# **Kvikkleiresoneutredning "light" Trøndelag Faresoner i Levanger og Inderøy kommuner**

DELLEVERANSE 1

DOK.NR. 20170367-02-R  
REV.NR. 1 / 2017-11-15

Prosjekttittel: Kvikkleiresoneutredning "light" Trøndelag - Utlysningsområde I - Deloppdrag A  
Dokumenttittel: Faresoner i Levanger og Inderøy kommuner. Delleveranse 1.  
Dokumentnr.: 20170367-02-R  
Dato: 2017-09-11  
Rev.nr. / Rev.dato: 1 / 2017-11-15

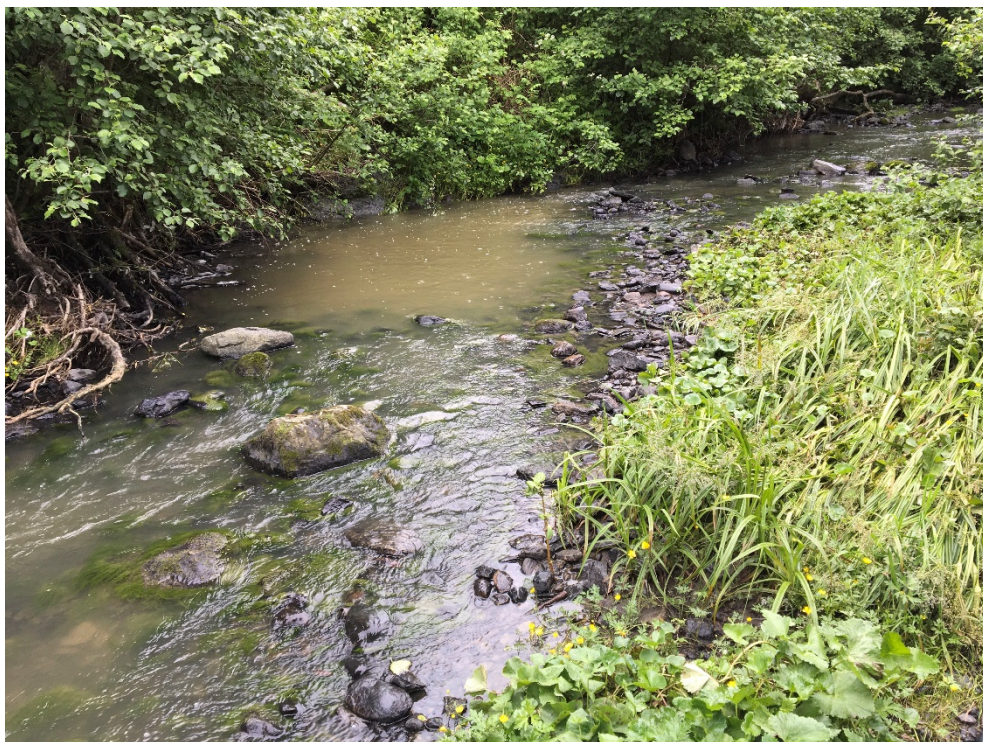
*B 3 Mye stein (litt erosjon).*

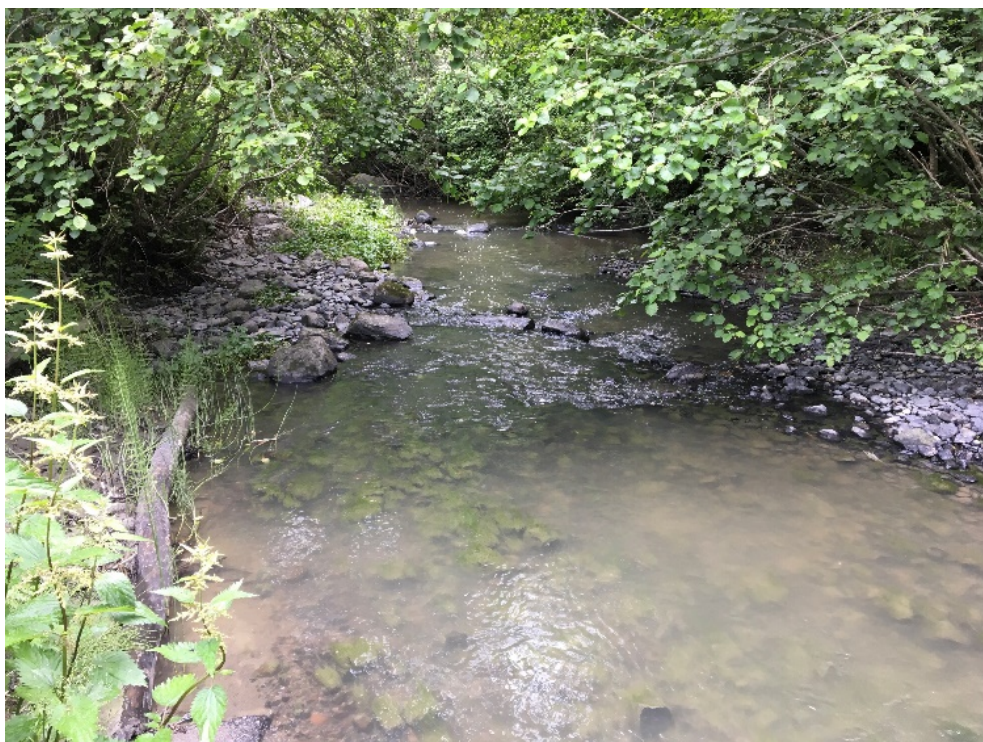
*B 5 Mye stein (litt erosjon).*

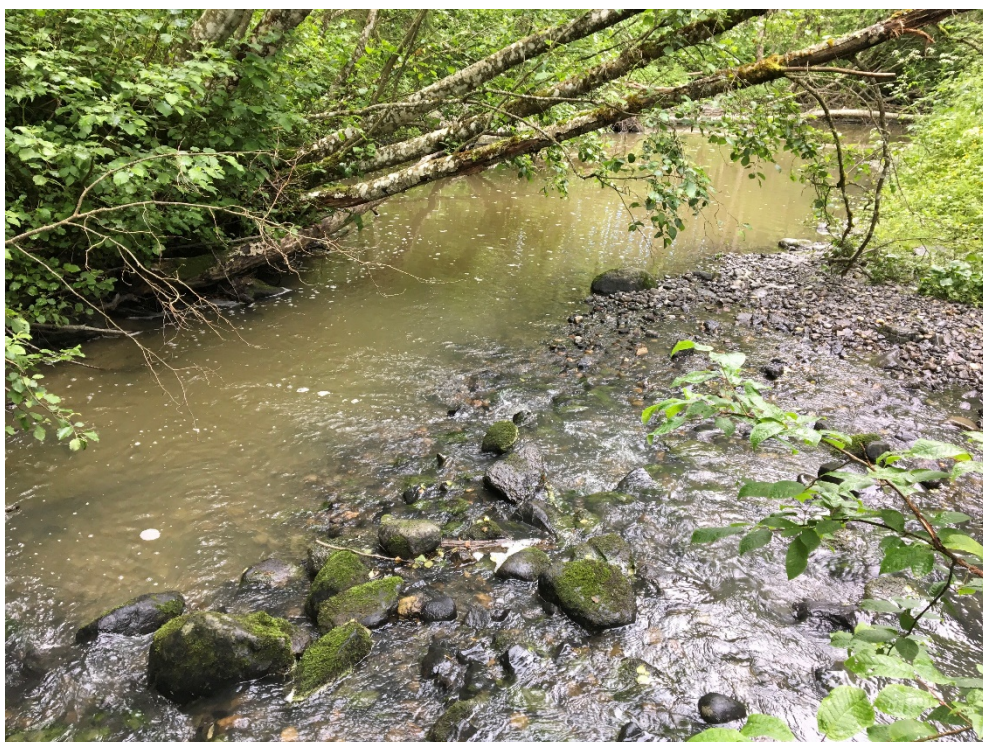
*B 6 Undergraving av vegetasjon. En del stein (litt erosjon).*

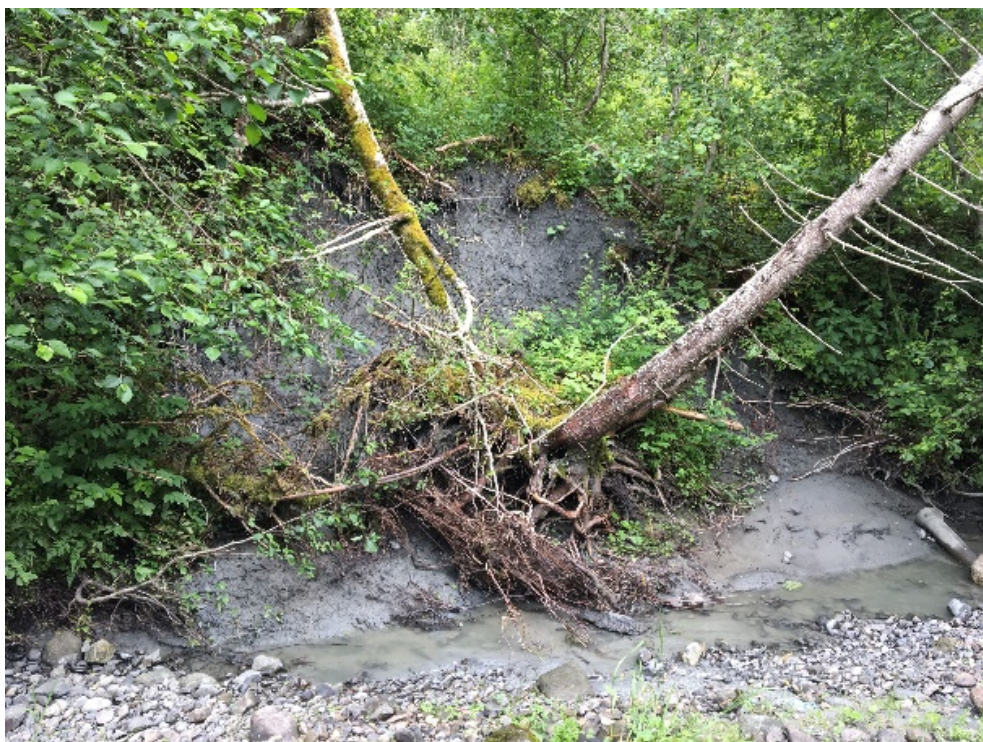
*B 7 Utglidning (noe erosjon).*

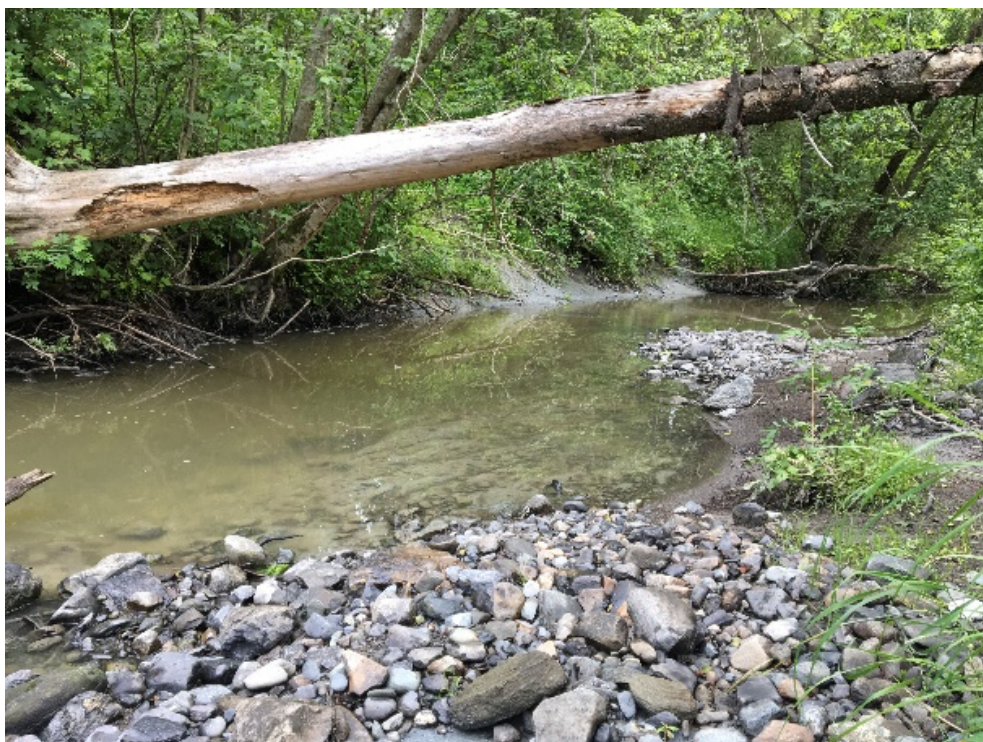
*B 8 Noe graving i sideterreng (litt erosjon).*

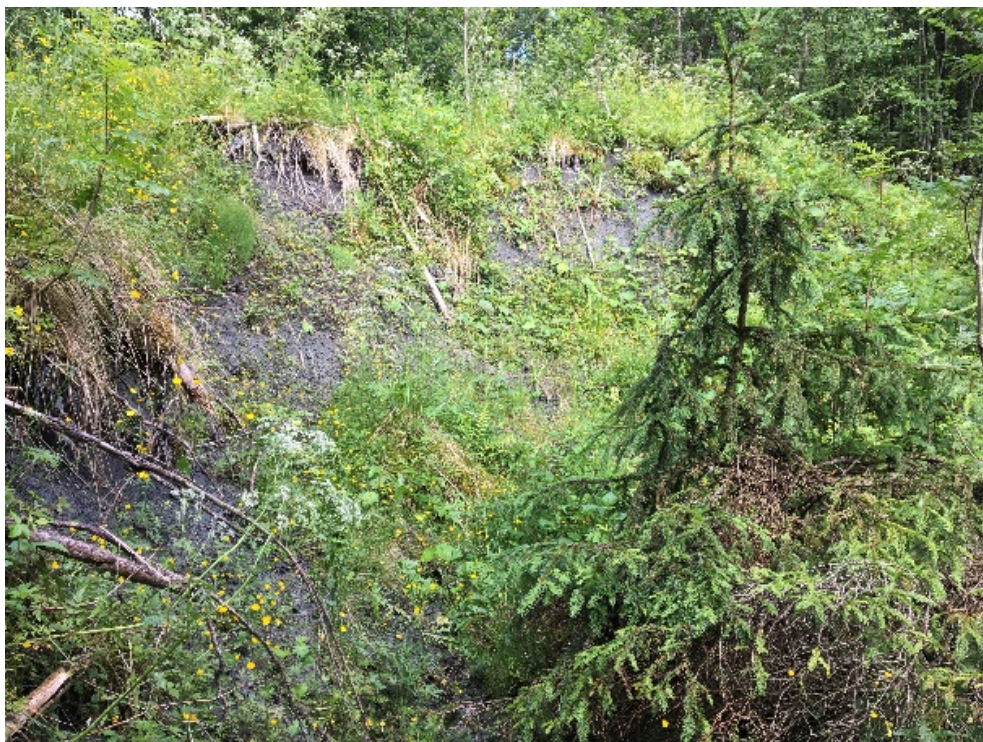
*B 9 Gammel utglidning.*

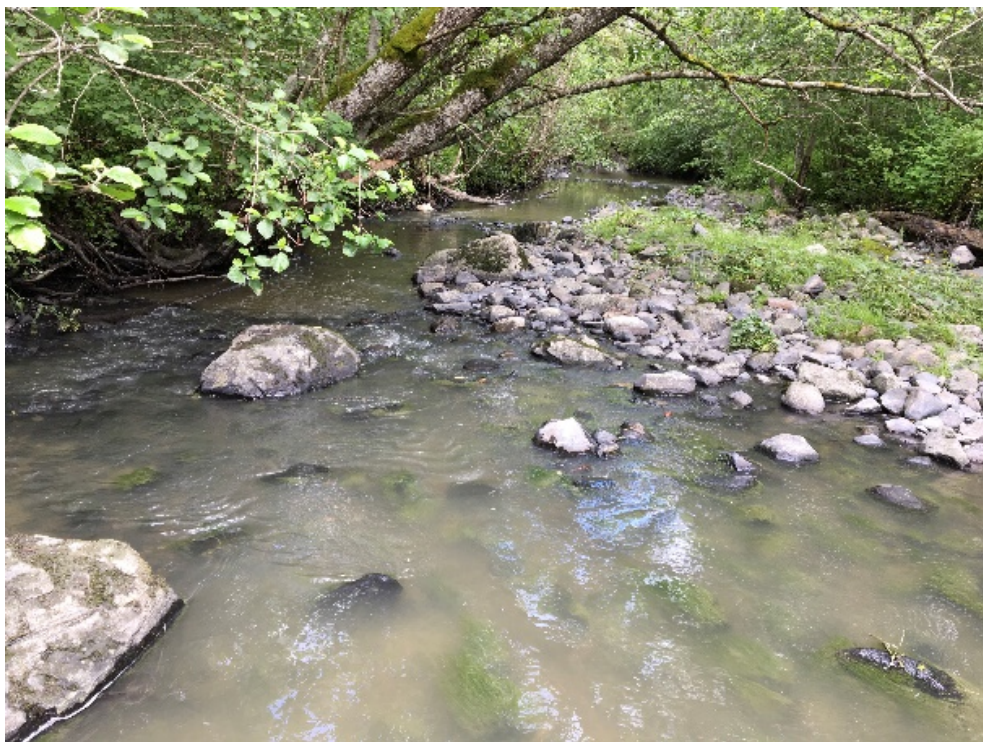
*B 11 En del stein. Litt erosjon i sideterreng.*

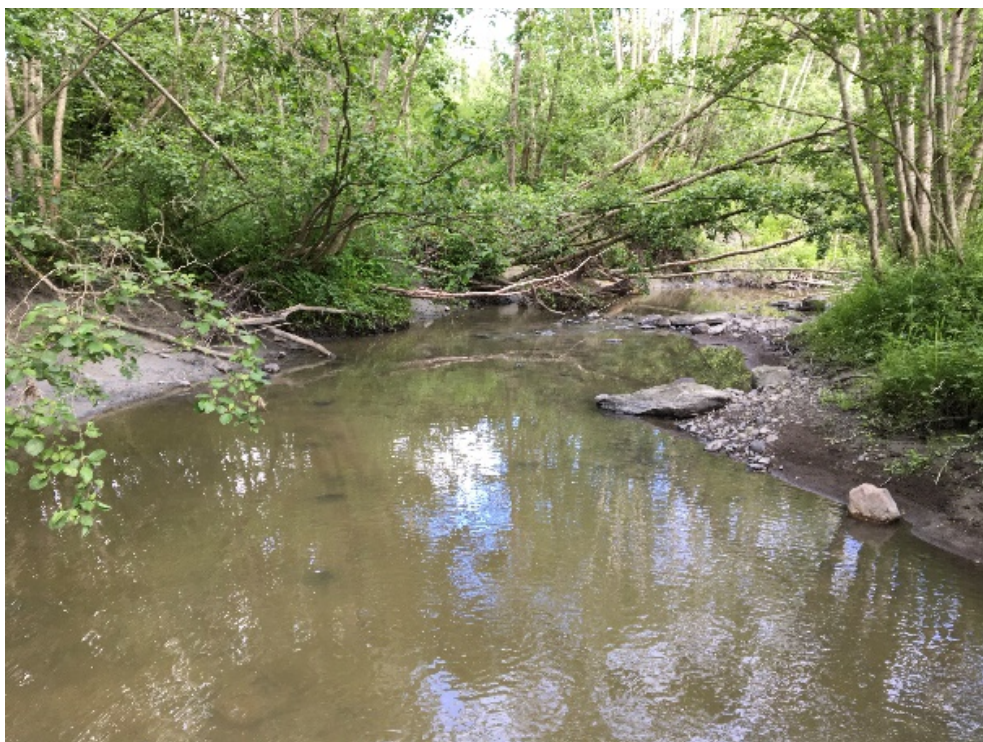
*B 12 Noe erosjon i yttersving.*

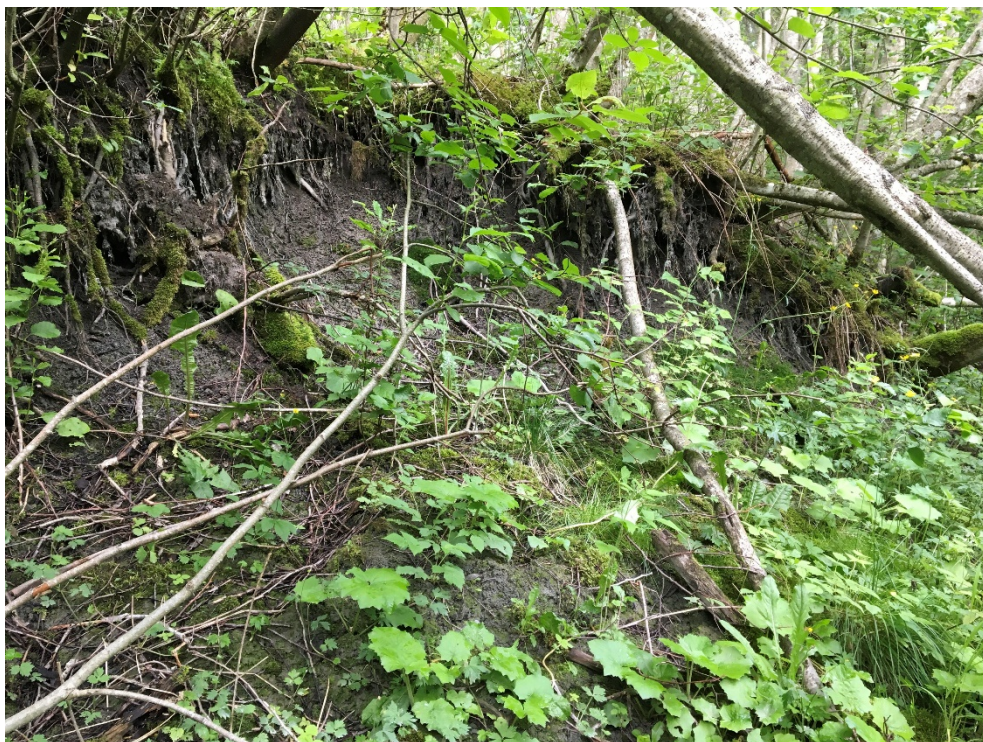
*B 13 Liten utglidning (noe erosjon).*

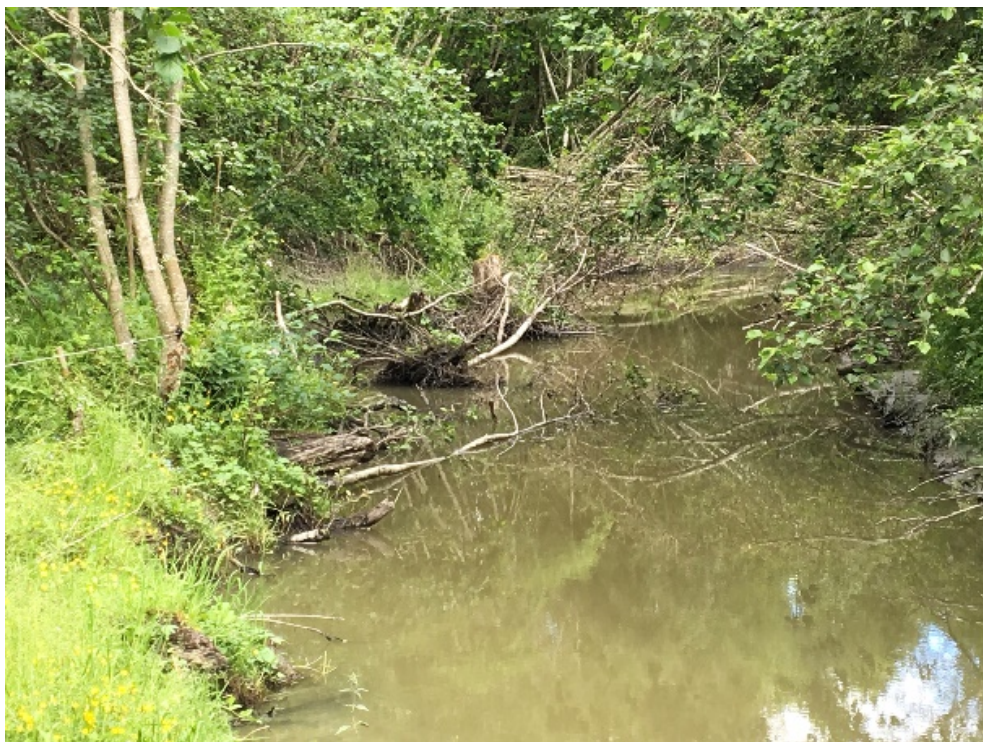
*B 14 Noe graving i yttersving (litt erosjon).*

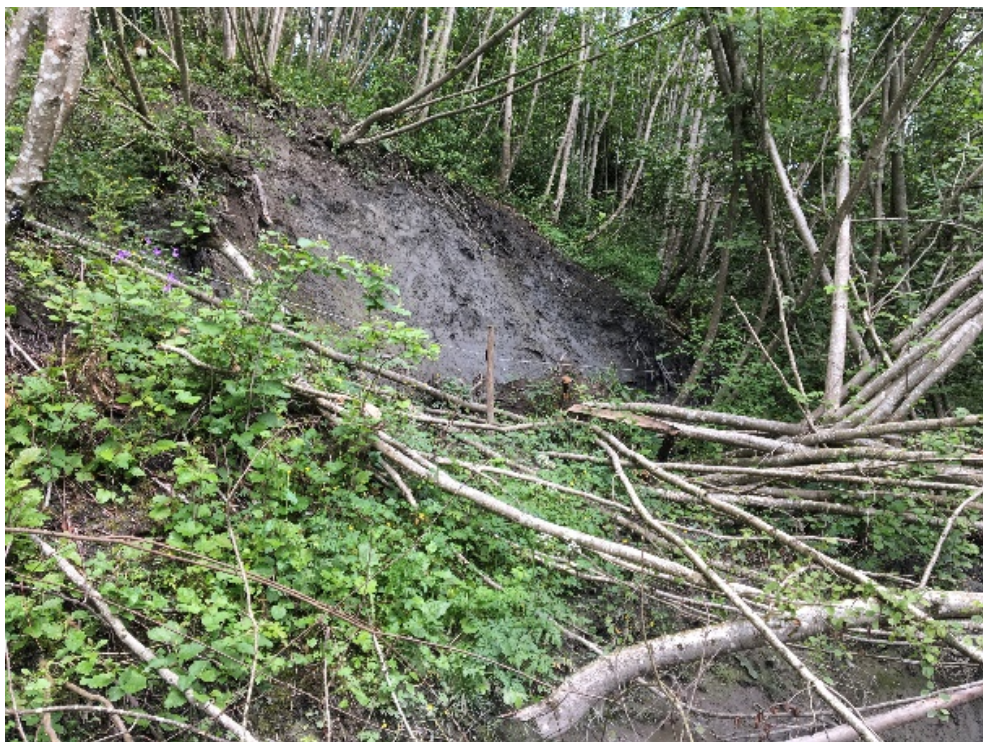
*B 15 Utglidning (noe erosjon).*

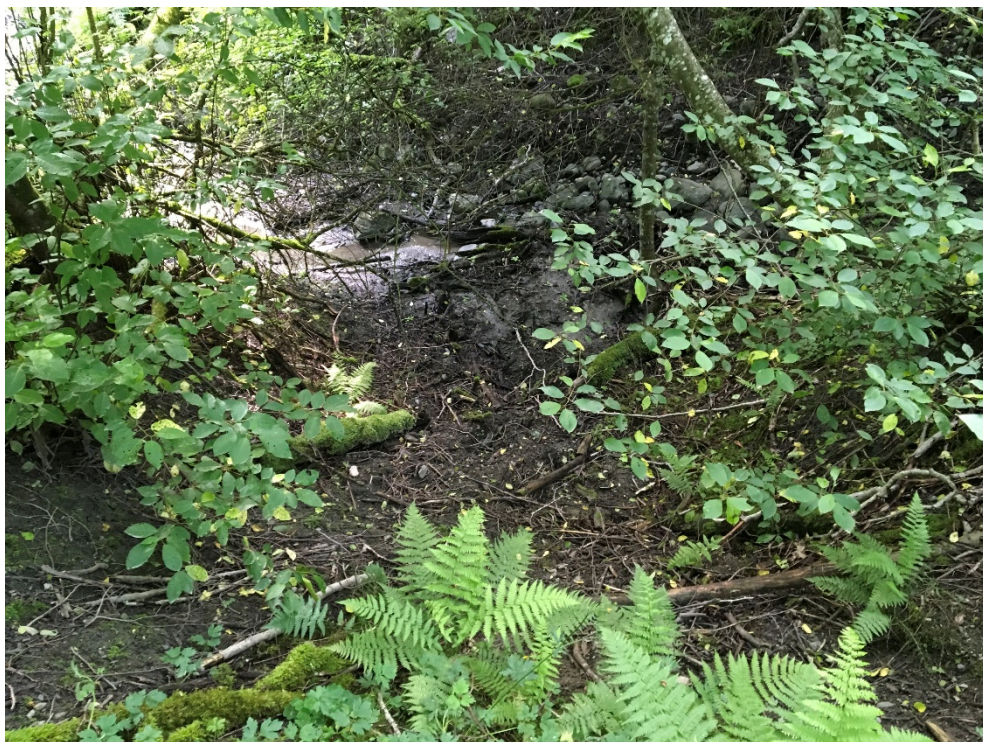
*B 16 Bratte sider med overflatesig (litt erosjon).*

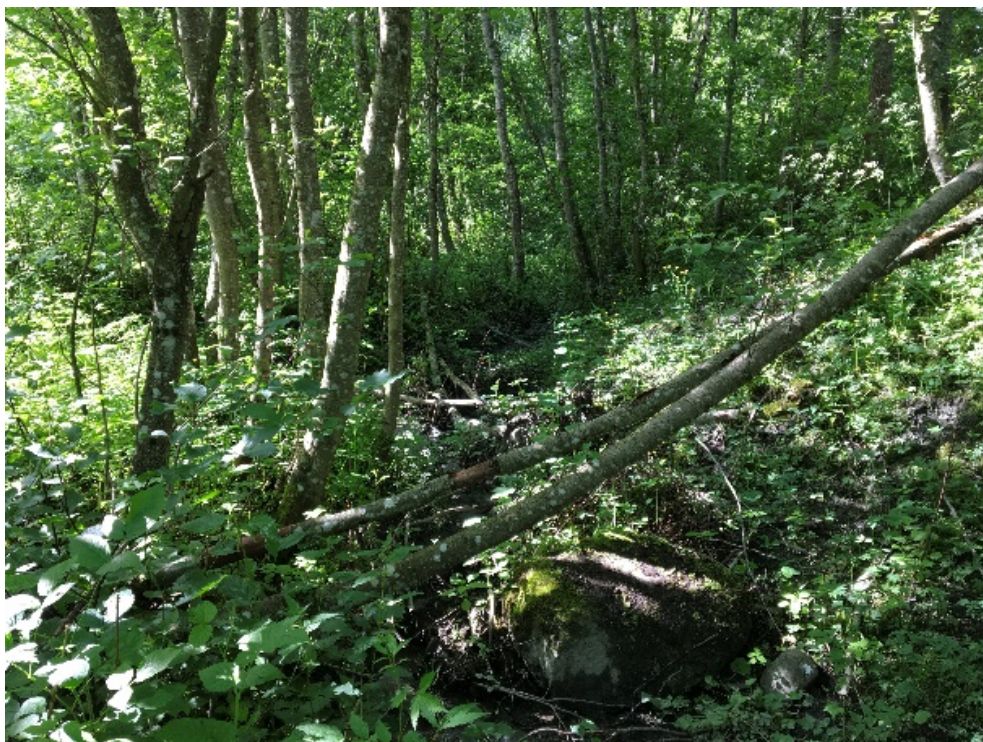
*B 17 Noe sig. Lite erosjon.*

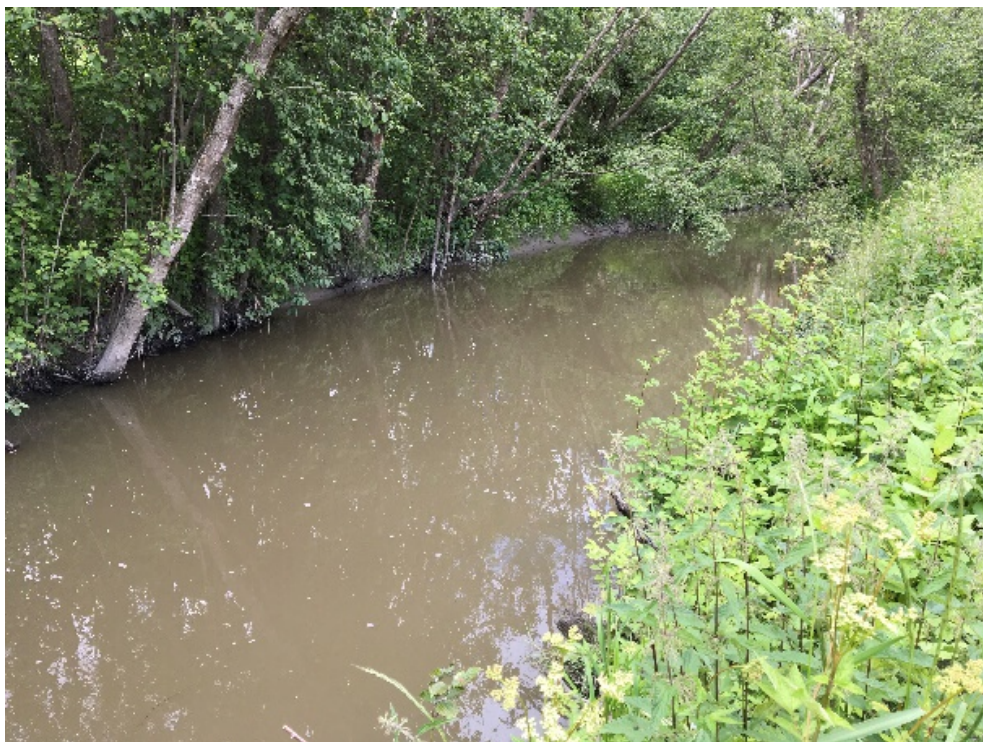
*B 18 Litt erosjon.*

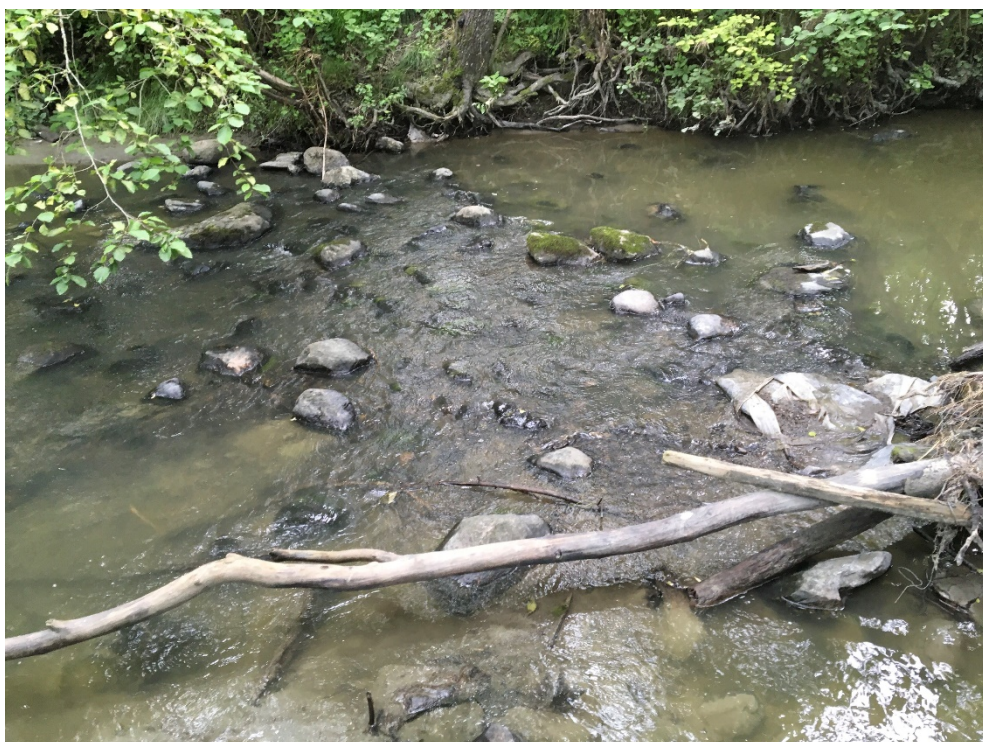
*B 19 En del stein i elveløpet oppover, steinterskel. Veldig stilleflytende elv herfra til brua ved Svendgårdsvegen (ingen erosjon).*

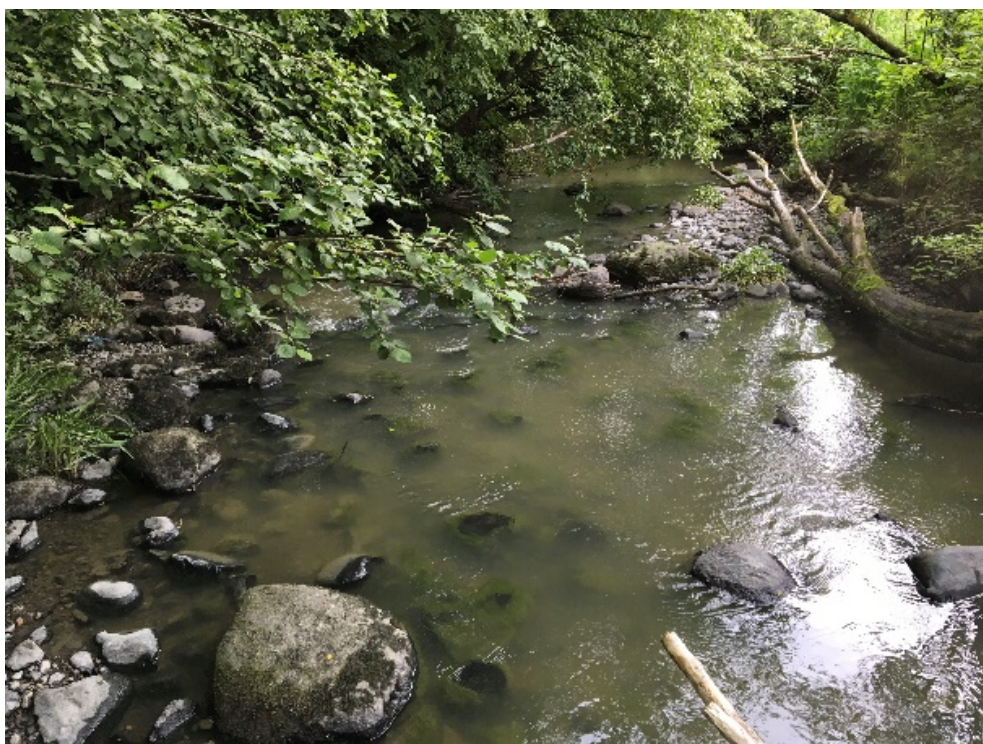
*B 20 Mye stein i elveløp. Litt erosjonspotensiale langs sidekantene (litt erosjon).*

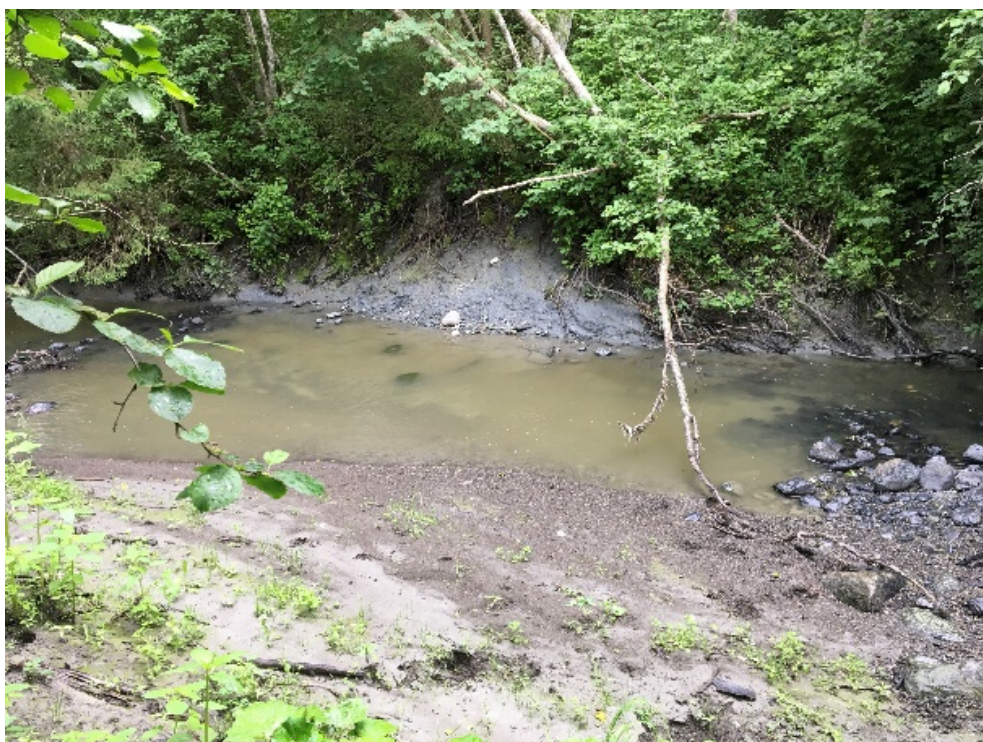
*B 21 Utglidning (noe erosjon).*

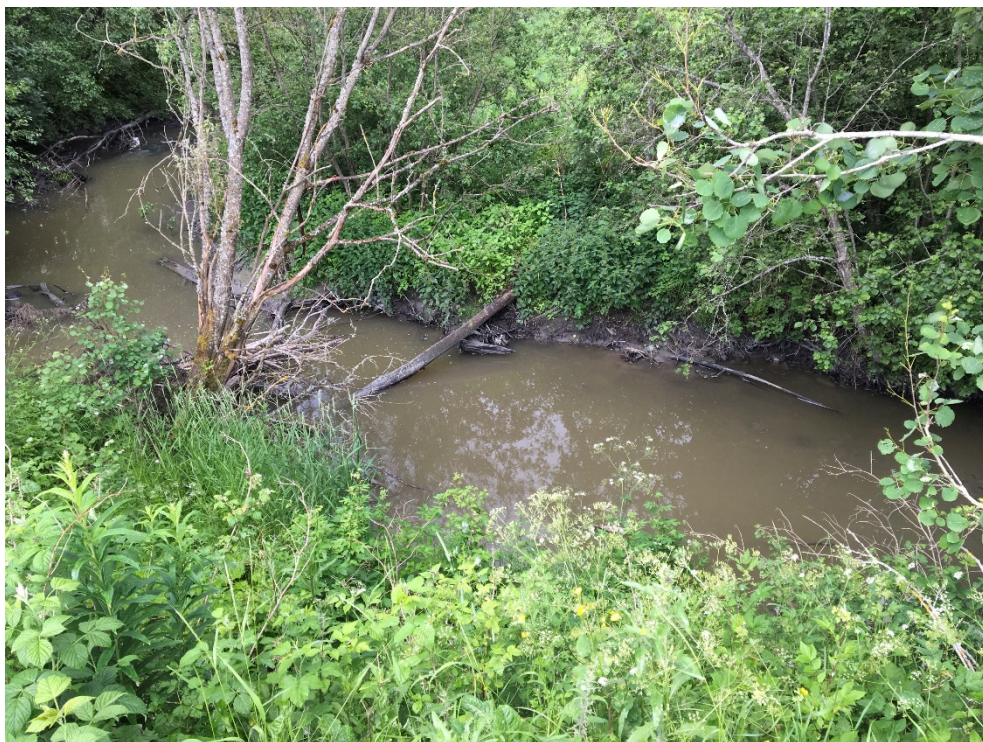
*B 22 Litt graving i sideterreng (litt erosjon).*

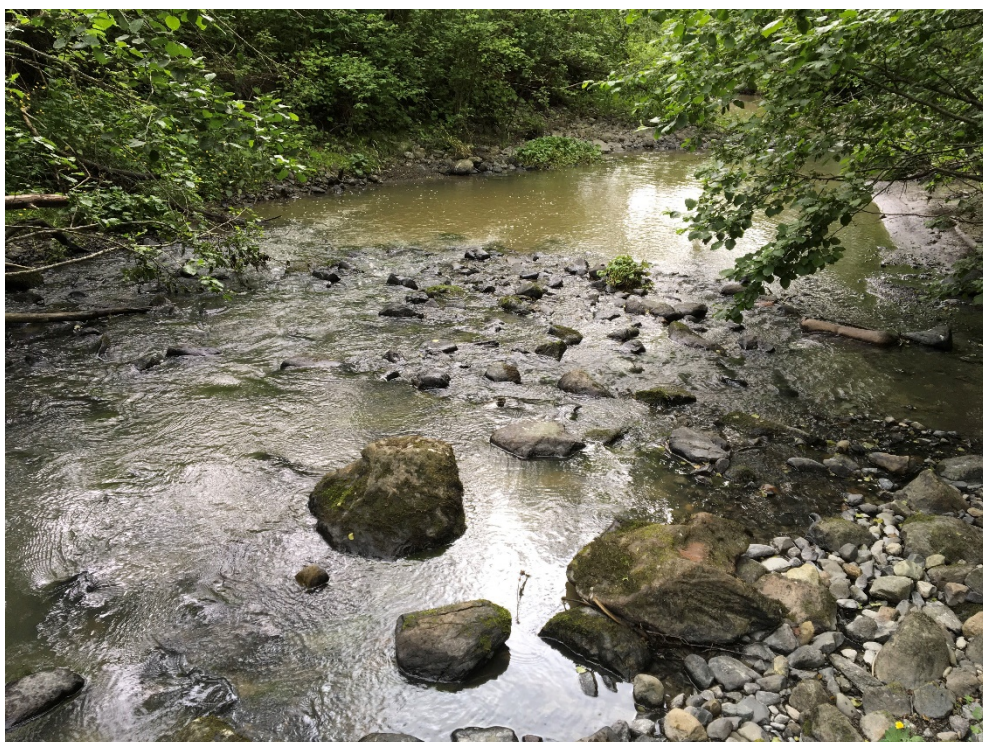
*B 23 Lite erosjon. Mye stein i elveløp.*

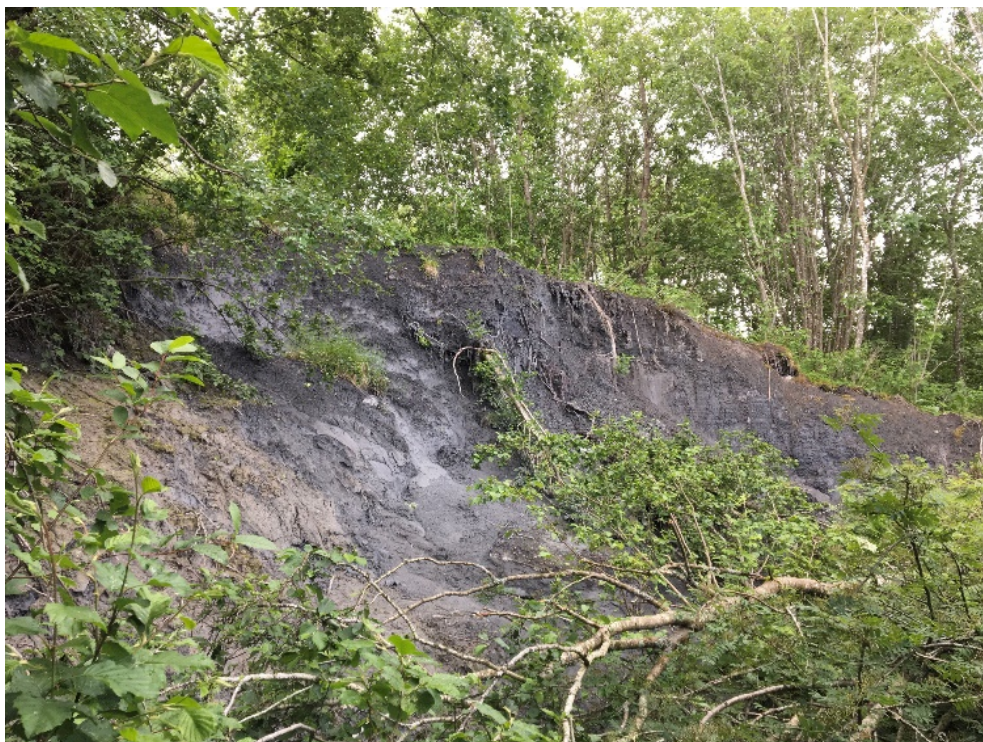
*B 24 Stor utglidning på motsatt side av elva (sone 903 Svendgård) (1) (aktiv erosjon).*

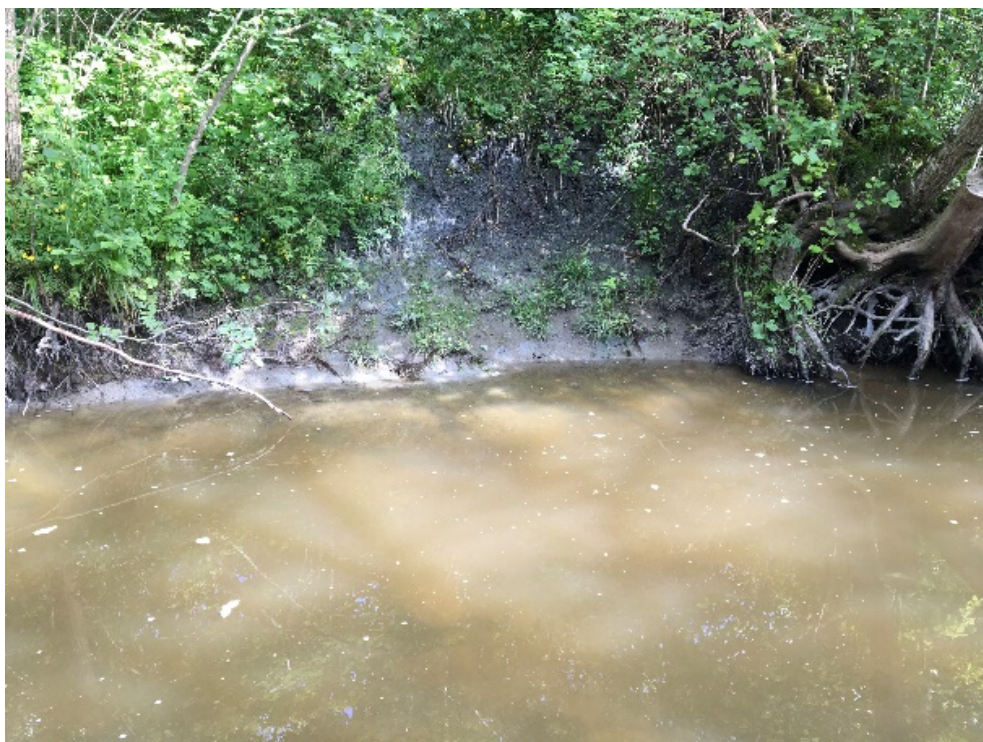
*B 26 Litt erosjon i yttersving.*

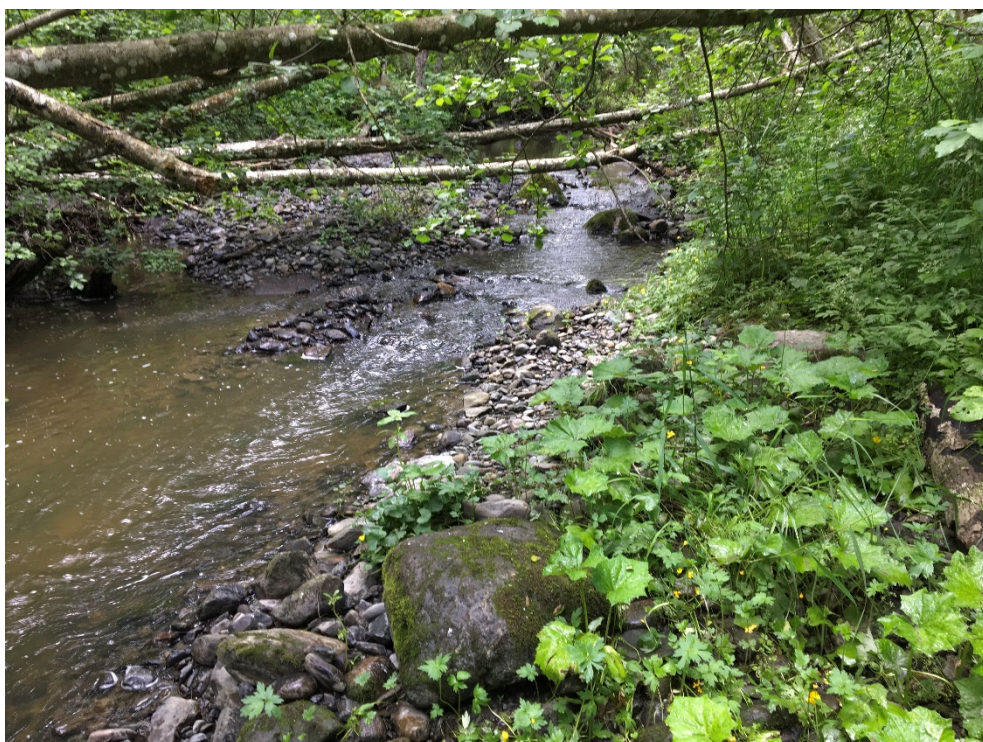
*B 27 Flatt terreng. Mye stein (ingen erosjon).*

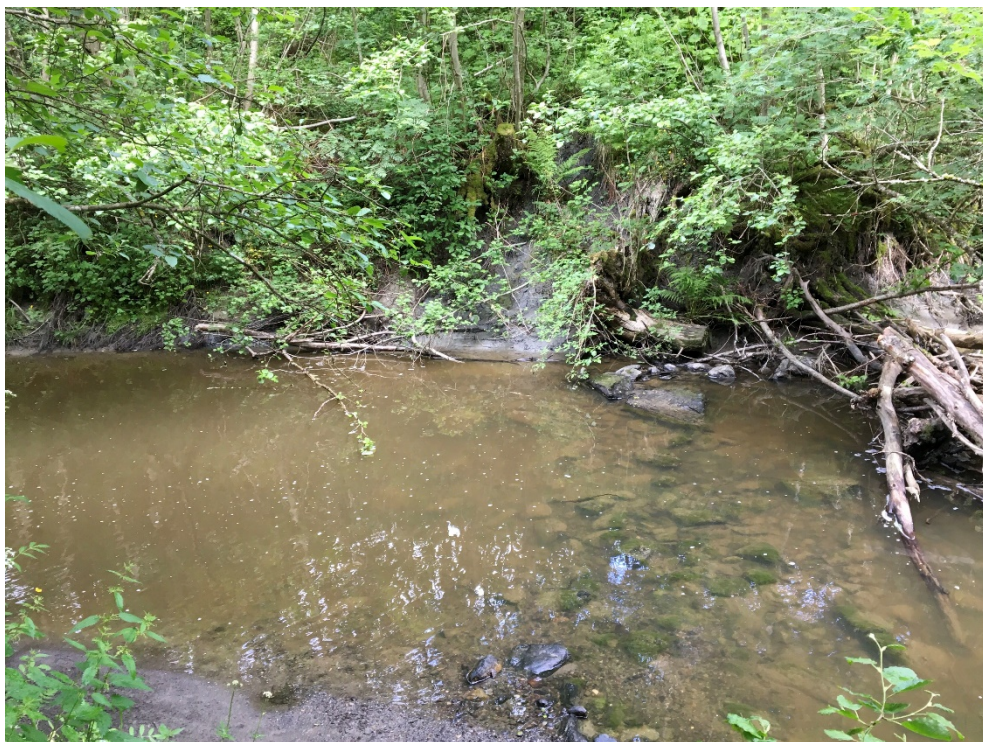
*B 28 Overflateglidning (noe erosjon).*

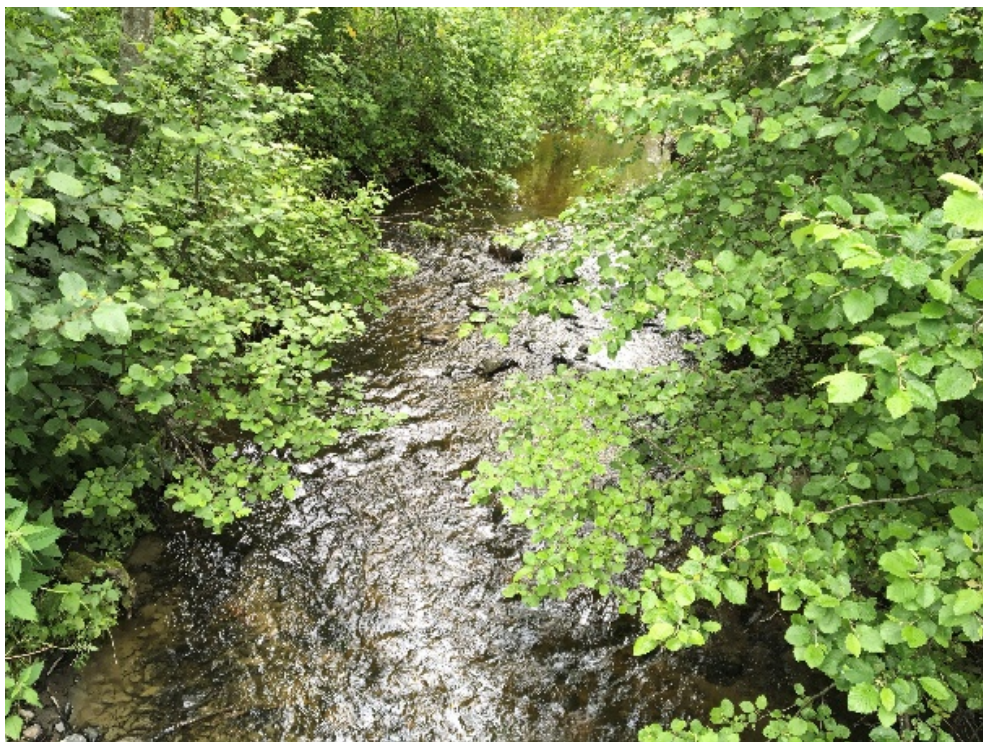
*B 1 Mye stein i elveløpet. Flatt terreng (ingen erosjon).*

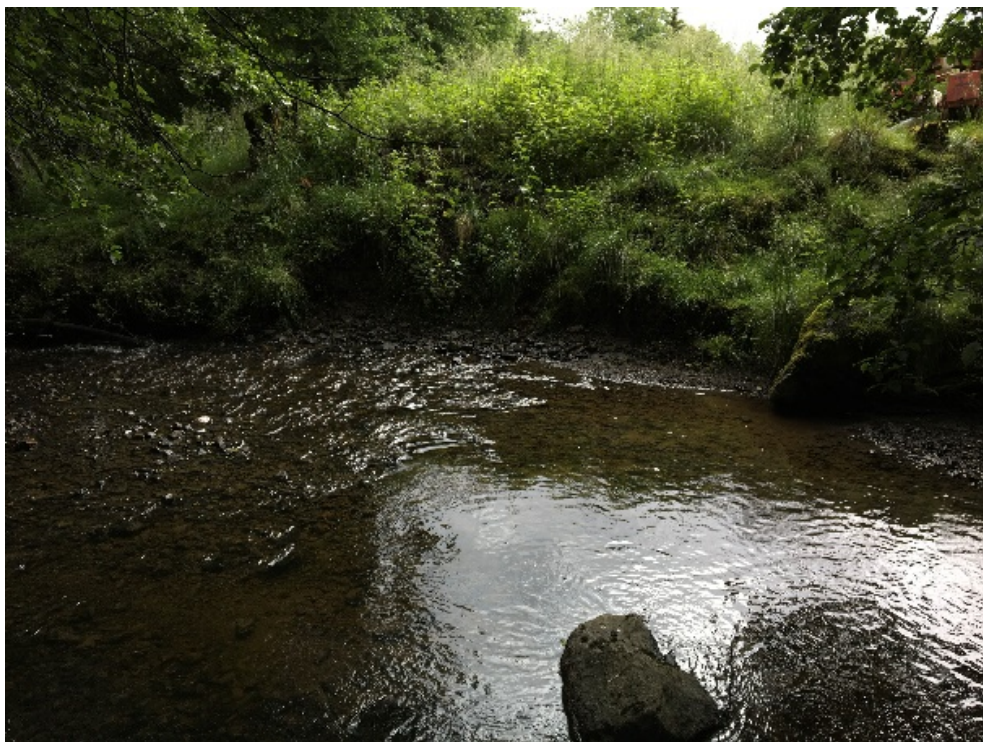
*B 2 Mye stein. Litt undergraving av vegetasjon. Graving i yttersving (litt erosjon).*

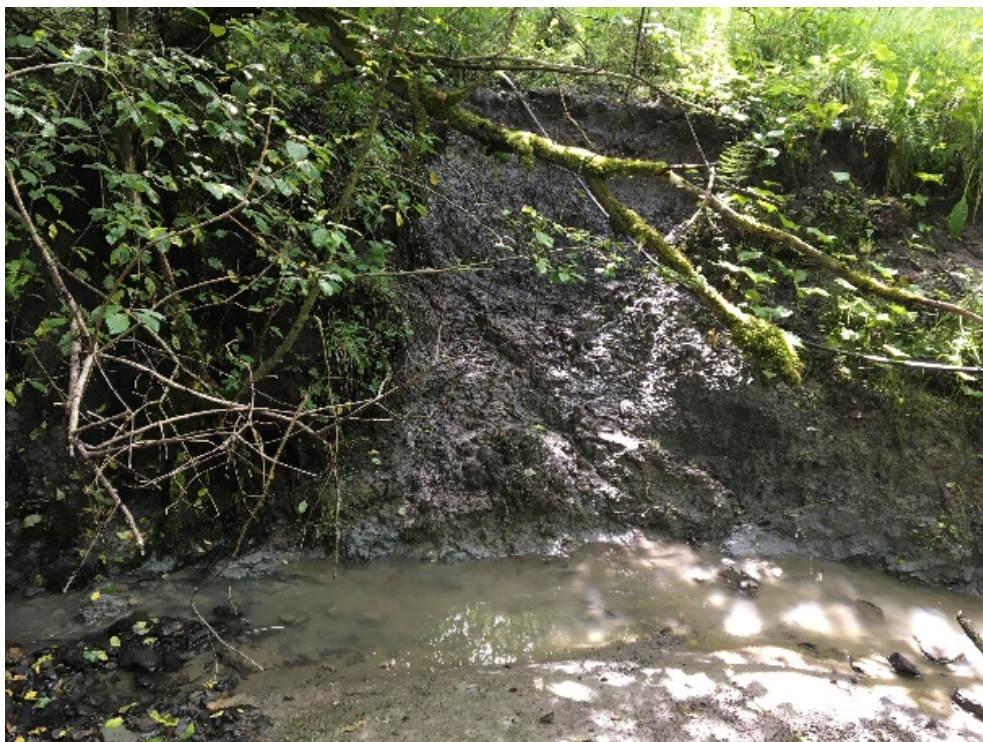
*B 12 Utglidning, sprekker bak skredkanten. Bekken graver i leire (aktiv erosjon).*

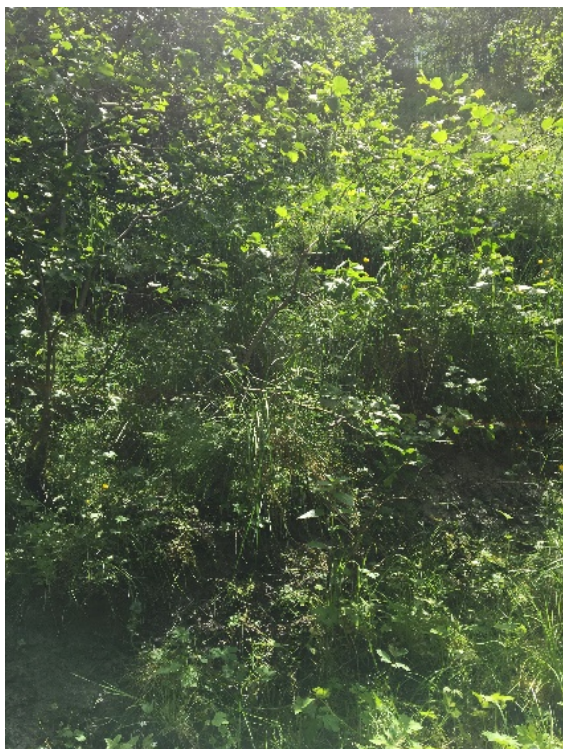
*B 13 Utglidning på motsatt side av bekken (nabosone 1512 Jønvik). Terrenget har satt seg foran skredkanten (aktiv erosjon).*

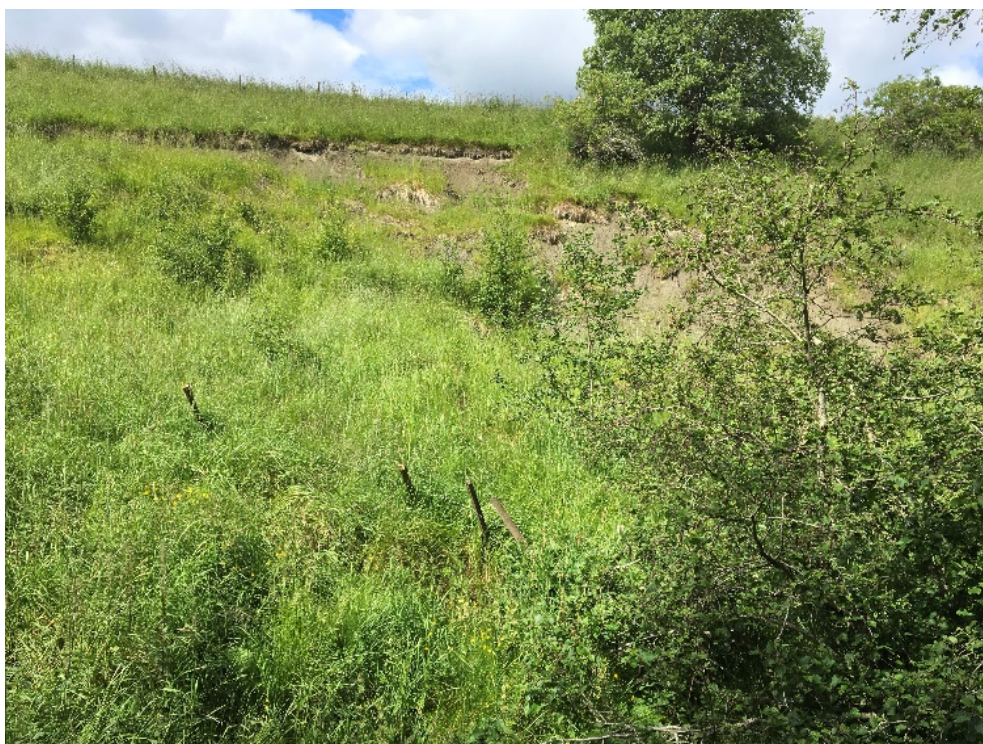
*B 14 Skredgrop med tydelig kant nedenfor gjerde (nabosone 1512 Jønvik).*
