NOTAT

Oppdrag **Setesdalsvn. 350 og 352, skredvurdering**
Kunde **NVE Region Sør**
Notat nr. **G-NOT-301 rev01**
Dato **2018/01/11**
Til **NVE v/Ellen Davis Haugen**
Fra **Morten Tveit**
Kopi

1. Innledning

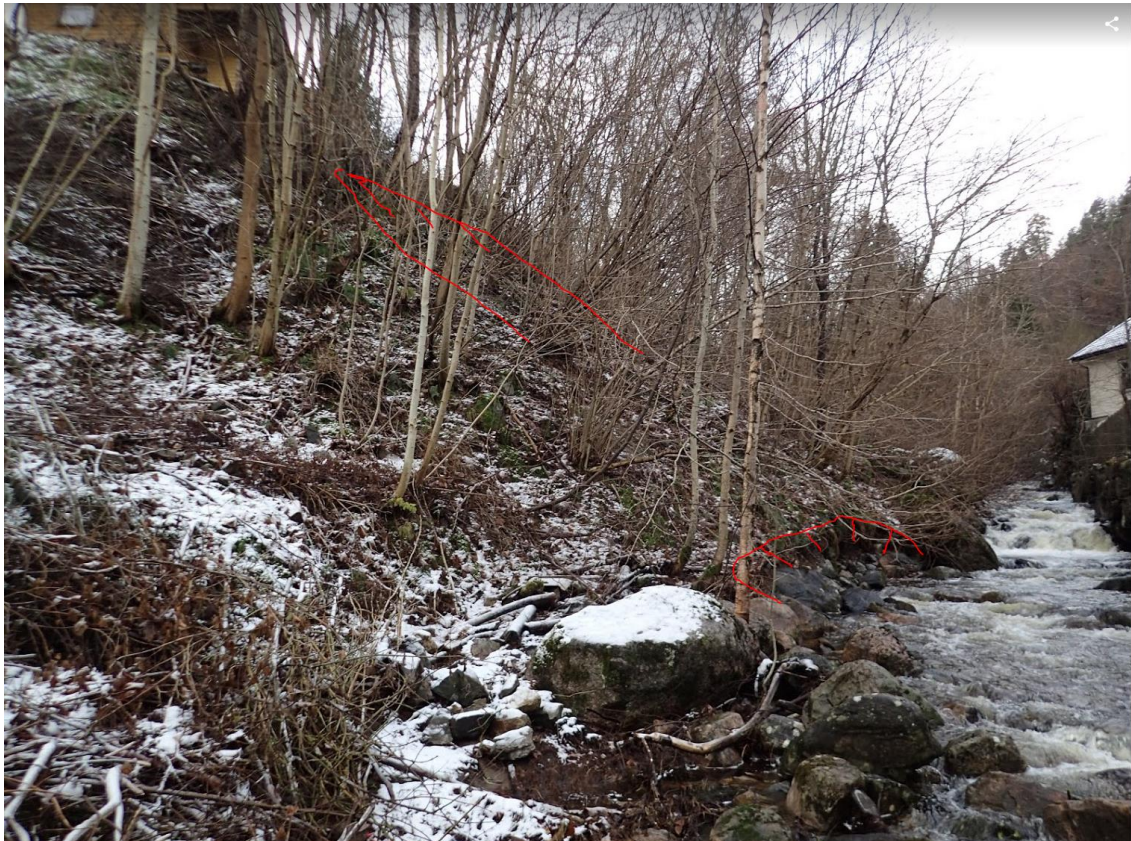
Det er litt/ingen erosjon langs bekkene. I nordøst er det i ett punkt observert noe erosjon og en liten utglidning i foten av en ca. 10 meter høy skråning nedenfor Kuliaveien 42. Det er også observert et grunt overflateskred i denne skråningen. Se figur 1. På toppen av skråningen er det et dreinsløp som kommer ut, og dette har antageligvis bidratt til utglidningen. Dette dreinsløpet bør utbedres og kobles til et utløp som føres helt ned til bekken.

Figur 1 Skråningen nedenfor Kuliaveien 42. Noe erosjon i foten av skråningen og et grunt overflateskred i øvre del. Grove masser i skråningsfoten. Datert 28.11.2017

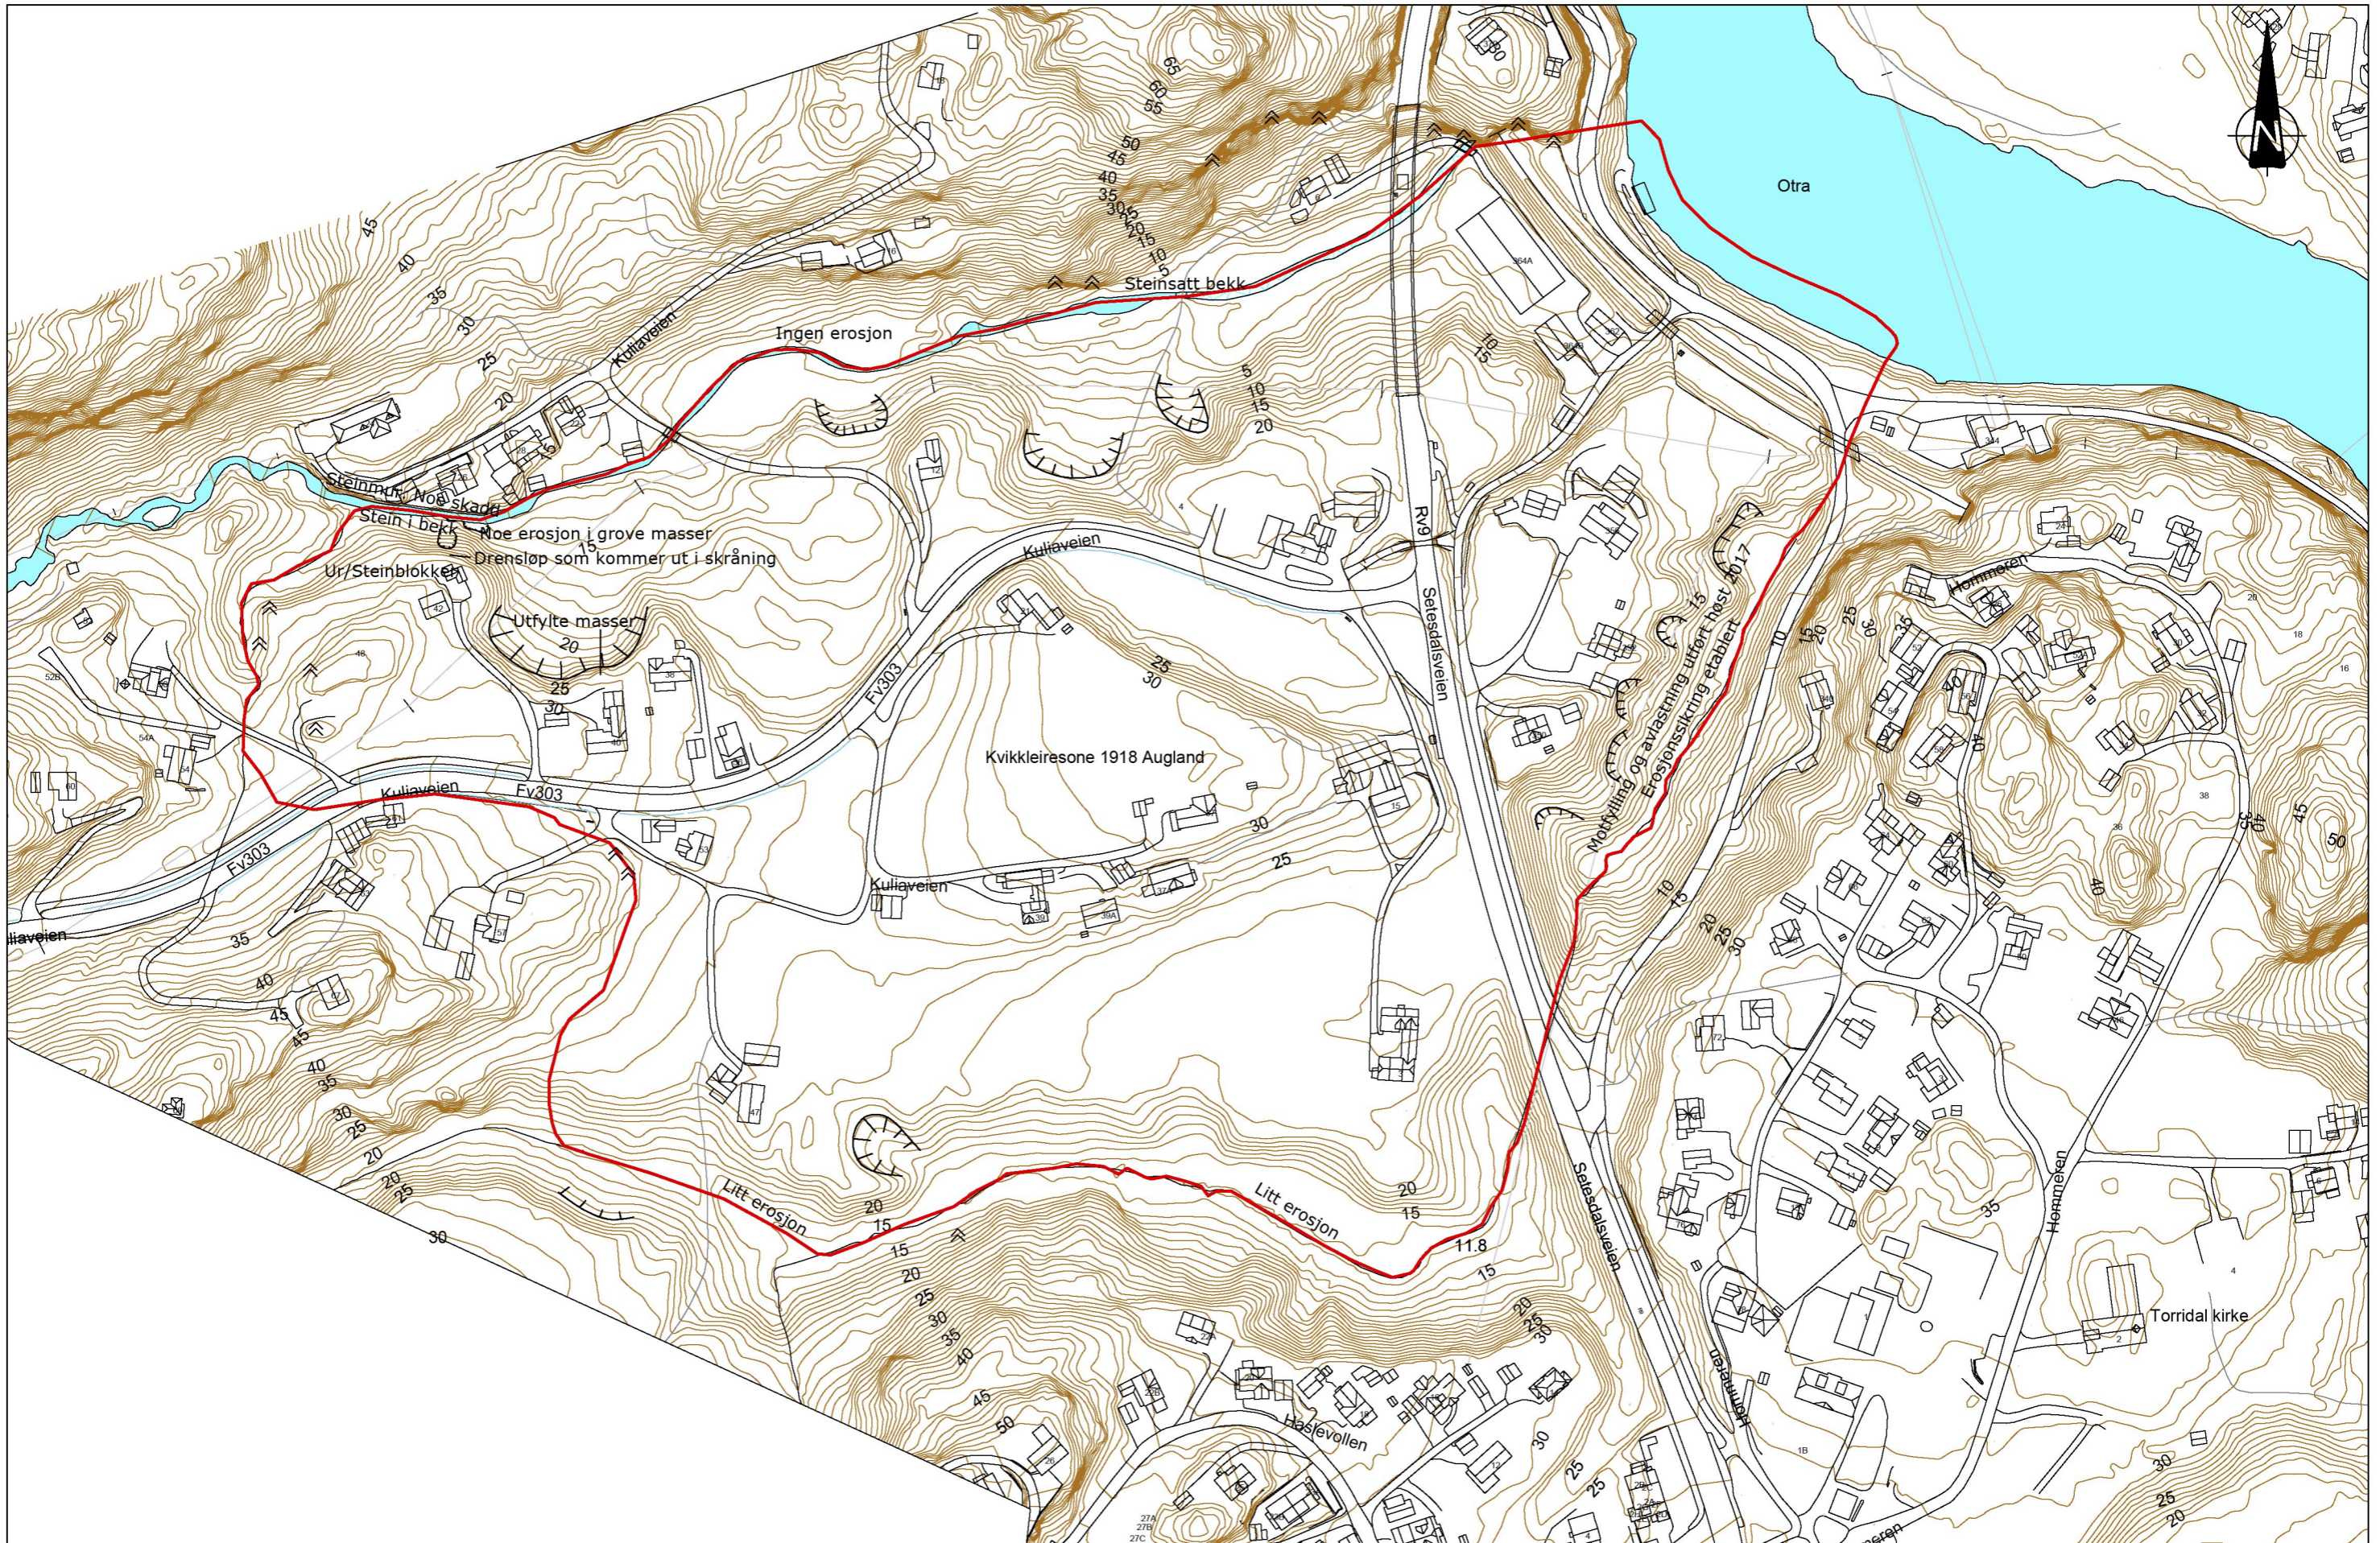
301 - Befaringskart

Se tegning 301 for befaringsskart med kommentarer.
