Stabilitet Skienselven

Supplerende grunnundersøkelser og vurdering av stabilitet i skråning over elvenivå

20011544-00-37-R
16. september 2009

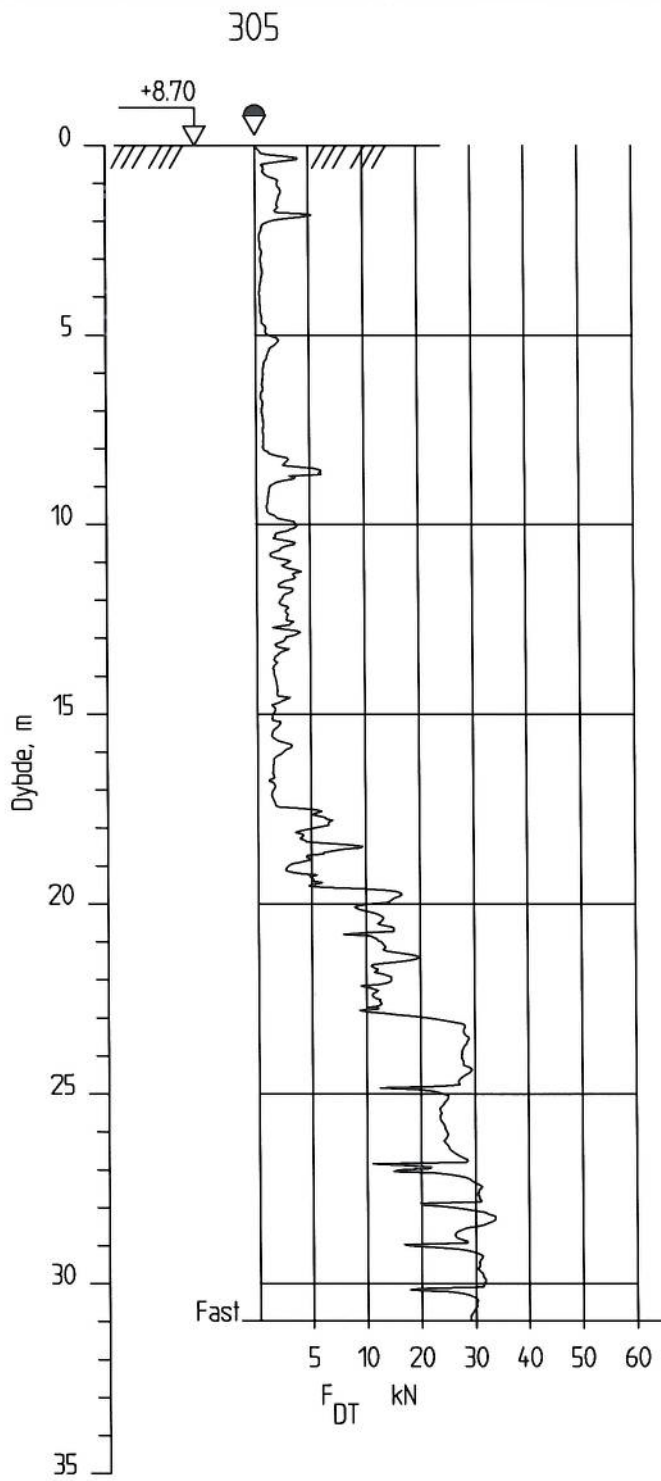
Figur nr.
2

Dreietrykksonderingene indikerer generelt masser med lav bormotstand og homogene masser de øvre 10 m, noe som indikerer sensitive masser. Under dette nivået er bormotstanden fortsatt lav, men med større vekslning mellom tynne leire og sand/siltlag. Fra kote -15 viser boringene noe høyere bormotstand, med vekslende lag mellom større enheter (lag) av sand, silt og mulig sensitiv leire.

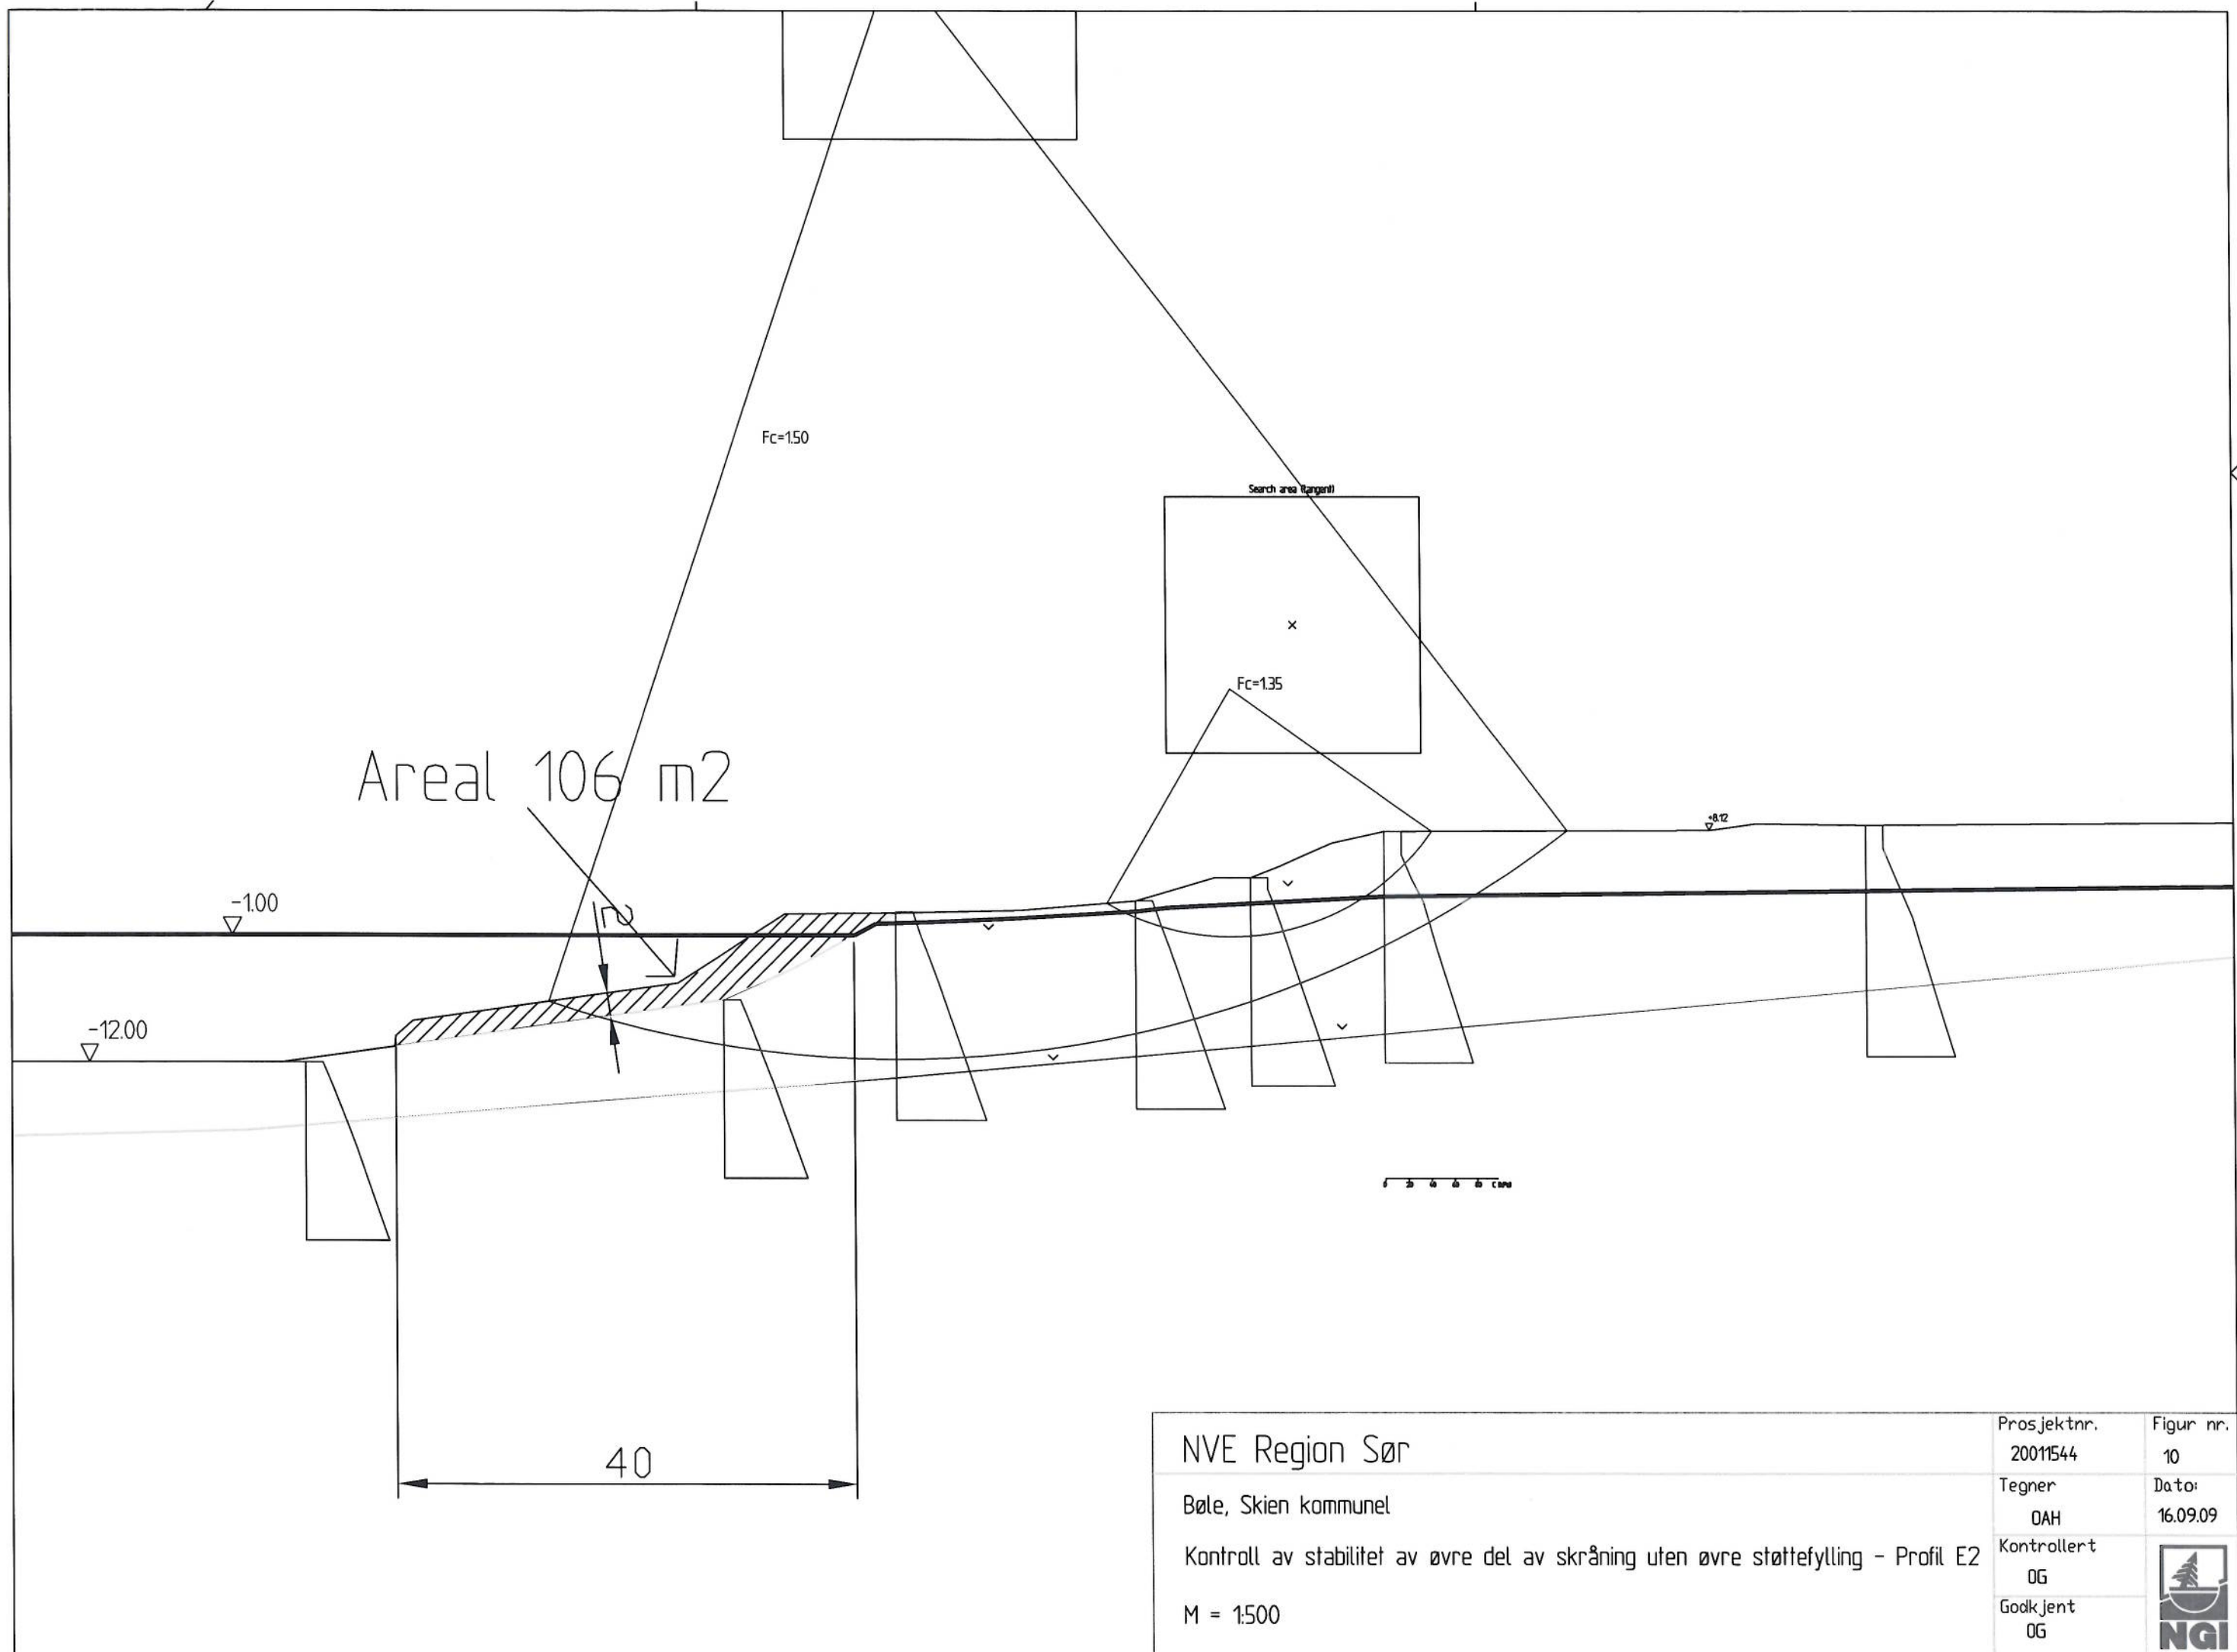
<p>NVE Region Sør</p> <p>Bøle, Skien kommunel</p> <p>Kontroll av stabilitet av øvre del av skrånning uten øvre støttefylling - Profil E2</p> <p>M = 1:500</p>	Prosjektnr.	Figur nr.
	20011544	10
	Tegner	Dato:
	DAH	16.09.09
	Kontrollert	
OG		
Godkjent		
OG

Figur 10, 11 og 12 viser beregnet stabilitet i profilene D2, D og E2. Beliggenhet av beregningsprofiler er gitt i Figur 1 "Borplan og beregningsprofiler". Resultatet viser at stabilitetsberegningene for øvre del av skråningen er tilfredsstillende for profil D2 og E2, mens profil D har noe lavere sikkerhetsfaktor enn det som anbefales for sikker grunn. Stabiliteten for stor sirkel ut i elva for profil D2 anses heller ikke å ha tilfredsstillende sikkerhet. For Profil D ser en at sikkerheten avtar for mindre sirkler, mens en for det usikrede profil D2 ser en at sikkerheten avtar for større sirkler. Øvre del av Profil D er brattere og høyere enn de to andre profilene. Geometrien i profil D er representativ for strekningen noe oppstrøms profil E og opp mot grense for sikringszone kulturvern.

Den foreslåtte fyllingen i elva utfor profil E2 og D forutsettes utført for at beregningene i skal være rett.
