# Turistvegen 277 - 279

Skredfarevurdering

DATO / REVISJON: 6. juni 2018 / 01

DOKUMENTKODE: 10203390-RIGberg-RAP-001

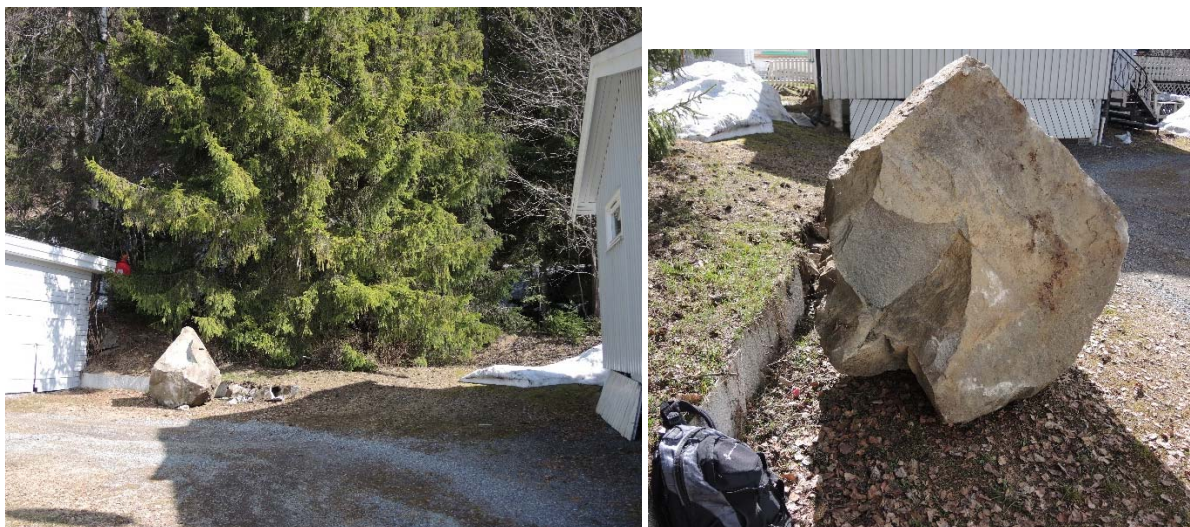
På formiddagen den 25. april 2018 gikk det et steinsprang i skrenten ovenfor Turistvegen 279. En steinblokk på i underkant av 1 m<sup>3</sup> (se foto i fig. 5) endte opp nede på gårdsplassen mellom bolighuset og garasjen på eiendommen. Deler av en lav støttemur ble knust, men utover dette oppsto det ingen skader på eiendommen.

Figur 5: Bildene viser steinblokk på oppunder 1 m<sup>3</sup> etter steinsprang den 25. april 2018.06.02.

| Lokalitet nr. | Beskrivelse | Foto |
|---|---|---|
| 1 | Blokk som falt ned på Turistvegen 279 den 25.04.2018. Blokkstørrelse ca. 1 m <sup>3</sup> (litt i underkant) | Figur nr. 5 |

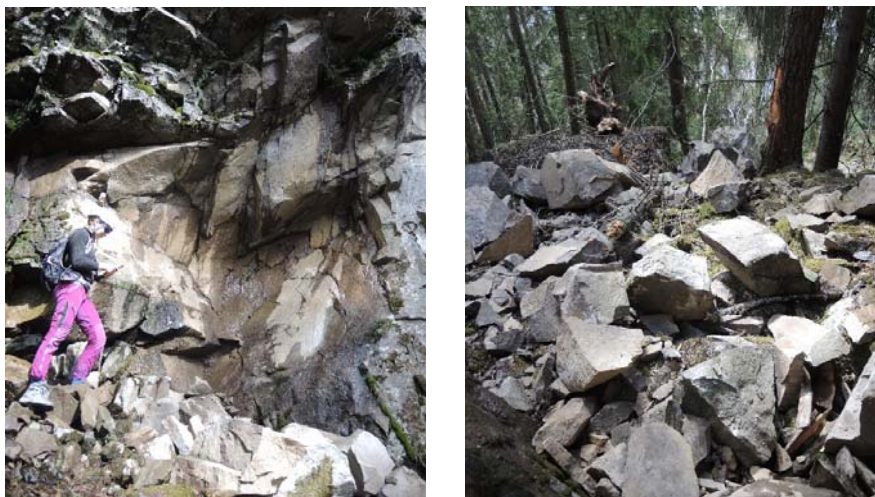
Vi kunne følge steinsprangets skredbane hele veien opp til løснеområdet. Relativt store mengder stein lå igjen i skredbanen, og det ble observert ferske skader på trær og annen vegetasjon. Selve løśnieområdet for steinspranget ble lokalisert i nedre del av den steile bergskrenten, jfr. kap. 4.1. Her ble det observert ferske bruddflater i berget. Se for øvrig foto i fig. 6.

Figur 6: Bildet til venstre viser løснеområde for steinspranget 25.04.2018. Bildet til høyre viser øvre del av skredbanen, der det ligger igjen utraste steinblokker.

| Lokalitet nr. | Beskrivelse | Foto |
|---|---|---|
| 7 | Løseområde for steinspranget 25.04.2018. Tydelig sår i bergveggen. Ikke registrert fortsatt løse blokker her. | Figur nr. 6 |

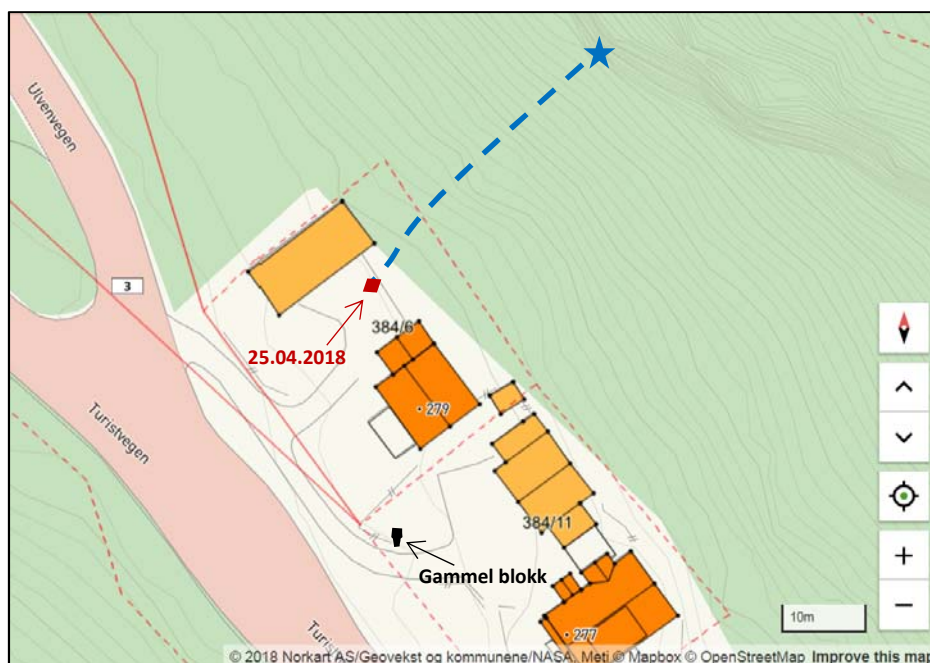
Figur 7: Kartutsnittet viser løснеområde for steinsprang 25.04.2018 med blå stjerne, skredbanen med blå stiplestrek, og blokk på gårdsplassen i Turistvegen 279 er markert med rødt. I tillegg er det vist beliggenhet av en steinblokk (sort) fra et antatt tidligere steinsprang, ved innkjørselen til Turistvegen 277.

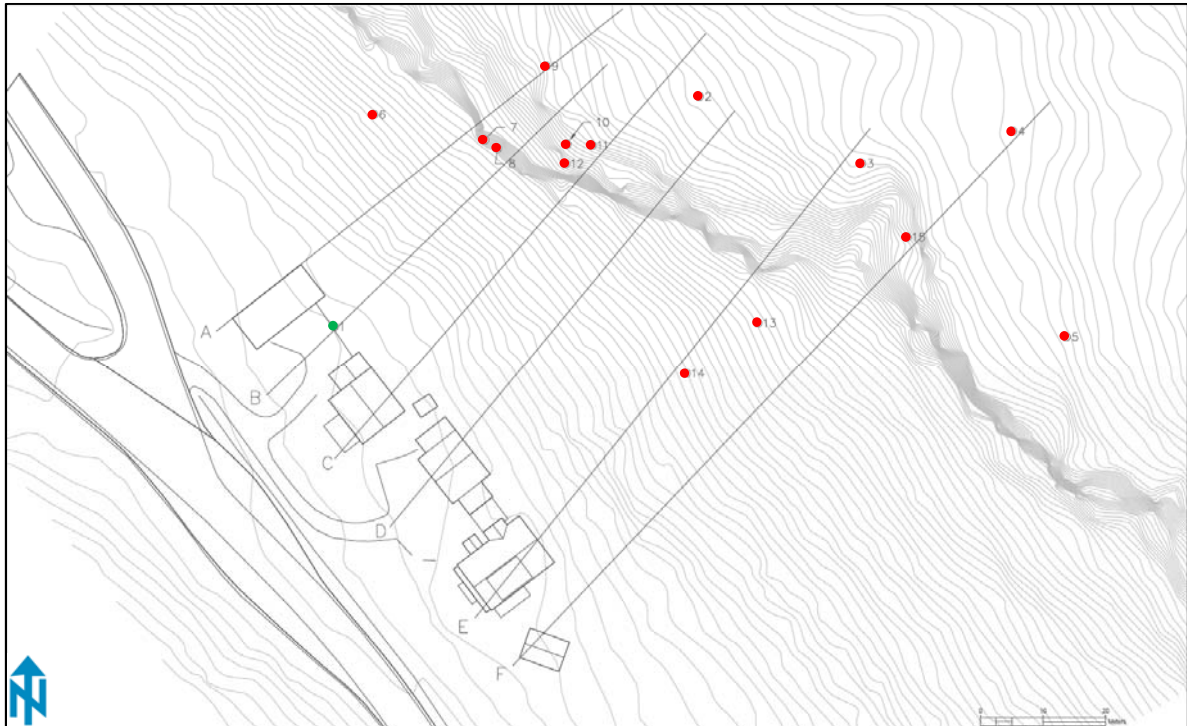
Figur 8: Kartutsnittet viser beliggenhet av registrerte, potensielt ustabile steinblokker og bergpartier (røde prikker). Grønn prikk markerer beliggenhet av steinblokk etter steinspranget 25. april 2018. Linjene betegnet A – F markerer profiler benyttet til numerisk modellering i RocFall, se kap. 6.

For sikring av større bergpartier (f.eks. det store overhengende bergpartiet i lokalitet nr. 8, jfr. fig. 8 og tabell 2) vil det bli behov for større boltelengder enn det som er mulig med vanlige fjellbolter. Et egnet alternativ kan da være selvboende stag (type Ischebeck Titan eller tilsvarende, med dobbel korrosjonsbeskyttelse). Slike stag bores inn med engangs-borkrone og kan skjøtes i 3m intervaller opp til ønsket lengde. Det er ikke utenkelig at det kan bli behov for stag opptil 12m lengde. Stagene gyses gjennom en sentrisk plassert injeksjonskanal og ut gjennom hull i borkrona. Det kreves min. 3m forankringslengde i fast berg. Stagene påføres underlagsplate, mutter og strammes til etter foreskrevet herdetid.

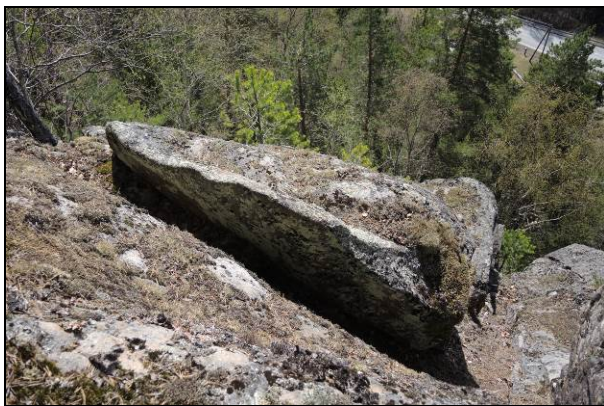
Lokalitet 2

| Lokalitet nr. | Beskrivelse | Foto |
|---|---|---|
| 2 | Blokk med åpen baksprekk og begrenset fot. Flere løse blokker i samme område. Blokkene er i størrelse ca. 0,5 - 1 m <sup>3</sup> | Fotobilag |

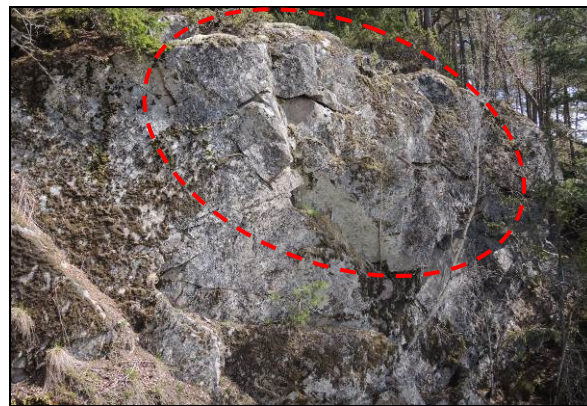
Lokalitet 4

| Lokalitet nr. | Beskrivelse | Foto |
|---|---|---|
| 4 | Steil bergvegg med flere avløste steinblokker (opptil ca. 2 m <sup>3</sup> ) uten fot. Topp av kløft. | Fotobilag |

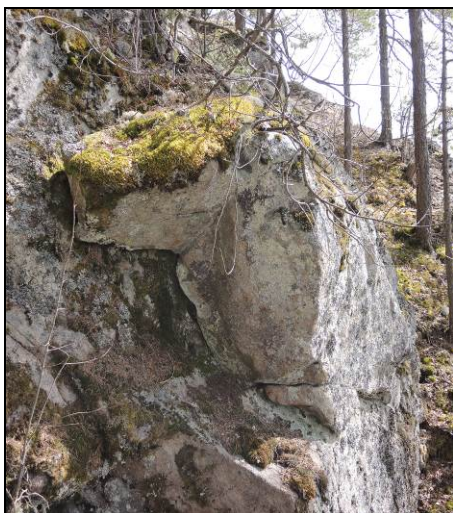
Lokalitet 5

| Lokalitet nr. | Beskrivelse | Foto |
|---|---|---|
| 5 | Avløst blokk (2-3 m <sup>3</sup> ) som henger i bratt vegg. Har en liten fot, men denne er også avløst. Åpen steil baksprekk. Vurderes som meget ustabil. | Fotobilag |

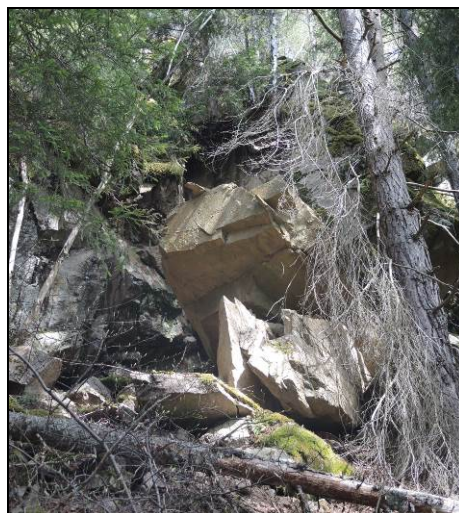
Lokalitet 6

| Lokalitet nr. | Beskrivelse | Foto |
|---|---|---|
| 6 | Blokker på flere m <sup>3</sup> som har rast ut, men lagt seg oppå hverandre like på nedsiden av brattskrenten. Ligger foreløpig stabilt. | Fotobilag |

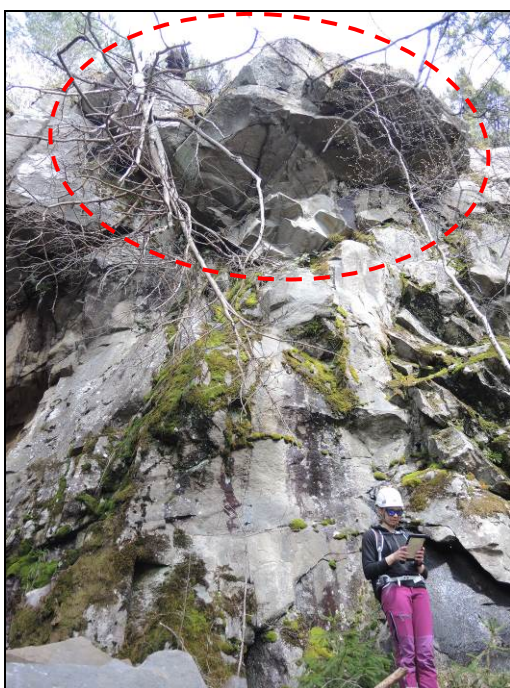
Lokalitet 8

| Lokalitet nr. | Beskrivelse | Foto |
|---|---|---|
| 8 | Stort overhengende bergparti, ca. 100 m <sup>3</sup> . Åpne sprekker på sidene, og dels under. Begrenset fot. Kan ha intakt bergkontakt i toppen, men vurderes som ustabilt på sikt. | Fotobilag |

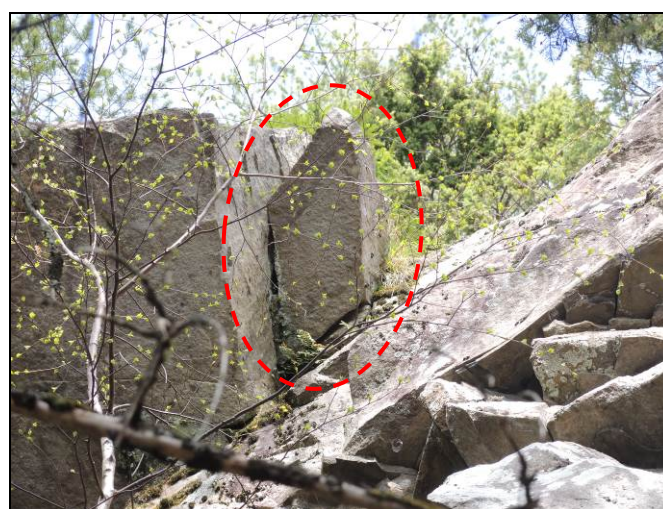
Lokalitet 9

| Lokalitet nr. | Beskrivelse | Foto |
|---|---|---|
| 9 | Blokk, ca. 0,5 m <sup>3</sup> . Avløst med åpne sprekker i kile. | Fotobilag |

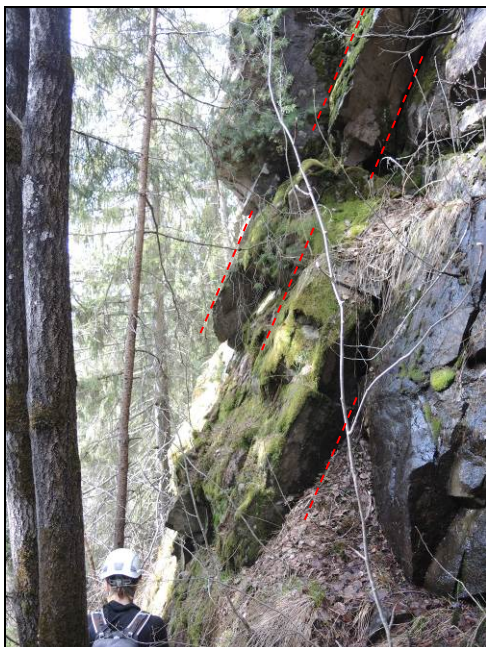
Lokalitet 10

| Lokalitet nr. | Beskrivelse | Foto |
|---|---|---|
| 10 | Bergskiver (til sammen mange m <sup>3</sup> ) med fall ca. 70° utover. Dårlig fot. | Fotobilag |

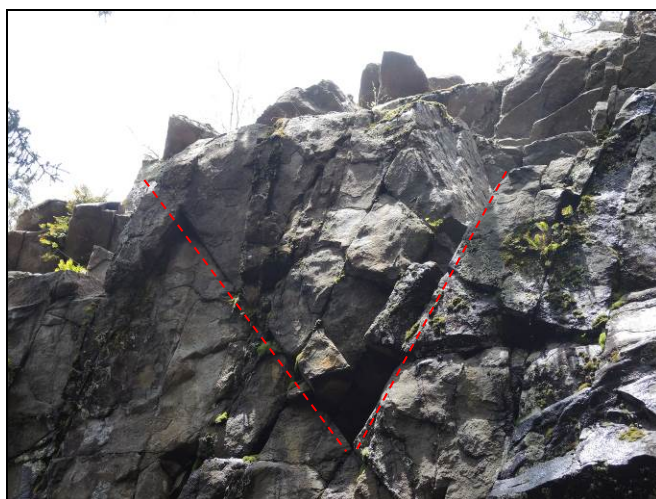
Lokalitet 11

| Lokalitet nr. | Beskrivelse | Foto |
|---|---|---|
| 11 | Kileformet bergparti, ca. 10 m <sup>3</sup> . | Fotobilag |

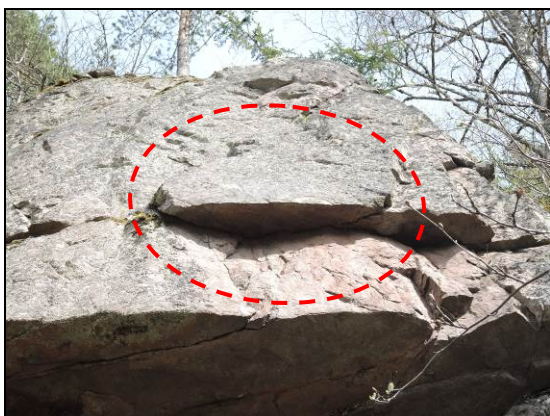
Lokalitet 13

| Lokalitet nr. | Beskrivelse | Foto |
|---|---|---|
| 13 | Bergflak, 0,5 - 1 m <sup>3</sup> i steil bergvegg. | Fotobilag |

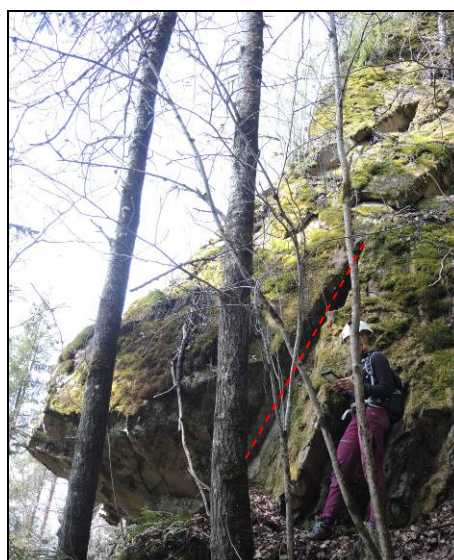
Lokalitet 14

| Lokalitet nr. | Beskrivelse | Foto |
|---|---|---|
| 14 | Stort avløst og delvis overhengende bergparti, anslagsvis ca. 50 m <sup>3</sup> . Flere blokker som ligger stablet på hverandre. | Fotobilag |

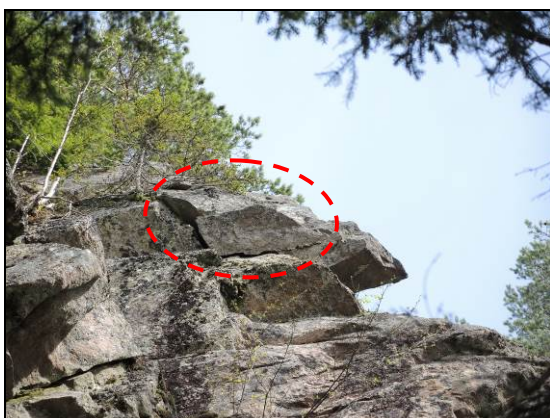
Lokalitet 15

| Lokalitet nr. | Beskrivelse | Foto |
|---|---|---|
| 15 | Avløst bergflak, ca. 0,5 m <sup>3</sup> . | Fotobilag |
