Skredfarevurdering Stjørdal-Steinkjer

FAREUTREDNINGER SONE 554, 877, 893

DOK.NR. 20150042-03-R

REV.NR. 0 / 2015-10-15

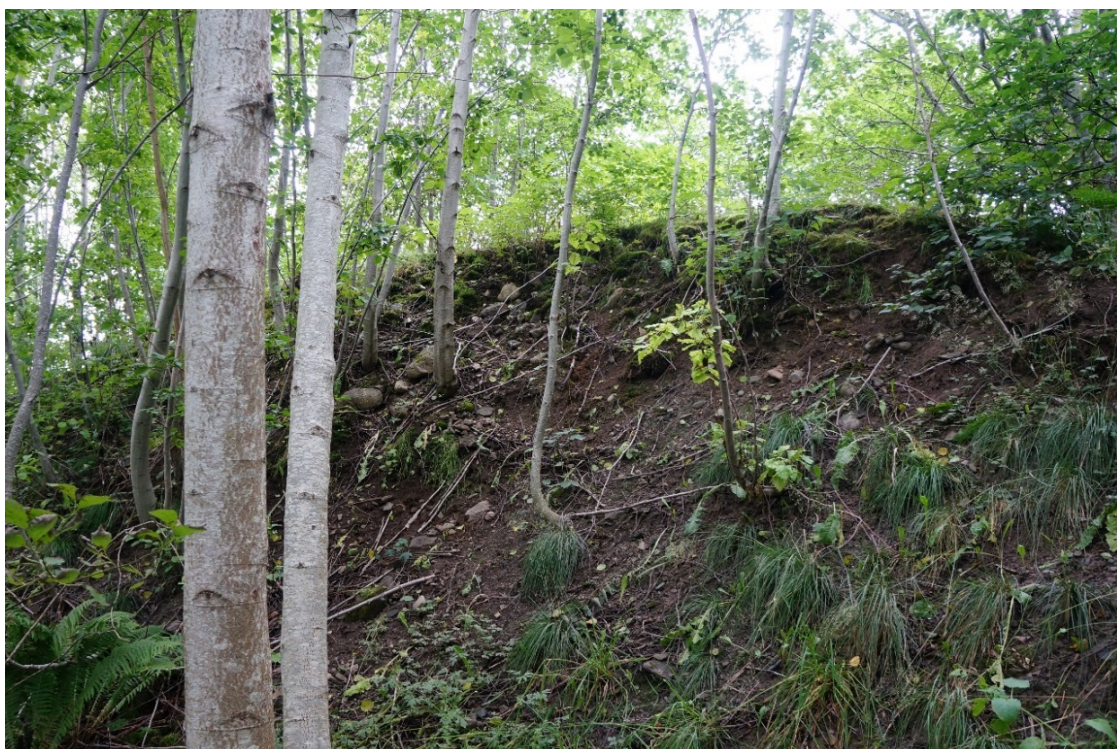
Det er ingen spor av erosjon i standsonen. Semsbekken nord i sonen ble befart 07.09.2015 av Øyvind Høydal og Heidi Hefre for å vurdere erosjonsforhold. Jernbanen går på fjell der hvor bekken krysses, og bekken er ledet gjennom banen i en fjelltunnel. Langs bekken i sonen ovenfor banen er det registrert lite erosjon. Det ble observert en gammel utglidning i høyre bekkeskråning ca. 50 m ovenfor banen, anslått til å være ca. 10 – 15 år gammel. Det er også observert en liten utglidning i den andre venstresvingen ca. 85 m i luftlinje nedenfor banen. Generelt vurderes elveskråningene å være stabile, de er lave og slake og inneholder mye stein. Det er også mye stein i bekkebunnen. Nedenfor banen er det beskyttende or på begge sider av bekkeleiet. Det vurderes å være *lite* erosjon i sonen med *noe* erosjon på ett punkt; ved utglidningen 85 m nedenfor banen.

Figur 2 Utgliding i bekkeskråning ovenfor banen, anslått til 10 – 15 år gammel. Det er en god del stein i skrånningene.

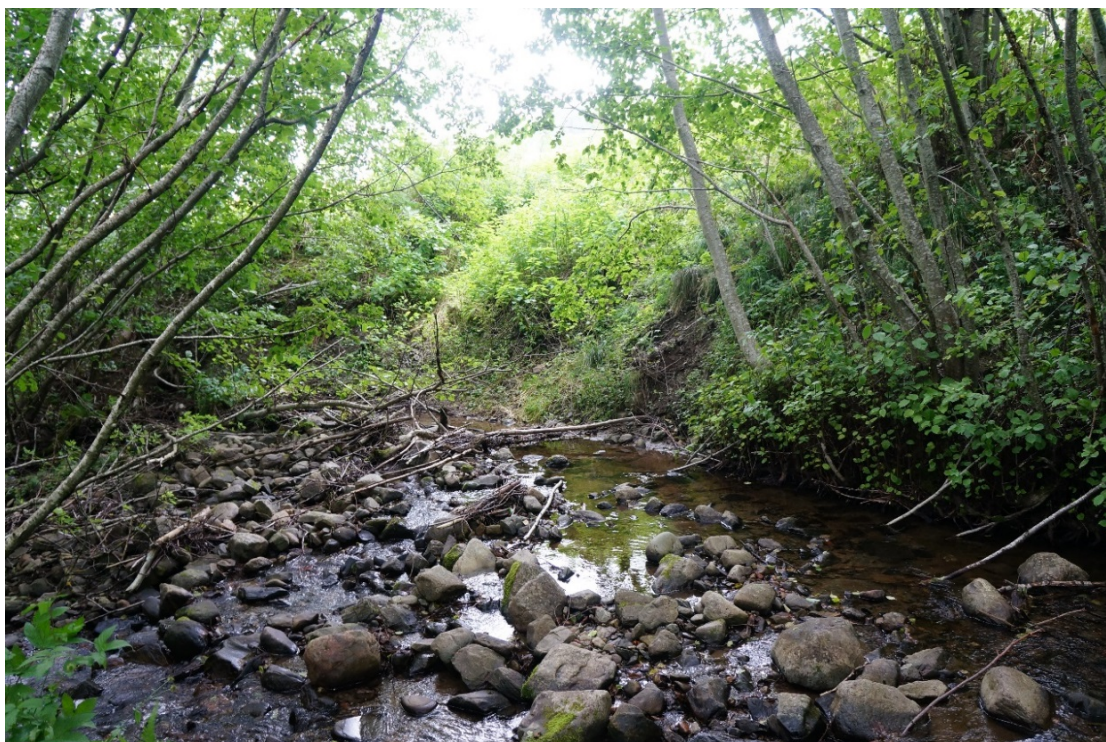
Figur 3 Elvebunn med mye stein og grovere materiale.

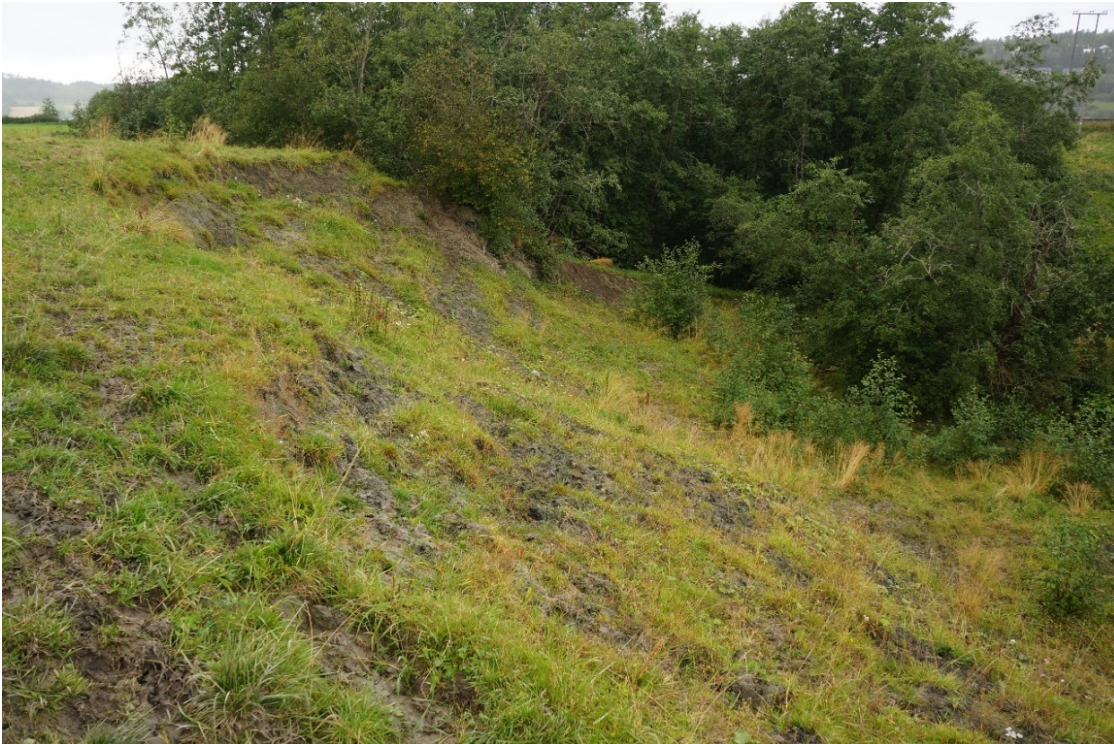
Sonen Hove ble befart av Øyvind Høydal og Heidi Hefre den 7.9.2015. Kvikkleiresonen er begrenset til oversiden (sørsiden) av banen og nordøstsiden av Hofselva (Hofselvas høyre bredde). Begge sider av elva ble befart og vurdert med tanke på erosjonsforhold. Øverst i sonen, i sørlig ende ovenfor fylkesveien er elvas yttersving erosjonssikret med stor stein. Dette er antagelig gjort for å sikre den bratte elveskråningen bak bolighus på Hofset. Nedenfor fylkesveien er terrenget slakt, og elveskråningene er lave og slake. Rett nedenfor en veldig krapp venstresving, i venstre elveskråning, er det en større utglidning. Denne er avbildet og omtalt i NVE rapport av 15.8.2005 (ref. /14/), og er antakelig utløst vinteren 04/05. Utglidningen er ca. 50 m bred og 10 m høy. Terrenget viser også en gammel skredgrop mellom denne utglidningen og jernbanen. Det er åpen leire i nedre del av sonen, i elvebunn er det blåleire som er meget fast. Det er avsatt en god del større stein i elveløpet og vannet i elva er klart. Generelt vurderes det å være noe erosjon i sonen. Begge de eldre utglidningene har skjedd i venstre elveskråning, altså på motsatt side for den eksisterende kvikkleiresonen.

Figur 4 Utglidningen på oversiden av banen som er anslagsvis 10 år gammel.

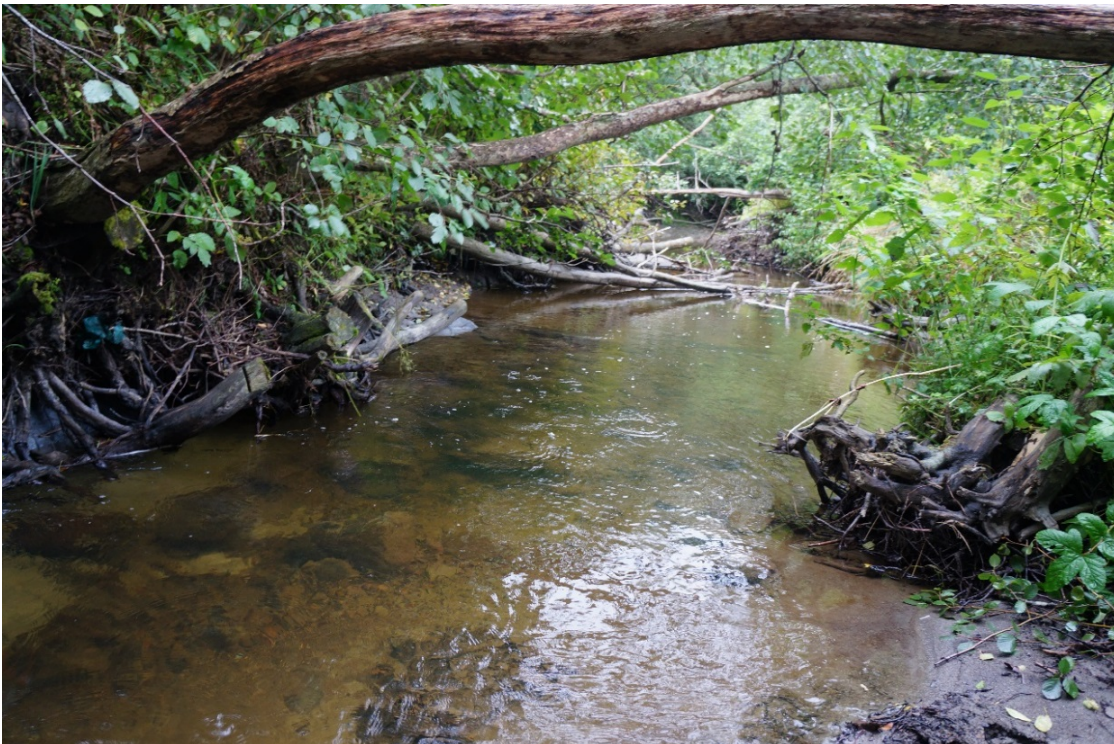
Figur 5 Elvebunnen er leirig med mye avsatt stein og grus.

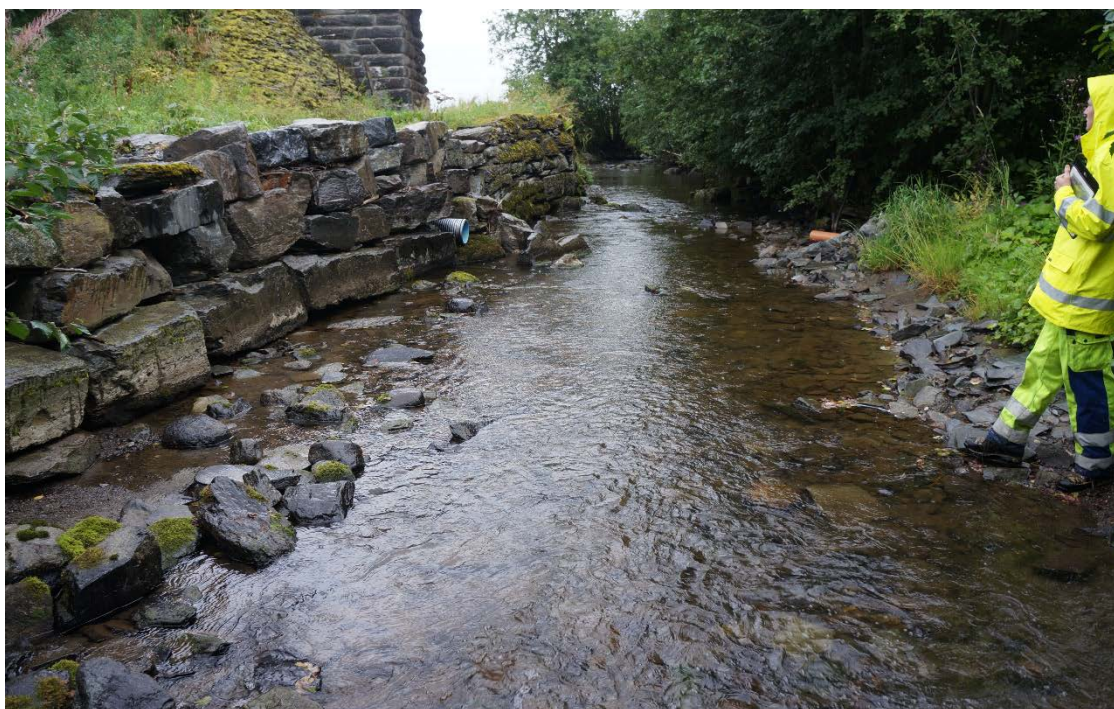
Det ble utført feltbefaring i kvikkleiresonen Rinnan av Øyvind Høydal og Heidi Hefre den 26.8.2015 for å vurdere erosjonsforhold i sonen. Mellom fylkesveien og jernbanen er Rinnfossen hvor Rinnelva går på fjell. Jernbanen krysser elva med bru, og her er venstre elvebredd muret opp og erosjonssikret (se Figur 6). Det er mye stein i elveløpet og det er flatt opp mot Rinnfossen med lave, slake elveskråninger. Det vurderes å være lite erosjon i kvikkleiresonen.

Figur 6 Muren for jernbanebrua ses i øvre venstre del av bildet. Venstre elvebredd, som avgrenser kvikkleiresonen Rinnan, er murt opp med stor stein, mens høyre elvebredd er slak.

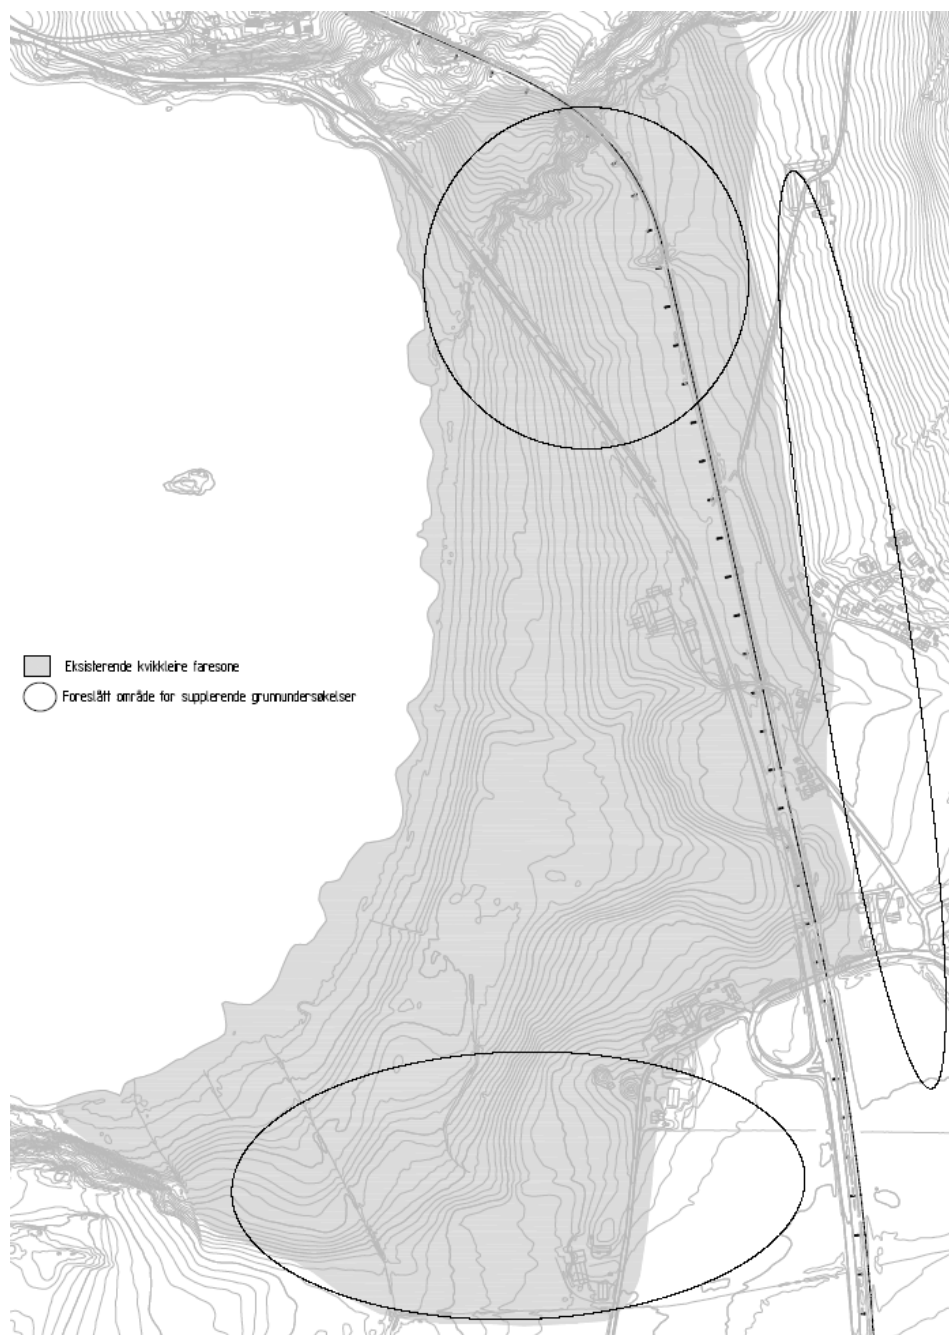
Den eksisterende sonen er vist på Figur 10. Områder hvor flere grunnundersøkelser trenges er indikert.

Figur 10 Den eksisterende sone (grå) og områder (vist med svart linje) hvor flere grunnundersøkelser trenges for enten utvide eller å redusere sonegrenser.

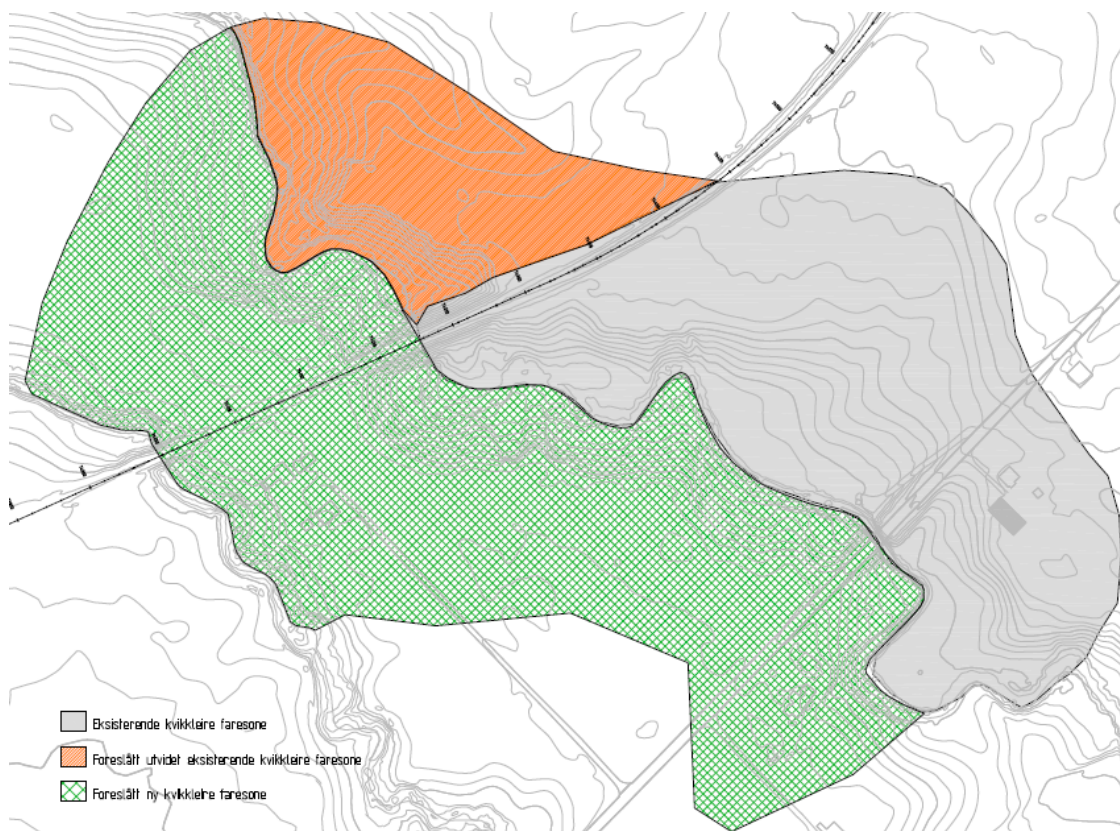
Det er følgelig foreslått å utvide den eksisterende sone mot nordvest, men at avgrensingen mot Hovselva beholdes. Det foreslås derfor å opprette en ny sone som dekker området på den sørvestlige side av Hovselva. Den eksisterende sone og forslag til utvidelse av denne samt forslag til ny sone er vist på Figur 11.

Figur 11 Den eksisterende sone (grå) er foreslått utvidet mot nordvest (oransje). Det er foreslått å opprette en ny sone på den sørvestlige side av elva.

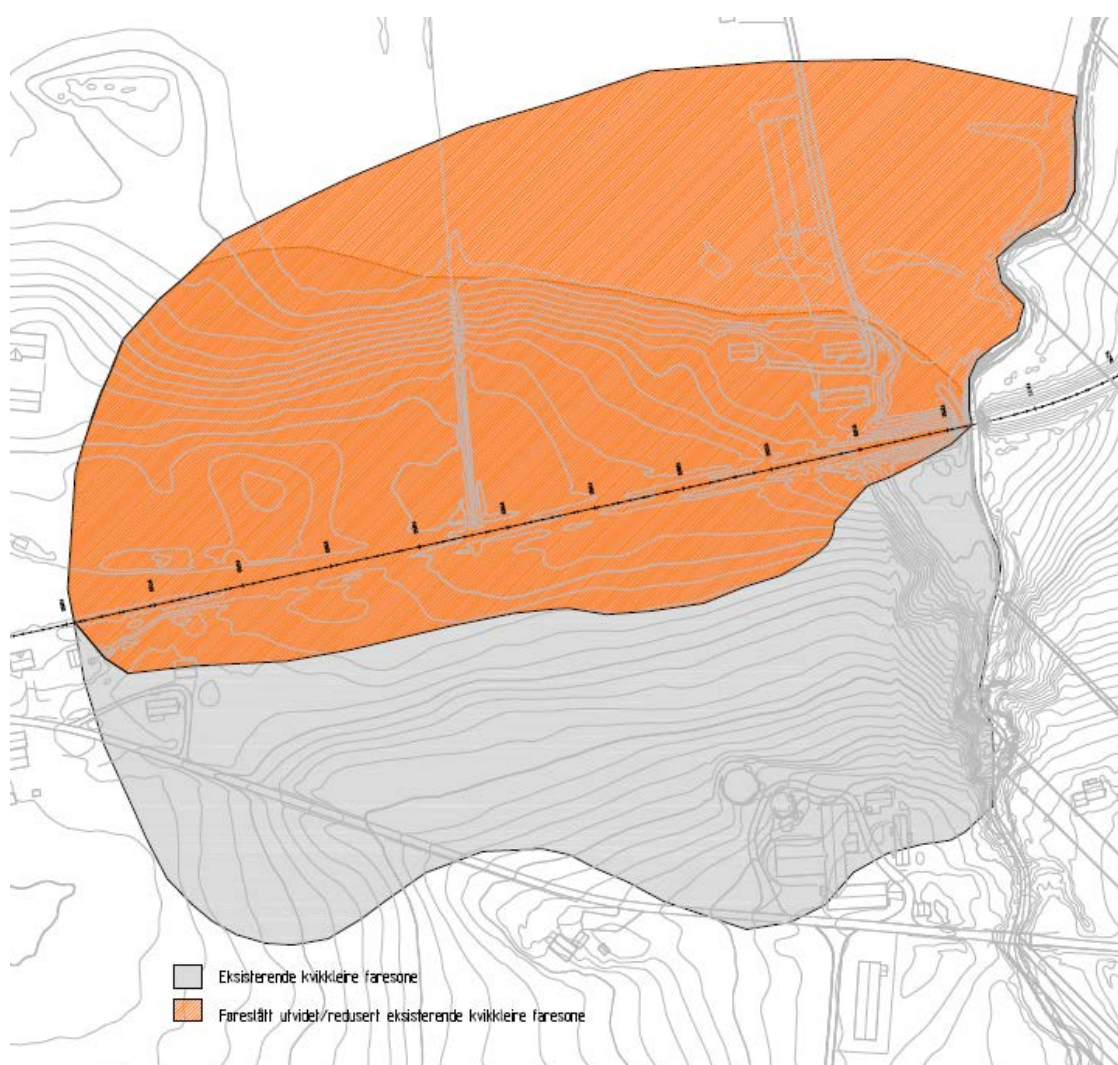
Den eksisterende sonen er vist på Figur 12. De anbefalte grensene til sonen er indikert.

Figur 12 Den eksisterende sone (grå) og de anbefalte grensene (oransje) for å redusere sonen mot sør og å utvide sonen mot nord.

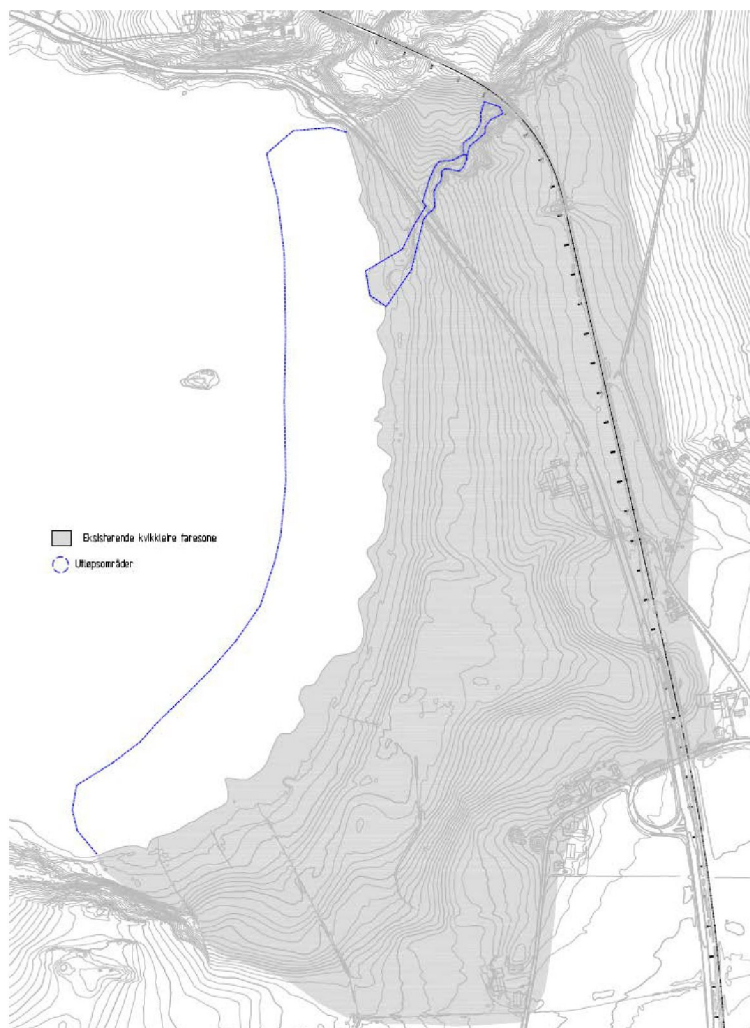
I Profil A er det antatt at skredtyper kan være enten rotasjon eller retrogressiv skred. På den laveste delen av profilen er det estimert en maks løsnedistanse til 160 m. Utløpsdistansen her er også estimert å være 160 m (dvs. noe mellom rotasjon skred og retrogressiv skred med åpent terreng). På den øverste delen av profilen er det estimert en løsnedistanse til 136 m og en utløpsdistanse til 204 m pga. potensial for retrogressiv skred og åpent terreng.

Figur 20: Estimert utløpsområder i sone 554 Fleskhus.

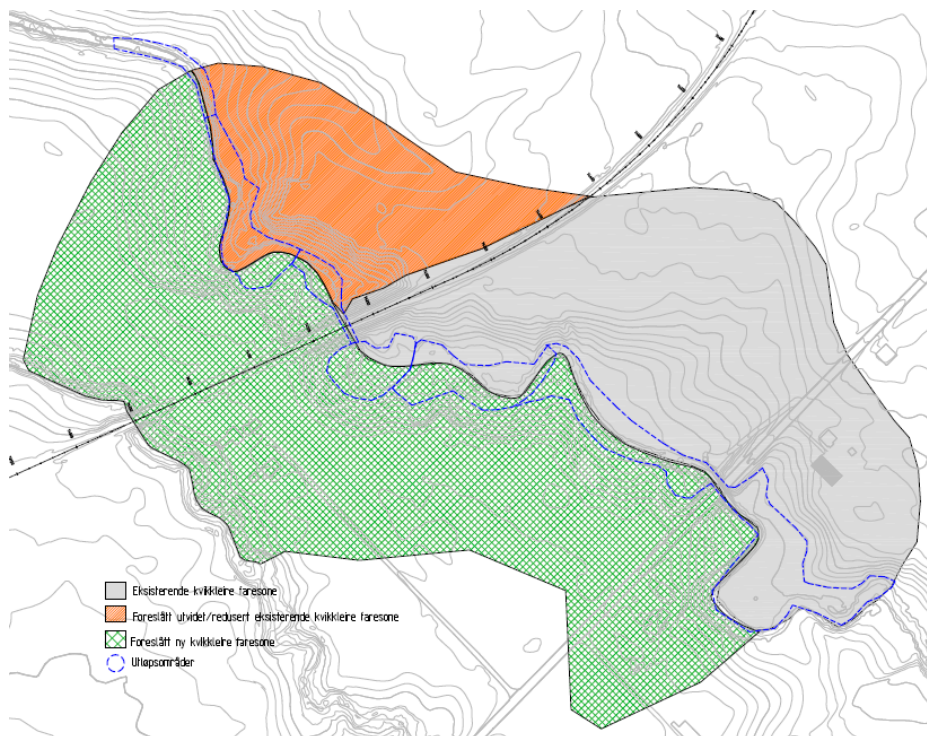
Figur 21: Estimert utløpsområder i sone 877 Hove.

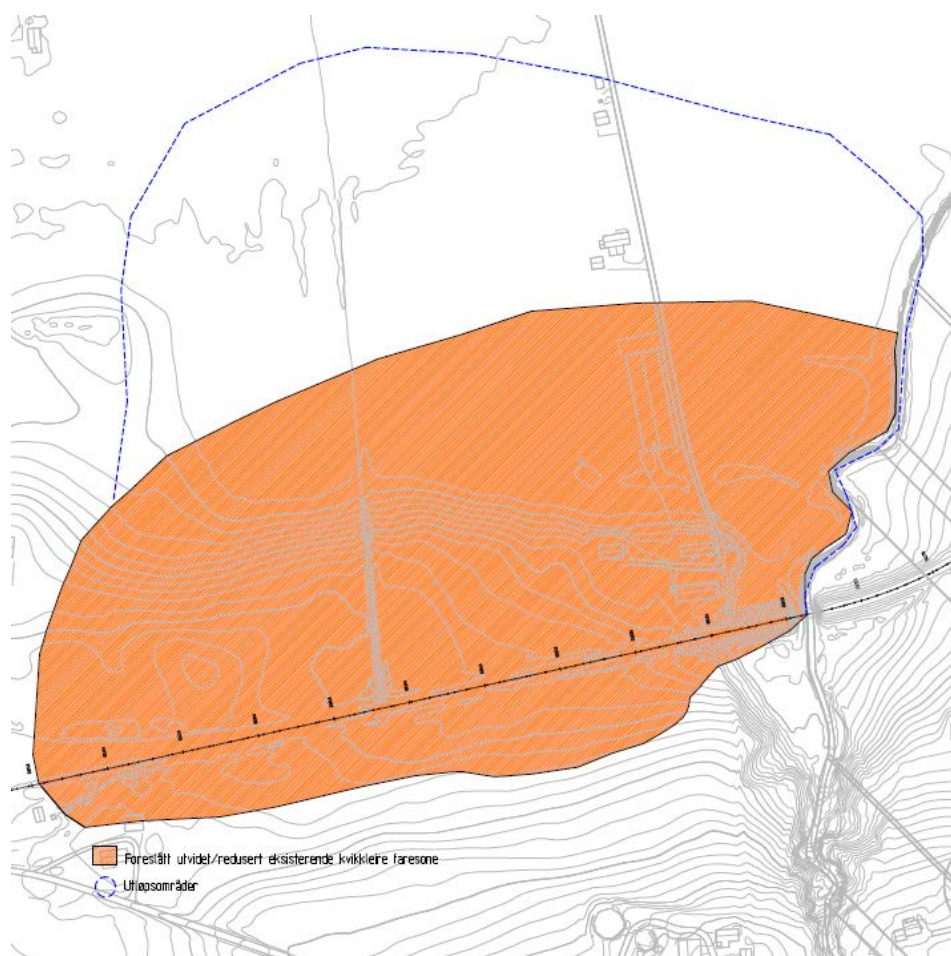
Figur 22 viser utløpsområde grenser i sone 893 Rinnan. Vedlegg D viser forutsetninger og detaljert vurderinger av løsne- og utløpsområder i sone 893 Rinnan.

Figur 22: Estimert utløpsområder i sone 893 Rinnan.
