## 2. LIVEVEIEN 18

## GEOTEKNISK VURDERING / KONKLUSJON LIVEVEIEN 18

## GEOTEKNISK VURDERING / KONKLUSJON KANDIDAT FÆRDENS VEI 9

## GEOTEKNISK VURDERING / KONKLUSJON ALMEMOEN

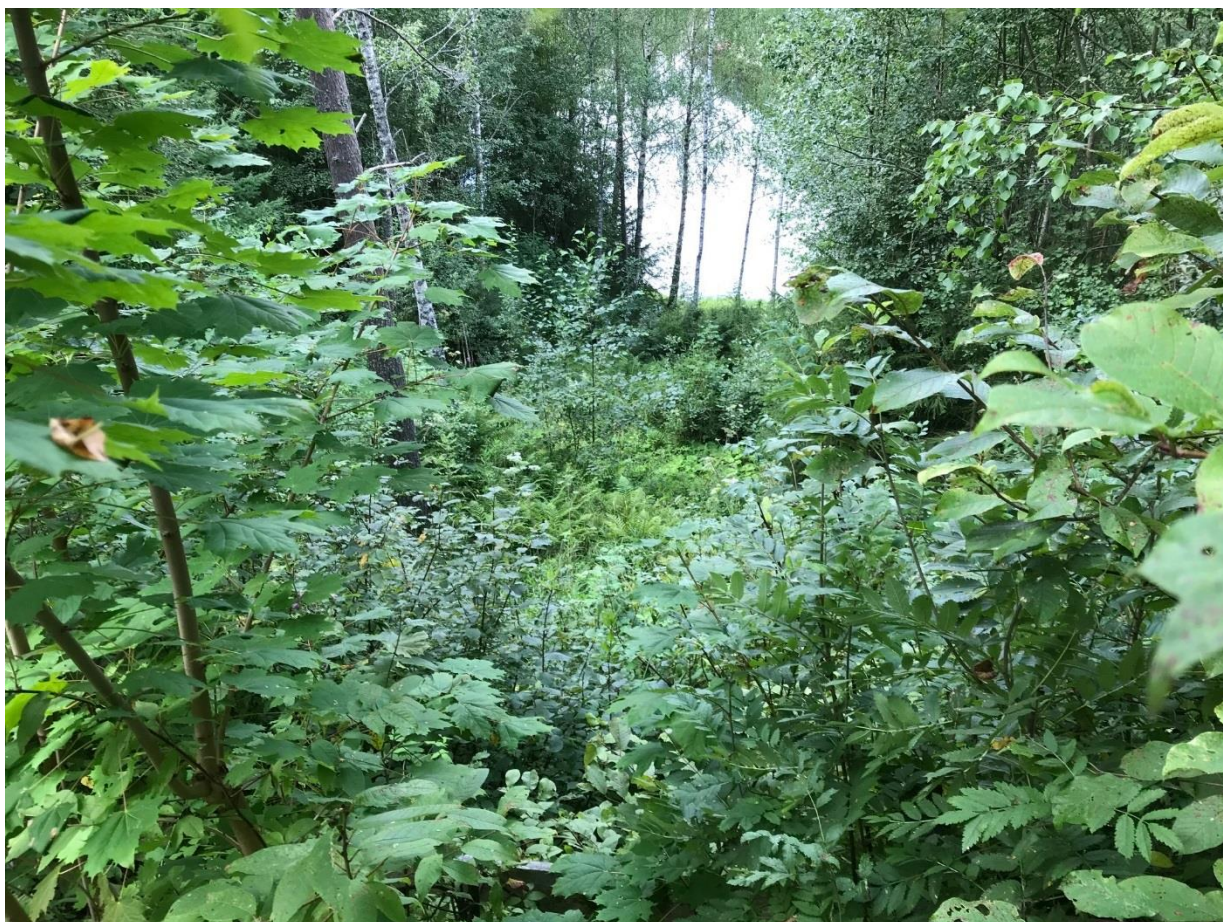
Bildet 1. Viser det skrånende terrenget ned mot Randselva august 2019

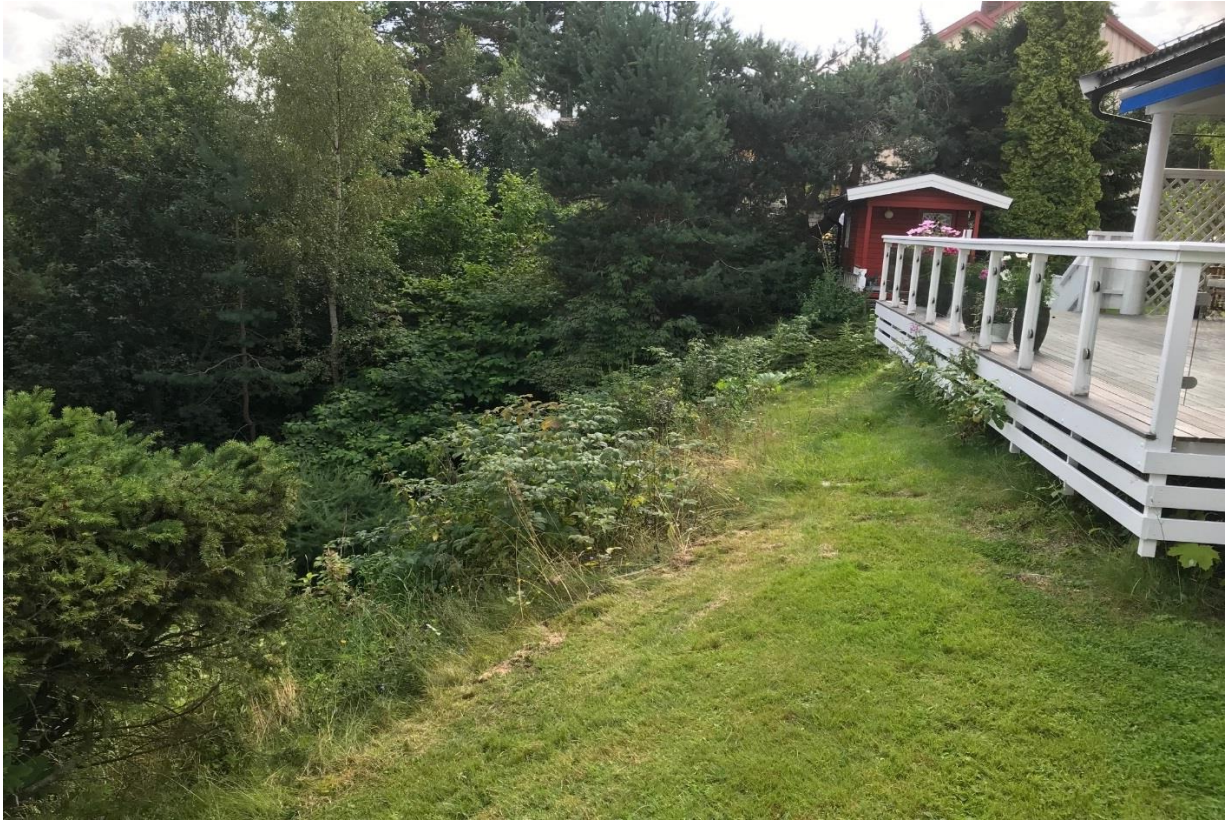
*Bildet 2. Viser Liveveien 18 på toppen av det hellende terrenget 2018*

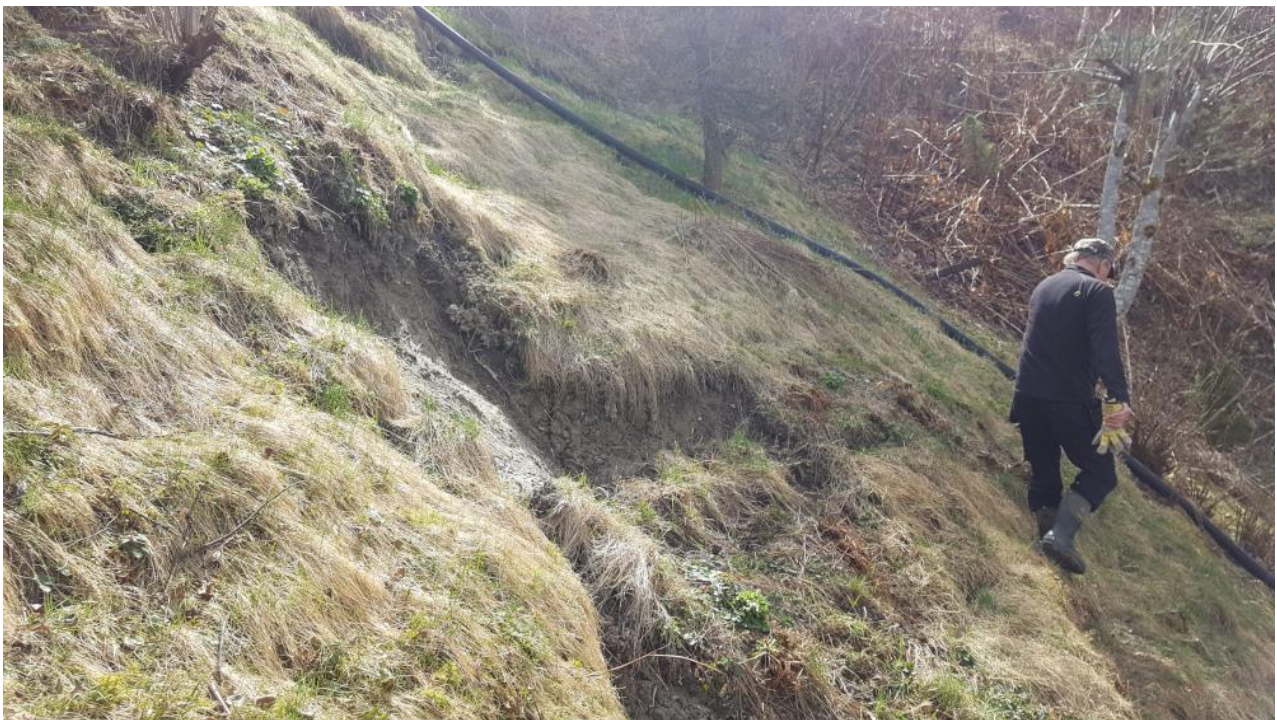
Bildene av utglidningen ved Liveveien 18 viser at det er en overflateutglidning i toppen av skråningen, som har liten betydning for stabiliteten av skråningen i sin helhet. Det er ikke uvanlig at slike overflateutglidninger forekommer i perioder med mye vann i bakken og i bratte skråninger, slik som denne. På bakgrunn av den informasjon vi har fått fra kommunen samt boringene utført for Liveveien 10. Med dette som grunnlag var konklusjonen at gravinga i foten ikke kunne initiere et større kvikkleireskred. Liveveien 18 ligger to hus nord for nr. 10, og grunnundersøkelsene gjort i skråningen nedenfor nr. 10 kan antas å være representative også for skråningen nedenfor nr. 18.

*Bildet 3. Viser markert overflatglidning i øvre del av skråningen.*

Liveveien 18 ligger noe utsatt til på toppen av skråningen ned mot Randselva, med tanke på erosjon og overflateglidninger. Overflateglidningene skyldes grunnvann og overflatevann som kommer ut og ned i skråningen. Bildet 3, som er tatt tidligere viser tydelig glidninger. Det er senere beplantet busker og trær i skråningen og vegetasjonen har tydelig etablerte seg i skråningen. Det har også blitt en sikring av vann fra taknedløp, hvor vannet nå blir ført i rør ned skråningen mot elva. Dette kan ha vært en sterkt medvirkende årsak til de tidligere problemene.

Det anbefales at skråningstoppen ved boligen følges opp og at det ikke kommer unødvendig avrenning ut i skråningen via eiendommen. I utgangspunktet bør ikke boliger ligge så nær skråningskanten, og det må ikke fylles ut masser i toppen av skråningen som gjør skråningstoppen brattere og mer ustabil.

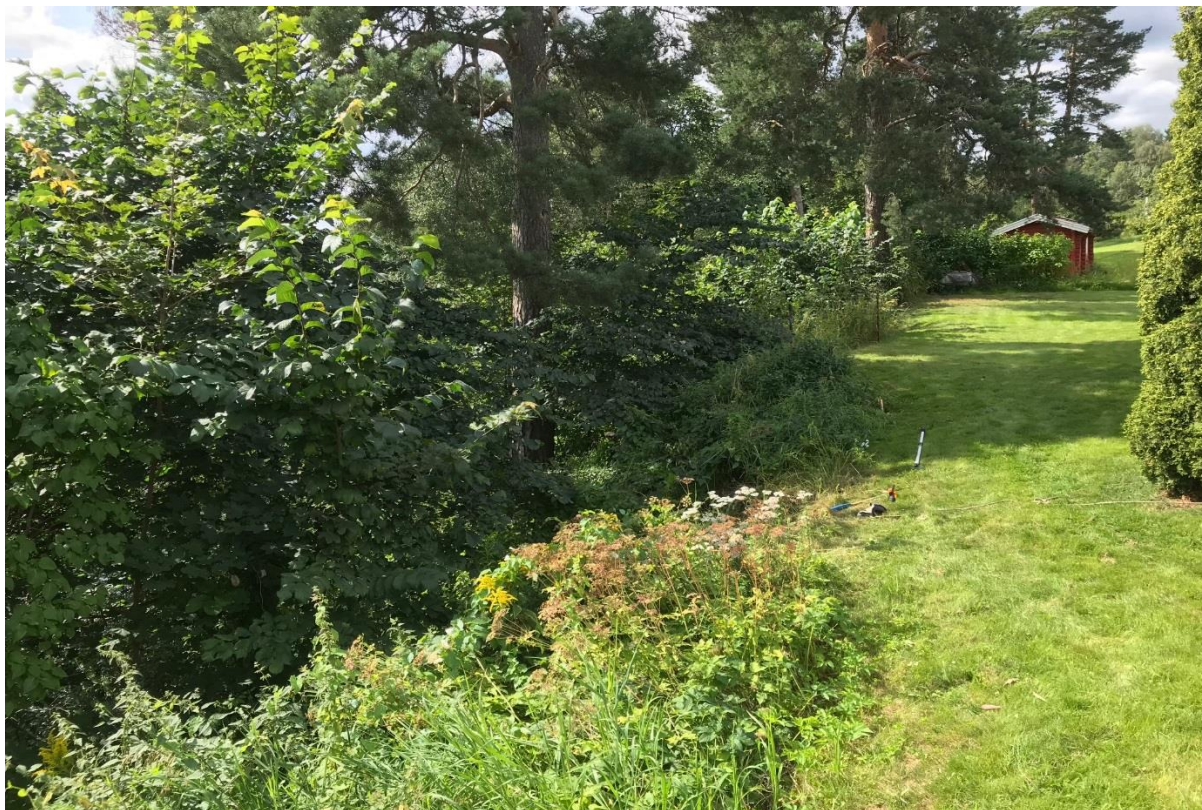
Bilde 4. Viser kanten av eiendommen Kandidat Færdens vei 9, ut mot skråningen og Storelva

Bildet 4 og 5 viser tydelig at hele skråningen ned mot Storelva har vært igjengrodd over svært mange år og deler av vegetasjonen/trær er høye. Stabilitetsmessig synes skråningen ned mot Storelva å være svært bratt, og det antas at det fortsatt kan medføre mindre overflateglidninger med tanker på variasjoner i nedbørsmengder hvor overflatevann og grunnvann kommer ut i skråningen. Disse mulige glidningene antas å bli svært begrenset med bakgrunn i den kraftige vegetasjonen i skråningen. Selve boligen ligger noe trukket tilbake fra kanten, og det synes først og fremst å være garasjen som kan være noe utsatt, og hvor det er påvist mindre sprekker i gulvet. Det synes kun å være kanten av skråningen som har fått setninger og har satt seg noe.

Det anbefales at skråningstoppen ved boligen følges opp og at det ikke kommer unødvendig avrenning ut i skråningen via eiendommen. Det må ikke fylles ut masser i toppen av skråningen som gjør skråningstoppen brattere og mer ustabil.

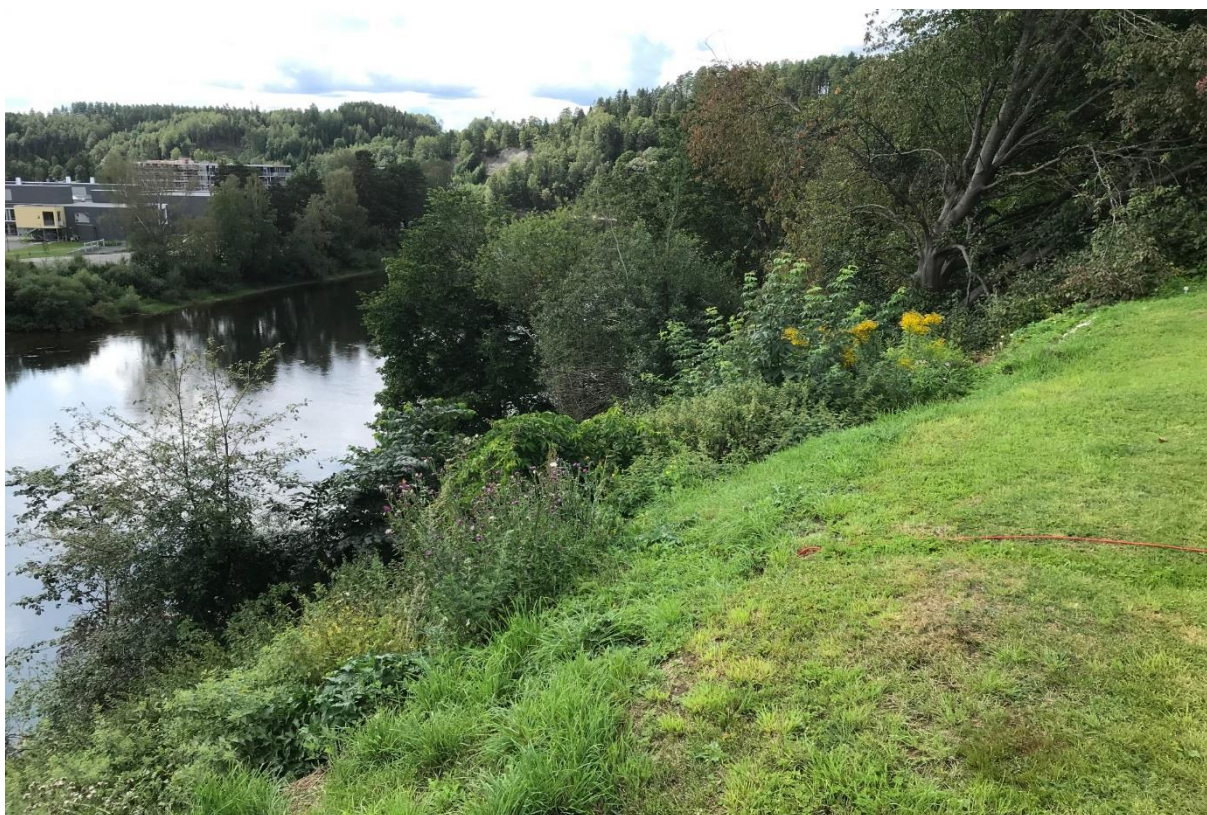
Bilde 5. Viser Storelva og skråningen opp mot Kandidat Færdens vei. Bildet er tatt fra naboeiendommen Kandidat Færdens vei 8, hvor det var mer åpent ned mot Storelva.

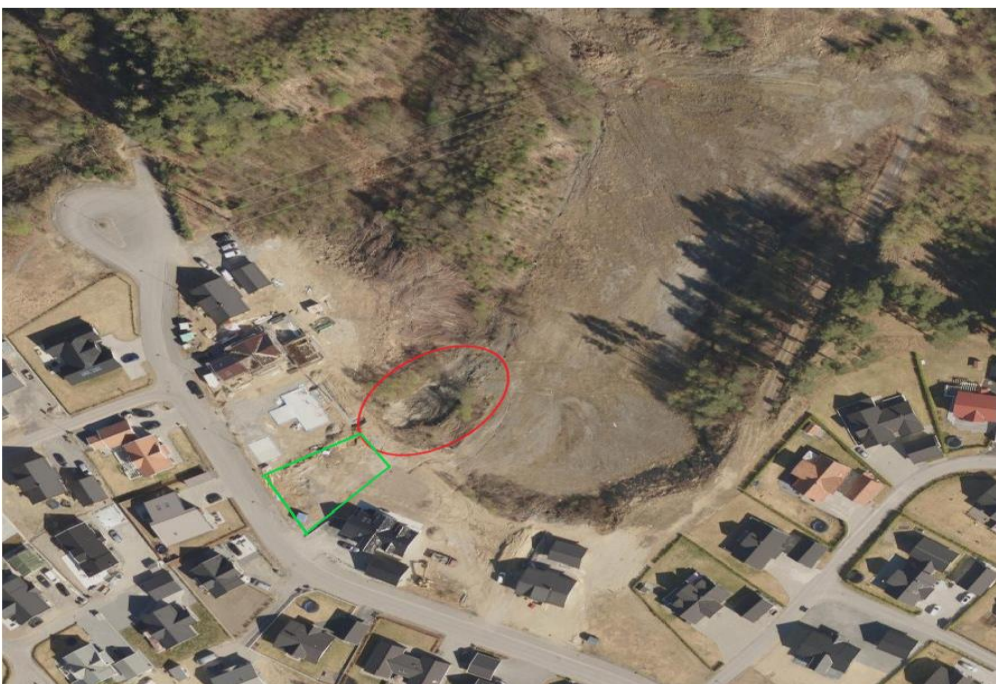
Bilde 6. Viser skredgropen, markert med rød ring.

Hele glidesonen bør erosjonssikres, og det foreslås en en plastring av skråningen med gradert puk, i tykkelse 0,5-0,75 meter. Pukklaget legges rett på skråningen uten bruk av duk, slik at det er en åpen drenering gjennom pukklaget. Plastringen vil holde topplaget på plass og vil gi en drenering av massene uten at det medfører glidninger. En slik løsning må imidlertid bygges opp fra nedkant, med en fot i bunnen av skråning, og etableres suksessivt opp hele skråningen.

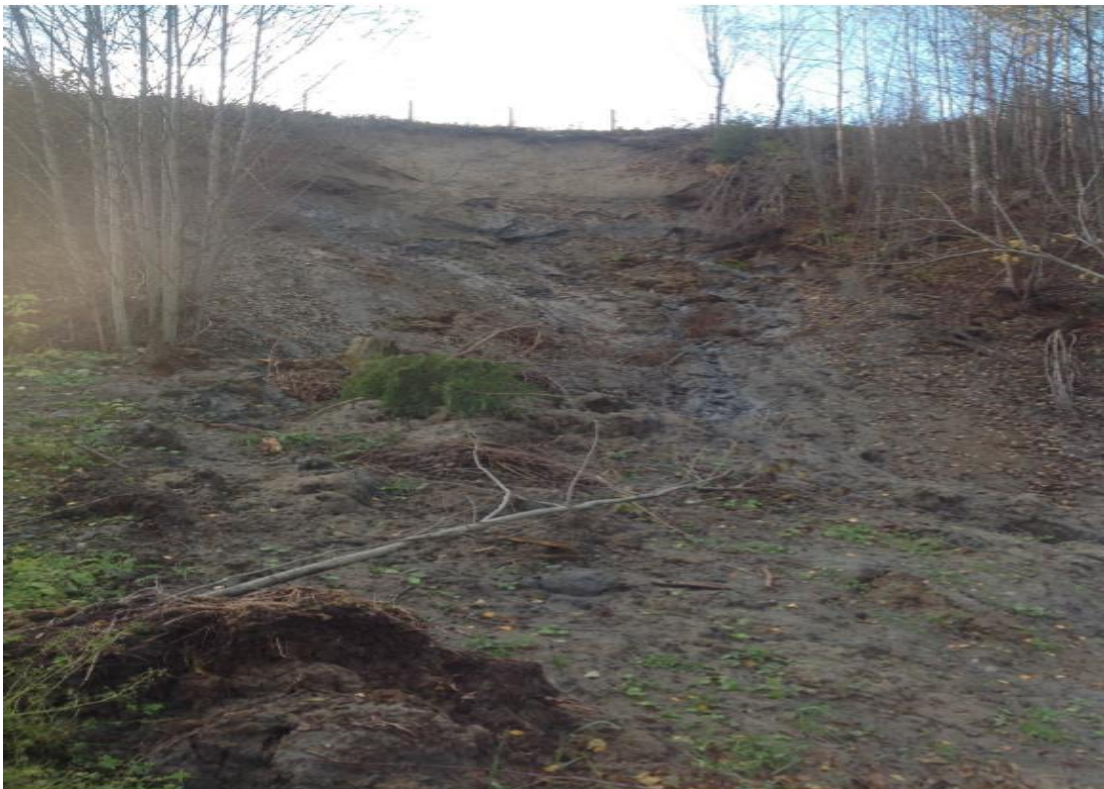
Bilde 7. Viser skredgropen opp mot boligområdet (2016)

Almemoen ligger på et høyereliggende område med elveavsetninger. På alle kanter faller terrenget av og ned mot tykk marin havavsetning. Tykkelsen på de sandige elveavsetningene er 3-5 meter. Tykkelsen på topplaget antas og variere. På bilde 7 og 8 ser man tydelig topplaget med hovedsakelig sand, grus og silt i 3-4 meters tykkelse, som går over i underliggende leirig avsetning. Overflateglidningen som gikk i 2016, synes klart å være tilsig av grunnvann og overflatevann ut i skråningen, antatt i overgangen til tettere masser under topplaget. Utglidningen defineres som en overflateglidning, med en noe brattere avslutning inn mot de sandige massene i topplaget. Glidesonen har begynt å gro noe igjen av vegetasjon, se bilde 9.

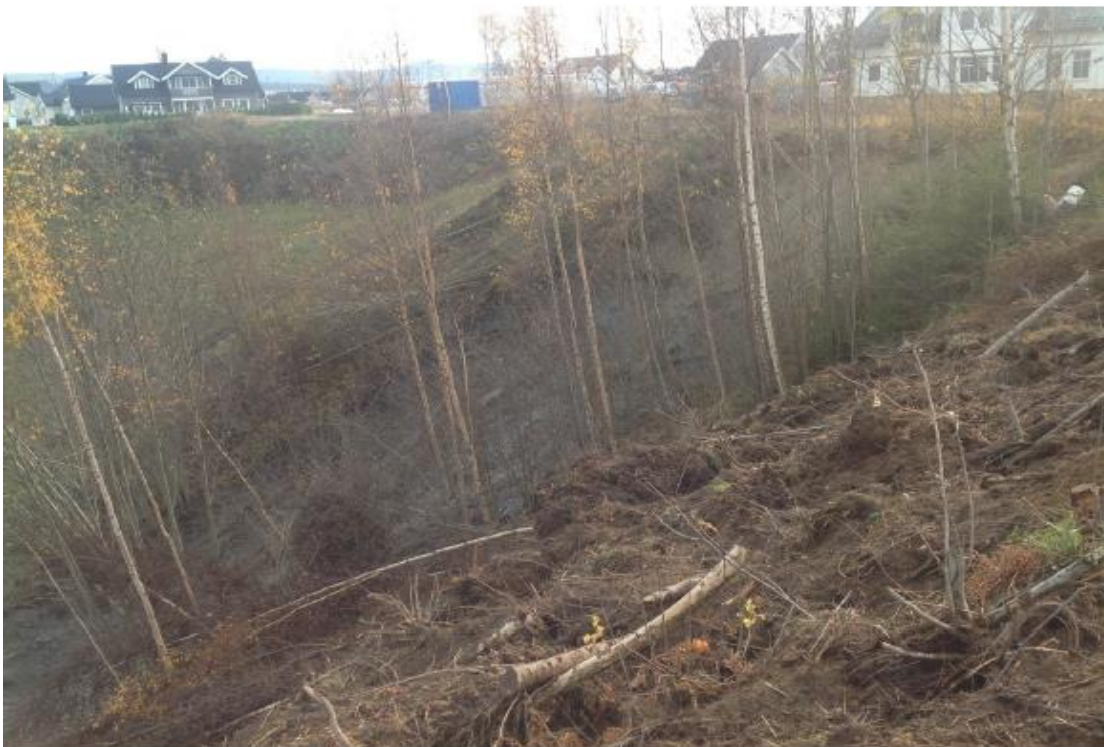
Bilde 8. Viser skredområdet sett fra siden, med bebyggelsen på Almemoen i bakkant(2016)

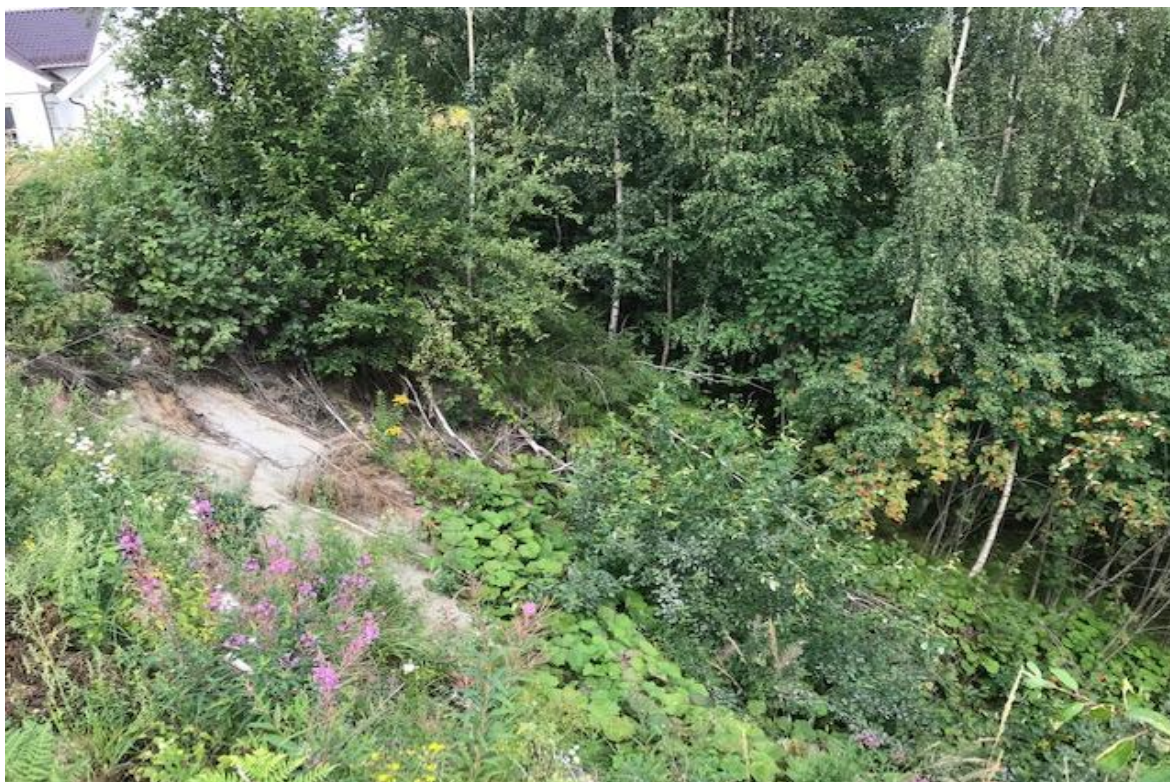
Bilde 9. Viser dagens situasjon i rasområdet (2019)
