Til: NVE - Norges vassdrags- og energidirektorat
v/ Jaran Wasrud
Kopi til: Enebakk kommune v/ Kjersti Øiseth
Dato: 2020-02-20
Rev.nr. / Rev.dato: 2 / 2020-03-13
Dokumentnr.: 20200133-01-TN
Prosjekt: Skred i kvikkleiresone 712 Tobøl, Enebakk
Prosjektleder: Einar John Lande
Utarbeidet av: Marit Skaug Løyland, Einar John Lande, Bjørn Kalsnes og José Cepeda
Kontrollert av: Bjørn Kalsnes, Håkon Heyerdahl

Geoteknisk vurdering av skred ved Lillestrømveien 906

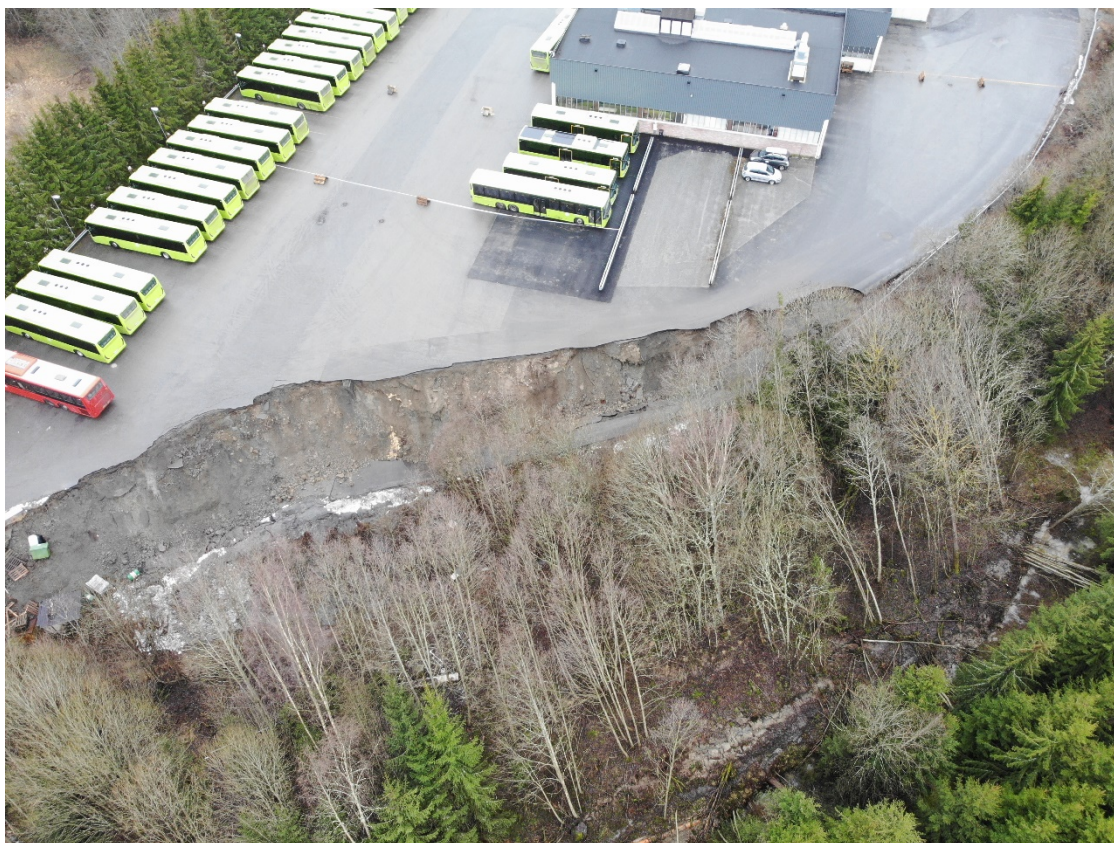
Figur 2. Bilde av skredet tatt med drone (kilde: Follo brannvesen).

Natt til lørdag 1. februar 2020 ble det meldt om skred ved Lillestrømveien 906. NGI v/ Håkon Heyerdahl ble oppringt ca. klokken 03:30 av politiet. Skredet ble anslått å ha en bredde på 100-150 m og hadde løsnet på området til Enebakk bussterminal, eid av Sporveien. Bildet i Figur 2 er tatt med drone og viser omfanget av skredet. Siden skredet ligger innenfor kvikkleiresone 712 Tobøl ble det besluttet å evakuere alle innenfor kvikkleiresonen. Dette innebar evakuering av 8 boliger, lokalene til Norsk Epoxy og Enebakk bussterminal. Fylkesvei 120 ble også avsperrert i det aktuelle området.

NGI v/ Håkon Heyerdahl stilte ved området ca. klokken 07:00. Skredet hadde ikke berørt bygg eller busser annet enn en enkel bod/sjøppelcontainer som stod ved skredkanten. Det var heller ikke meldt om noen personer som var tatt av skredet. Grunnet usikkerhet rundt grunnforhold i området, samt det faktum at skredområdet ligger innenfor en kvikkleiresone, ble det besluttet at man opprettholdt evakuering til nærmere geotekniske undersøkelser var utført og tolket.

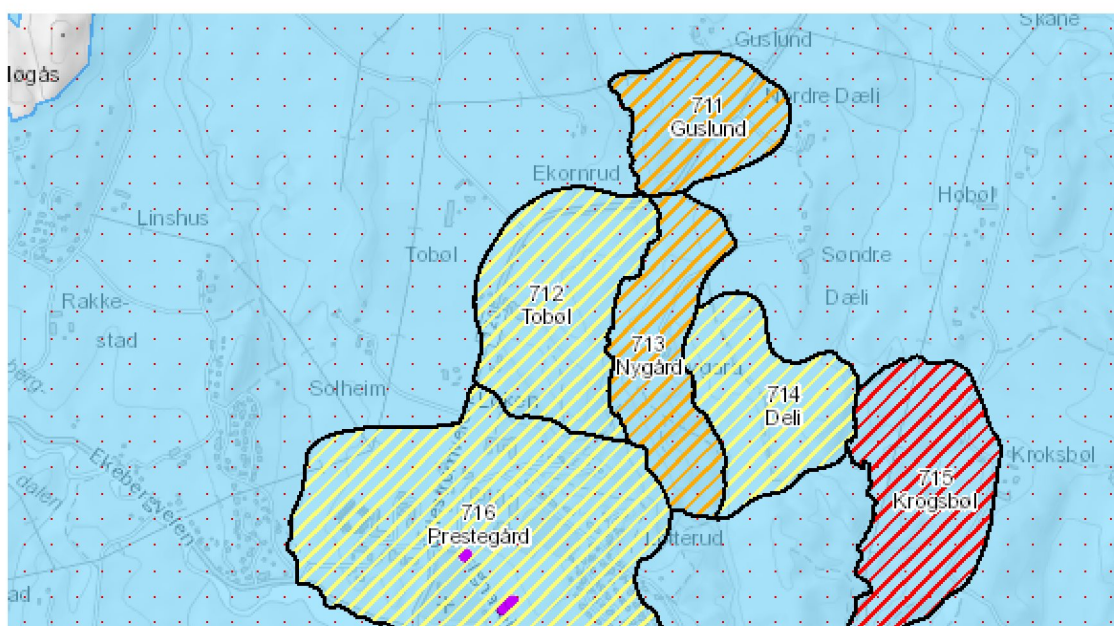
Figur 4. Oversikt over kvikkleiresoner i området.

Skredområdet ligger i kvikkleiresone 712 Tobøl, se Figur 4. Kvikkleiresonen er vurdert å ha lav faregrad, men middels konsekvensklasse, resulterende i risikoklasse 3 (middels prioritet). Kvikkleiresonen er basert på to boringer i form av dreketrykksonderinger, én boring plassert nordøst for skredområdet, og én sørøst for skredområdet. Fra disse boringene er det tolket kvikkleire på ca. 20 m dybde, tilsvarende kvikkleire på ca. kote 145. Det er ikke foretatt prøvetaking for eventuell påvisning av kvikkleire ved laboratorieforsøk i forbindelse med kvikkleirekartleggingen.

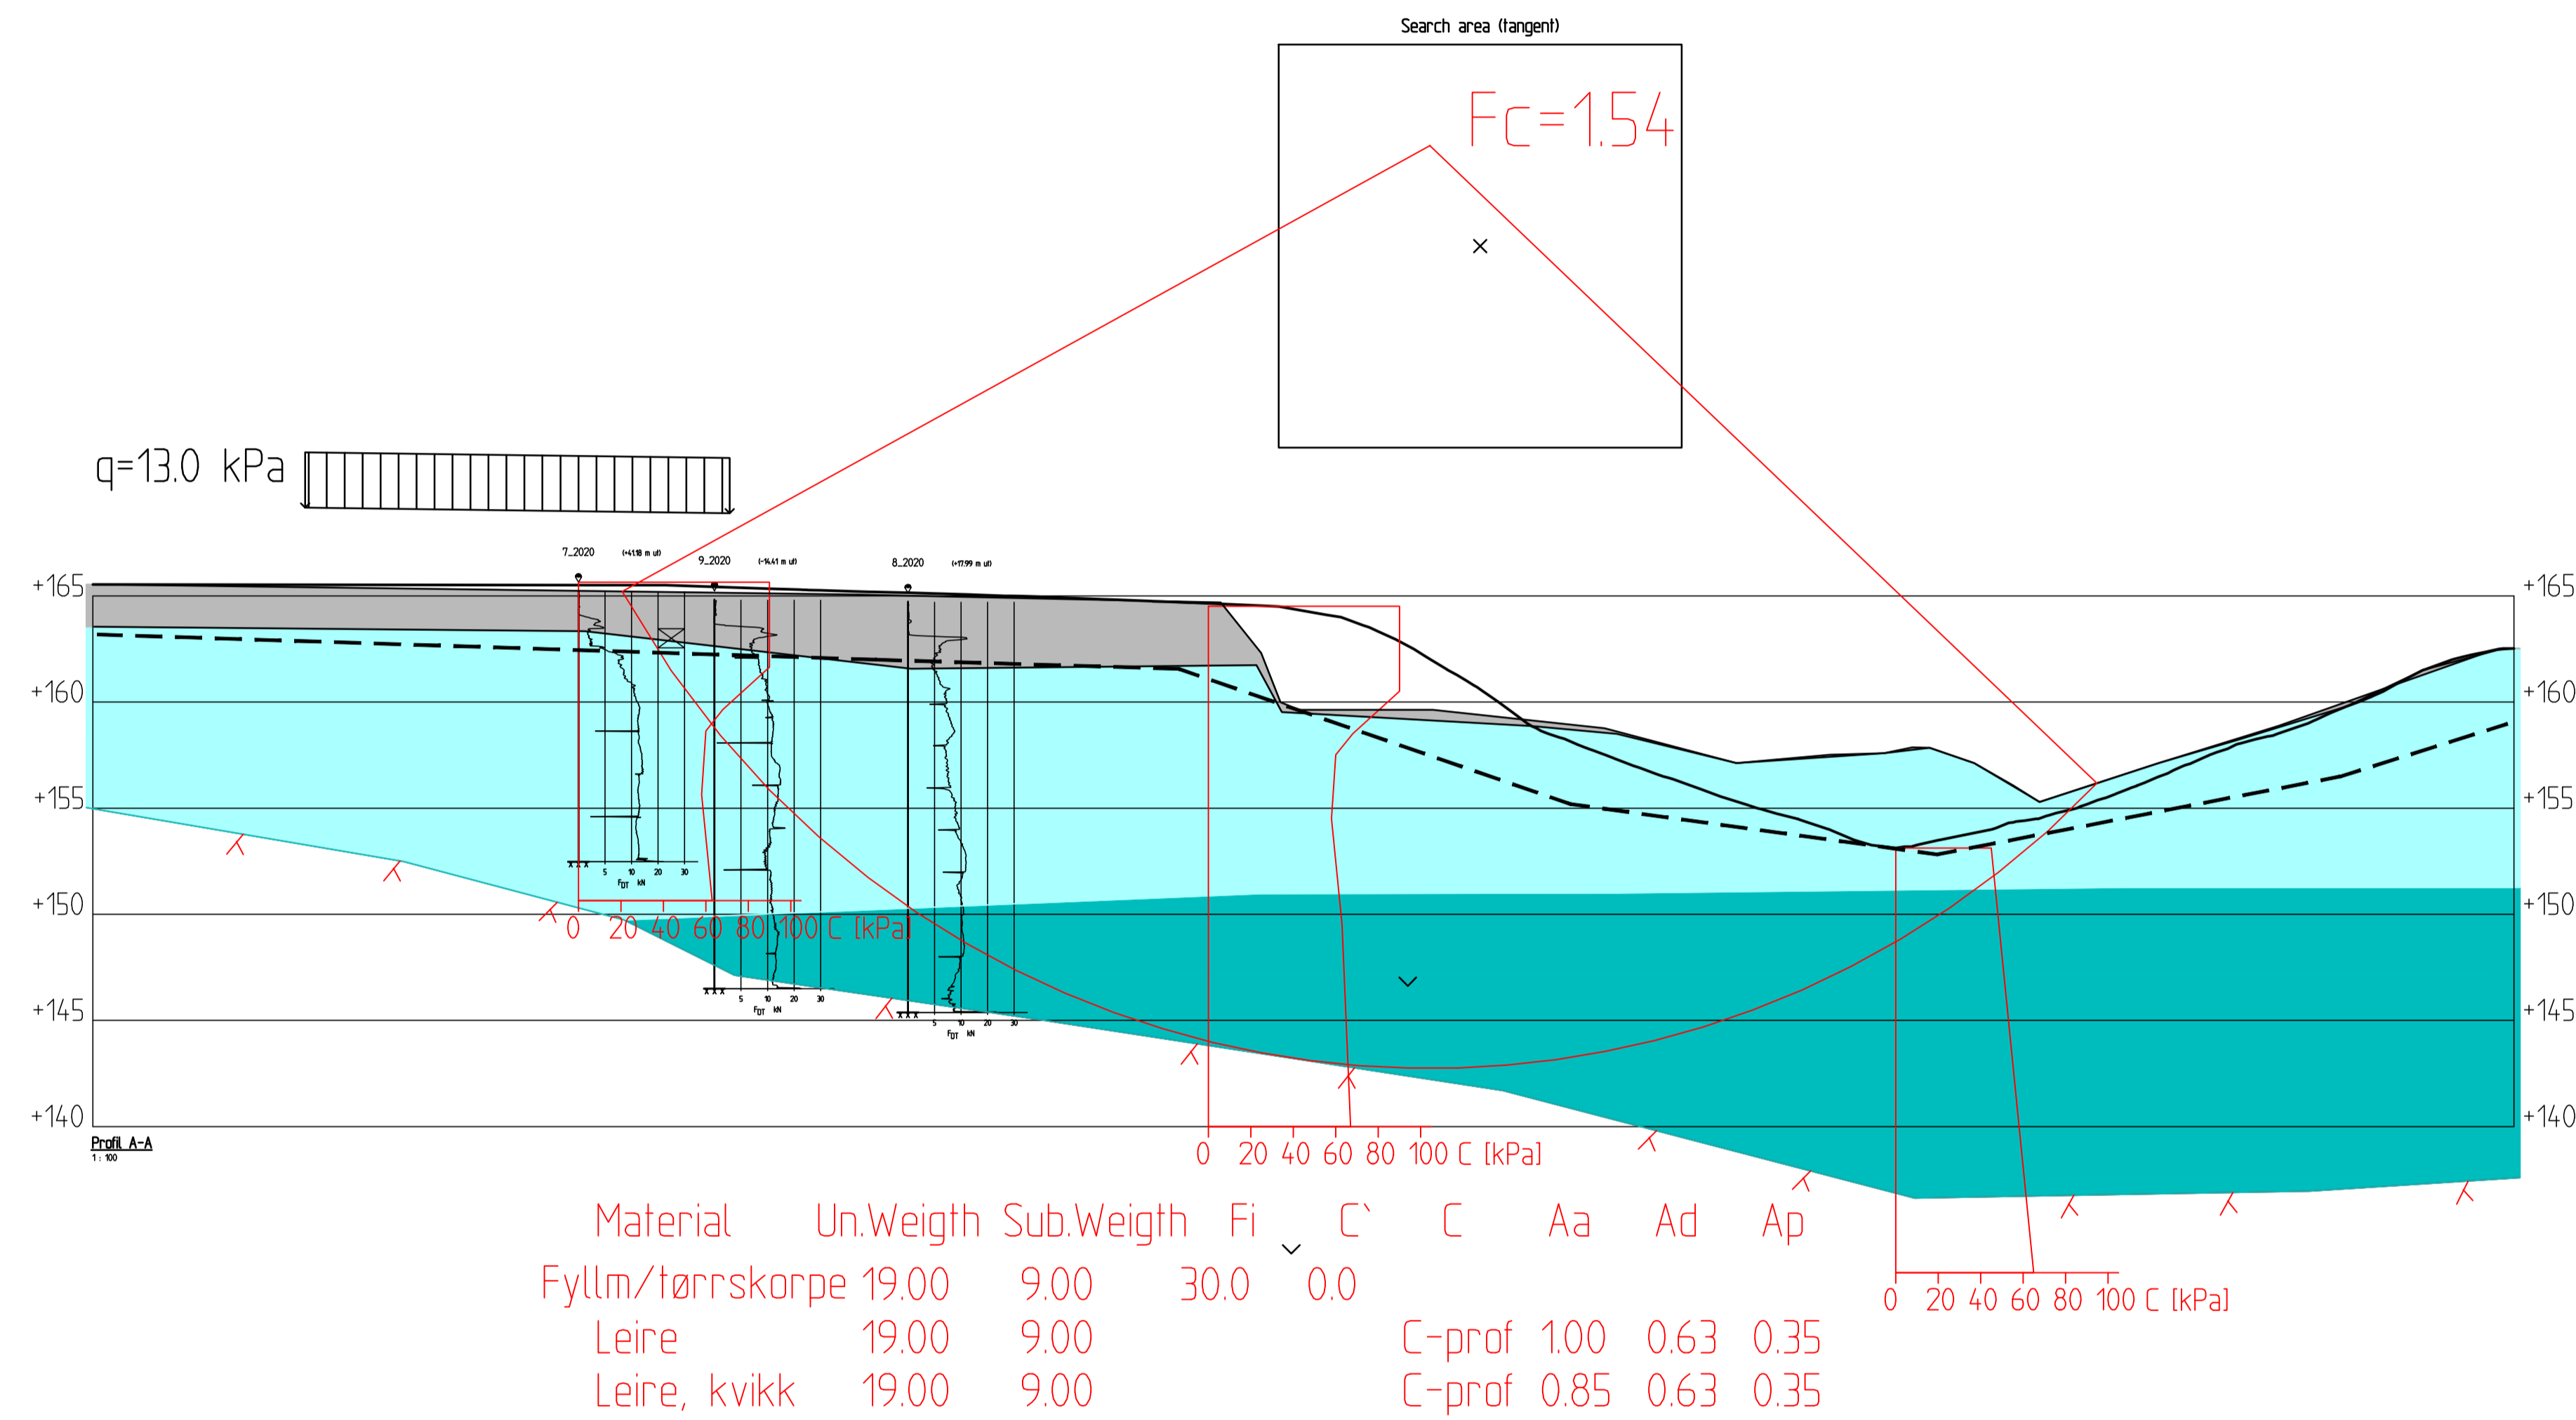
Tegningstittel: Original	Tegningsnr.: B02	Rev.: 0
-----------------------------	---------------------	------------

Beregninger av stabiliteten av skråning etter skredet viser at det er nødvendig med en sikkerhetsavstand på ca. 30 m fra skredkant (tegning B02 og B05). Skråningen må derfor utbedres og sikres før det kan tilrådes full utnyttelse av bussparkeringen. Dette ble kommunisert til grunneier Sporveien den 07.02.2020. Selve skredkanten står med meget bratt helning, og det er delvis overheng under asfaltlaget. Skredkant er derfor ustabil og utgjør en fare for mennesker som eventuelt skulle gå nede i skredgropen eller på kanten av bakre skredkant.

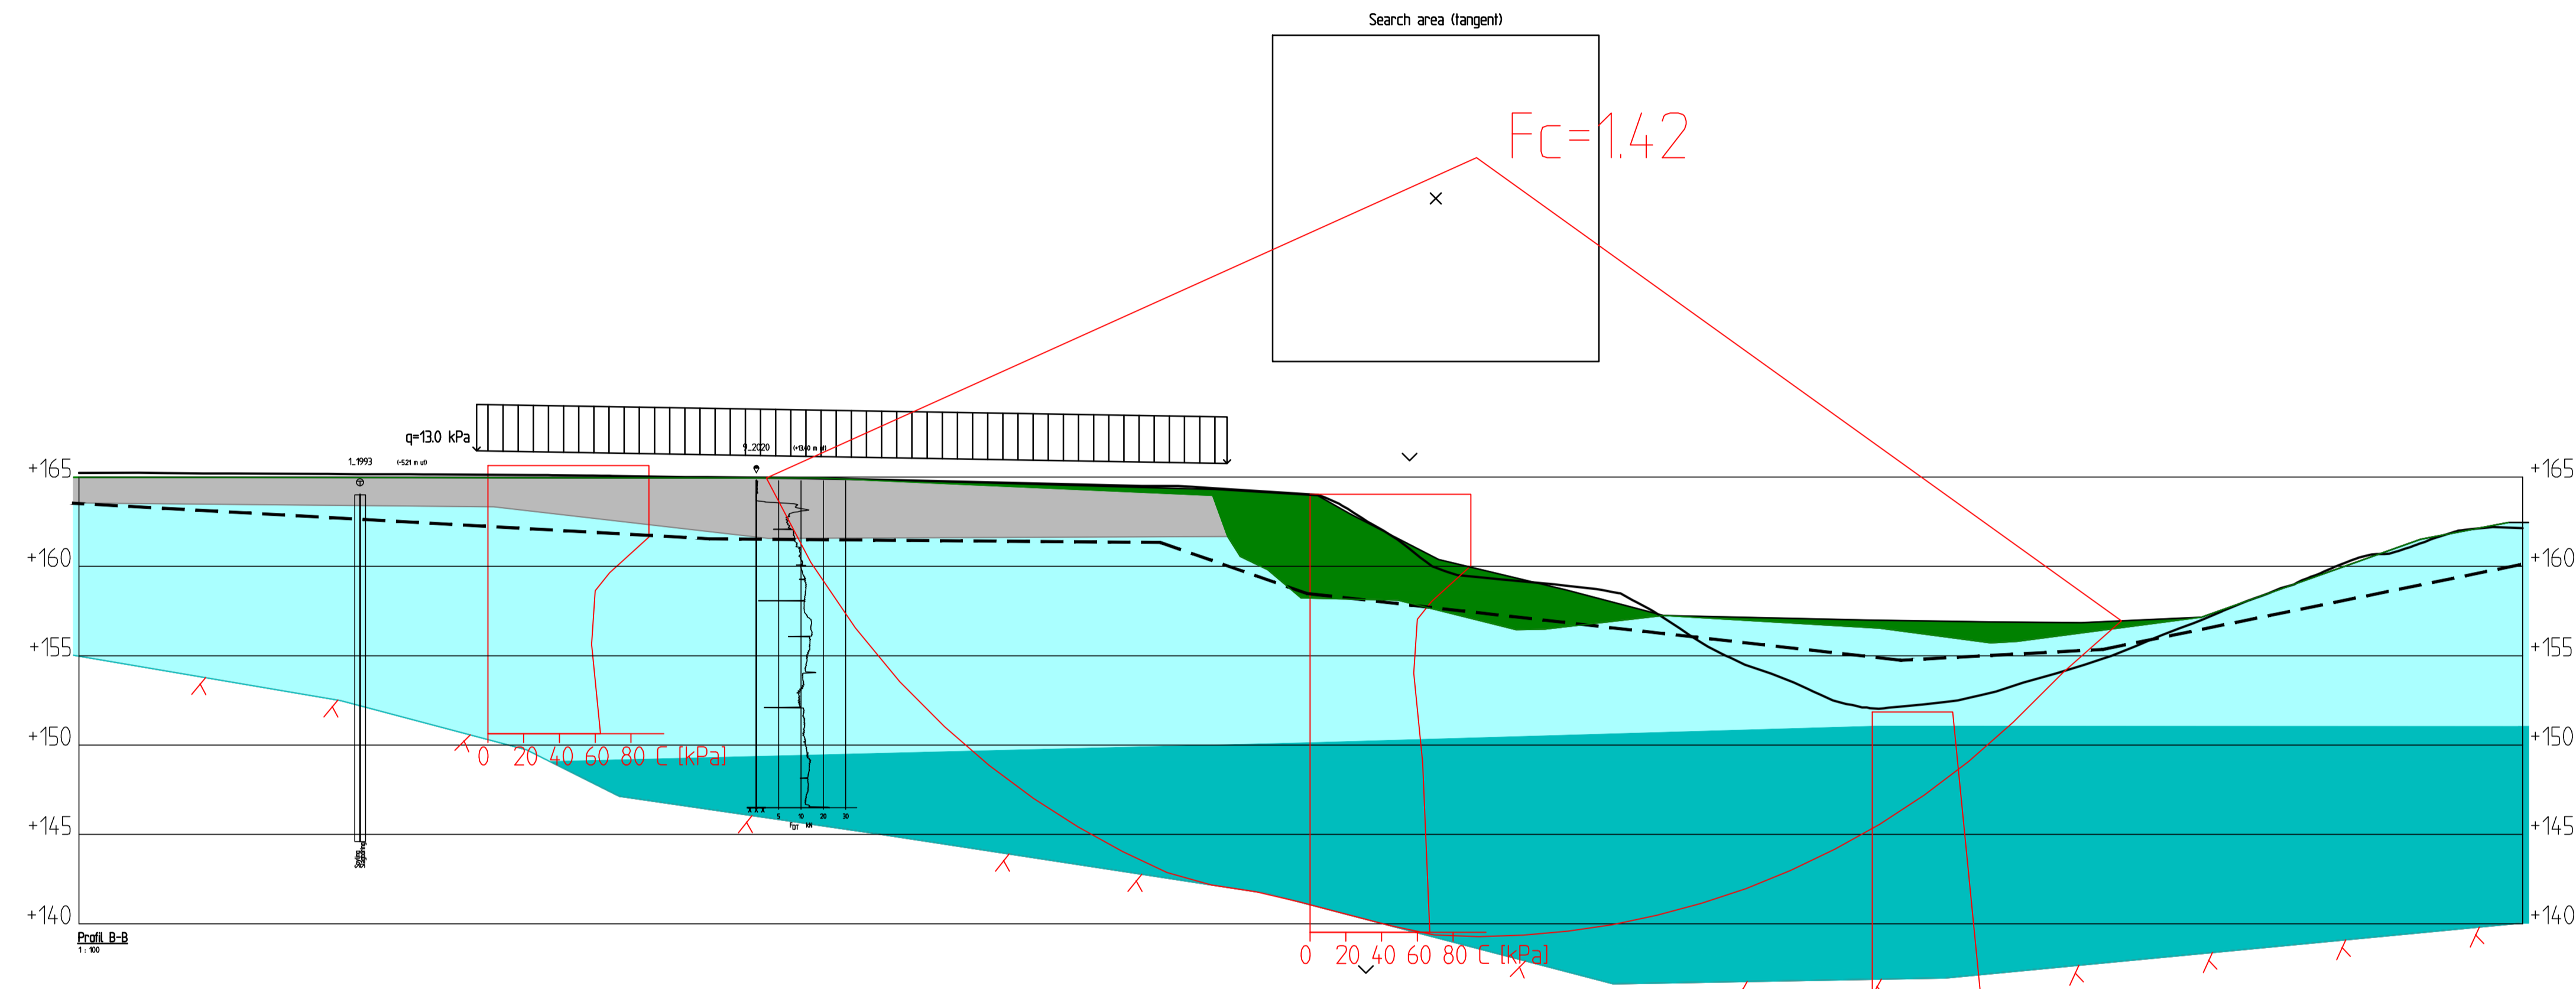
Tegningstittel:	Tegningnr:	Rev:
Original	B06	0

Det er i tillegg utført beregninger i profil A-A og B-B for å bestemme nødvendig omfang av permanent sikring med oppfylling i bunn av ravinen (tegning B06-B07). I disse beregningene er det benyttet en jevnt fordelt trafikklaster inne på parkeringsområdet for bussene, $q_d = 13$ kPa inkludert lastfaktor, $\gamma_f = 1,3$. Oppfylling i ravinen er forutsatt utført med sprengstein. Beregningene viser at det er nødvendig å fylle opp til ca. kote +157 i bunn av ravinen for å oppnå sikkerhetsfaktor, $F_c > 1,4$.
