Jordskred, Rofstadvegen 50, Kvål

GEOTEKNISK PROSJEKTERING AV
SIKRINGSTILTAK

DOK.NR. 20170381-01-R
REV.NR. 0 / 2017-05-03

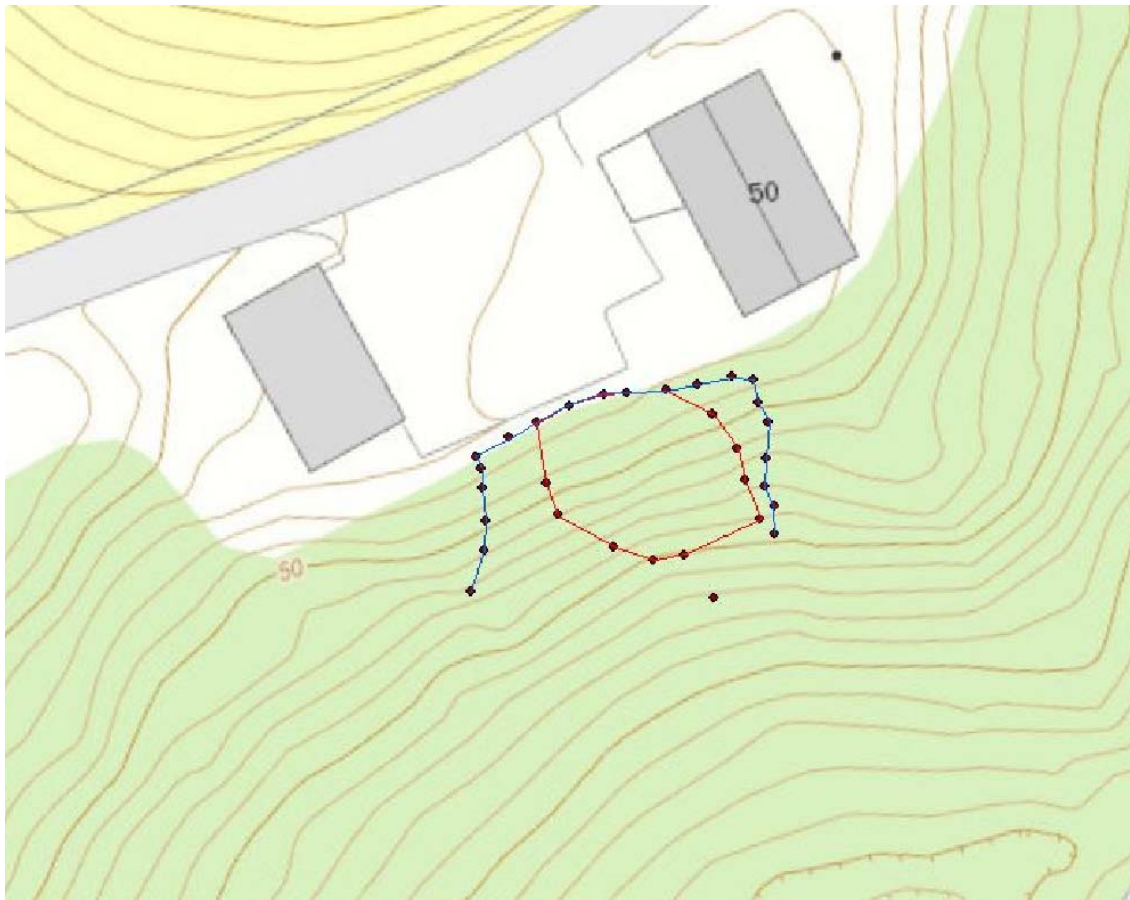
Figur 2: Innmålt skredkant.

Skredet gikk mellom bolighus og garasje på den aktuelle tomten og tok med seg mindre deler av gårdsplassen. Figur 2 skisserer omfanget. Vi anslår at skredet til nå involverer ca. 250 - 350 m³ med jord. Inisielt var skredet en del mindre, men omfanget har økt på grunn av avskalling av den bratte skredkanten.

Det er ikke utført feltsonderinger eller poretrykksmåling på stedet, så vurderinger rundt årsak er basert på antagelser og de lokale forholdene. Ut fra gamle kart, før plassen ble etablert som boligtomt, kan vi se at det er foretatt en utfylling mellom garasjen og bolighuset. Øverste del av skråningen er derfor noe brattere enn det den har vært originalt. Terrengt nedenfor utfyllingen har en helning på ca. 1:2. I det vi antar er fylling er helningen ca. 1:1,3 – 1:1,5. Det antas også at fyllmassene kommer fra lokal utgraving på tomte, for eksempel fra planering for bolighus og/eller garasje, slik at fyllmassen består av leirig, siltig, sandig materiale med grus i toppen. Massene kan ha blitt fylt opp direkte på grunnen uten tilstrekkelig fjerning av humusholdig grunn. For denne typen masser vil en slik helning ikke være stabil over tid. Nå har denne skråningen stått uten store problemer i rundt 70 år, men det har trolig hele tiden vært små bevegelser i forbindelse med teleløsning, lange eller intense nedbørsperioder etc. Til slutt har bevegelsen/siget blitt så stort at massene har rast ut. Skredet har trolig glidd i overgangen mellom original grunn og fylling. Skredet kan i tillegg ha blitt framskyndet pga. vannførende lag i grunnen, generelt oppbløtt grunn på grunn av langvarig fuktig vær og veksling mellom frysing og tining av overflaten, samt ekstra vanntilførsel som følge av defekt avløp fra septiktank. Avløpsrør fra septiktanken kan ha blitt dratt ut av hverandre som følge av sig i massene og siden taknedløp også er koblet på septiktanken kan det ha kommet en del ekstra vann ned mot massene som skredet har glidd på.

Konklusjonen vi trekker ut av dette er at fyllmassene som ligger på tomten er av for dårlig kvalitet til å ligge med en helning mellom 1:1,3 og 1:1,5. Fundamentet for fyllingen er sannsynligvis også for dårlig (for dårlig kontakt med original grunn). Siget i skråningen der avløpsrør fra septiktank ligger må stoppes slik at ledningene ligger i ro og taknedløp må kobles til et separat avløpssystem. Grunnvannstanden i terrengryggen ligger sannsynligvis lavt, men det kan være vannførendelag i grunnen som må tas hensyn til. Det bør derfor være god drenering under fyllingen. Konkret forslag til sikringstiltak er beskrevet i kapittel 6.

Sikringstiltaket er vist på tegningene som medfølger rapporten og består av følgende tiltak:

- Fjerning av utraste oppbløtte masser og noe fjerning av masser for å oppnå jevn tykkelse på motfylling.
- Fjerning av humusholdig jord ned mot ren mineralsk grunn under motfyllingen.
- Legge avløp fra septiktank i pukkestreng omhylllet av fiberduk i naturlig fosenkning i terrenget ned mot bekken nedenfor tomte.
- Etablere drengrofter på tvers under motfylling ned mot pukkestreng nevnt i punktet over. Drengroftene dekkes med fiberduk og fylles med grus. Grusen omhylles fullstendig av fiberduk.

- Etablere motfylling av samfengt sprengstein (f.eks. 0-300mm) av god kvalitet med helning ca. 1:1,8 – 1:1,9 opp mot skredkant. Det etableres et godt fundament ned mot faste masser i foten av fyllingen. Estimert volum for motfyllingen er ca. 700 - 800 m³.
- All overvannshåndtering fra tomta (taknedløp, drenering etc.) kobles på eget avløpssystem.
