Til: NVE
v/ Jaran Wasrud
Kopi til:
Dato: 2018-07-17
Rev.nr. / Rev.dato: 0 /
Dokumentnr.: 20160784-01-TN
Prosjekt: Kvikkleiresoner, Nitelva
Prosjektleder: Kristine H. H. Ekseth
Utarbeidet av: Kristine H. H. Ekseth
Kontrollert av: Marius M. Søvik

Befaringsrapport, Nitelva

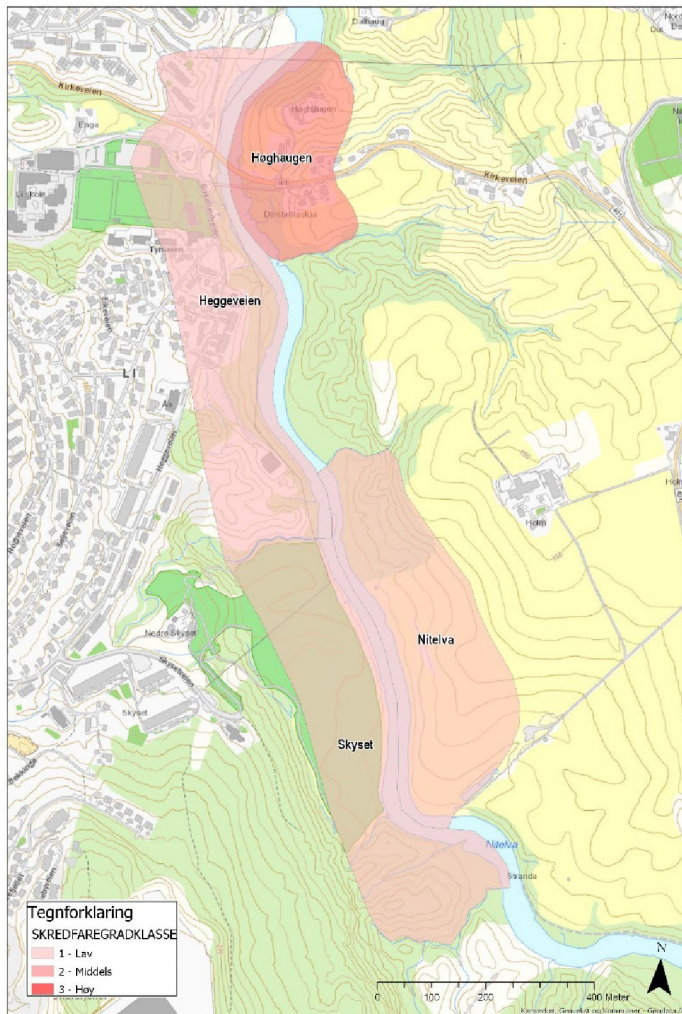
Figur 2: Forslag til nye soneinndelinger fra original sone 1356 Nitelva.

Generelt bemerkes det at befaringen er foretatt på et tidspunkt med svært lav vannstand i Nitelva, men det er allikevel ikke observert tegn til aktiv, pågående erosjon lenger opp i elvebredden. Under flomsituasjoner kan det antas at erosjon kan forekomme også høyere opp i elvebredden.

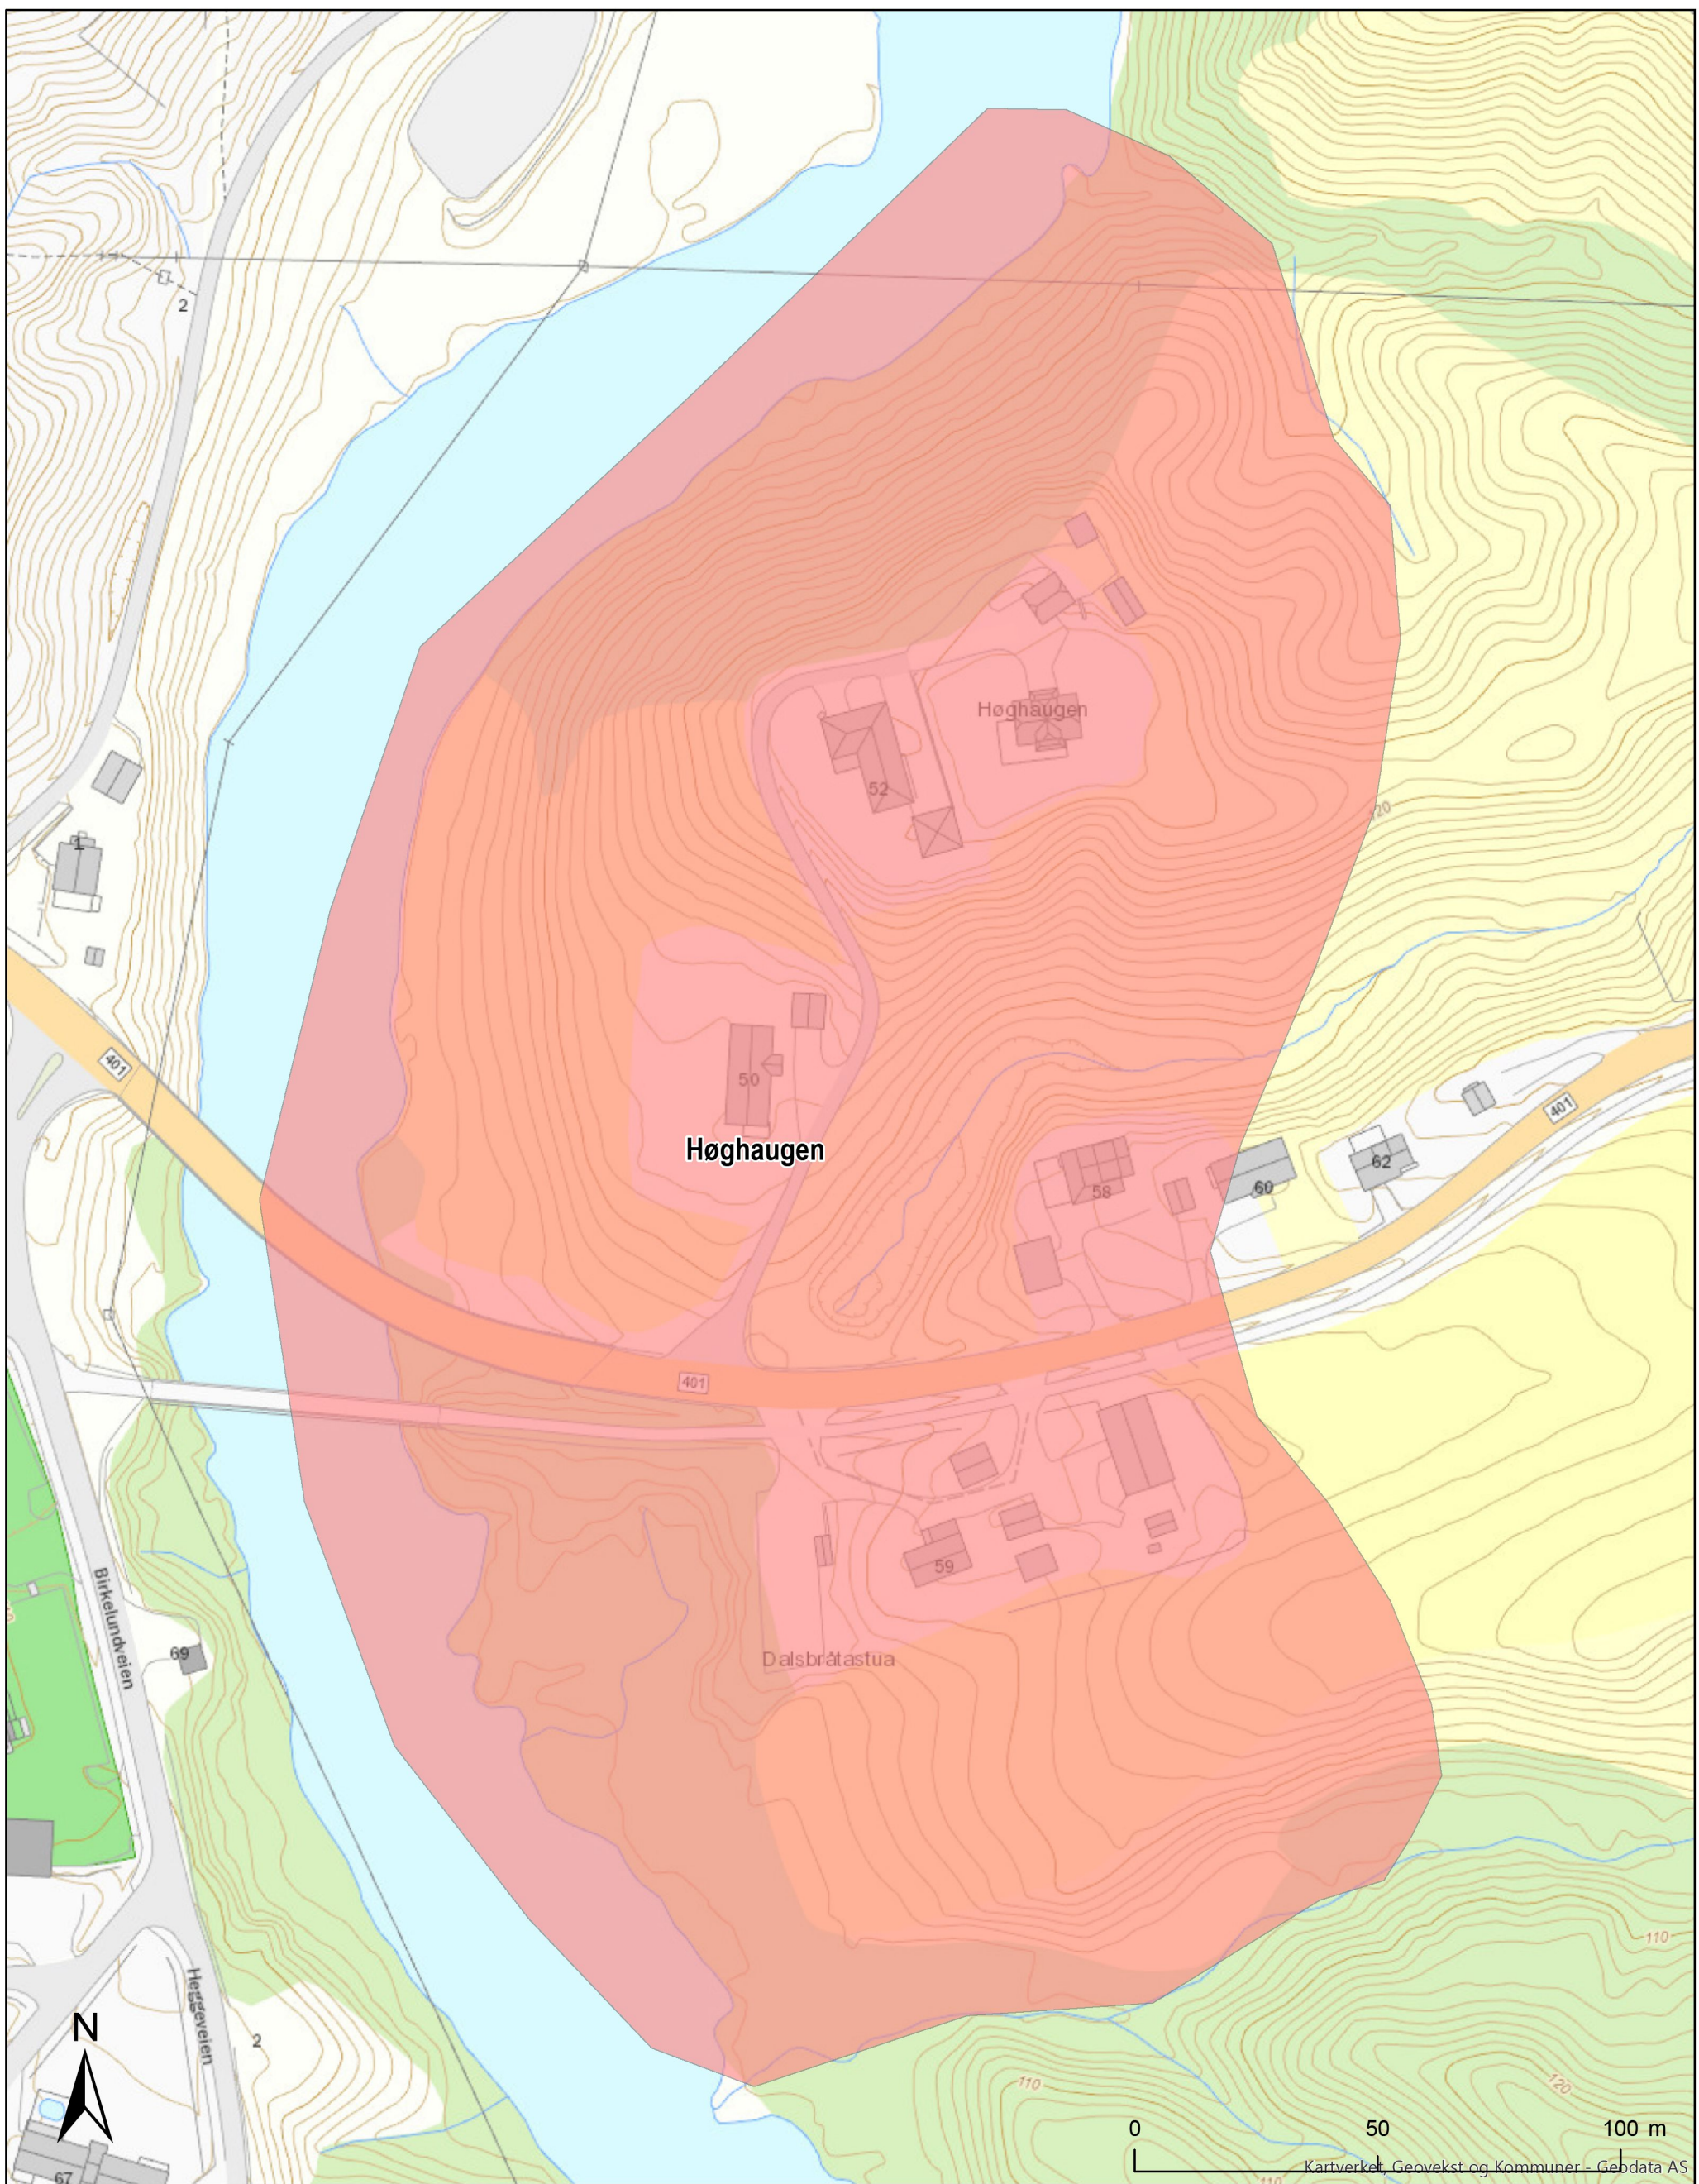
Høggaugen

Foreslått sone Høghaugen inkluderer Høghaugen og Dalsbråstua. Grunnundersøkelser indikerer at det er dypt til fjell, antatt leire med siltige og sandige lag. Nordre del av sonen har skråningshøyde opp mot 25 m, ca. 10 m i søndre del. I (NGI, 2009) refereres det til tidligere grunnundersøkelser som indikerer kvikkleire ned mot elvebredden, samt poreovertrykk ved elvekanten.

Lite-ingen erosjon ble observert langs elven under befaring, heller ingen fyllinger eller annet som påvirker stabiliteten. Ingen leire i dagen langs elvebredden.

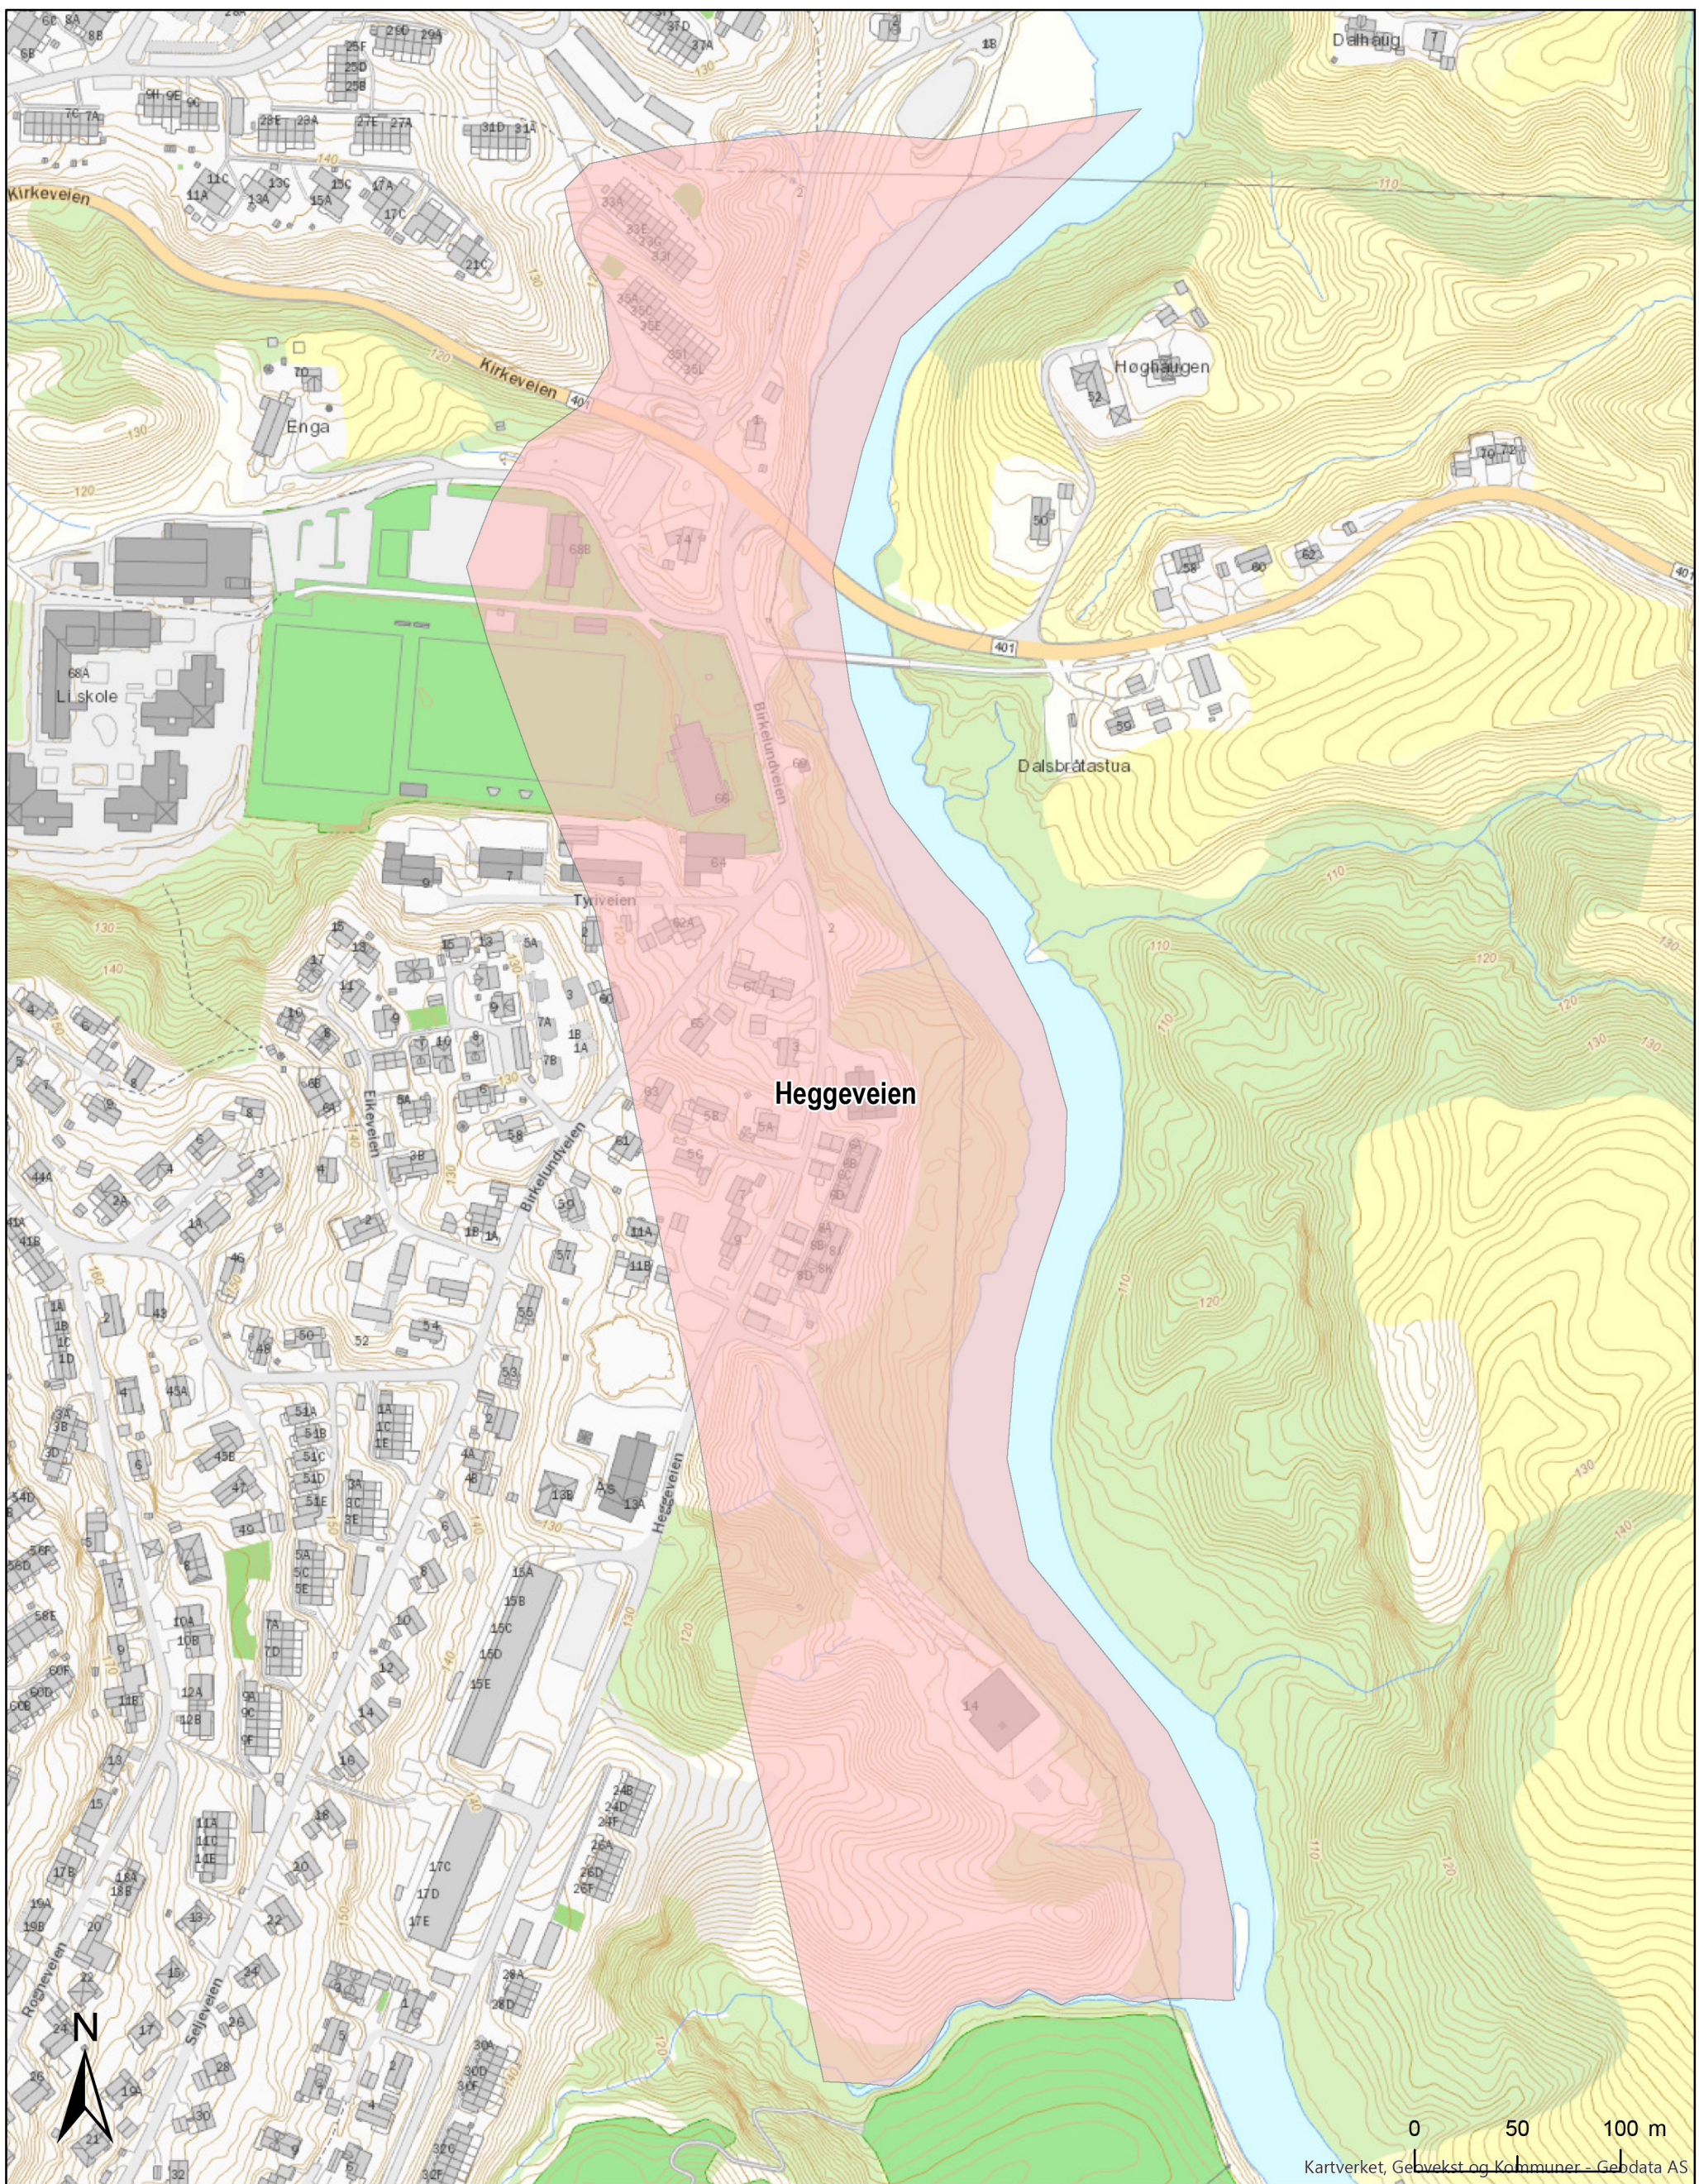
Foreslått sone Heggeveien går fra nord for bro over Nitelva ned til renseanlegget øst for Heggeveien 24. Sonen har bratte skråninger og elven gjør to yttersvinger, men det er ikke observert nevneverdig erosjon ved befaring. Skråningshøyden er opp mot 30 m sør-midt og nord i sonen, rundt 10 m ved broen.

Kvikkleire er påvist på tomten øst for Li skole (NGI, 2017) i 8-9 m dybde, sprøbruddsmateriale er påvist i 6-7 m dybde, og dette påvirker sonens utstrekning slik at den trekkes lenger vestover. Her er kvikkleire omtrent i nivå med elven. Grunnundersøkelser i (NGI, 2009) indikerer kvikkleire fra 9 m dybde til 20 m dybde i nordlig del, i søndre del indikeres kvikkleire fra 7.5 til 11 m og 19 m til 31 m dybde. Ved Heggeveien 24-26 og Heggeveien 30-32 er det i forbindelse med overflateutglidninger utført grunnundersøkelser. Her er det ikke påvist kvikkleire (NGI, 2012a; NGI, 2012b; NGI, 2011).

Elven er plastret langs vestlig elvebredd, og det er ikke observert leire i dagen i sonen. Det er ikke observert berg i dagen og sonens utstrekning mot nord forblir uendret.

Ingen av de foreslåtte sonene faller inn under risikoklasse 4 eller 5 eller har faregradsklasse 3, "høy". Sone Heggeveien er allerede erosjonssikret med steinplastring i elven, men det kan vurderes om denne skal kontrolleres og om plastringen bør utvides noe i forhold til dagens situasjon, med tanke på eventuelle fremtidige flommer som kan erodere i kvikkleire i skråningen.

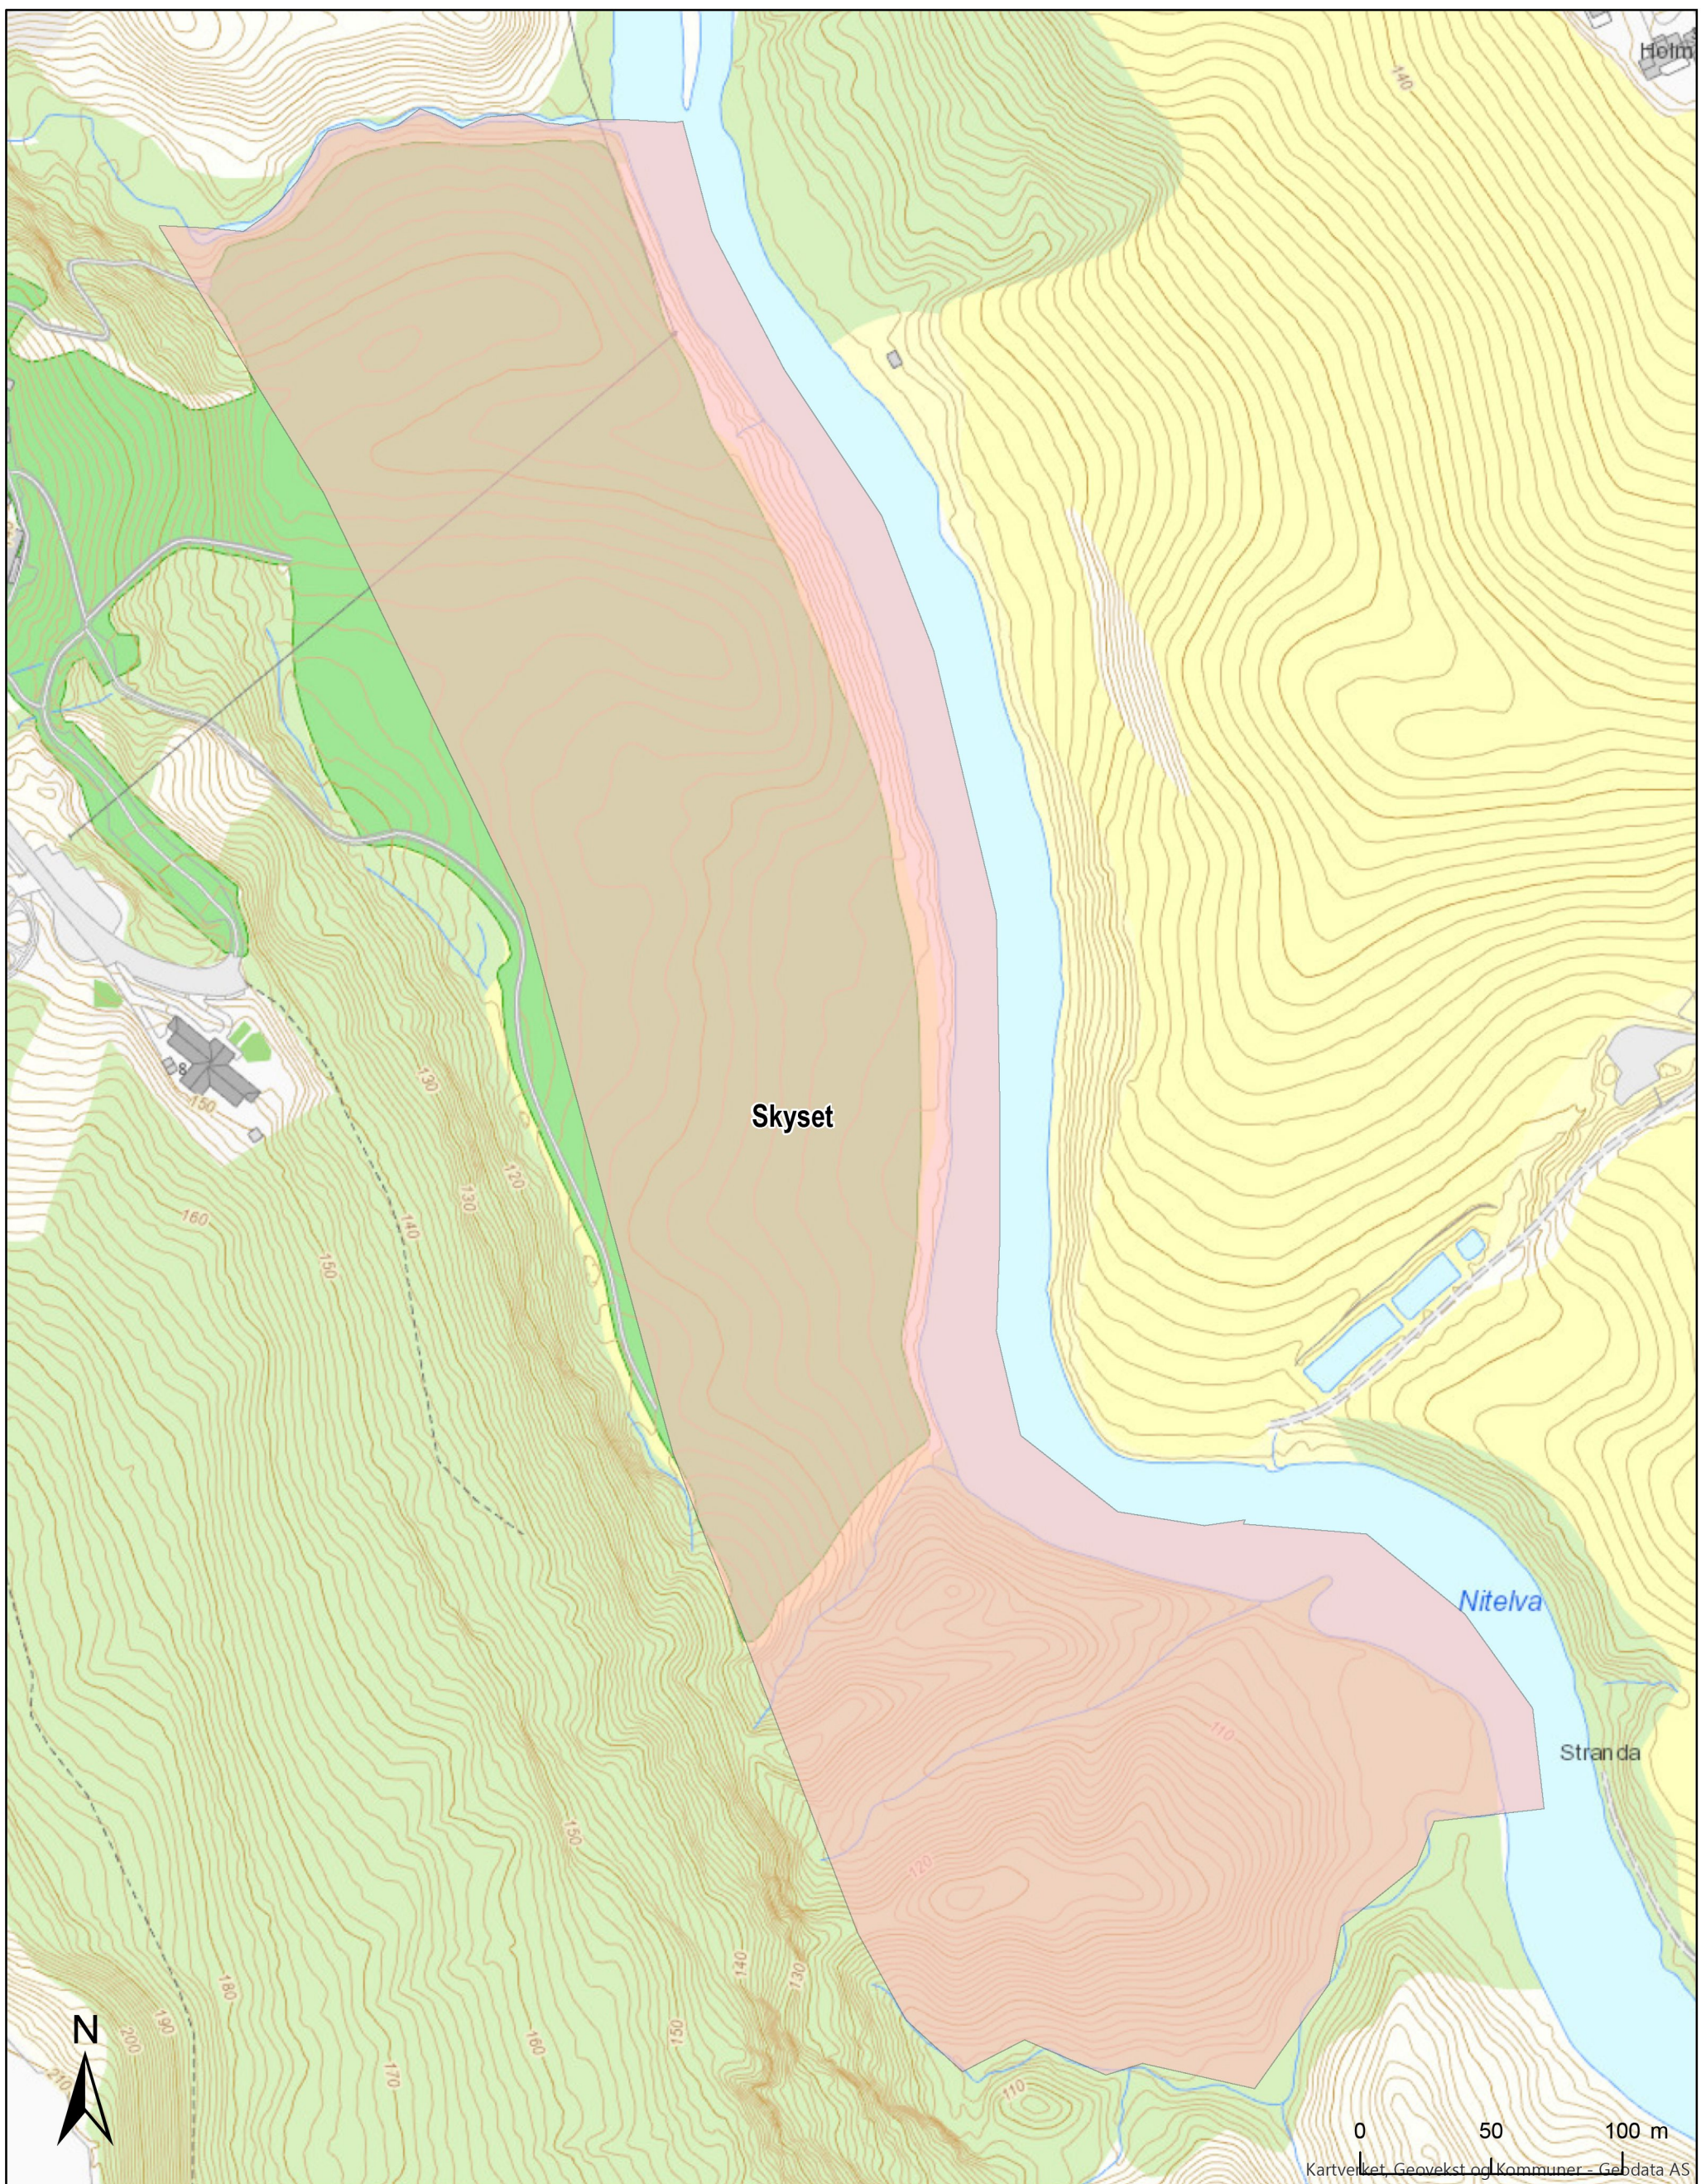
Skysset

Området er planert ut og opprinnelig ravineterreng er fylt igjen. Området har vært brukt til golfbane, men er nå jordbruksareal. Grunnundersøkelser indikerer kvikkleire fra 7 m til 12 m dybde, dvs. at antatt kvikkleire ligger fra elvenivå og opp i skråningen. Nitelva har en yttersving inn mot sonen, men det ble ikke observert erosjon ved befaring. Skråningshøyden er ca. 13 m i nord, over 30 m i sør.

Lite-ingen erosjon i elven, ingen fyllinger. Ingen leire observert.

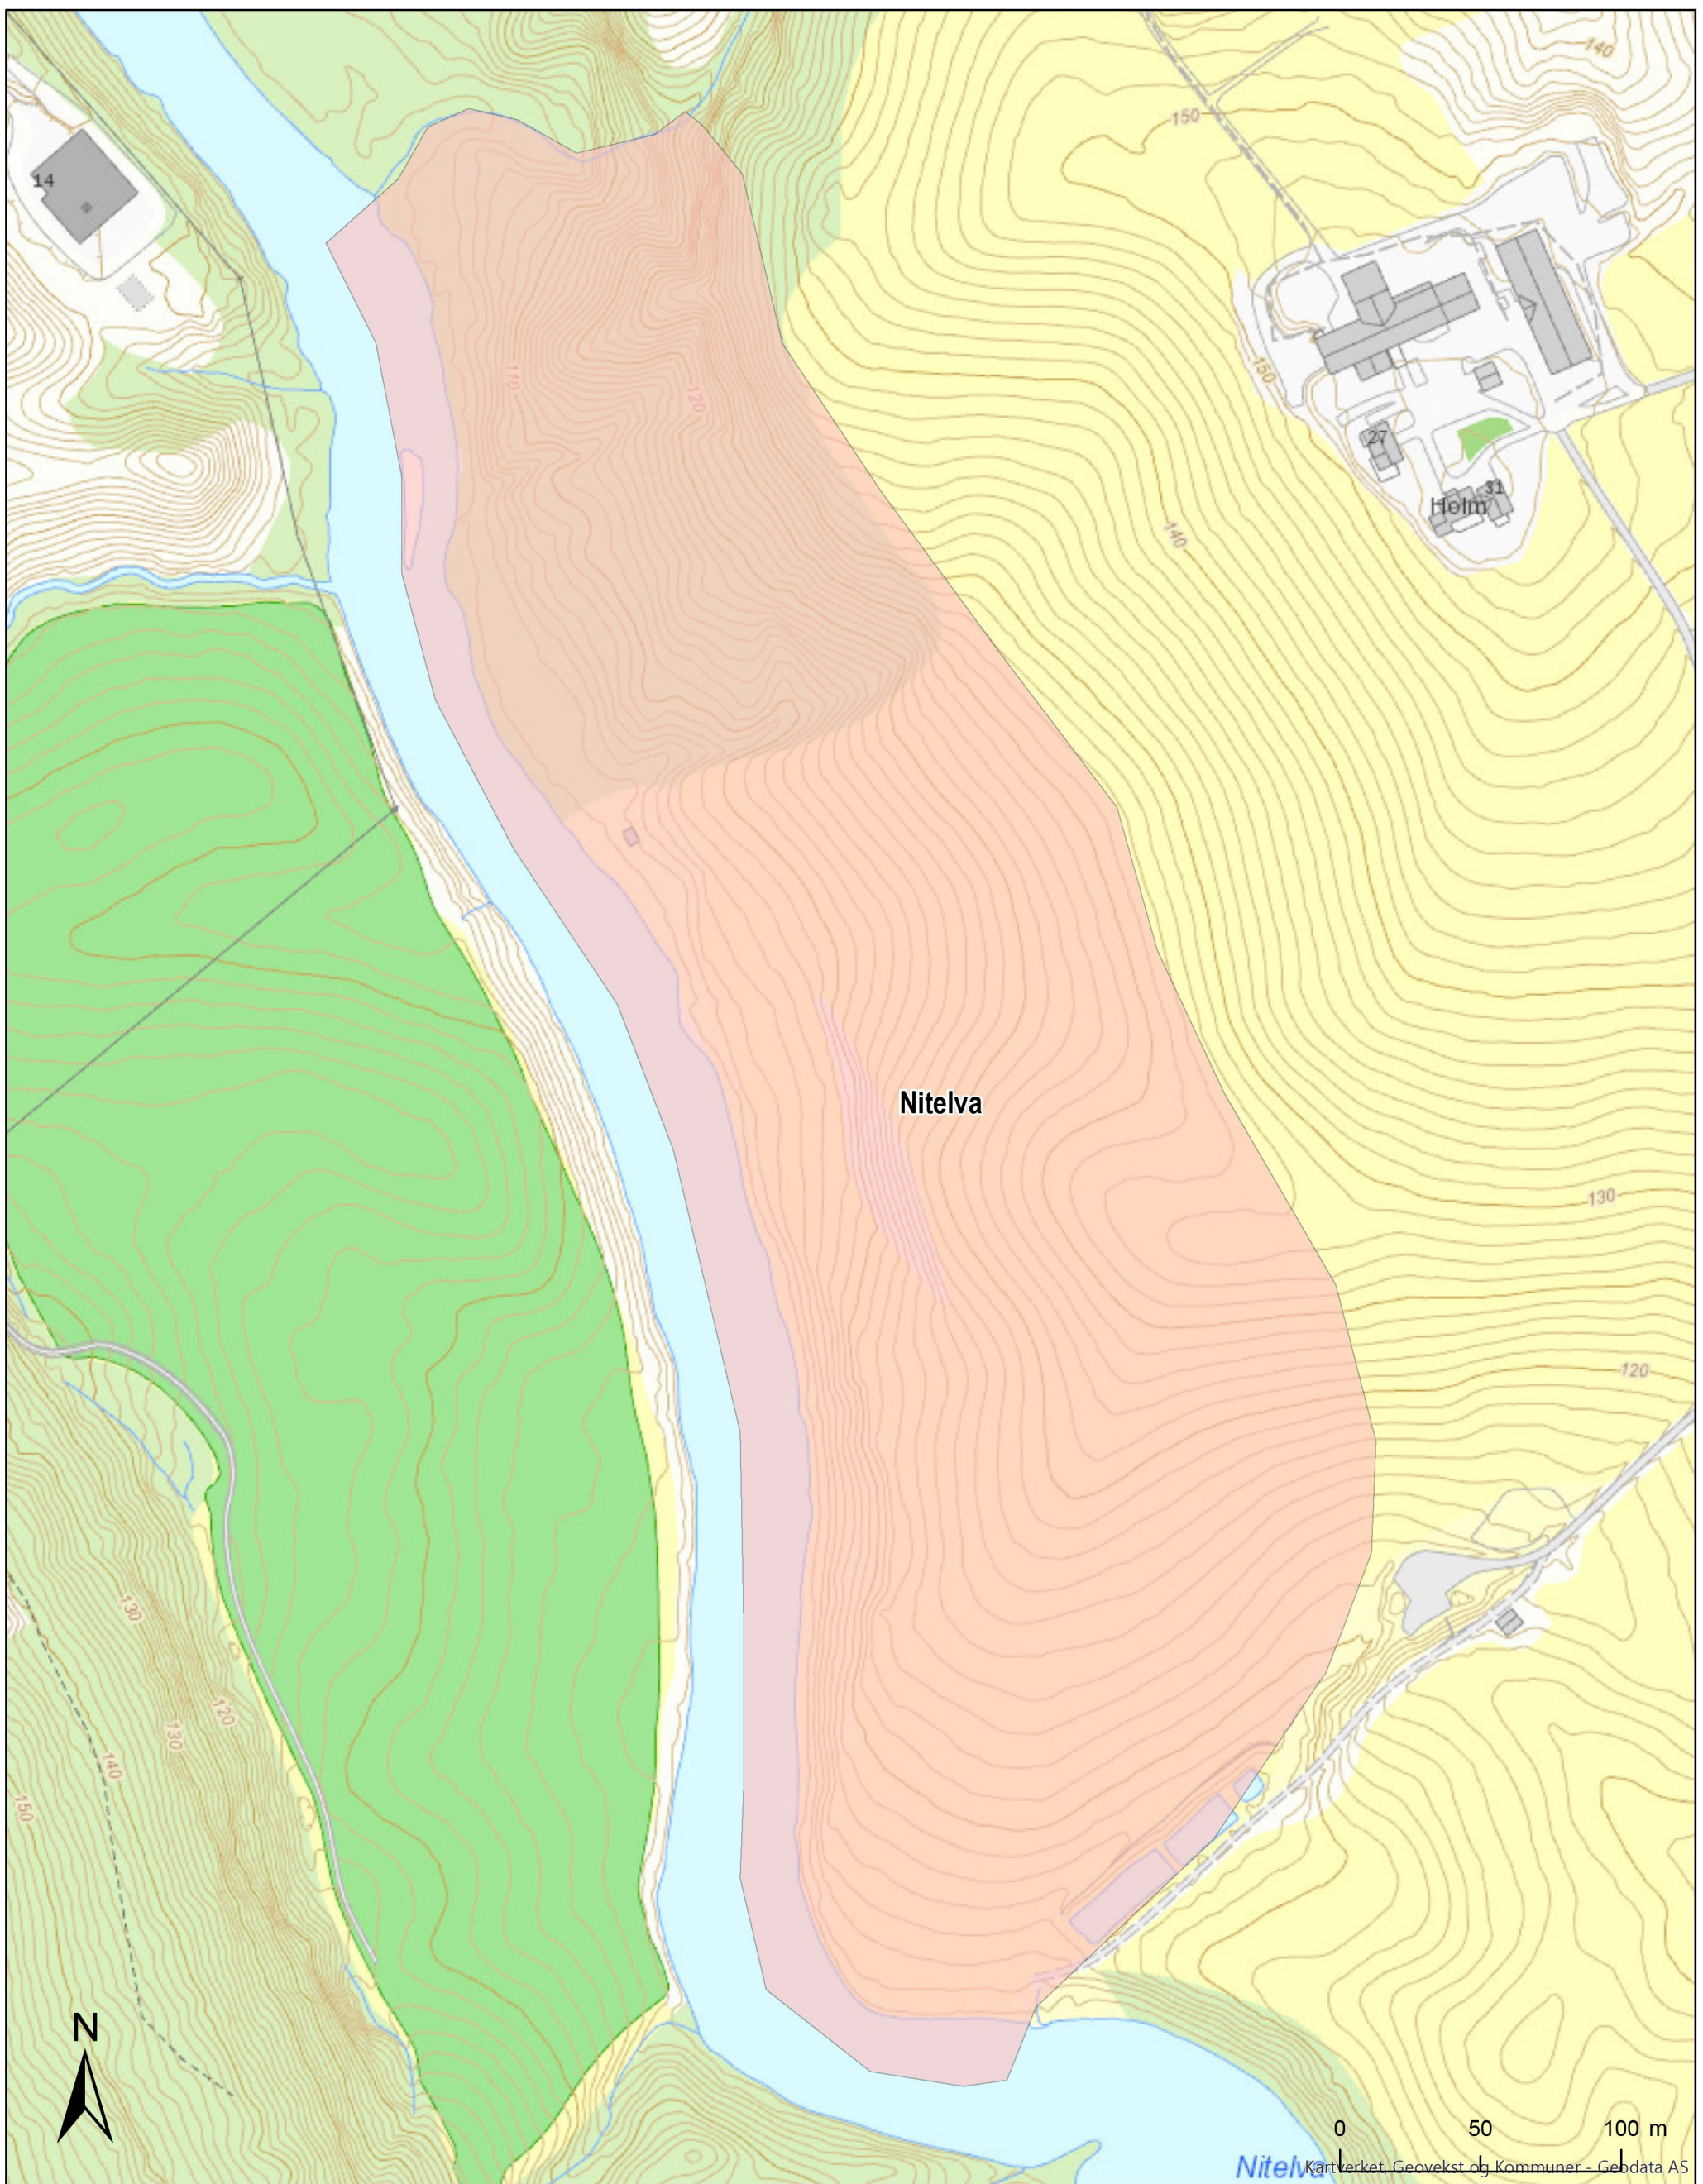
Også her er det tidligere planert ut, og brukes som jordbruksterreng. Det er berg i dagen nord og øst for sonen. Skråningshøyden er ca. 30 m i sonen. Grunnundersøkelser indikerer kvikkleire fra 9 m til 15 m dybde, fra rett over elvenivå og under.

Det er lite-ingen erosjon i elven, ingen fyllinger. Ingen leire i dagen ble observert under befaring.

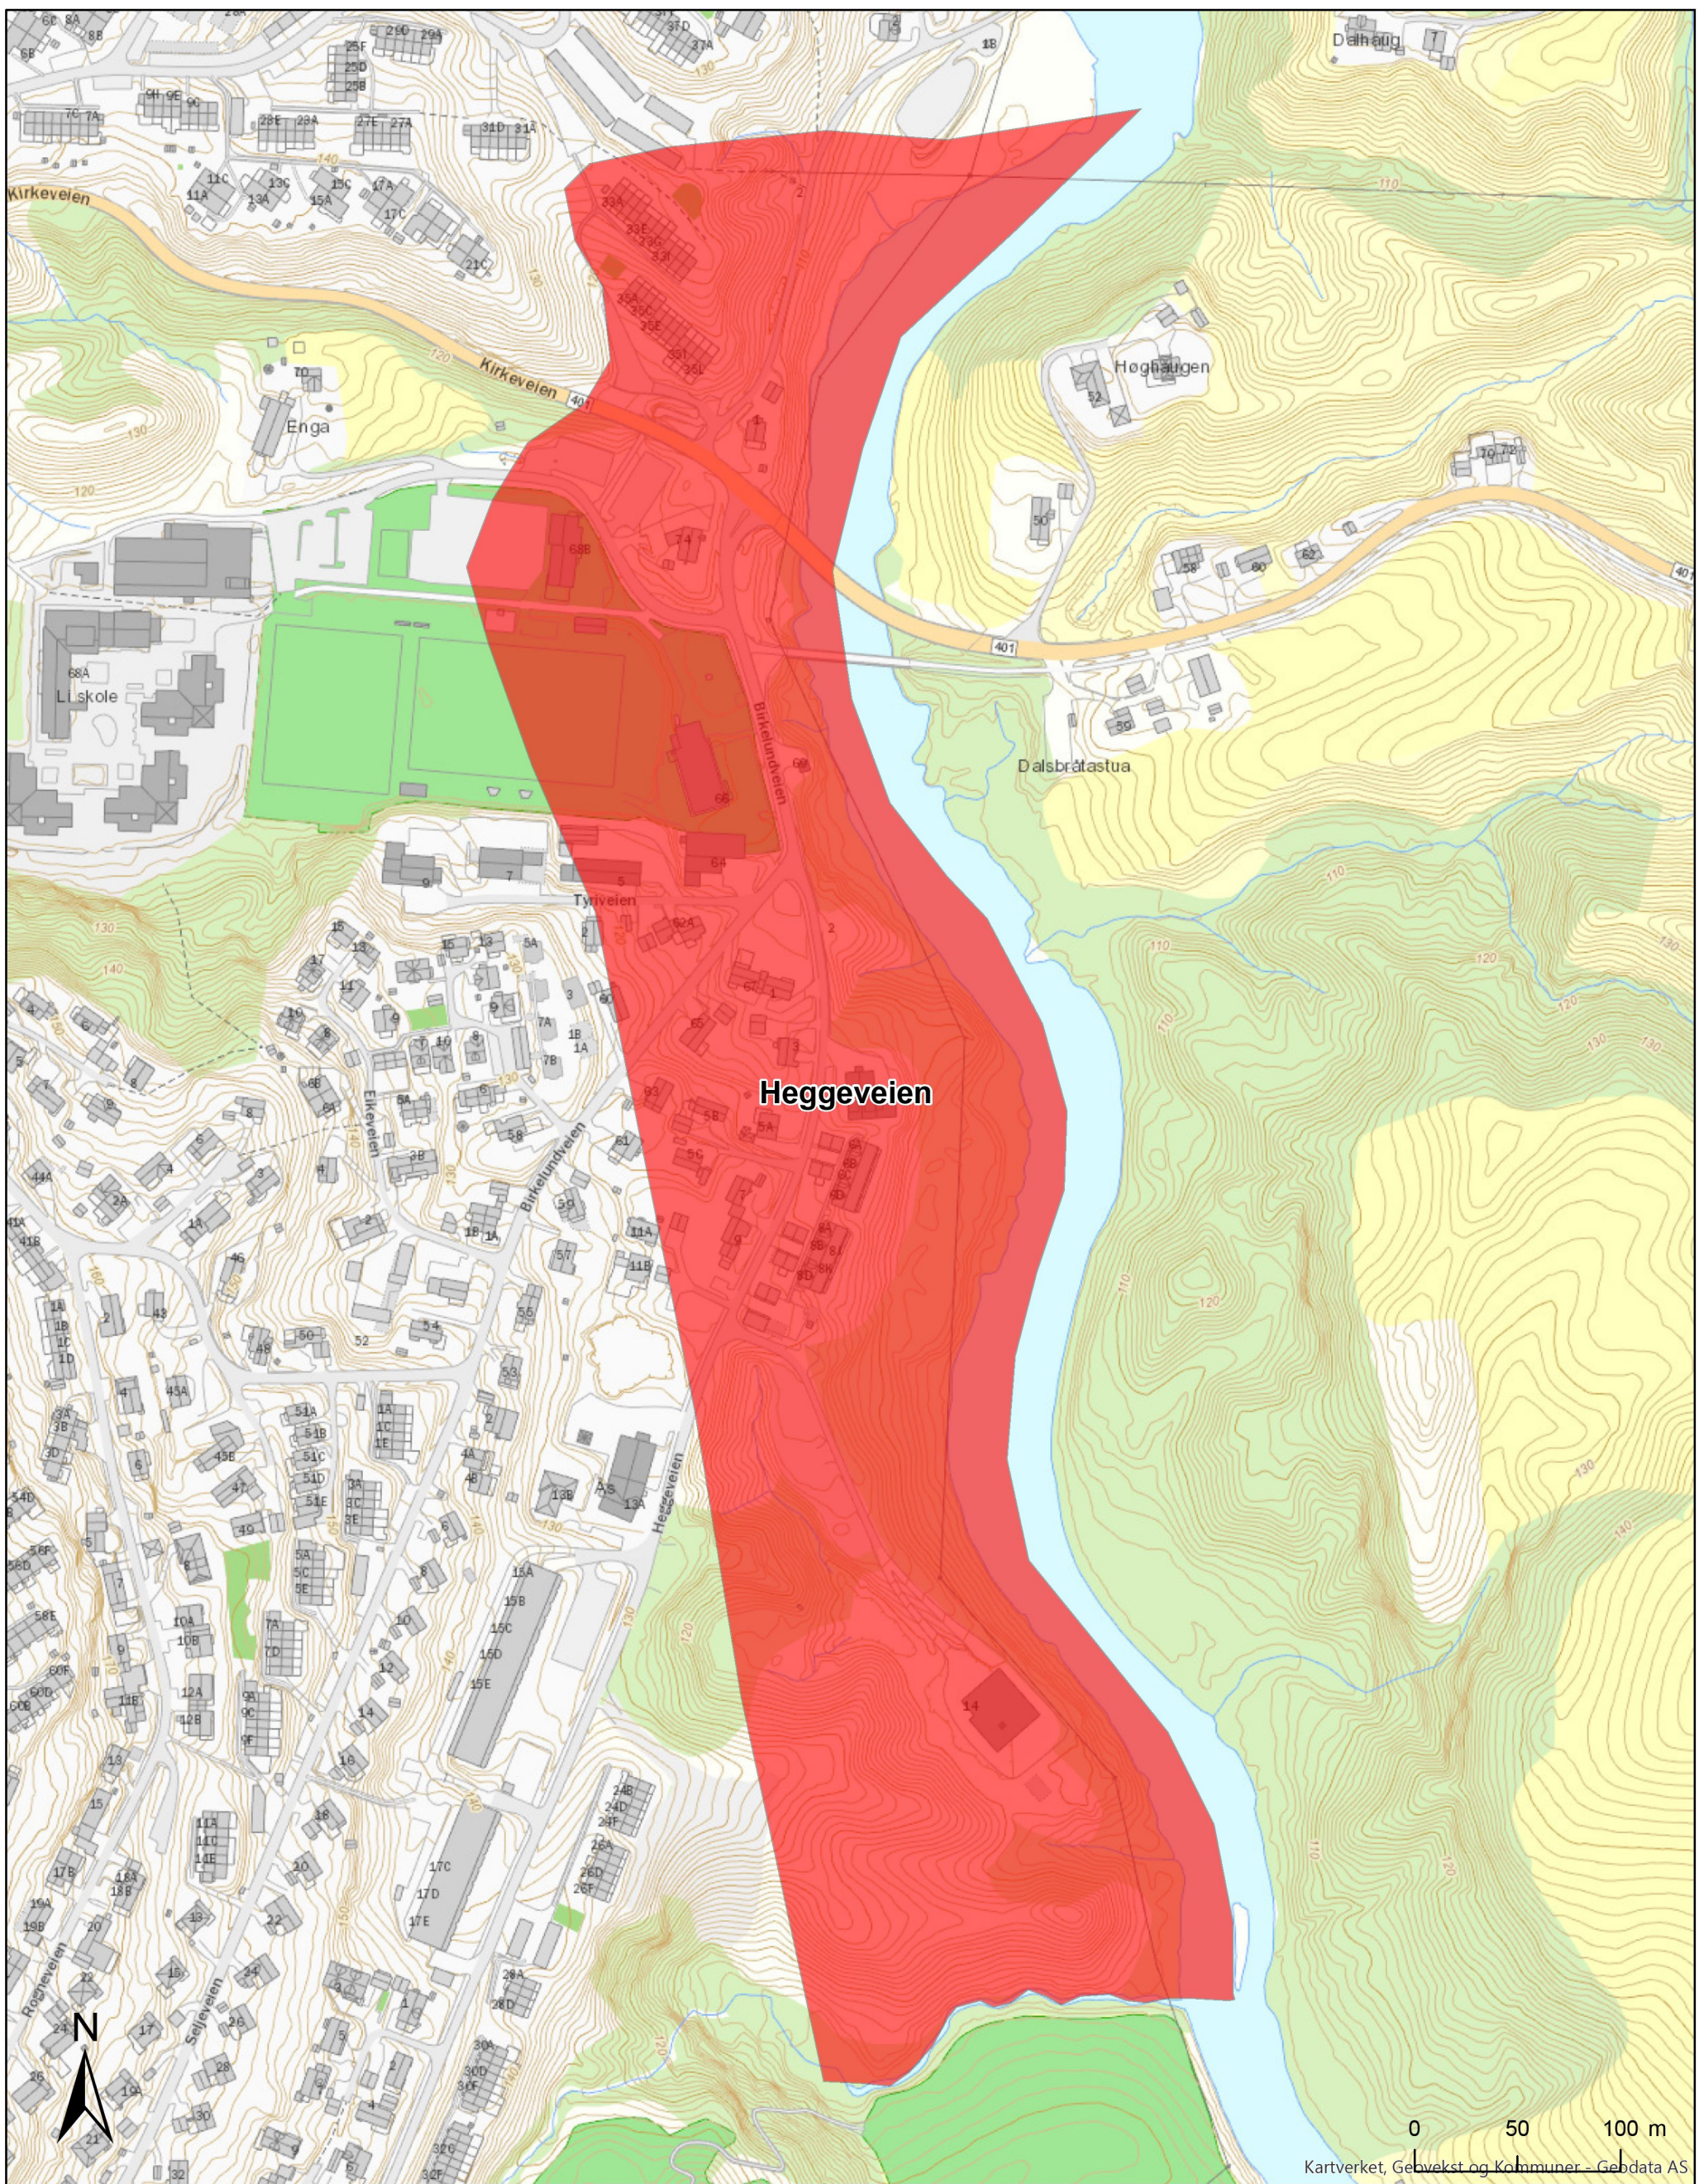
Ingen av sonene har faregradsklasse 3, høy, men Heggeveien har konsekvensklasse "3 – meget alvorlig" på grunn av boligeneheter, næringsbygg og fylkesvei 401 i sonen. Ingen av sonene har risikoklasse høyere enn klasse 3, middels prioritet. Ingen umiddelbare tiltak er påkrevd for å sikre sonene.
