## NOTAT

OPPDRAAG	<b>Regional Kvikkleirekartlegging - Nord Troms og Målselv</b>	DOKUMENTKODE	10218130-RIG-NOT-003
EMNE	Befaringsnotat - Leirbekkmoen	TILGJENGELIGHET	Åpen
OPPDRAAGSGIVER	<b>Norges Vassdrags- og Energidirektorat</b>	OPPDRAAGSLEDER	Bjarke Gregers-Jensen
KONTAKTPERSON	Ingrid Havnen	SAKSBEHANDLER	Bjarke Gregers-Jensen
KOPI	Tommy Granheim	ANSVARLIG ENHET	10235011 Geoteknikk Nord

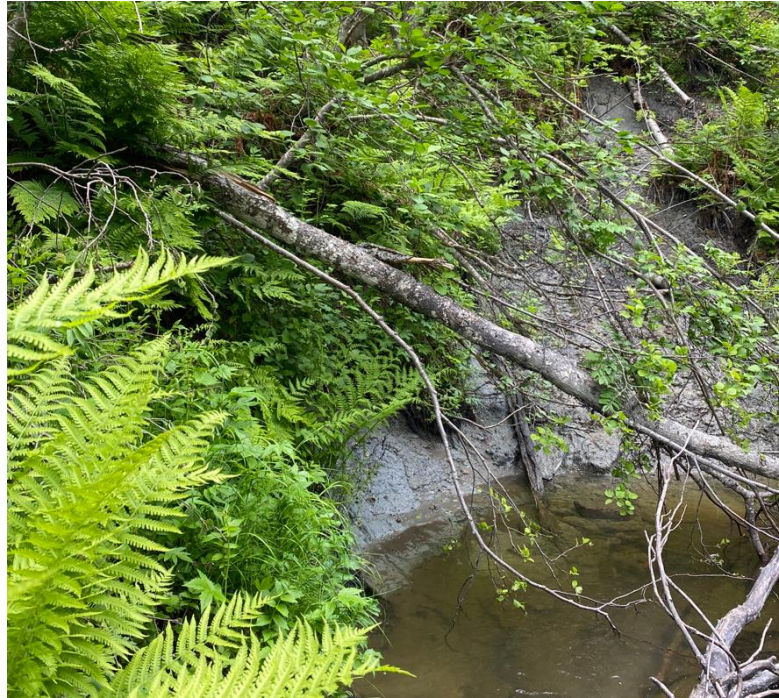
*Figur 4. Utglidning ved Leirbekken. (Multiconsult.)*

Ved Leirbekken var det tydelige tegn på aktiv erosjon langs store deler av bekken. I tillegg er terrenget svært bratt fra bebyggelsen ned mot bekken.

Det vurderes som meget sannsynlig at det ved høy vannføring vil kunne utløses et kvikkleireskred ved Leirbekken. Et eventuelt kvikkleireskred vil kunne nå bebyggelsen i området.

Det anbefales derfor at Leirbekken erosjonssikres fra utløpet av bekken langs med hele kvikkleireforekomsten. Omfanget er indikert på figur 8 herunder. Bekken må sikres både på vest- og østsiden.

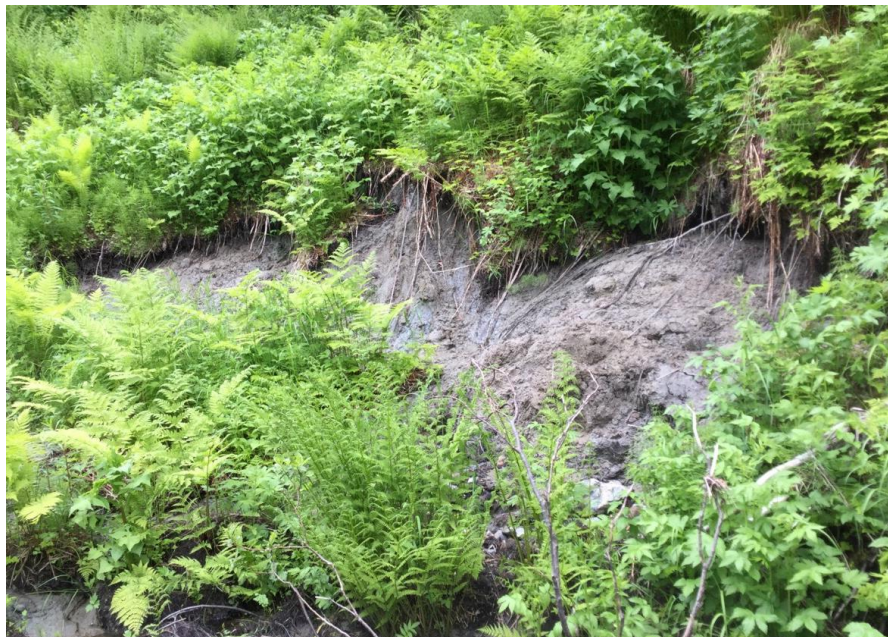
*Figur 5. Utglidning ved Leirbekken. (Multiconsult.)*

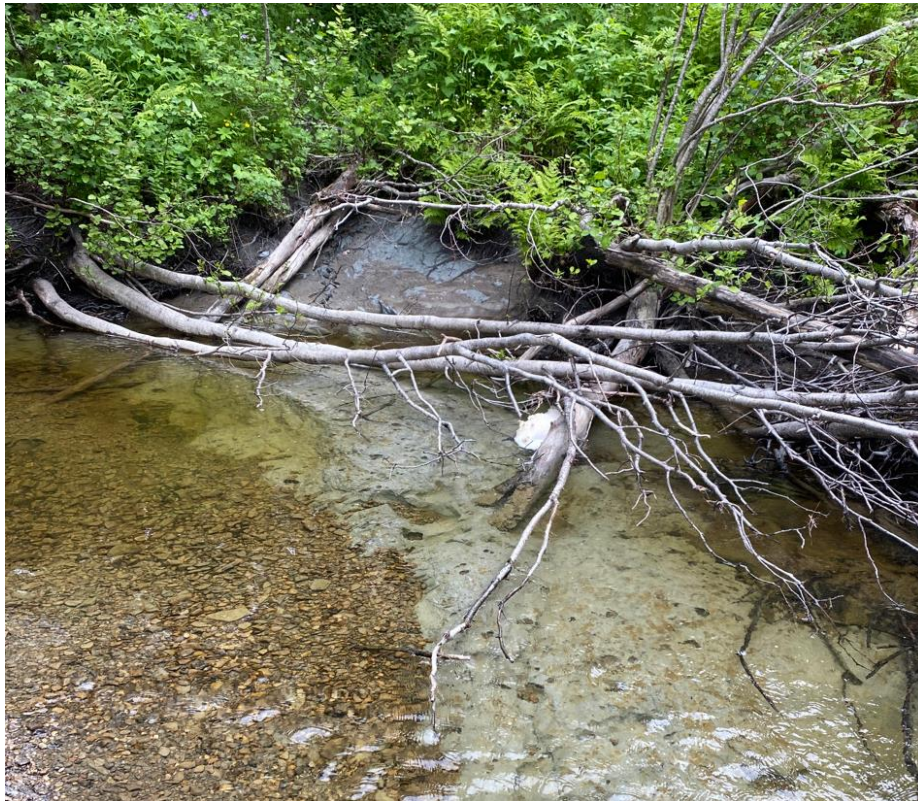
*Figur 6. Utglidning ved Fiskebekken.*

Det vurderes at det er sannsynlig at det kan utløses et kvikkleireskred ved høy vannføring, men det er usikkert om et skred vil kunne true eksisterende bebyggelse.

Det anbefales derfor at Fiskebekken erosjonssikres fra utløpet i Målselva til Målsnesveien.

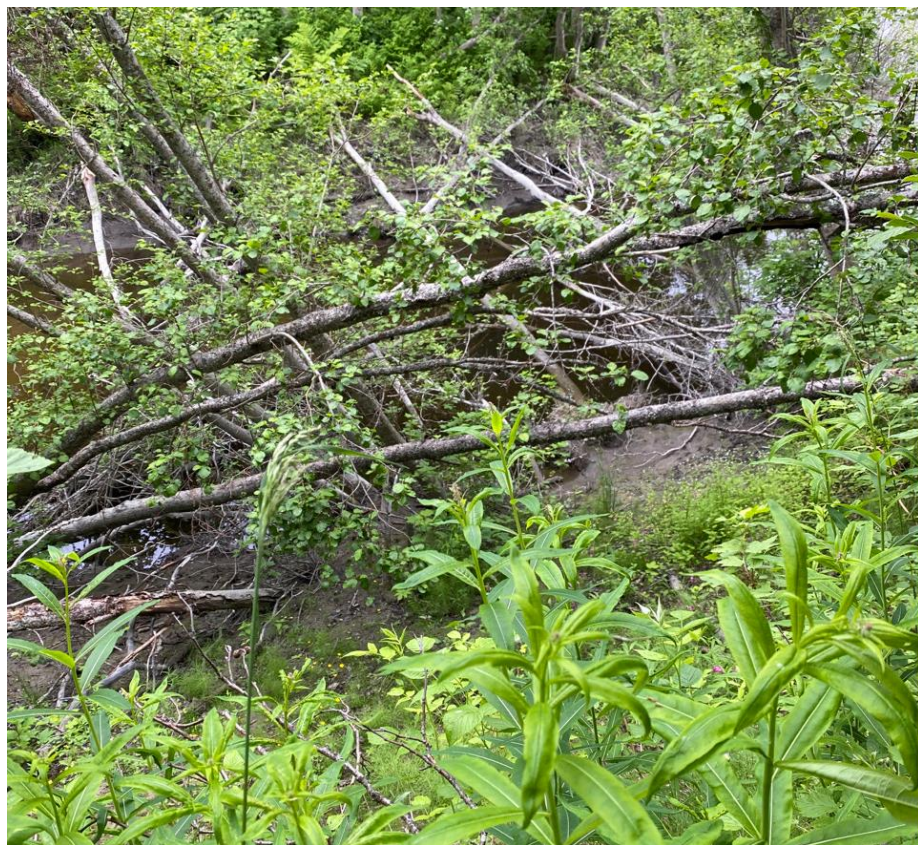
I tillegg til dette ble det også funnet en utglidning rett ved utløpet av Fiskebekken. Bilde av denne kan ses på figur 7.

*Figur 7. Utglidning ved utløpet av Fiskebekken.*

Dog ble det som tidligere nevnt observert en utglidning ved utløpet av elven. Dette utglidningen kan true eksisterende bebyggelse.

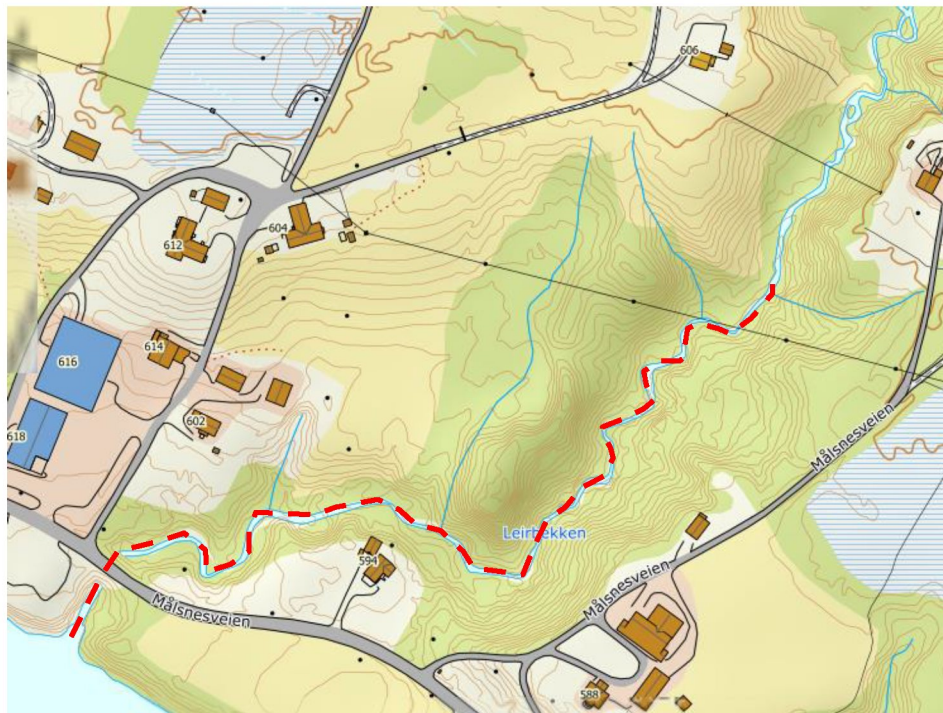
Figur 8. Område der må erosjonssikres. Markert med rød linje.
