Oppdragsgiver
Bjugn kommune

Rapporttype
Geoteknisk vurderingsrapport

OMRÅDESTABILITET SENTRUMSOMRÅDET BOTNGÅRD GEOTEKNISK RAPPORT

Oppdragsnr.: 1350008386
 Oppdragsnavn: Områdestabilitet sentrumsområdet Botngård
 Dokument nr.: G-rap-002 rev.01
 Filnavn: G-rap-002 1350008386 rev01.docx

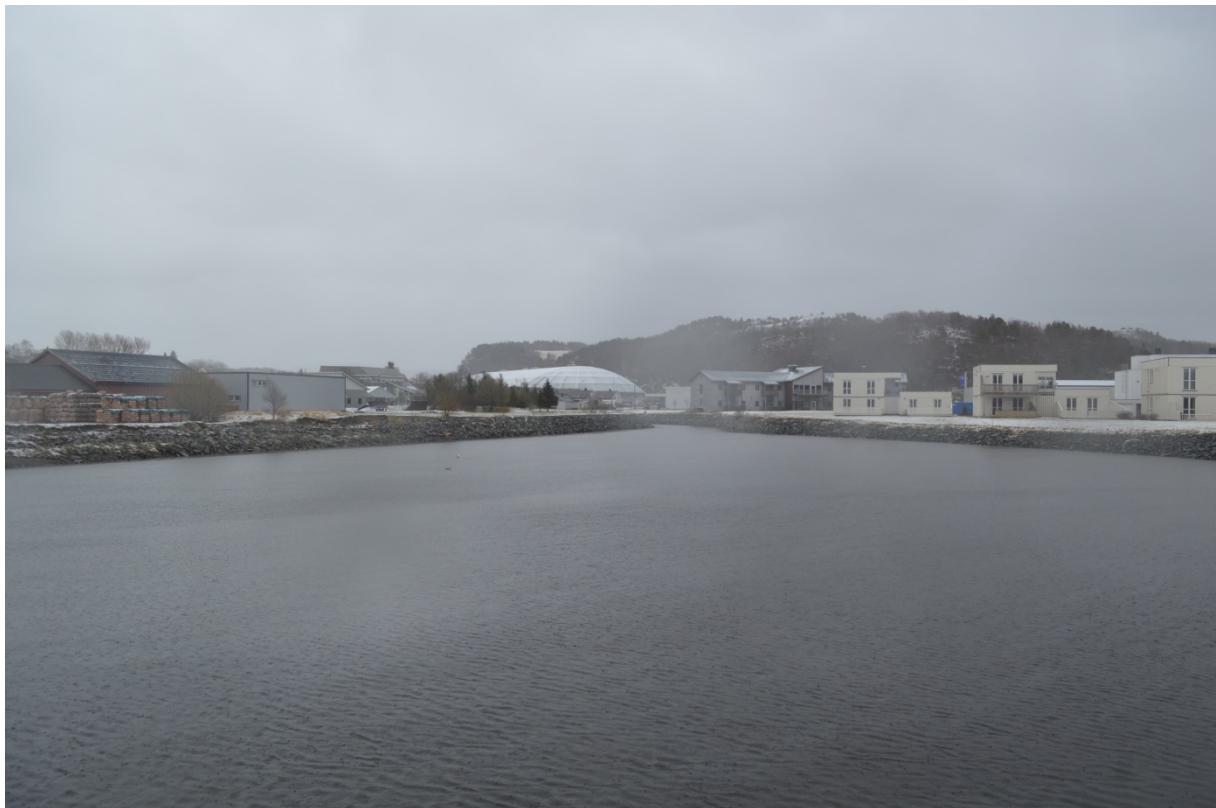
Bilde tatt fra sjøkanten i vest mot lagunen og Botngårdselva.

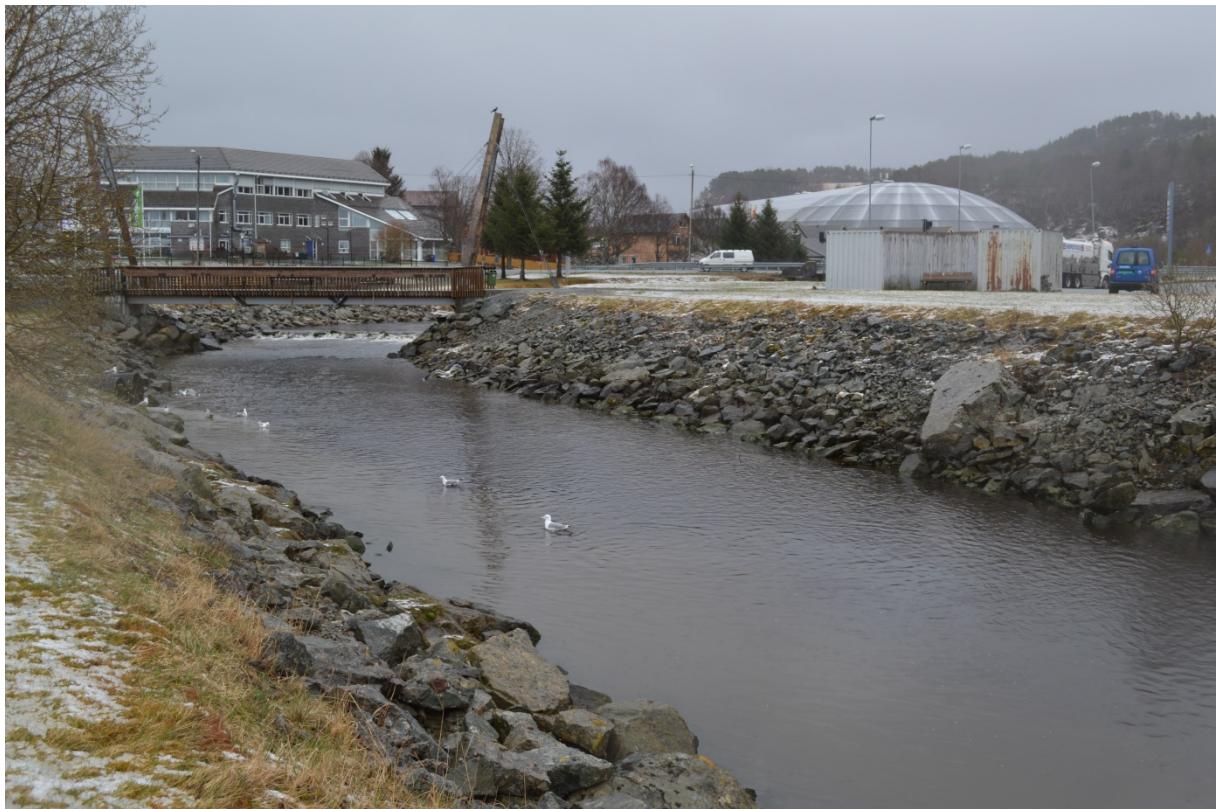
Bilde fra vest mot gangbru mellom bensinstasjon og blomsterbutikk.

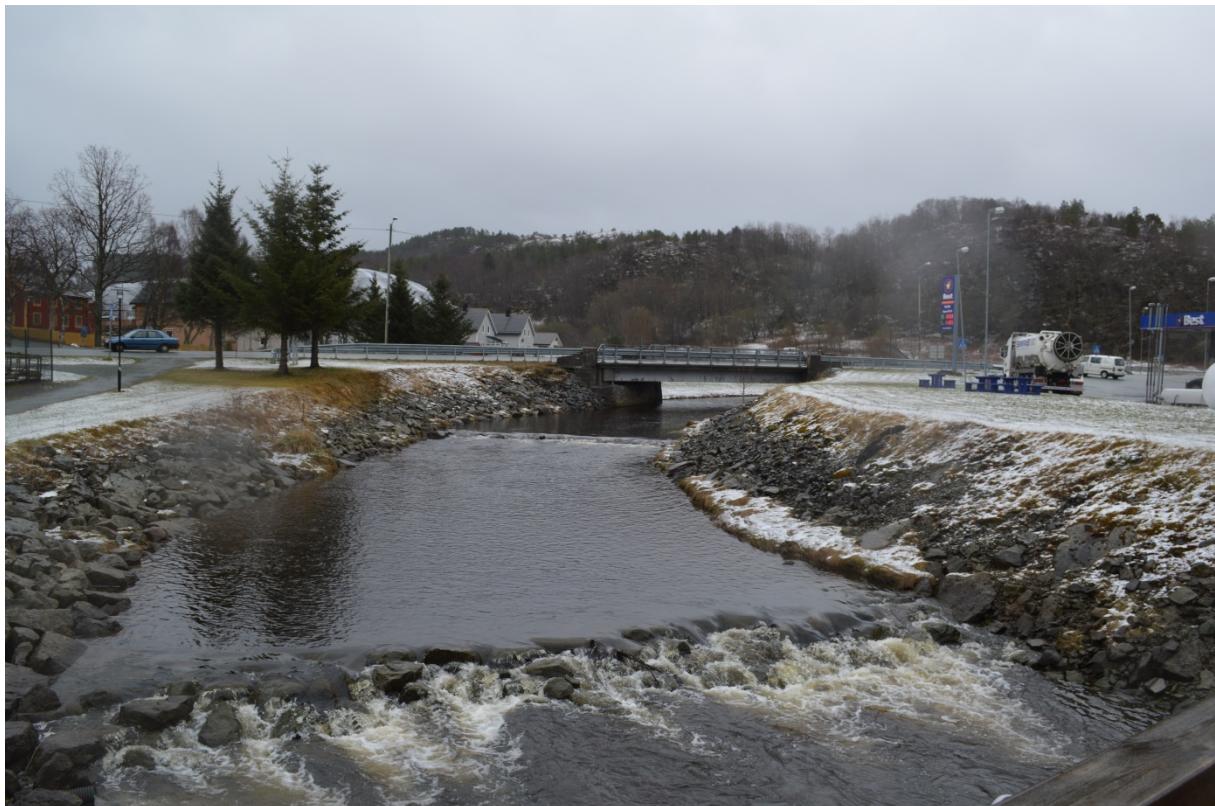
Bilde tatt fra gangbru mot bru over Strandveien.

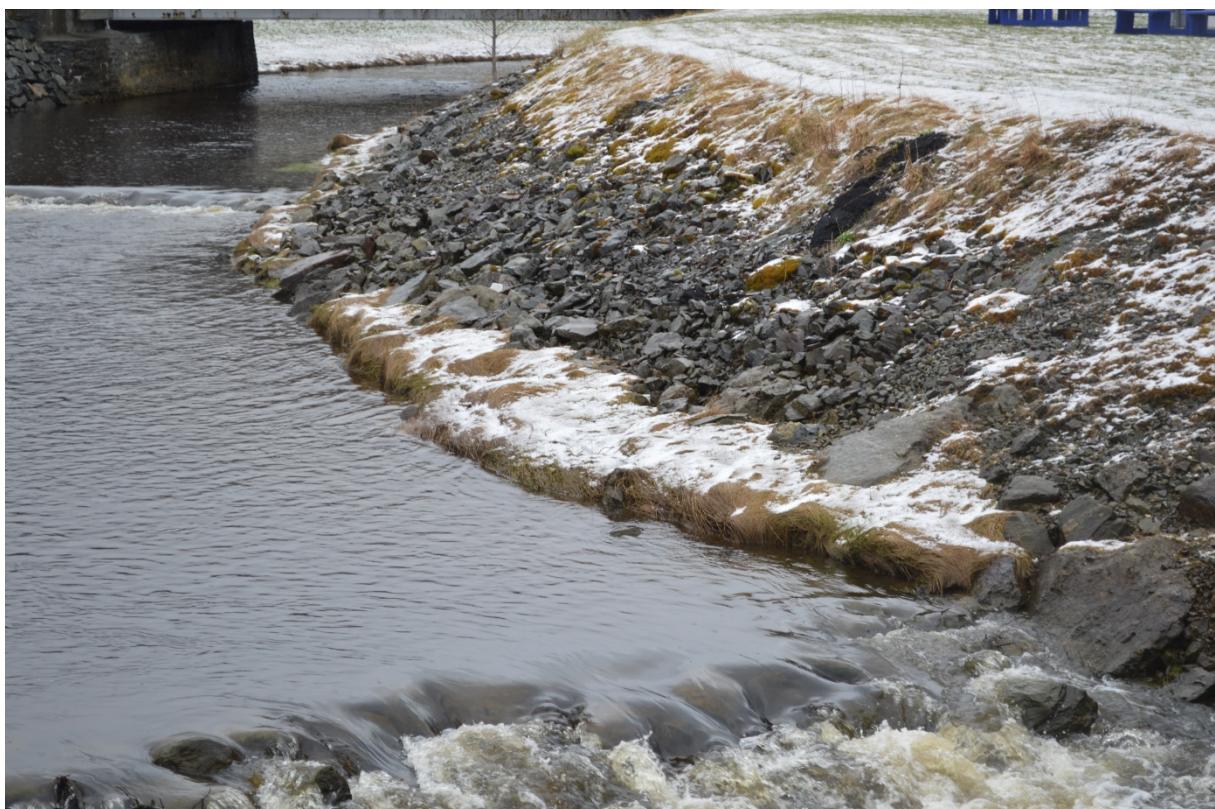
Nærbilde fra elvekanten fra samme sted som bildet over.

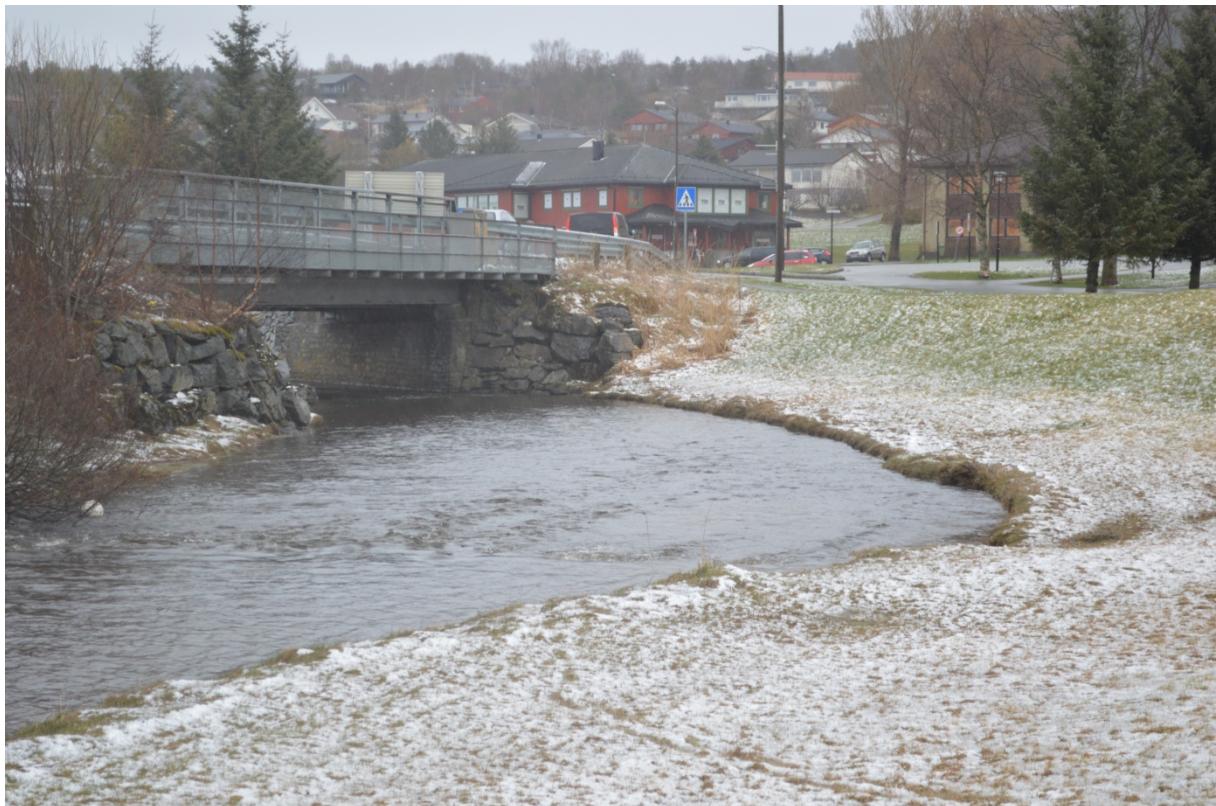
Bilde tatt fra øst mot Strandveien i vest. Det kan se ut som at vegetasjonen er noe undergravd.

Iht. til Program for økt sikkerhet for leirskred, ref. /2/, vurderes det et en har *litt erosjon* langs Botngårdselva der det ikke er utført plastringsarbeider. *Iht. ref. /1/ er det ikke nødvendig med erosjonssikring her så lenge erosjonsforholdene kan karakteriseres som litt erosjon iht. ref. /2/.* *Erosjonsforholdene må imidlertid holdes under oppsyn og vurderes fortløpende. Dersom forholdene endrer seg og det registreres tegn på aktiv erosjon må erosjonssikring vurderes/utføres.*

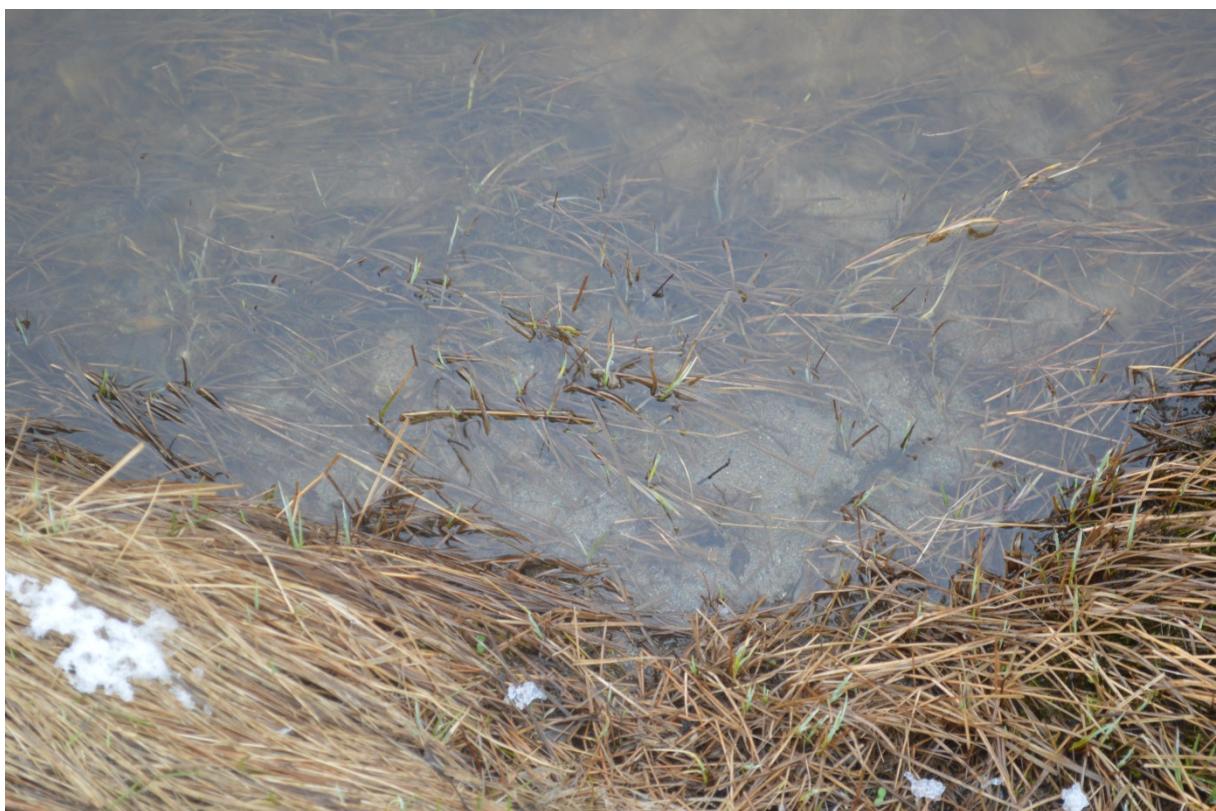
Det ble observert stein og sand på elvebunnen. Bilde tatt på samme sted som bildet over.

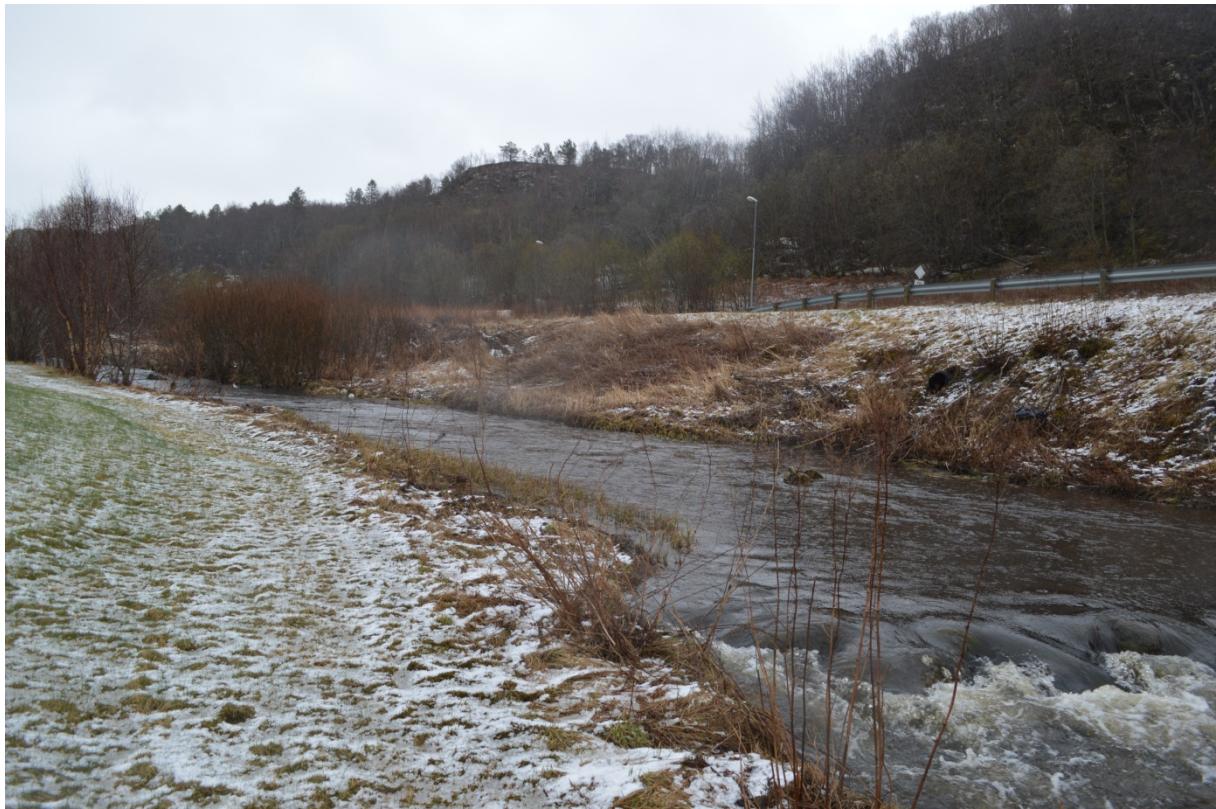
Botngårdselva i svingen og ved rundkjøringa til RV. 710.

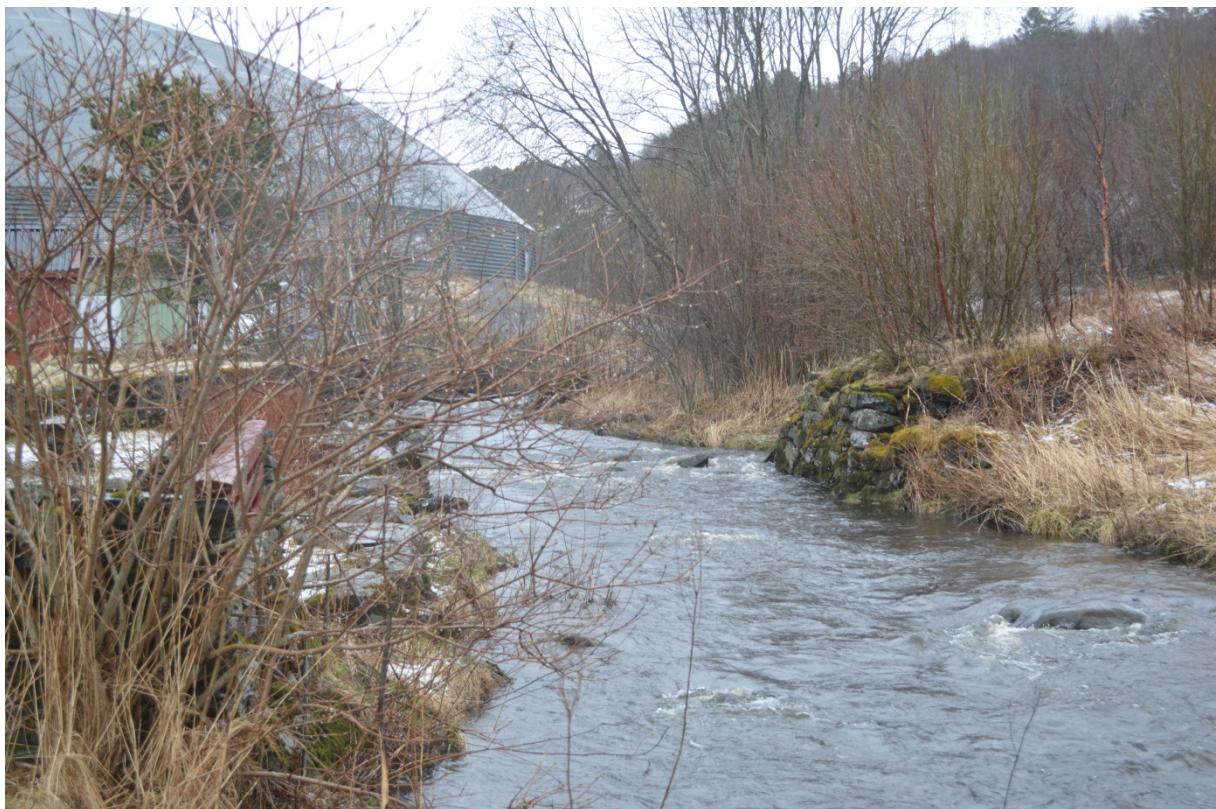
Bilde tatt fra vest mot ishallen.
