Mellebergvegen, Lillehammer

Lillehammer kommune

Skredfarevurdering og vurdering av sikringstiltak

DOKUMENTKODE: 10207441-RIG-RAP-001

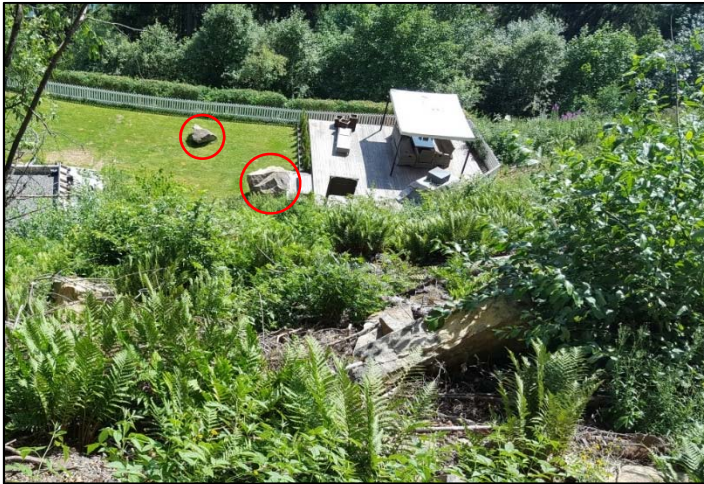
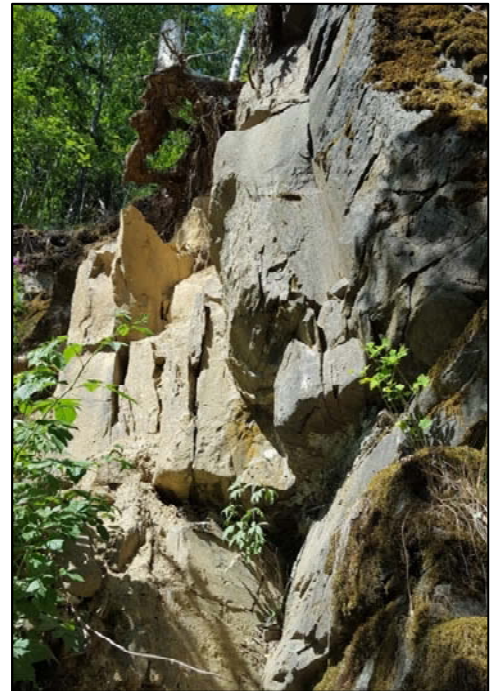
I begynnelsen av mai 2018 gikk det et steinsprang i fjellskrenten, og to steinblokker raste ned i hagen rett sør for bolighuset i Mellebergvegen 24. Kun små, materielle skader oppsto som følge av steinspranget.

NVE v/Jaran Wasrud var på befaring til stedet den 27.06.2018, og konstaterte i e-post av 12.07.2018 at den største steinblokken var på anslagsvis 1m^3 . Wasrud sin videre vurdering var: «Blokkene har trolig løst som følge av teleløsning og økt vanntilførsel som følge av snøsmelting. Rotsprengning er også en aktiv prosess i berget her».

Figur 3: Bildet til venstre viser oversikt over steinspranget mai 2018, med de to steinblokkene (ringet inn) som kom ned på eiendommen Mellebergvegen 24. Bildet til høyre viser løснеområdet for steinspranget, oppe i den bratte bergskrenten.

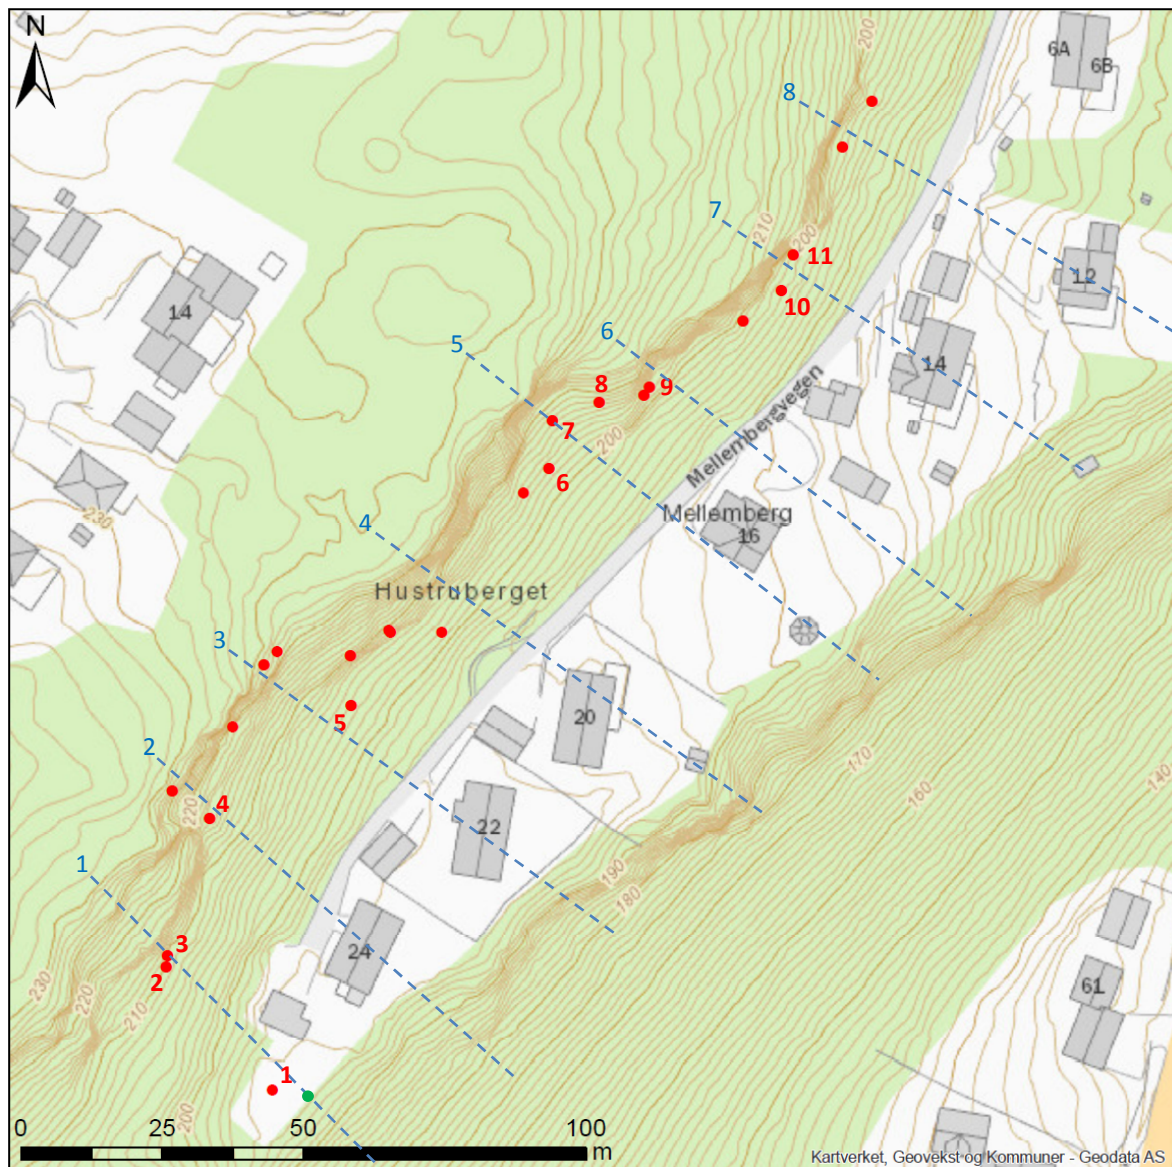
Figur 4: Kartutsnittet viser oversikt over registrerte lokaliteter (røde prikker) i fjellskrenten ovenfor Mellebergvegen 6 – 24. Blå stiplede linjer 1 – 8 markerer profiler benyttet til numerisk modellering i RocFall, se kap. 5.2. Grønn prikk markerer ca. beliggenhet av steinblokken som kom lengst ved steinspranget i mai 2018.

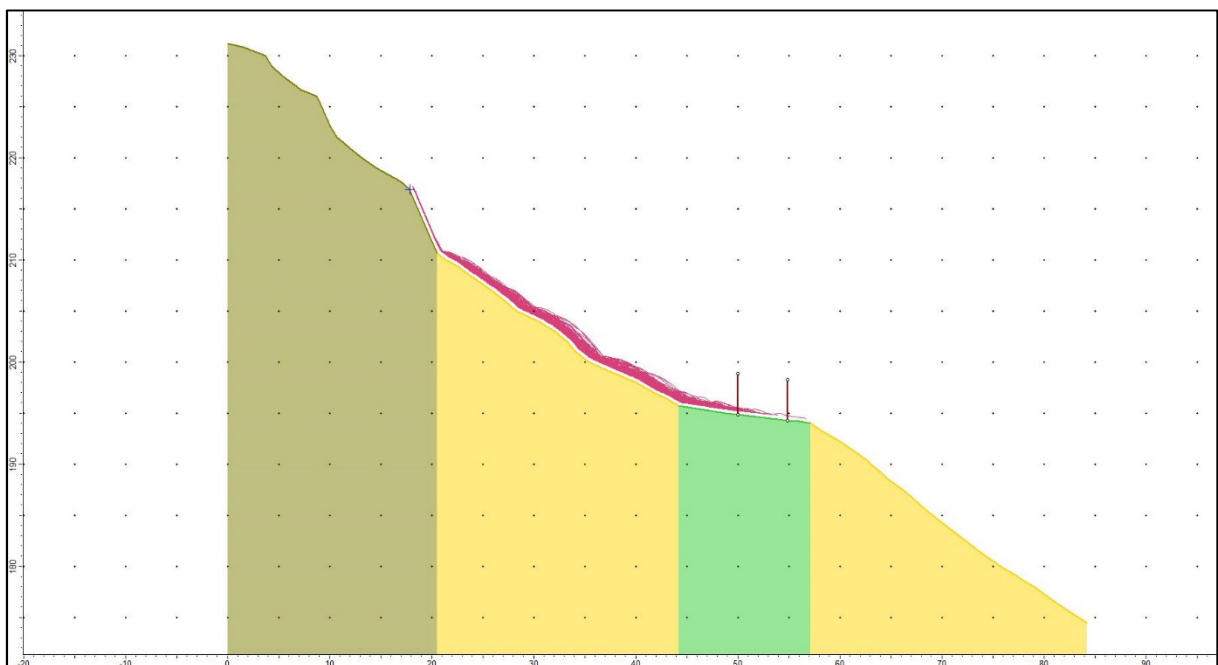
Figur 5: Skjermbilde fra RocFall som viser simulering av steinspranget i begynnelsen av mai 2018. De vertikale strekene nederst i profilet (1, ref. fig. 4) markerer punktene der de to steinblokkene stoppet. Simuleringen gir et representativt bilde av gjentatte simuleringer med statistisk fordeling av 100 blokker som er utløst fra det samme løснеområdet.

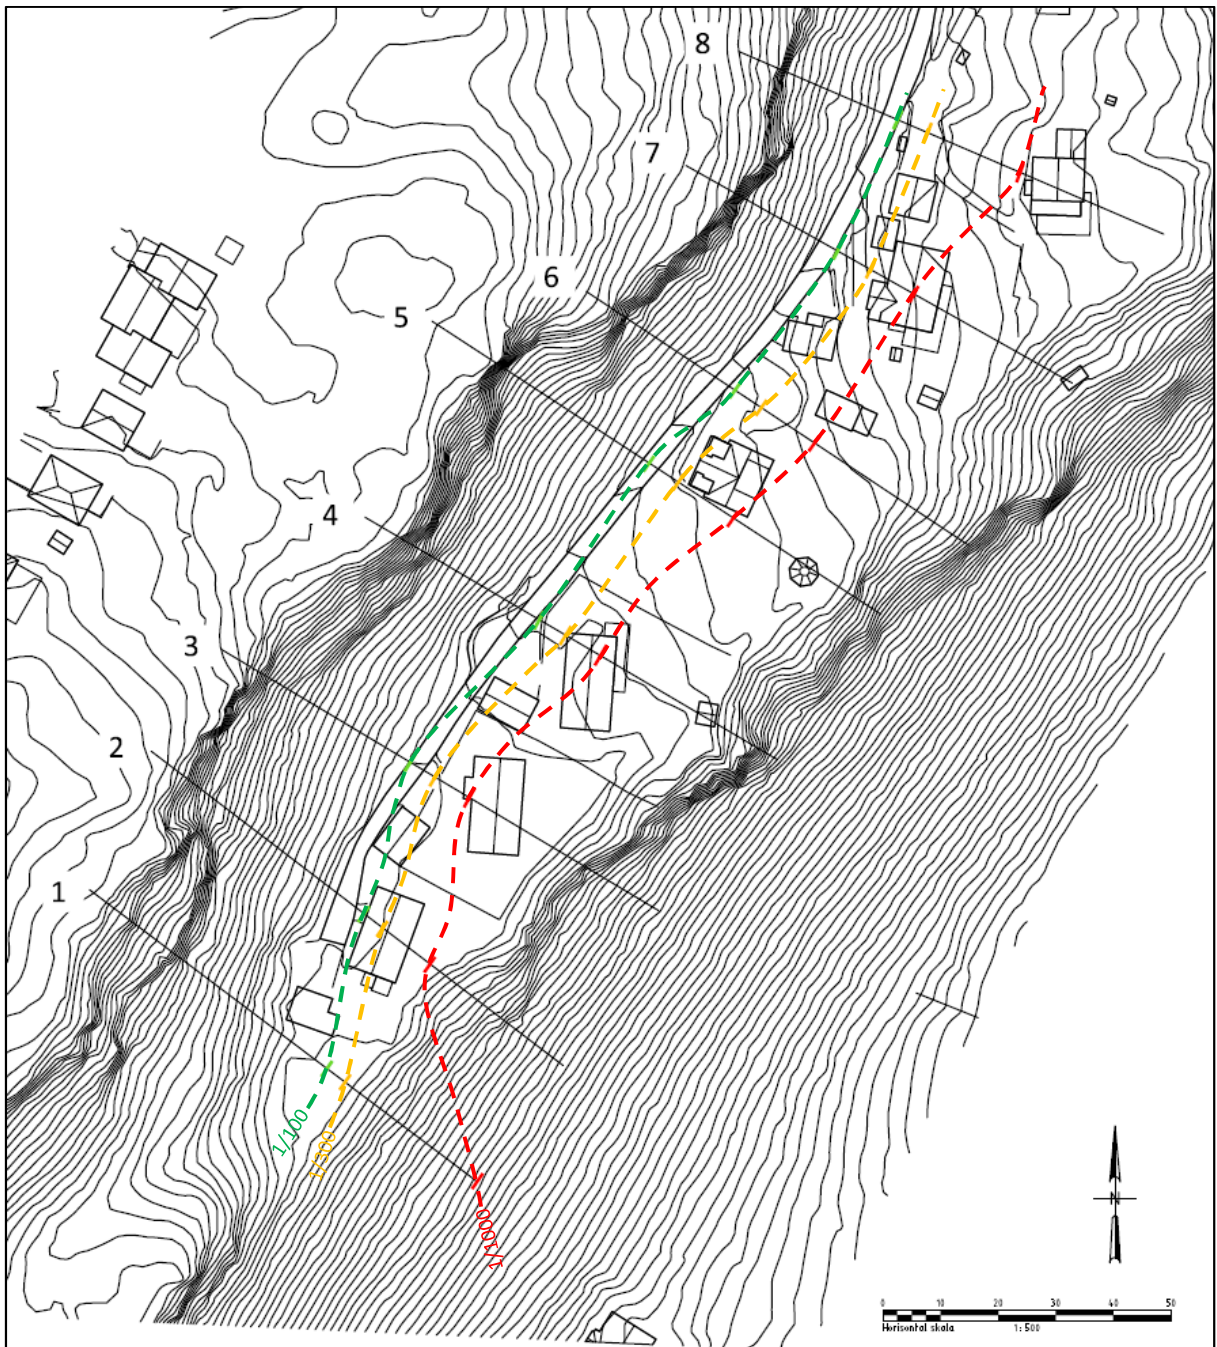
Figur 15: Tolkede faregrenser 1/100, 1/300 og 1/1000

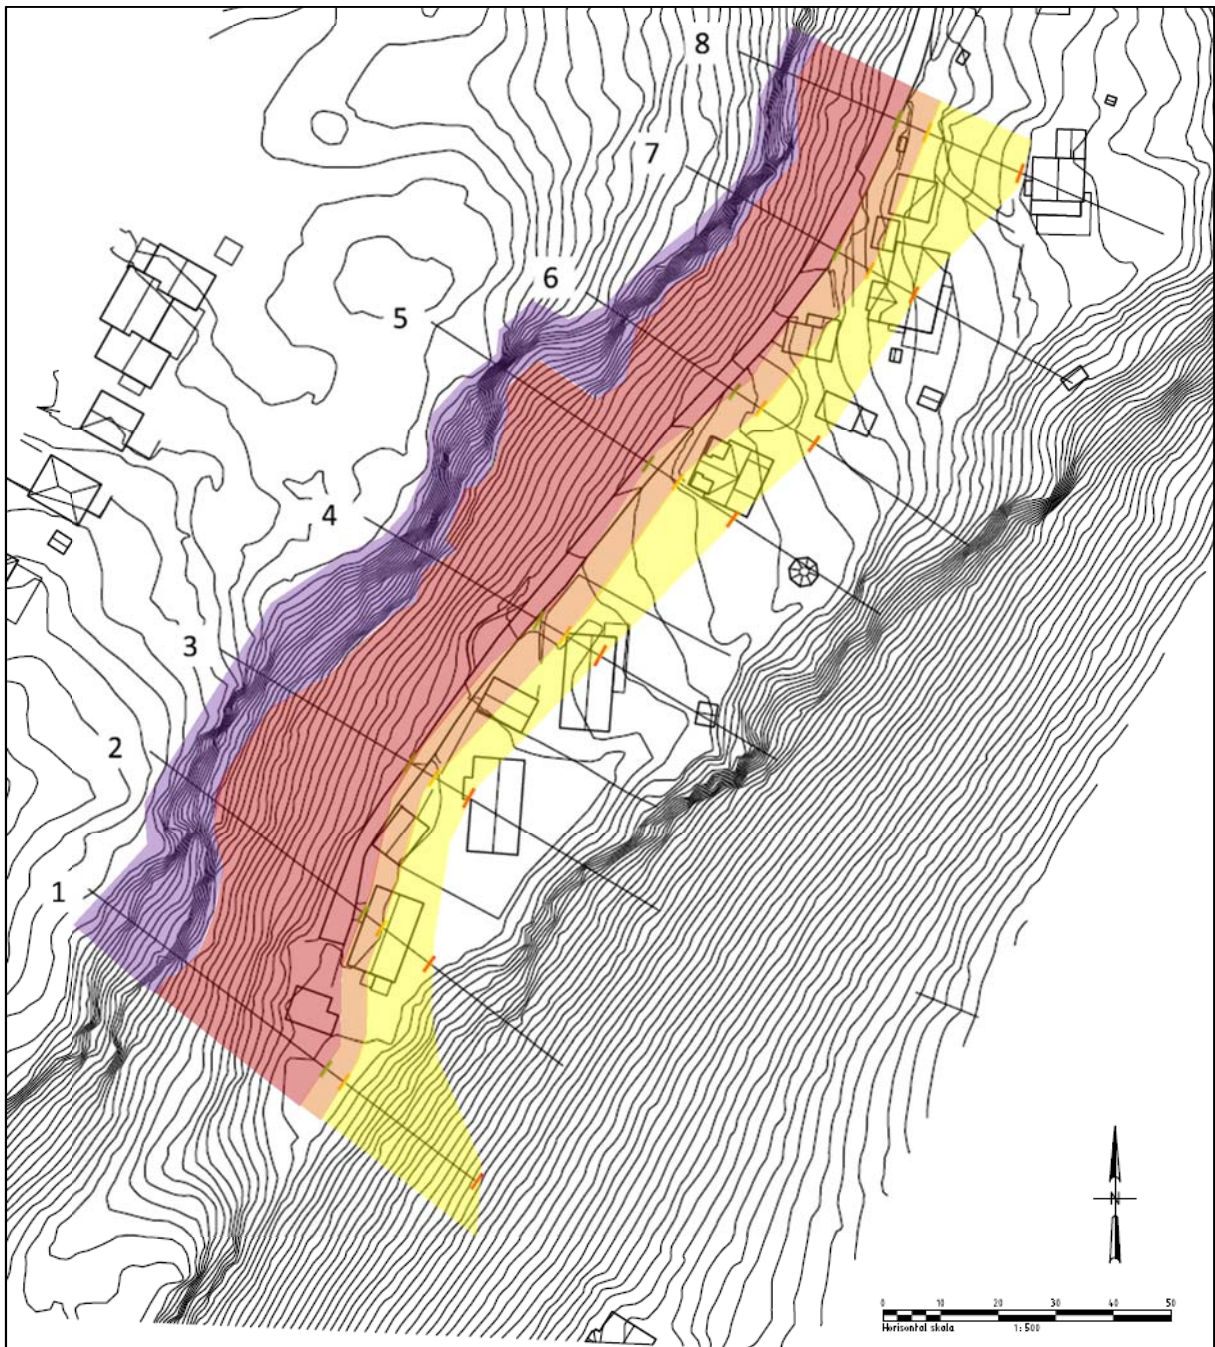
Faregrenser og faresonekartet viser at den nominelle årlige sannsynligheten for steinsprang/-skred på boligeiendommene i Mellebergvegen 6 og 24 er større enn tillatt. Det må derfor gjøres sikringstiltak for å tilfredstille kravene i Plan- og bygningsloven og TEK 17.

Figur 16: Faresonekart. Se tegnforklaring nedenfor.
