Oppdragsnavn **Hvittingfoss**  
Prosjekt nr. **6120285**  
Kunde **NVE Region sør**  
Notat nr. **G-not 010**  
Versjon **02**  
Til **NVE Region sør**  
Fra **Rambøll v/Trine Flobak**  
Kopi

## Oppsummering av utførte sikringstiltak i kvikkleiresoner på Hvittingfoss - sluttnotat

Dato 28.08.2020

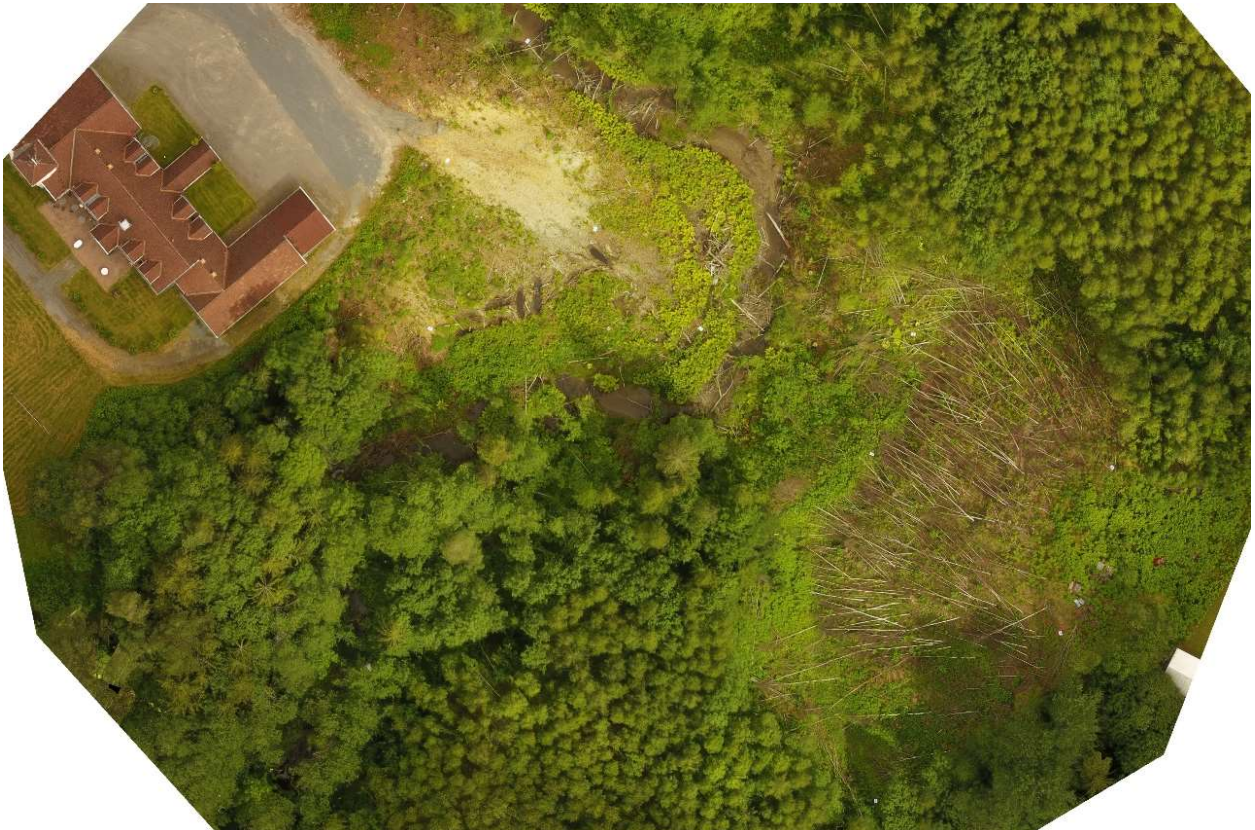
**Figur 2 Myrahaugen før tiltak**

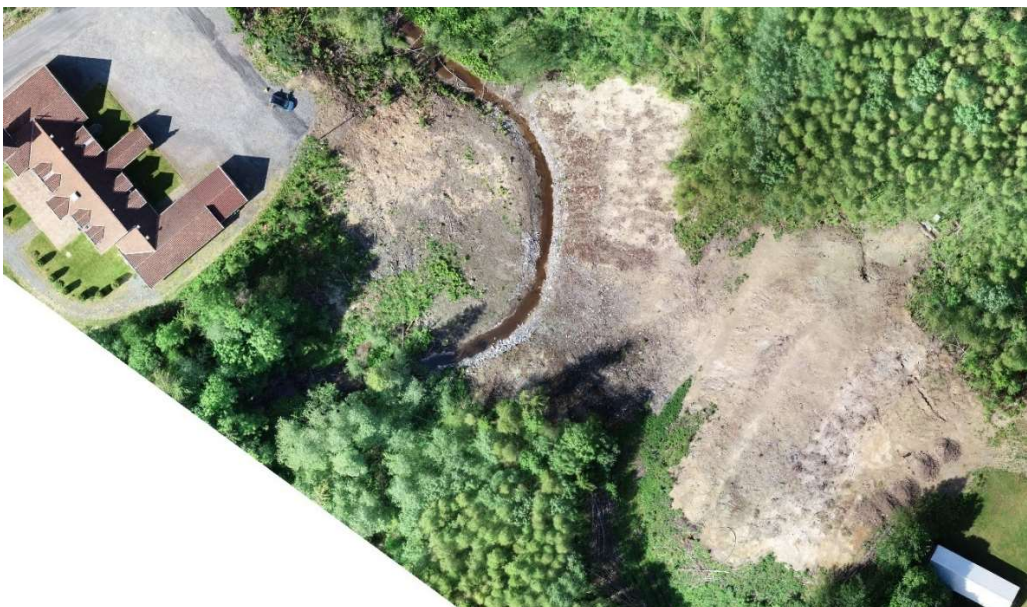
Det er utført en avlastning i topp av skråningen. I bunn av skråningen er bekken flyttet noe, samt at det er etablert en motfylling.

- I tillegg til sandmasser fra avlastningen består motfyllingen av en stor andel tilkjørt stein (tunnelmasser).
- Det ble under anleggsarbeidene støtt på leire i et høyere nivå enn det som var lagt til grunn i prosjekteringen, og det ble derfor utført noen endringer i sikringstiltaket. G-not 008 oppsummerer endringer samt dokumenterer oppnådd sikkerhet for utført sikring.

**Figur 3 Myrahaugen etter utført sikringstiltak**

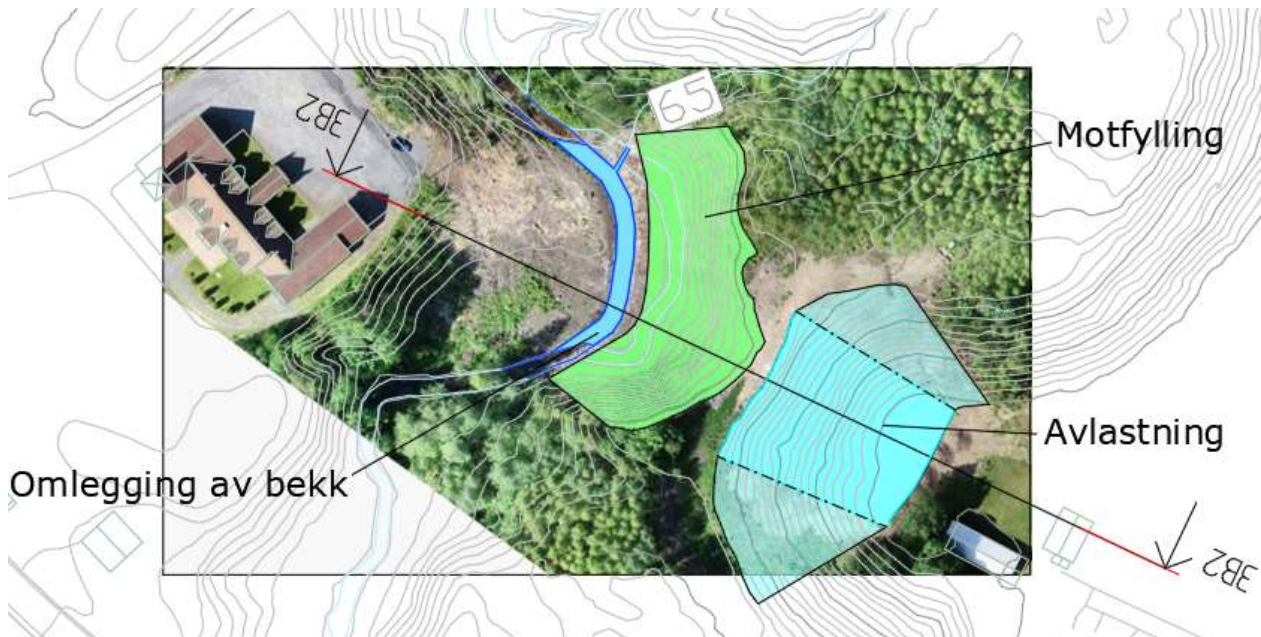
Figur 4 Myrahaugen kontrollert tverrsnitt 3B2 med planlagt og utført tiltak

Prosjektert løsning i henhold til [1], gir en bedring av sikkerheten på gjeldene skråning ca 20% i forhold til tidligere situasjon i profil 3B2. Dette tilsvarer «Forbedring» i henhold til kravene i TEK17 §7-3 og NVE-veileder 7/2014 Sikkerhet mot områdeskred. Oppnådd sikkerhet i skråningen er i henhold til prosjekteringen.

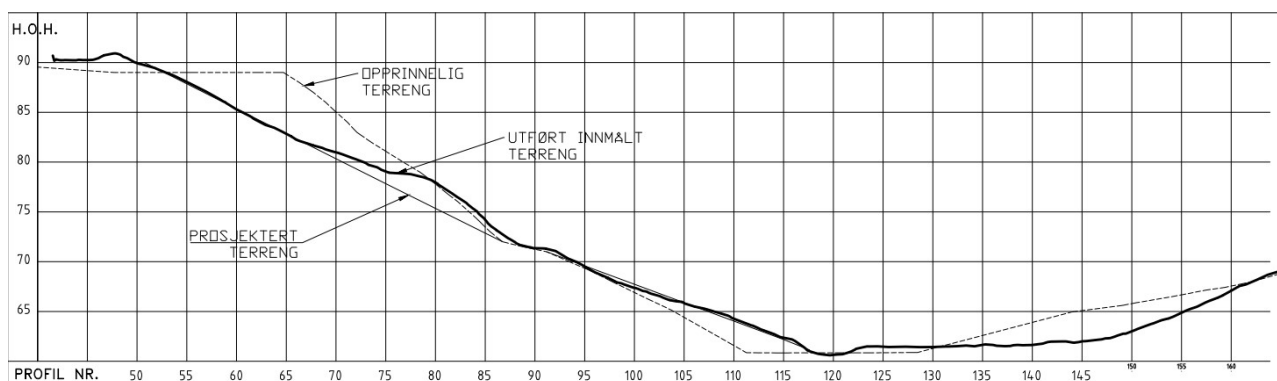
Figur 5 Tverrsnitt 3B2 Myrahaugen med opprinnelig terreng, prosjektert løsning og utført løsning

Lengde på tiltaket vist i tverrsnitt er ca. 160 meter. Areal av tiltaket inkludert avlastningszone, motfylling og omlagt bekk med bakkeplanering omfatter ca. 3 500 m<sup>2</sup>. Sum volum på fylling er 3400 m<sup>3</sup>. Avlastede masser ca. 1900 m<sup>3</sup> og innkjørte masser ca. 3400 m<sup>3</sup>.

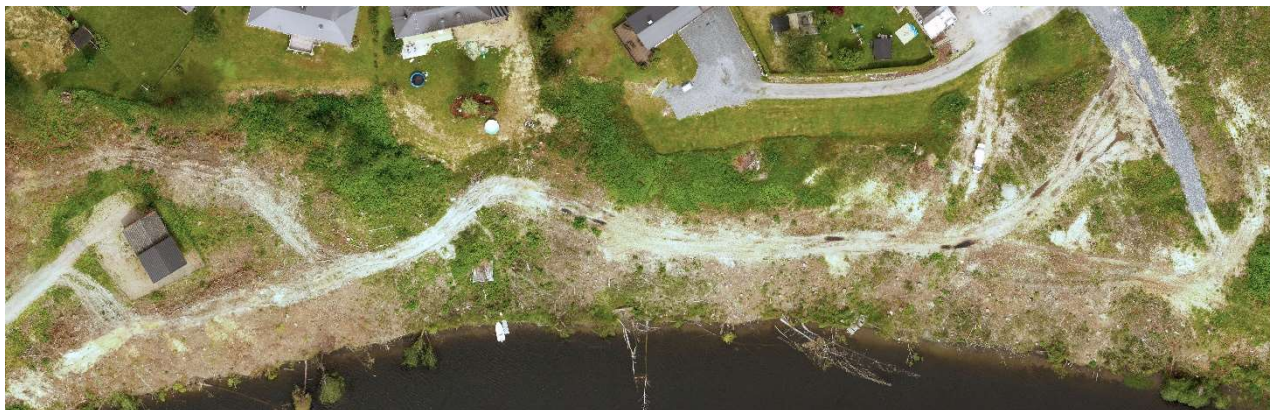
Figur 6 Evju før tiltak

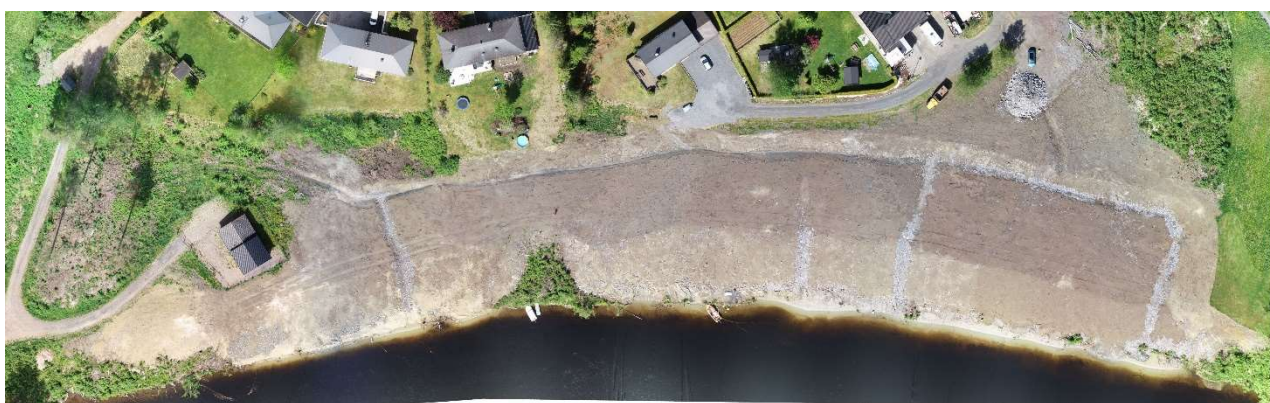
Det er utført en avlastning i topp av skråningen samt utslaking av skråningen mot Lågen.

- For å stabilisere elveskråningen mot erosjon ble det lagt ut en steinfylling/plastring langs et lengere parti. Fyllingen ble etablert med fot ca 0-1 m over normalvannstand i Lågen.
- Nivå for avlastning er redusert noe i vest, rundt pumpehuset. Det er kontrollert at «forbedring» er oppnådd i endelig situasjon.
- Bakre nivå for avlastning er justert noe ved profil 3-A for å hensynta overdekning til VA-ledninger langs Beverstubben. Justeringene er små og vil ikke påvirke de mest kritiske glideflatene.

Figur 7 Evju etter utførte sikringstiltak

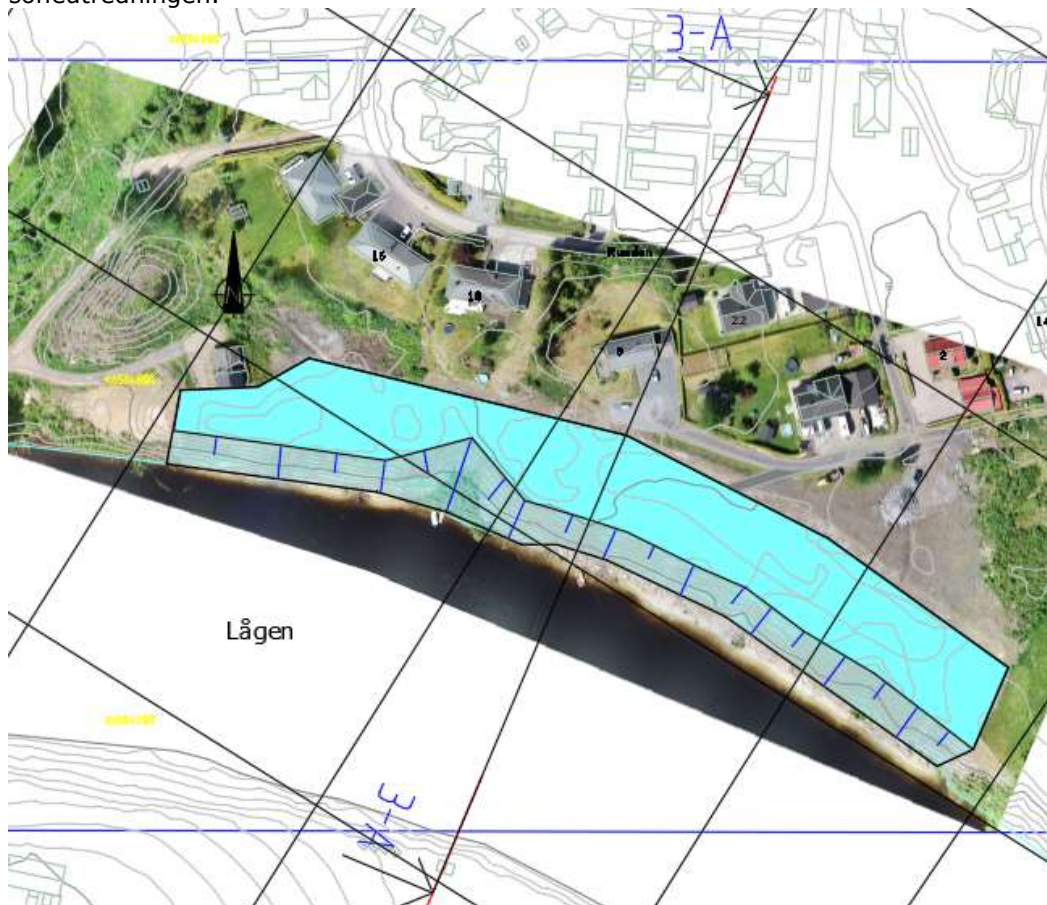
Det var i prosjekteringen lagt opp til at det skulle oppnås «forbedring» for alle skjærflater i profil 3-A i henhold til kravene i TEK17 §7-3 og NVE-veileder 7/2014 Sikkerhet mot områdeskred. Beregnet sikkerhet i profil 3-O viste  $F > 1,4$  og hadde dermed tilstrekkelig sikkerhet iht. kravene. Oppnådd sikkerhet i faresonen er i henhold til prosjekteringen. Dermed er hele faresonen åpnet for ny bebyggelse

**Figur 8 Evju kontrollerte tverrsnitt 3-A med planlagt og utført tiltak**

Lengde på tiltaket vist i Figur 8 er ca. 290 meter. Areal av tiltaket inkludert avlastningszone med bakkeplanering omfatter ca. 12 000 m<sup>2</sup>. Sum volum på totalt avlastede masser er ca. 18 000 m<sup>3</sup>.

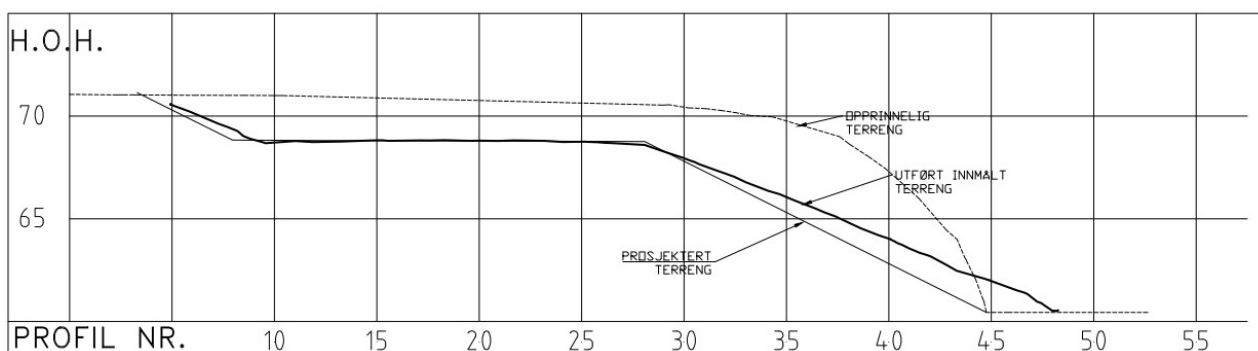
**Figur 9 Tverrsnitt 3-A Evju med opprinnelig terreng, prosjektert løsning og utført løsning**

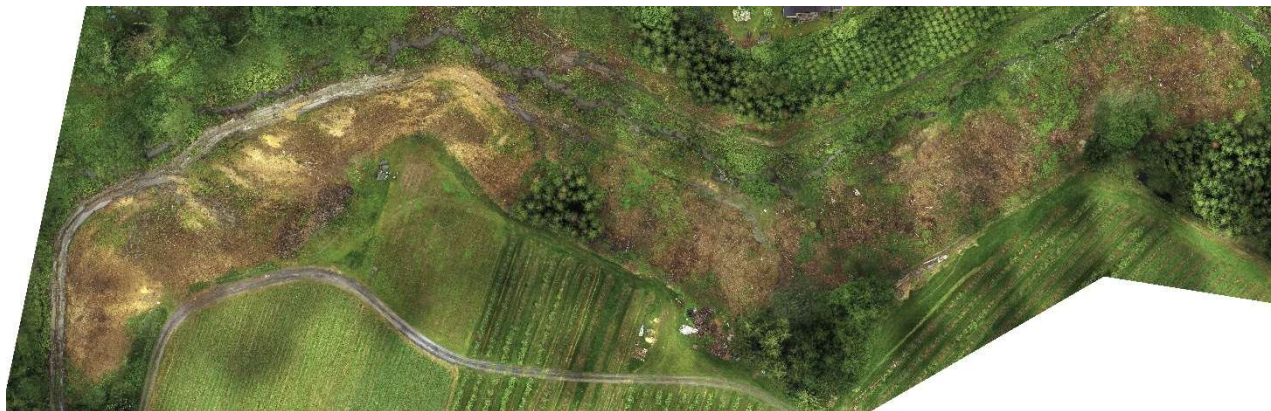
Figur 10 Haugen før tiltak

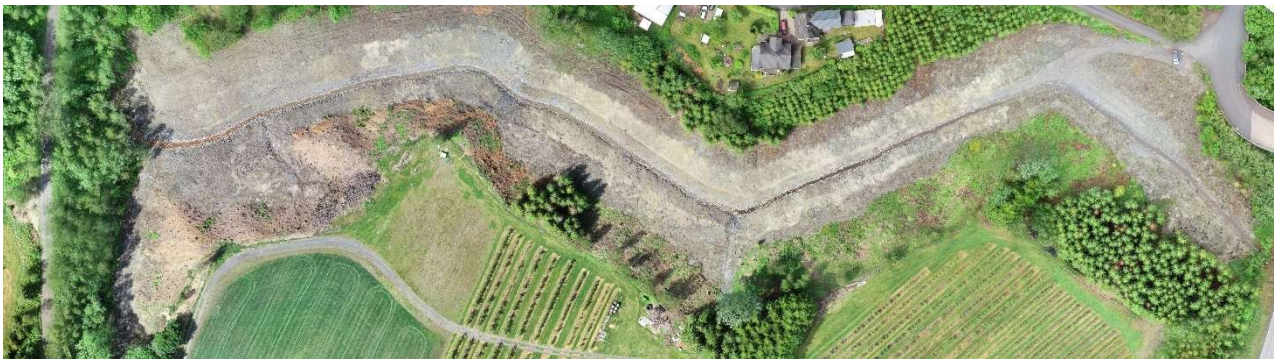
Det er utført heving av bekken samt motfylling på begge sider av ravinen.

- Nivå for bekken er justert noe. Fall i bekk og oppnådd sikkerhet er ivaretatt.
- Det er benyttet betydelige mengder stein (tunnelmasser) i den sørlige motfyllingen, for å stabilisere fyllingen lokalt.
- Det er lagt ut et deponi av silt/leirmasser i nedkant av krysset Fosshaugveien/Gulliveien.
- Det ble ikke lagt inn leirpropper i elveleiet.

**Figur 11 Haugen etter utført sikringstiltak**

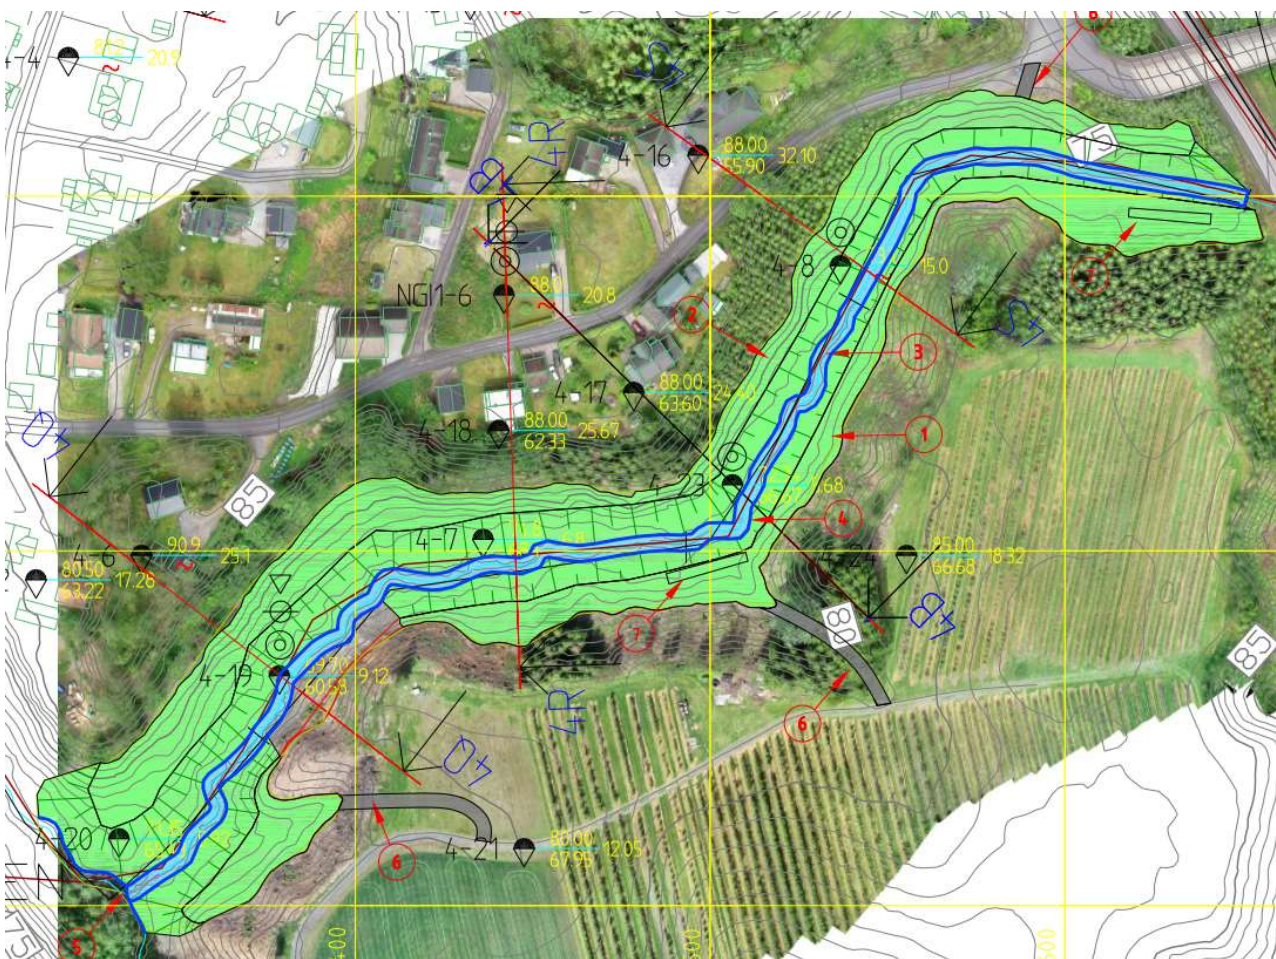
Med de prosjekterte sikringstiltak ville man oppnå «forbedring» i henhold til kravene i TEK17 §7-3 og NVE-veileder 7/2014 Sikkerhet mot områdeskred for den nordlige siden av ravinen. Siden det er tilført noe mer masser i deler av ravinen er oppnådd sikkerhet i henhold til prosjekteringen, eller noe bedre. De øvrige skråningene i faresonen har høyere sikkerhetsfaktor enn 1,18 i "dagens situasjon". Sikkerheten av disse er vurdert som tilfredsstillende for eksisterende bebyggelse, såfremt den ikke forverres. Siden disse skråningene ikke er forbedret, er ikke sonen åpnet for ny bebyggelse iht NVE-veileder 7/2014. Det vises til NVE-rapport 70/2016 for vurderinger i øvrige deler av faresonen.

**Figur 12 Haugen kontrollerte tversnitt 4S, 4B, 4R og 4Q med planlagt og utført tiltak**

Lengde på tiltaket vist i Figur 12Figur 8 er ca. 430 meter. Areal av tiltaket inkludert avlastningsone med bakkeplanering omfatter ca. 15 000 m<sup>2</sup>. Sum total økning i massevolum er ca. 23 000 m<sup>3</sup>.

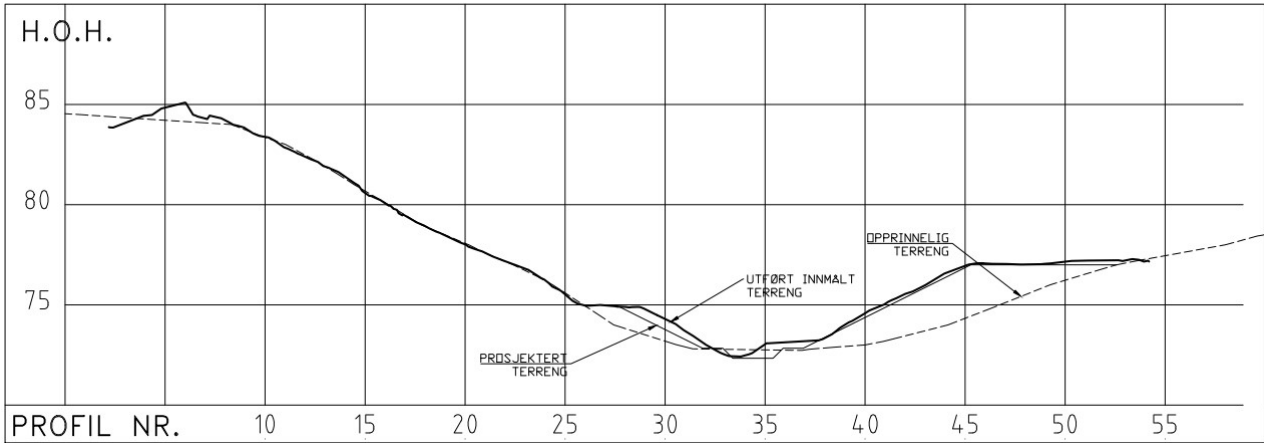
**Figur 13 Tverrsnitt 4S Haugen med opprinnelig terreng, prosjektert løsning og utført løsning**

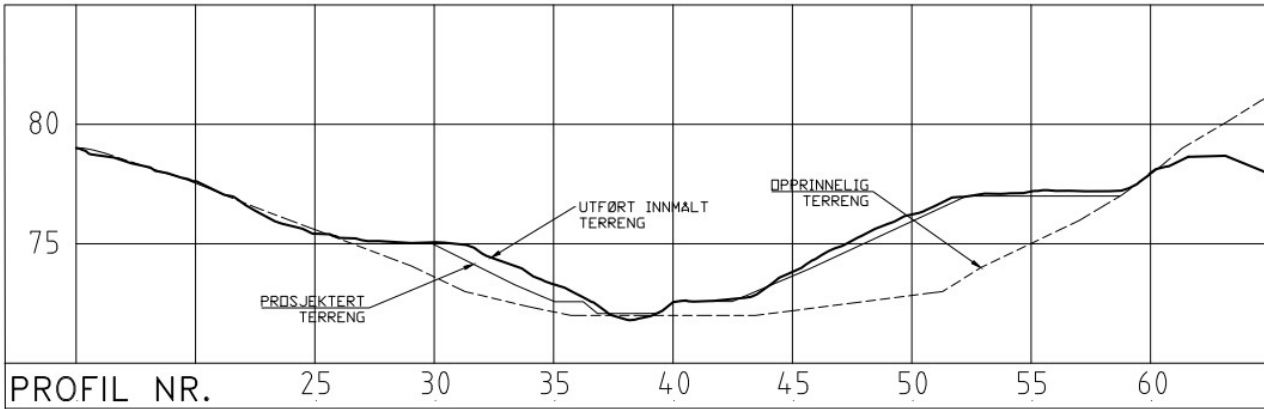
**Figur 14 Tverrsnitt 4B Haugen med opprinnelig terreng, prosjektert løsning og utført løsning**

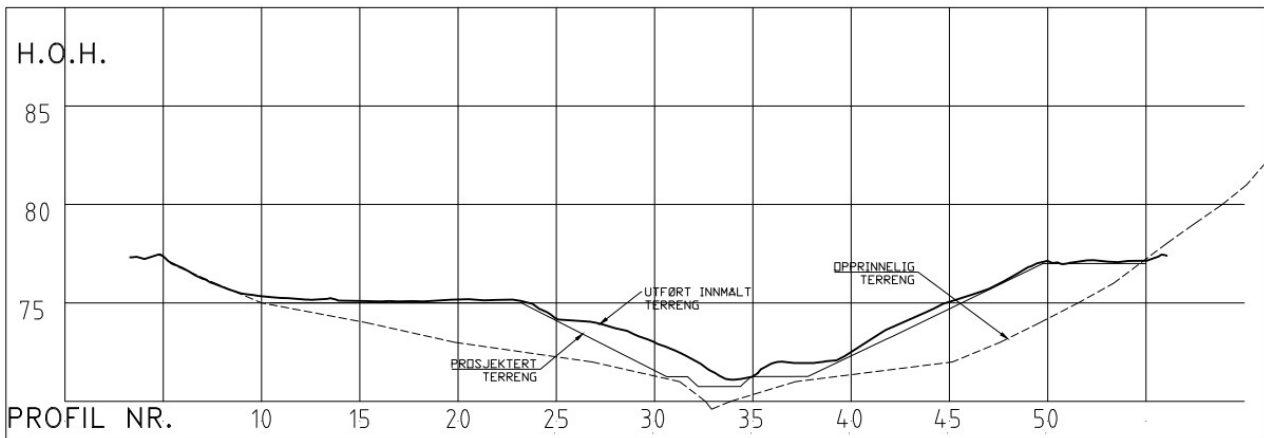
**Figur 15 Tverrsnitt 4R Haugen med opprinnelig terreng, prosjektert løsning og utført løsning**

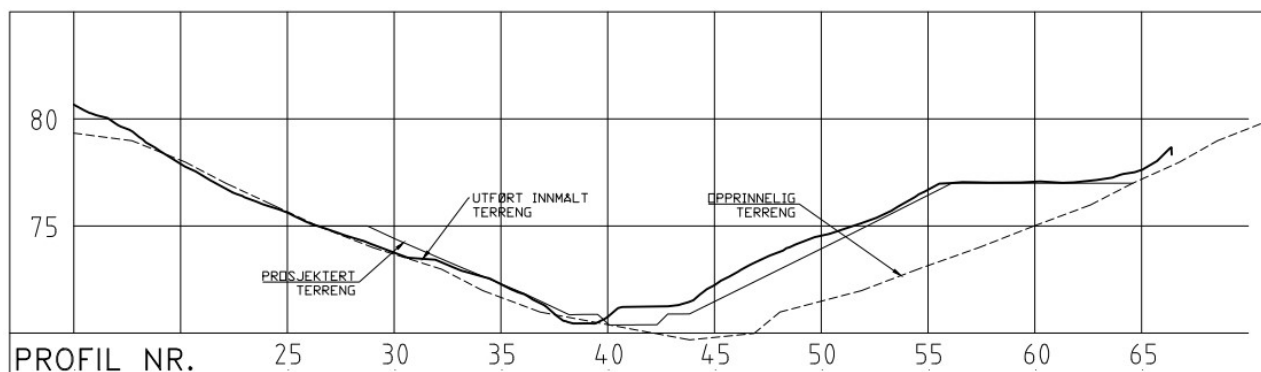
Figur 16 Tverrsnitt 4Q Haugen med opprinnelig terreng, prosjektert løsning og utført løsning
