Nye kvikkleiresoner - Tulluan, Klæbu

Norges vassdrags- og energidirektorat (NVE)

Soneutredning «light»

DOKUMENTKODE: 418771-02-RIG-RAP-001_rev01

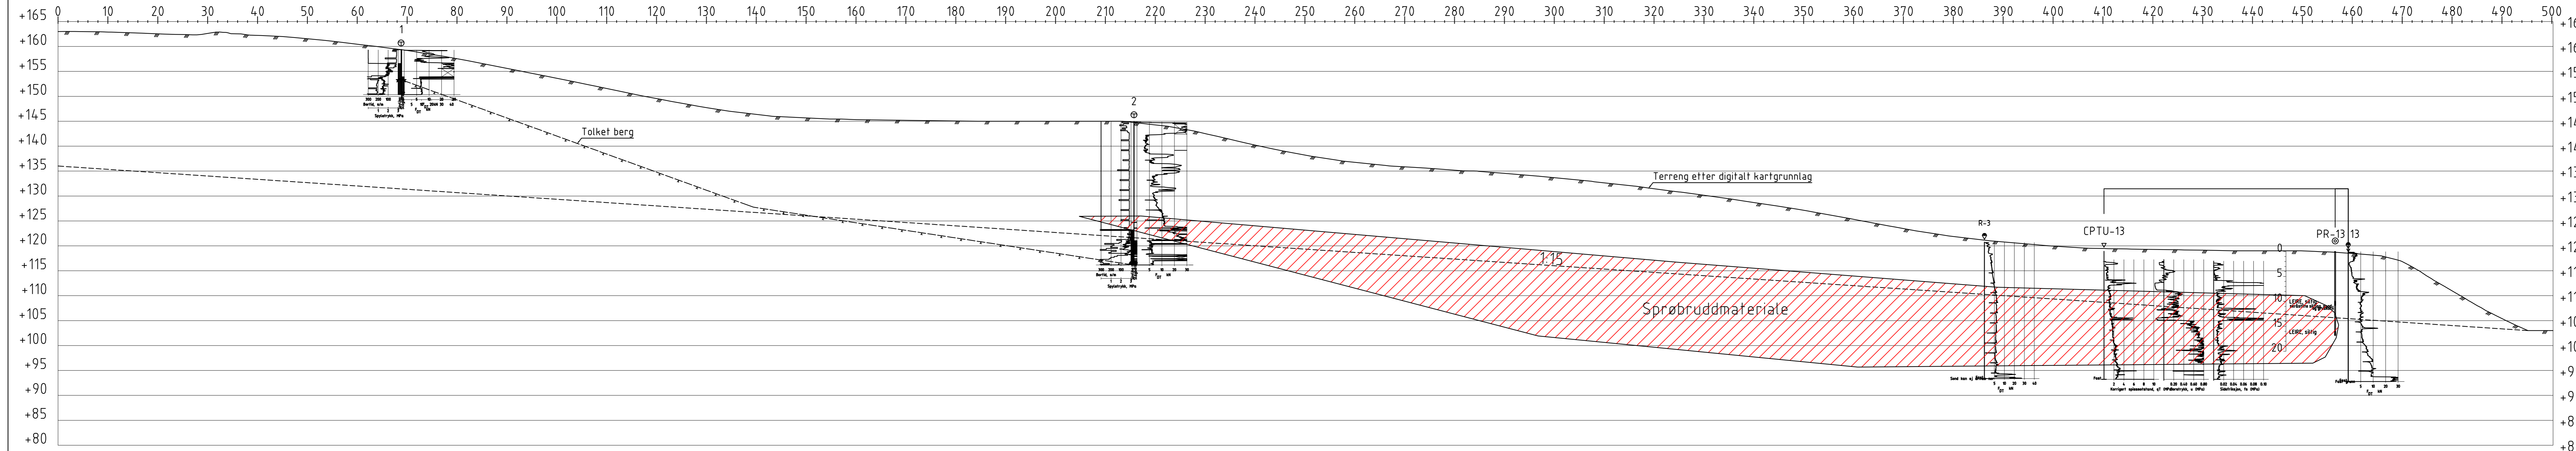
Profil A-A
1 : 500

Sonen er vist på situasjonsplan, tegning -002. Profil A i tegning -600 viser et terrengprofil med utførte grunnundersøkelser. Profil A vurderes som kritisk snitt for sonen.

Det er tidligere utført en dreietrykkssondering av Rambøll (R-3). Sonderingen antyder sensitiv leire fra ca. 10 til 25 m under terreng. På bakgrunn av dette er det utført supplerende undersøkelser i profil A som vurderes som kritisk for sonen. Profil A er vist i Figur 3-1.

I borpunkt 13 (se tegning -002) nærmest Nidelva er det utført dreietrykkssondering, CPTU-sondering og det er tatt opp to stk. 54 mm sylindereprøver. Undersøkelsene antyder at løsmassene består av siltig leire, som er lagdelt av grovere materialer. Sondringene indikerer sensitive masser, men det er ikke påvist sprøbruddmateriale i prøvene som er tatt opp. Det vurderes at grunnen er overkonsolidert. Ødometerforsøk og CPTU-sondering antyder en OCR-verdi i underkant av 2. Sprøbruddmaterialet som er tolket i profil A er basert på sondering R-3.

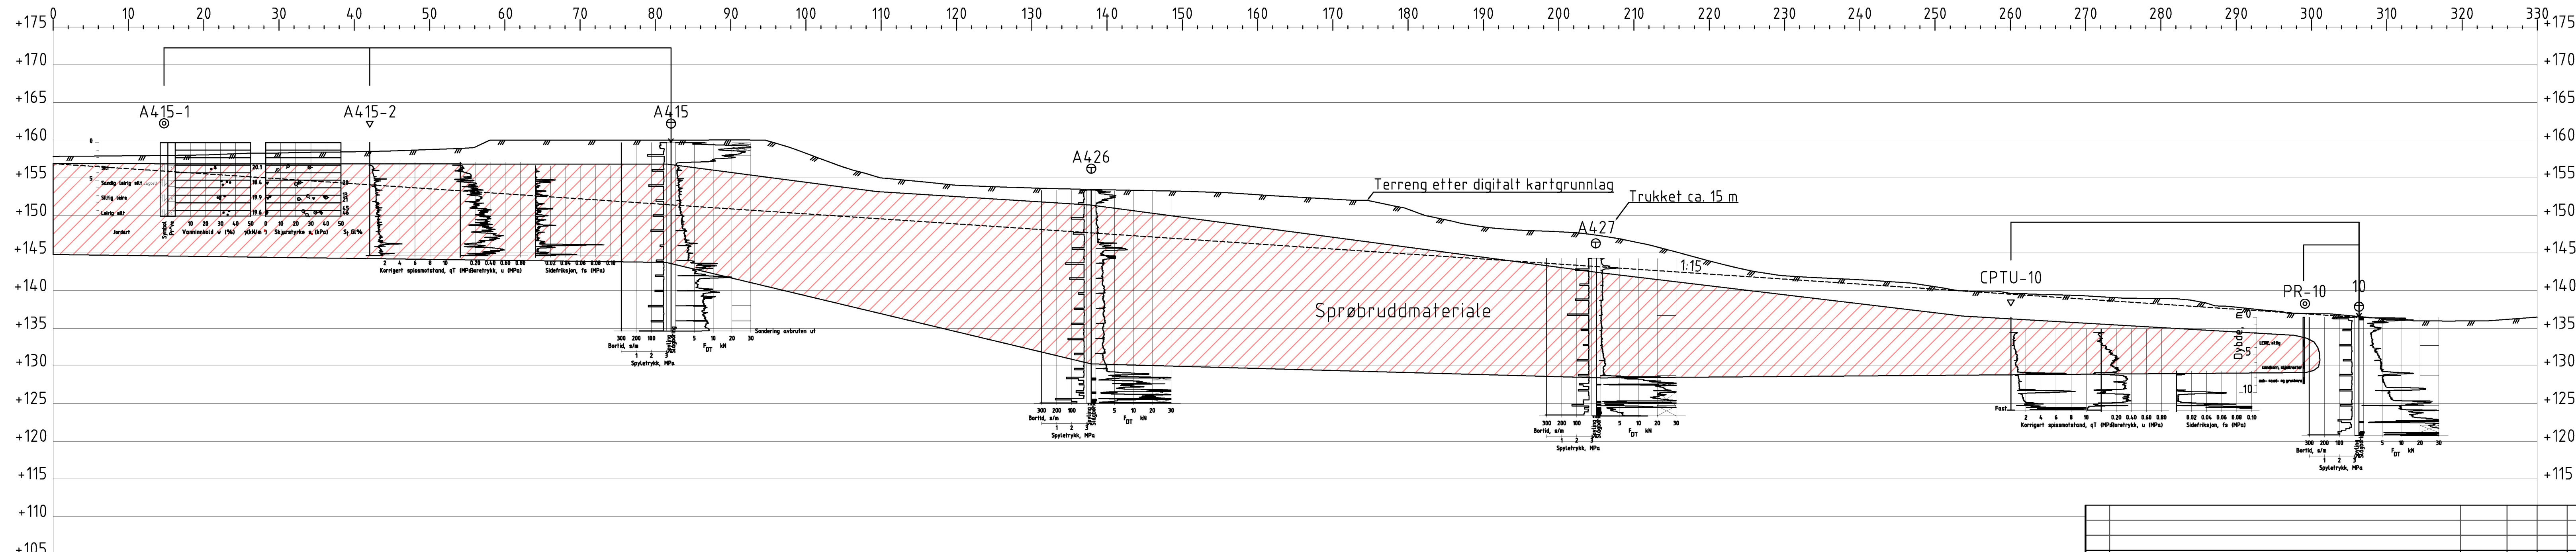
Profil B-B
 1 : 400

Sonen er vist på situasjonsplan, tegning -002. Profil B vurderes som kritisk snitt for sonen, se tegning -601.

Profil B vist på tegning 602 vurderes som det mest kritiske snittet i sonen. Sonderinger utført av Statens vegvesen ved fylkesvegen og i øvre del av bekkedalen indikerer sensitiv leire med mektighet

opptil 10-15 m. I borpunkt A415, på toppen av skråninga, er det påvist sprøbruddleire i flere prøver mellom ca. 5 og 10 meters dybde.

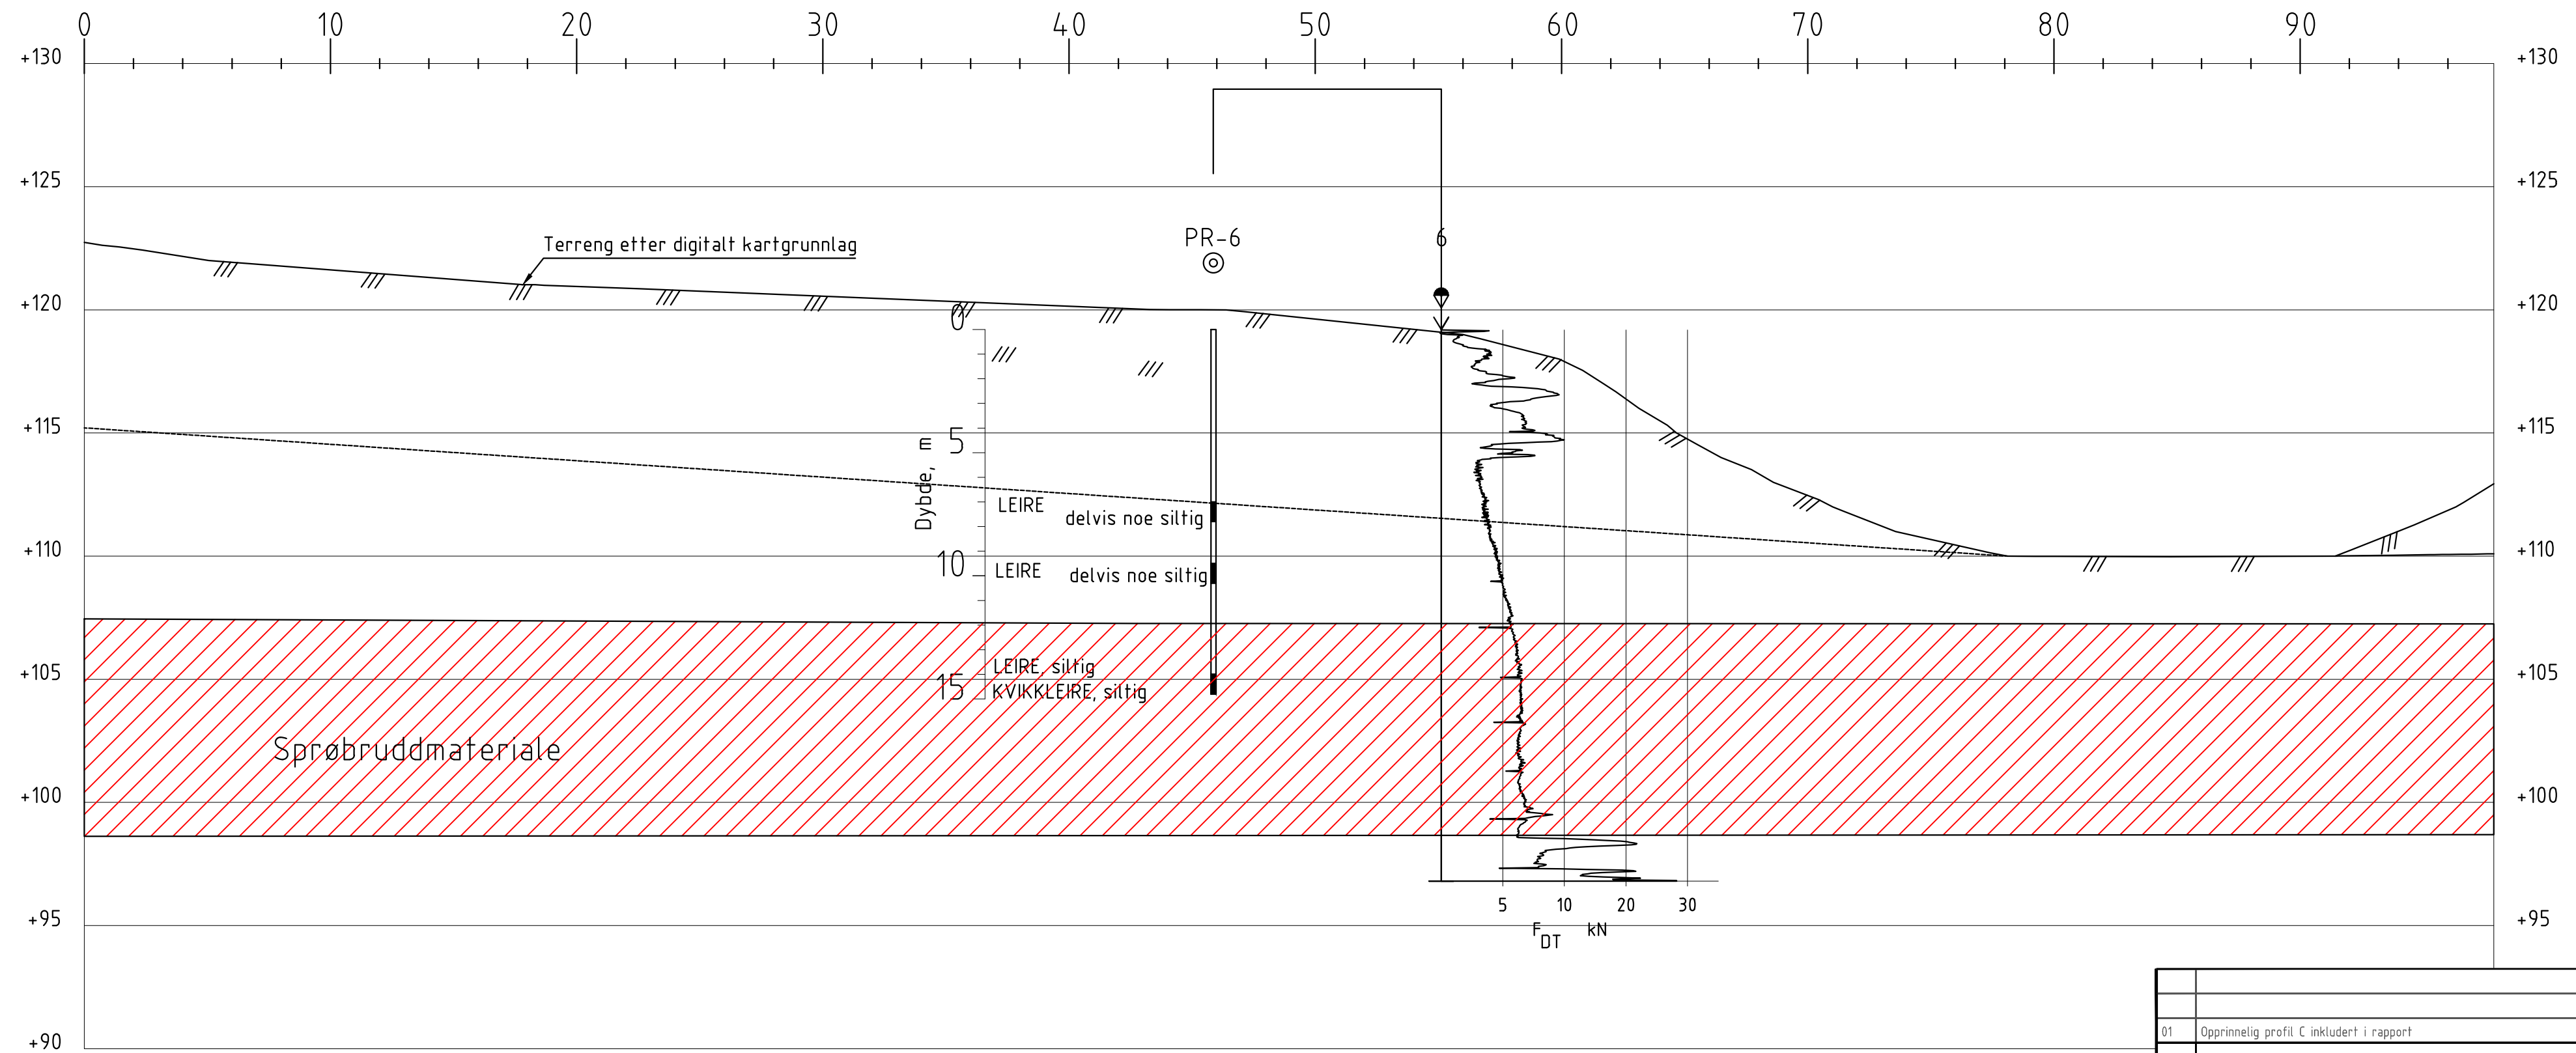
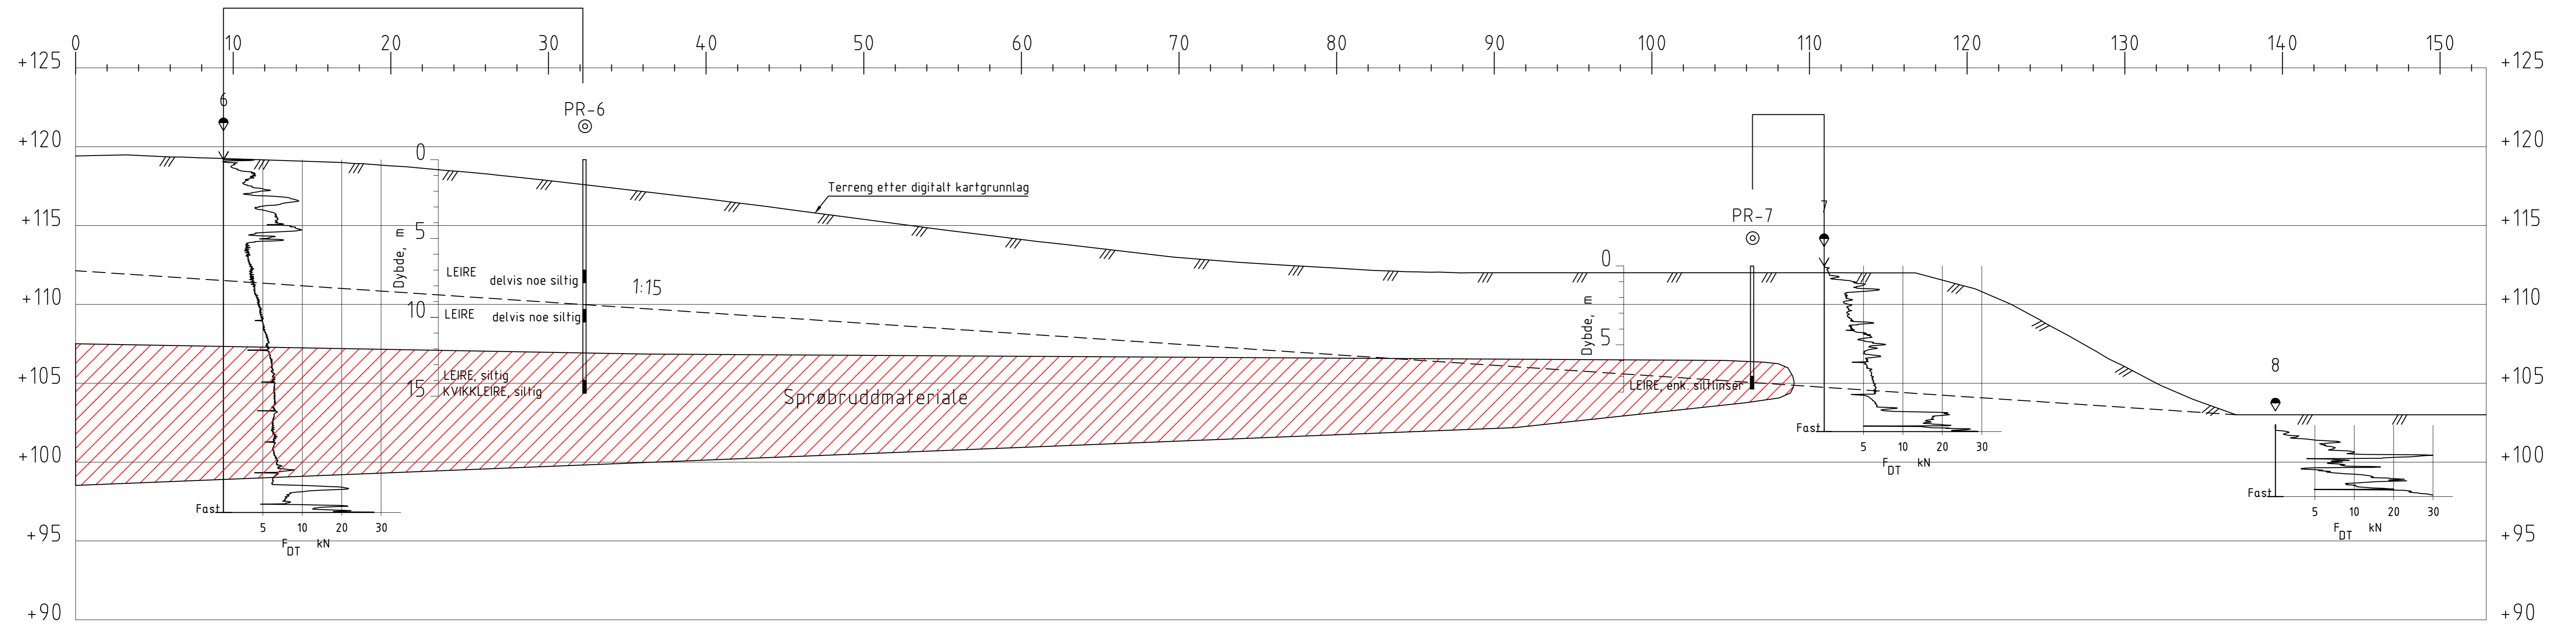
Utførte undersøkelser for nedre del av bekkedalen er vist i profil C og D på tegning -602 og -603. Løsmassene består generelt av siltig leire. Nede ved Nidelva (borpunkt 7 og 8) er det sondert i leire lagdelt med silt/sand i ca. 5 m til stopp i svært faste masser. I borpunkt 6, ca. 100 m fra Nidelva er det sondert i overkant av 20 m, og det er påvist kvikkleire ved prøvetaking ca. 15 m under terreng. Påvist

kvikkleire i borpunkt 6 ligger så dypt at en eventuell skredmekanisme her vurderes å være rotasjonsskred uten retrogressiv utvikling. I tillegg er terrenget nord og vest for bekkedalen relativt flatt, slik at hvis det skulle skje noe i bekkedalen vil det ikke utvikle seg videre bakover. Området som omfattes av profil C og D i Figur 4-1 vurderes derfor å ikke være et løснеområde for et potensielt kvikkleireskred.

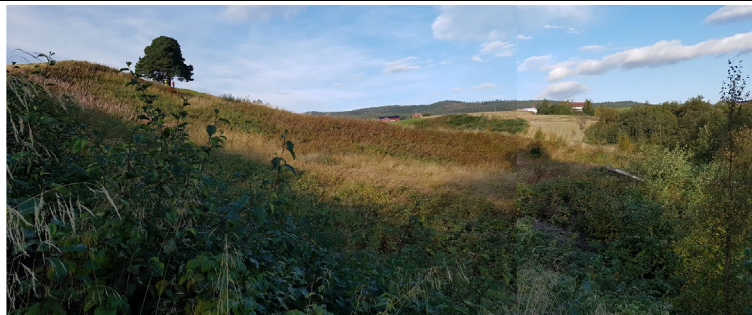
Bilde fra gammel skredgrop.

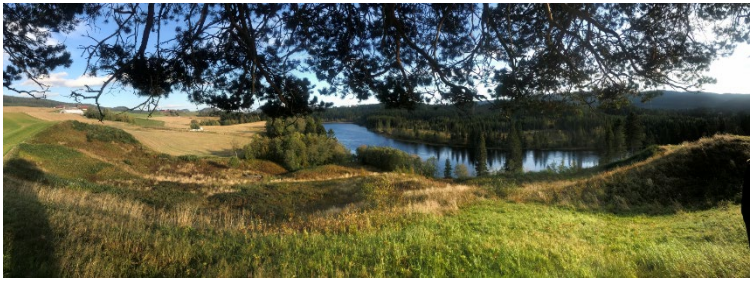
03

A wide landscape view showing a grassy field in the foreground, a small pond or stream in the middle ground, and a line of trees in the background under a blue sky.	Bilde fra toppen av gammel skredgrop.
04

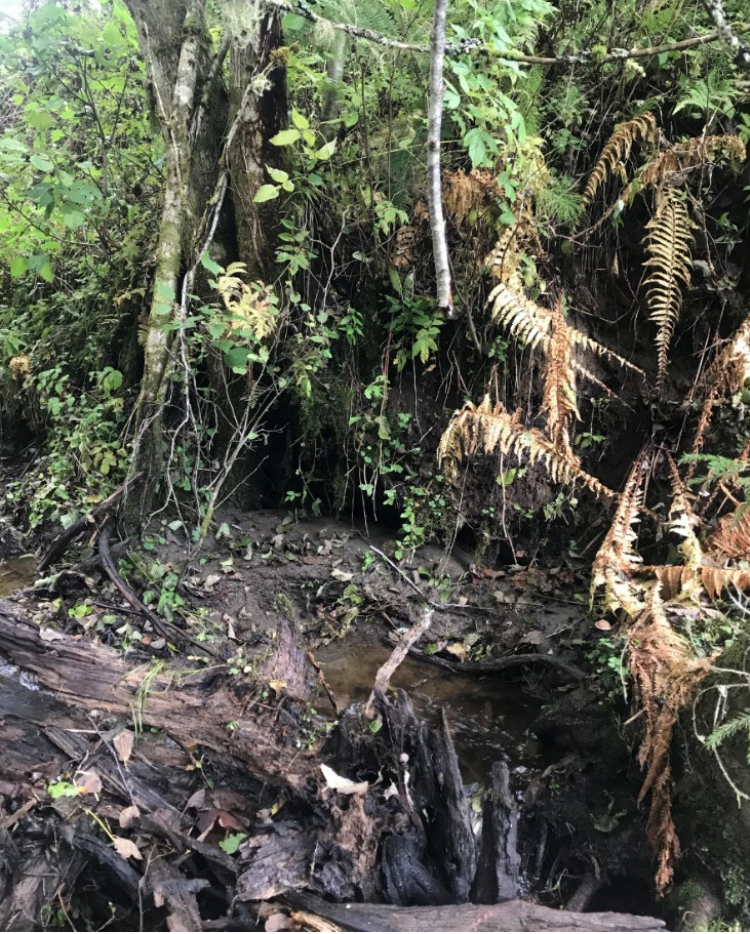
A close-up view of a steep, eroded bank in a wooded area. The soil is dark and exposed, with several large, weathered tree trunks and roots protruding from the ground. The surrounding vegetation includes green leaves and brown ferns.	Erosjon i skråning mot åker/adkomstvei til hytte.

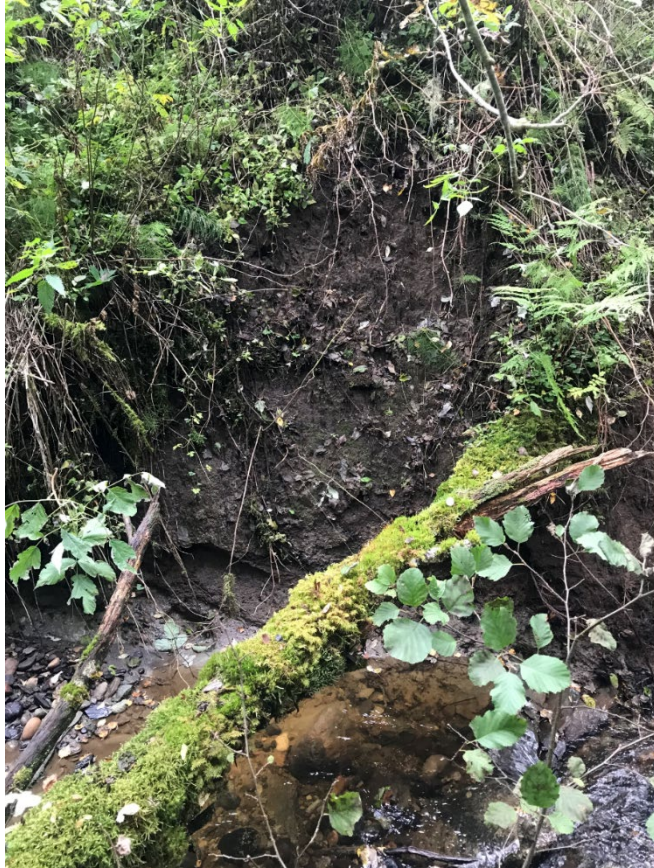
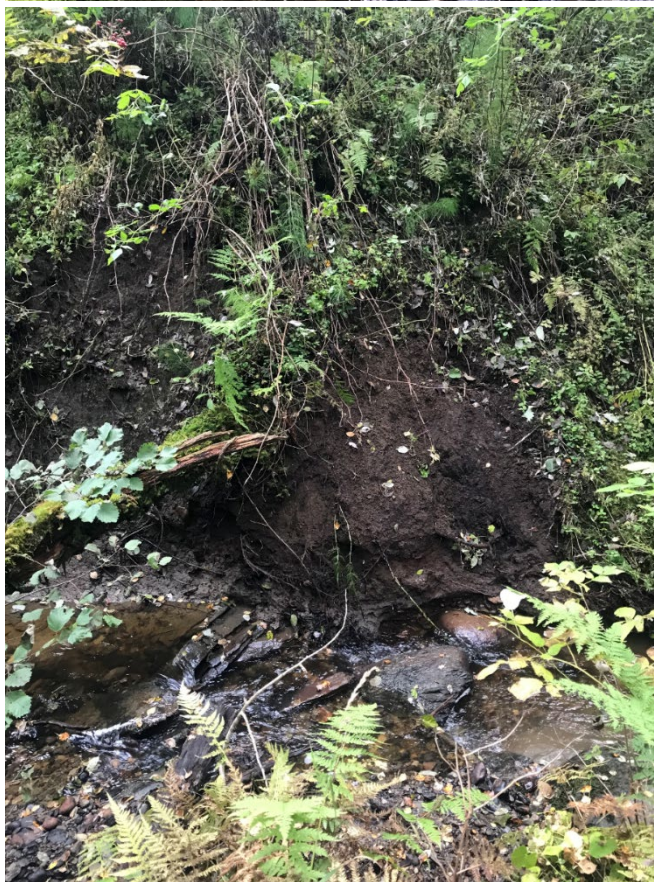
05

Erosjon i skråning mot åker/adkomstvei til hytte.

I nedre del av sonen Søndre Tulluan er det noe erosjon i bekkedalen, og det er påvist kvikkleire med beliggenhet under bekkibunnen. Om det skulle skje en utglidning her som følge av erosjon, vil det sannsynligvis ikke ha bakovergripende utvikling på grunn av kvikkleiras relativt dype beliggenhet. Likevel kan det med fordel utføres flere grunnundersøkelser i området, spesielt mellom hytta og bekken, for å avgrense kvikkleireforekomsten og eventuelt avdekke om kvikkleirelaget har en mer ugunstig beliggenhet andre steder. Bekkedalens form vitner om at det tidligere har vært en del større utglidninger her som har endret bekkeløpet og terrenget. Det kan heller ikke utelukkes at bevegelsene ved hytta omtalt i kapittel 6.2.1 skyldes dårlig stabilitet ned mot bekkedalen. Det er liten høydeforskjell her, men relativt bratte partier i området mellom hytta og bekken. Det må påregnes at erosjonen i bekkedalen vil fortsette å pågå over tid, og etter hvert kan ha konsekvenser for adkomstveien ned til hytta. For å unngå at den naturlige prosessen fortsetter, bør skråningen langs adkomstveien slakes ut og erosjonssikres.

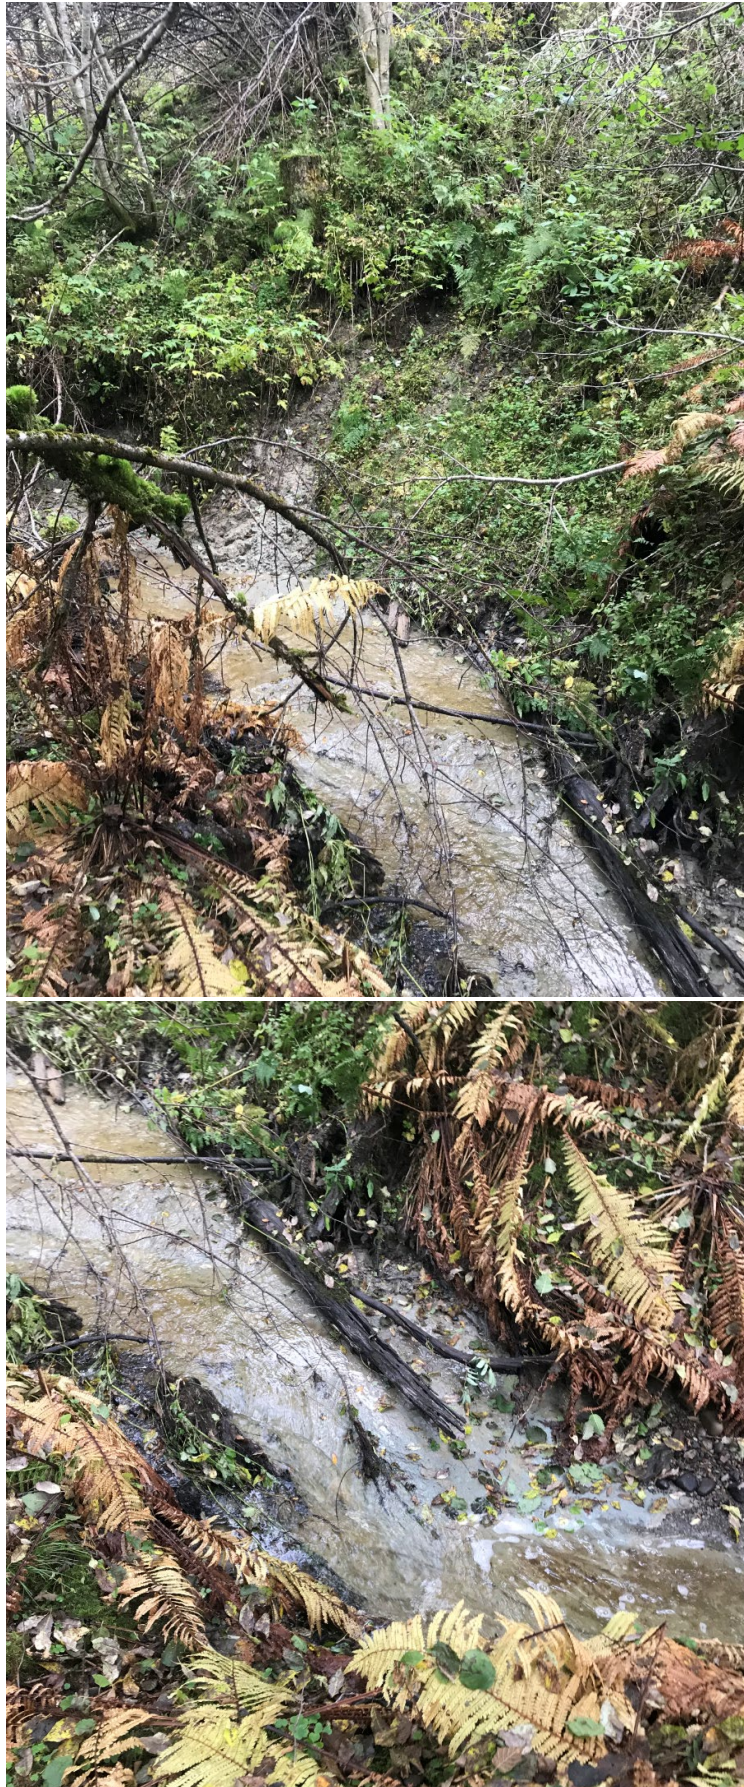
O6

Blottlagt leire. Skjeve trær.
Bekken renner på leire her.

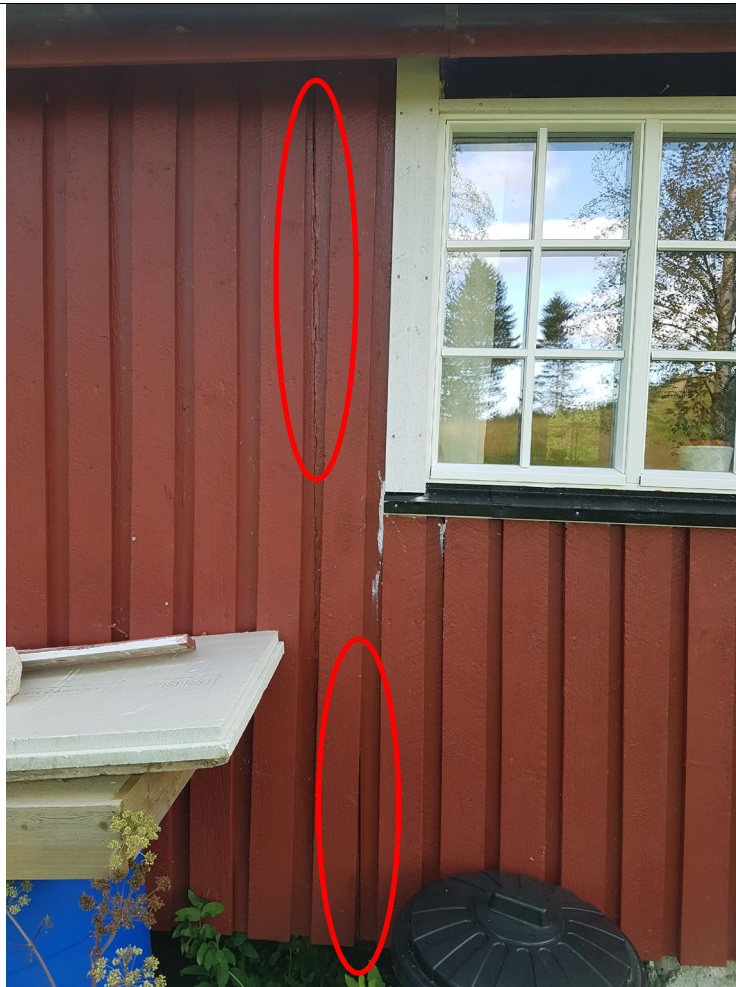
Her ligger det ei hytte på toppen av skråninga ned mot Nidelva. Hytta er vist i Figur 4-1. Hytteeier melder om bevegelse i hytta (knaking i vegger o.l.), og ved befaringen ble det observert skjeve fundamenter og sprekker i ytterveggene.

<p>07</p>	 	<p>Erosjon ved dreneringsrør fra åker.</p>
<p>08</p>	 	<p>Skjeve fundamenter på hytte (øverst). Store sprekker i veggene (nederst).</p>

Det må gjøres målinger over tid for å eventuelt finne ut av om deformasjonene på hytta kan skyldes setninger eller bevegelse i grunnen. Årsaken kan for eksempel være utvasking av masser fra grunnvannet eller dårlig fundamentering. Det er ingen klare tegn på sig eller større deformasjoner i skråningene ned fra hytta. Hvis det ønskes videre utredning av dette, kan det utføres supplerende grunnundersøkelser og evt. stabilitetsberegninger for å vurdere behov og omfang av eventuelle tiltak. På generell basis anbefales det at erosjonen i bekkedalen nedenfor hytta holdes under observasjon.

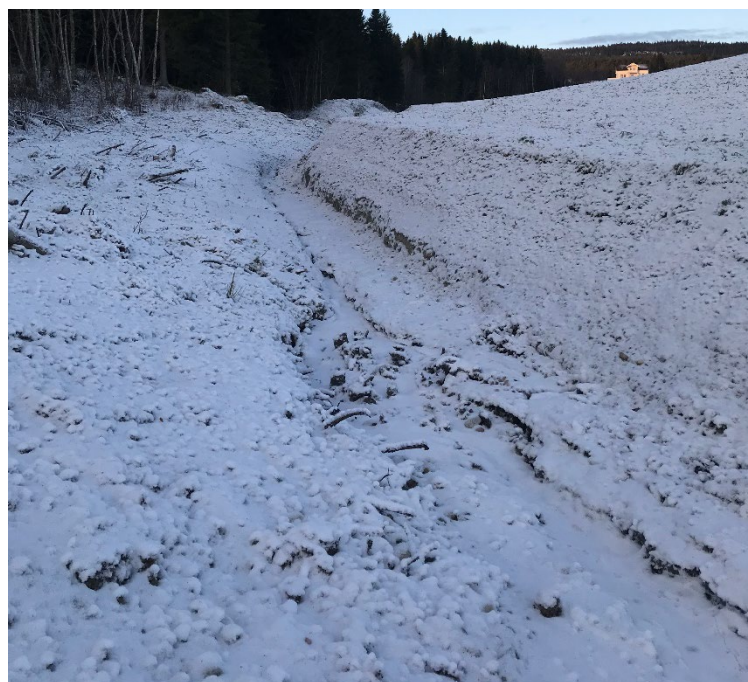
09

Bratt skråning og erosjon i bunn av grøft.

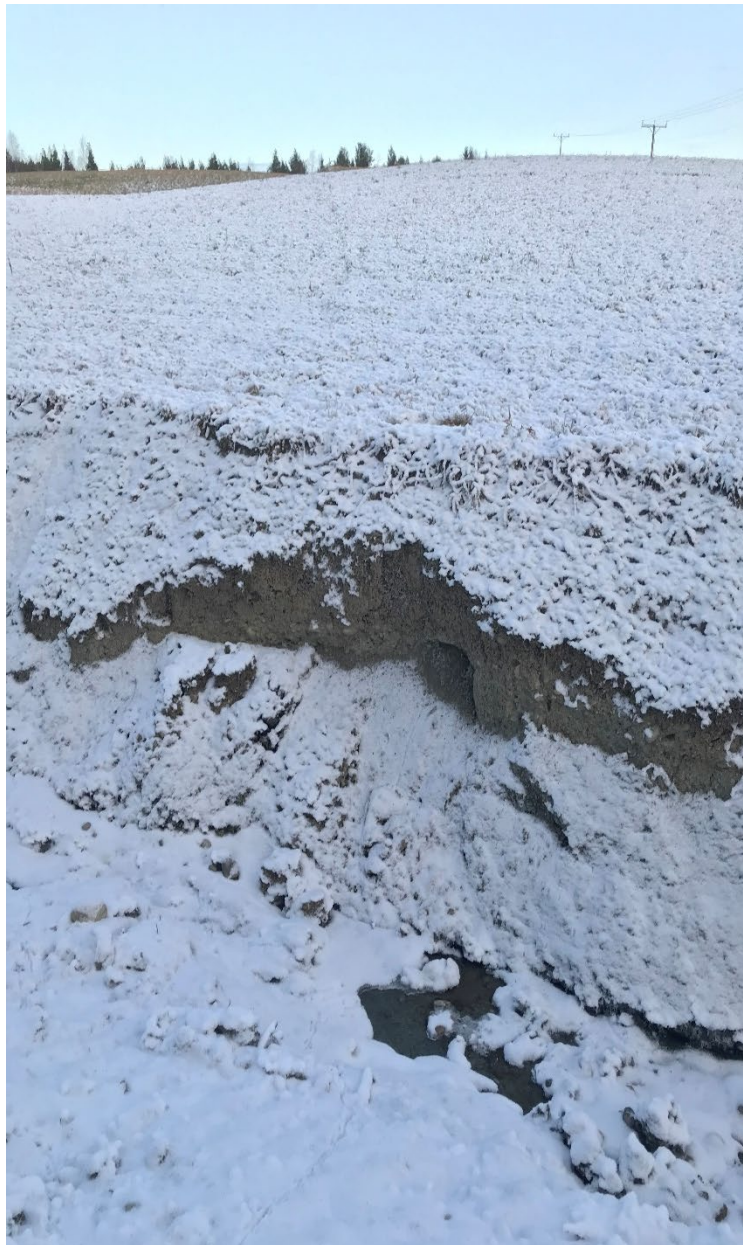
O11

Mindre utglidning mot
grøft/bekk.

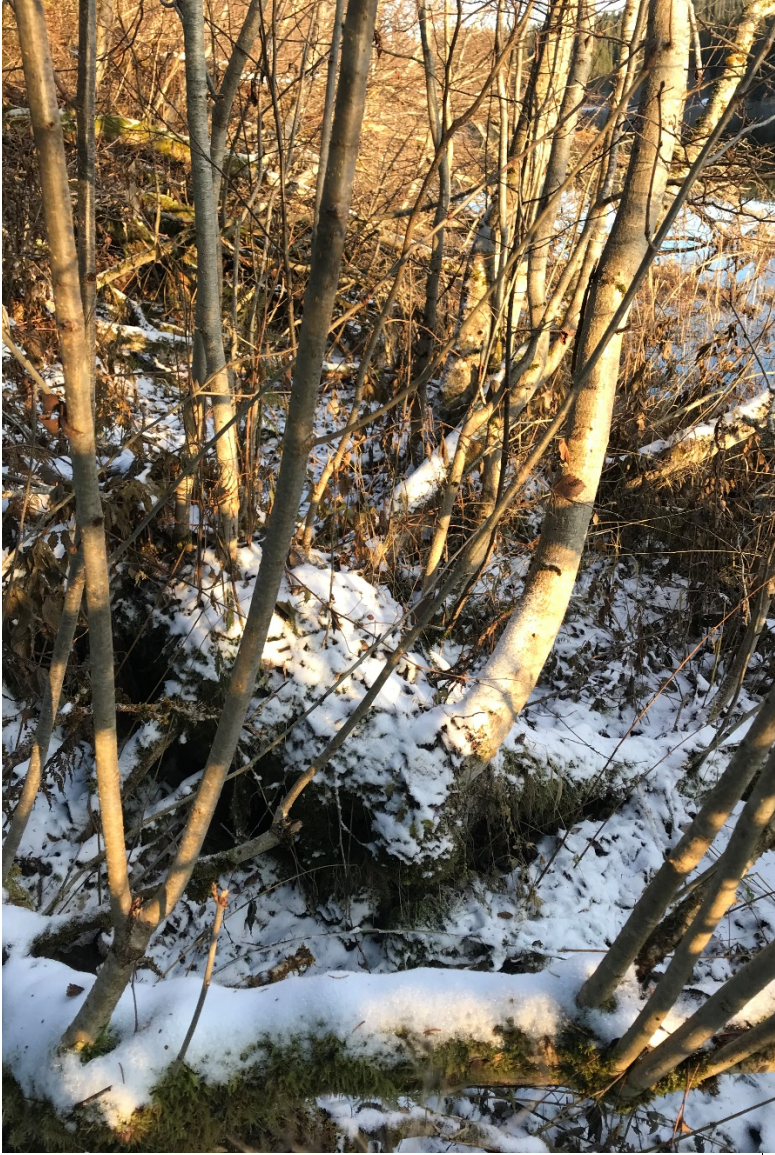
<p>O14</p>

<p>Små erosjonsrenner fra jordet på toppen av skråningen og ned mot Nidelva.</p>
<p>O15</p>

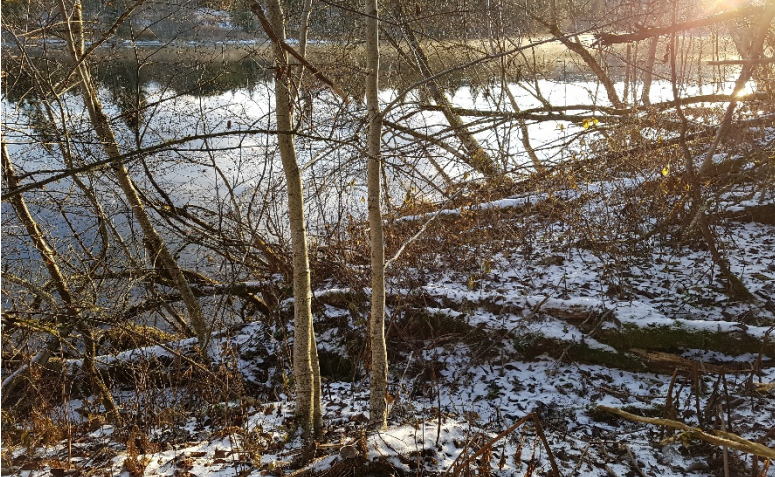
<p>Veltede trær, små synkehull og erosjonskanter nærmest Nidelva.</p>

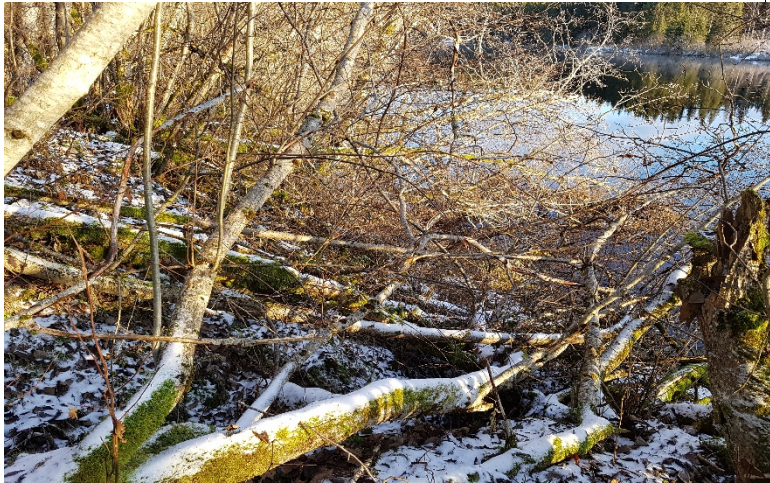
O16

Mange veltede trær tyder på at det er bevegelse i skråningen.

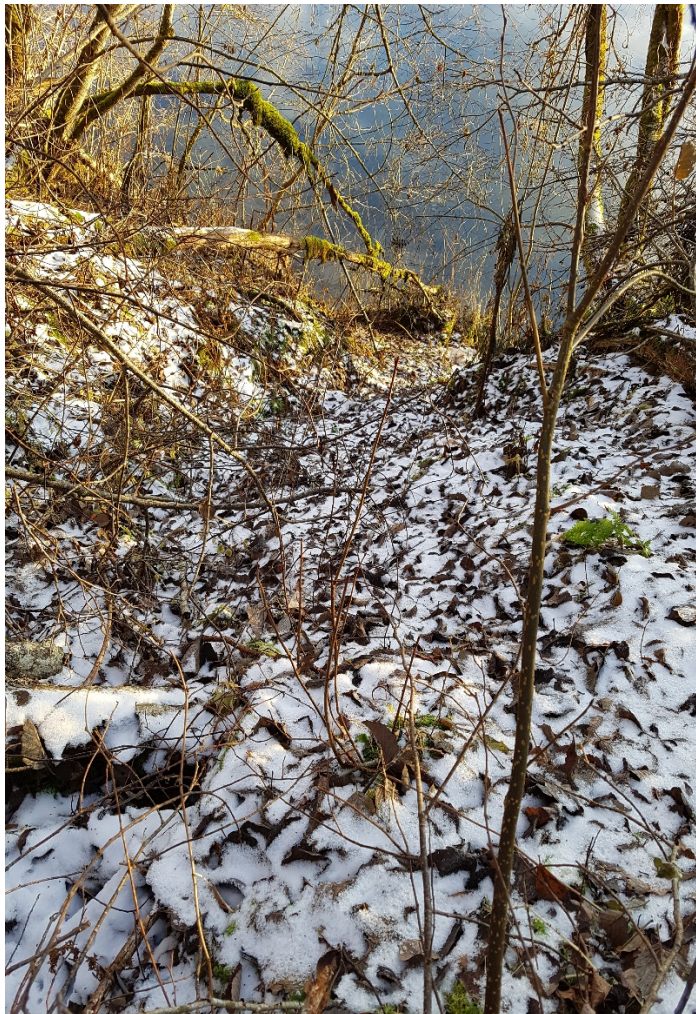
O17

Forsenkning i terrenget som følge av erosjon i skråningen ned mot Nidelva.

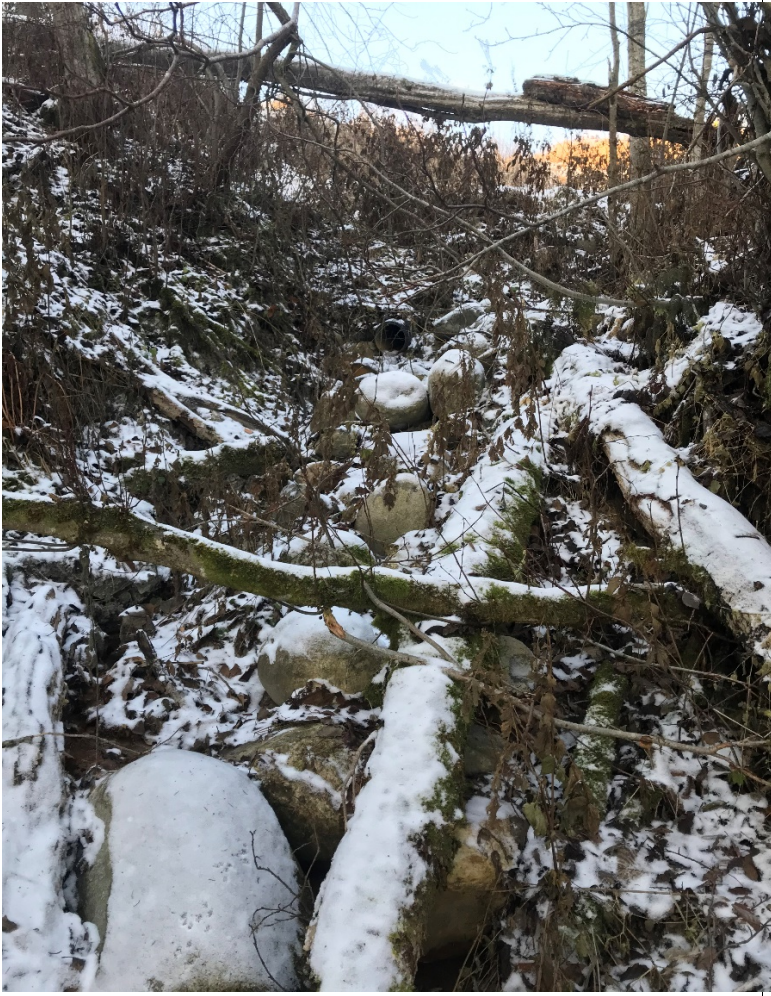
<p>O18</p>

<p>Utløp fra jordbruksdrenering med elvesteiner som ser ut til å være plassert der.</p>
<p>O19</p>

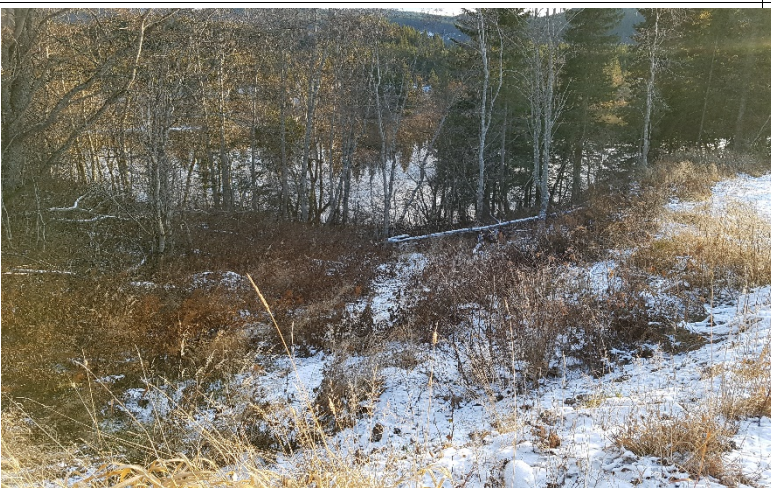
<p>Forsenkning i terrenget i gammel skredgrop (sett fra toppen av skredkanten).</p>
