# Grunnundersøkelser Trolltangen og Solheim, Halden

VURDERING AV SKREDFARE ETTER  
GRUNNUNDERSØKELSER 2019, TROLLTANGEN  
OG SOLHEIM, HALDEN

DOK.NR. 20170438-04-R  
REV.NR. 0 / 2019-06-28

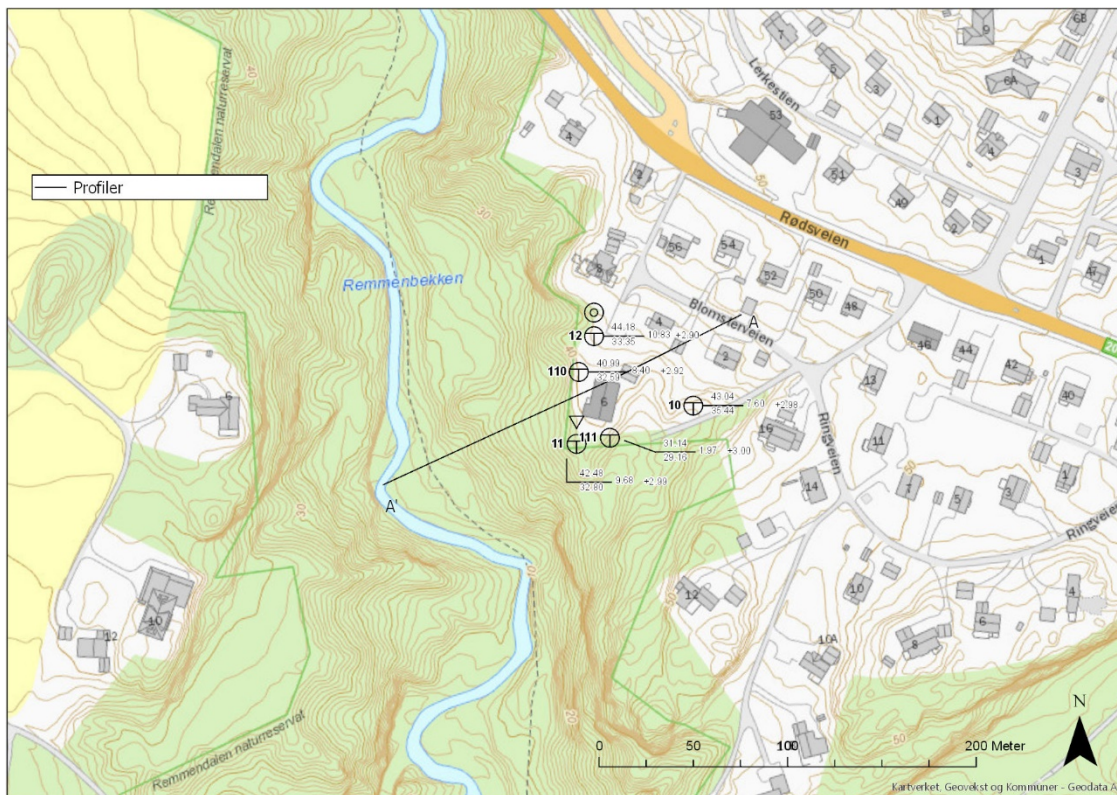
Figur 2 Beliggenhet av profil A-A' ved Trolltangen barnehage.

Skråningsstabiliteten er beregnet for dagens situasjon i skråningen nedenfor Trolltangen barnehage, vist på Figur 2. Resultatene er vist i Tabell 5. Beregningsresultatene er sammenliknet med krav til områdestabilitet (dvs. krav i NVE-veiledning) og krav i Eurokode 7 for lokalstabiliteten. Det er imidlertid ikke påvist kvikkleire ved barnehagen, slik at krav til områdestabilitet ikke er relevante.

For drenert analyse indikerer de oppdaterte beregningsresultatene at skråningen har noe sikkerhetsmargin. Stabilitetsforholdene tilfredsstillende likevel ikke krav til skråningsstabilitet for ny bebyggelse.

For udrenert analyse viser beregningene at stabilitetsforholdene er tilfredsstillende, i motsetning til hva de første beregningene viste.

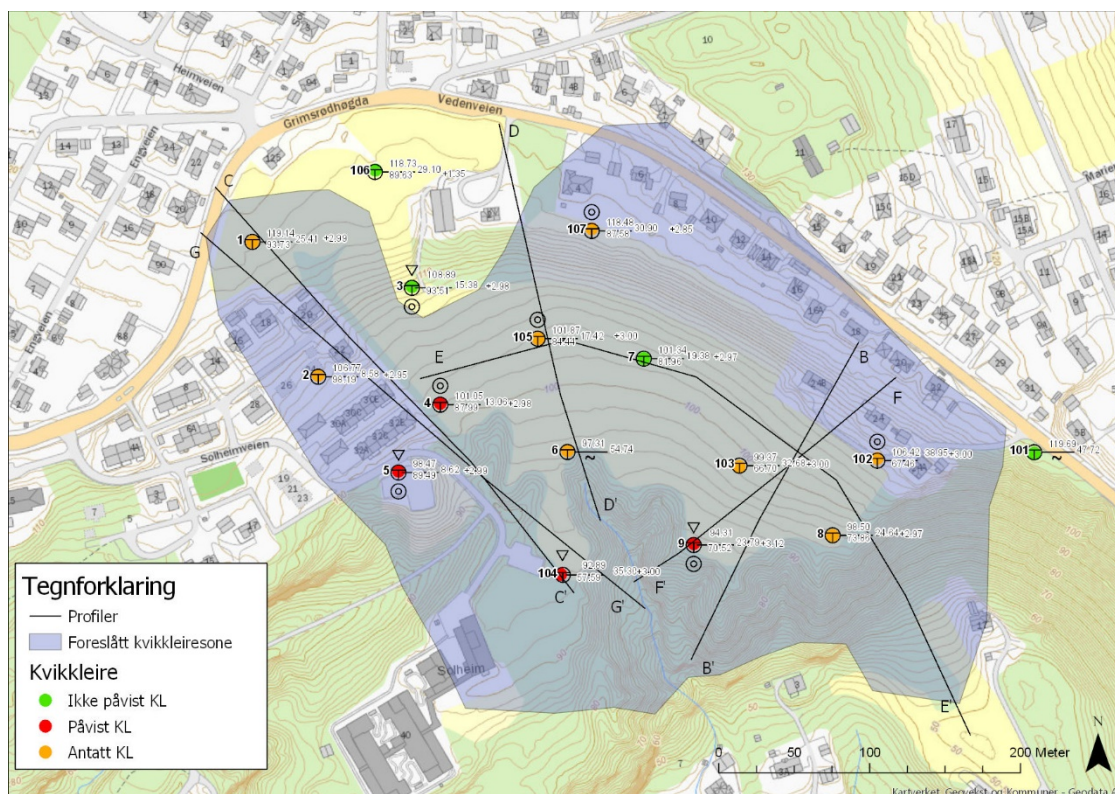
Figur 4 Foreslått utbredelse kvikkleiresone ved Solheim boligfelt.

Basert på grunnundersøkelsene er utbredelse av en kvikkleiresone i Solheimområdet skissert i Figur 4. Se vedlegg B for faktaark om kvikkleiresonen fra NVEs innmeldingsløsning (ikke endelig innmeldt). Sonen 2327 Solheim er vurdert til faregrad middels, konsekvensklasse alvorlig og risikoklasse 3.

Dersom området øst for Solheim byggefelt skal utvikles til må det tas hensyn til den foreslåtte kvikkleiresonen og at overnevnte sikringstiltak i ravinen utføres. Særlig er erosjonssikring av bekken(e) i ravinen viktig. Utlegging av fyllinger i fot av skråninger, for å slik forbedre stabiliteten, vurderes som vanskelig å få til grunnet plassmangel/eksisterende bebyggelse.

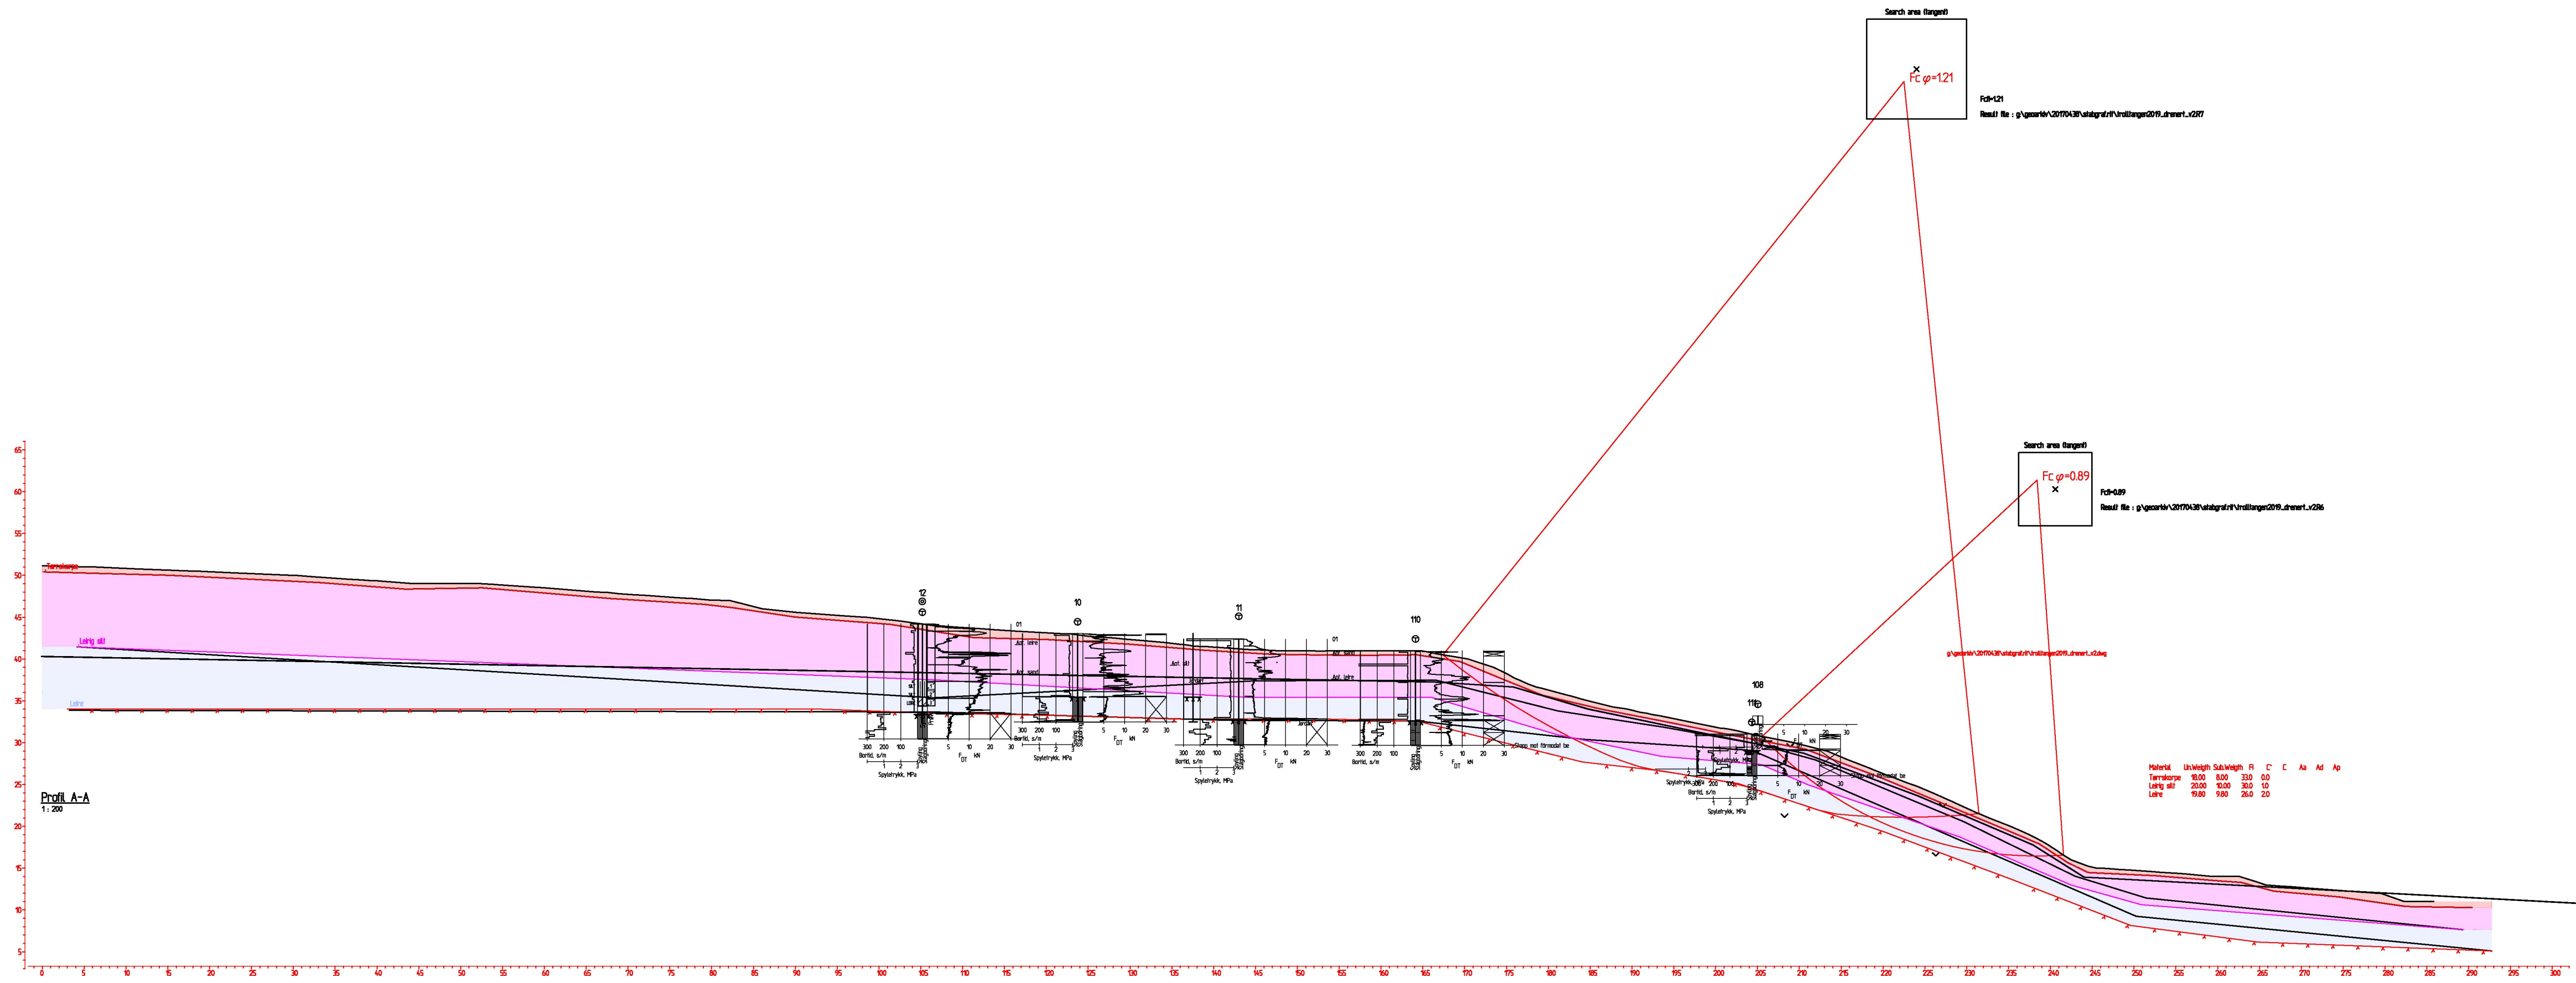
Analyse	Material-faktor $\gamma_m$ -2018	Material-faktor $\gamma_m$ -2019	Krav, $\gamma_m$ Eurokode 7	Krav, $\gamma_m$ NVE 7-2014	Kommentarer	Tegning
Drenert	0,91	1,17	1,25	1,40	Dagens situasjon	010
Udrenert	1,29	2,13	1,40	1,40		011

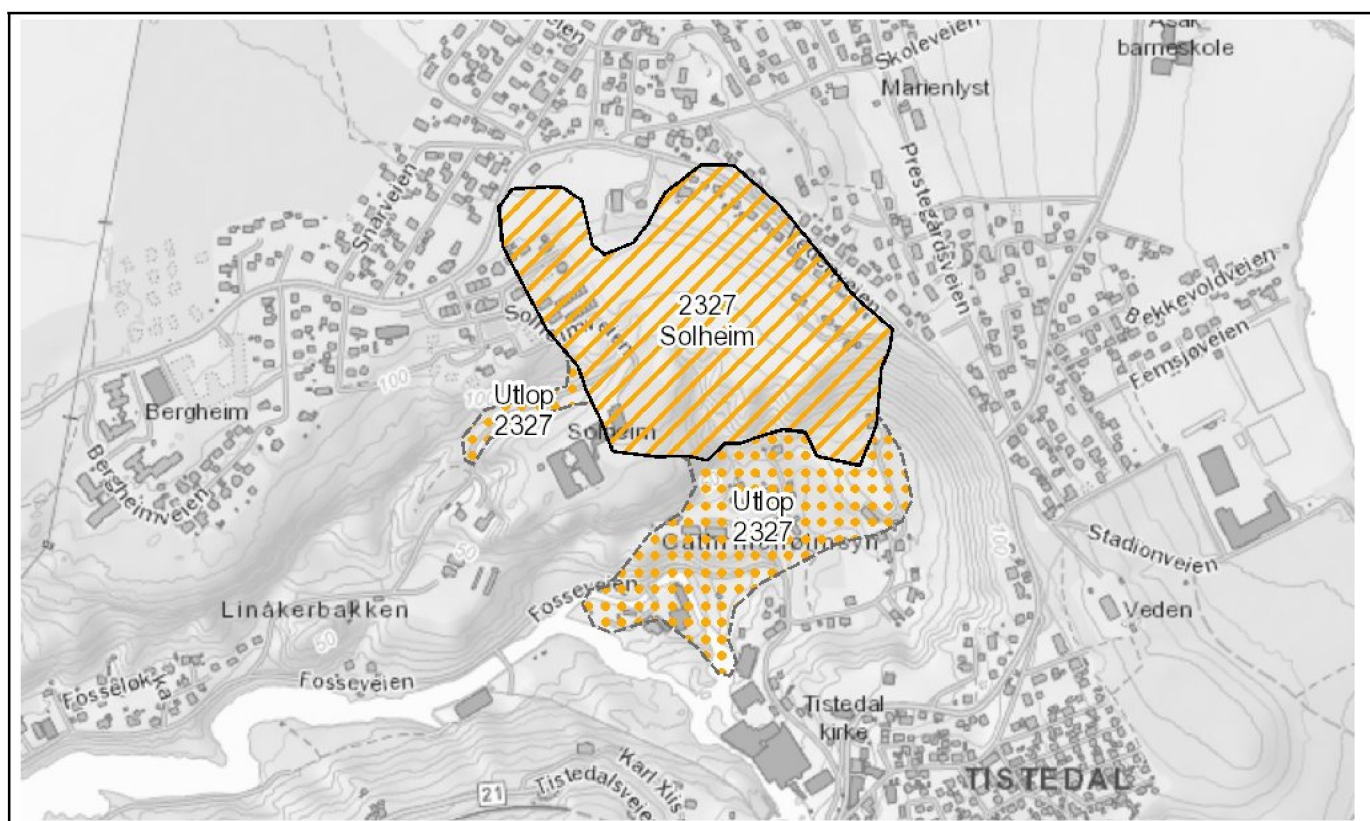
Sonen er opprettet etter grunnundersøkelser i to runder og stabilitetsberegninger i 6 profiler for Halden kommune. Det er stabilitet < 1,4 i flere av profilene, både for drenert og udrenert analyse. Det bør utføres sikringstiltak, særlig erosjonssikring i ravinen vil være aktuelt.
