# VA-trasé Drevjadalen

## Områdestabilitetsvurdering

Oppdragsnr.: 5204177 Dokumentnr.: 5204177-RIG-02 Versjon: A01  
2020-09-25

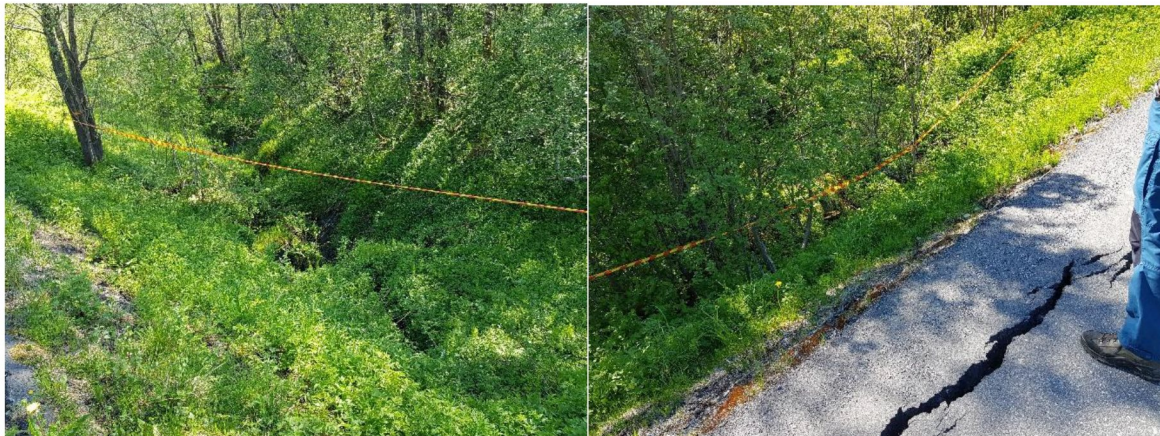
Under befaring av traseen ble det registrert aktiv erosjon langs merparten av de mindre bekkene som krysser veien. Omfanget av erosjonen ble ikke undersøkt under befaringstilfellet. Det ble også registrert en større sprekk med noen forsenking der fylkesveien krysser Solvollbekken.

Figur 6: Bilde av en av bekkedalene der det ble registrert erosjon og sprekk i veien

Det er flere mindre bekkedaler som krysser veien, i disse dalene er det registrert aktiv erosjon. Erosjonen i disse bekker må sikres med erosjonssikring hvis områdestabiliteten skal være tilfredsstillende for de ferdige VA-ledningene.

Det er generelt anbefalt å erosjonssikre alle mindre bekkedaler som krysser traseen helt ned til Drevjo.

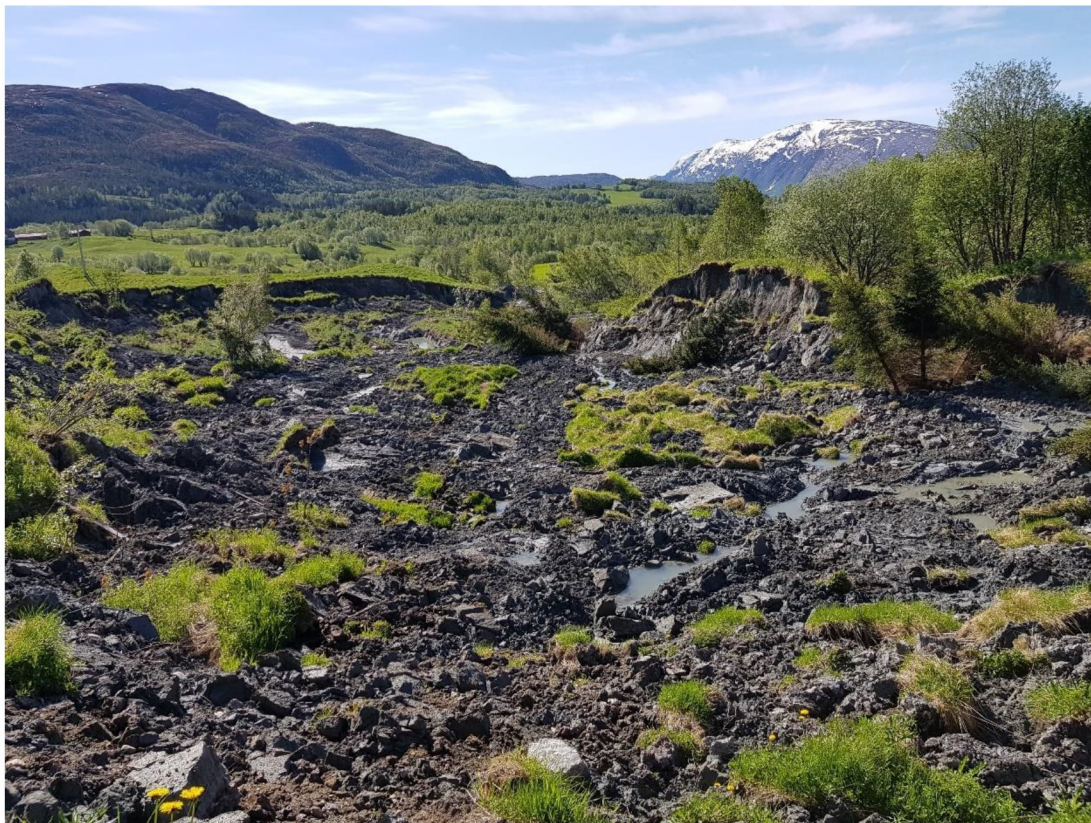
Under våren 2020 så inntruffet det et større kvikkleireskred langs Solvollbekken (i kvikkleiresonen Jonsrud). Skredet tok med seg et hus ned til Drevjo og stoppet ca. 150 fra veien. Denne skredgropen ble også befart og er vist i figur 7. Skredgropen holdes fortsatt under oppsikt av NVE.

Figur 7: Bilde av skredgrop i Jonsrud.

**Tilleggsopplysninger:** Store deler av sonen raste ut under våren 2020. Skredet skylls sannsynligvis erosjon i en av bekkene (Solvollbekken) som går igjennom sonen. Multiconsult befarte sonen og utarbeidet en geoteknisk vurderingsrapport, der de skriver følgende (ref. 10):

1. Gården Jonsrud beholdes evakuert og det er ferdselsforbud i skredområdet.
2. Solvollbekken holdes under oppsikt for å kontrollere erosjon langs bekken. Ved videre utrasing i bekken må Fjordveien stenges og geotekniker kontaktes. Det tilrådes at det gjennomføres grunnundersøkelser mellom skredet og veien.
3. Utvikling av løsne- og utløpsområdet holdes under oppsikt, evt. forandringer meldes videre til geotekniker/NVE.
4. Erosjon langs Drevjo holdes under oppdikt, evt. forandringer meldes videre til geotekniker/NVE.
5. Oppdemming av skredmasser i Drevjo holdes under oppsikt og status meldes videre til geotekniker/NVE.»

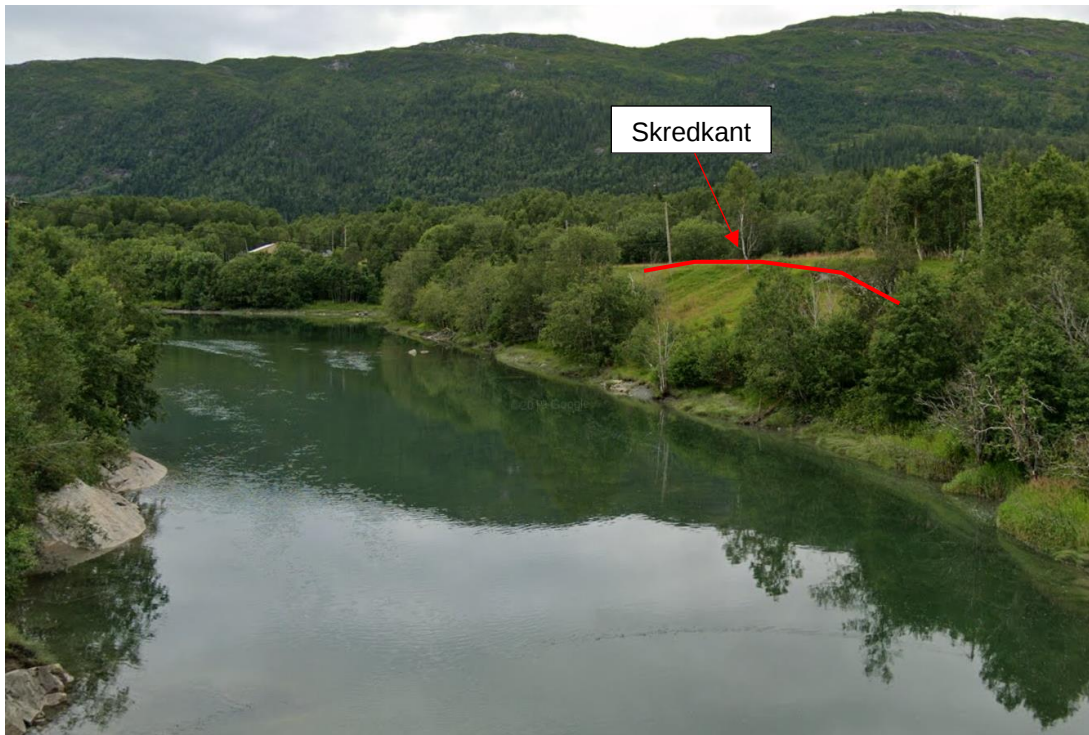
Det ble også registrert en eldre overflateglidning (mindre rotasjonskred) ned mot Drevjo. Rotasjonen har skjøvet opp leire noe over original elvebunn.

Figur 8: Bilde tatt fra google, der overflateglidning er vist.

I tillegg bør den eksisterende erosjonssikringen langs Drevjo forlenges forbi tiltaksområdet. Det ble registrert en sprekke i toppen av en elveskråning ned mot Drevjo (vist i figur 8) ved befaringen, skråningen er forutsatt å ha lav sikkerhet. Det er vurdert at fortsatt erosjon her etter hvert kan resultere i en større skredhendelse som kan skade VA-traseen. Nødvendig forlenging av erosjonssikringen bør ses på helhetlig der bygg og annen infrastruktur tas med i vurderingen.

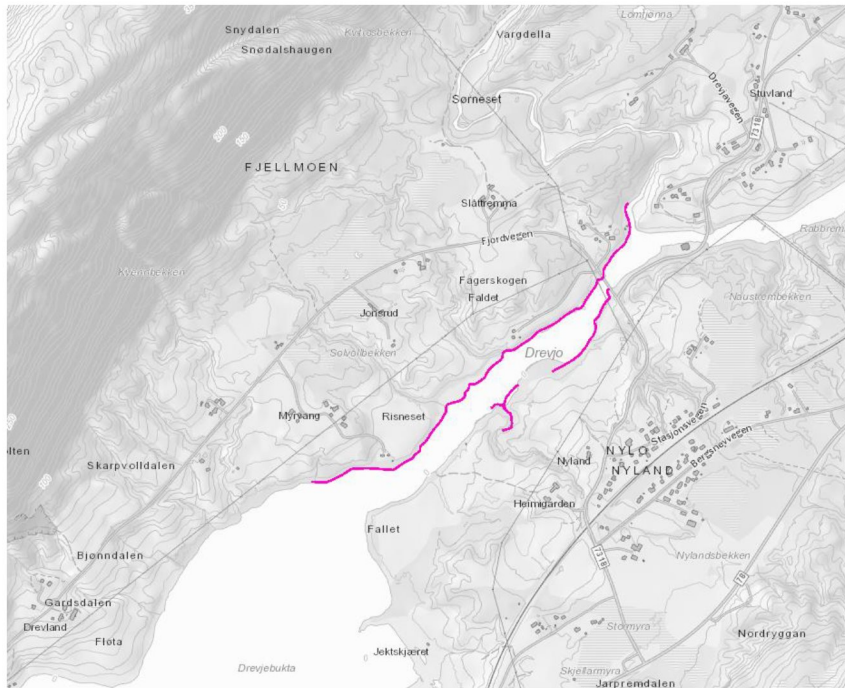
Området er tidligere delvis erosjonssikret langs Drevjo, se figur 10. Ifølge NVE.no ble sikringen utført i 1969. I tillegg holdes sonen Jonsrud under oppsikt av NVE etter skredhendelse fra 2020.

Figur 10: Utklipp fra NVE.no som viser utført erosjonssikring.

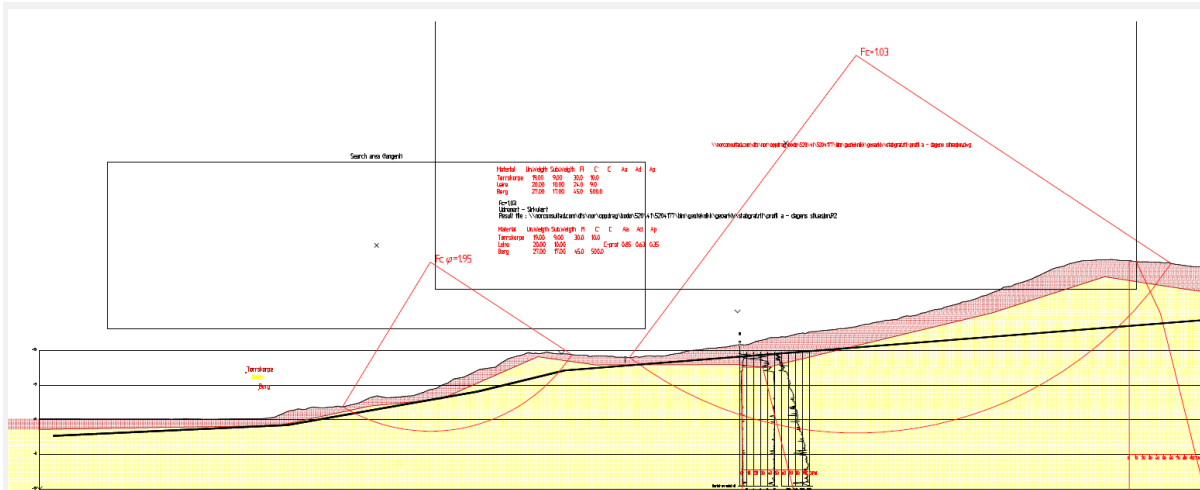
Situasjon	Beregnet partialfaktor
<b>Profil A</b> Sirkulære flater ned mot sideelv a-phi (effektivspenningsanalyse)	1,95
Sirkulære flater fra terrengrygg - ADP (totalspenningsanalyse)	1,03

For å minimere inngrepet ved etablering av VA-ledninger skal graving utføres seksjonsvis med maksdybde <1,5 m i maks 30 meter lange seksjoner innenfor K1-tiltak og 10 m lange seksjoner innenfor K2-tiltaket. Det er vurdert at det kun er behov for seksjonsvis utgraving for delen av strekkingen som er klassifisert som et K2-tiltak. Denne oppdeling er vist i figur 11.

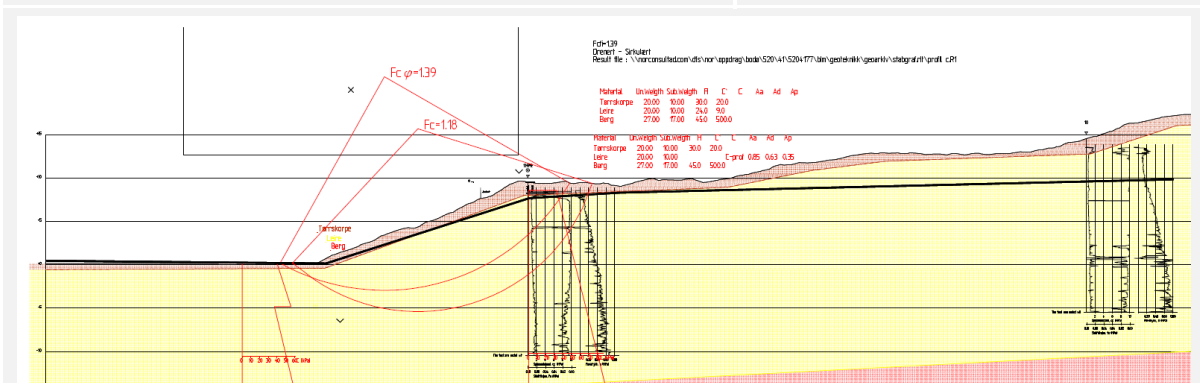
<b>Profil C</b> Sirkulære flater ned mot Drevjo-a-phi (effektivspenningsanalyse)	1,39
Sirkulære flater ned mot Drevjo - ADP (totalspenningsanalyse)	1,18

Dagens situasjon har stabilitet lavere enn kravene for områdestabilitet. For at arbeidet med å etablere VA-traseen skal kunne utføres iht. kravene i NVE er det forutsatt at arbeidet ikke forverrer stabiliteten. Dette innebærer at dybde på utgravingen må begrenses, masser ikke mellomlagres i området, bruk av lett utstyr, graving utføres i seksjoner for deler av strekkingen og at det ikke etableres anleggsveger i området uten at disse klareres av geotekniker.
