# Fluvial morfologi i Fortunselvi

Tiltak mot flomrelaterte utfordringer

| Tittel på rapport: | Fluvial morfologi i Fortunselvi |
| Oppdragsnavn: | Fortunselva Skagen til Eidsvatnet |

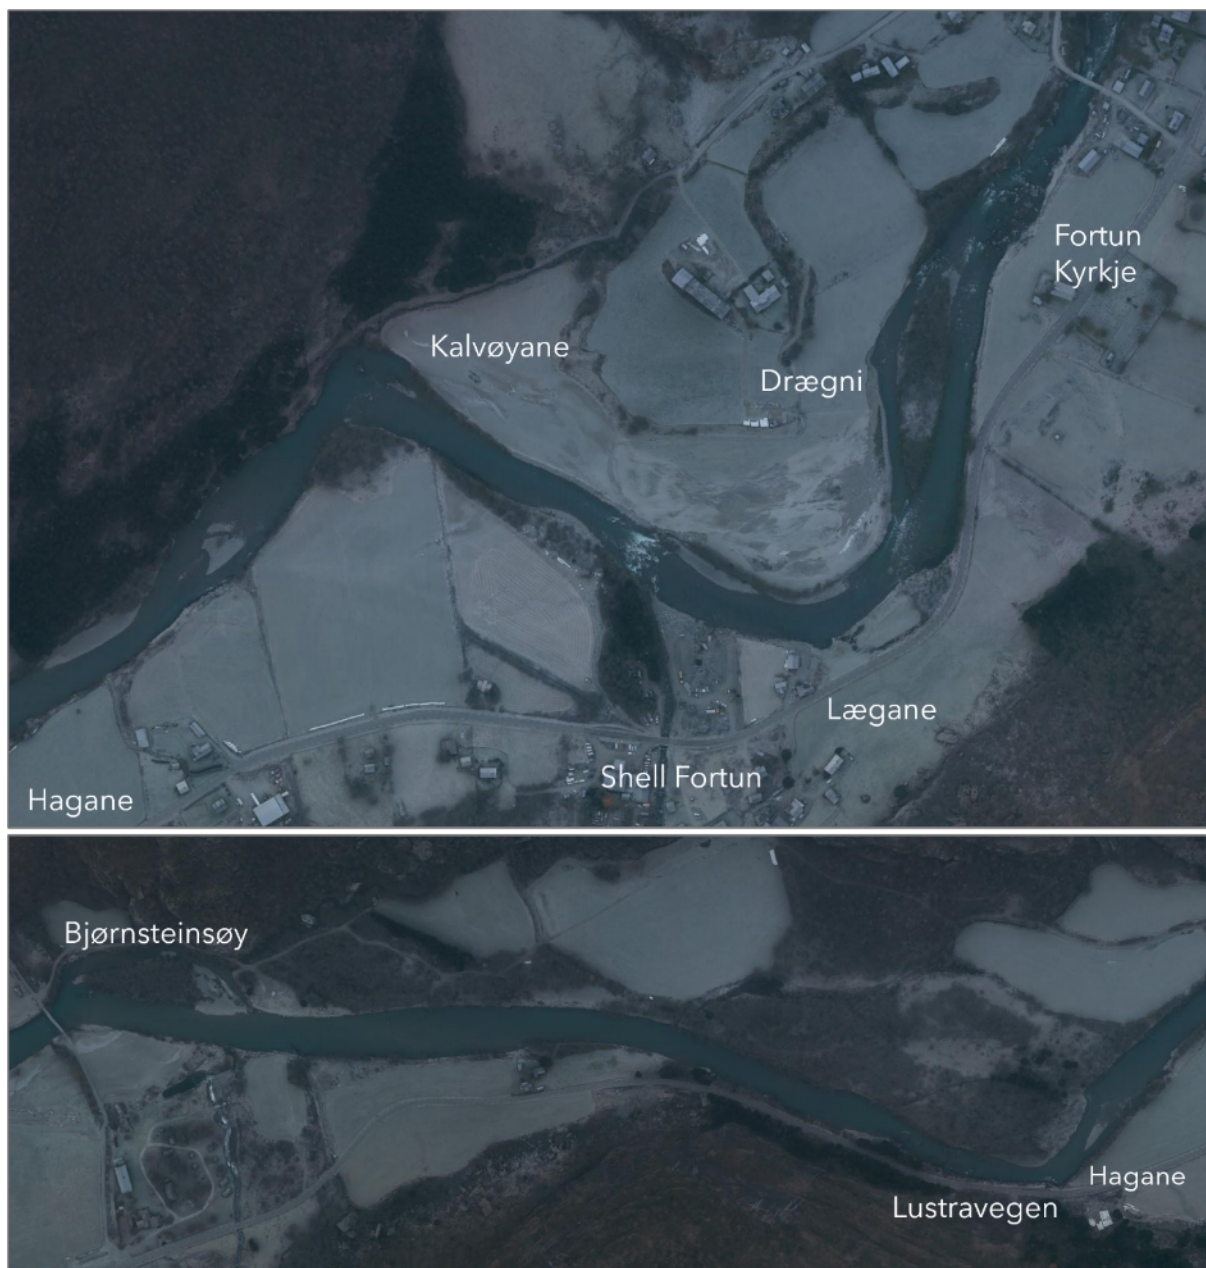
Videre nedstrøms mot Hagane og svingen ved Lustravegen (Figur 3-18) la vannet igjen mye drivgods i innersving, eroderte kraftig i yttersving og truet vegen. Innersvingen (flomsletta) har tett vegetasjon, men det kan sees enkelte spor etter strømminger. Nedover mot Bjørnsteinsøy er det mindre oversvømmelse, med tegn til erosjon og skader på kantvegetasjon med mye rotvelt. Sideløpet rundt Bjørnsteinsøy ble fylt med sediment, og landbruksarealet på sørsiden ble oversvømt slik at sedimenter ble avsatt. En del vegetasjon på Bjørnsteinsøy og langs elvebreddene er vasket bort. Landbruksareal ved Vadøyane ble oversvømt og sedimenter avsatt, samtidig som buskas ble erodert.

Figur 3-18: Flyfoto fra midtre og nedre del av analyseområdet, Fortun Kyrkje – Hagane og Hagane-Eidsvatnet. Bildet er tatt i etterkant av flommen i 2018 (NorgeiBilder, 2022).

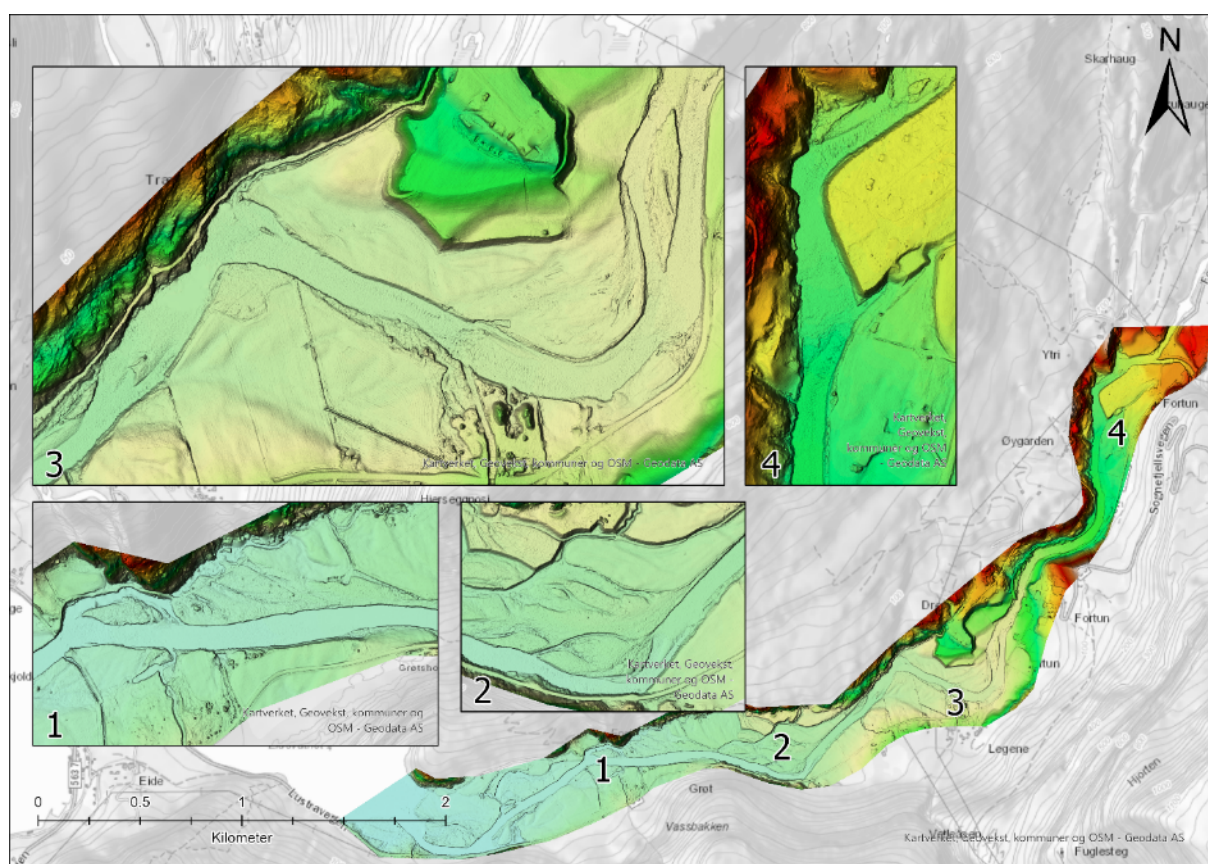
I området rundt Shell Fortun, Lægane og Kalvøyane, markert med nr. 3 i Figur 3-19, har flomslettene (landbruksarealet) betydelige skader og tegn til oversvømmelse. Erosjossikringen ble ødelagt, slik at flomvannet eroderte videre innover i elvebredden og sedimenter ble avsatt på flomslettene. I svingen ved Kalvøyane, står vannet mot fast berg og grusbanken migrerte nedstrøms.

Figur 3-19: Terrengdata fra 2018, like etter en storflom. Oppløsning 0.25 meter, fargesatt og redigert for å fremheve strukturer i landskapet.

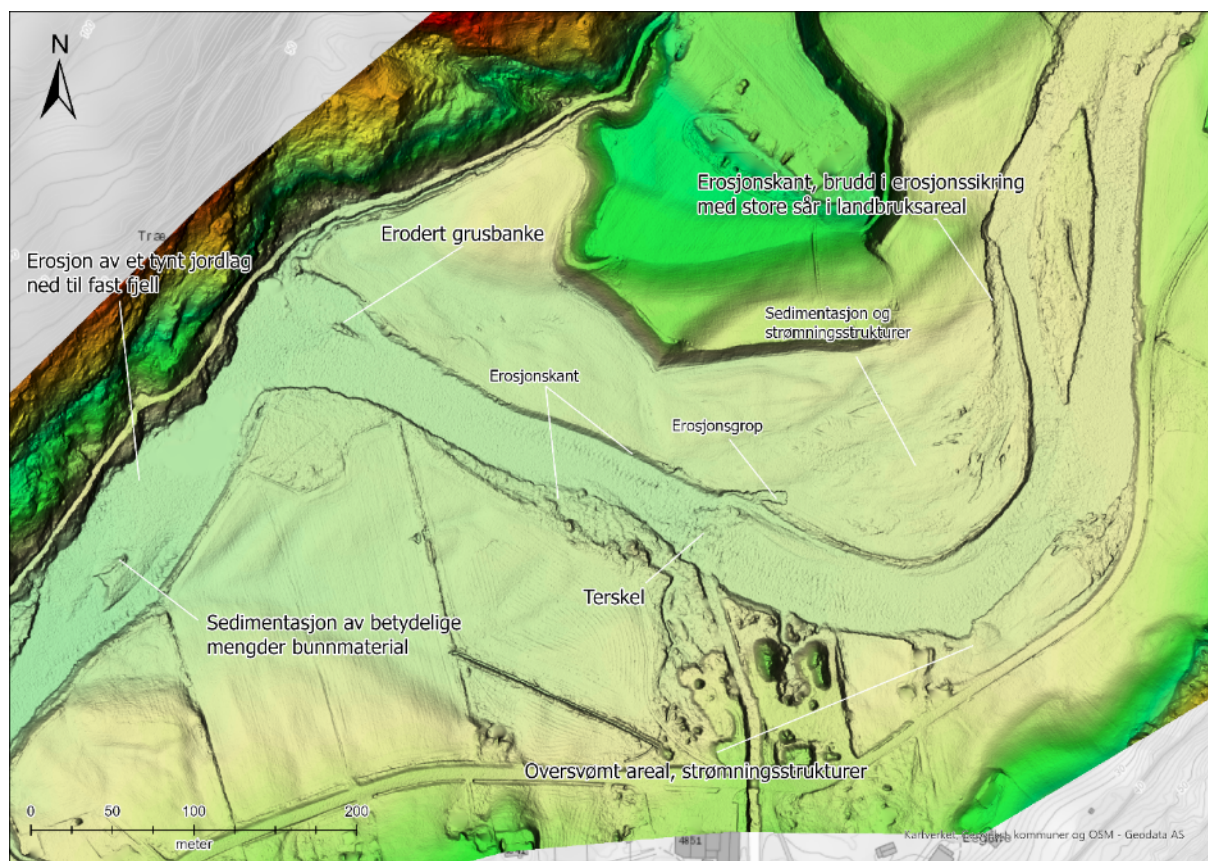
Figur 3-20: Annotert detaljbilde fra området rundt Shell Fortun. To krappe svinger skaper krevende hydrauliske forhold. Terrengdata fra 2018.

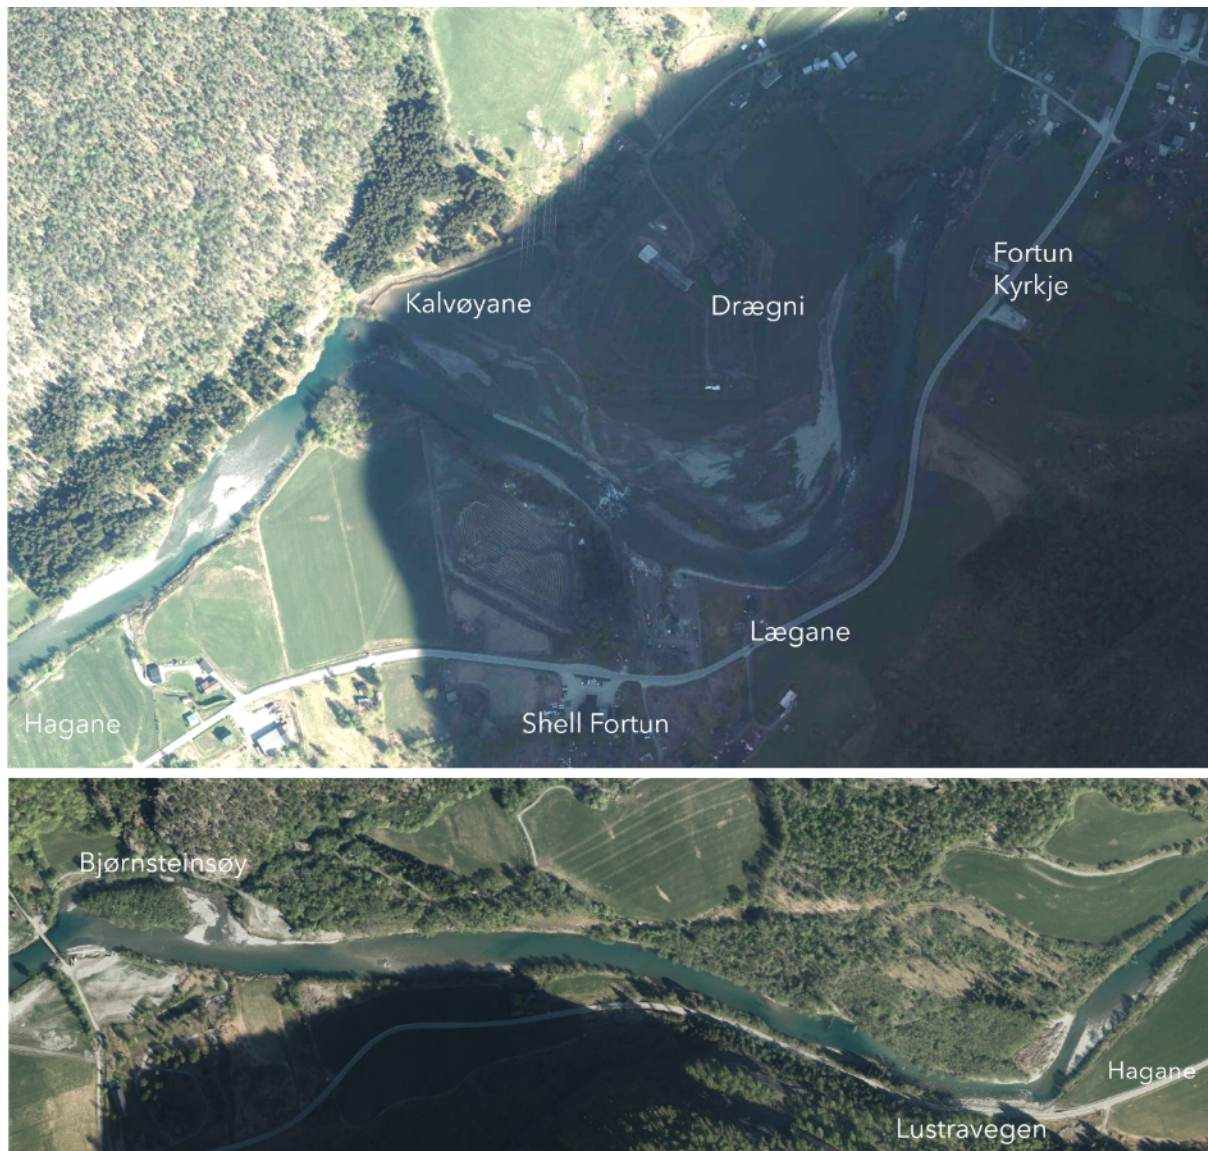
Midtre og nedre del av kartleggingsområdet, fra Drægne til utløpet i Eidsvatnet, er illustrert i Figur 3-24. Skadene etter flommen i 2018 kan gjenkjennes da sedimentene avsatt på flomslettene lyser opp i kontrast til landbruksarealet.

Figur 3-24: Flyfoto fra 2019, midtre og nedre del av analyseområdet. Sediment avsatt etter flomvannet lyser opp flomslettene (landbruksareal) og synliggjør skadene etter flommen året før (NorgeiBilder, 2022).

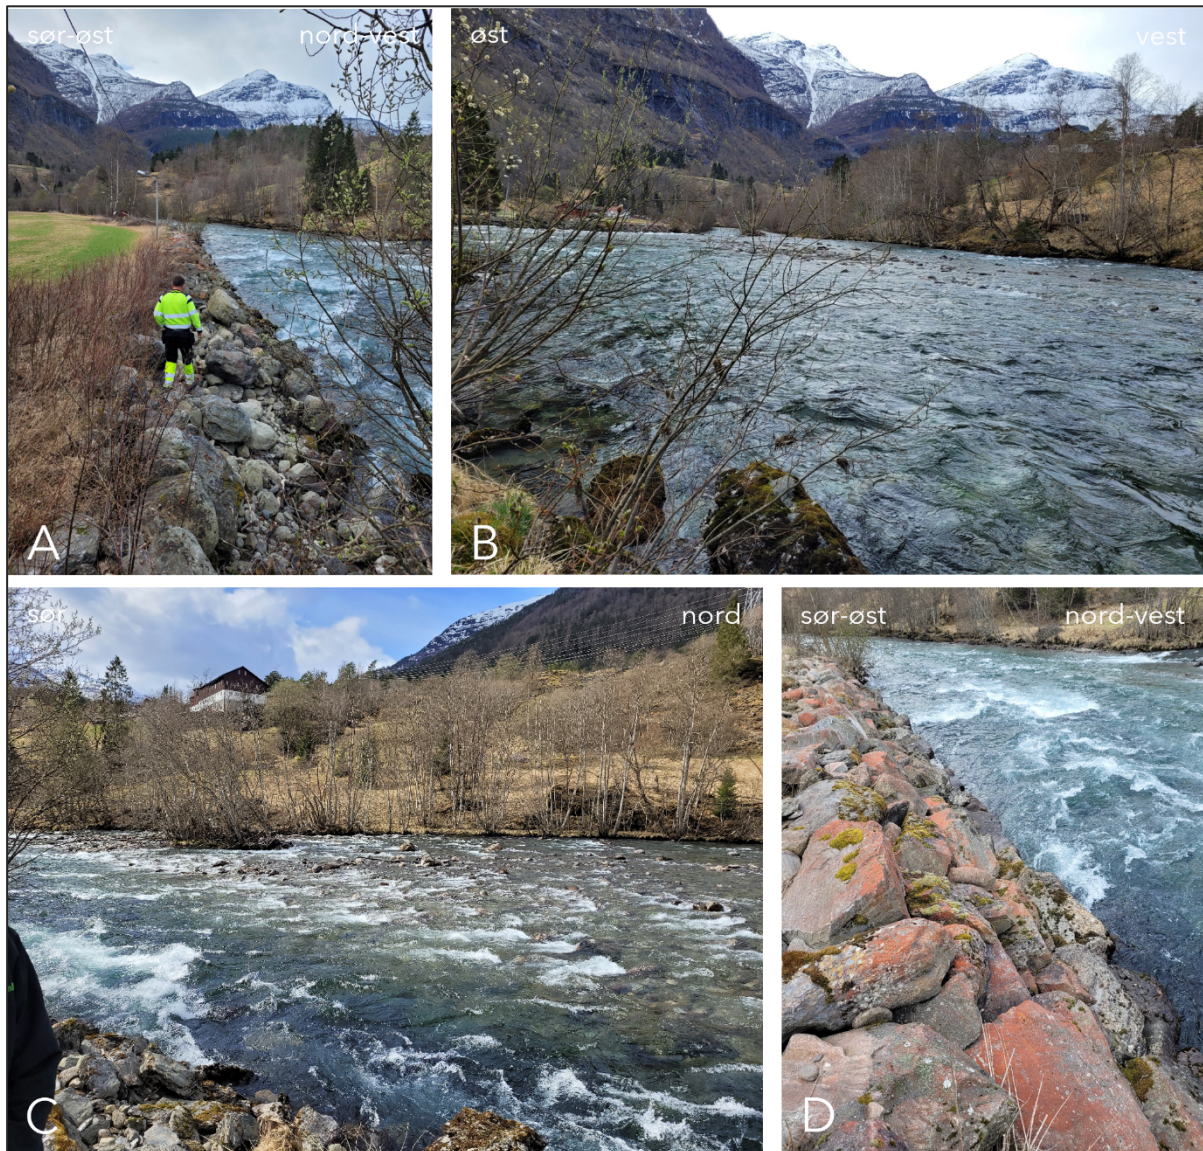
Figur 1-3: Lokasjon Bedehuset, A- øvre del av erosjonssikring. B-Grusbanke oppstrøms, sedimentasjon i midten, djupål mot sidene. C - Djupål presser mot erosjonssikring, øy med vegetasjon på grusbanken vaskes ut. D - nedre del av erosjonssikring, antas å være uten fotstøtte.

Det er anlagt en eldre tørrmur for erosjonssikring, som ble forlenget/forbedret i 2000, og viser tegn til skader i 2020. Den antas å ligge rett på elvebunn, uten dypere fot er utsatt for

Grunneiere har inntrykket av sedimentasjon og bunnheving, som fører til at vannet oftere går over bredden og gir skader på matjorda. Lite erosjon langs elvebredden, men angivelig er kapasiteten redusert. Det kommenteres også at det er mer grunnvann og redusert drenering av jorder.

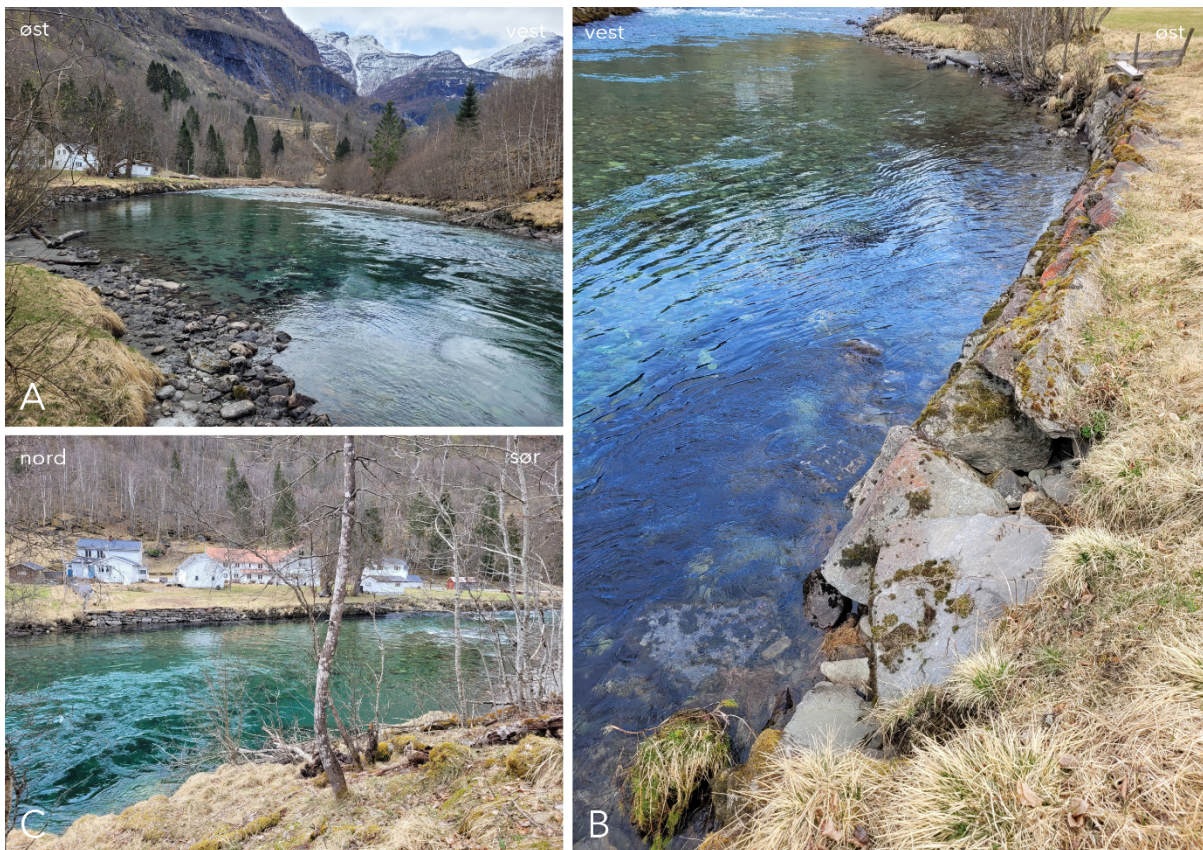
Figur 1-4: A) Kulp ved Turiststasjonen, med noe drivgods og nedfall langs sidene. Elva går mot berg like oppstrøms, og djupålen ligger mot vest i øvre del (C), men skifter mot øst og står mot nedre del av tørrmur. Nedstrøms kantererosjon kan skimtes i bakgrunnen. Skader på tørrmur er dokumentert (B).

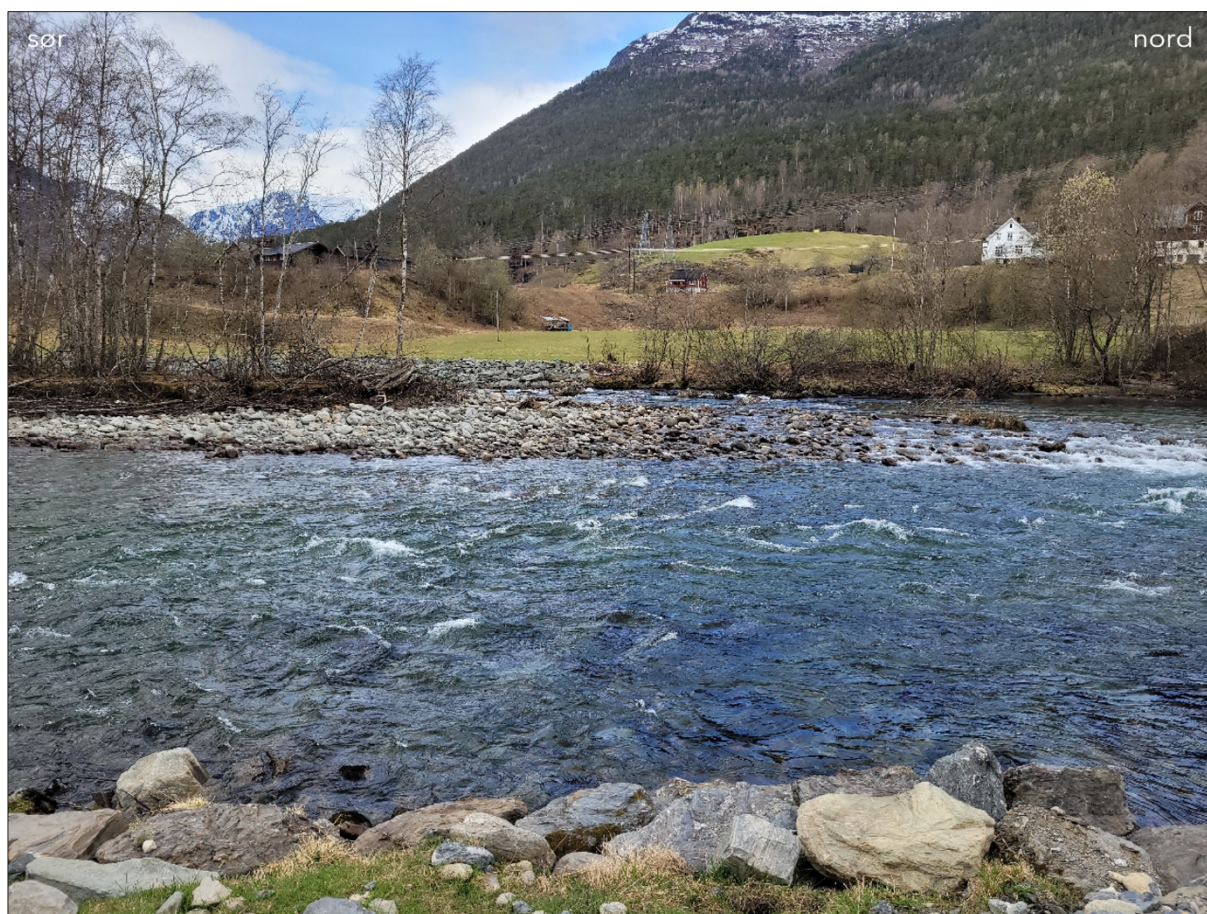
På oppstrøms side av øya midt i elva var det erosjonssår og mye drivgods. Løpet på vestsiden har fått oppgradert erosjonssikring med rauset sprengstein. Bakenforliggende landbruksareal (Drægne) fikk store skader under storflommen i 2018. Bunnsubstrat vurderes som blokk og stein, rundet og antas å lett kunne transporteres ved økende vannføringer. Elvebredden mot øst er også erosjonssikret med ordnet steinlag. Djupål holdes i midten av elveløpet det forgreiningen starter.

Figur 1-5: Innløpet av forgreinet elveløp, tydelig erosjonskant og mye drivgods på øy i midten. Elvebredden langs det vestlige løpet mot Drægne (i bakgrunnen) er betydelig erosjonssikret etter store skader på elvekant og bakenforliggende jordbruksareal. Østlig løp, i forgrunnen, er også sikret med ordnet steinlag.

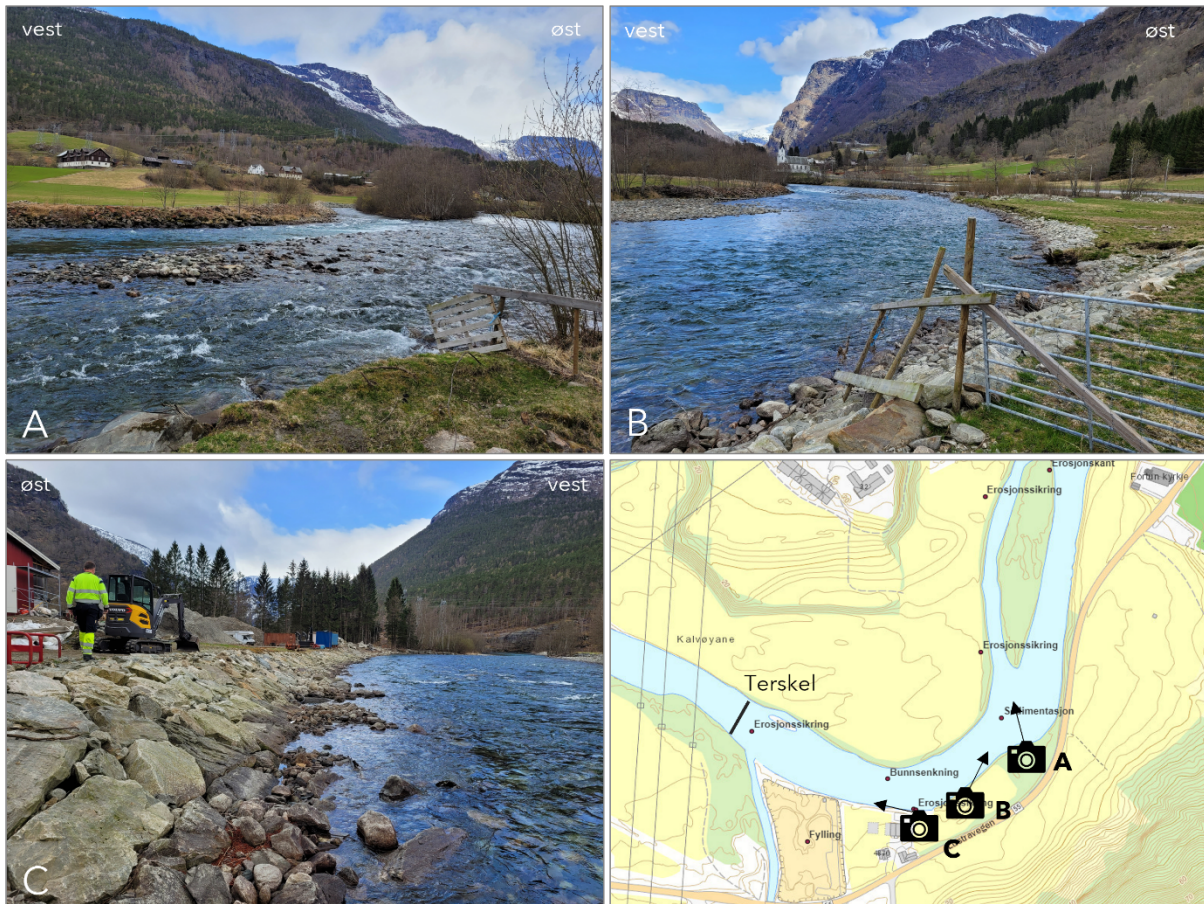
Det er ønskelig med et stabilt elveløp der djupålen holde mot midten, og at det gjøres preventive tiltak slik at skadene og kostnader etter en flom begrenses. Det er enighet om at landbruksarealet utgjør en viktig brikke i flomdemping, men grunneierlaget mener vannet har for stor hastighet utover jordene, slik av matjord ødelegges.

Figur 1-6: Observasjoner av endringer og tiltak for partiet av elva i området rundt svingen ved Shell Fortun. Kartet illustrerer lokasjon og retning for bilde A-C.

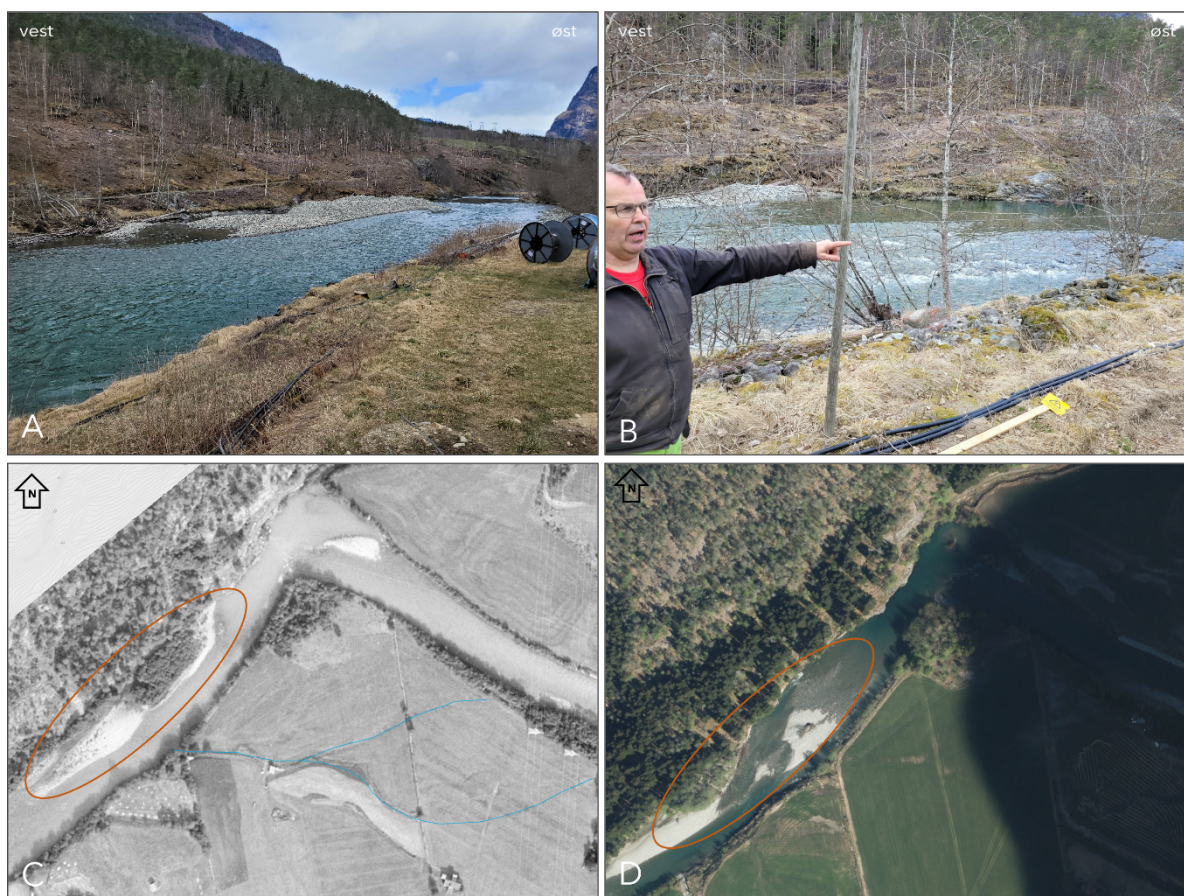
Grunneiere startet i 2020 med å reetablere tidligere grusbanke ved flytte massene i elva, arbeidet ble i midlertidig stoppet av SNO for fiskehensyn før det rakk å bli ferdigstilt. Nå ligger det store hauger fra midten, mot yttersving – se Figur 1-7. Grunneiere vil ha djupålen tilbake slik den var før 2018-flommen, da det ikke førte til skader. De har ingen formening om hvor massene kommer fra. Inntrykket fra grunneiere er at det er bunnheving oppstrøms rundt nevnte terskel ved Lægane, samtidig som det bygger seg opp en betydelig grusbanke nedstrøms svingen ved Kalvøyane.

Figur 1-7: Bilder fra befaring av lokasjon, med tillegg annoterte historiske flyfoto fra 1964-65 og 2019 for å illustrere endringer på flomsletter og migrasjon av grusbanken.

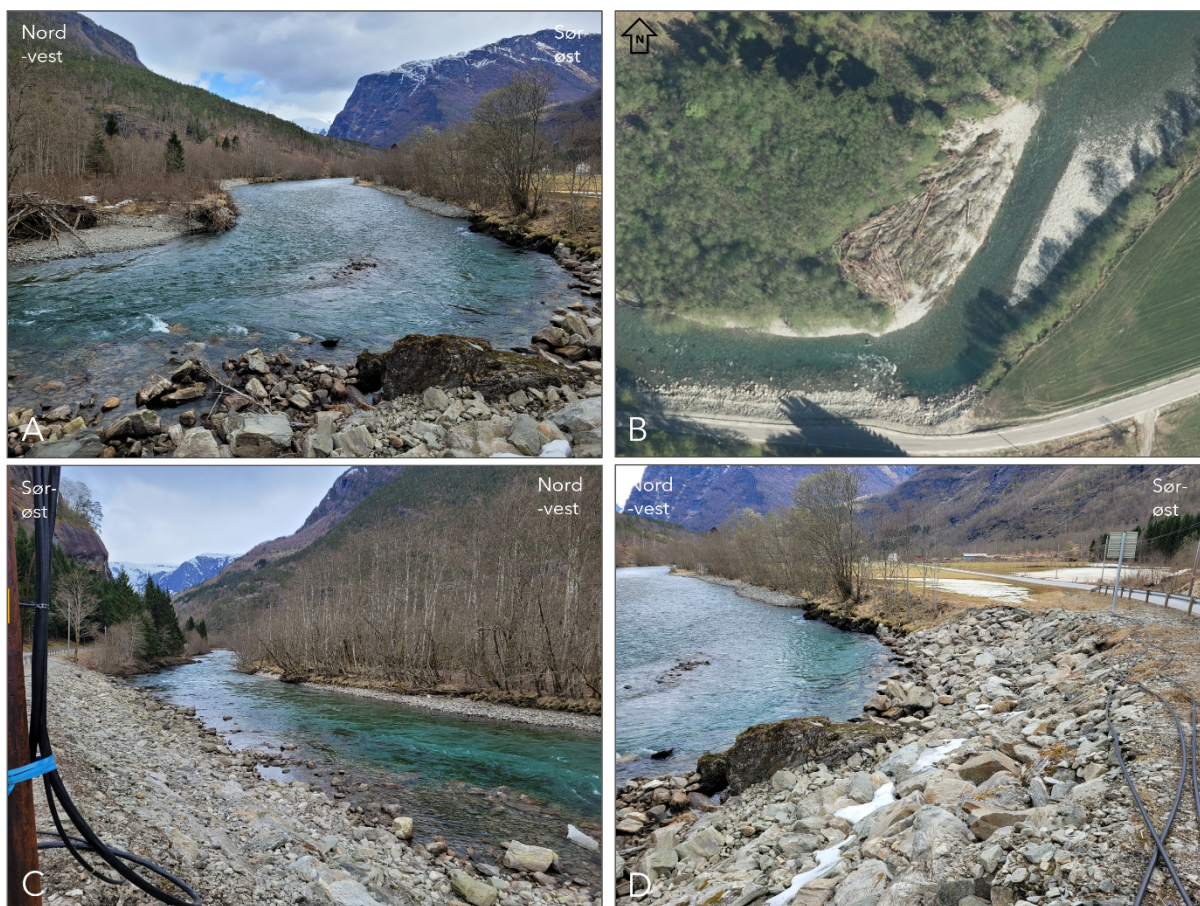
Figur 1-8: bilder fra befaring rundt Sving Lustravegen, A-C, bilde D illustrerer drivgods og sedimentasjon i elveløp, men spesielt i innersving. Uttak av masser fra elveløpet er lagt mot sidene oppstrøms svingen.

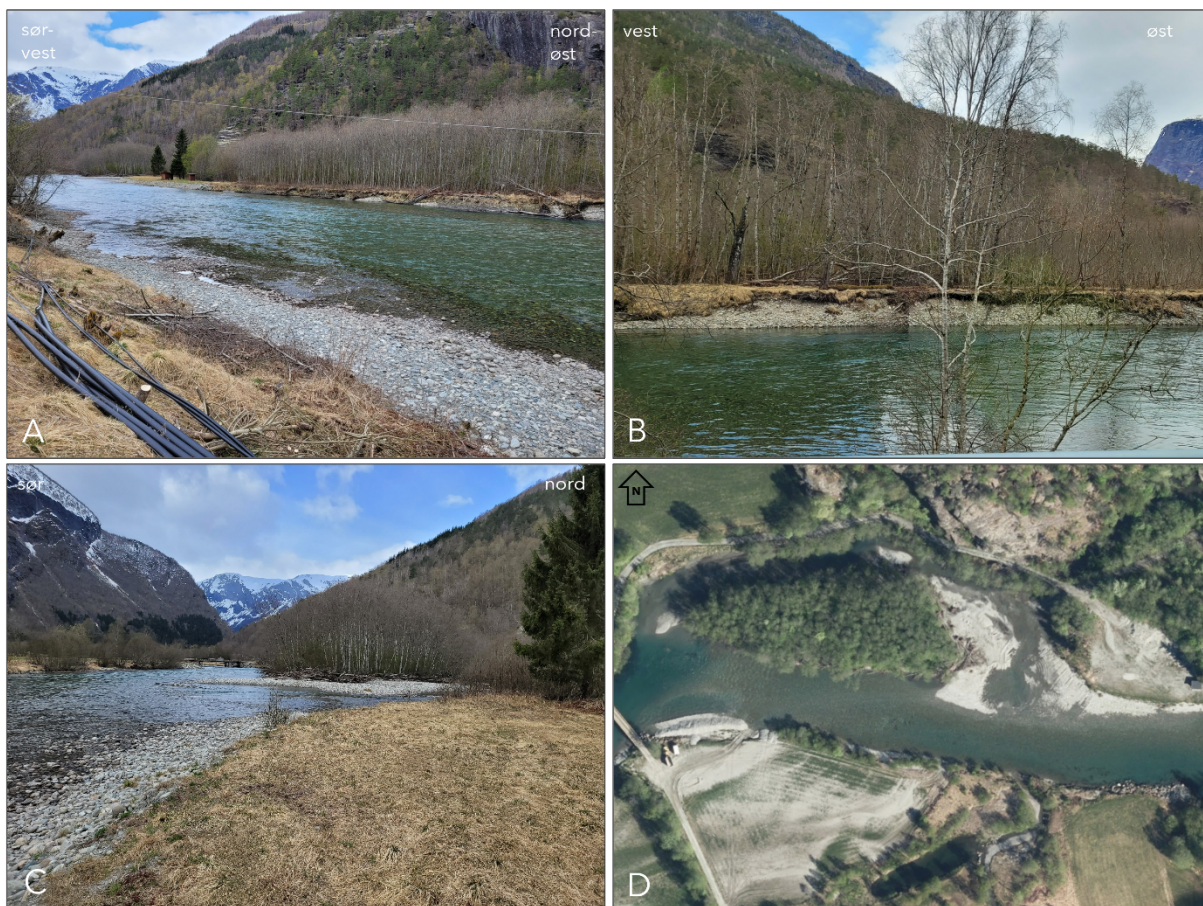
Selve Bjørnsteinsøy har blitt igjengrodd i løpet av tidsrommet som dekkes av datagrunnlaget. 2018-flommen fjernet mye vegetasjon, men la også igjen masser og drivgods. Erosjonsskader har blitt reparert med at avlagrede masser fra midten av elva er flyttet mot sidene. Nordlig side av elveløpet har flere kroksjøer og mulige flomveier, disse er delvis gjengrodde. Grunneiere trekker frem at djupålen her er gunstig midt i elven.

Figur 1-9: Observasjoner rundt Bjørnsteinsøy, A-B illustrerer erosjon og undergraving av vegetasjon i yttersving mot nord. C og D viser avsatt drivgods på oppstrøms side av øya, bildene viser også masseuttak.
