## **Dam Lønningsåsen i Leirvik i Stord kommune**

### **Søker etter Vannressursloven, jf. § 8, om konsesjon til å fjerne dammen i Lønningsåsen i Stord kommune**

## Informasjon om eksisterende dam i Lønningsåsen, som i sin tid har vært magasin for vassforsyning til Leirvik på Stord.

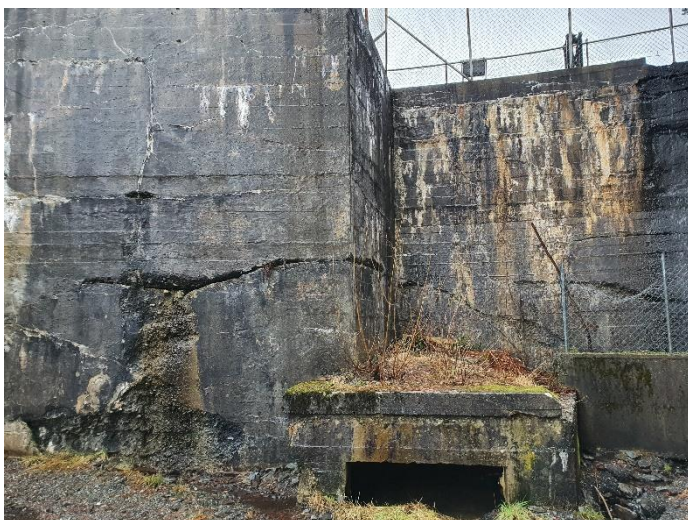
Et ventilkammer/silkammer er bygget sammen med dammen

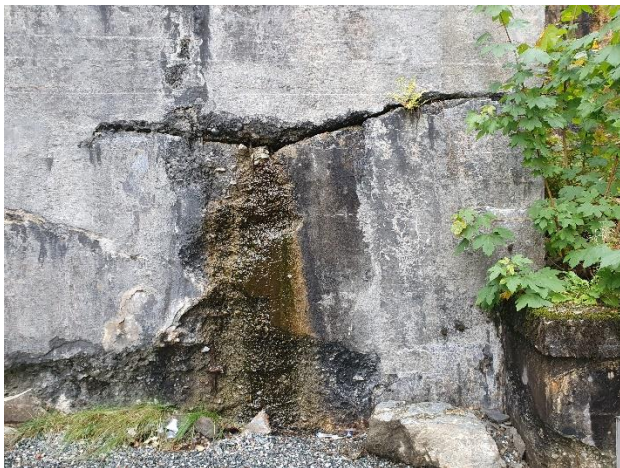
Skader i betongen på silkammeret

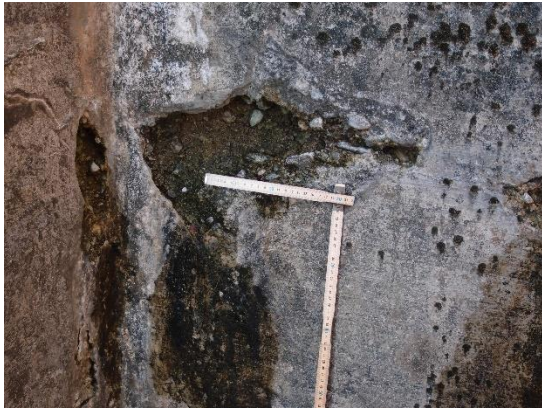
Det har ikke vært utført vedlikehold på dammen i Lønningsåsen på mange år. Dammen er nå i svært dårlig forfatning. Betongen har vært utsatt for overbelastning og har over lengre tid vært eksponert for ugunstig miljø. Det har ført til at betongens bestandighet er betydelig forringet. Damluken er rustet fast. Det er store sprekker og tydelige lekkasjer gjennom dammen. Ekstreme nedbørmengder kan føre til stigning av nivået. I sammenheng med is/ isgang kan dette føre til dambrudd. Konklusjon i rapporten fra revurdering (utført av Norconsult og datert 04.12.2020) er at dammen på Lønningsåsen ikke tilfredsstiller kravene til sikkerhet, og at tiltak må settes i verk snarest.

Betongen på luftsiden har relativt store skader

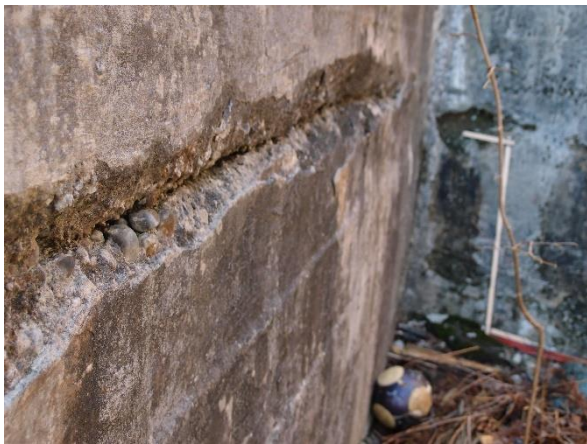
Relativt store skader på betongen på luftsiden, noe synlig armering

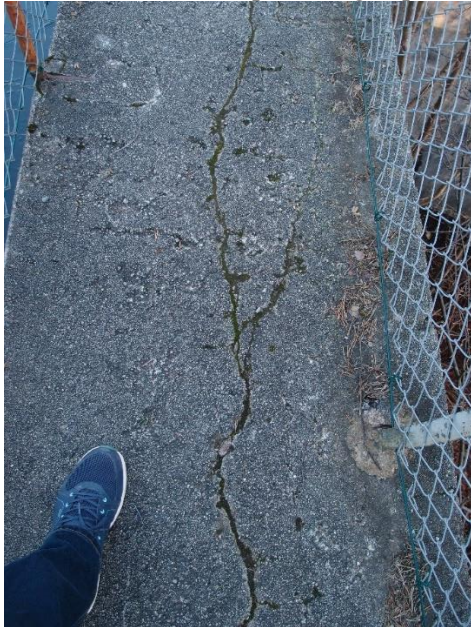
Langsgående sprekk i toppen av damkrona langs hele dammen

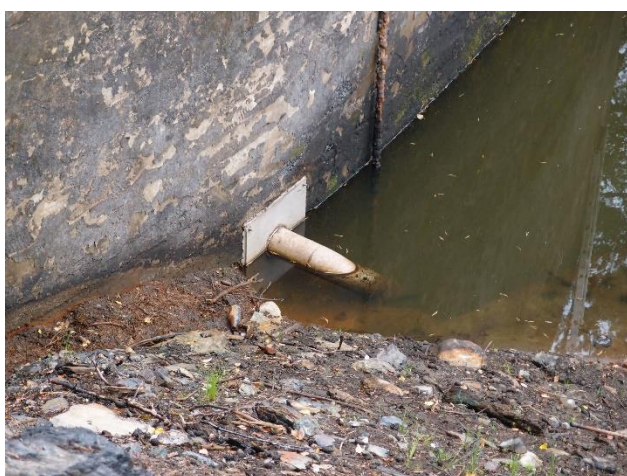
Tapperør montert i kjerneboret hull gjennom dammen

Stord kommune om tillatelse til å ha dammen stående tom i 5 år. Tillatelse ble gitt den 12.1.22. For å ha bedre kontroll med utstrømmingen av vatn nedstrøms dammen, ble den gamle tappeluka ikke sprengt opp. I stedet ble det kjerneboret gjennom dammen og montert et tapperør. Så ble dammen tømt på en kontrollert måte gjennom dette røret. En mindre vannpytt innerst ved dammen har stått igjen. Tappeløpet har siden stått åpent. På denne måten ble nivået senket fra HRV på 57,00 ned til litt under 52 moh. Slik har situasjonen vært i påvente av endelig beslutning om dammens fremtid.

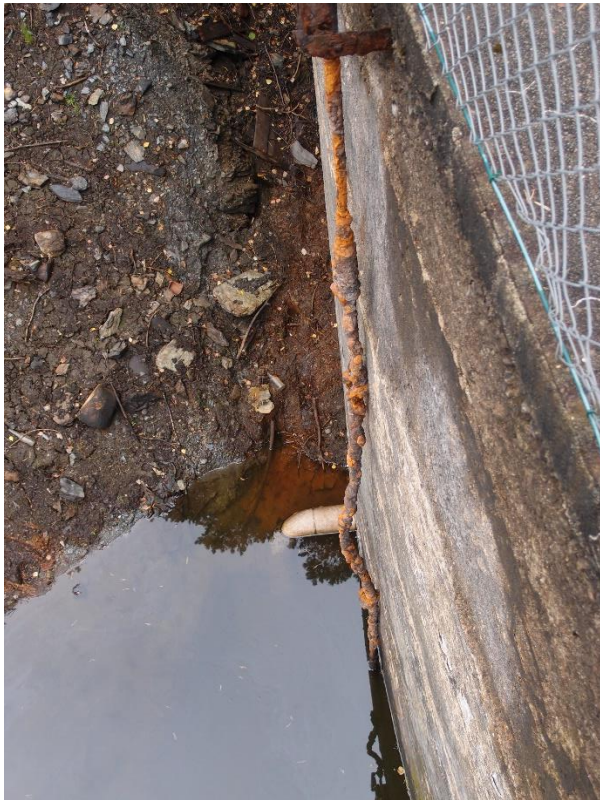
Spindel til luka er mye rustet

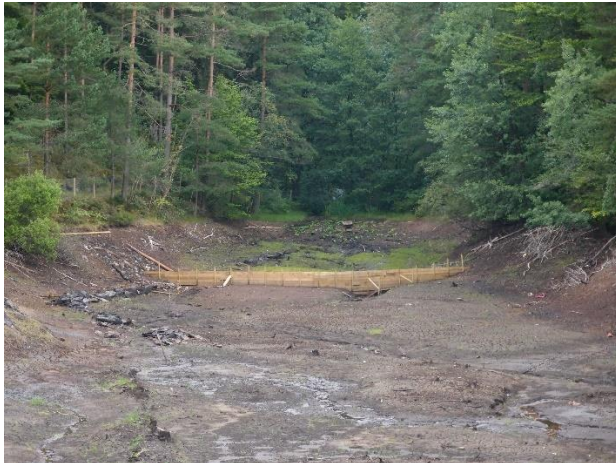
Arrangement ved innløpet til magasinet for å ta vare på forekomst av Soleigro

En rødlistet planteart er lokalisert til vannkanten i magasinet. Planten heter Soleigro (Soliegro Balderlia Repens) og er rødlistet i kategorien «sterkt truet». Forekomsten er forsøkt tatt vare på ved å etablere en mindre dam ved innløpet til Lønningsåsen. En tilsvarende men langt større forekomst av Soleigro finnes også i Ådlandsvatnet, som ligger ca. 750 m i luftlinje fra magasinet i Lønningsåsen.
