# Sikkerhet mot leirskred. Lier kommune

## Vurdering av skredfare som følge av flom - Eikenga og Linjeveien

20041160-3

20. august 2007

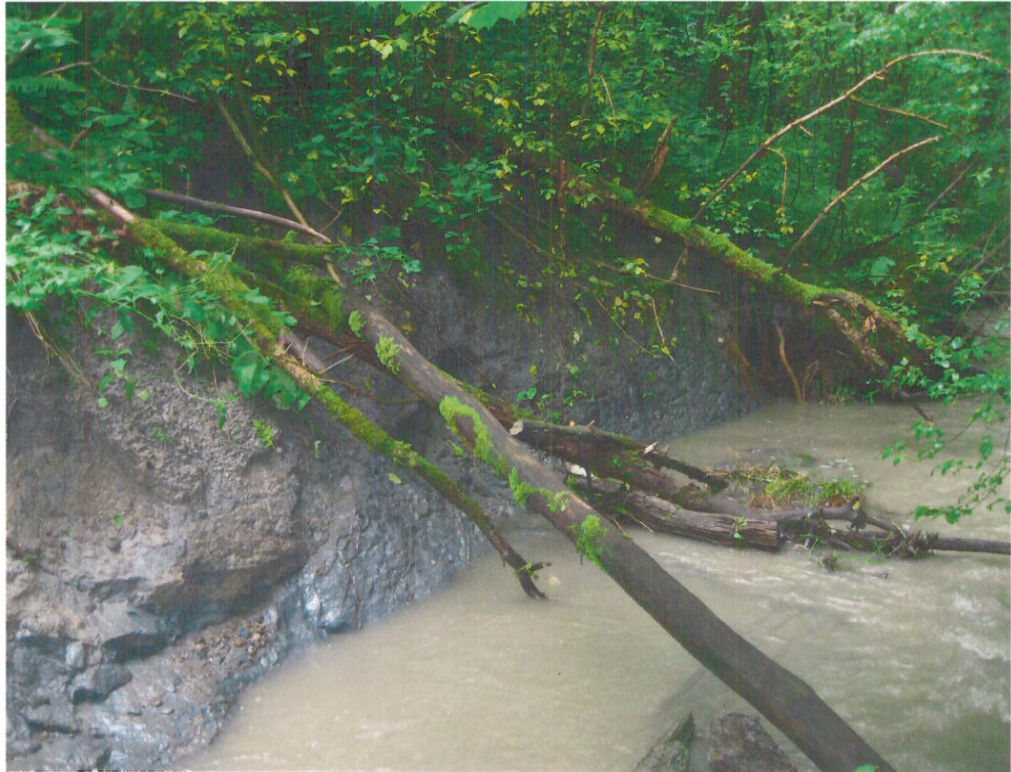
Økt vannstand i Vellingbekken som følge av flommen har gitt vannet større eroderende kraft enn normalt. Den 9. juli ble det oppdaget en erosjonskant langs Vellingbekken nedenfor Linjeveien 7 og 9. Kanten var 1,5-2 m høy og strakk seg over en lengde på ca. 15-20 m (Figur 1). I bakkant erosjonskanten

var terrenget sprukket opp og var i bevegelse mot bekken. Denne sprekken utvidet seg både vertikalt og horisontalt over de neste par dagene.

*Figur 1 Erosjonskant nedenfor Linjeveien 7 og 9. Bilde tatt 9. juli 2007 med fortsatt høyere vannstand enn normalt i Vellingbekken.*

Den laveste beregningsmessige sikkerheten i ett profil i Linjeveien er funnet til 1,03. Det er anbefalt å heve bekkebunnen med 2 m samt erosjonsbeskytte foten av bekkeskråningen til over flomnivå, ref. /3/.

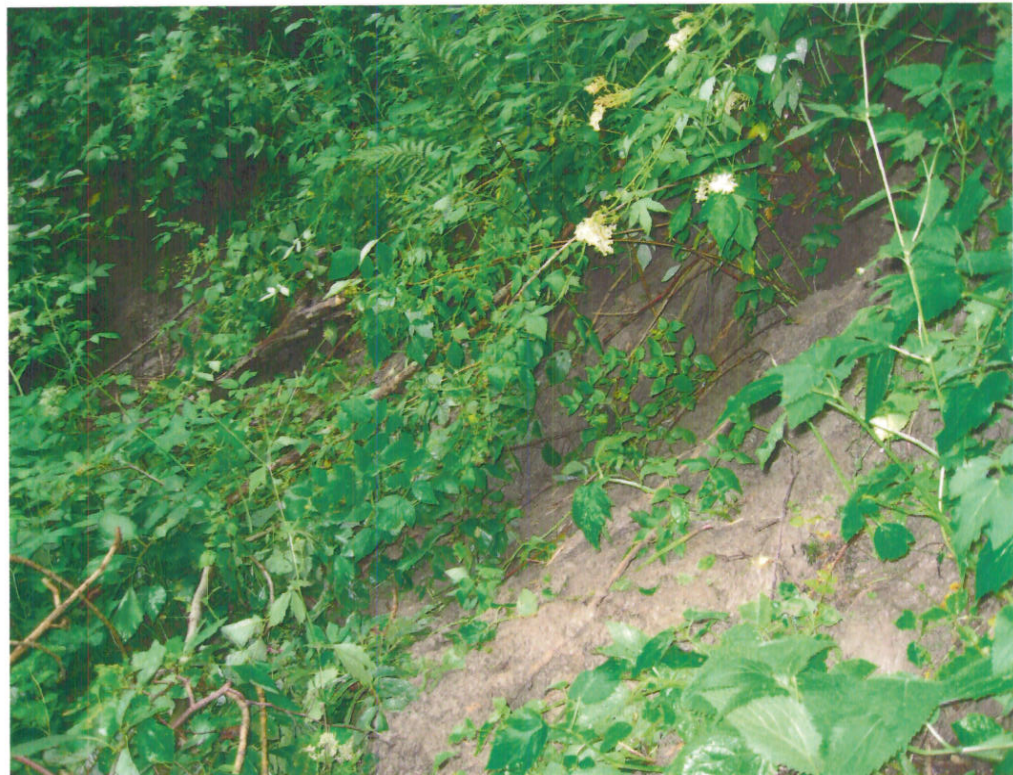
I skråningen nedenfor Linjeveien 13 hadde terrenget sunket ca. 1 m til den 9. juli 2007 (Figur 2). Sprekken var noen fåtalls meter nedenfor skråningskanten. I løpet av de neste par dagene utvidet sprekken seg både vertikalt og langs skråningen.

*Figur 2 Terrenget har sprukket opp og sunket ned i skråningen nedenfor Linjeveien 13. Bilde tatt 9. juli 2007.*

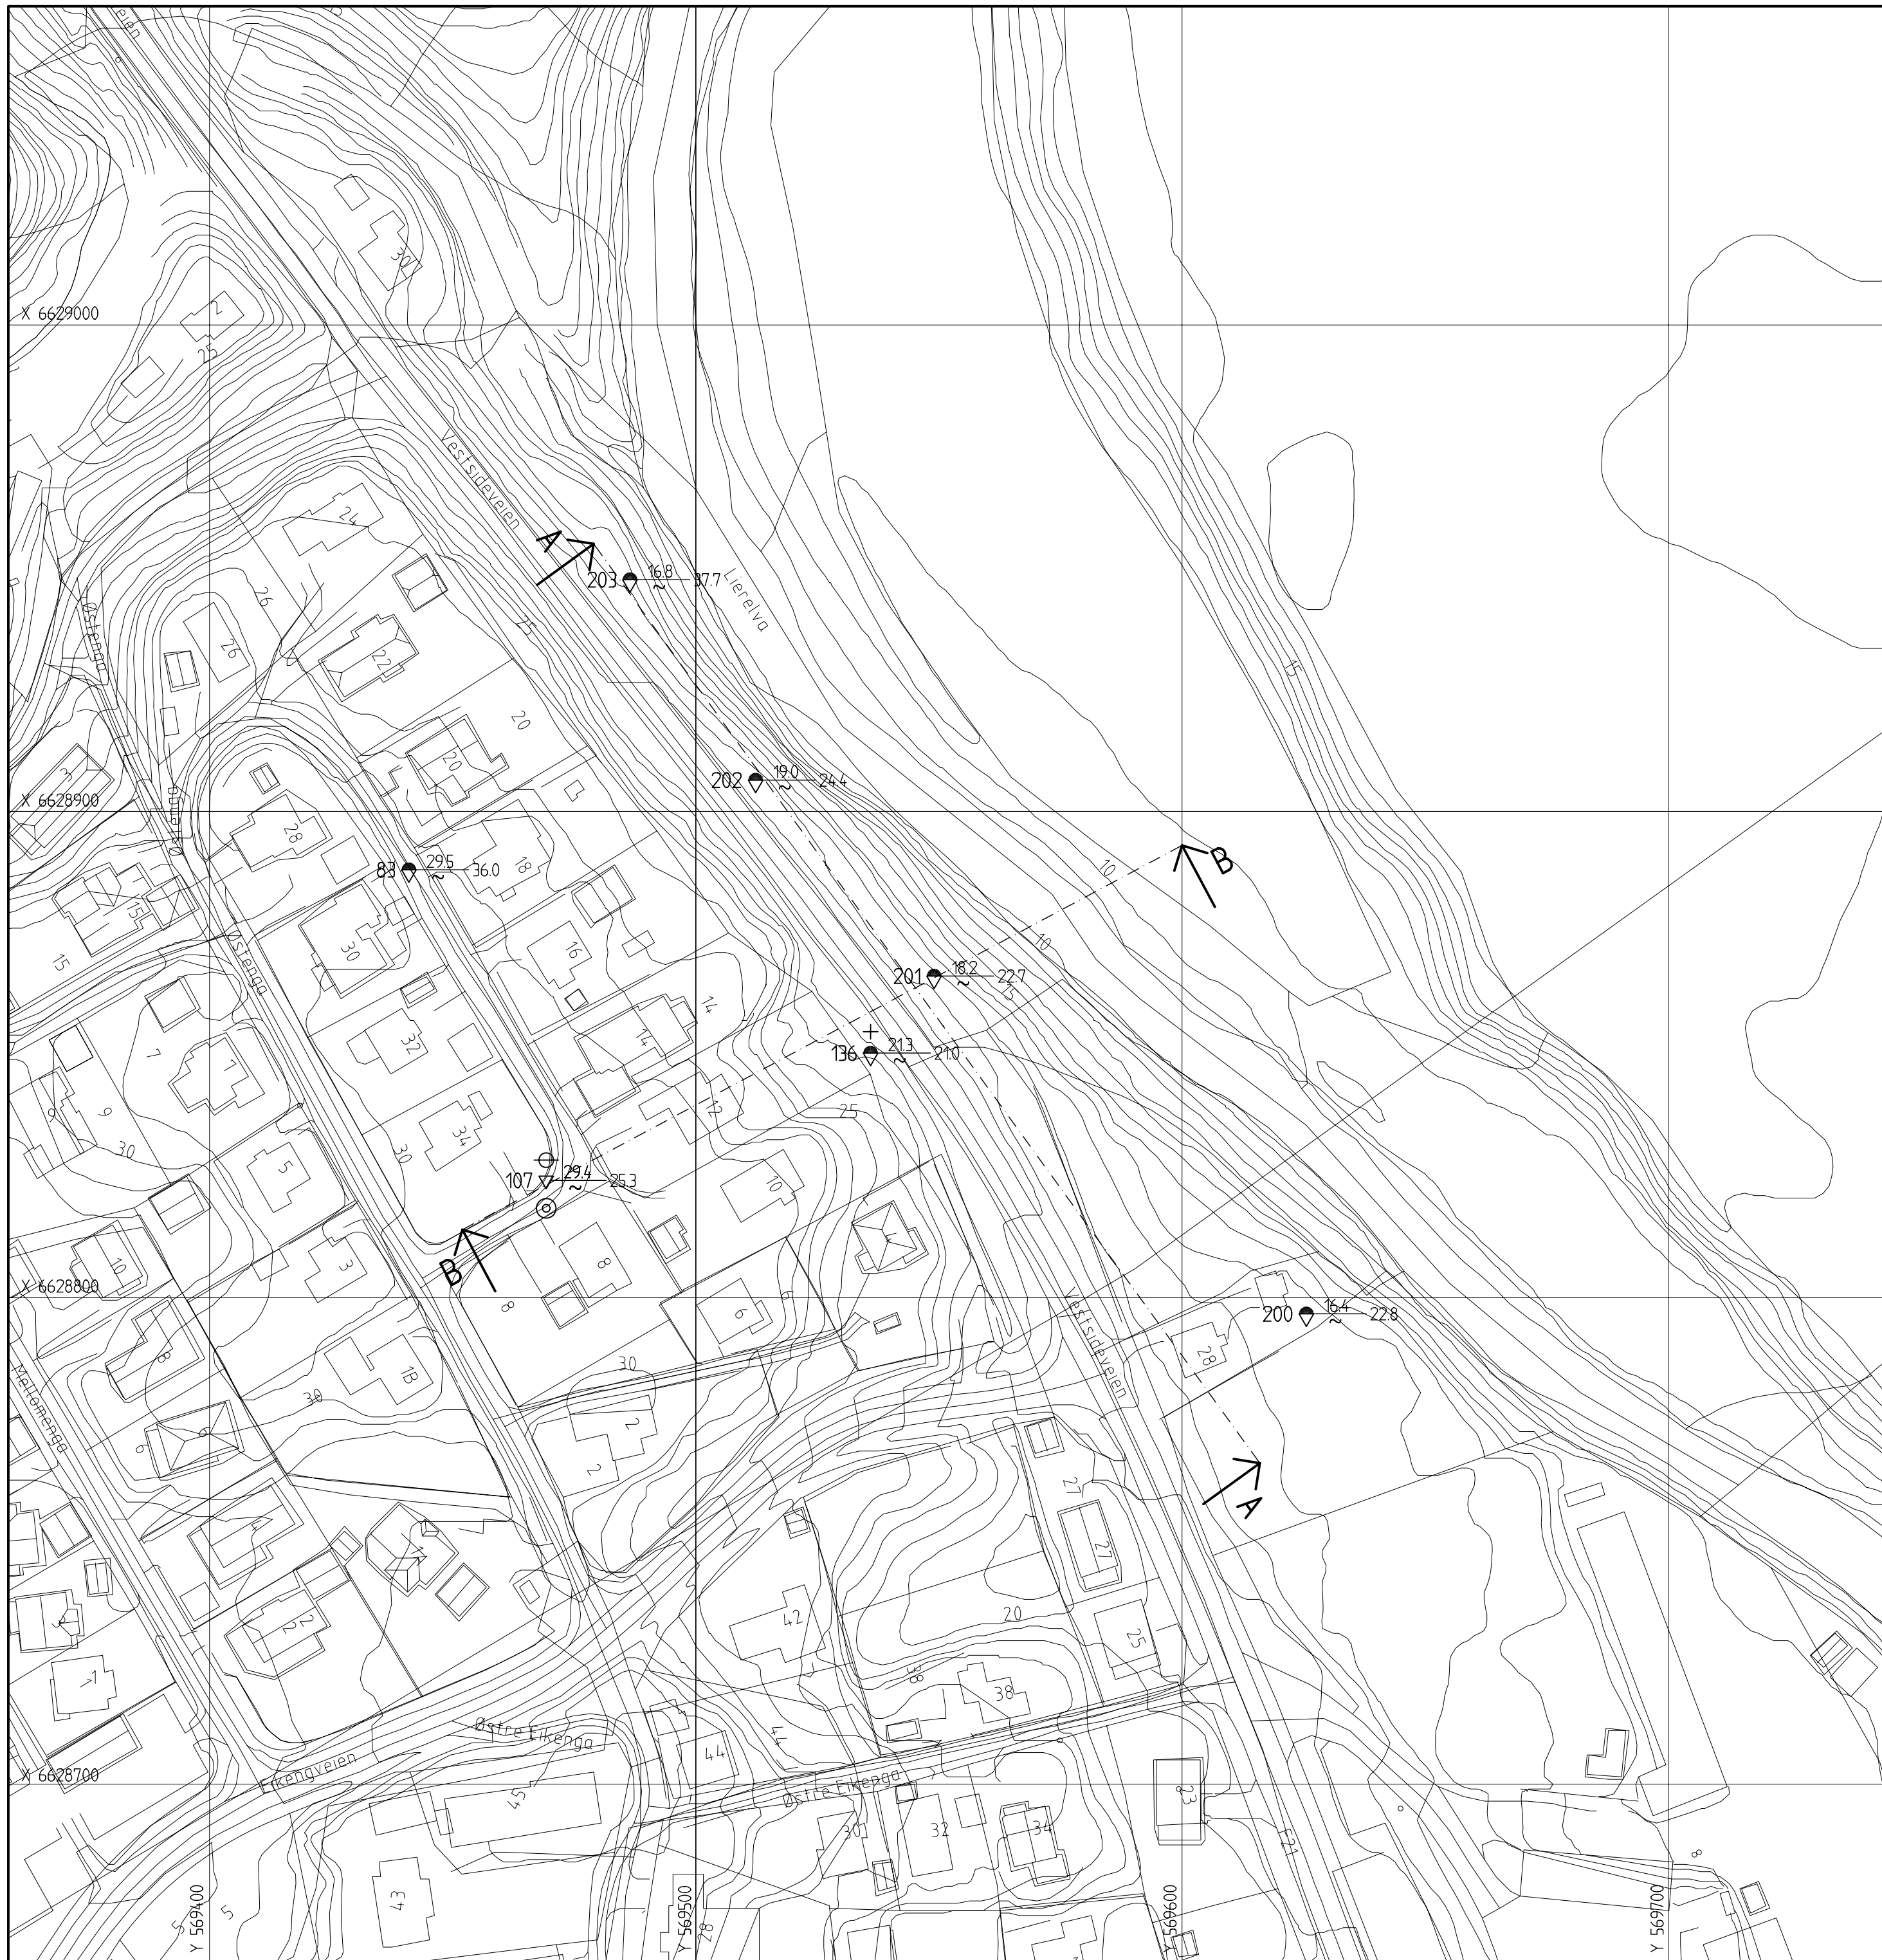
NGI utførte fire dreietrykksonderinger langs skråningskanten på Eikenga den 11. juli 2007. Se borplan på tegning nr. 010.

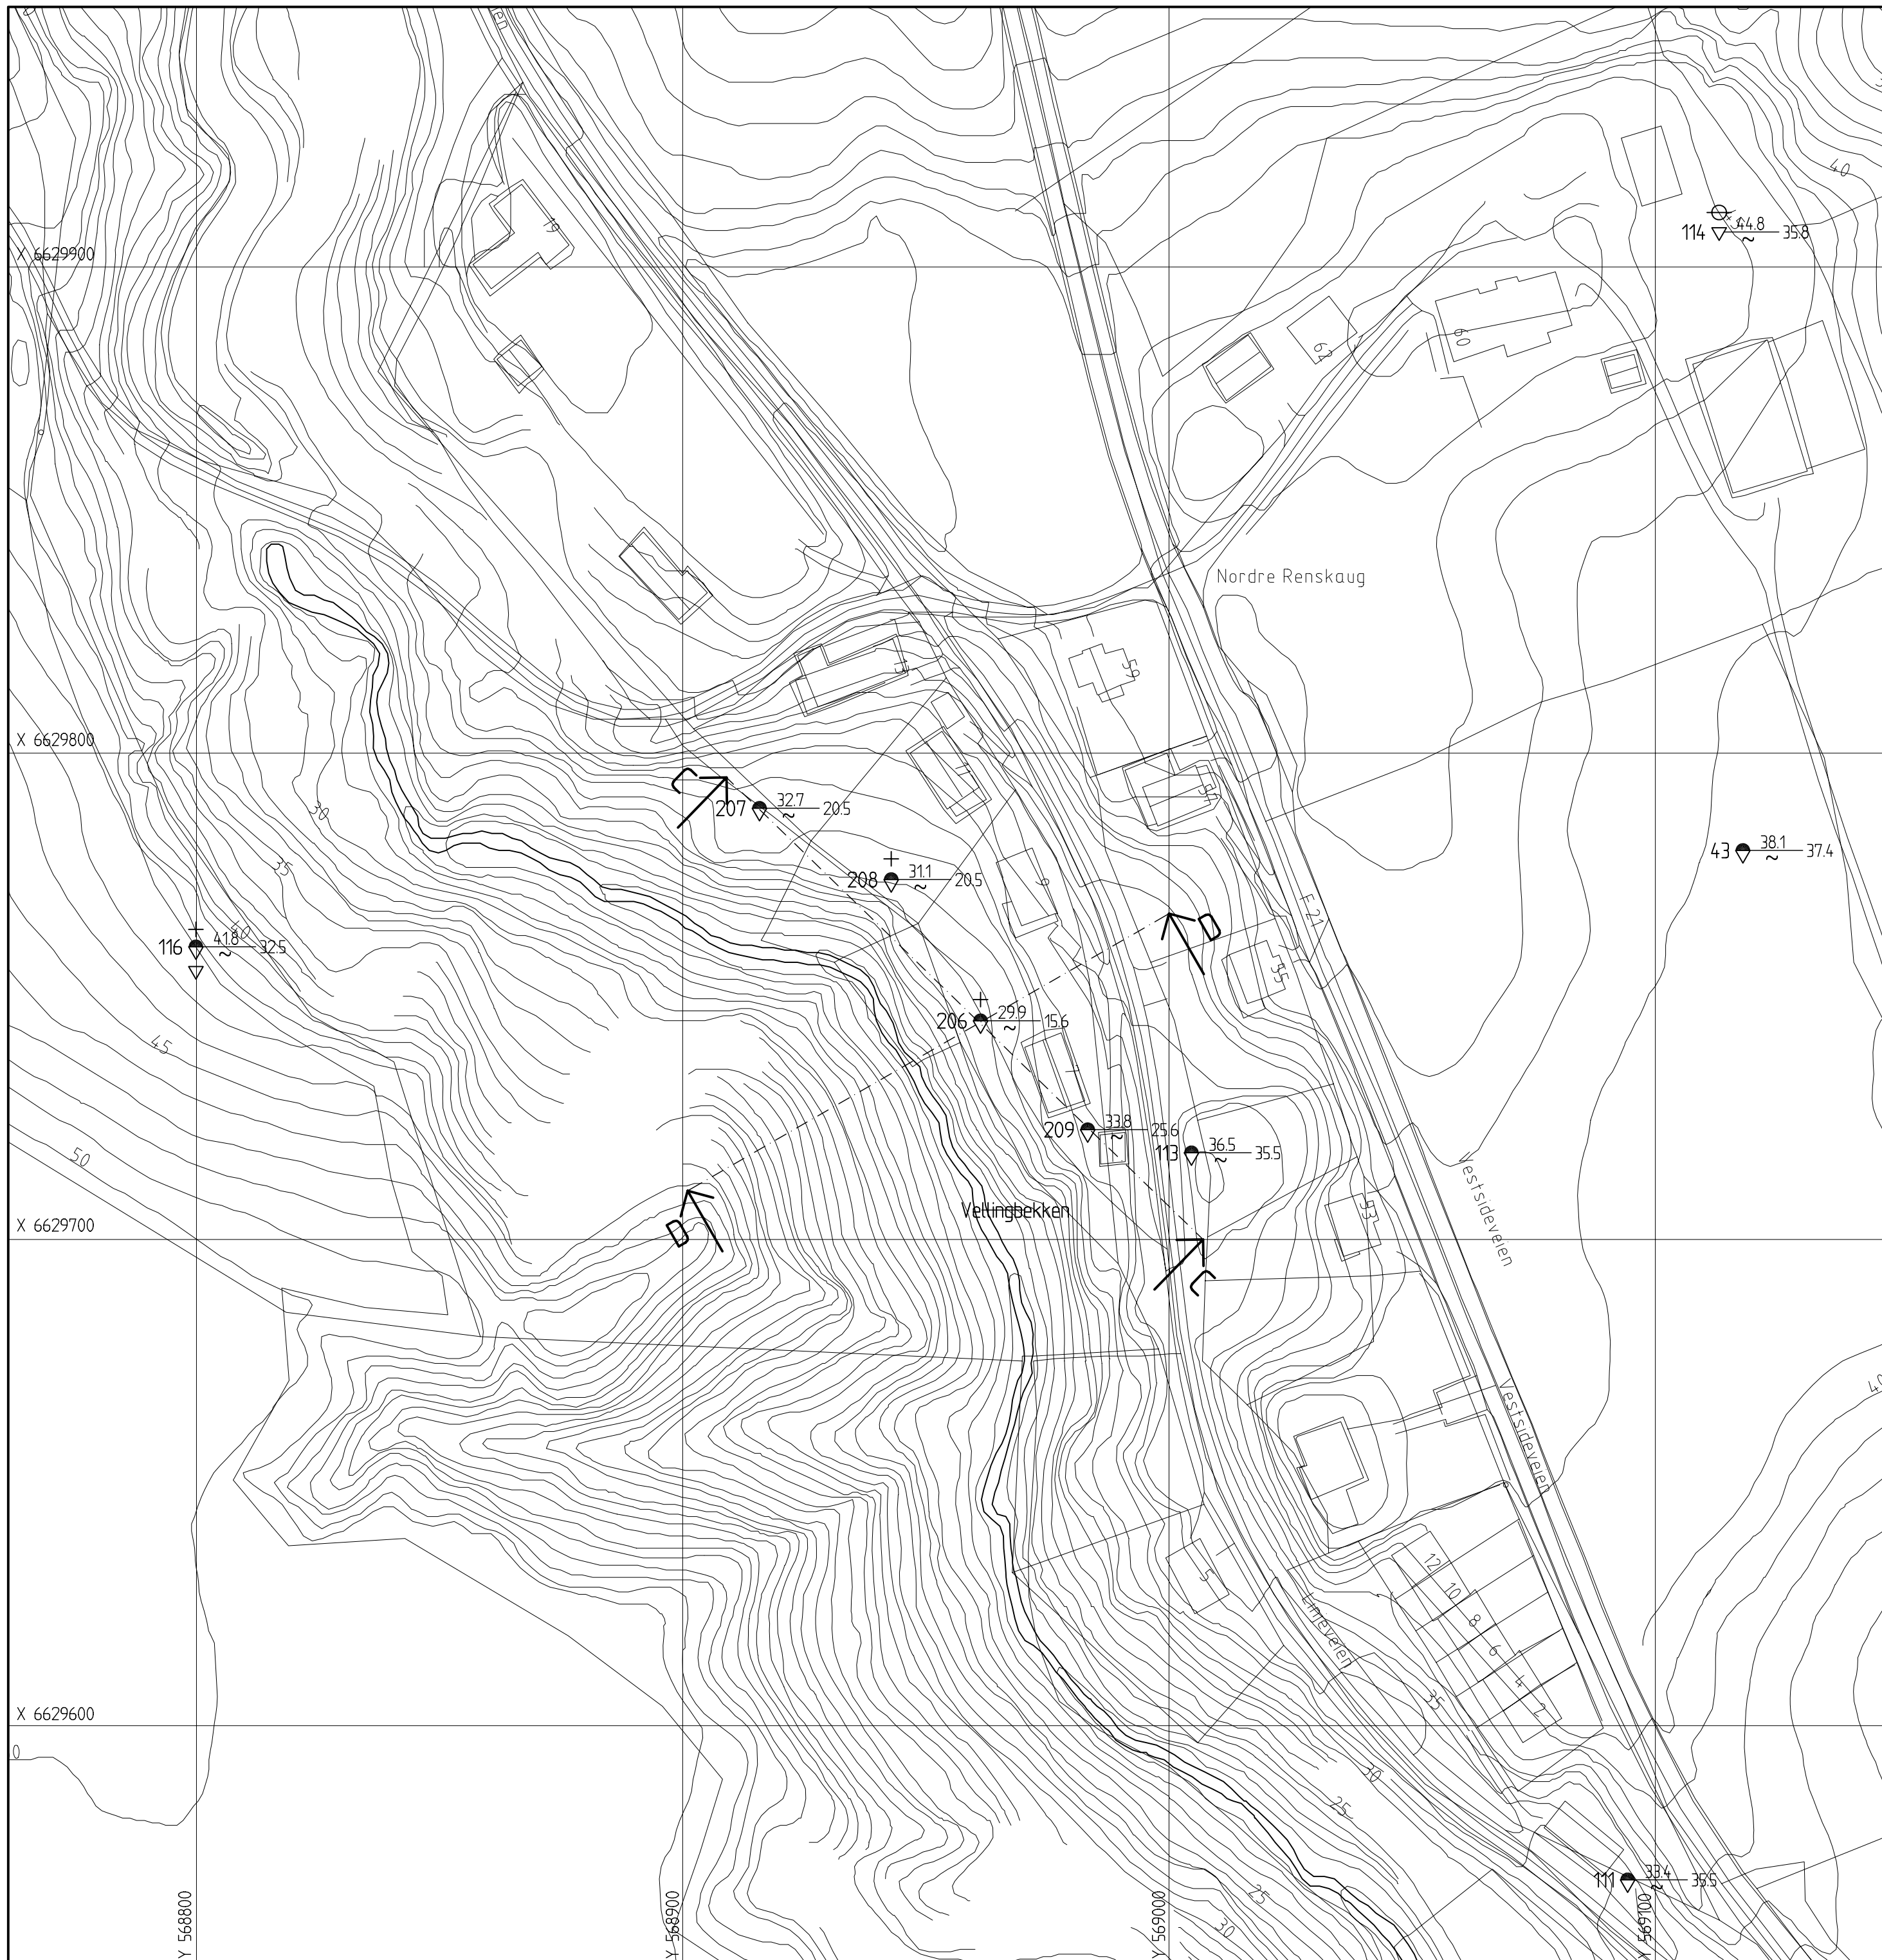
NGI utførte fire dreietrykkssonderinger og to vingeboringer på plataet nedenfor Linjeveien, langs skråningskanten ned mot Vellingbekken den 12. juli 2007. Se borplan på tegning nr. 011.

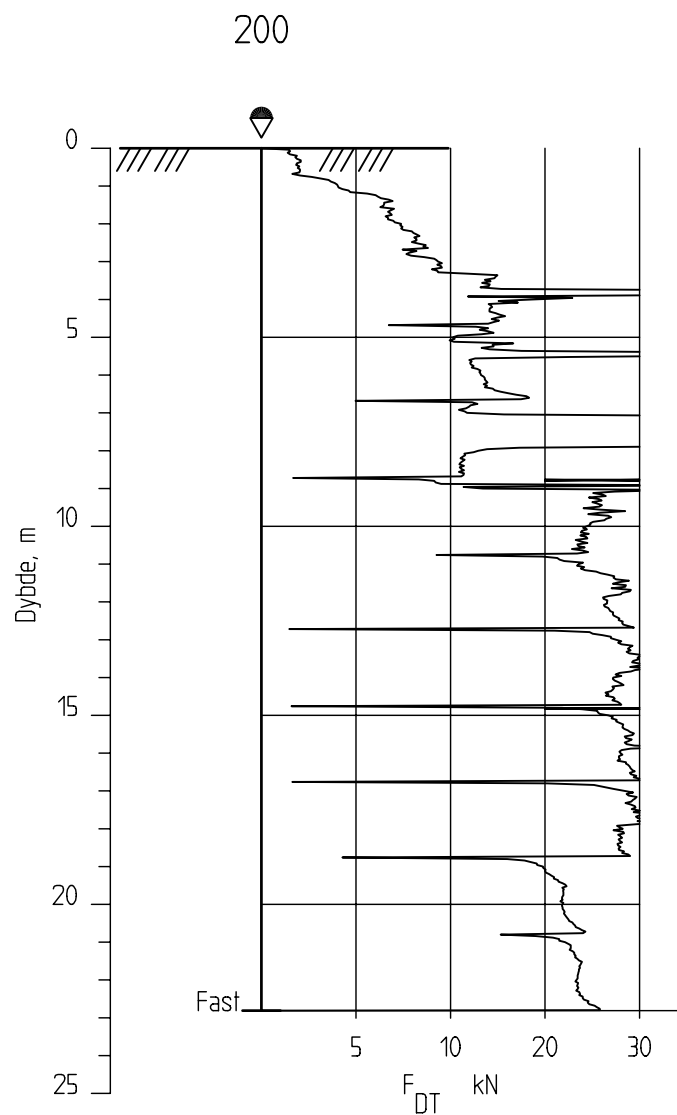
Borhull 200

Dreietrykksondering 200 indikerer uhomogene masser av leire/silt med enkelte sand-/gruslag fra terreng til 19 m dyp. Boringen er utført i utløpet av en gammel skredgrop. Avsetningene ned til 19 m er trolig skredmasser fra dette skredet. Fra 19 m til 23 m dyp hvor boringen er avsluttet, indikerer boringen uomrørte masser av siltig leire.

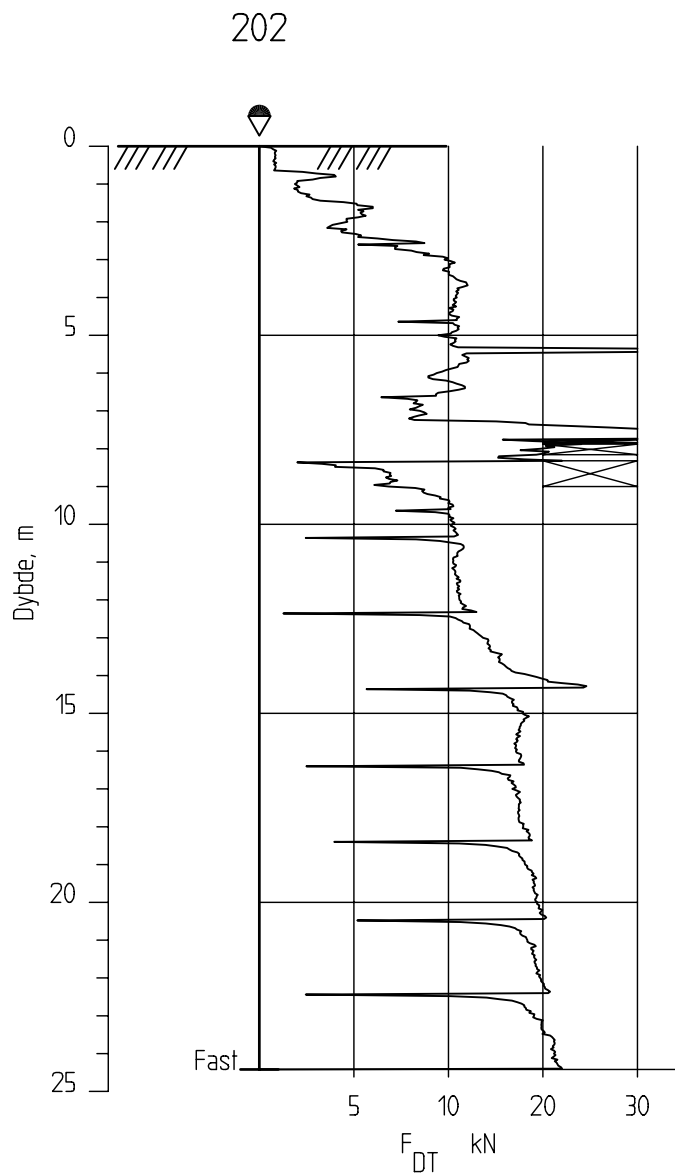
Borhull 202

Boring nr. 202 indikerer leire med sand og grus i de øvre 7 m. Fra 7 m til 9 m påtreffes et fast lag med sand/grus. Fra 9 m til avsluttet boring på 24 m dyp, indikeres middel sensitiv leire.

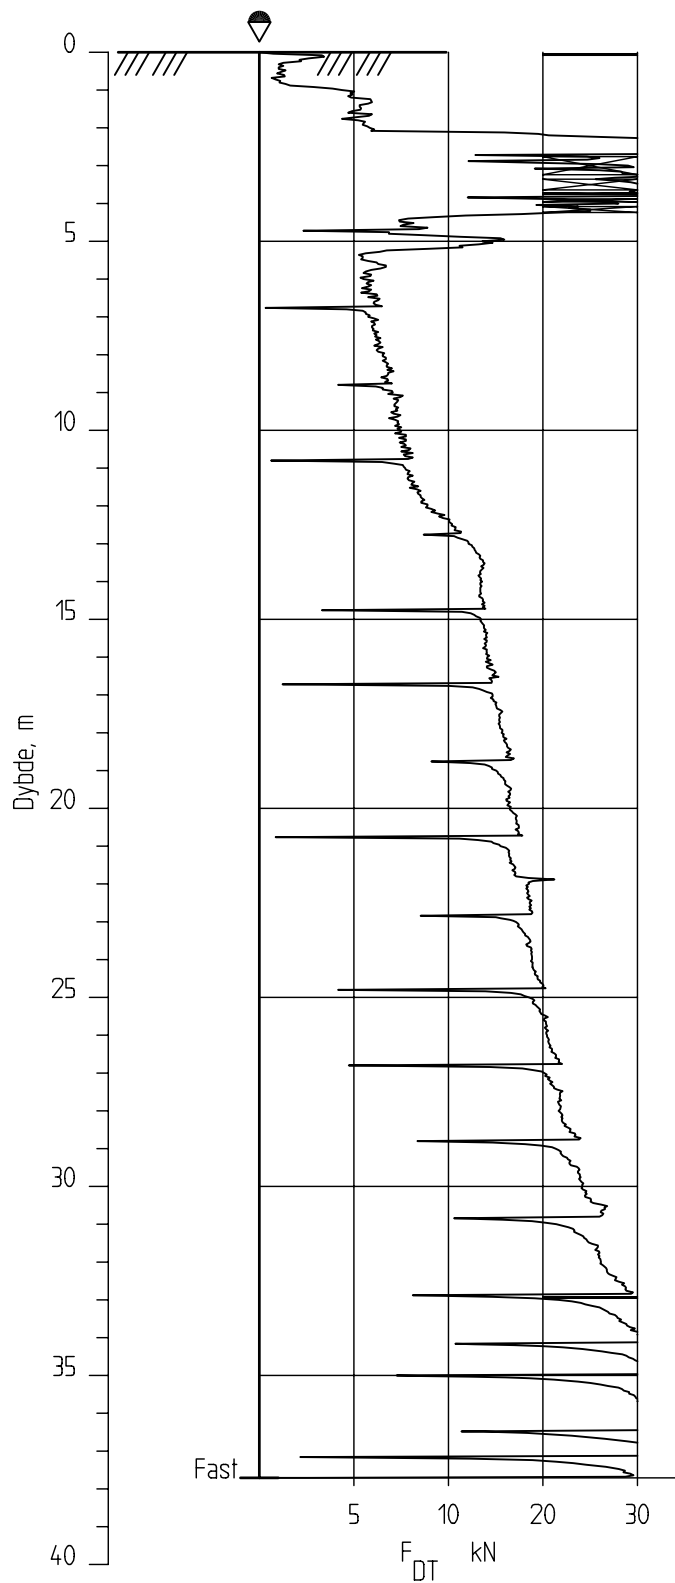
Borhull 203

I boring nr. 203 påtreffes et svært fast lag fra 2 m til 5 m dyp. Fra 5 m til 12 m er massene sandige. Fra 12 m til avsluttet boring på 37 m indikeres lite sensitiv, siltig leire.
