Til: Norges vassdrags- og energidirektorat (NVE)  
v/ Ingrid Havne og Mads Eirik Hugo Johnsen  
Kopi til: Joar Skauge  
Dato: 2022-12-02  
Rev.nr. / Rev.dato:  
Dokumentnr.: 20210050-02-TN  
Prosjekt: Sikringstiltak, Verdal og Indre Fossen  
Prosjektleder: Thi Minh Hue Le  
Utarbeidet av: Thi Minh Hue Le  
Kontrollert av: Ragnar Moholdt

## Kvikkleiresonene 944 Sandmo – Befaringsnotat 09.11.2022

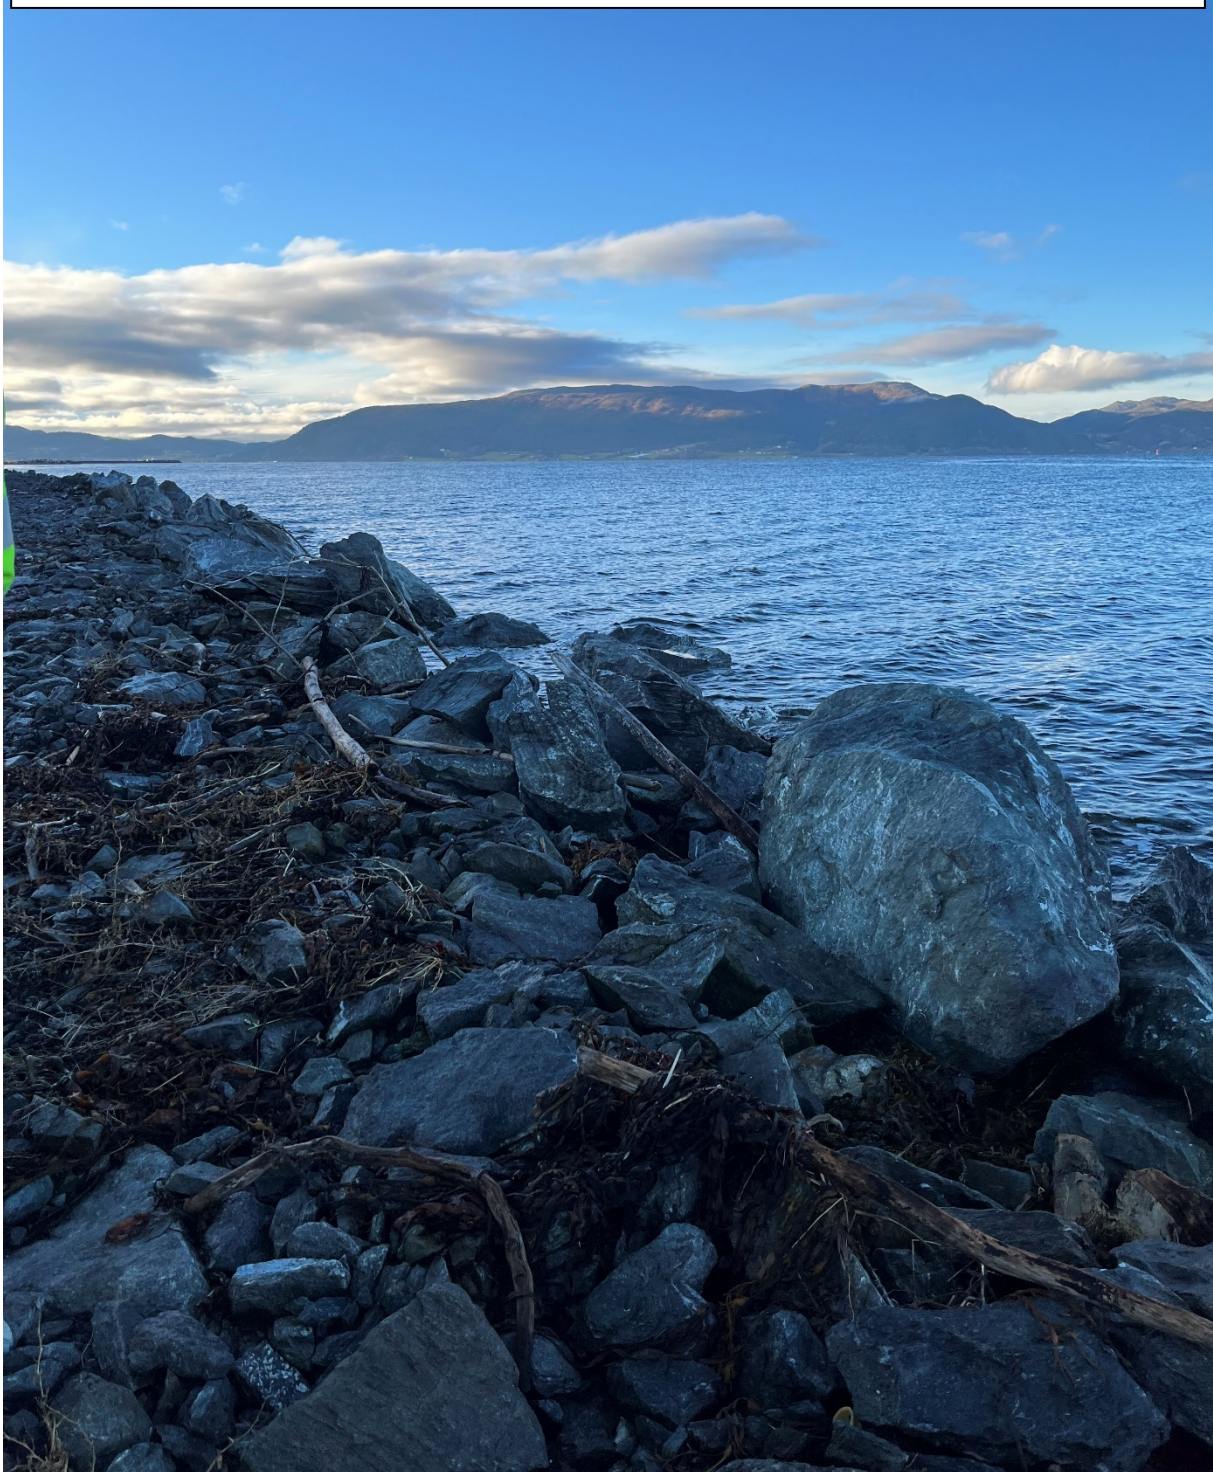
B2 - Retning mot sør. Anleggsveien er ganske bred på nordre del. Steinfraksjonene som er lagt midt i veien er betydelig mindre enn på kanten.

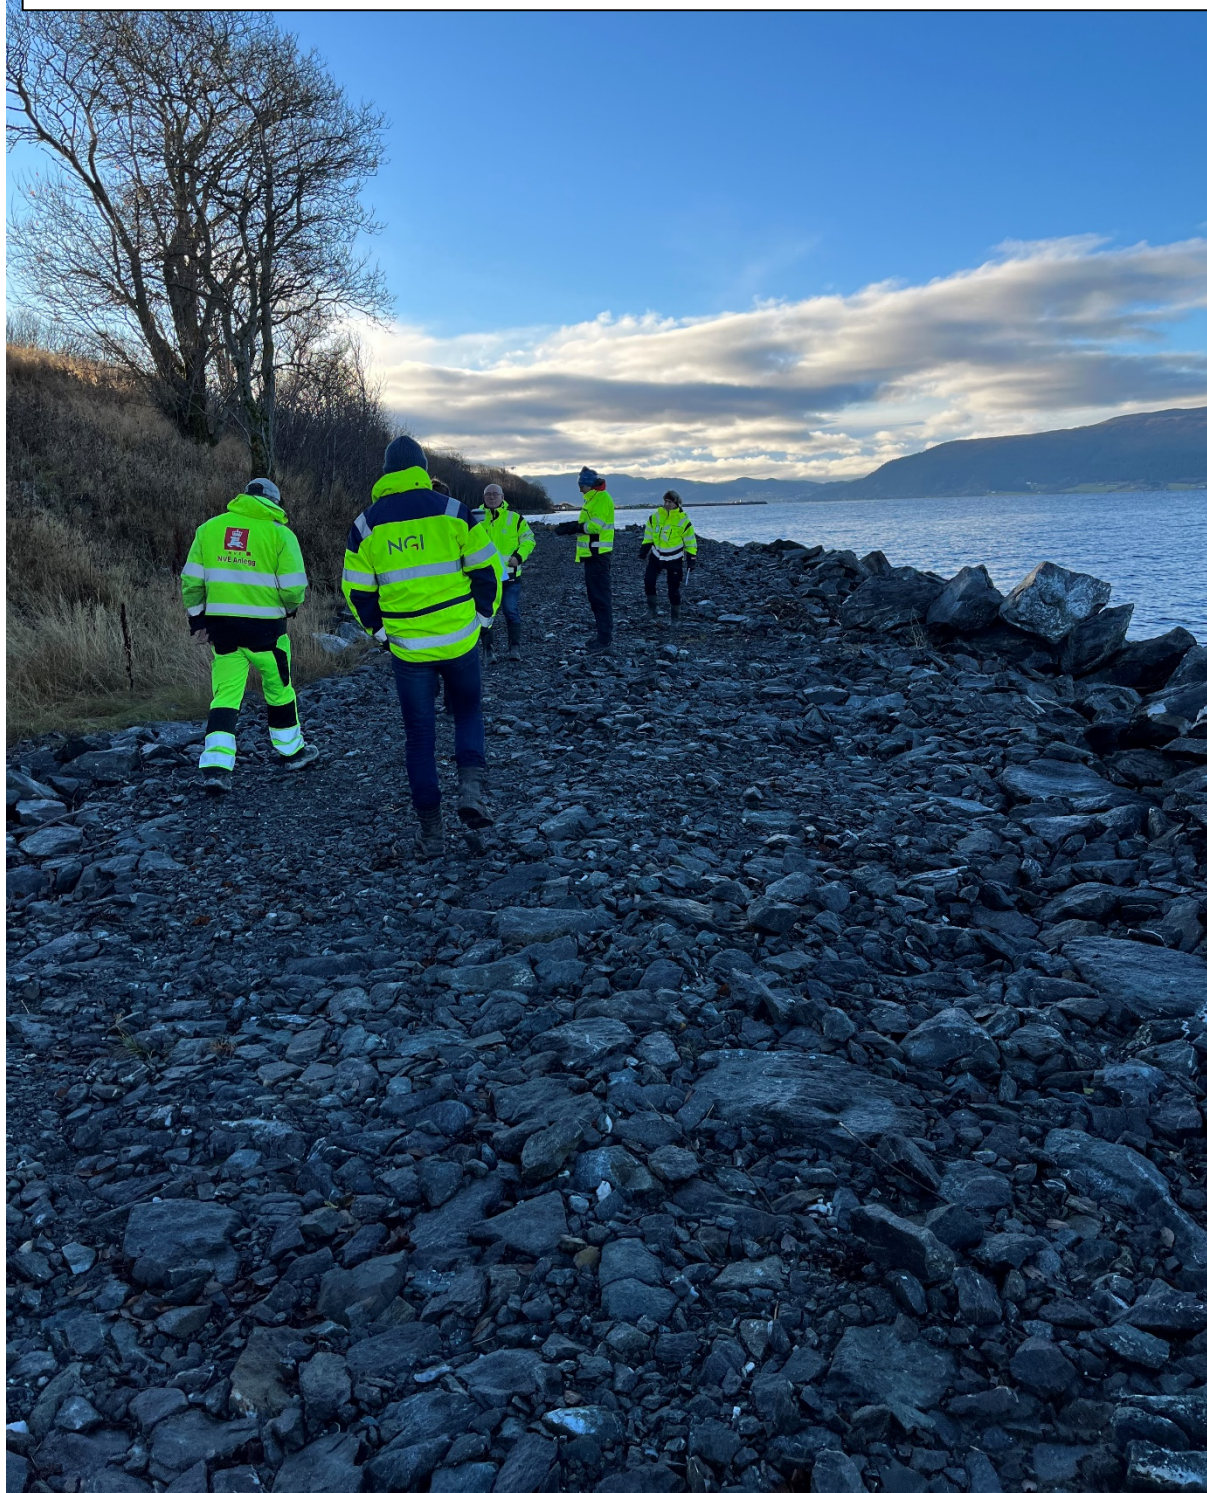
B3 - Retning mot nord. Skråningen er dekket av tørt gress og tørre busker som må fjernes før oppbygging av erosjonssikring.

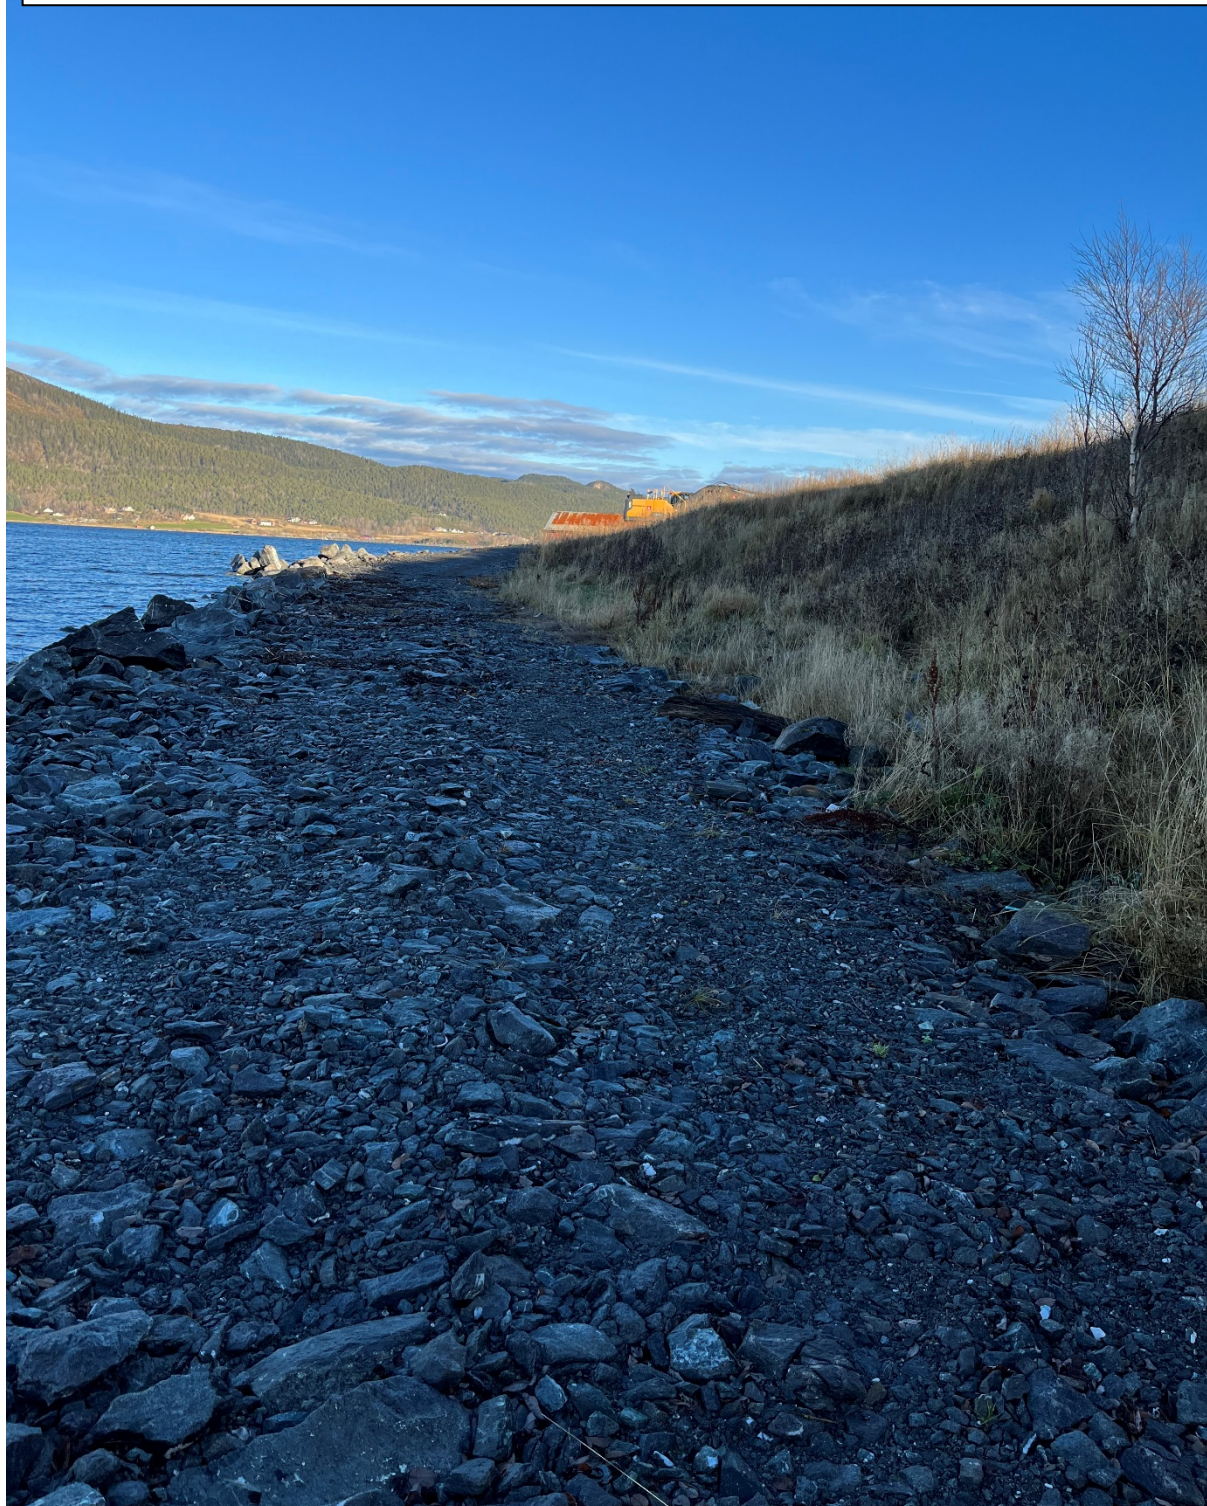
B4 - Anleggsveien ses mot sør. Mellom B2 og B4 ligger veien stort sett mellom kote +2 og +2.2 med varierende bredde. Steinfraksjonen som er brukt blir mindre og mindre mot sør.

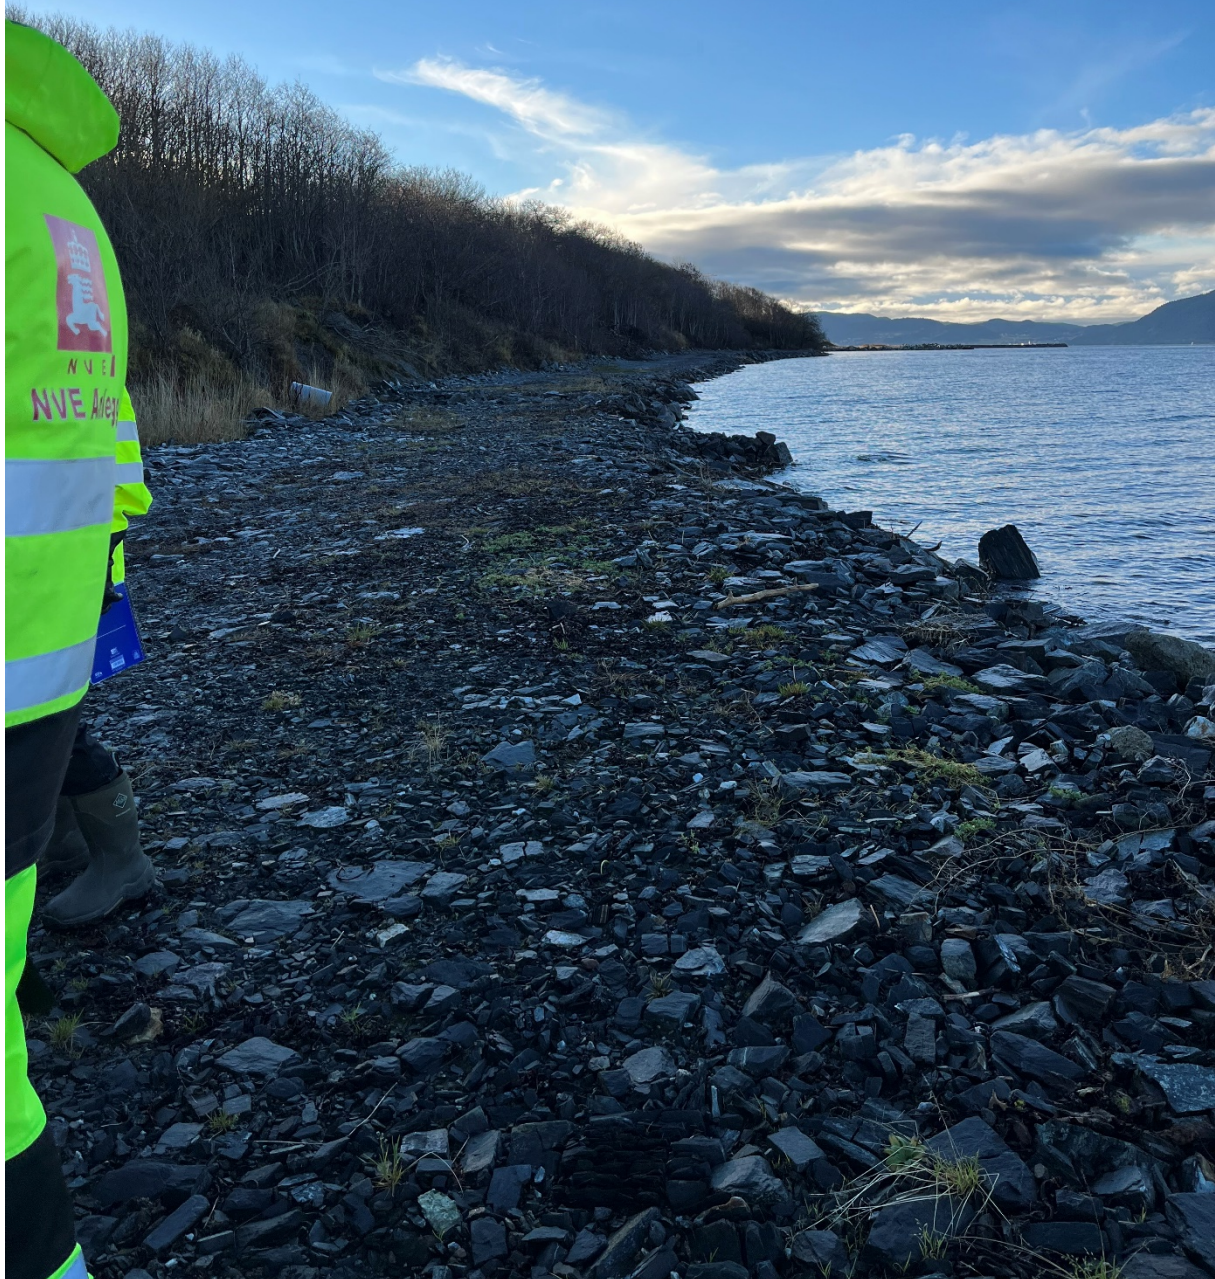
- Noen steiner nær veikanten mot sjø har blitt vasket ut eller løst ut på grunn av bølger.
- På strekningen mellom profil G og gammelt ras (i 1982) var det veldig bløtt, og forholdene var visstnok ugunstige under utførelse av anleggsveien i feb. 2021. Der er veien det bygget lavere enn kote +2. Det kunne observeres at anleggsvegen lå med betydelig tverrfall innover mot skråningen i dette området. Det er usikkert om dette kan ha sammenheng med dårlig bæreevne og svikt i grunnen, eller om det kan knyttes til setninger eller selve utleggingen.

B5 - Retning mot sør. Anleggsveien er bygget litt lavere mellom B4 og B8 (ca. kote +1.9), da det var veldig bløte og ugunstige grunnforhold ved utførelse av anleggsveien i feb. 2021.

- Ut fra opplevelsene under utlegging av fylling ble det enighet om at det burde gjøres supplerende grunnundersøkelser rundt området hvor det er bløtt (dvs. mellom punkt 944-103 og 944-102 fra den siste runden med grunnundersøkelser). Undersøkelsen utføres for å se om det kan være et lokalt parti med dårlig bæreevne der.

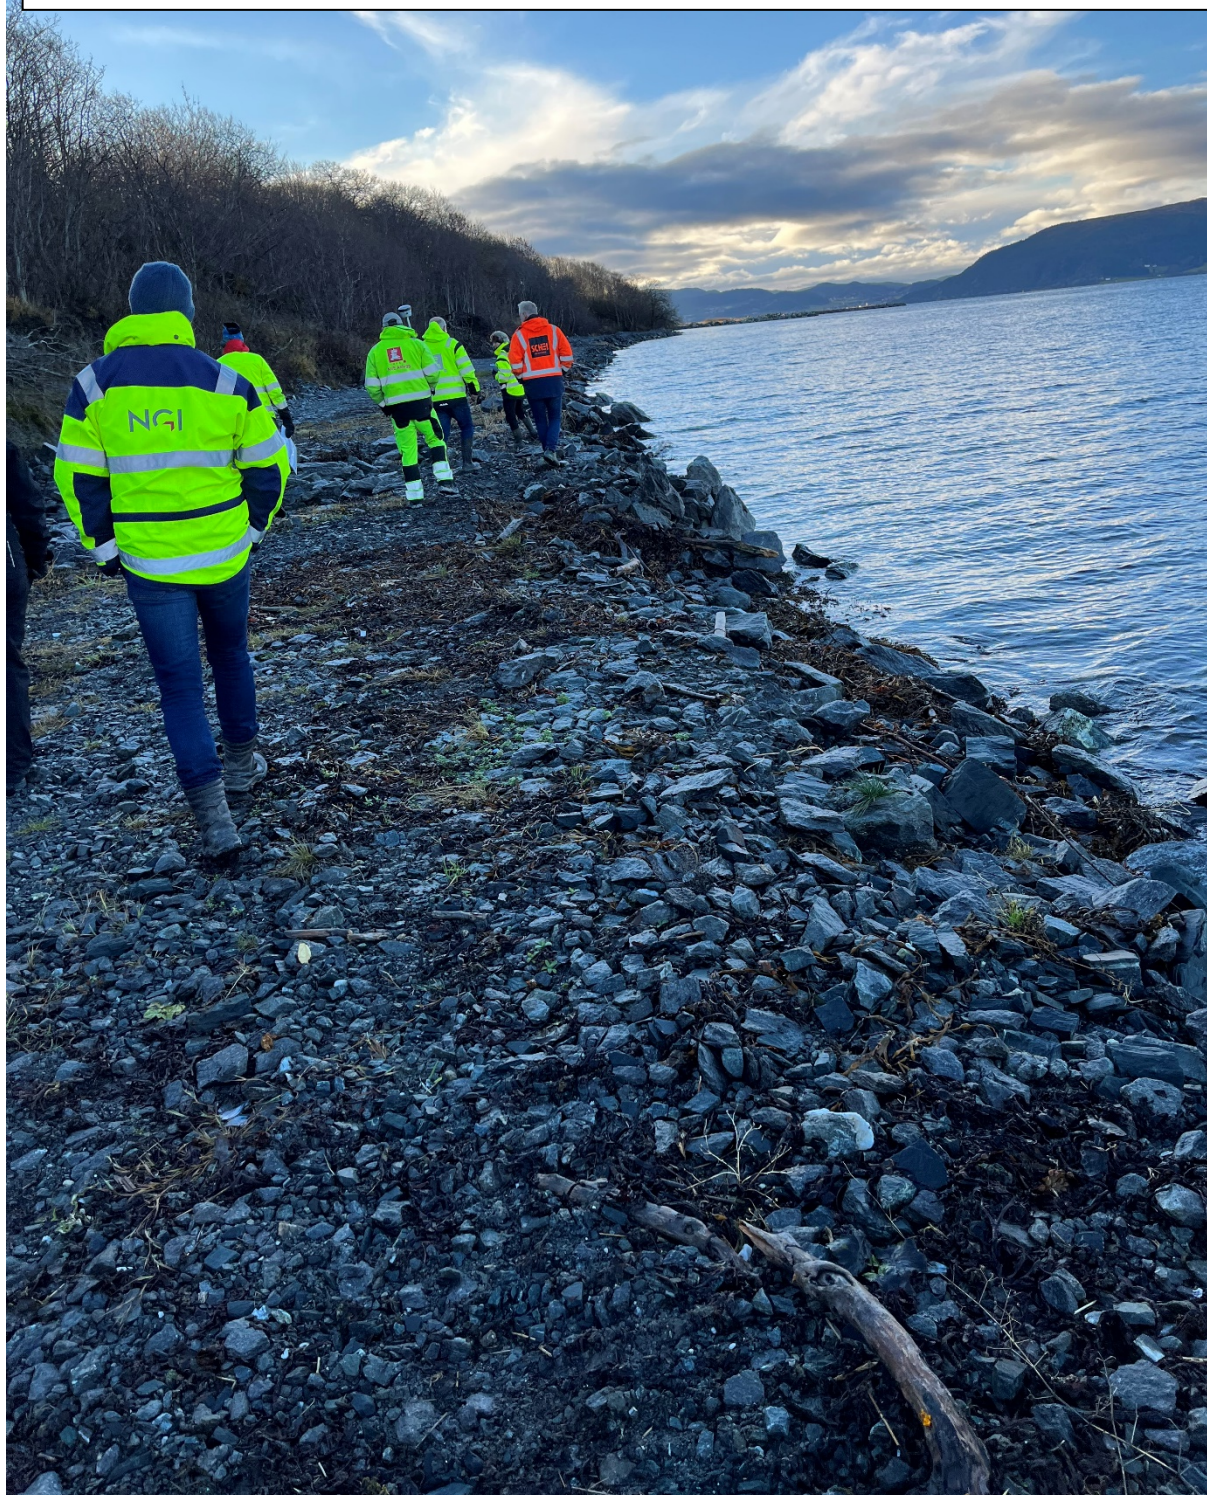
B6 - Retning mot sør. Noen steiner er vasket bort eller løst ut av anleggsveikanten pga. bølger.

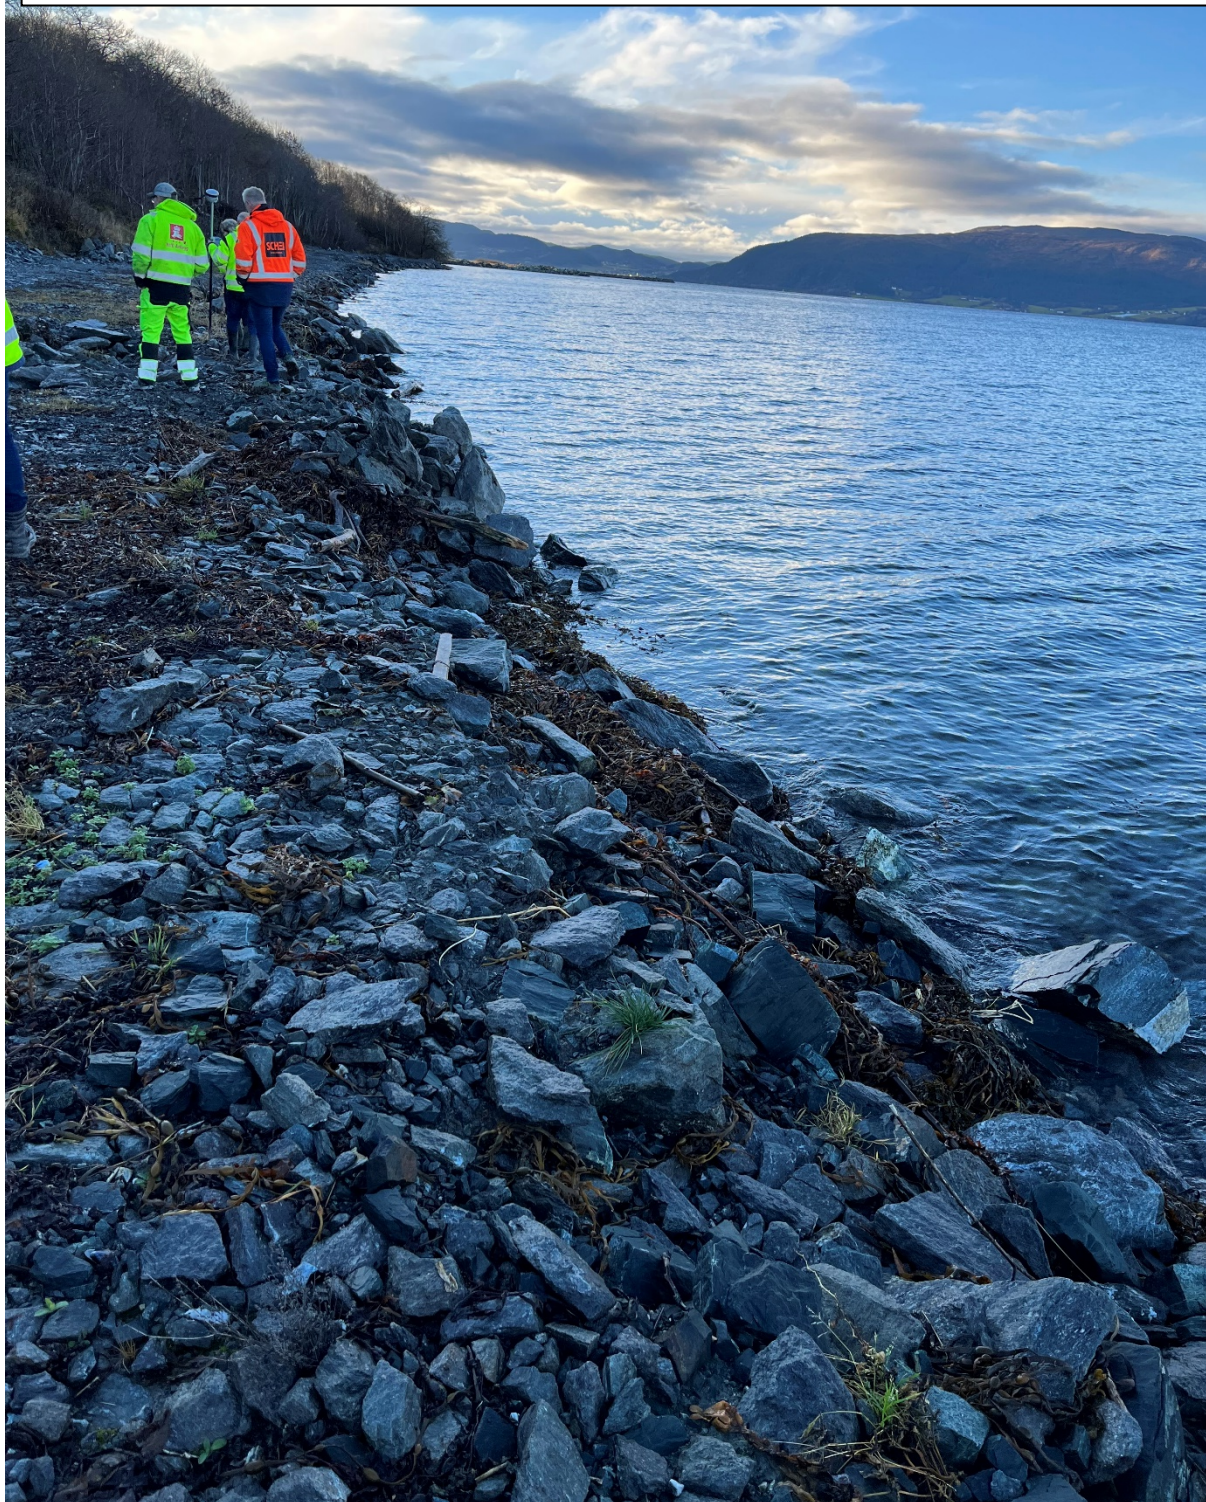
- Mange erosjonssår kan observeres langs skråningen, særlig nær hvor skredet i 1982 oppsto. Disse erosjonssårene kan være opp til kote +5. Det kan være utfordrende å dekke over noen erosjonssår lengst opp uten å forverre lokalstabiliteten.

B7 - Retning mot sør. Erosjonssår ved tidligere ras i 1982

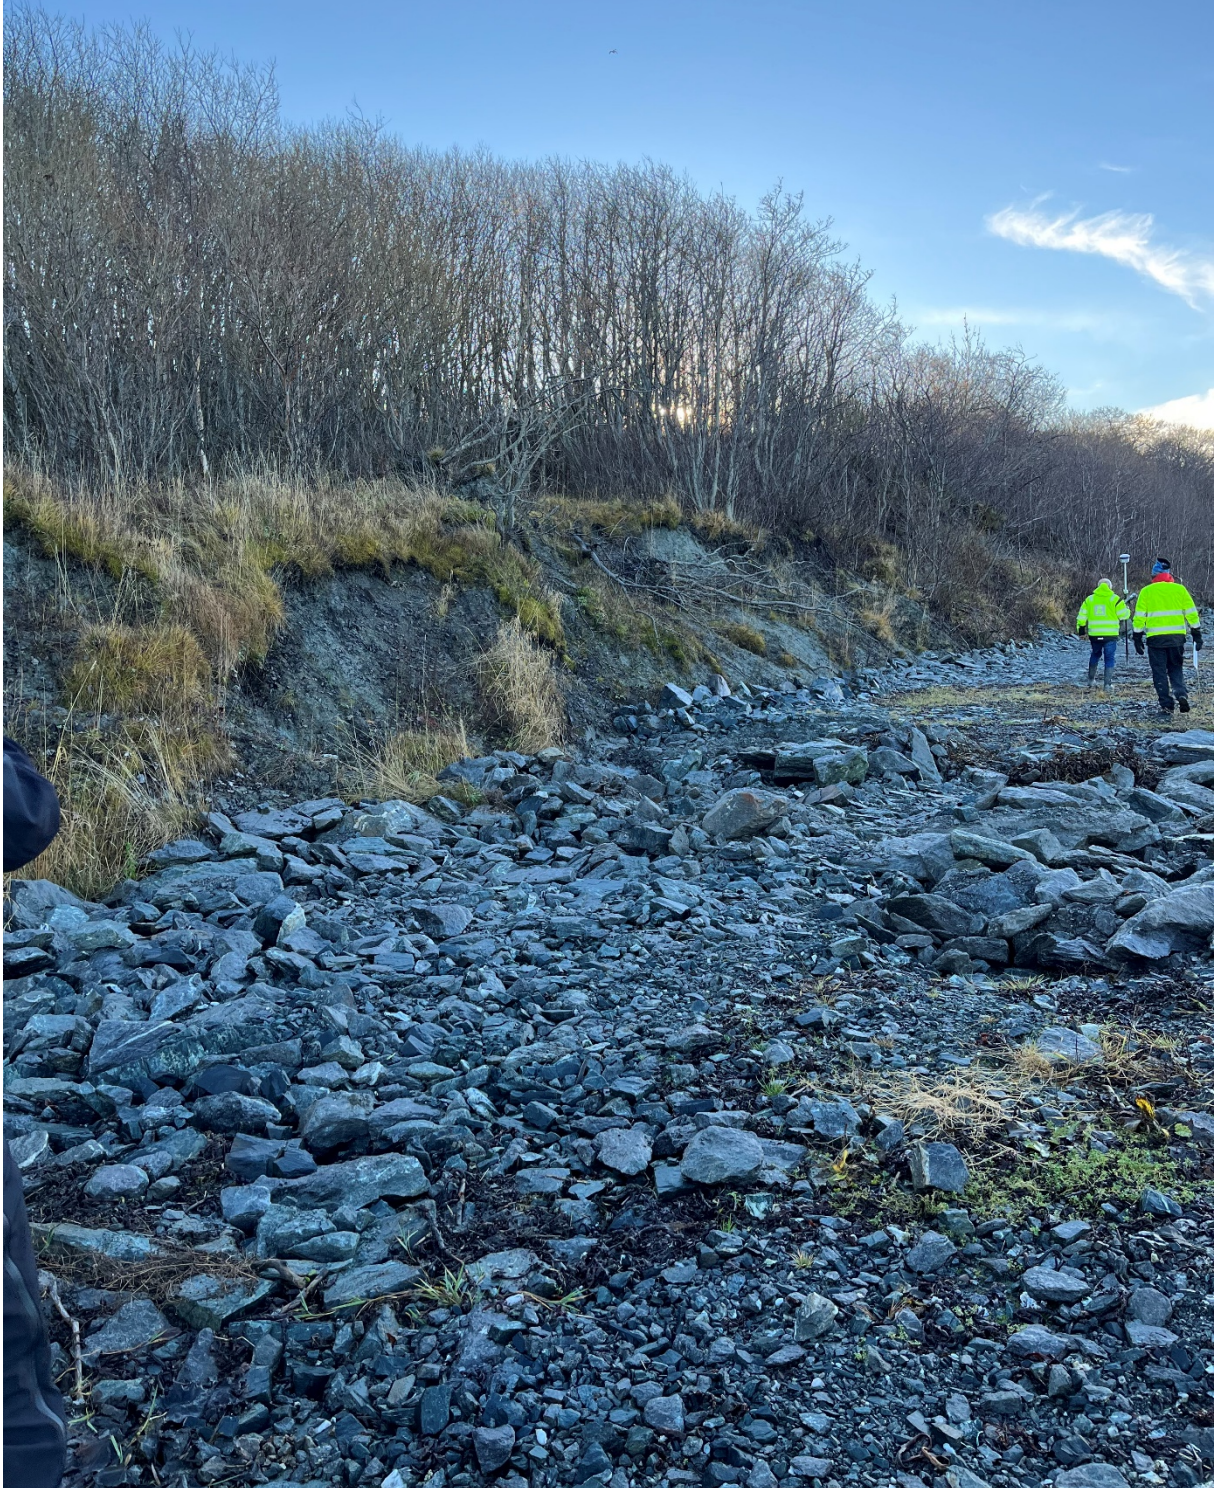
B8 - Retning mot nord. Erosjonssår ved tidligere ras i 1982

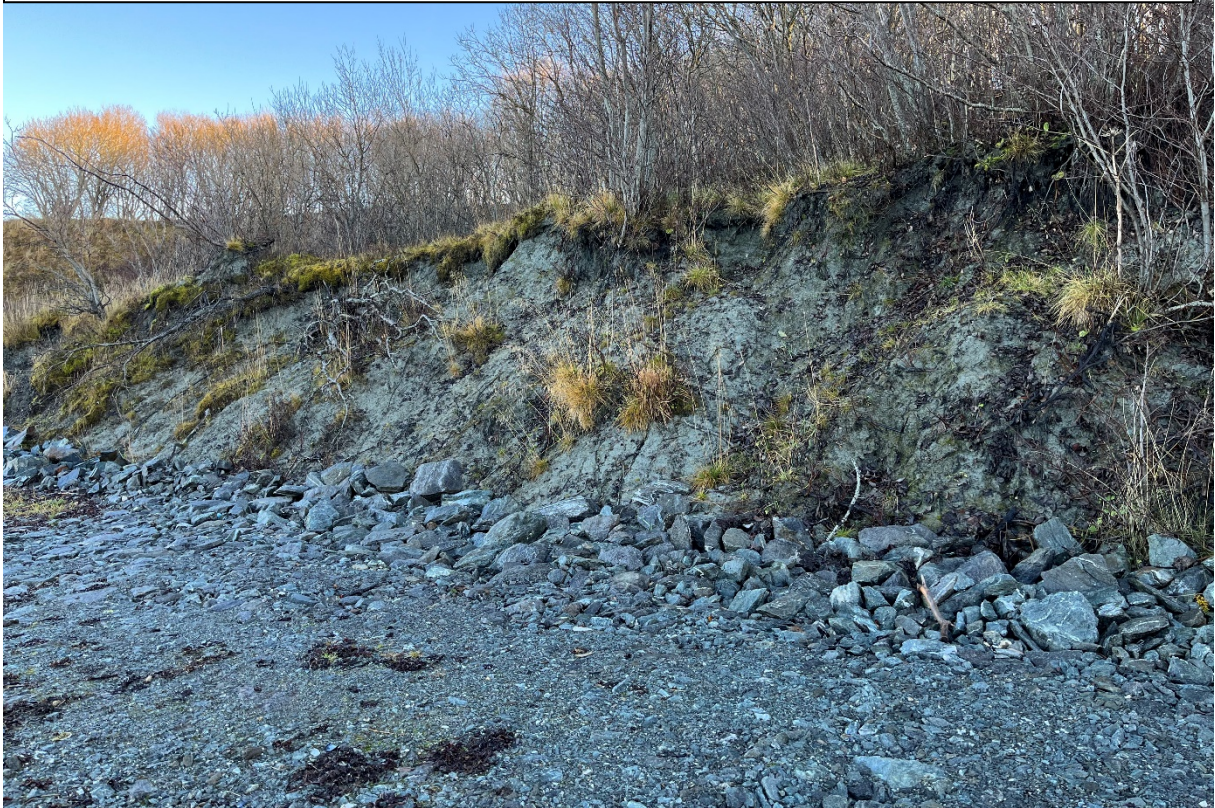
B9 - Retning mot øst. Erosjonen opp i skråningen langs en bekk er delvis dekket av stein.

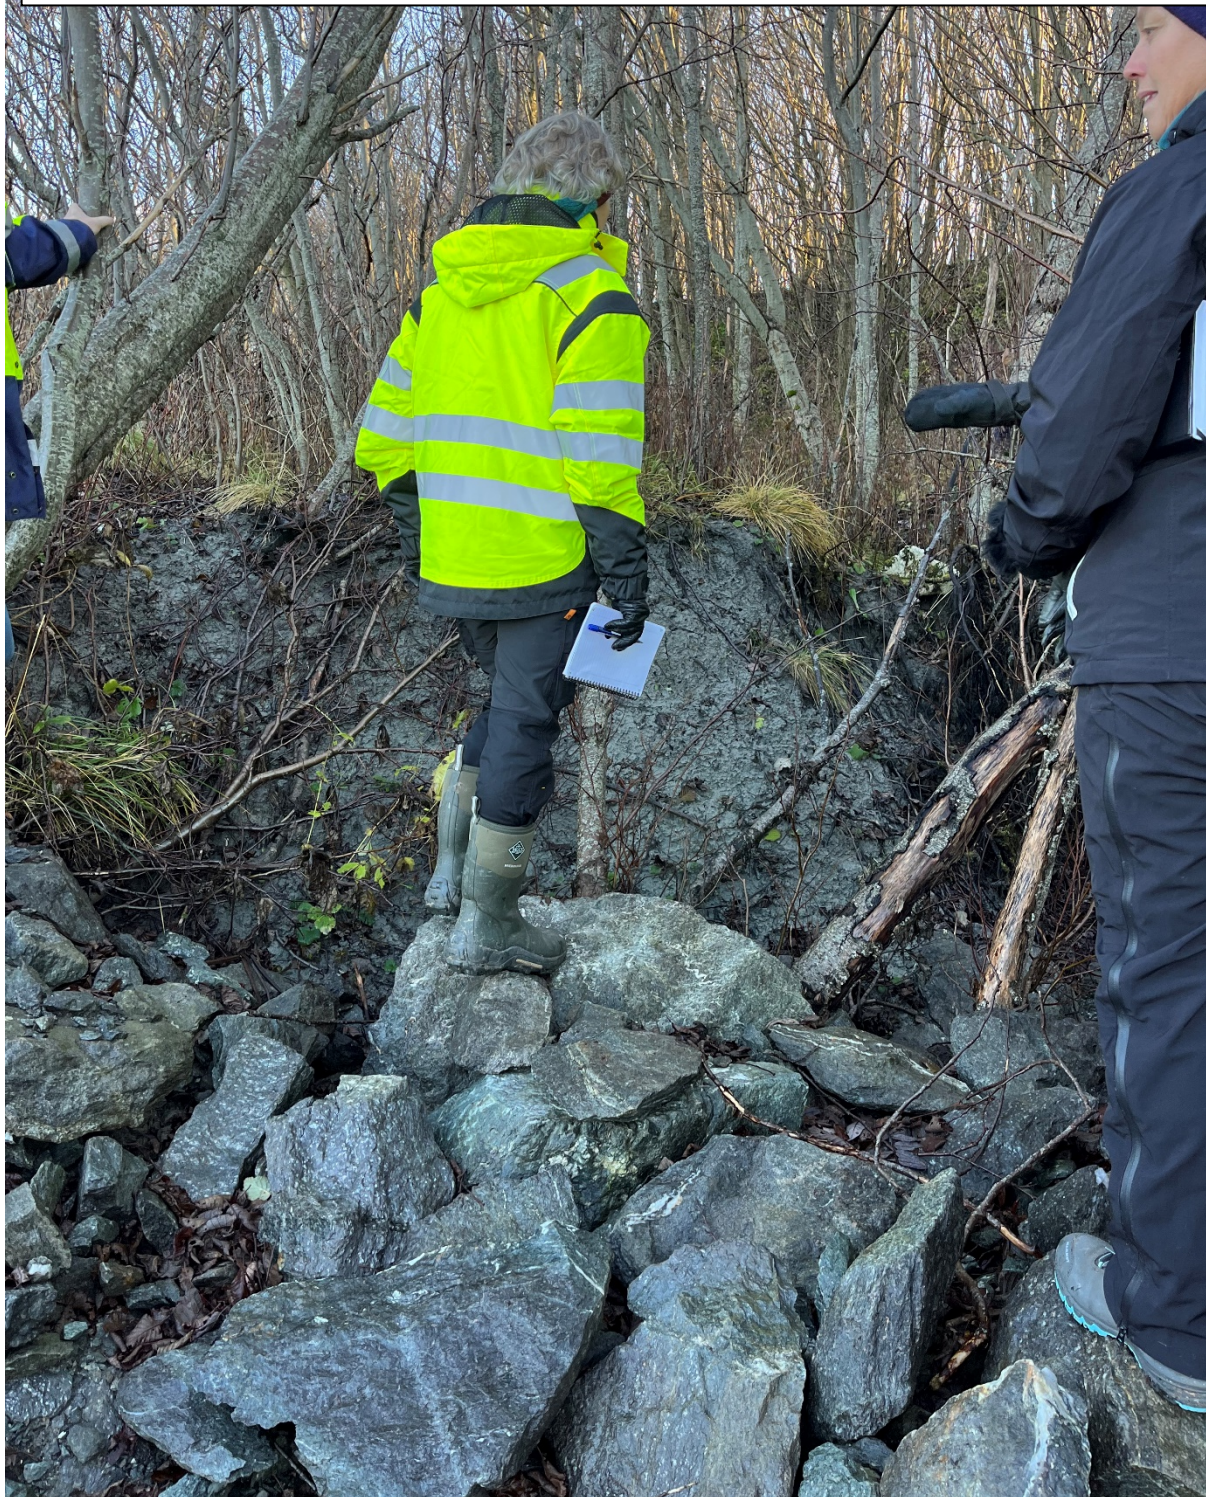
B10 - Retning mot øst. Erosjon opp i skråningen.

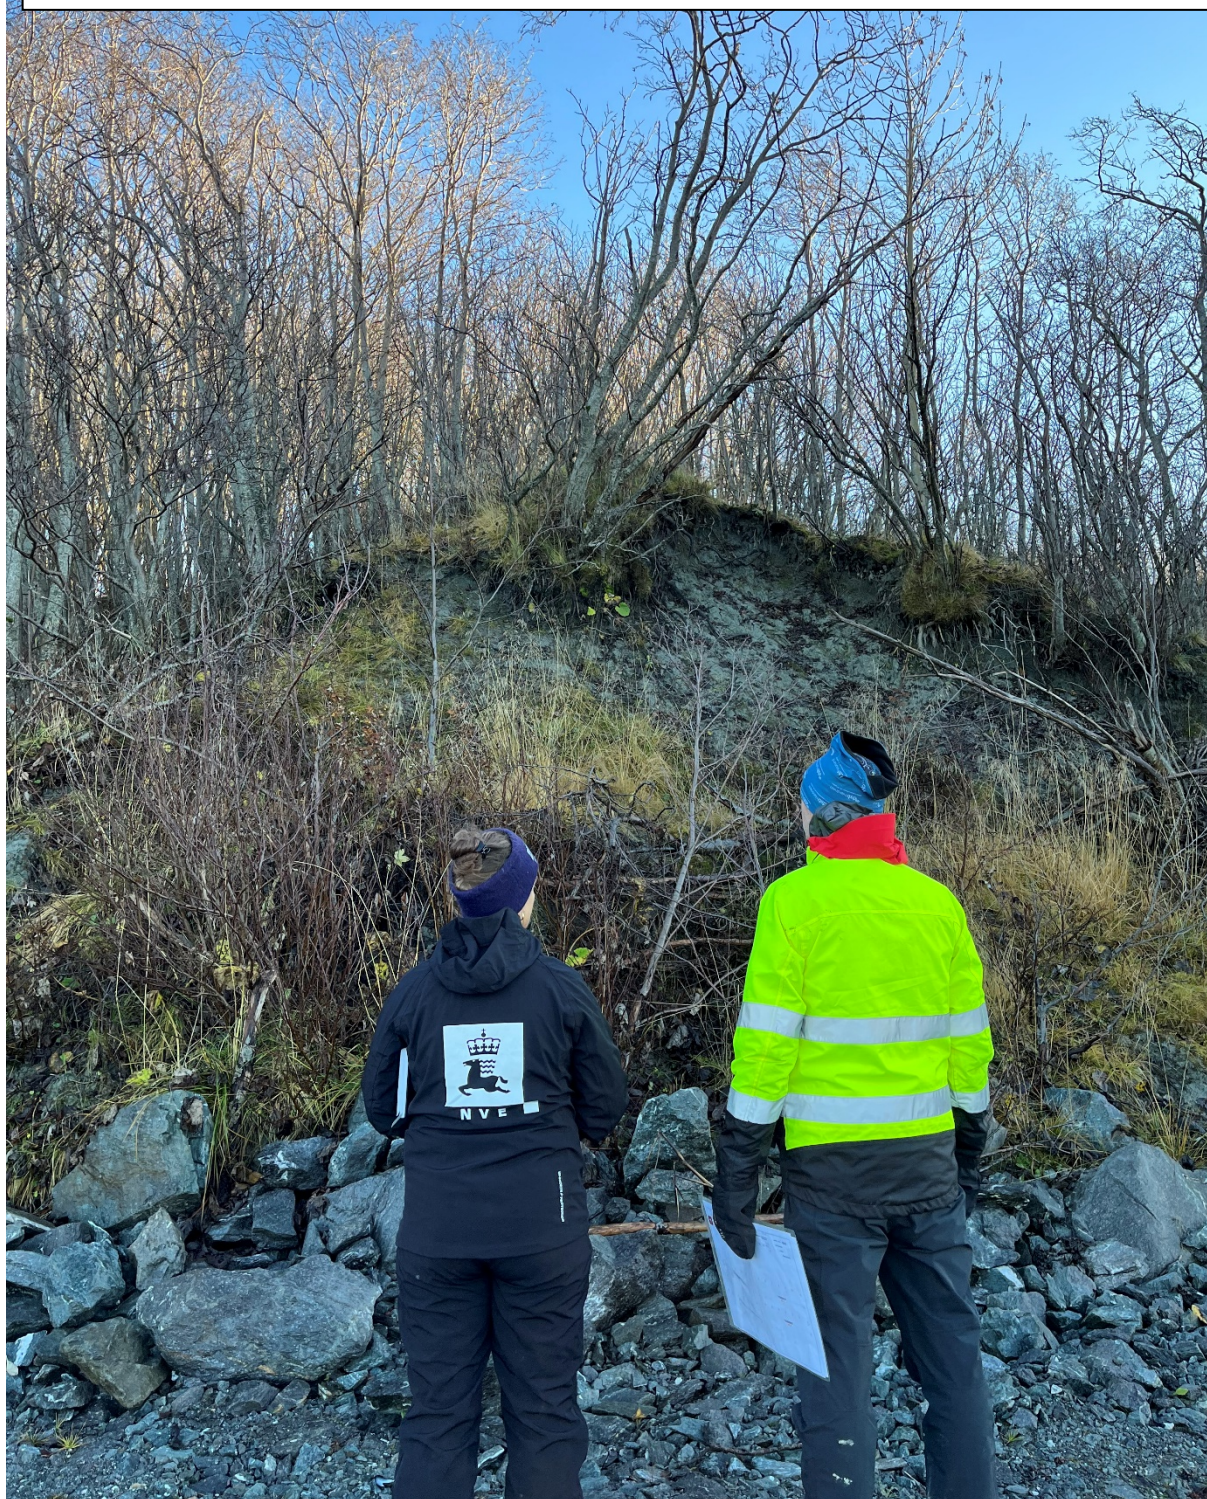
B11 - Retning mot øst. En lokal ravine ble dekket av stein ifm. oppbygging av anleggsveien

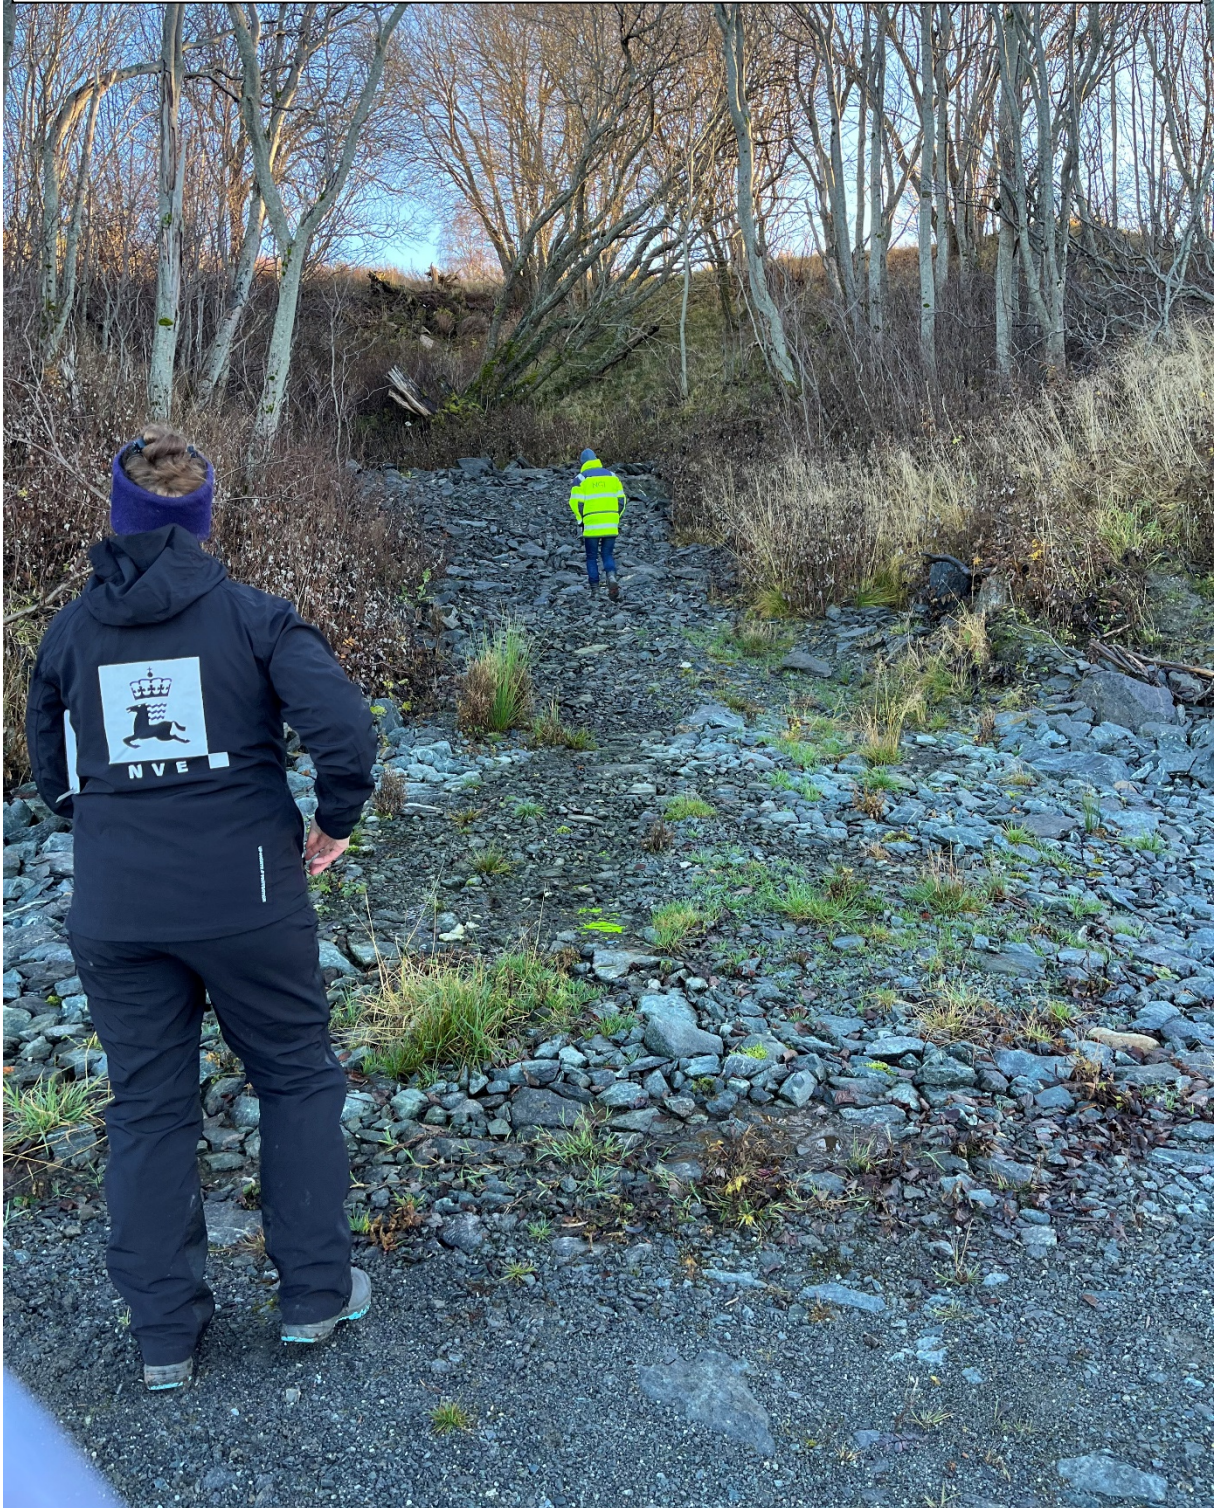
B12 - Retning mot øst. Lokal ravine som er dekket av stein.

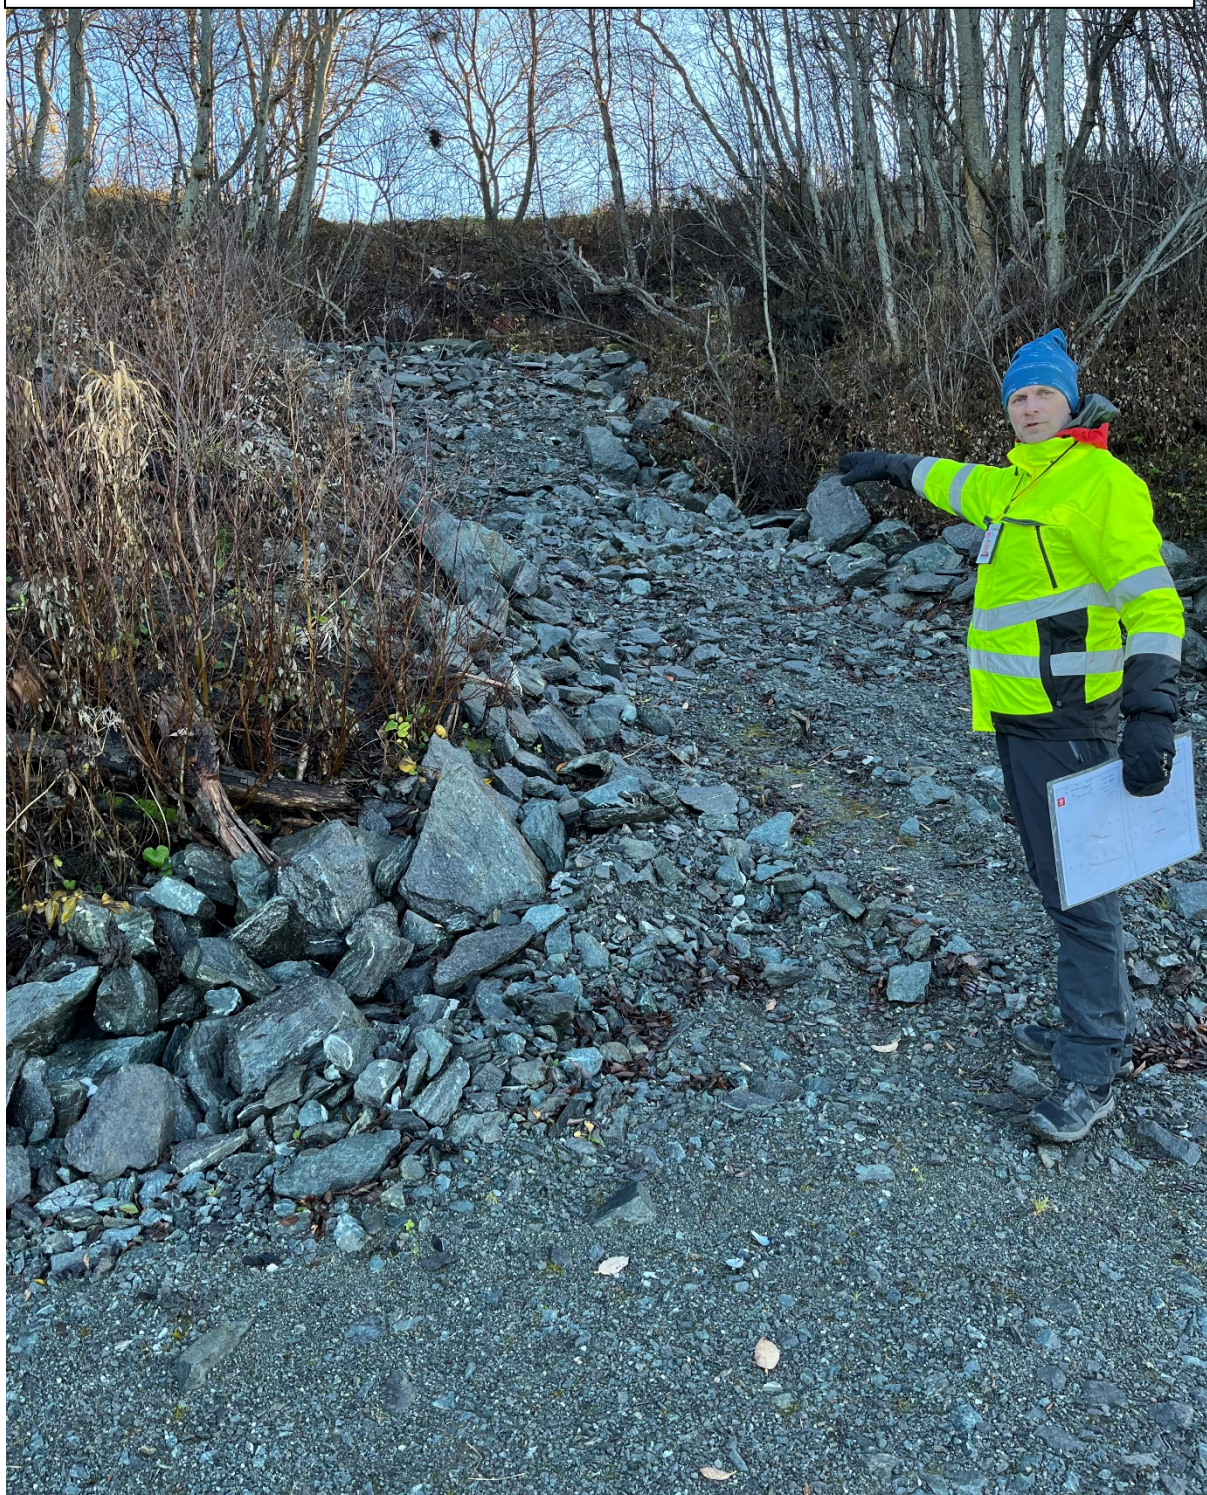
B13 - Retning mot sør. Den søndre delen av anleggsveien er bygget opp høyere enn nordre del, hvor det er opp til kote +3 noen steder. Steinfraksjonen som er brukt er mindre enn på den nordre delen.

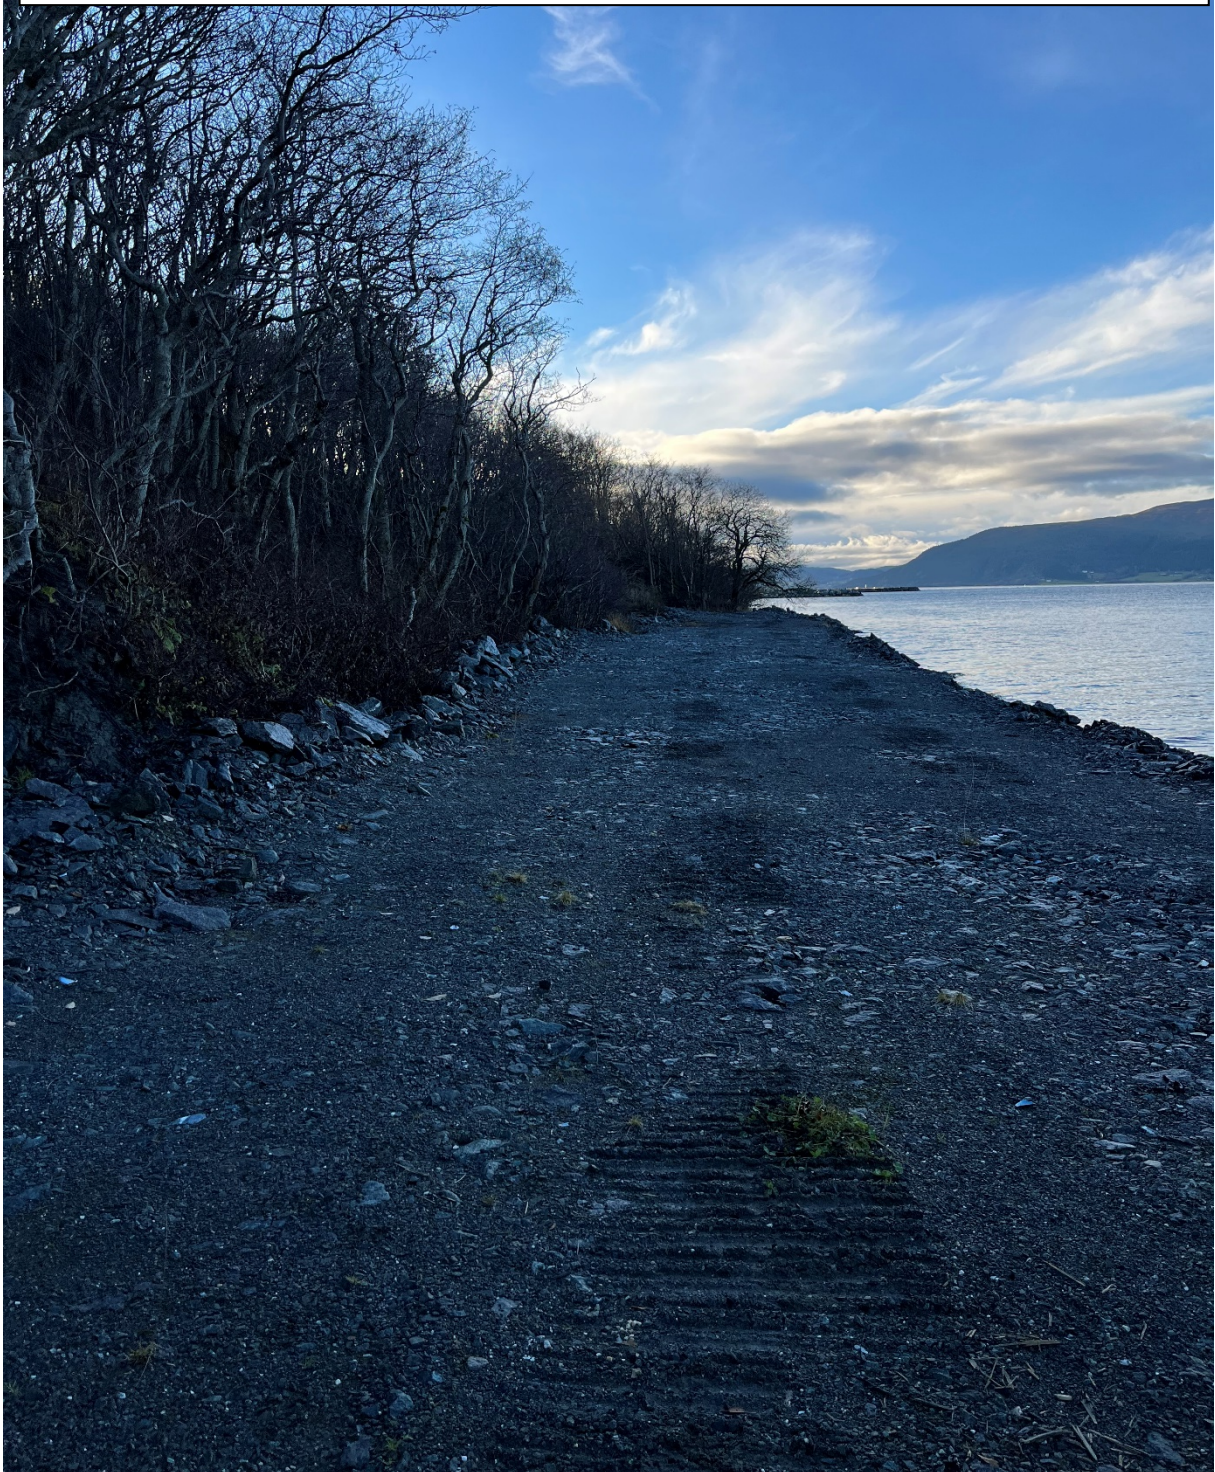
B14 - Retning mot øst. En lokal ravine som er dekket av stein ifm. oppbygging av anleggsveien.
