Til: Norges vassdrags- og energidirektorat (NVE)  
v/ Ingrid Havne og Mads Eirik Hugo Johnsen  
Kopi til: Joar Skauge  
Dato: 2022-12-02  
Rev.nr. / Rev.dato:  
Dokumentnr.: 20210050-02-TN  
Prosjekt: Sikringstiltak, Verdal og Indre Fossen  
Prosjektleder: Thi Minh Hue Le  
Utarbeidet av: Thi Minh Hue Le  
Kontrollert av: Ragnar Moholdt

## Kvikkleiresonene 944 Sandmo – Befaringsnotat 09.11.2022

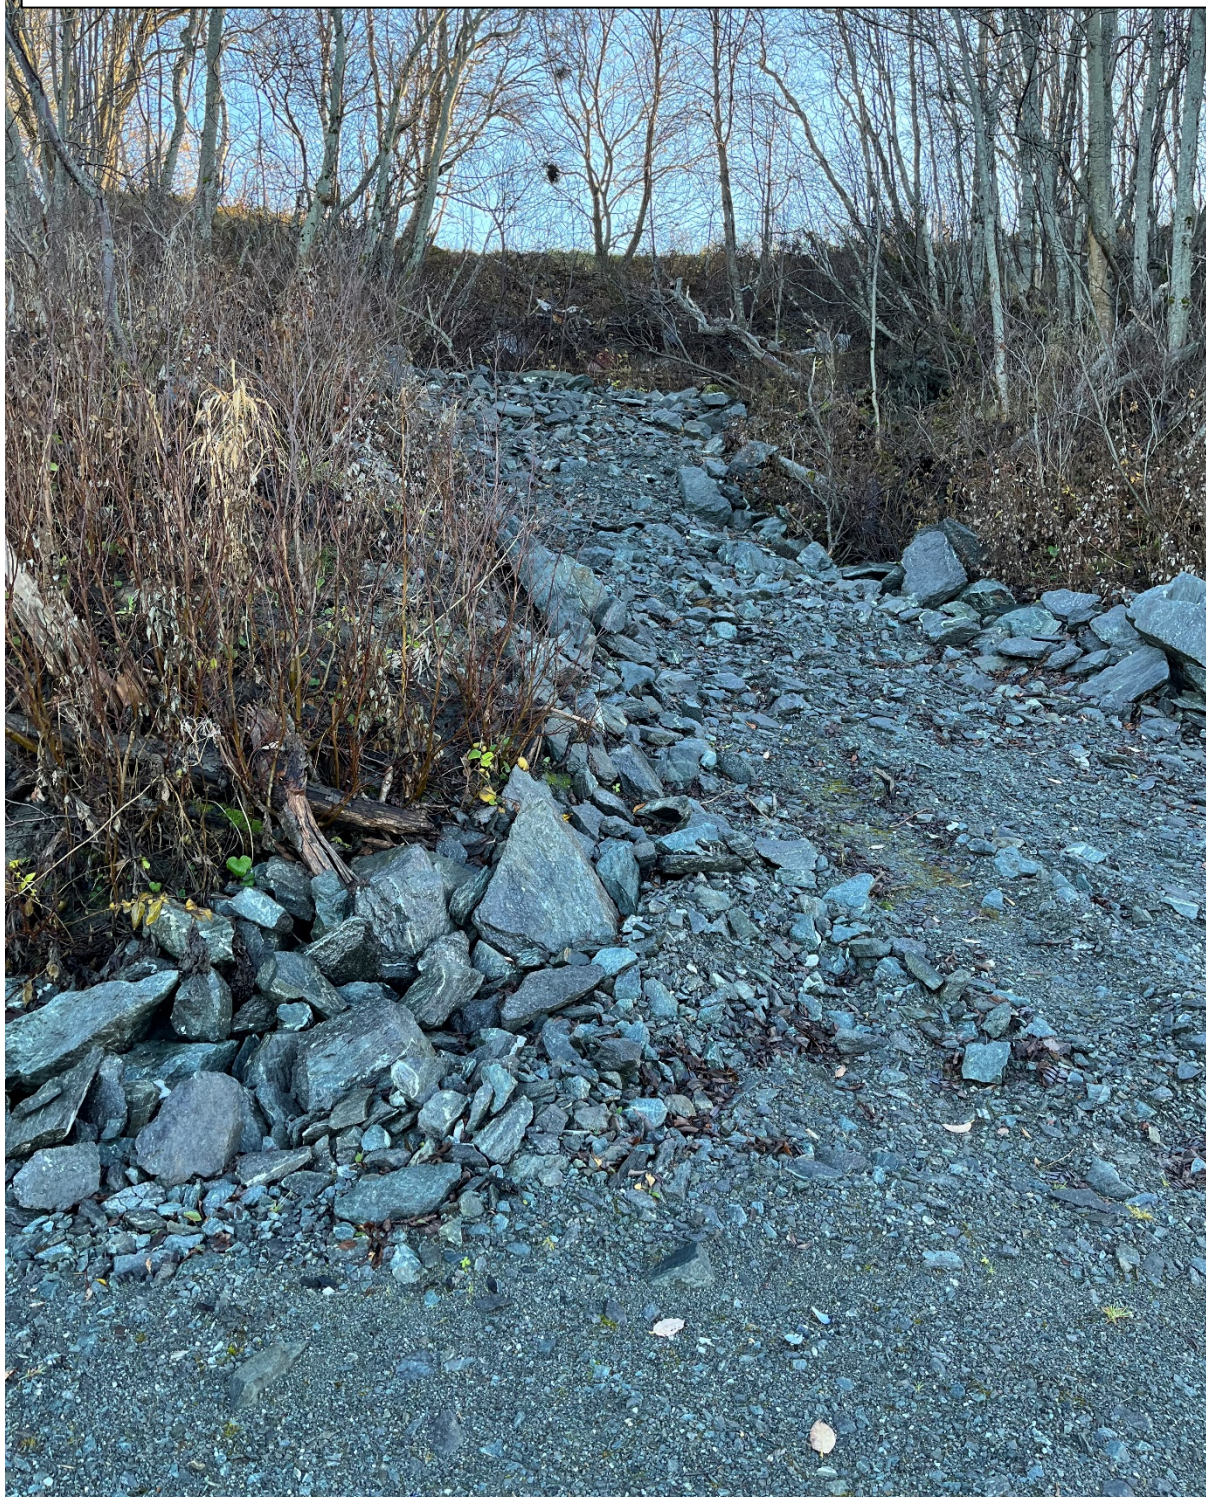
B15 - Retning mot vest. Avslutningen av anleggsveien i sør.

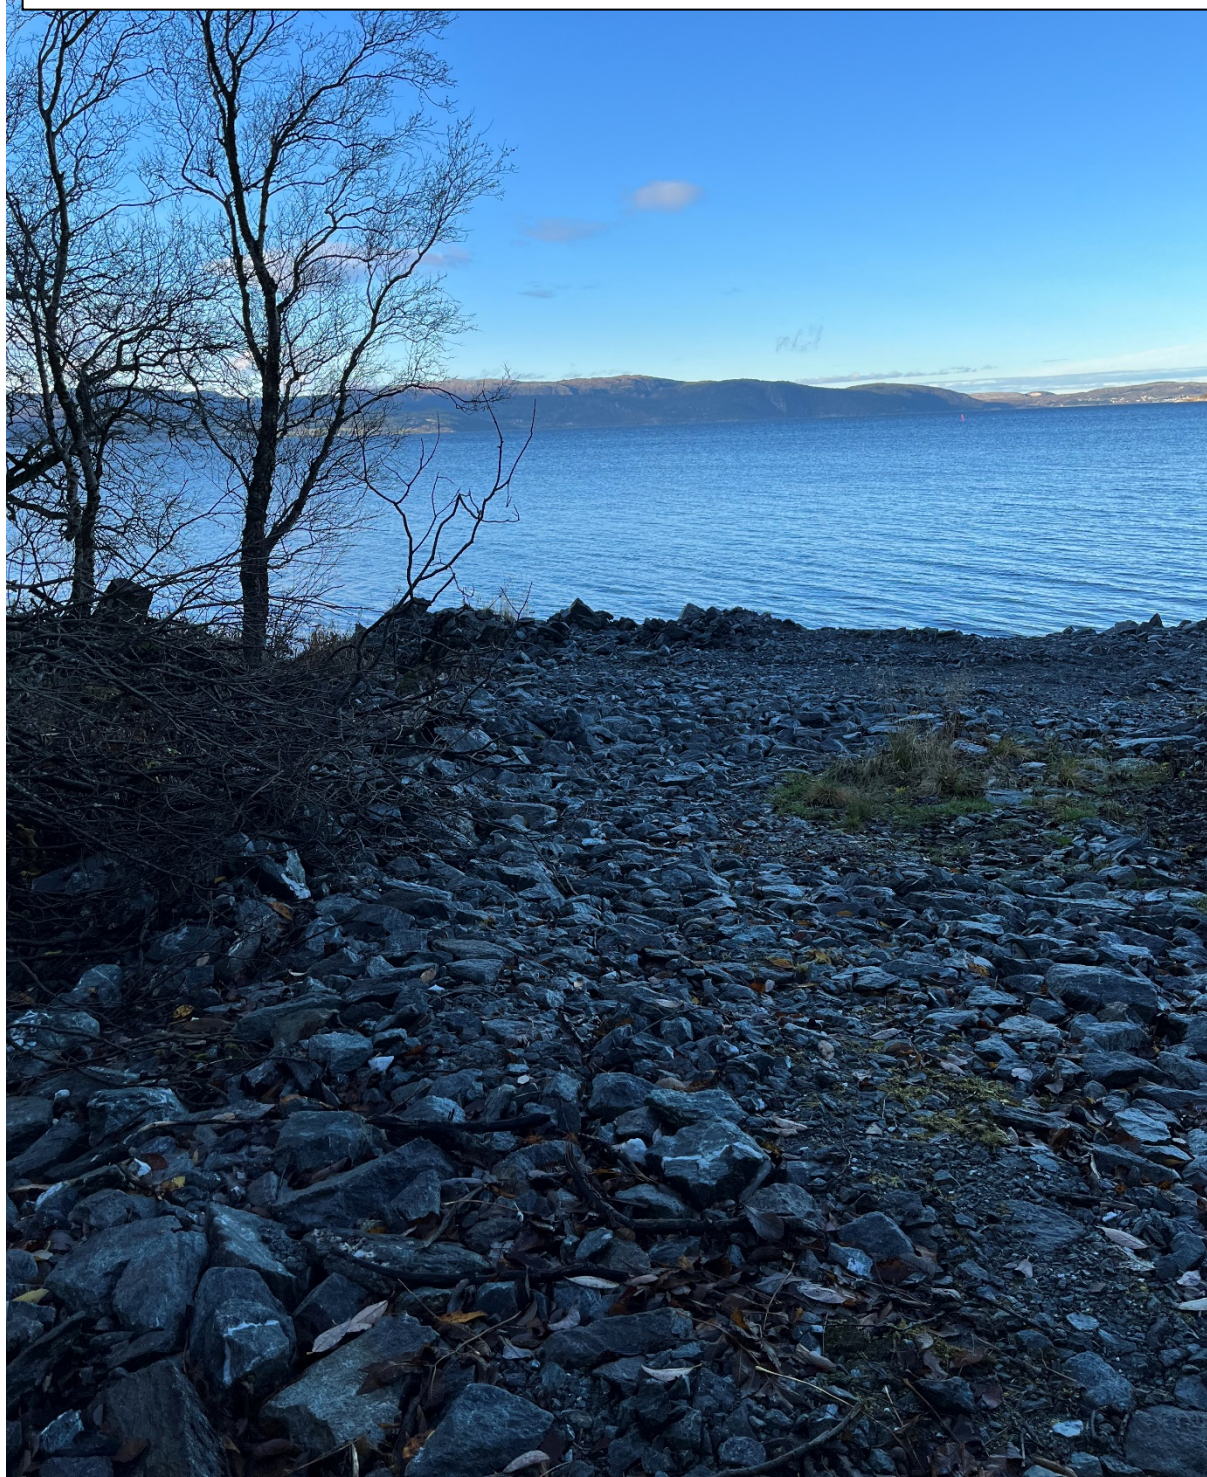
B16 - Retning mot øst. Gammel steinfylling opp i en lokal ravine. Det er observert vann som kommer ut av et dren opp i skråningen og antagelig renner under fyllingen.

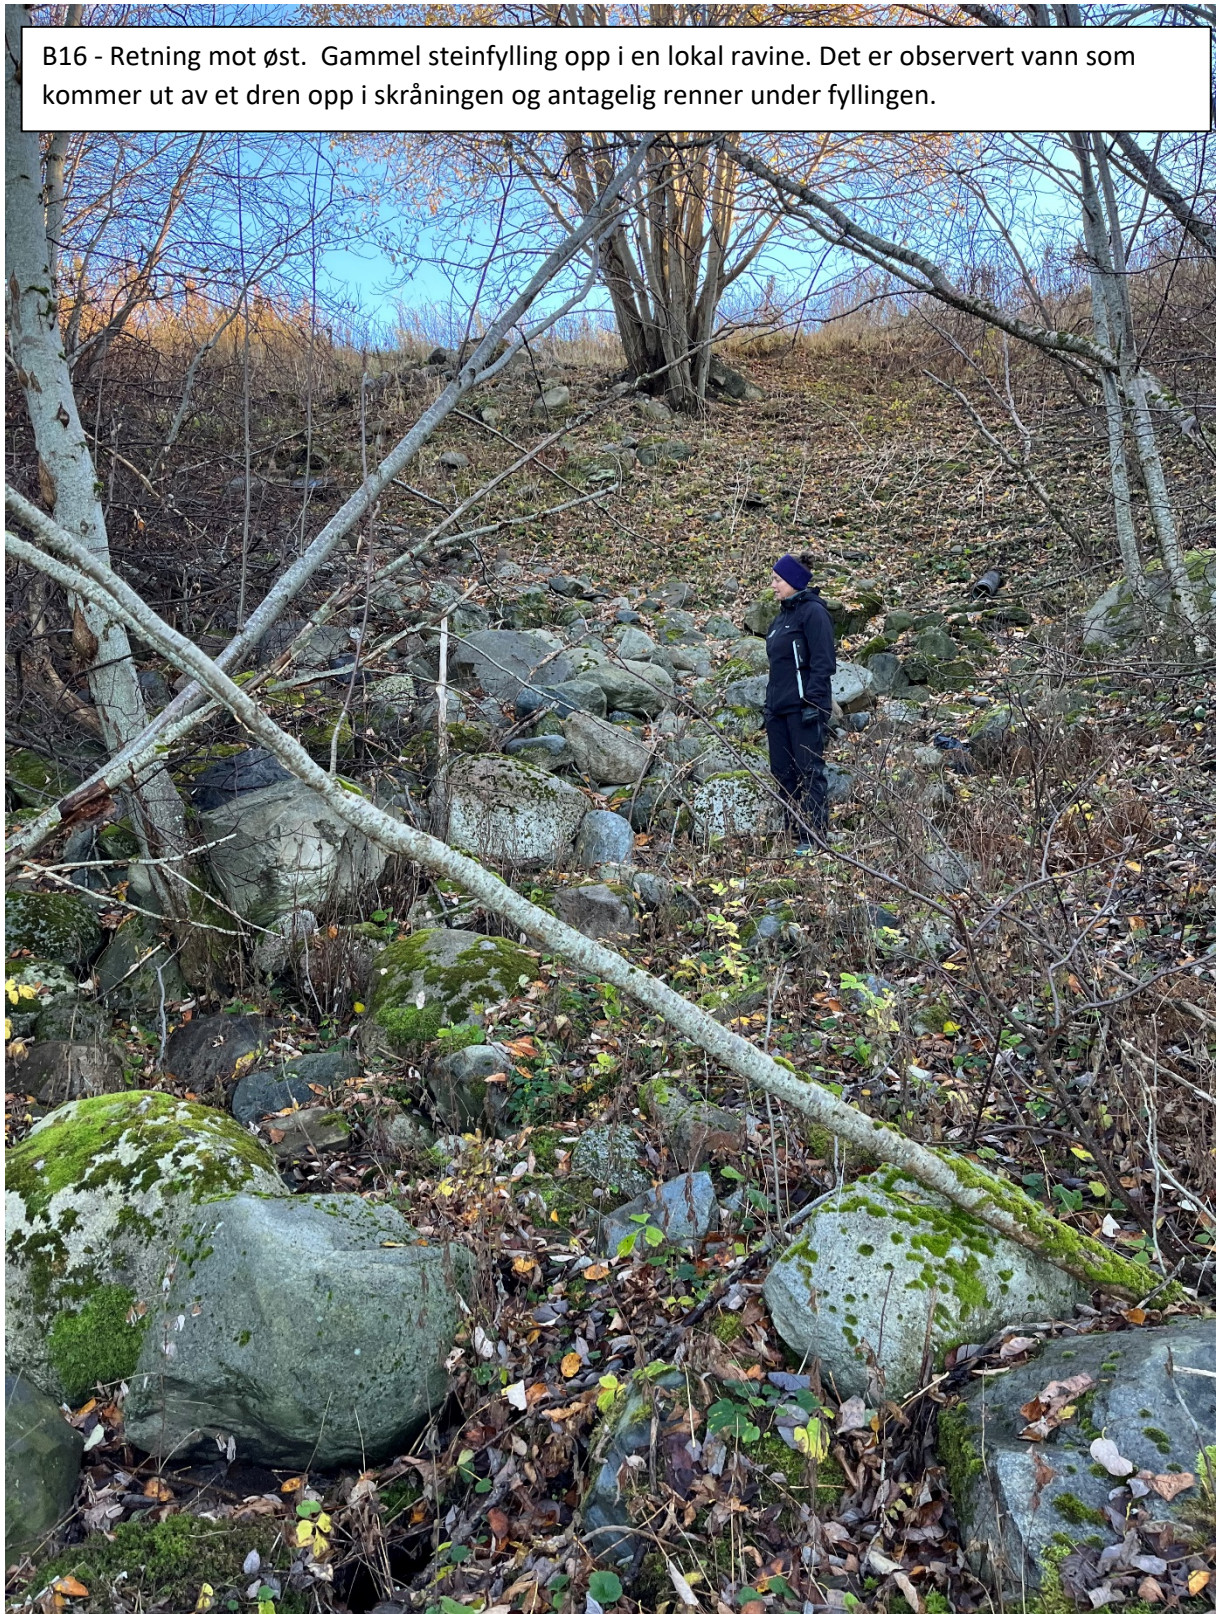
B17 - Retning mot nord. Anleggsveien ses nordover.

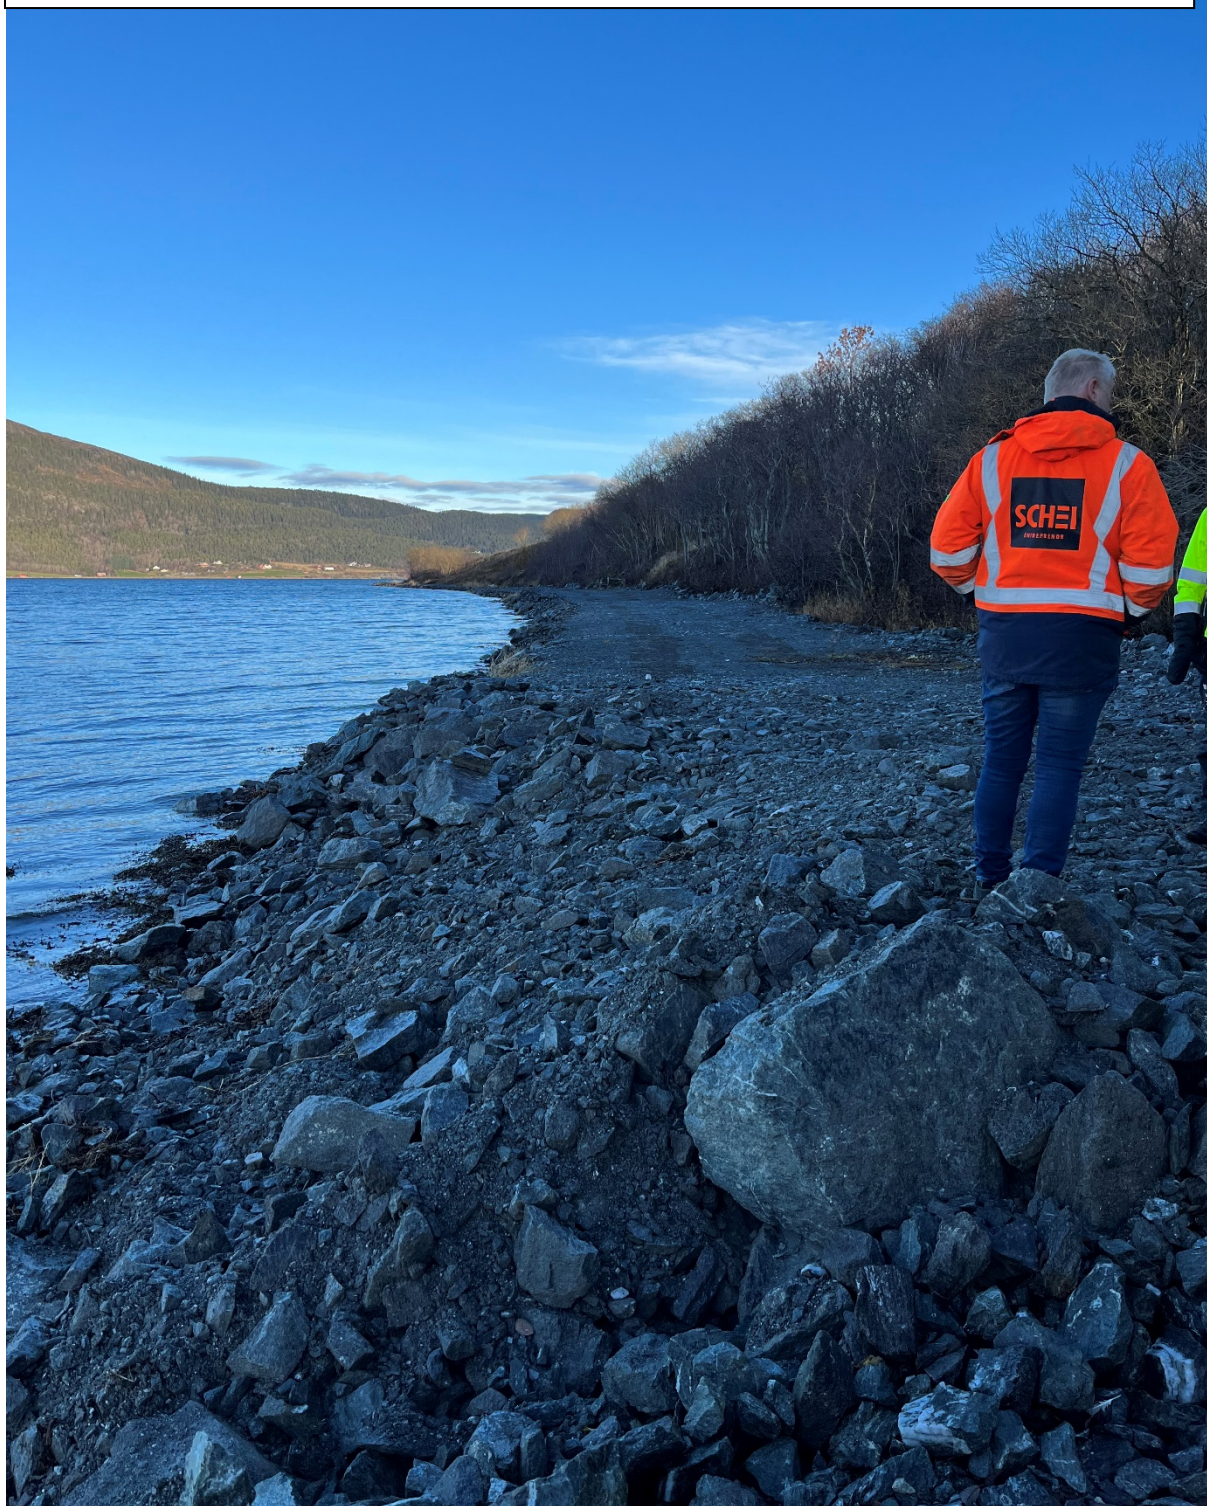
B18 - Retning mot sør. Terrenget etter avslutning av anleggsveien.
