Beregnet til
Vennesla kommune

SKREDFAREVURDERING

MOSEIDVEIEN 1

REGULERING

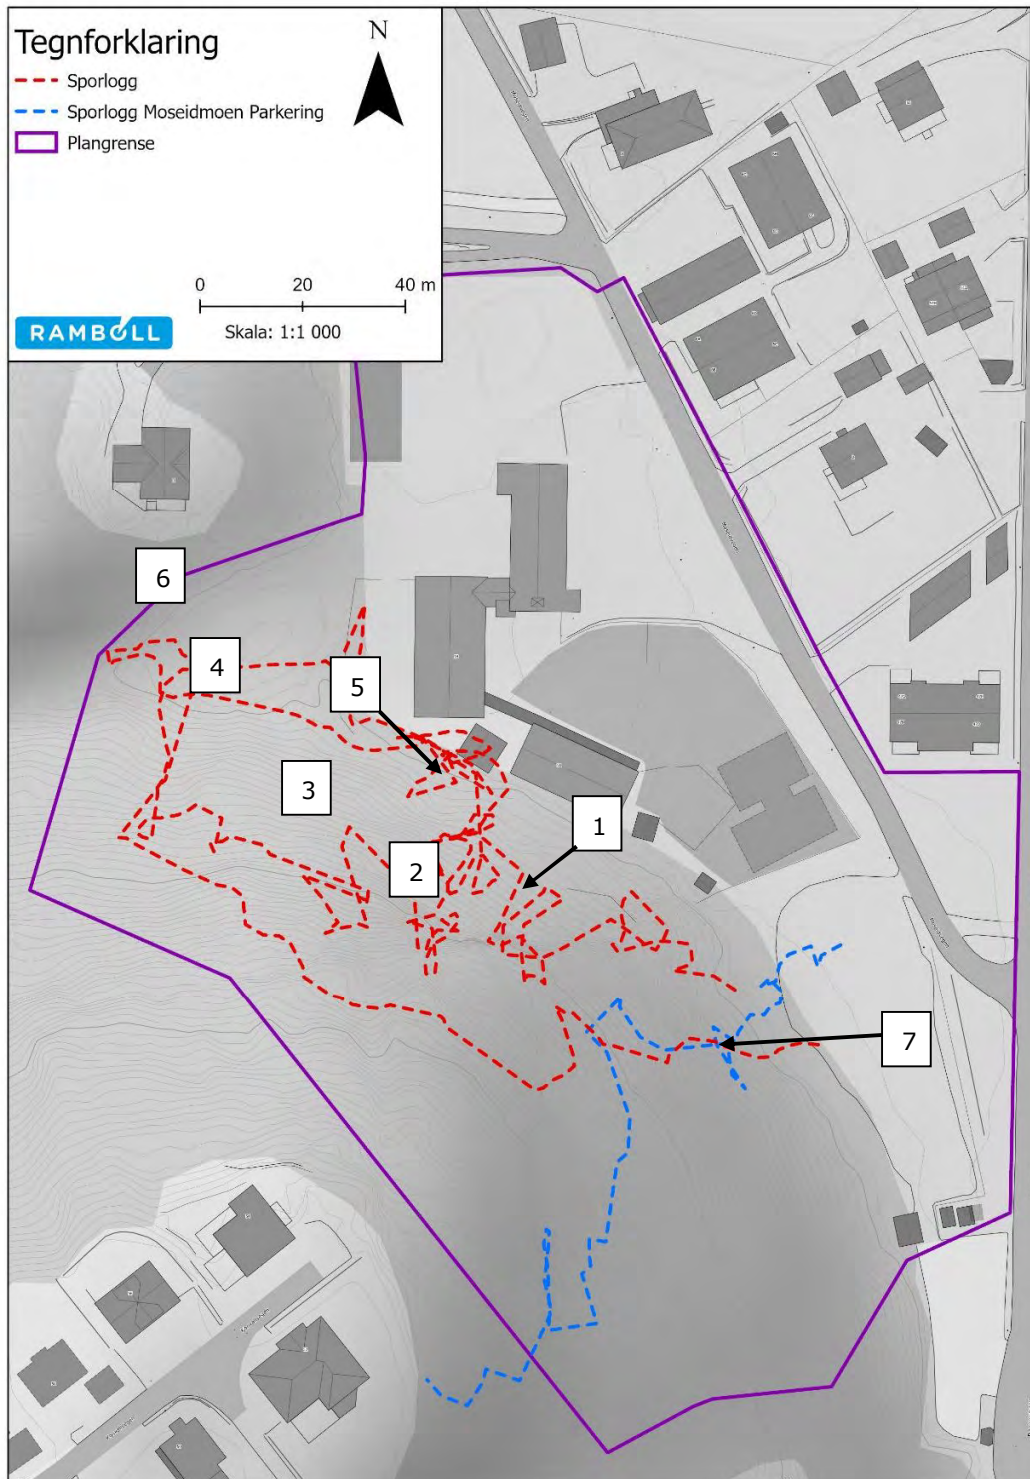
Figur 10. Registreringskart. Med utvalgte registreringer fra befaring. Sporlogger er hentet fra den aktuelle befaringen samt befaring i forbindelse med befaring for vurdering av skredfare mot parkeringsplass i 2020.

I vestlig del av planområdet og skråningen (omkring punkt 3 i Figur 10) er det ikke utført fjellsikring, men behovet er langt fra like stort som i østlig del. Her er det også mye større potensiale for steinsprang utløst av rotvelt, og faresonen for hyppige skred strekker seg lengre ned lia. Det er få steder det er fare for utløsning av steinsprang fra skrenter. Videre mot vest reduseres sannsynligheten da terrenget er slakere, ura er grovere og potensialet for rotvelt er lavere.

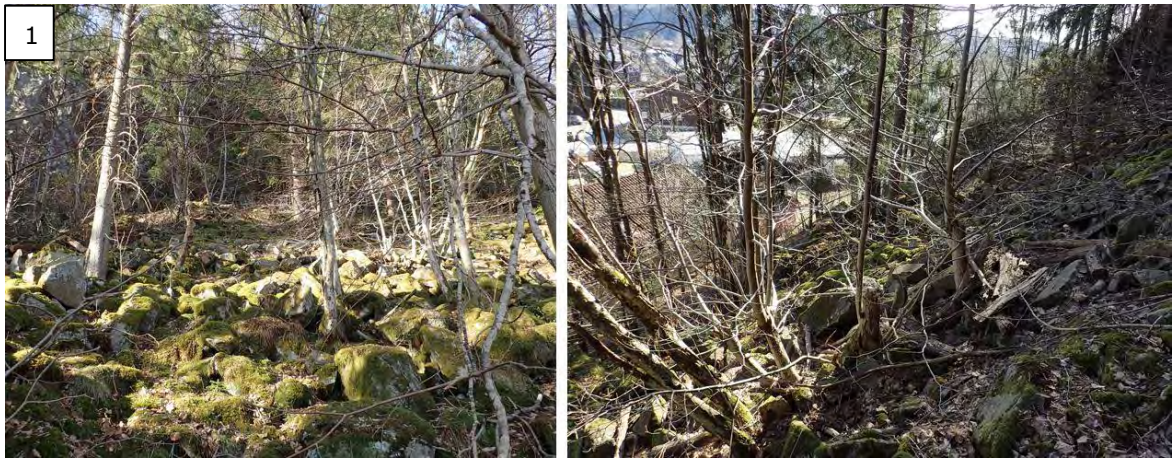
Figur 11. Bilder tatt ved punkt 1. Venstre bilde viser ura og skrenten sett nedenfra. I høyre bilde vises nedre del av ura ovenfor det østre bygget. I dette partiet er det i hovedsak små og mellomstore blokker som ligger. Trærne er også i ulik forfatning, og flere av disse har stort potensiale for å utløse mindre steinsprang i forbindelse med rotvelt. Det er tydelig tegn etter rasaktivitet i skrenten, men det er ikke registrert «ferske» hendelser. Det er lite sannsynlig at det har vært hendelser som ikke har sammenheng med fjellsikring og renskarbeider i skrenten.

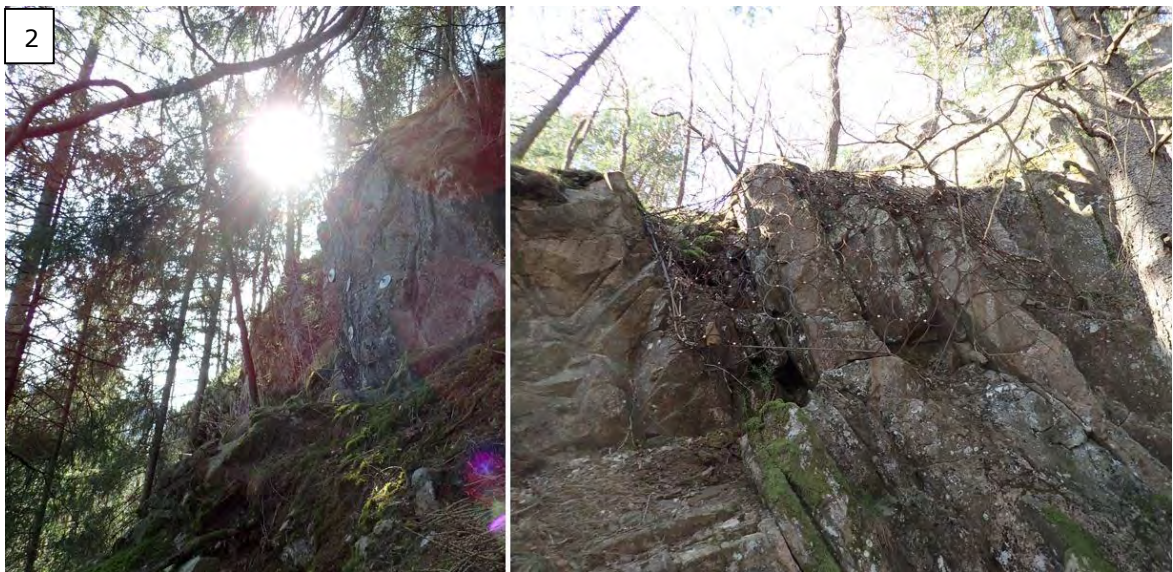
Figur 12. Det er utført fjellsikring i skrenten i minst to omganger. Bildene viser eksempler på at det er sikret med både bolter og wirenett. Sannsynligheten for at det skal rase ned blokker fra skrenten er svært lav så lenge fjellsikringen vedlikeholdes.

For å opprettholde sikkerhetsnivået slik det er i dag må et vedlikeholdsprogram for dette følges. Mulig det allerede gjøres. Om ikke må program og rutine etableres. Dette er en forutsetning for hvordan faresonene er tegnet.

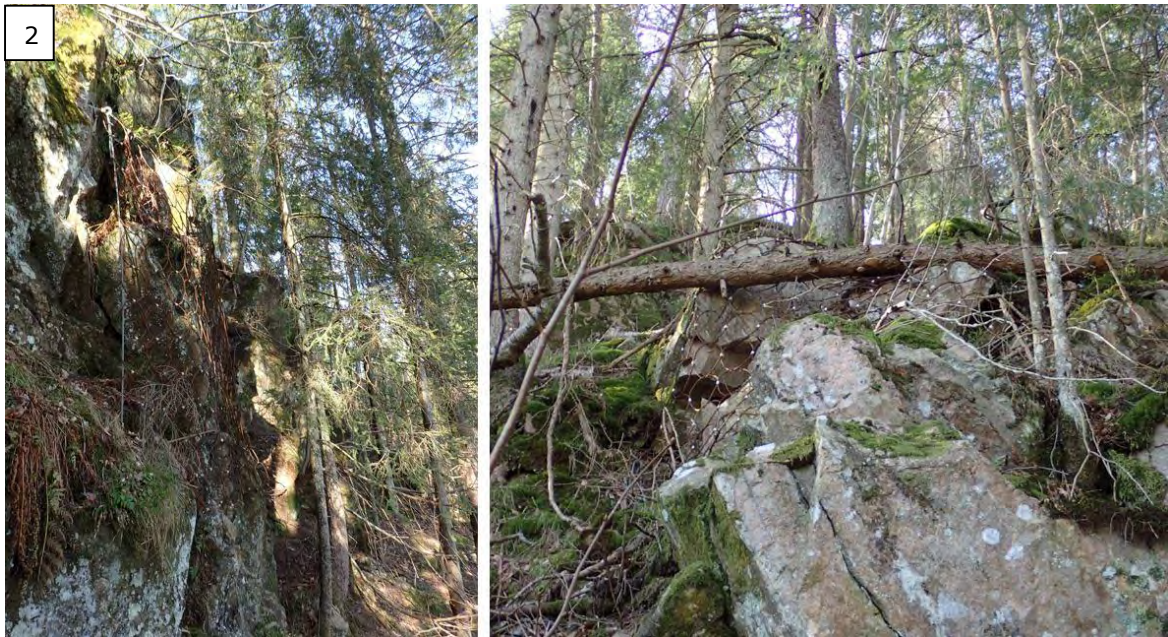
Figur 13. Det er utført fjellsikring i skrenten i minst to omganger. Bildene viser eksempler på at det er sikret med wirenett flere steder. Sannsynligheten for at det skal rase ned blokker fra skrenten er svært lav så lenge fjellsikringen vedlikeholdes.

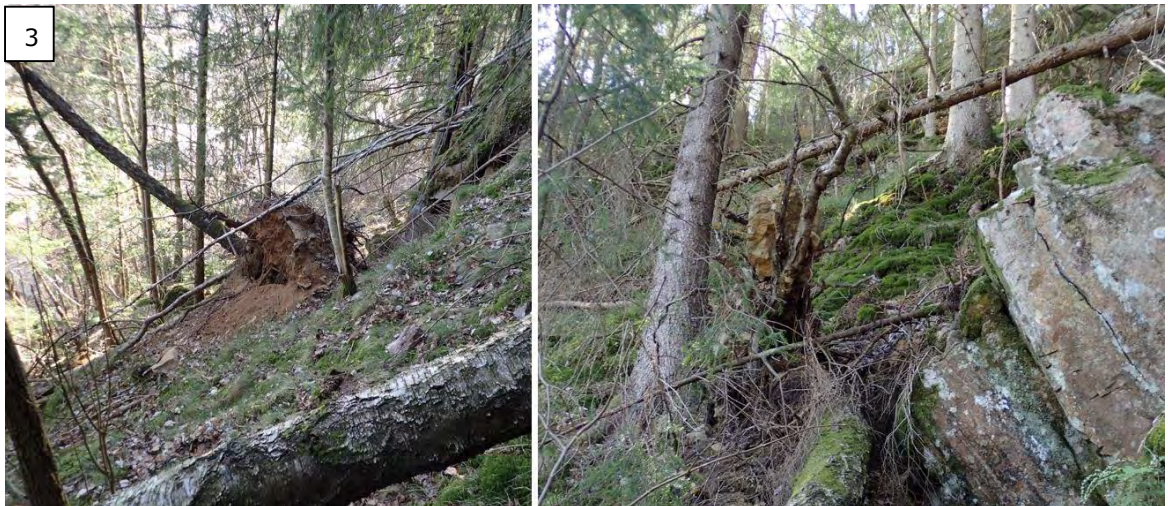
Ved befaringen ble det registrert spor etter mindre skredhendelser flere steder, da som mindre steinsprang i skråningen i sør og sørvest. Det er tydelig at særlig rotvelt skaper hendelser.

Figur 14. Det er observert rotvelter flere steder i skråningen, både i steinura og i delene mot vest der ura er mindre tydelig. Det er helt klart potensiale for nye rotvelter. I flere av rotveltene henger det mellomstore blokker som vil rase ned når rota råtner.

Som forbedrende tiltak anbefales det sterkt å fjerne veltede trær og røtter som kan og vil forårsake steinsprang. Særlig der det nå ligger steiner i veltede røtter må disse fjernes eller stabiliseres. Rotvelt og tydelig potensielle rotvelt bør også være en del av en vedlikeholdsrutine. For å kunne sette opp bygg eller benytte områdene innenfor faresoner 1/1000 år og 1/5000 år (S2 og S3), må det settes opp en barriere. Dette kan også ses på som en ekstra sikring i tillegg til vedlikehold av fjellsikring som beskrevet.

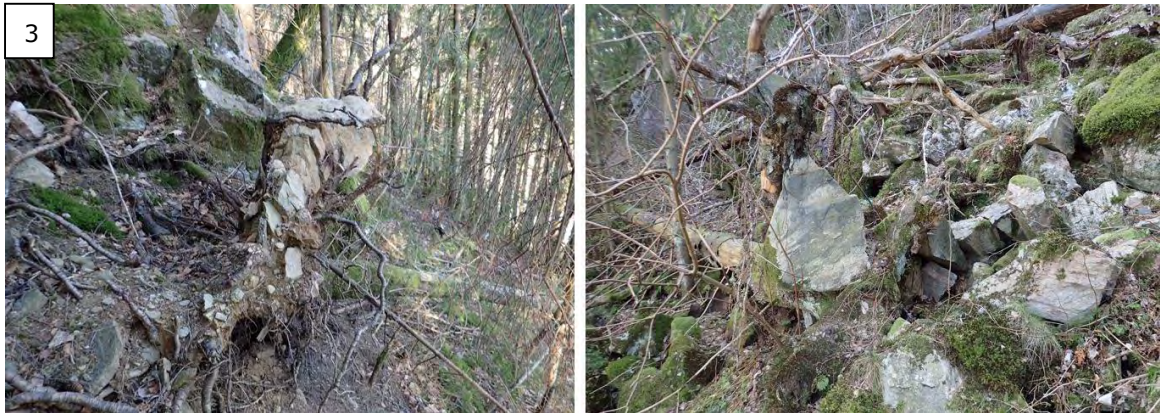
Figur 15. Det er observert rotvelter flere steder i skråningen, både i steinura og i delene mot vest der ura er mindre tydelig. Det er helt klart potensiale for nye rotvelter. I flere av rotveltene henger det mellomstore blokker som vil rase ned når rota råtner.

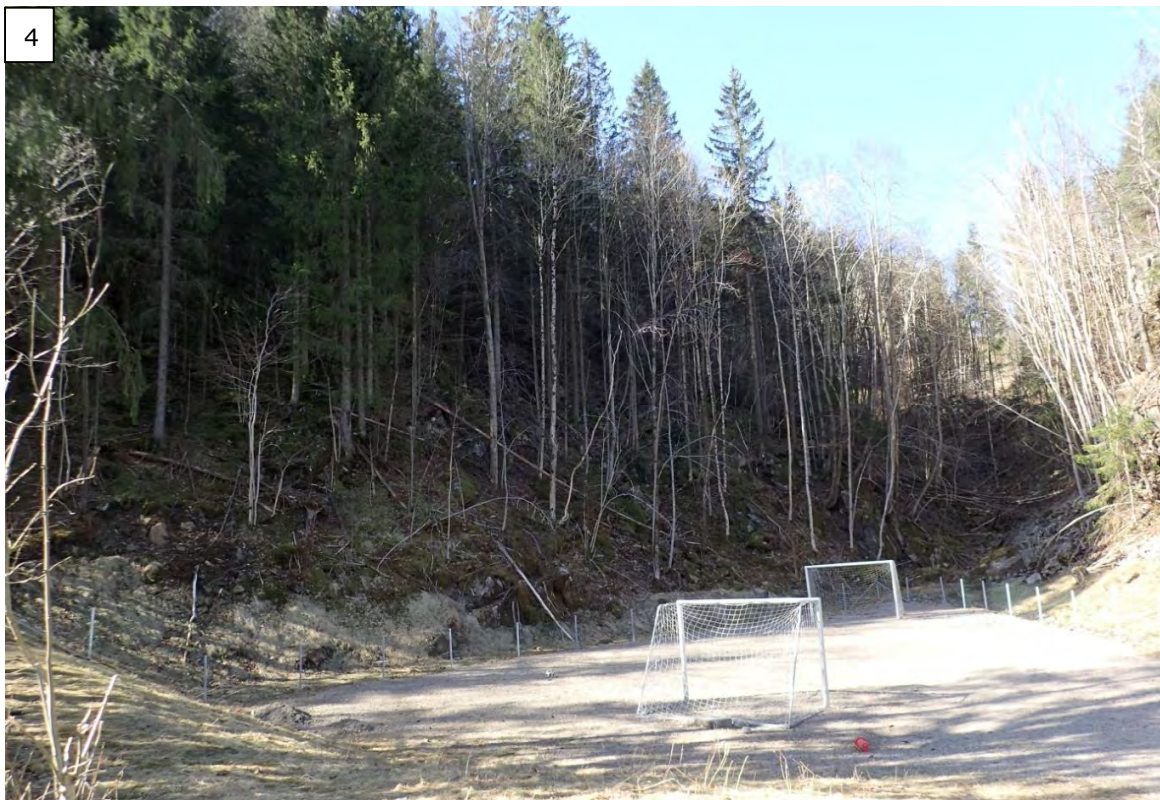
Figur 16. Vestre del av området sett mot vest. I forbindelse med etablering av fotballbanen ble det utført en skredfarevurdering i 2020. Skrenten mot sør er bratt også i dette området, men det er ingen bergskrent i overkant som gir steinsprang og urdannelse. Det ligger likevel mye blokker i skråningen, men kildeområdene er ikke løsneområder for ras lengre. Eventuelle ras herfra vil i all hovedsak kunne utløses av rotvelt. Til høyre i bildet ses en forsenkning i terrenget der det tidligere rant en bekk. Bekken er nå ledet langs en gangvei vest for planområdet.

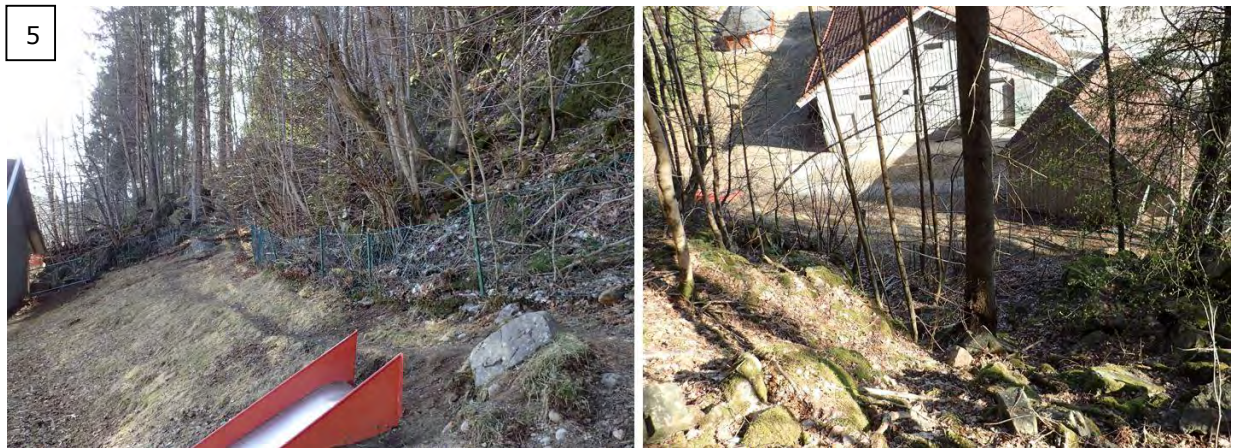
Figur 17. I overgangen mellom skrent og opparbeidet areal ved barnehagen ligger det stedvis noen blokker inn mot flettverksgjerdet som er satt opp. Det er derimot ingen tegn til at gjerdet er skadet som følge av at steiner har rast på nettet eller stolpene. Det ligger et mindre antall «ferske» rasblokker noen meter ovenfor gjerdet (sannsynligvis som følge av rotvelt), men ingen i eller ved gjerdet.

Som barriere anbefales det å sette opp et enkelt rasgjerde i bunnen av skråningen. Steinspranghendelser i skråningen er vurdert å ha begrenset energi og hastighet, slik at det ikke er nødvendig med en tyngre konstruksjon som et sertifisert rassikringsgjerde. Gjerdet bør strammes opp slik at det gir mindre etter enn slike gjerder vanligvis gjør. Det foreslås at et gjerde settes opp i forbindelse med planlagt mur bak byggene og mot skrenten. Detaljer bør avklares i egen prosjektering.

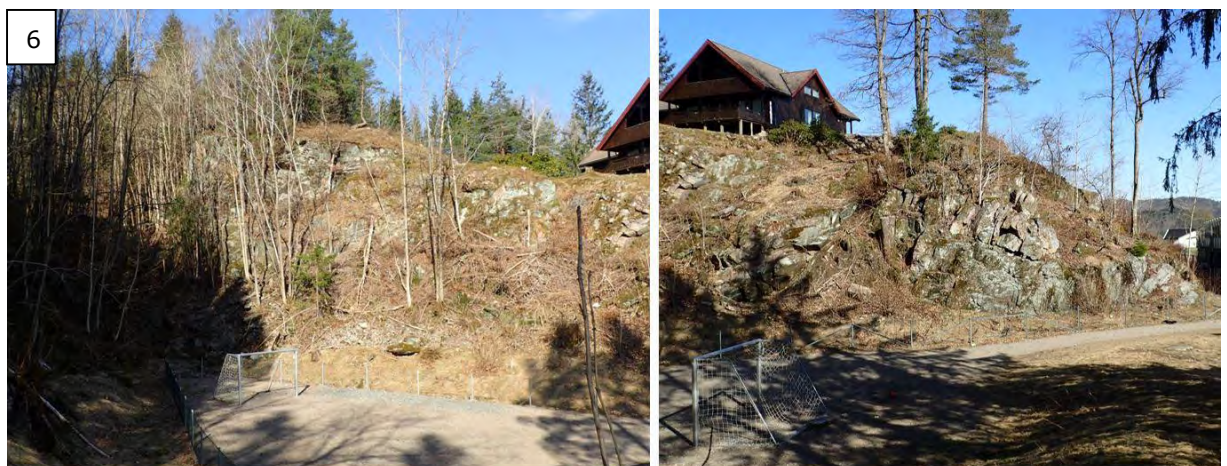
Figur 18. Vestre del av området sett mot nord. Begrenset høyde på terrenget, men det er urdannelse og noe rasfare under skrenten helt i vest, til venstre i venstre bilde.

Skråningen ved punkt 7 på kartet er utredet for skredfare i 2020. Konklusjonen var da at parkeringsplassen ligger innenfor faresone med årlig sannsynlighet 1/100 eller større.

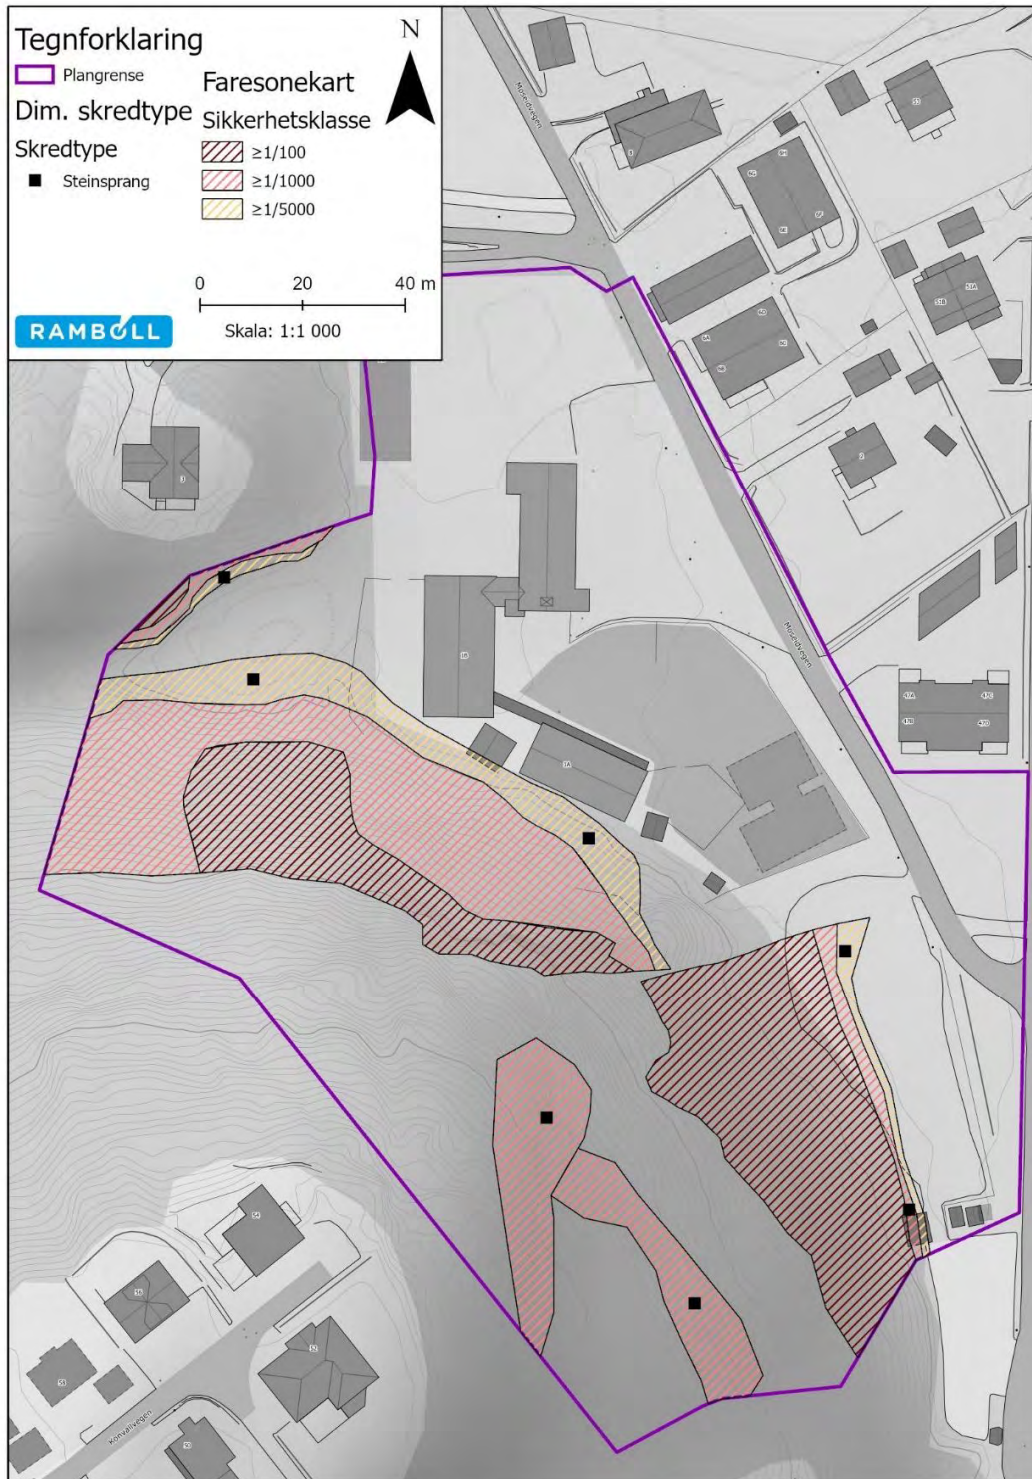
6. FARESONEKART

Det er produsert faresonekart for planområdet der dimensjonerende skredtype i alle sonene er steinsprang. Faresonekart er presentert i kapittel 6.

Området innenfor faresonene har ikke tilfredsstillende sikkerhet mot steinsprang i henhold til krav for sikkerhetsklasse S1, S2 og S3 gitt i TEK 17.

Det er tegnet faresoner for skred i skråningen i sør ved parkeringsplassen, i sørvest og vest ved barnehagen og fotballbanen, og i nord ved fotballbanen. Det er ikke fare for andre skredtyper enn steinsprang, og dette er da også dimensjonerende skredtype.
