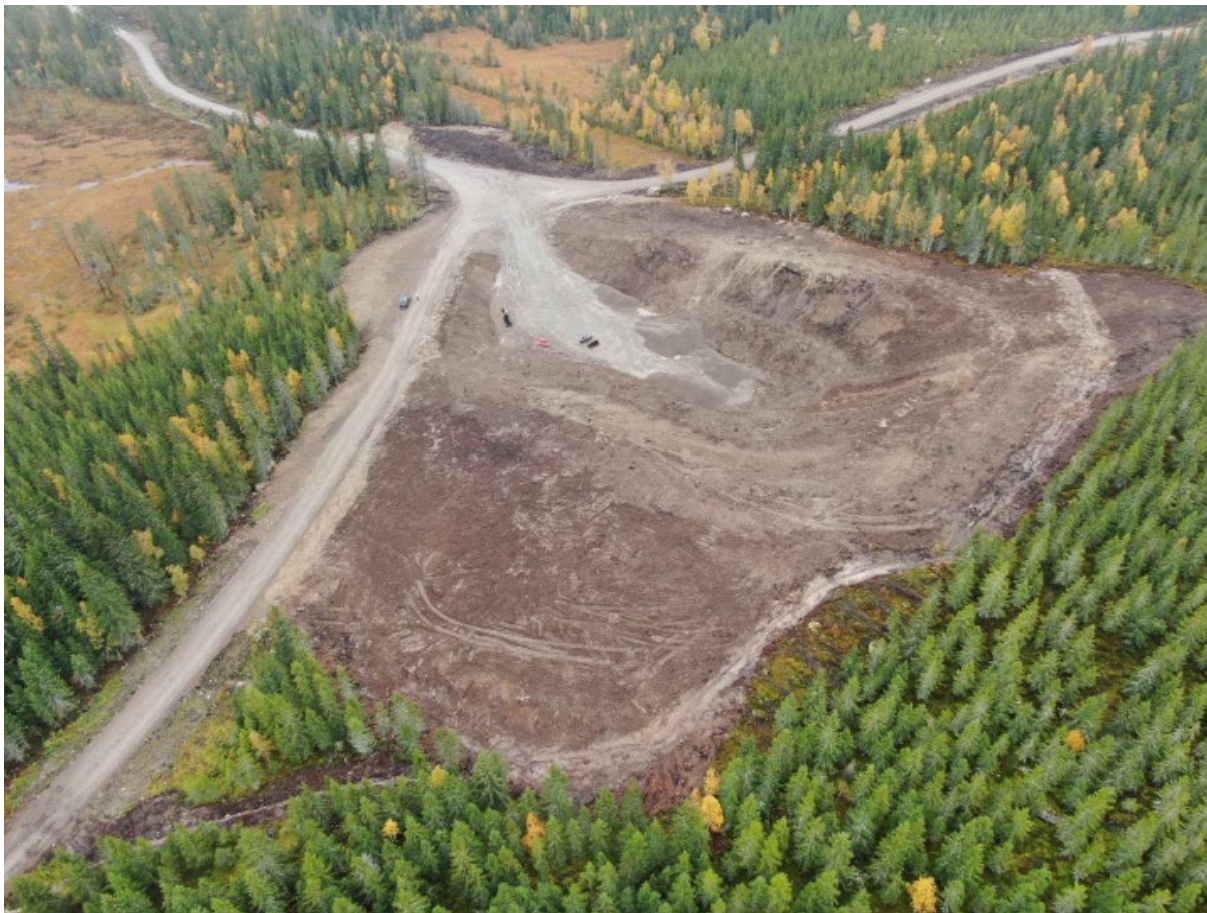
Figur 79. Massetak.

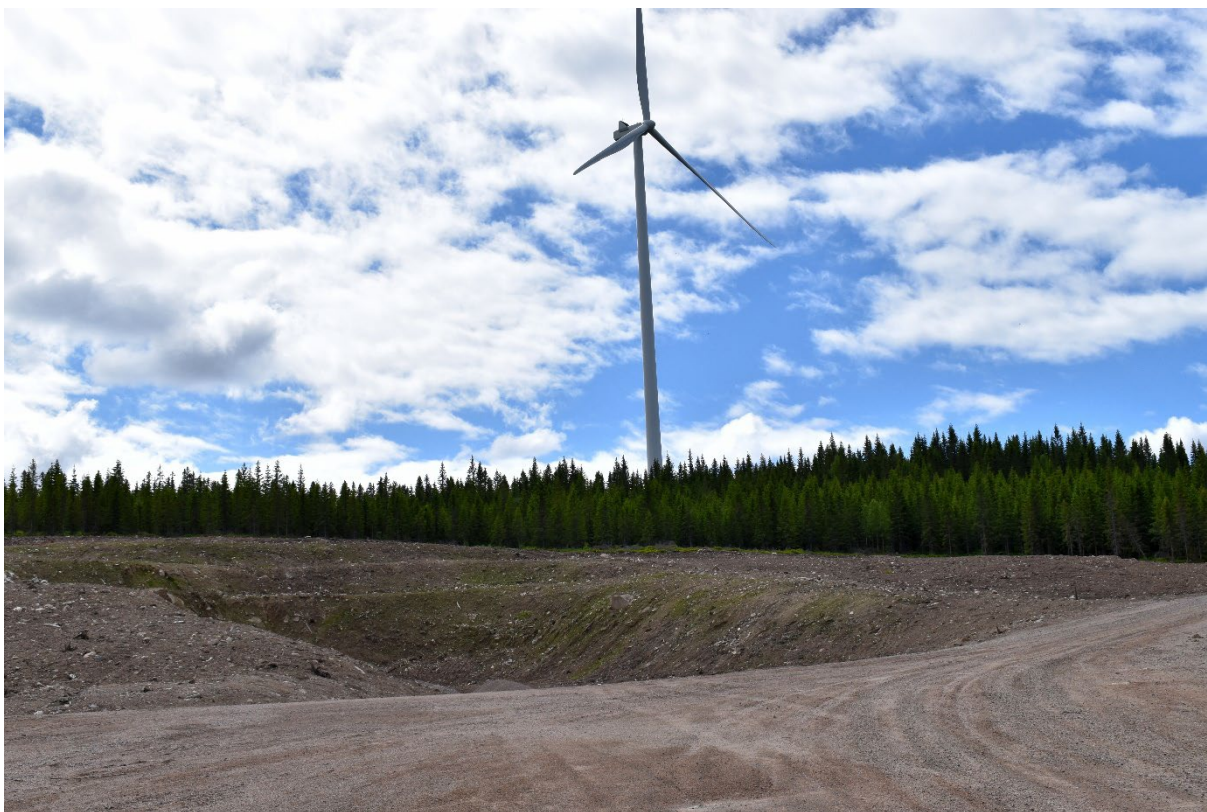
Figur 80. Massetak ved avkjøring til T10.

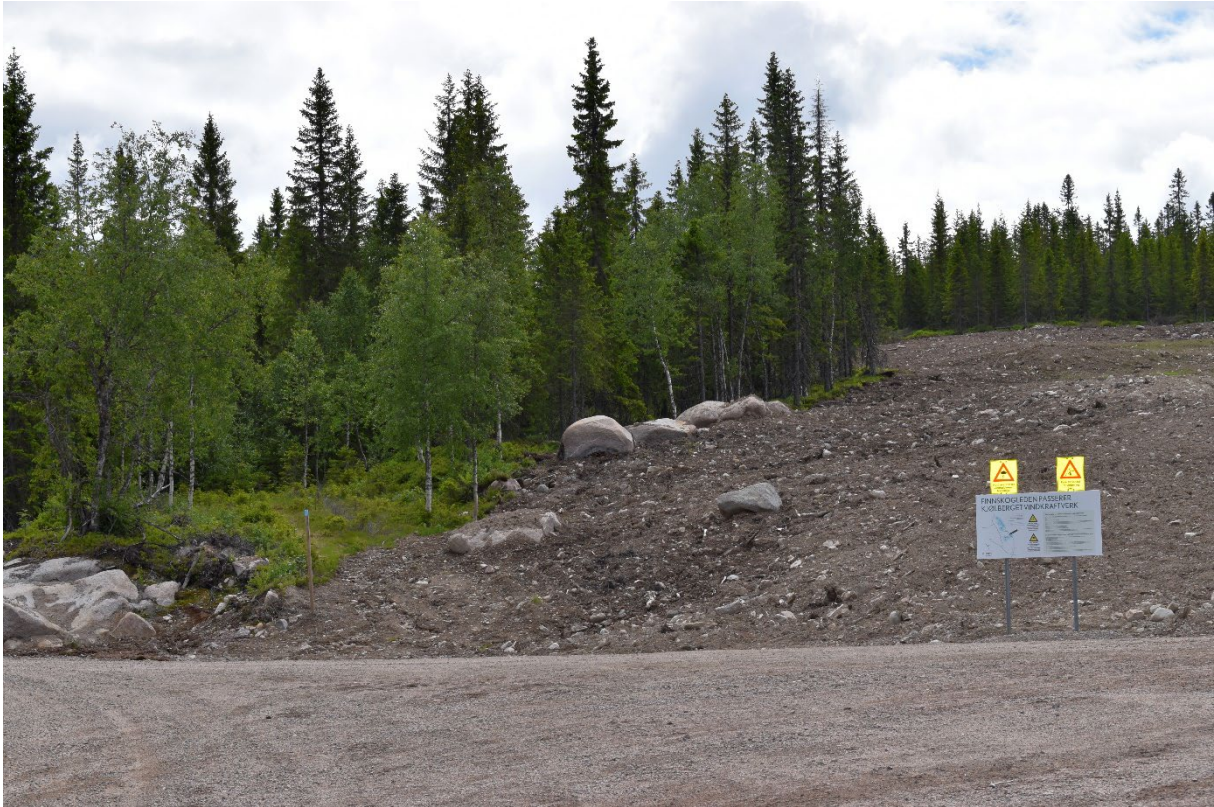
Figur 81. Massetak ved avkjøring til T10, østside med infoskilt for Finnskogleden.

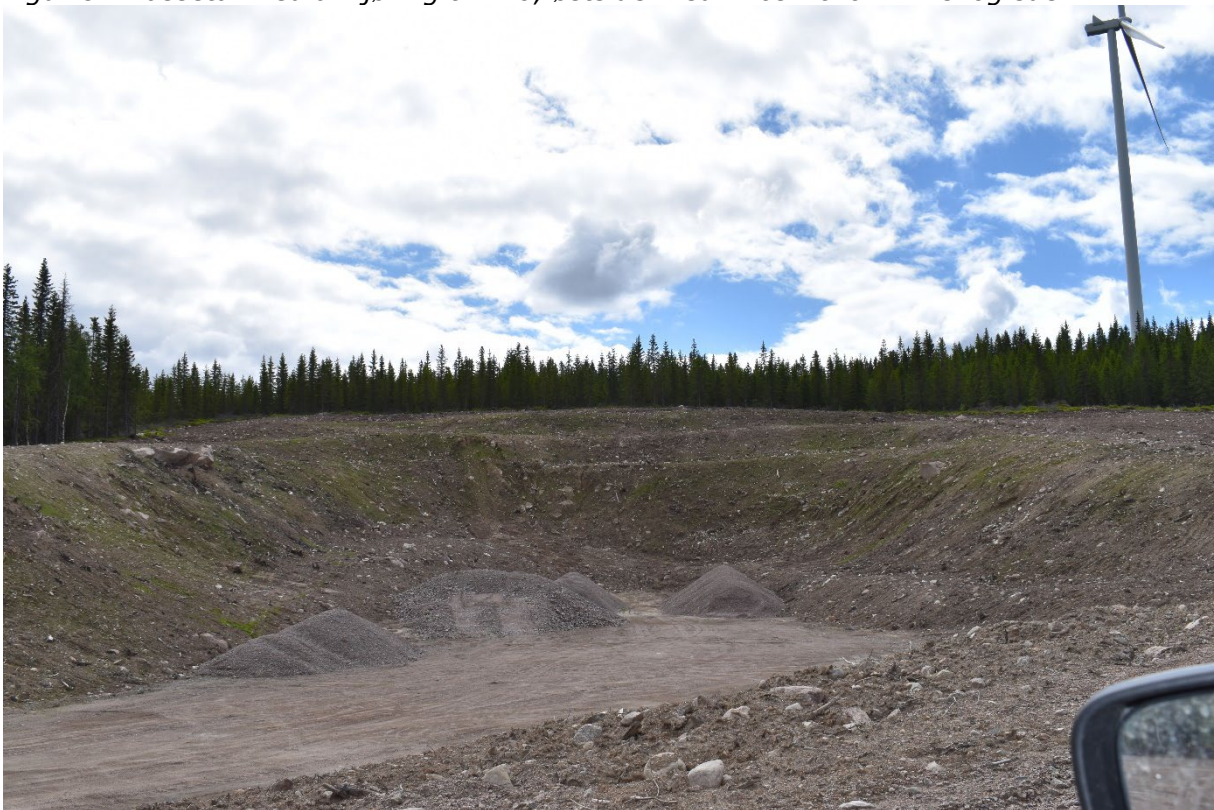
Figur 82. Massetak ved avkjøring til T10, fotoretning mot sør.

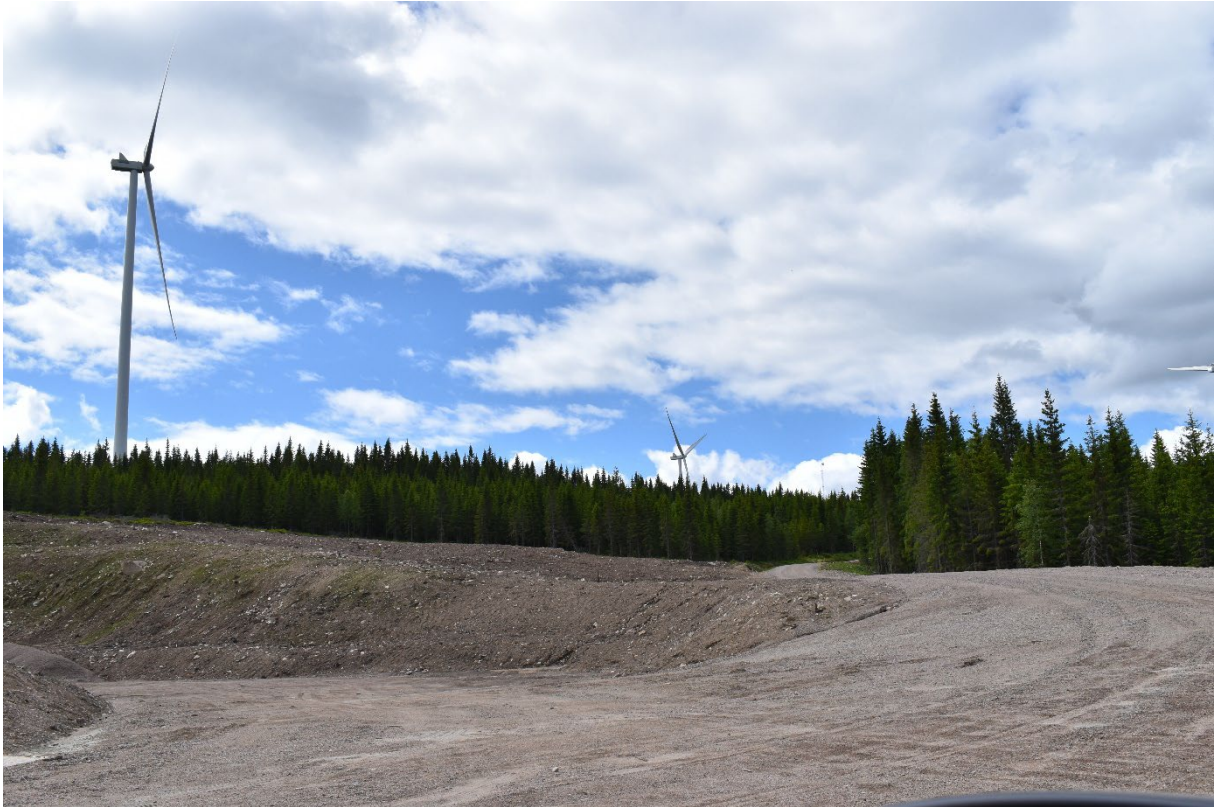
Figur 83. Massetak ved avkjøring til T10, vestside,

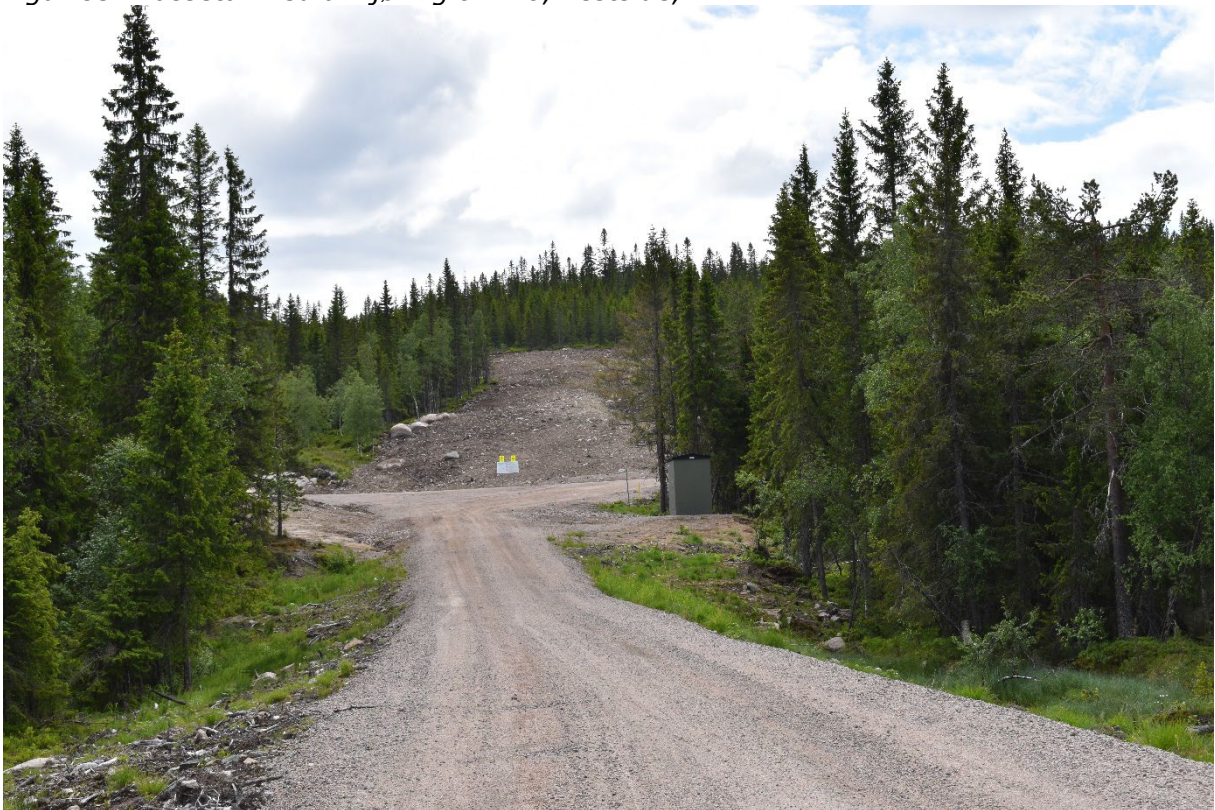
Figur 84. Vegparti inn mot massetak fra servicebygg. En koblingskiosk kan sees på høyre side av vegen.

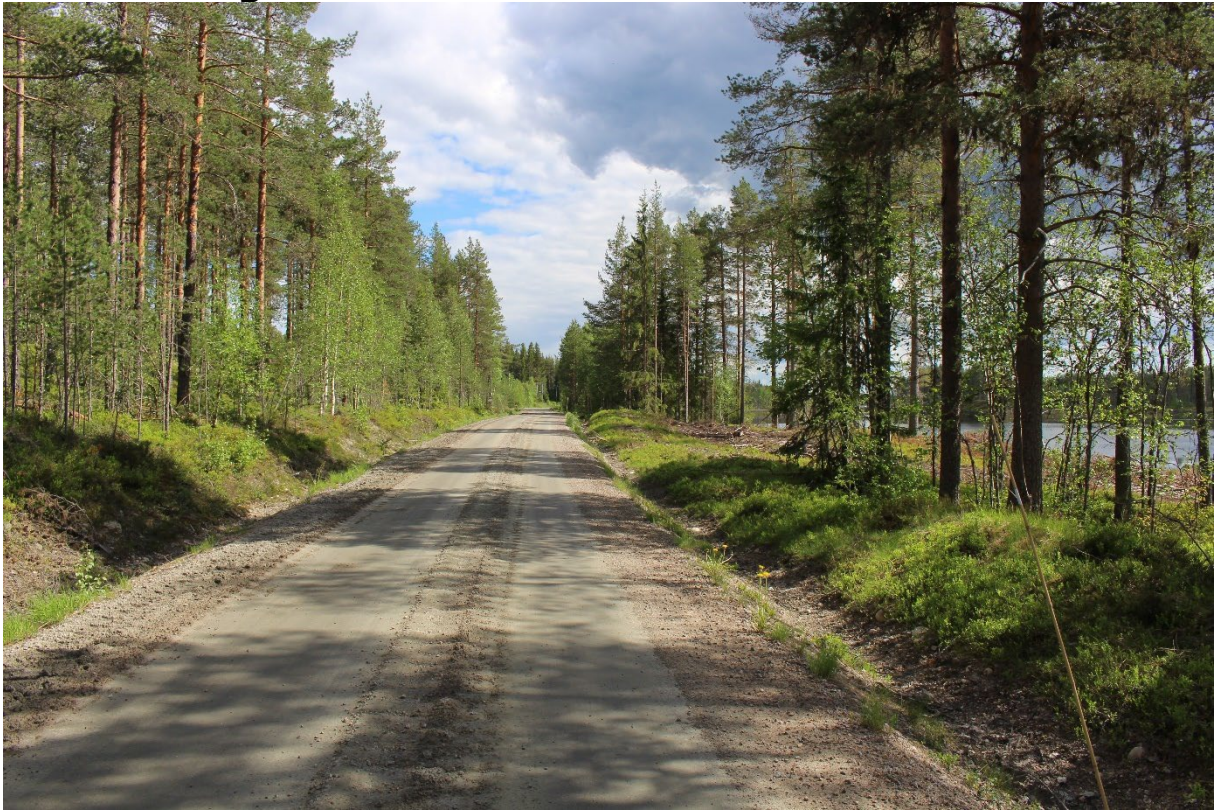
Figur 105. Vegparti langs Håsjøen. Utført hogst i vegetasjon til høyre er ikke utført av Austri Kjølberget DA (KJØ).

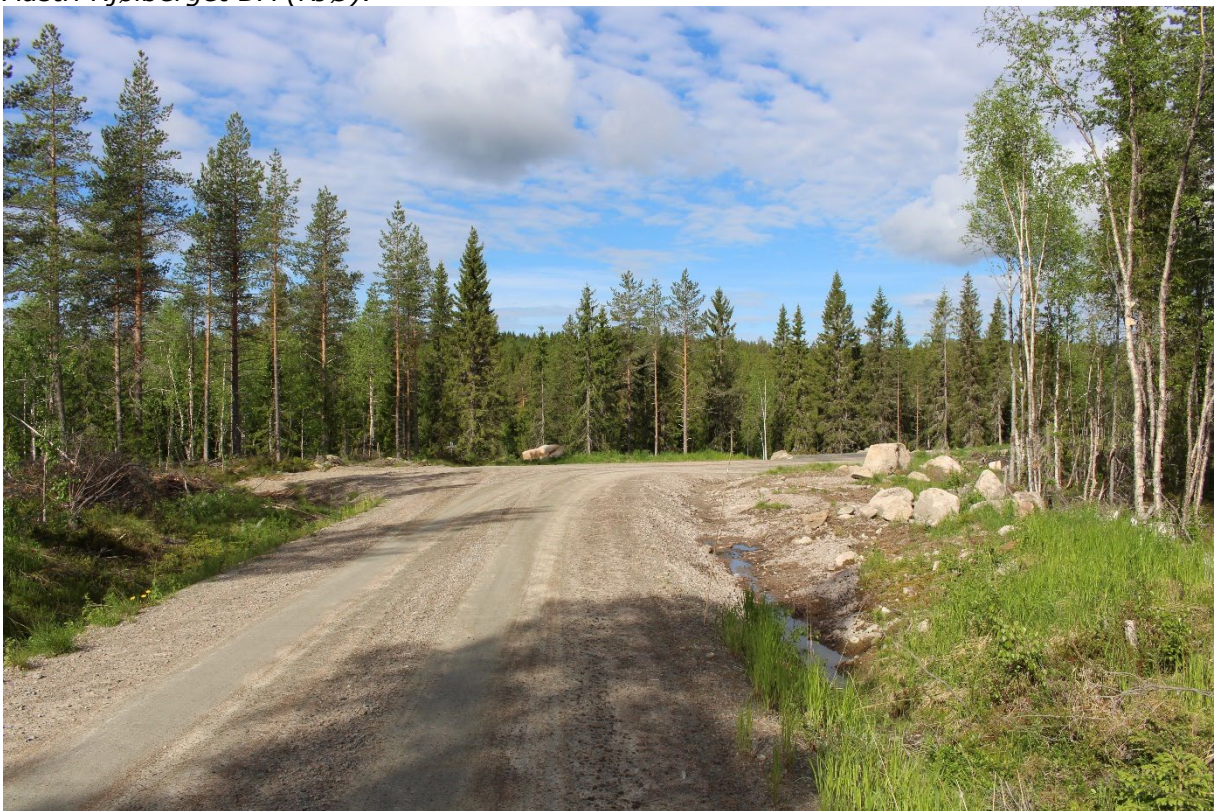
Figur 106. Veg med istandsatt sideterreng i skarp sving sør for Håsjøene.

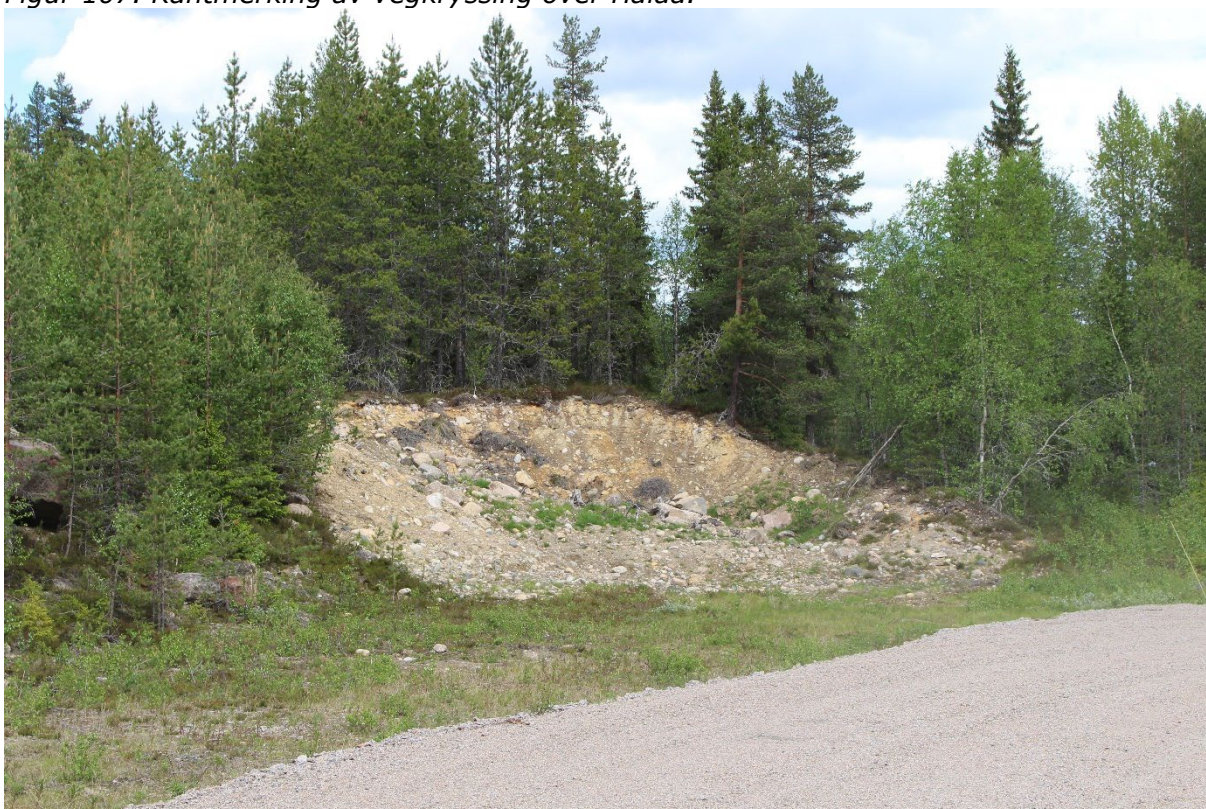
Figur 108. Istandsatt massetak øst for Halåa.

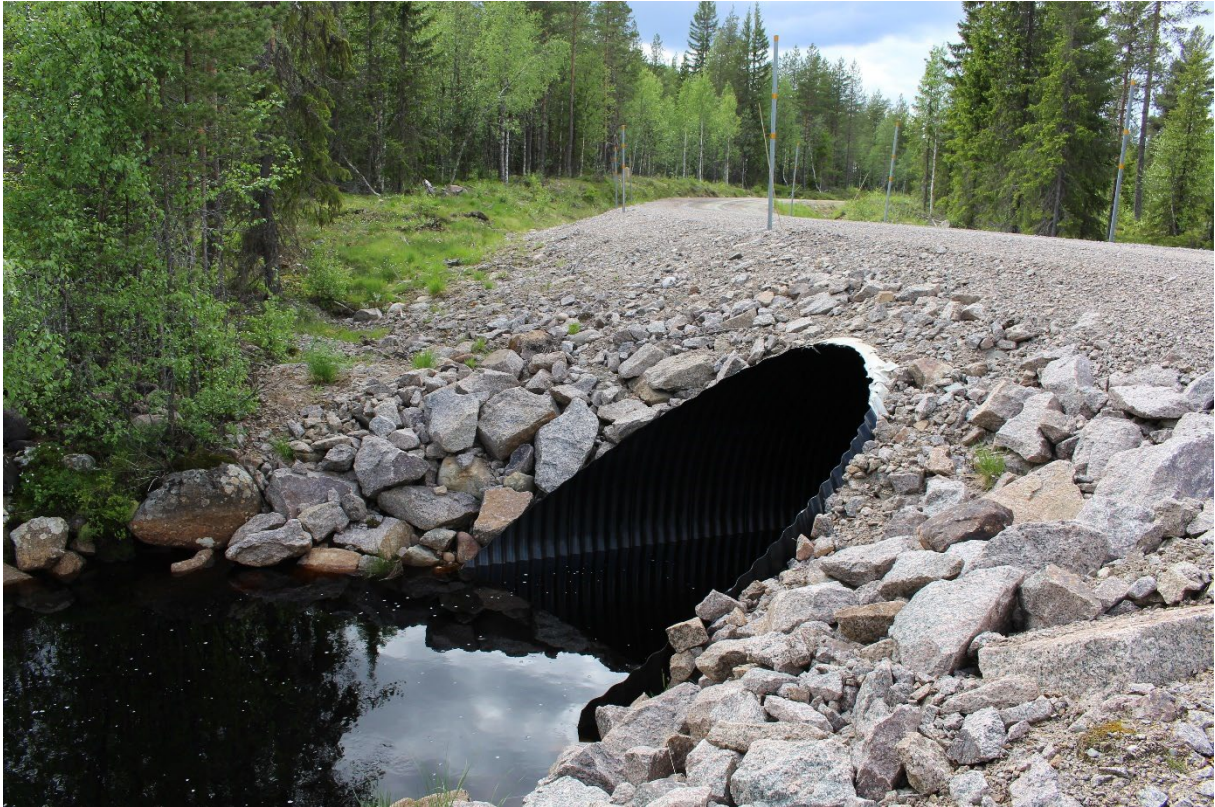
Figur 109. Eksempel på skråskjært kulvert ved Halåa.

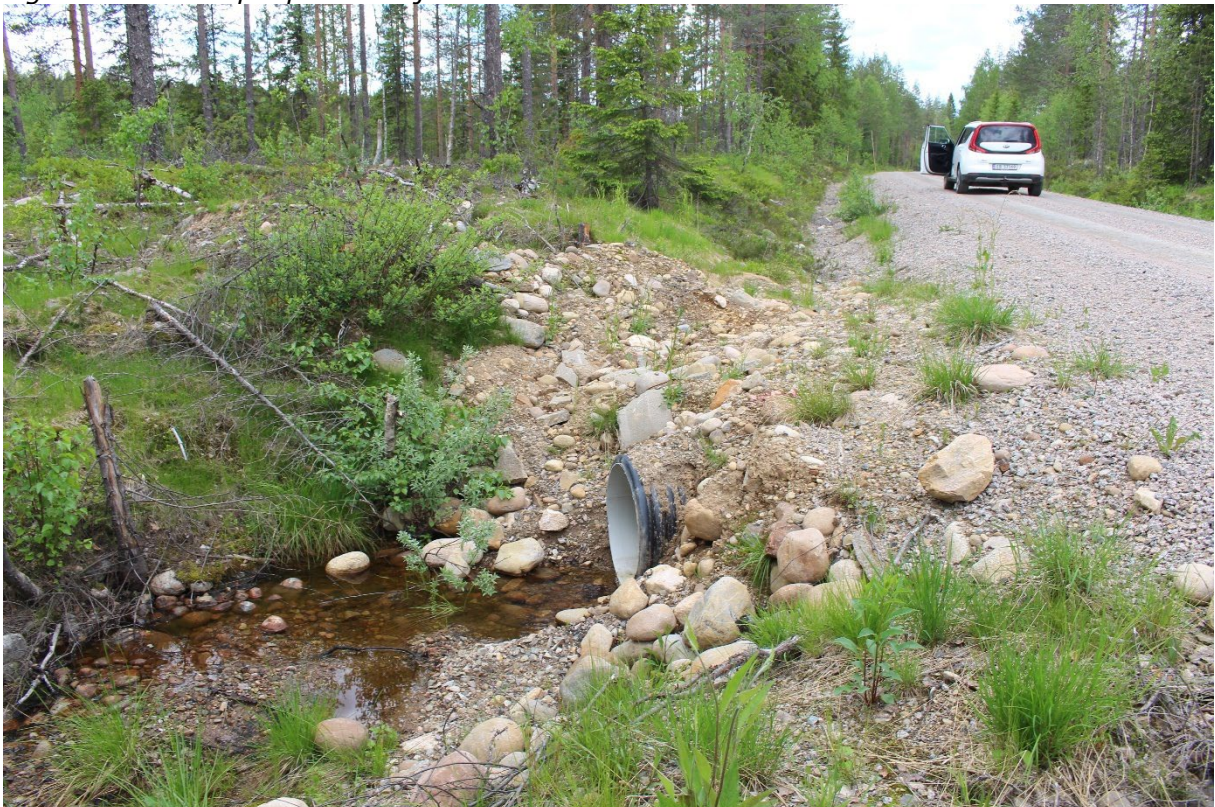
Figur 110 Eksempel på overfylt og kappet kulvert.

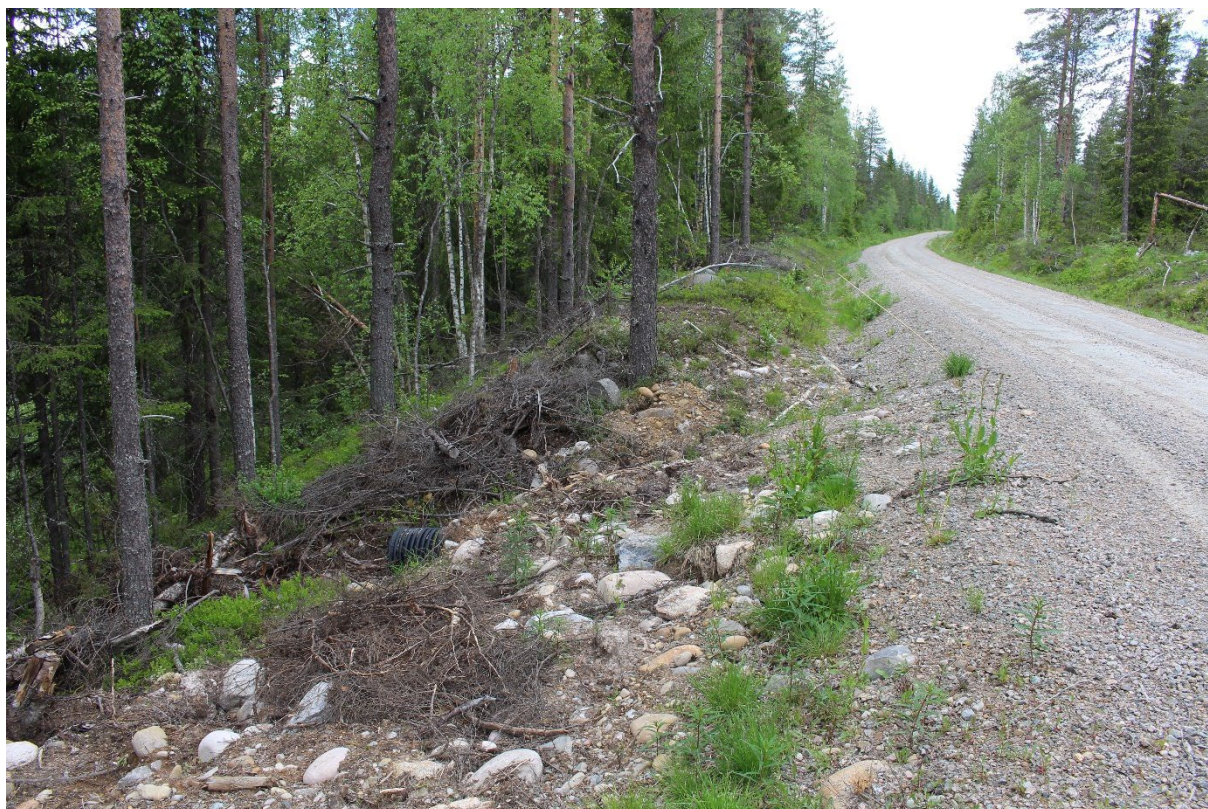
Figur 111. Eksempel på overfylt kulvert.

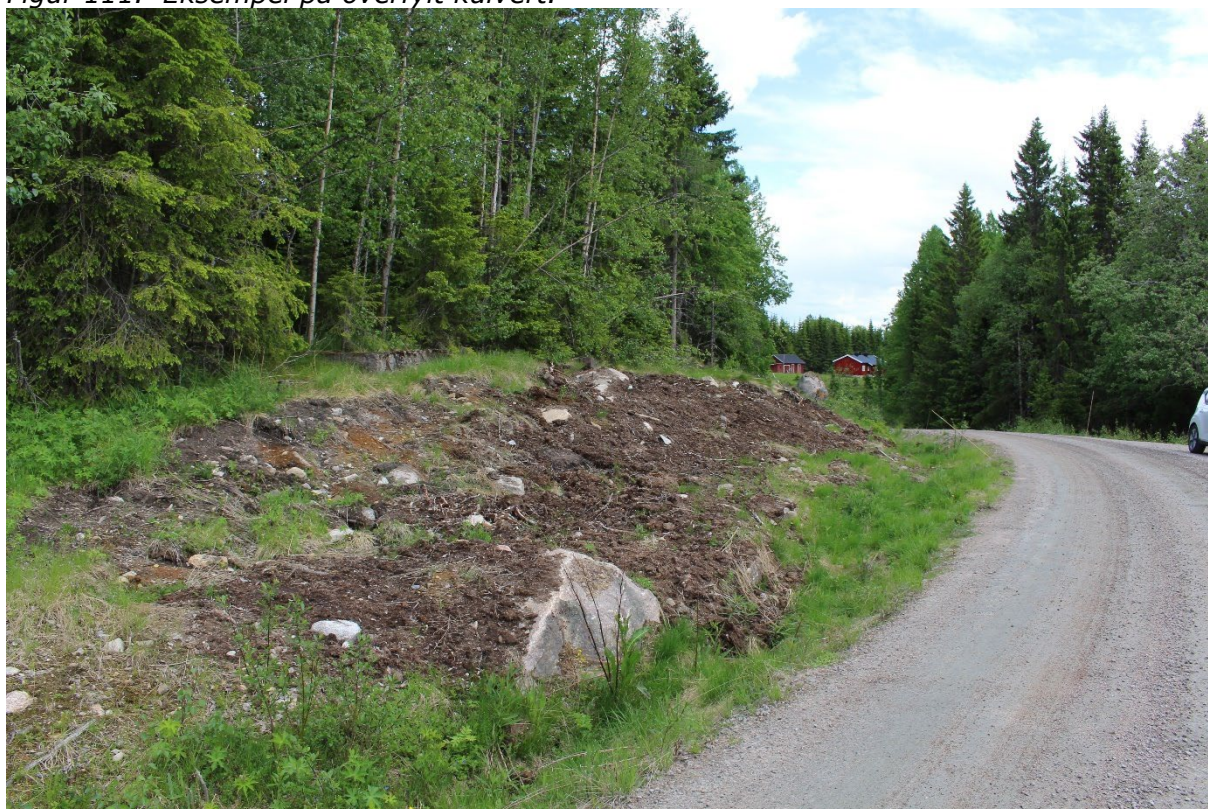
Figur 112. Istandsatt fjellskjæring ved midtre Enberget.

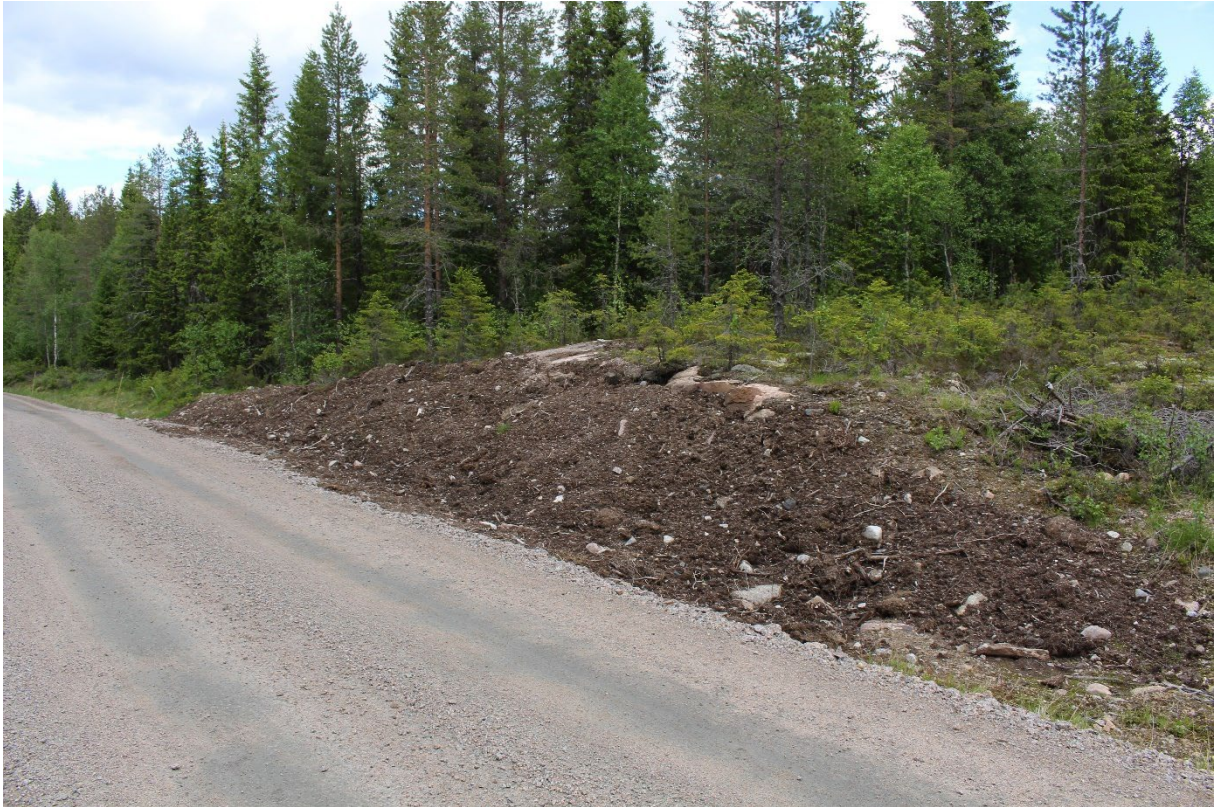
Figur 113. Istandsatt fjellskjæring ved nordre Enberget.

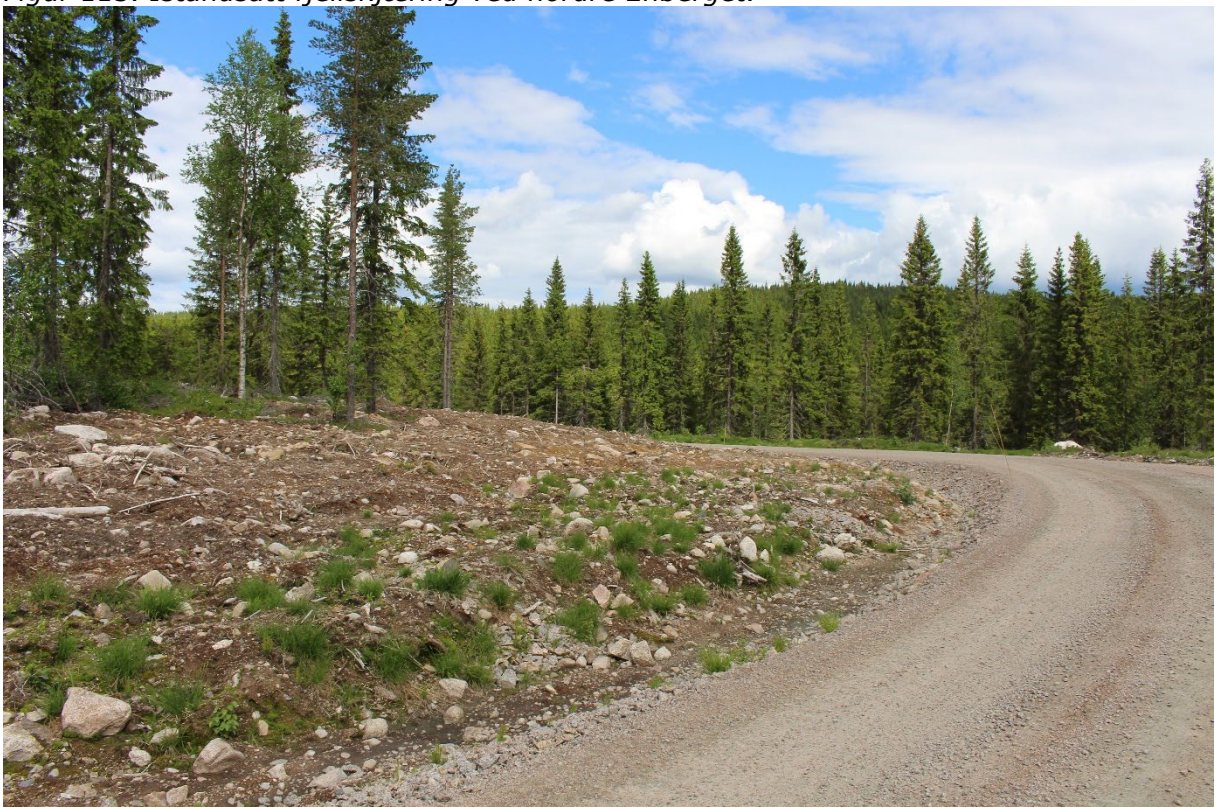
Figur 114. Vegparti med istandsatt sideterreng ved vegkryss langs adkomstveg.

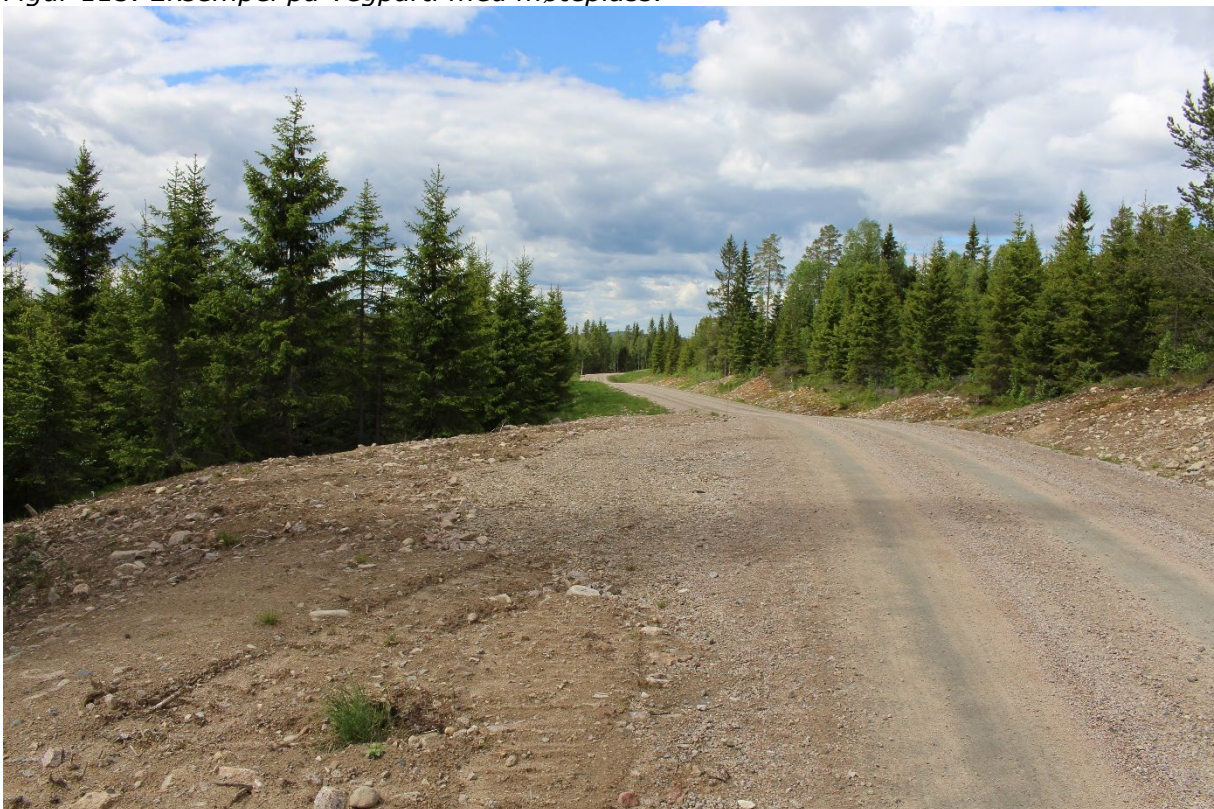
Figur 116. Eksempel på møteplass som er tilpasset driftsfase ved at den er redusert i størrelse.

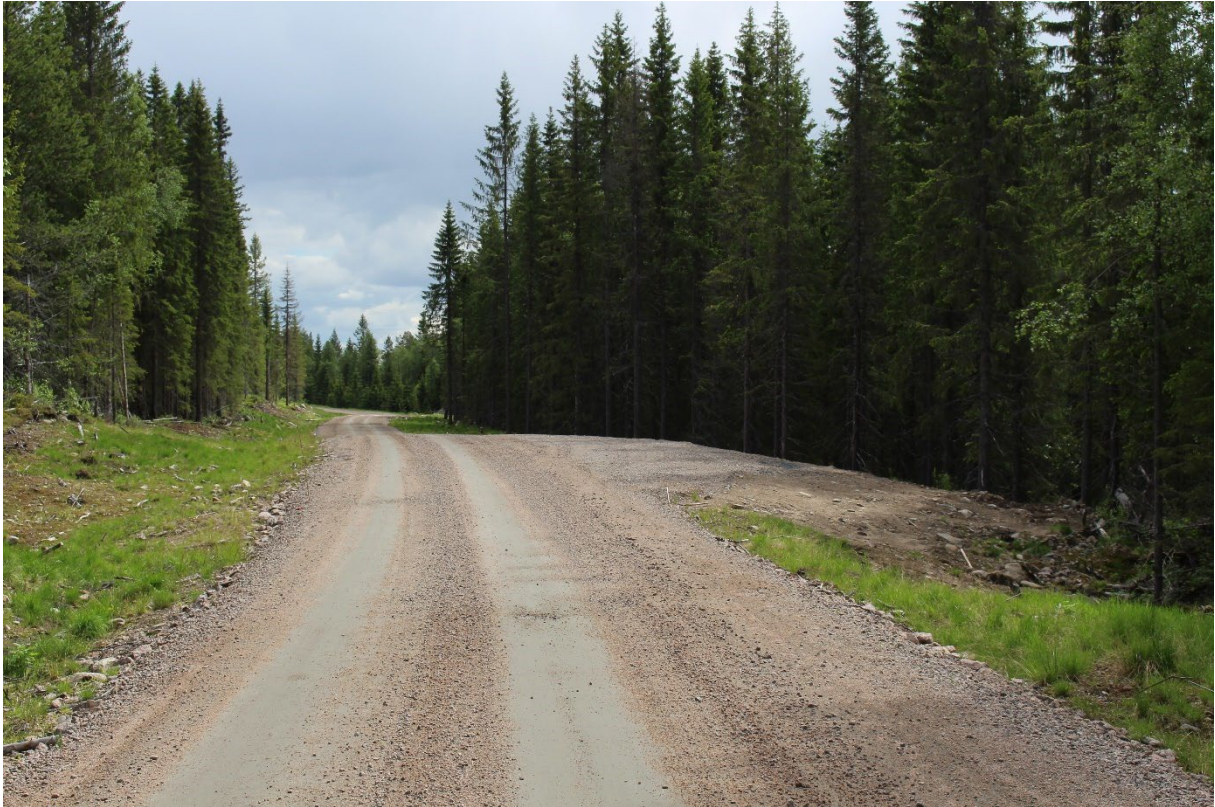
Figur 117. Eksempel på møteplass som er tilpasset driftsfase ved at den er redusert i størrelse.

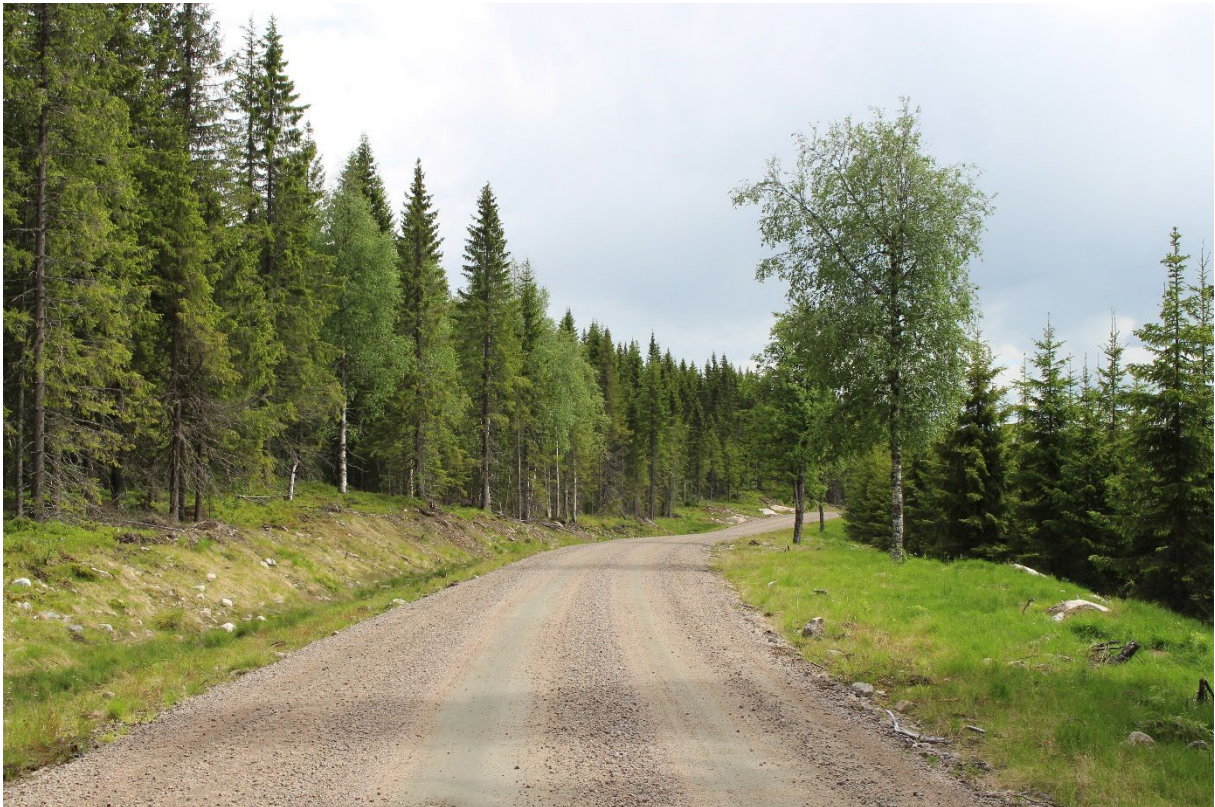
Figur 118. Vegparti med igjensatte trær på høyre side for å myke opp overgang mot uberørt sideterreng langs vegen.
