**Detaljutredning av fare for kvikkleireskred  
på Vestfossen**

# **Oppsummeringsnotat**

| <b>Prosjektnavn:</b> | | Detaljutredning av faresoner på Vestfossen | | | |
| <b>Rapportnummer:</b> | | N-01 | | | |

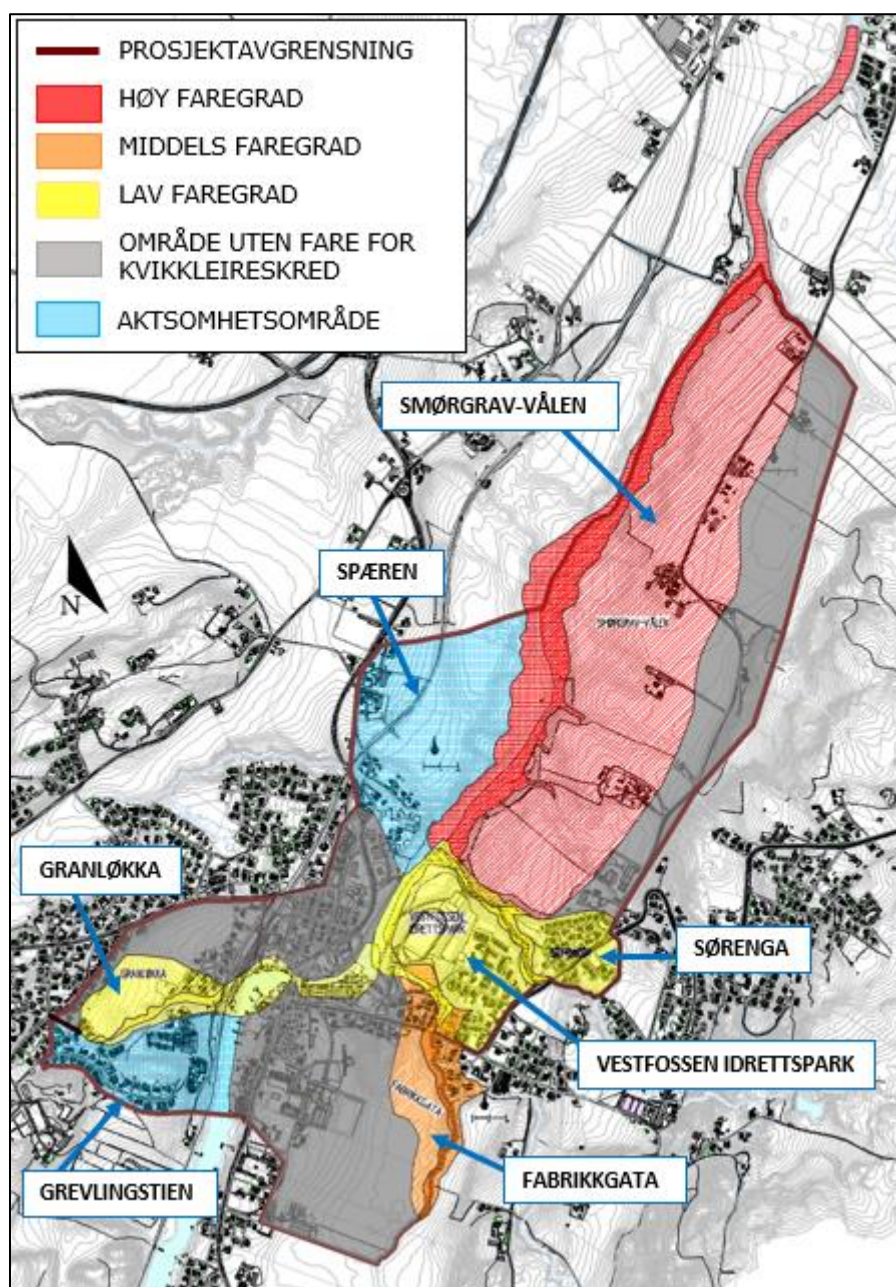
Figur 2.1: Faresoner innenfor prosjektområdet (gul, oransje og rød markering). Figuren viser også aktsomhetsområder i blått og områder uten fare for kvikkleireskred i grått.

Områder som er markert lyseblått på Figur 2.1 forblir aktsomhetsområder på NVEs temakart for kvikkleire. De to områdene dette gjelder er Spæren og Grevlingstien (markert på Figur 2.1). Det er gjennomført detaljutredning av kvikkleireskredfare for begge disse områdene. Det er påvist sprøbruddmateriale og kvikkleire i området. Skredmekanismen i områdene vurderes som rotasjonsskred, og løsneområder vil ha liten utstrekning og ikke berøre boliger eller næringsbygg. Det vurderes derfor ikke som hensiktsmessig å etablere faresoner her. Det foreligger likevel fare for kvikkleireproblematikk ved nye tiltak i områdene, så derfor forblir de som aktsomhetsområder. Det er ikke behov for en ny utredning av områdestabiliteten her, men dersom det skal utføres nye tiltak her må det vises aktsomhet i og med at det er sprøbruddmateriale i grunnen. Tilfredsstillende sikkerhet for lokalstabilitet må dokumenteres for alle nye tiltak.

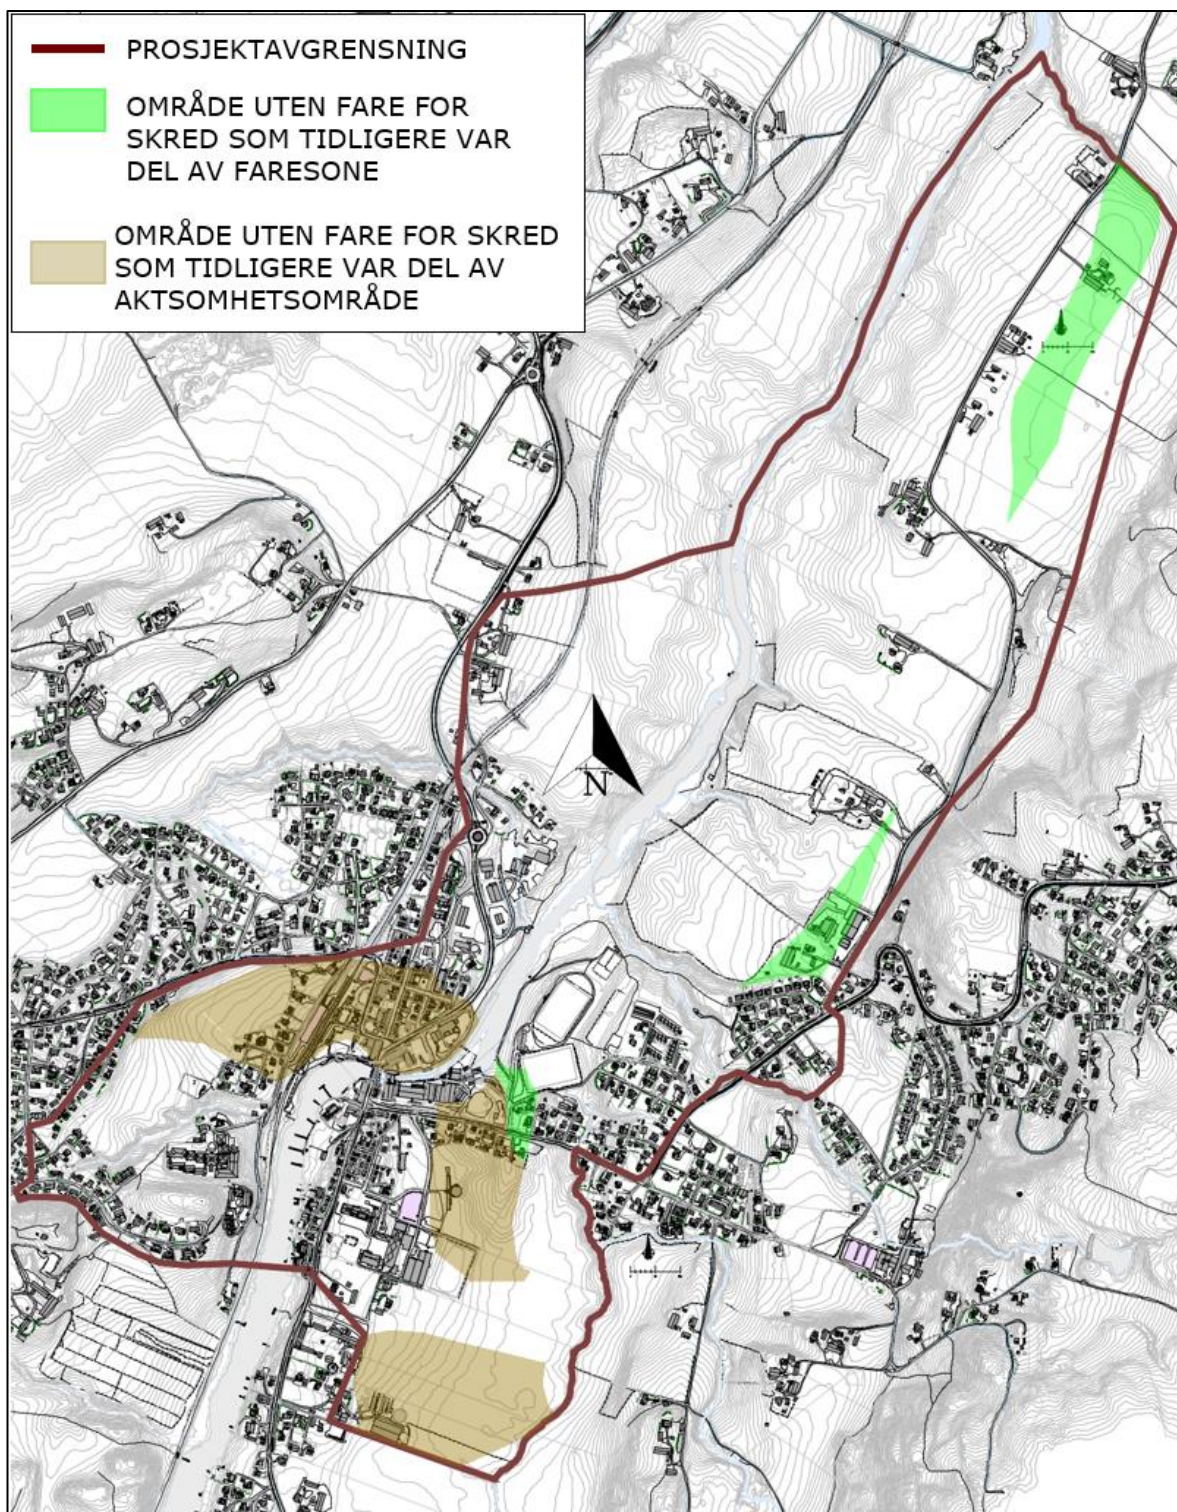
Aktsomhetsområde 1 lengst sør i prosjektområdet (vist på Figur 1.1) er fjernet som aktsomhetsområde. Det er funnet kvikkleire i grunnen her, men terrenget er for flatt til at et skred kan utvikle seg.

Store deler av sentrumsområdet er også fjernet som aktsomhetsområde, basert på at det er grunt til berg (og observert berg i dagen ved fossen tilhørende Vestfossen kraftstasjon), og ikke identifisert kvikkleire/sprøbruddmateriale. Nord for Vestfossen kraftstasjon gjelder dette området som strekker seg omtrent fra rundkjøringa ved Fv35, Storgata og Bruksgata ned langs vestsiden av Vestfosselva. Sør for Vestfossen kraftstasjon fjernes området øst for Vestfosselva som ikke er en del av en av de definerte faresonene, basert på grunnforholdene.

Figur 2.2: Figuren viser områder som tidligere var en del av faresone og ikke lenger er det i grønt. Brunmarkerte områder viser hvor det tidligere var aktsomhetsområde, men ikke lenger er det.

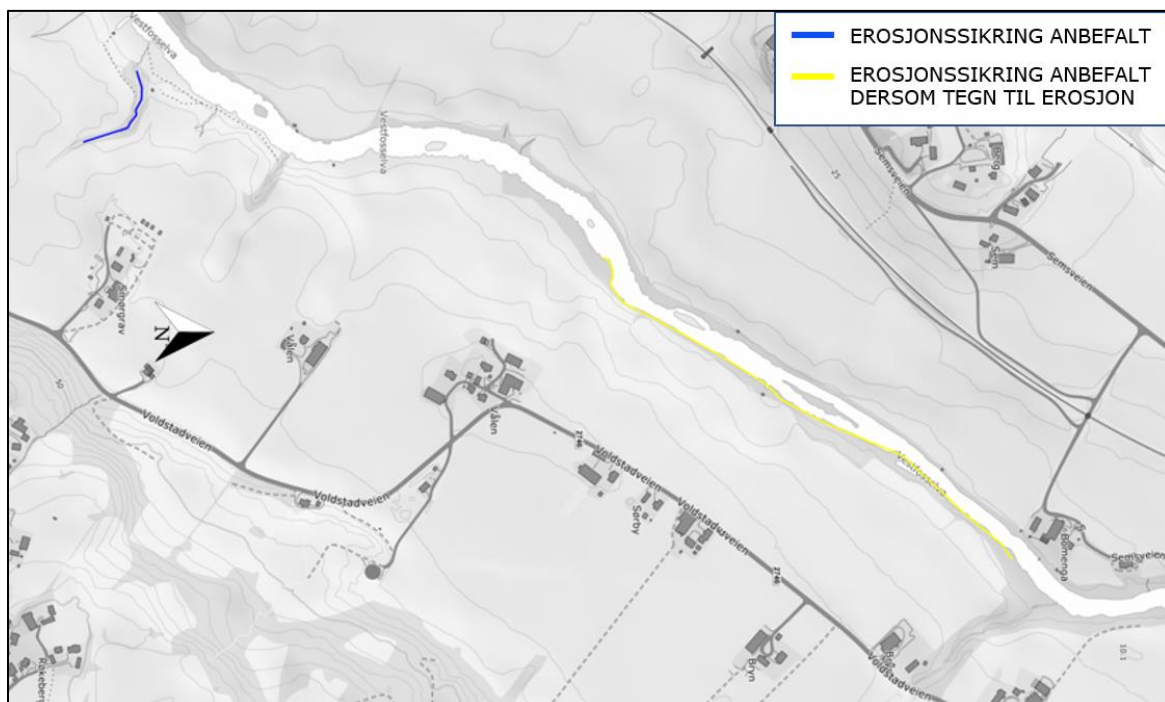
Det ene området er sideravinen til Vestfosselva nedenfor Smørgrav gård (gnr./bnr.: 26/2), merket med blå strek i Figur 2.3. Her er det beregningsmessig dårlig sikkerhet, og det er i tillegg avdekket erosjon i ravinen. Et skred som starter i ravinen vil kunne berøre Smørgrav gård (illustrert med rød farge på Figur 2.4). Det anbefales at det etableres erosjonssikring i ravinen.

Område nummer to er skråningen mellom Nordre Vålen gård (gnr./bnr.: 24/2) og Vestfosselva, merket med gul strek i Figur 2.3. Her er det beregningsmessig dårlig sikkerhet i skråningen ned mot elva. Grunnet vanskelig tilkomst er ikke elvekanten langs Vestfosselva blitt befart i sin helhet, og det er derfor noe usikkerhet knyttet til om det er erosjon her. Potensiell økt vannføring i elva vil for eksempel kunne føre til erosjon her. Områder med erosjon bør sikres langs elva. Det anbefales at erosjonsforholdene på land kartlegges bedre, enten til fots, med båt eller med drone. Det ble utført en elvebunntkartlegging av Field Group for NVE i mai 2023 [10], som viser at det er en grunn elv på rundt 2 m, se Figur 2.5. Kartleggingen viste ingen erosjonsgroper inn mot kvikkleiresonen Smørgrav-Vålen. Dypålen i elva ligger generelt på vestsiden eller i midten av elva. Dypest er den ved Bomenga i nord, med omtrent 2,5 m dyp. En tilsvarende kartlegging bør utføres etter fem år, for å se etter endringer av elvebunnen. Dersom det er tegn til erosjon her må erosjonssikring vurderes nærmere.

Figur 2.3: Anbefalt sikringstiltak. Blå farge viser hvor det bør erosjonssikres. Gul viser hvor det anbefales erosjonssikring dersom det er tegn til erosjon.

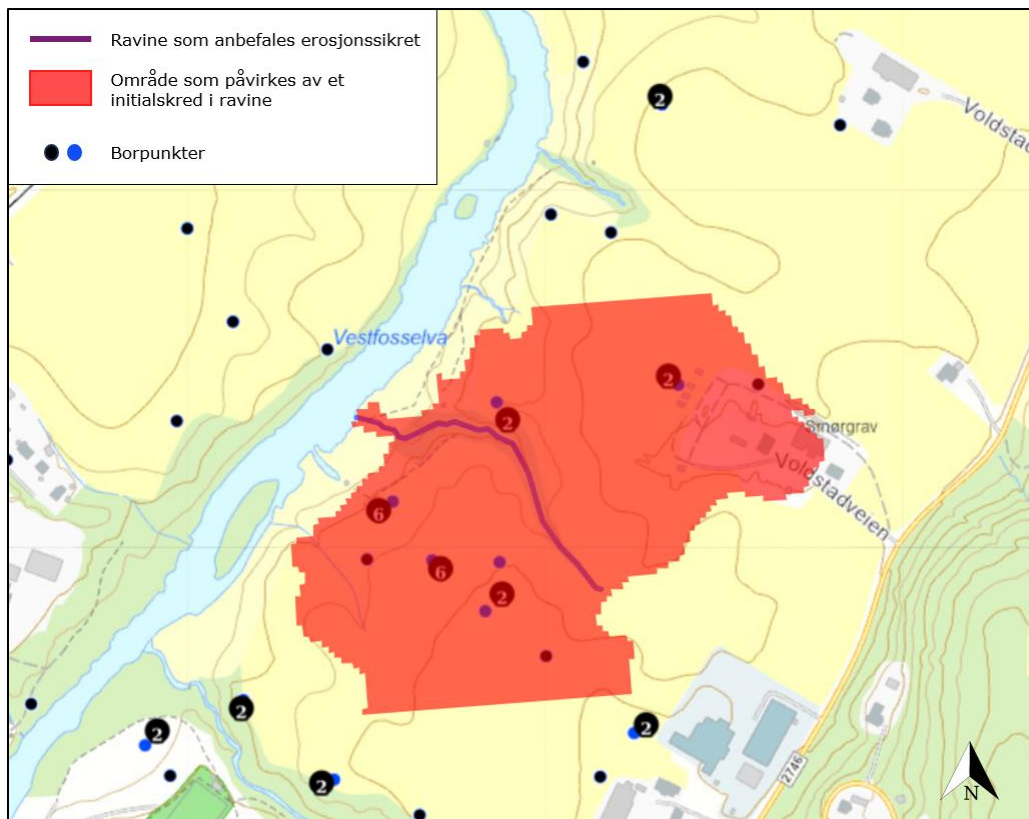
Figur 2.4: Skisse som viser omtrentlig påvirkningsområde for et initialskred i ravine som anbefales sikret.

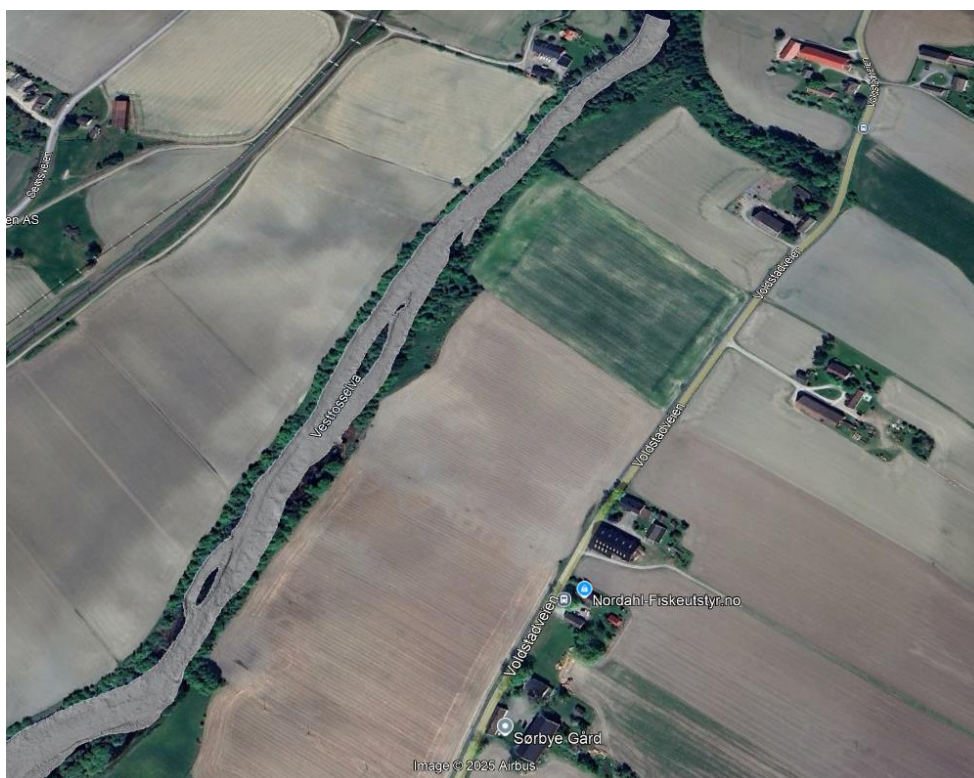
Figur 2.5 Kartlegging av elvebunn i Vestfosselva utført av Field Group i mai 2023 viste ingen erosjonsgroper inn mot kvikkleiresonen Smørgrav-Vålen (bakgrunnskart Google Earth).
