# Forenklet detaljplan for miljø og landskap

utbedringer av vannvei tilhørende Vikeså kraftverk

Vikeså kraft AS, org nr 978657222

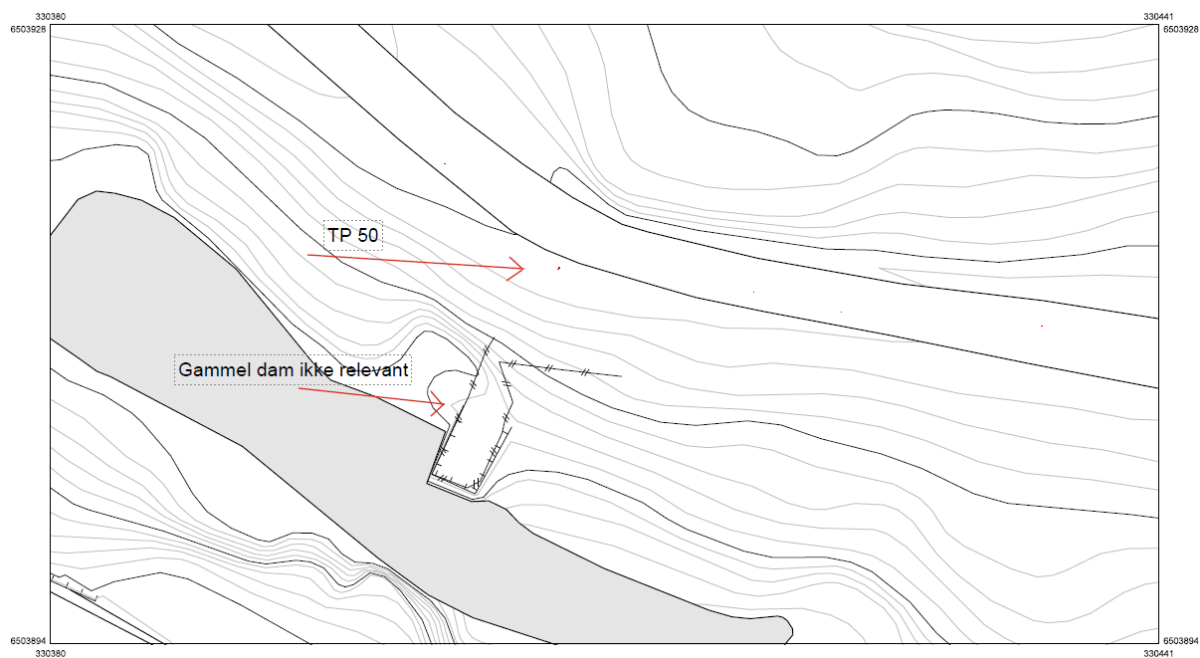
Forankringskloss VP50 i rørgata tilhørende Vikeså Kraftverk har ikke tilfredsstillende sikkerhet i henhold til damsikkerhetsforskriften på grunn av for liten sikkerhet mot glidning.

Figur 2: Senter rørgate er markert med røde prikker

Støpe ny forankringskloss ved VP50

Forankringsklossen skal graves fram. Den skal påstøpes og det skal settes fjellbolter.

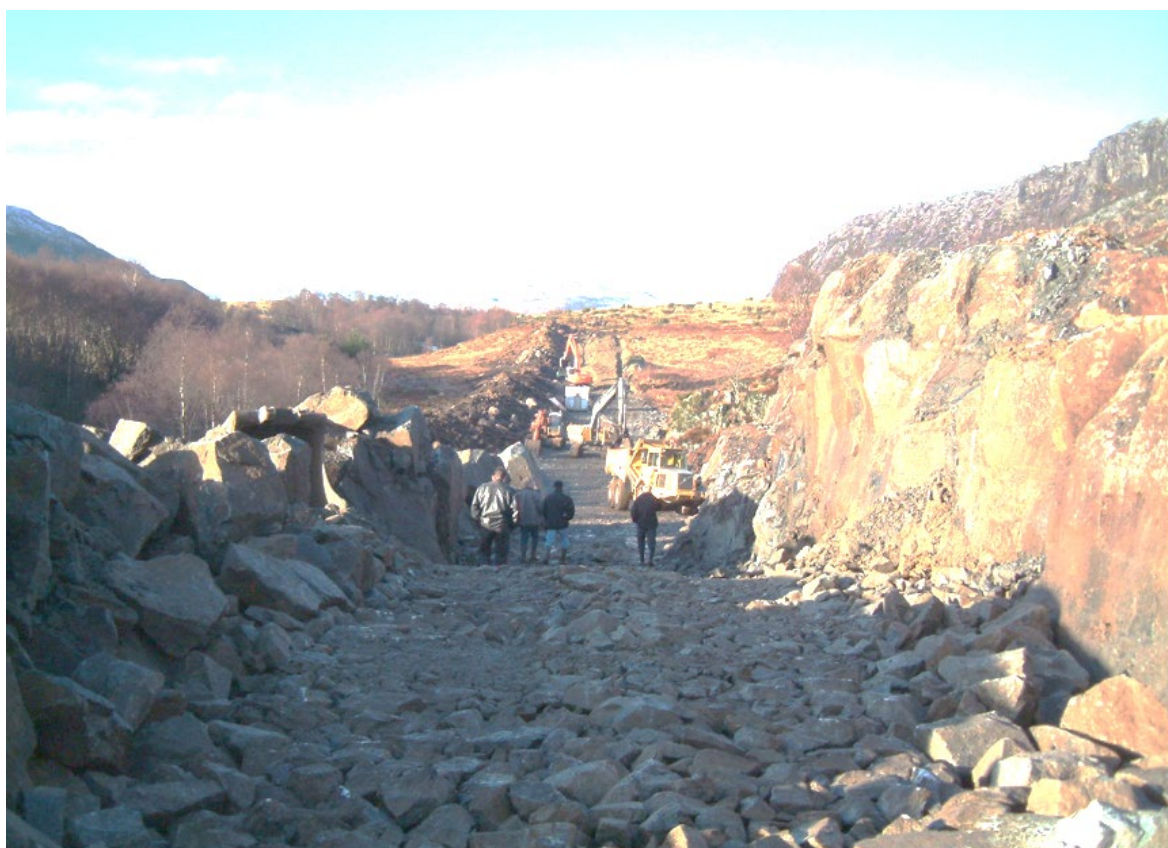
Figur 3Bilde fra byggearbeidet like oppstrøms VP50

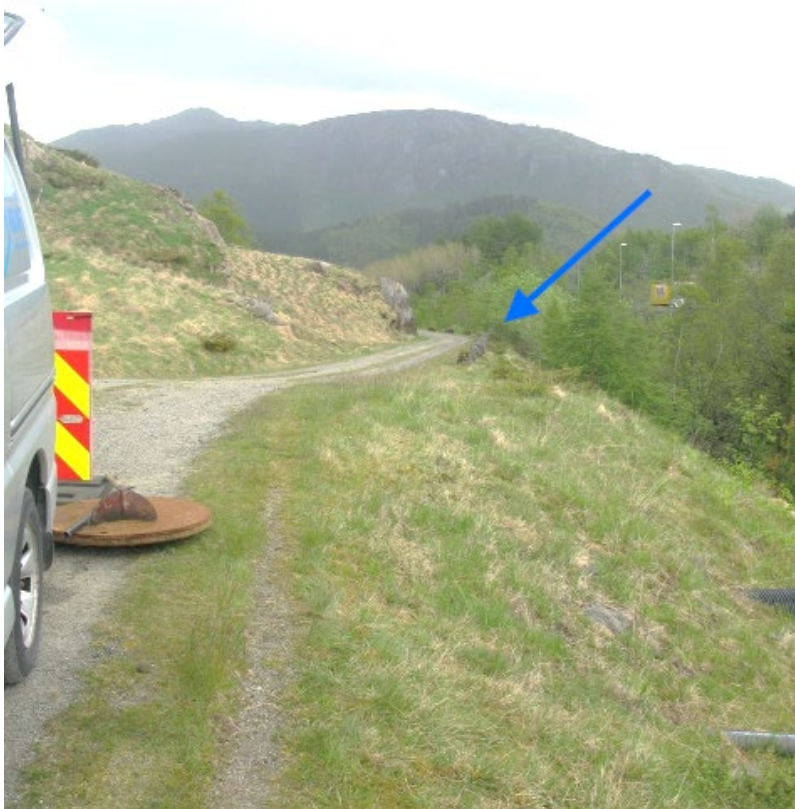
Figur 4: Terrenget og vegetasjon ved VP50

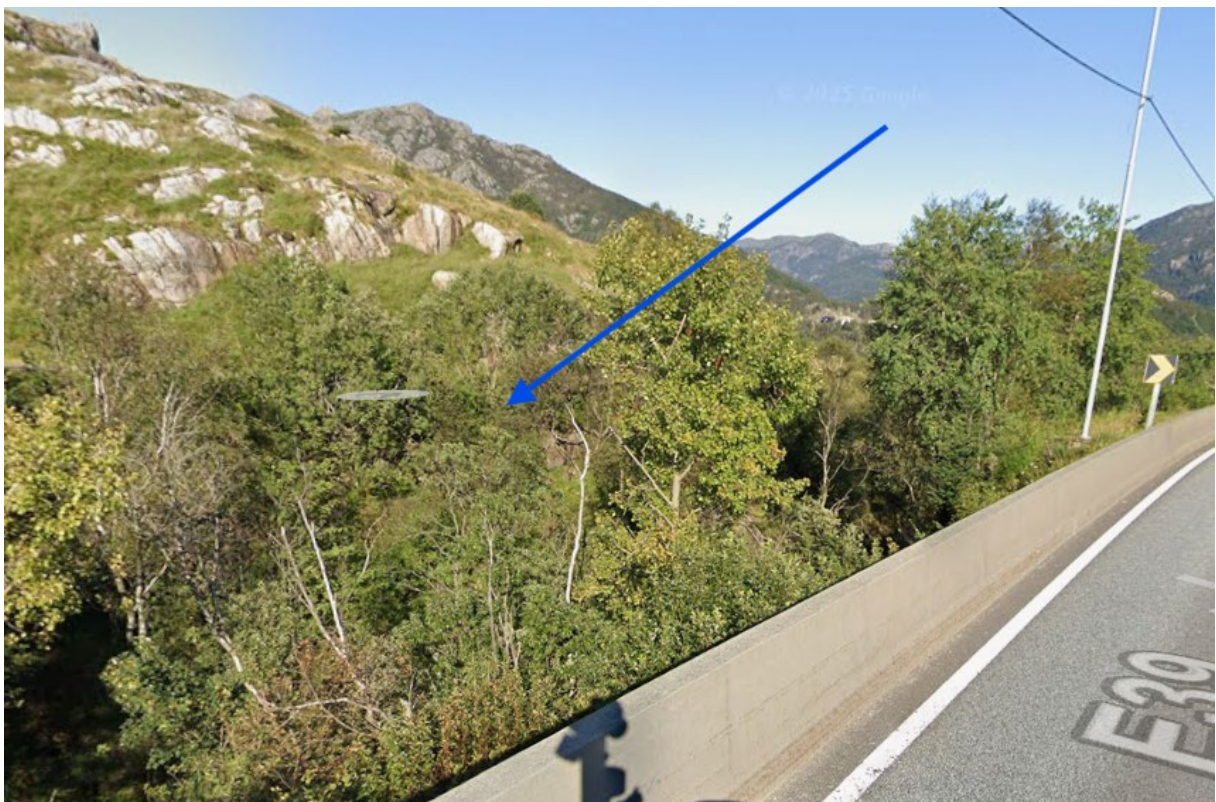
Tiltakspunkt VP50 ligger i bratt terreng, delvis i vei og i skråning mot elv

Figur 5: VP 50 ligger i bratt terreng, delvis i vei og i henget mot elva

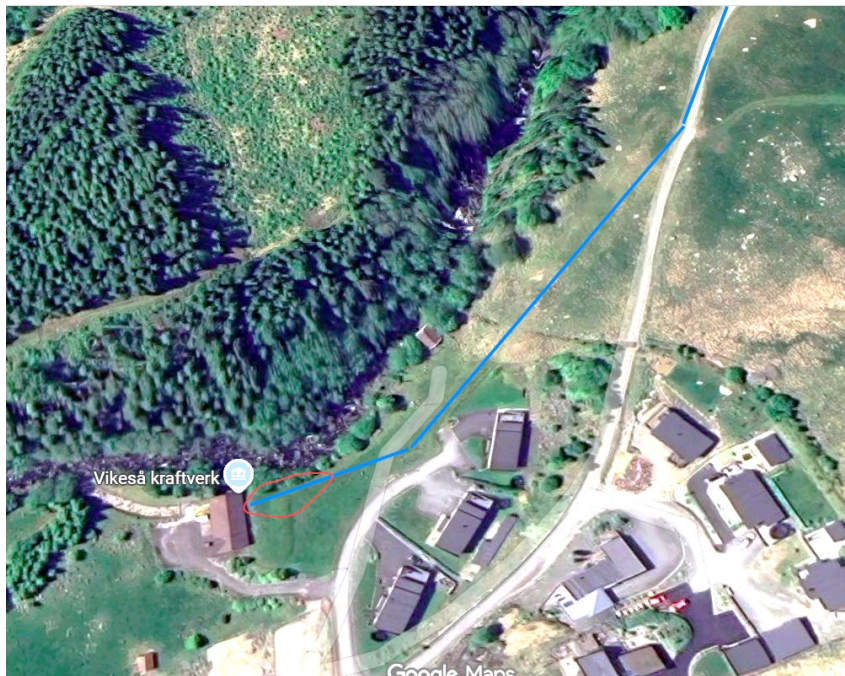
Mekanisk kobling på trykkrør har for lav trykkklasse ved kraftstasjon.

Mekanisk kobling type Straubflex ved overgangen mellom innløpsrør i stål og tilløpsrør i

GRP har ikke dokumentert tilstrekkelig trykk-klasse til formålet

Figur 6 Området som må graves opp

Grave fram 2 rørlengder, heise opp rør, skifte kobling, lage ny rørseng og heise ned og koble sammen rør med ny kobling. Omfylling i henhold til beskrivelse.

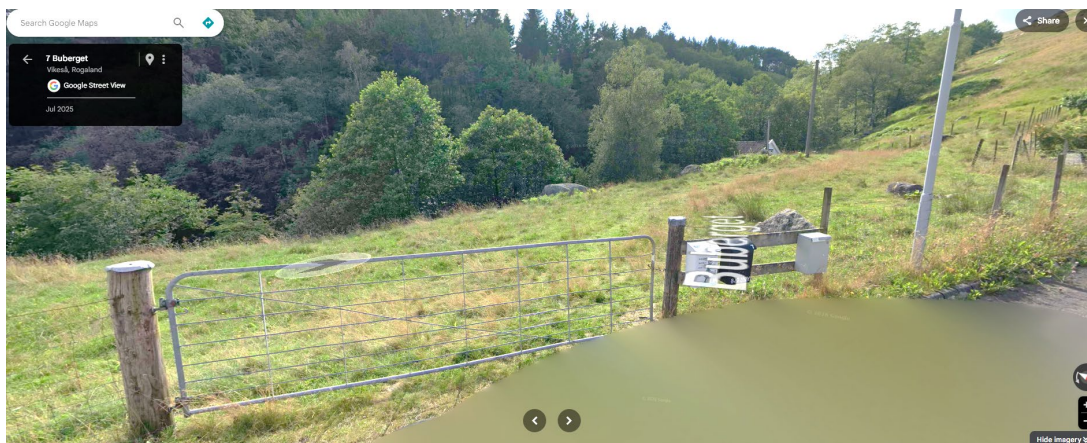
Figur 7 Området oppstrøms kraftstasjonen er beitemark uten annen vegetasjon.
