# NOTAT RIG - 01

## EMNE: HEDENSRUDVEIEN 43A, DRAMMEN PRØVEGRAVING OG VURDERING AV OMRÅDESTABILITET

| Deres ref.: | Vår ref.: | Dato: |
|---|---|---|
| Mario Jerkic | 25076/Michael Laubo | 21.05.2025 |

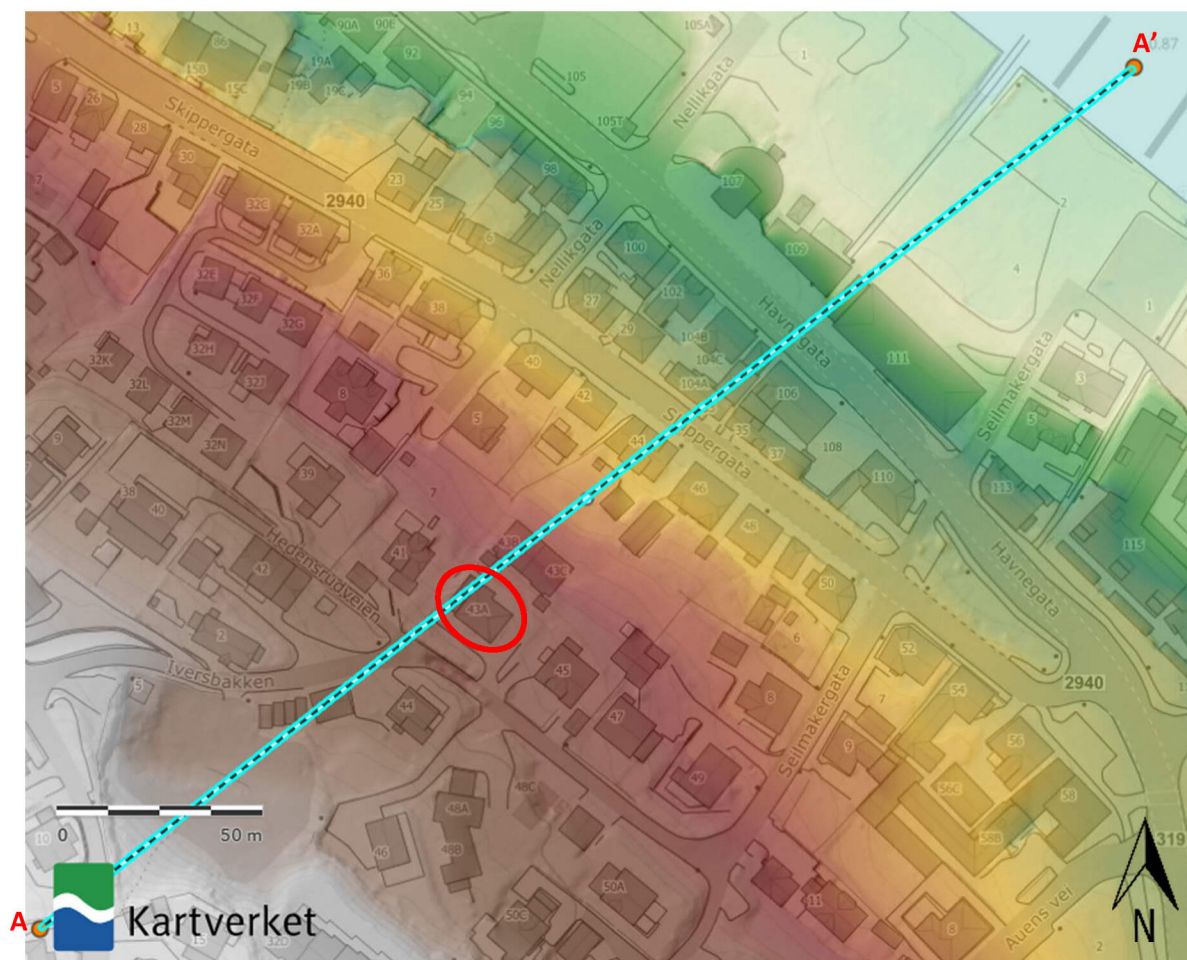
Figur 3: Plassering av topografisk snitt A-A' (ref. <https://hoydedata.no/LaserInnsyn>)

Terrenget på den aktuelle tomta varierer mellom koter 19,5 og 24,5. Skråningen tomta ligger i har en gjennomsnittlig helning på 1:6,9 (8,2 grader). Det vises til figur 3-4.

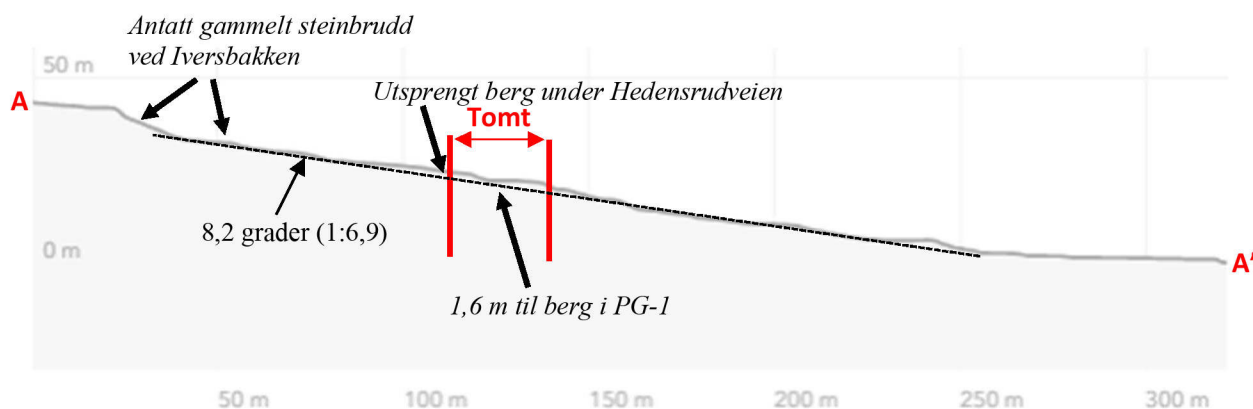
Figur 4: Topografisk snitt A-A' (ref. <https://hoydedata.no/LaserInnsyn2>)

Skråningen tomta ligger i har en helning på 1:6,9 (ca. 8,2 grader), og skråningshelningen er derfor litt brattere enn det topografiske kriteriet gitt i NVE veileder nr. 1/2019 som utelukker at det kan gå retrogressive skred (1:20). Se figur 3-4. Det er imidlertid slik at det er avdekket/påvist berg i dagen flere steder på oversiden av tomta (Hedensrudveien 48, og antatt gammelt steinbrudd ved Iversbakken 5). I tillegg har det blitt sprengt ut berg i kommunal regi for etablering av nytt VA-anlegg under Hedensrudveien rett på oppsiden av boligen. Ut ifra kriteriene angitt i NVE veileder 01/2019 anses derfor områdestabiliteten å være tilfredstillende. Prosedyren avsluttes i dette punktet.

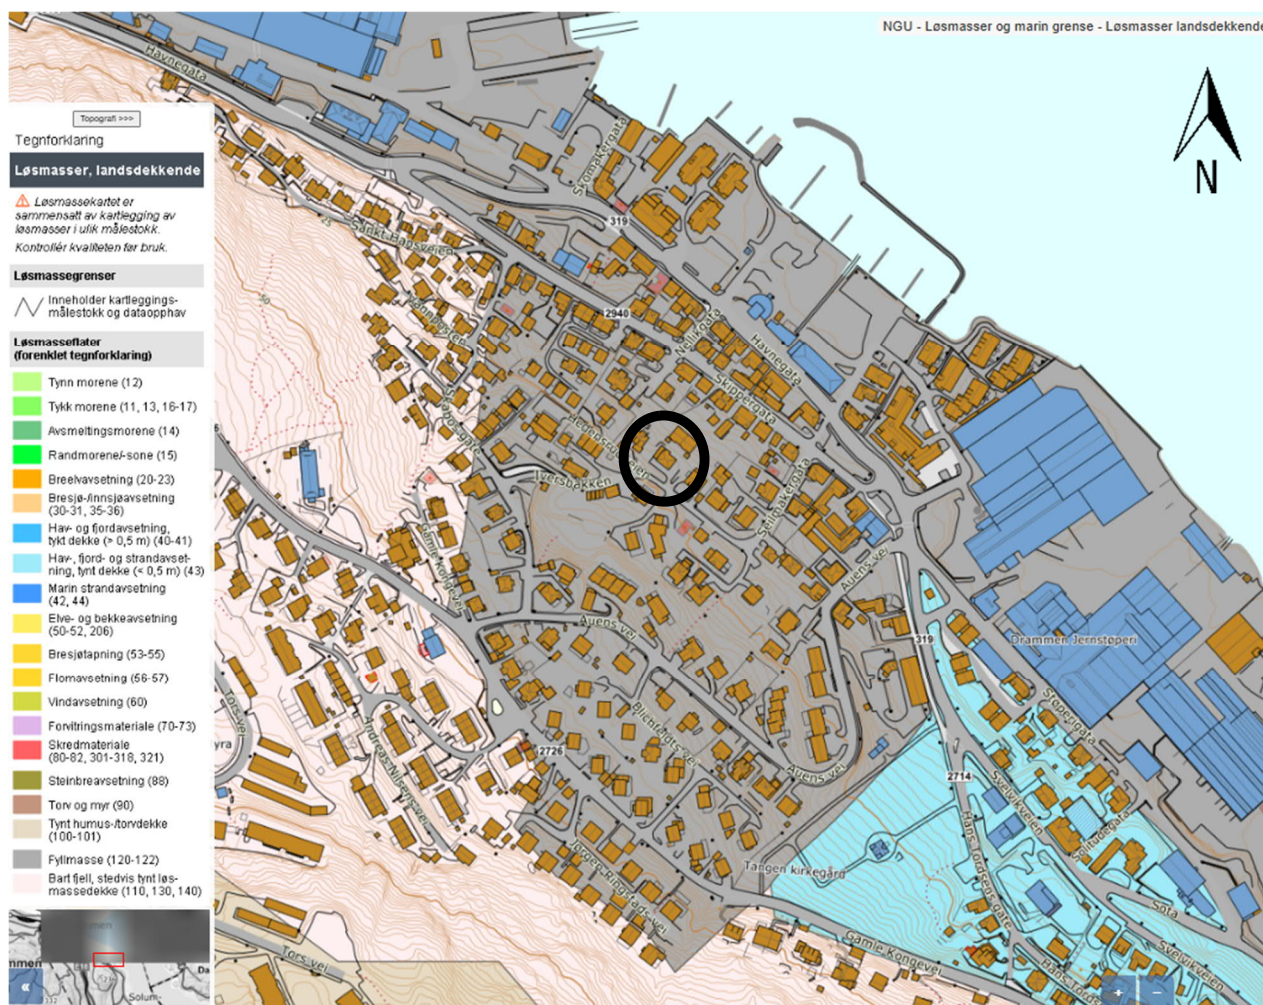
## Vedlegg 2: NGU løsmassekart

I henhold til kart fra NGU skal marin grense i området være på ca. kote 200, noe som betyr at planområdet ligger under marin grense. Basert på NGU sitt løsmassekart på nett skal det på tomte være fyllmasser, muligens over hav-, fjord- og strandavsetninger i et tynt eller usammenhengende lag. Det vises til vedlegg 2.

Grunnforholdene på planområdet skal bestå av fyllmasser muligens over hav-, fjord- og strandavsetninger i et sammenhengende eller tynt dekke over berggrunnen (<http://geo.ngu.no/kart/losmasse>)

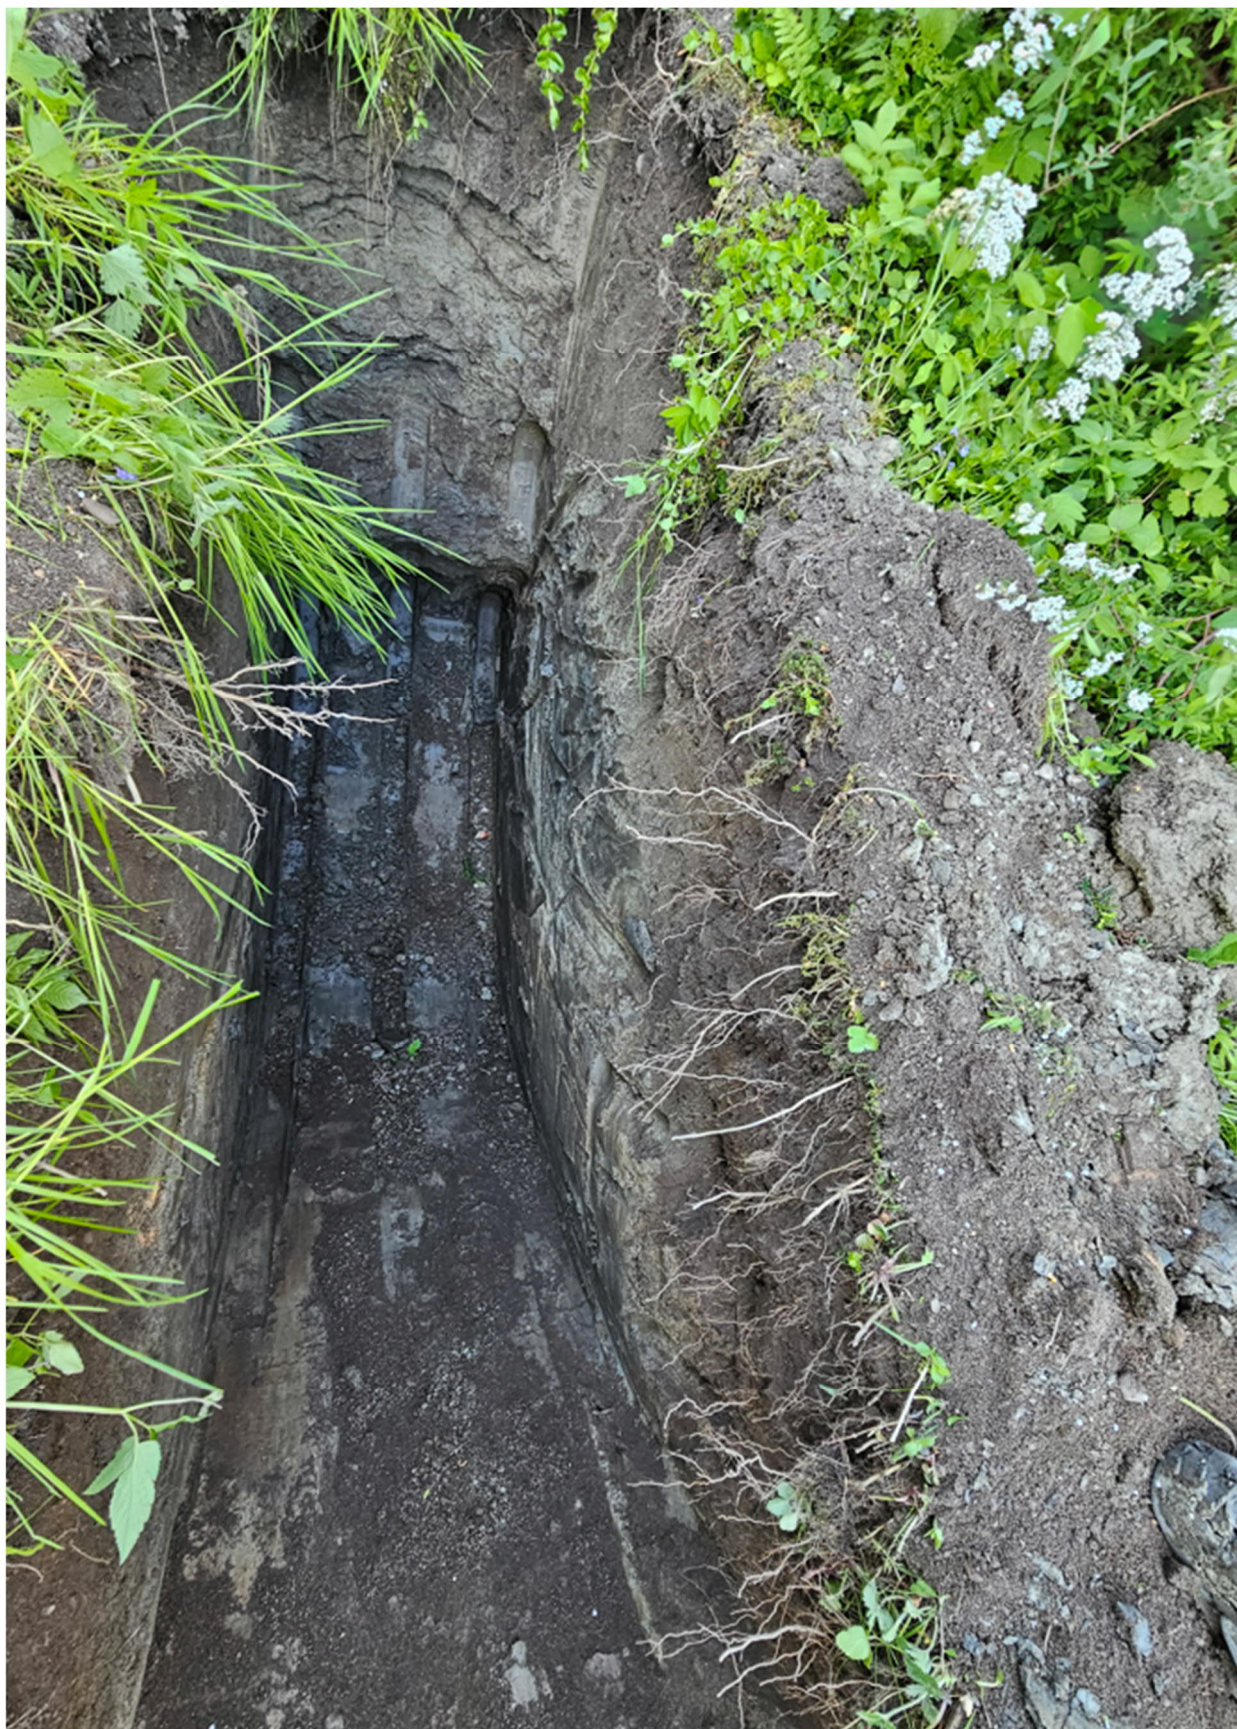
*Prøvegrop nr. 1*

- \* 0-0,4 m      *Løs tørr smuldrete silt med innslag av smårøtter ned til 0,4 m dybde under terreng.*
- \* 0,4-1,4 m    *Meget fast tørrskorpeleire ned til ca. 1,4 m dybde under terreng.*
- \* 1,4-1,6 m    *Lagdelt, fast til middels fast siltig leire. Leira fremsto ikke som spesielt sensitiv, og går dermed ikke inn under betegnelsen sprøbruddmateriale.*
- \* 1,6m          *Berg*

Prøvegropsveggene var stabile den korte tiden gropa var åpen. Det var ingen spesielle lukter som kunne relateres til forurensning.

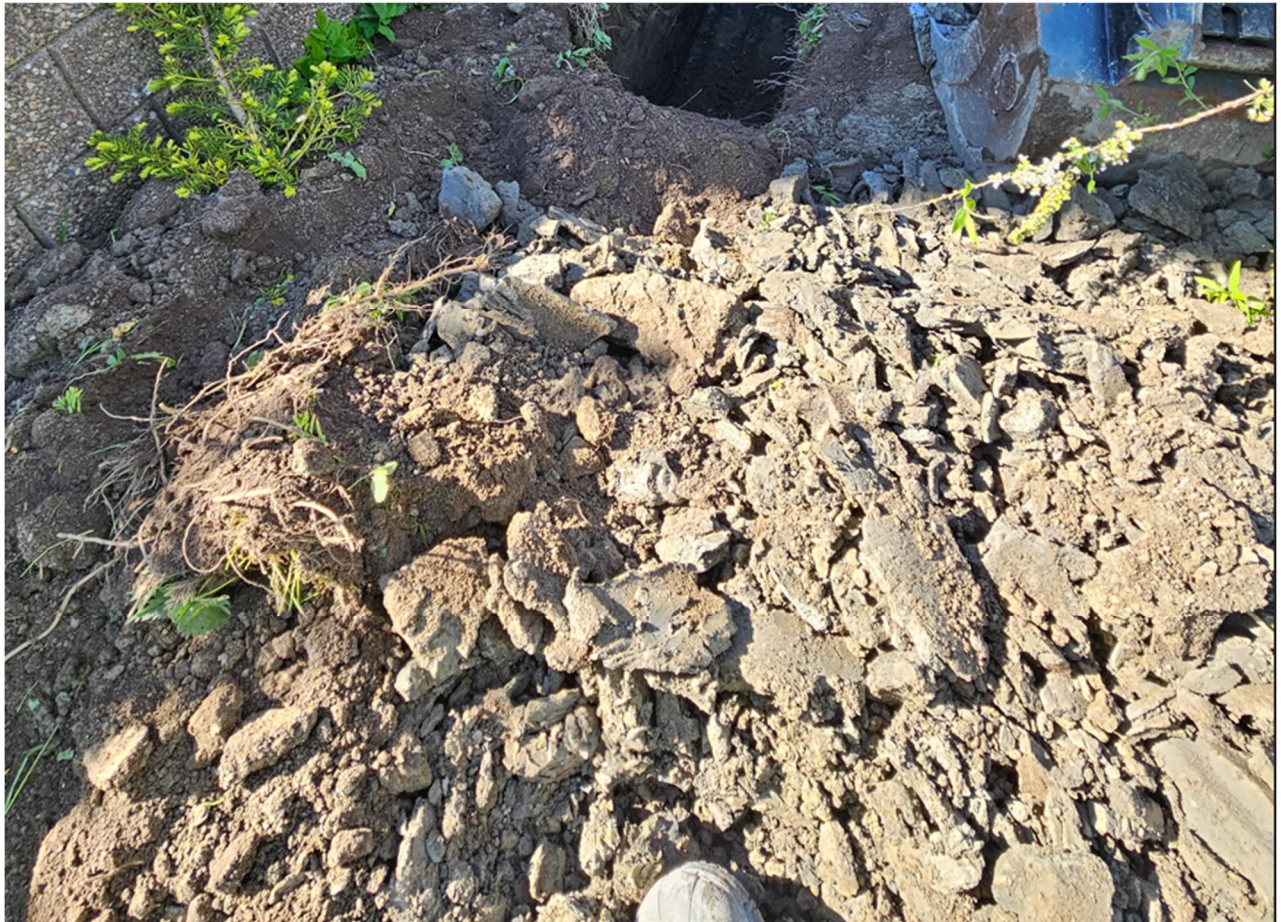
*Utgravde maser - Prøvegrop nr. 1*

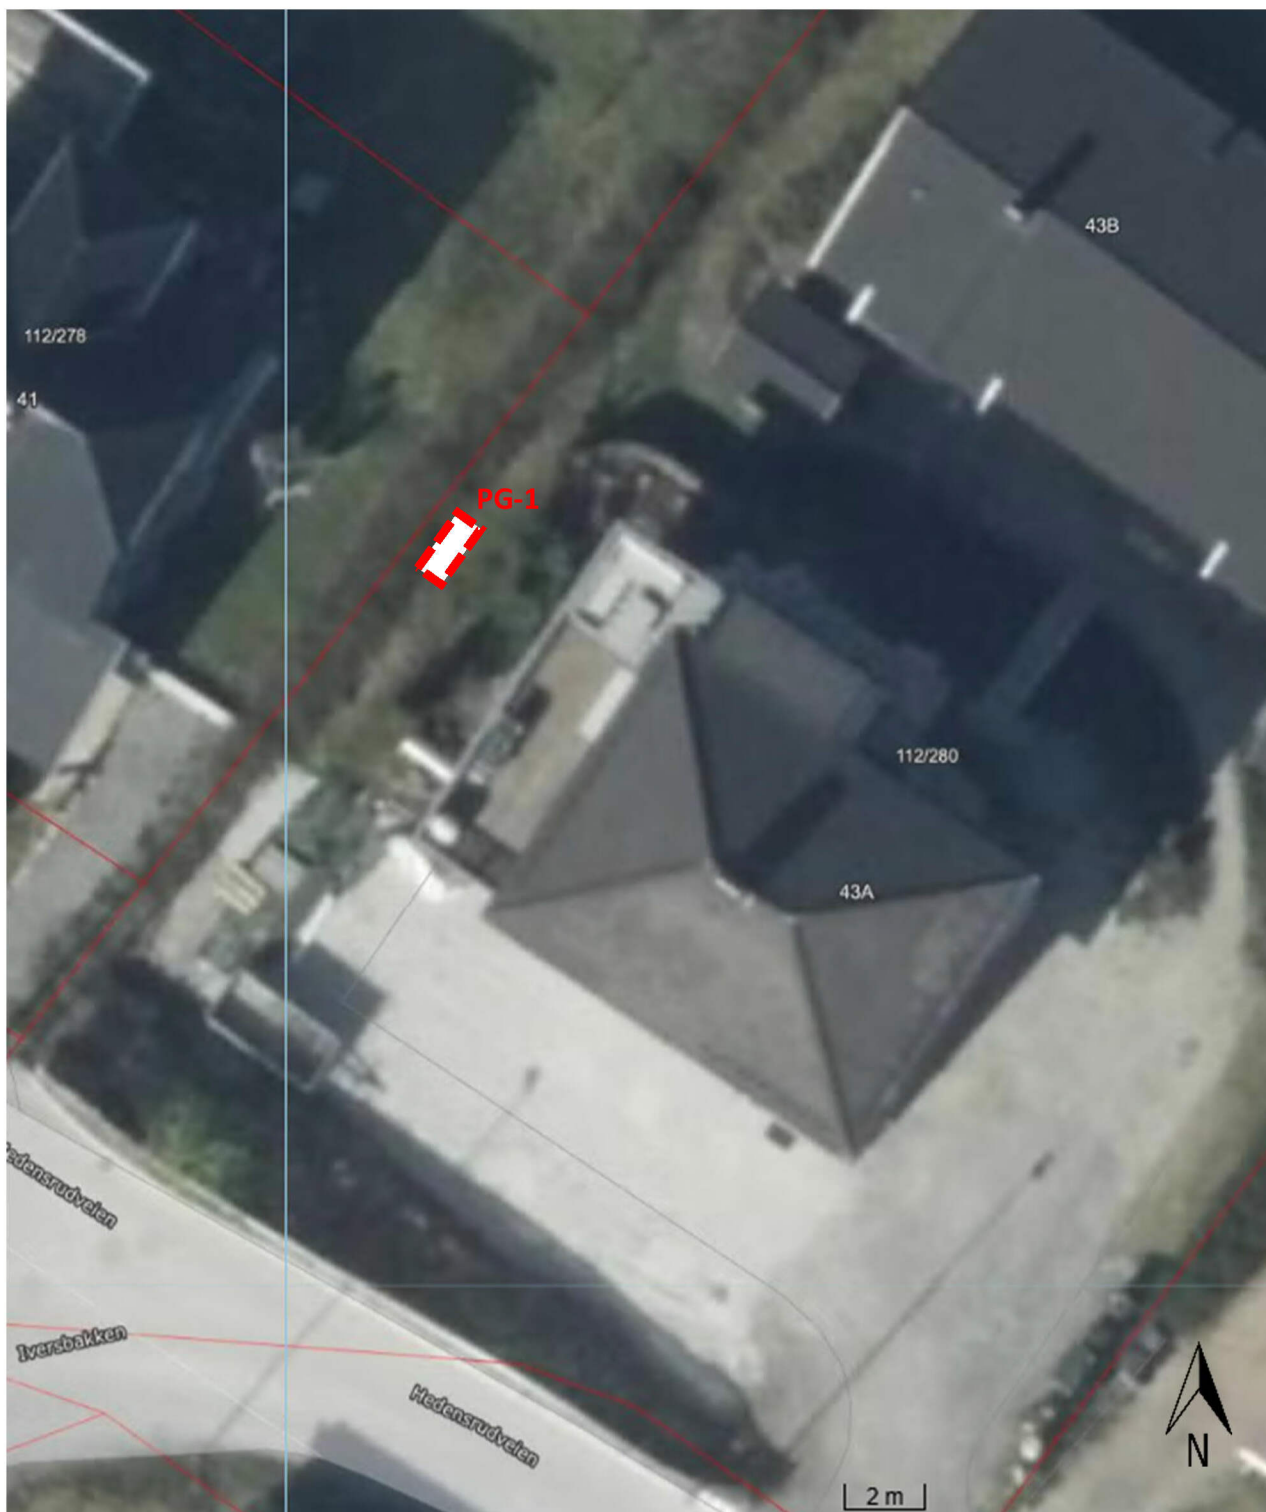
## Vedlegg 7: Plassering av prøvegroppa på tomta

Den 16. mai 2025 er det utført en prøvegraving på tomta i regi av RIGeo AS hvor det ble gravd i et punkt for å se på grunnforholdene på den aktuelle delen av tomta. Prøvegropa ble gravd på nordvestsiden av boligen, mellom tomtegrensa og eksisterende forstøtningsmur. Det vises til bildene i vedlegg 6 og plassering av gropa i plan (vedlegg 7). Prøvegropa avdekket følgende forhold:

Koordinatene til prøvegropa er estimert basert på data fra [www.hoydedata.no/Laserinnsyn2](http://www.hoydedata.no/Laserinnsyn2) og vist i tabellen under. Plassering av prøvegropa er vist i vedlegg 7. Bergkoten er derfor estimert til å være på 19,6.

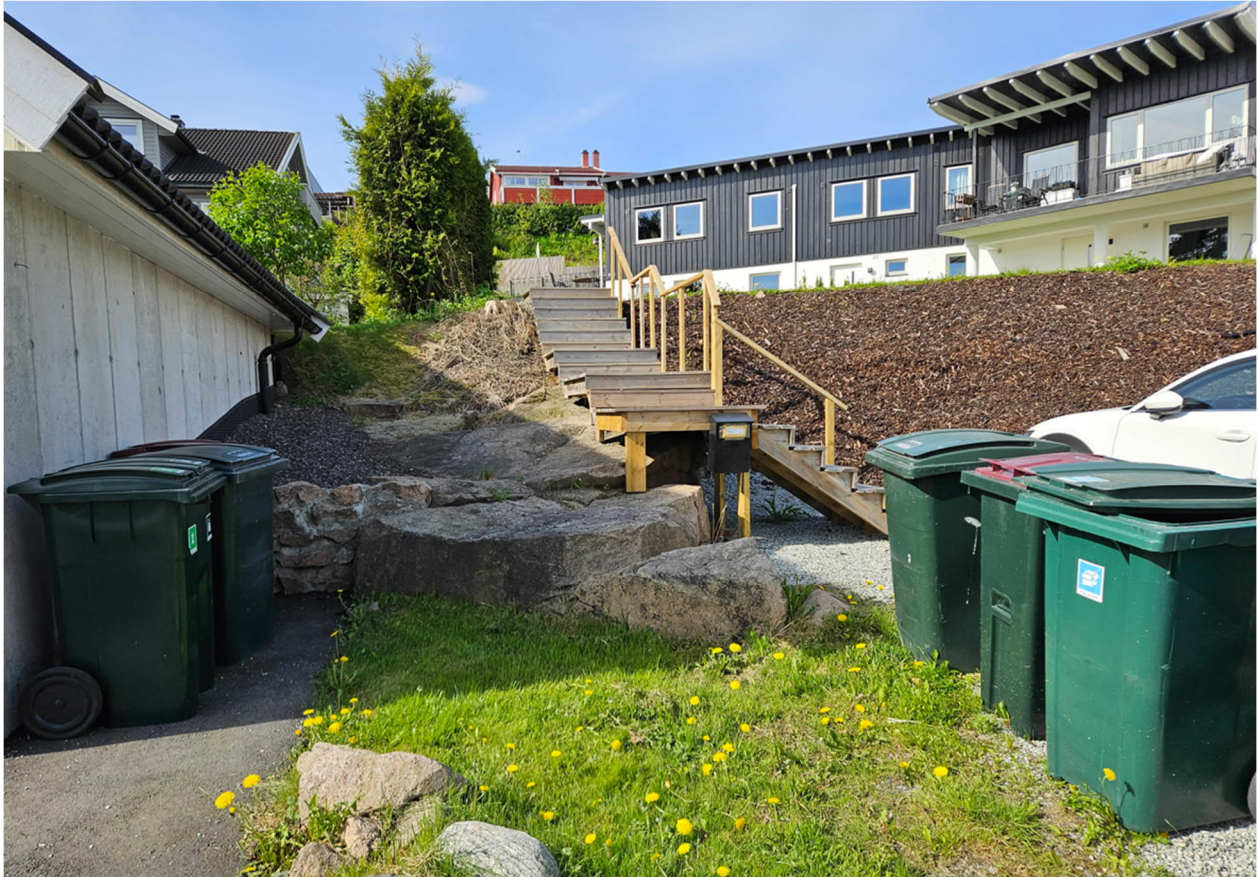
Det er videre avdekket/påvist berg i dagen flere steder på oversiden av tomta (Hedensrudveien 48, og antatt gammelt steinbrudd ved Iversbakken 5). I tillegg har det blitt sprengt ut berg i kommunal regi for etablering av nytt VA-anlegg under Hedensrudveien rett på oppsiden av boligen.

*Berg i dagen ved Hedensrudsveien 48C*

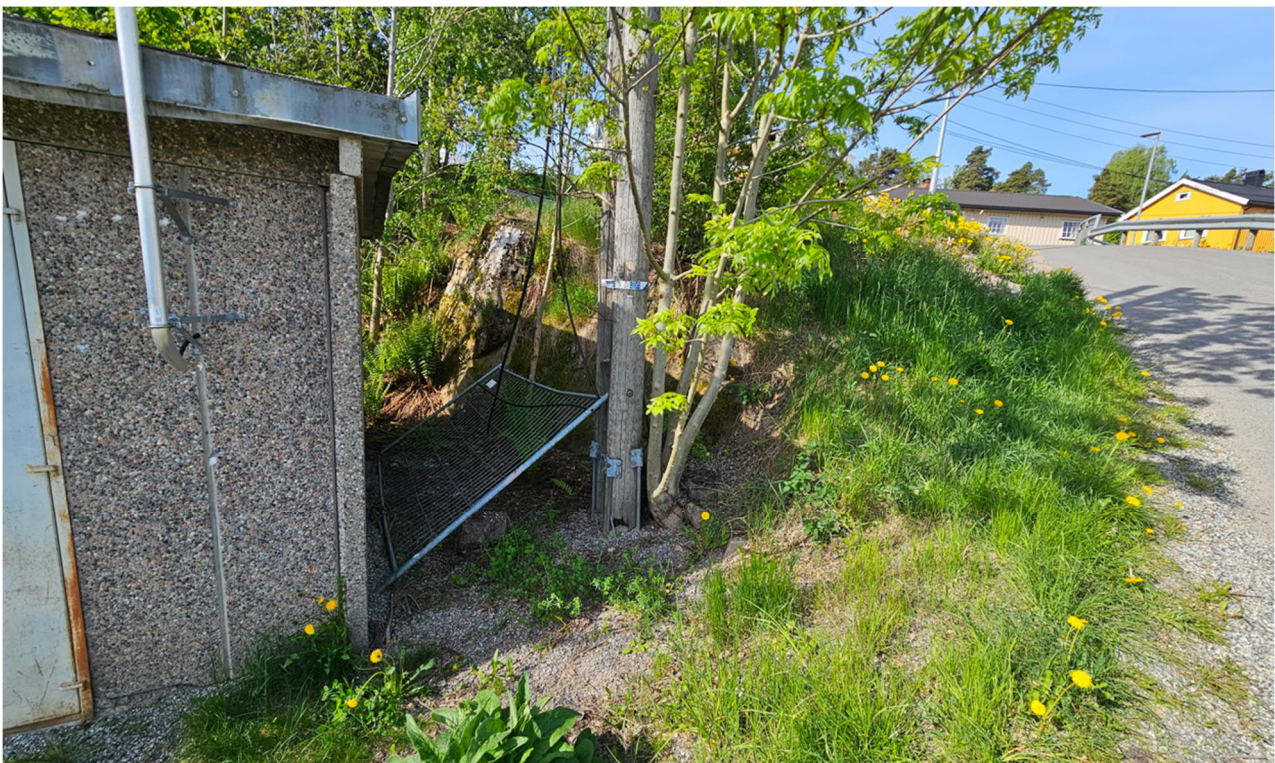
*Berg i dagen bak trafostasjonen ved lekeplassen (Iversbakken 5) som antas å være et antatt gammelt steinbrudd.*

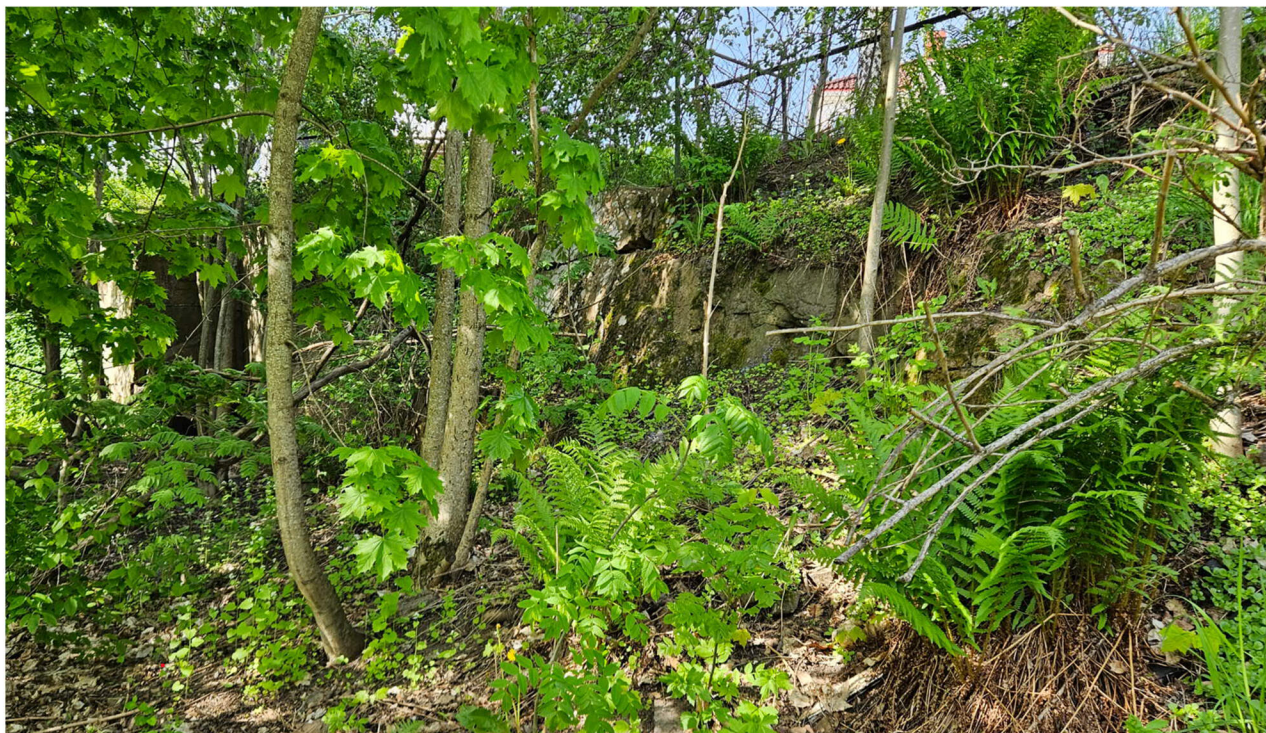
Berg i dagen på nedsiden av Skabos gate, ved lekeplassen som antas å være et gammelt steinbrudd.

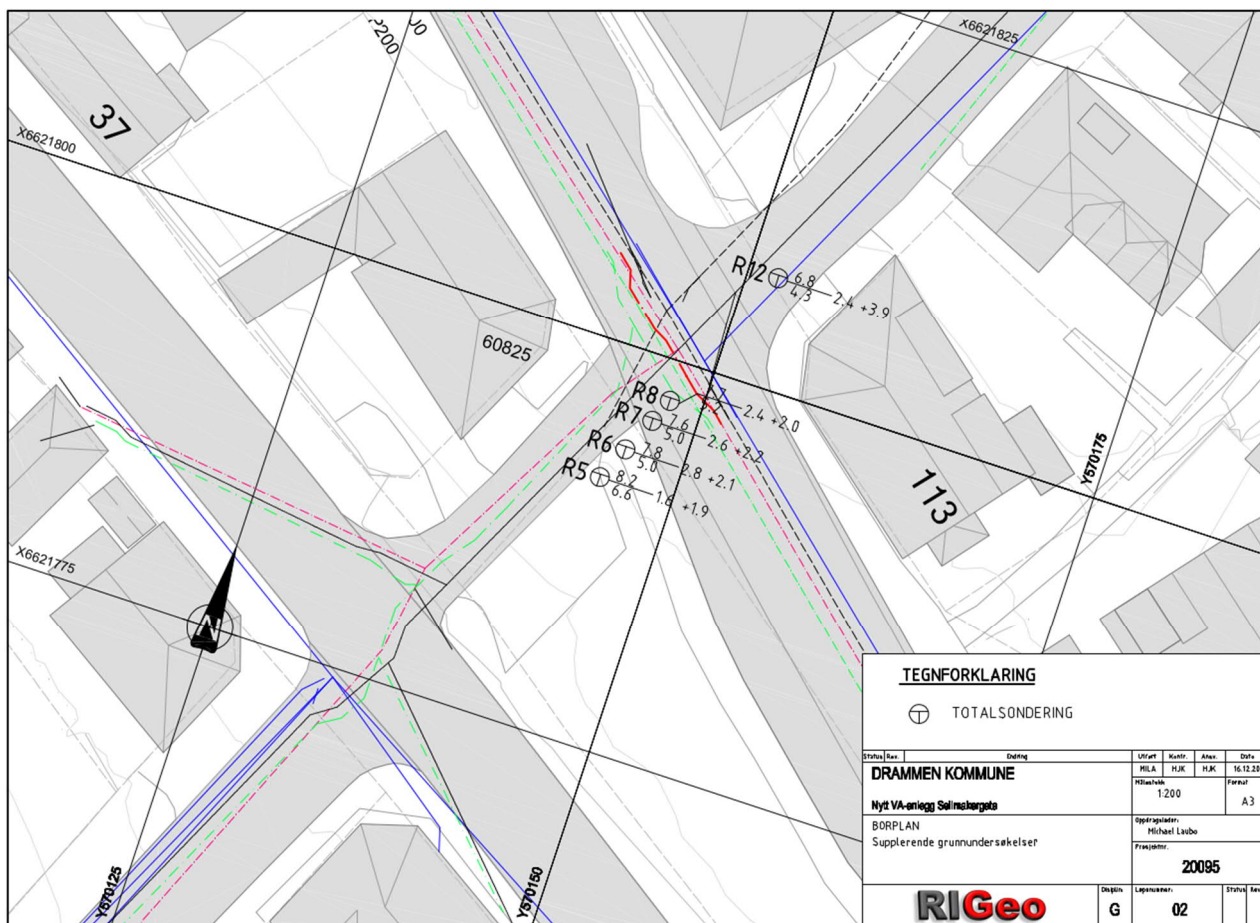
Borplan for VA-kryssing av Havnegata ved Seilmakergata. Det er 1,6-2,8 m til berg i boringene.
