# NOTAT

Oppdragsnavn **GS-veg Vollsdalen-Skatvalkrysset**  
 Prosjekt nr. **1350057428**  
 Kunde **Nye Veier**  
 Notat nr. **NV50E6KÅ-GEO-NOT-4000**  
 Versjon **0**  
 Til **Nye Veier**  
 Fra **Rambøll Norge AS**

## Kartlegging av erosjon langs Holelva, oppstrøms Holvegen

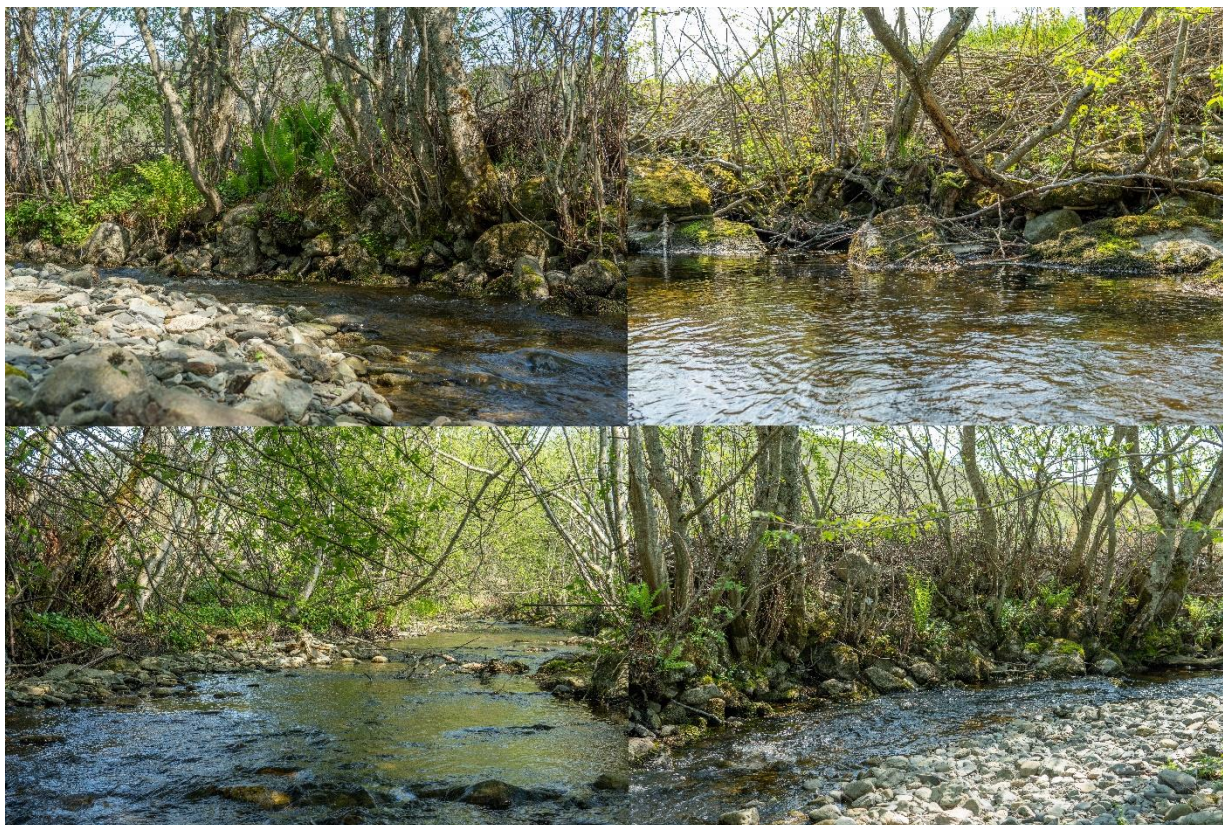
Under befaring ble det generelt observert «litt» til «ingen» erosjon. Det er ikke observert lokasjoner der det har vært utglidninger. Helningsforholdene for terrenget tett inntil elveleiet er hovedsakelig slakt og vurderes sånn sett å være gunstig. Elveleiet er stort sett kontinuerlig naturlig og/eller kunstig erosjonssikret av grus, stein og stedvis stablet steinmur, samt tett vegetasjon langs begge sidene av elven. Vannet var klart på befaringsdagen og viste ingen tegn til massetransport. I alle yttersvinger ble det observert store steiner, antatt enten naturlig vasket ut, eller plassert/stablet som erosjonssikring, se Figur 4. En oversikt over relevante observasjoner er vist i Figur 5.

**Figur 4: Stein, grus og tett vegetasjon i elveleie og elvebredd. Bilder tatt på befaring (14.05.2024)**

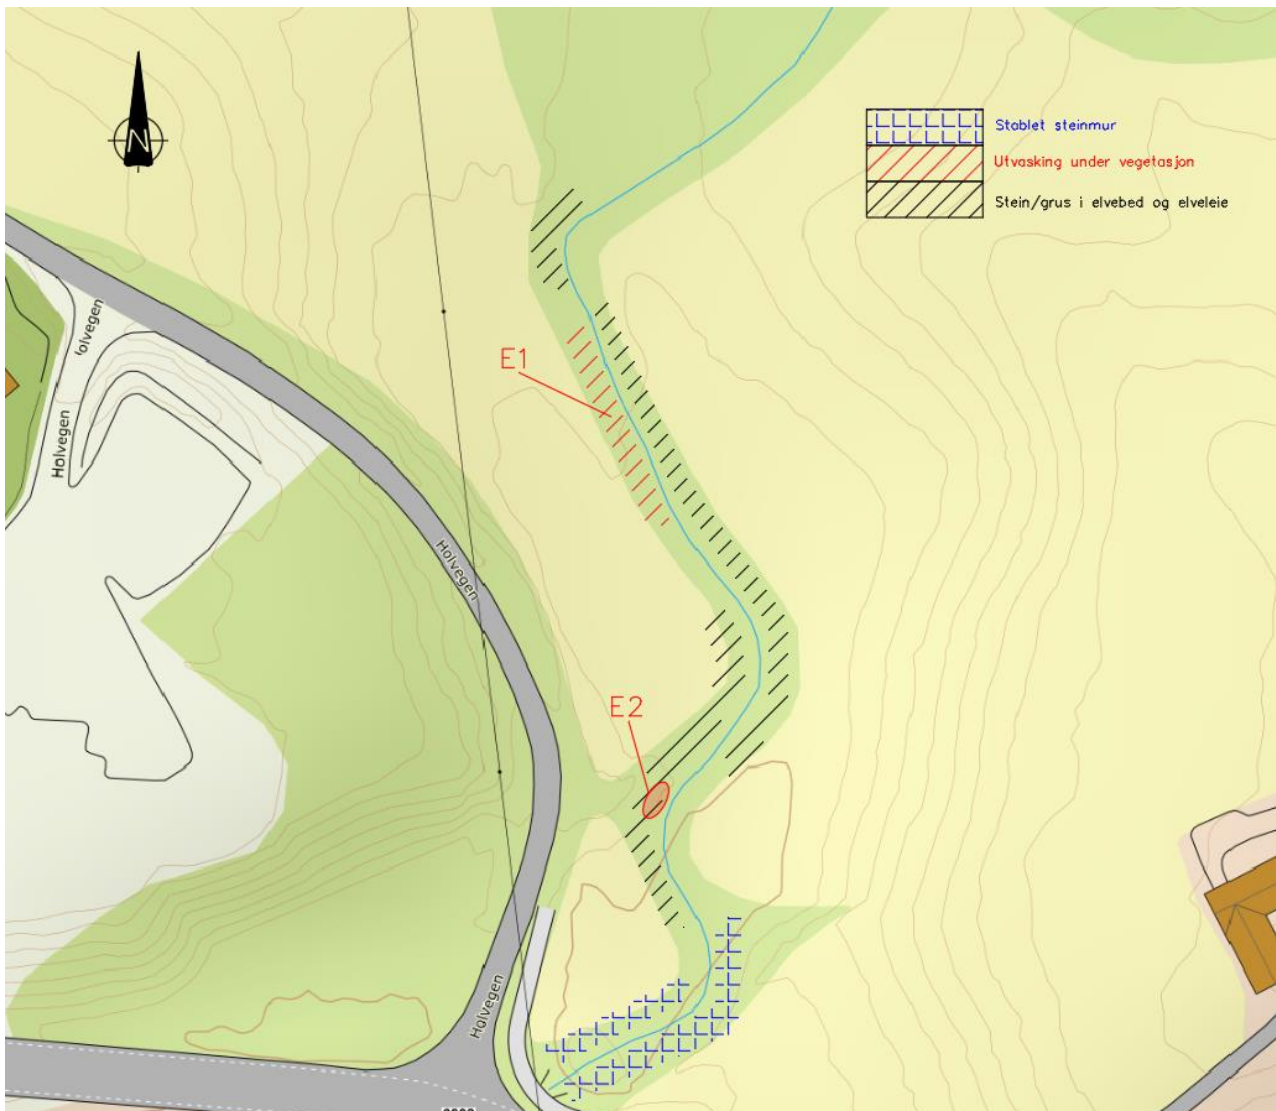
**Figur 5: Oversiktsskisse med skravering av registreringer fra befarig.**

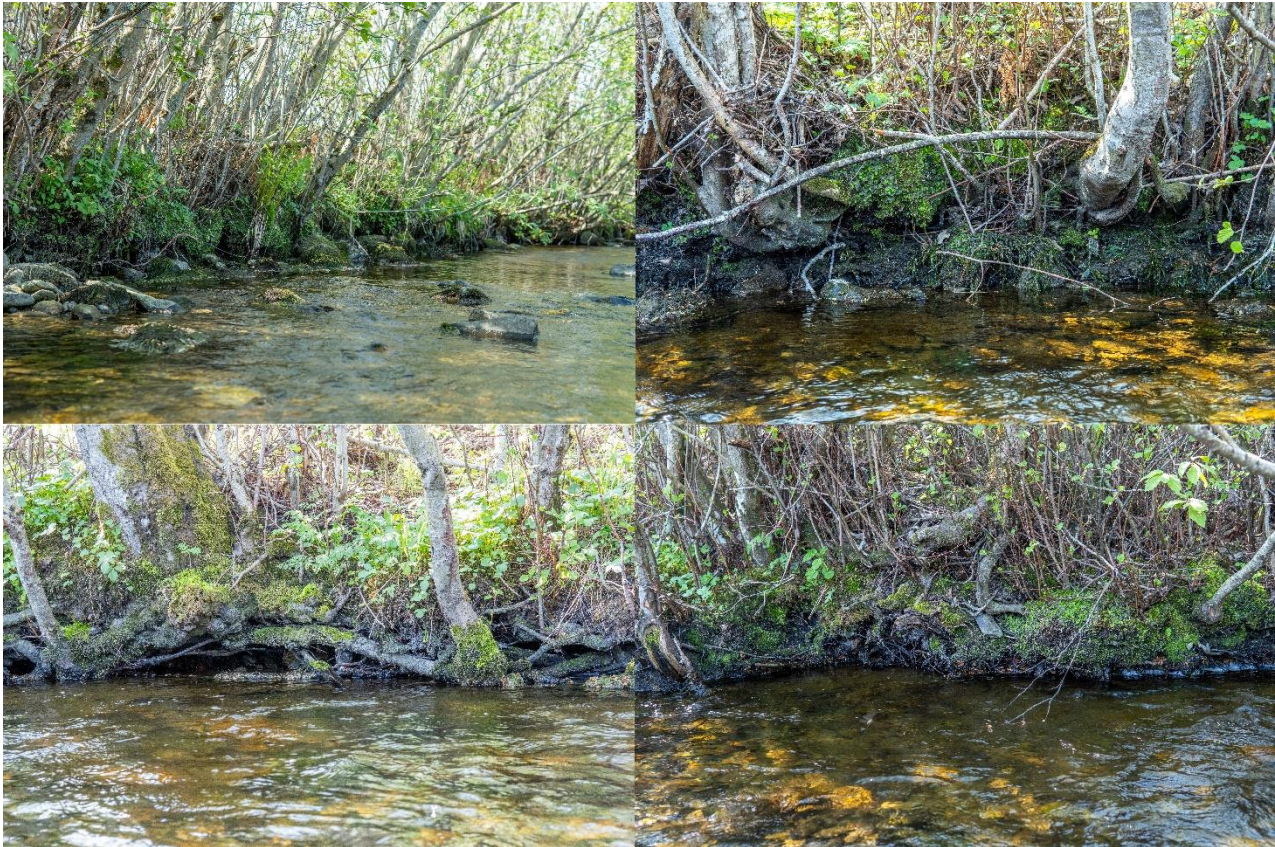
Tegn til «litt» erosjon ble observert i form av utvasking under vegetasjonen langs en begrenset strekning, omtrentlig markert med «E1» og rød skravur i Figur 5. Her hang trær innover elva, og elven rant delvis under suspendert vegetasjon, se Figur 6. Elveleiet besto også her av stein og grus, og elvebredden er relativt slak. Det vurderes derfor at det ved normal vannføring ikke er fare for at erosjonen utløser skred.

**Figur 6: Utvasking under vegetasjon, område E1. Bilder tatt på befaring (14.05.2024)**

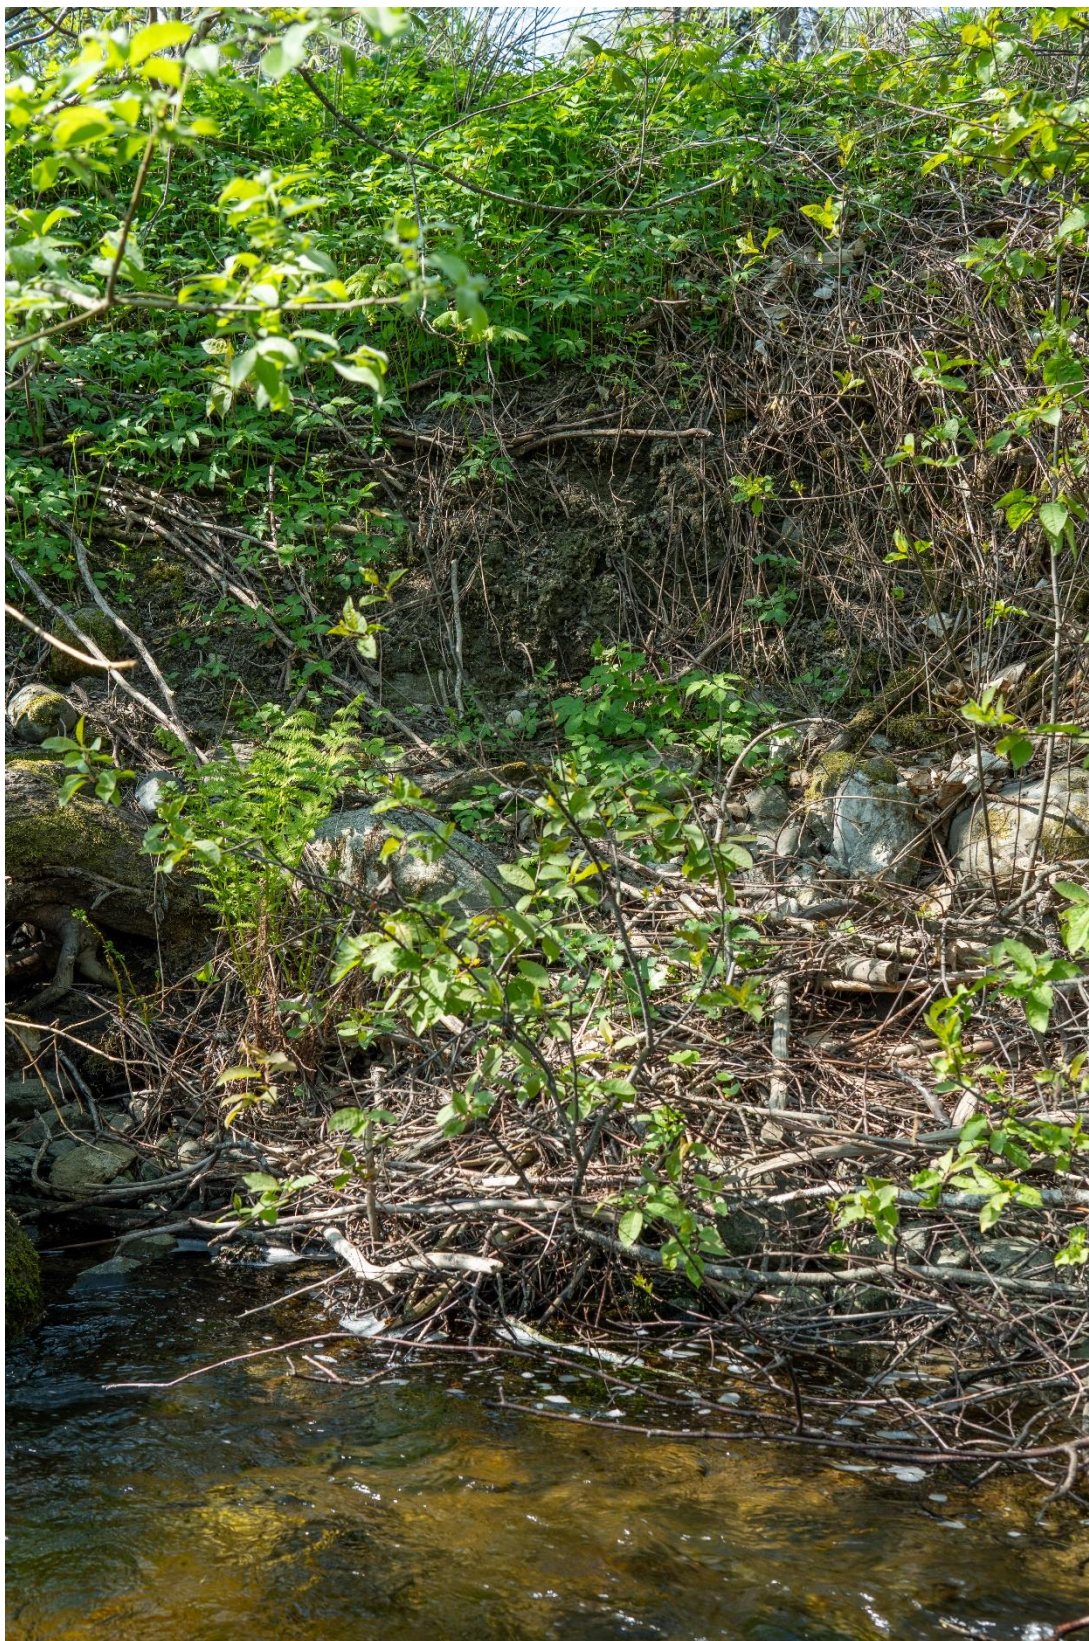
Ved området markert med «E2» og rød sirkel i Figur 5 består både nedre elvebredd og elveleiet av store steiner. I øvre del av elvebredden er terrenget bratt, og viser tegn til mulig erosjon, se Figur 7. Da området ligger i en av elvens yttersvinger er det derimot sannsynlig at graving/utvasking vil forekomme ved betydelig større vannføring/flom, og slik destabiliserer overliggende skråning. Utførte grunnundersøkelser registrerte kvikkleire i borpunkt S8, like ved E2. Kvikkleira antas å vedvare fra ca. 2 meter under terreng til stor dybde. Det aktuelle området er relativt nærme den planlagte gang- og sykkelvegen, og det må derfor vurderes erosjonssikring for flomsituasjon.

**Figur 7: Mulig erosjon ved bratt elvebredd, område E2. Bildet tatt på befaring (14.05.2024)**

Vurdering av flomsituasjon og eventuelt behov for erosjonssikring må gjøres av hydrolog.
