## Gransking av uønsket hendelse ved dam Braskereidfoss, Våler kommune

Den 09.08.2023 hadde man en uønsket hendelse ved Braskereidfoss kraftverk hvor fyllingsdammen gikk til brudd.

Som vi tidligere har kommunisert har DNV vært engasjert til å gjøre en uavhengig gransking av hendelsen, og har sammen med Multiconsult levert sin rapport til oss.

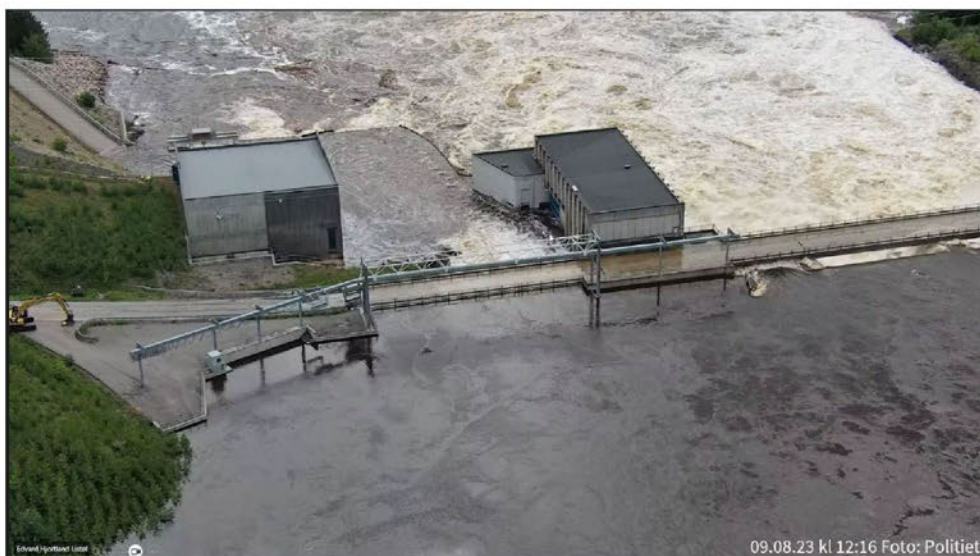
kl. 16:30 gikk fyllingsdammen ved siden av kraftverket til brudd. Bruddet i fyllingsdammen gav tilstrekkelig avrenning forbi kraftverket og vannstanden sank igjen.

**Bilde 1 Braskereidfoss kraftverk, 9. august 2023, kl. 12.16. Vannet strømmer over flomlukene og lamelldammen og inn i de to kraftstasjonene (Foto Politiet / Kilde NVE).**

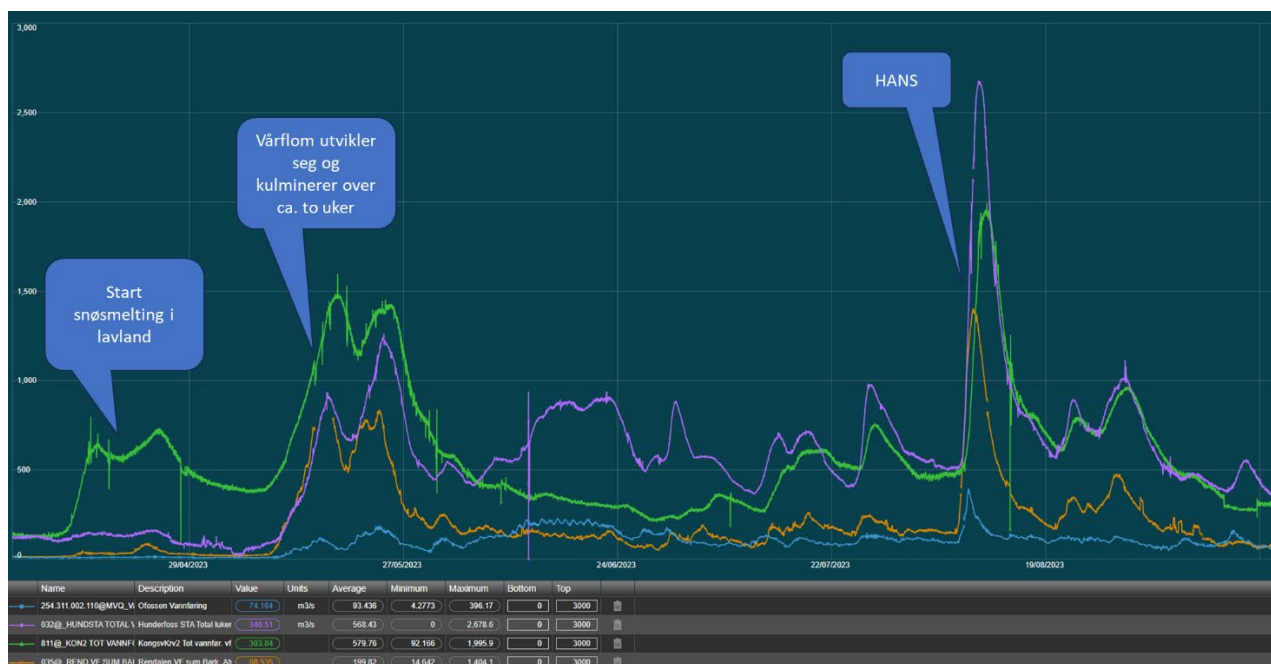
Figur 10 Sammenligning av vårflom 2023 og Hans (vannføring ved fire utvalgte målestasjoner)

Det fremgår av Figur 10 at både styrken og intensiteten til Hans overgår en vanlig flomsituasjon som organisasjonen er vant til å håndtere. Særlig er den plutselige og raske utviklingen av Hans verd å merke seg. Under en typisk vårfloem stiger vannføringen med opptil 80 m3 per time, mens under Hans steg vannføringen med 150 m3 per time.

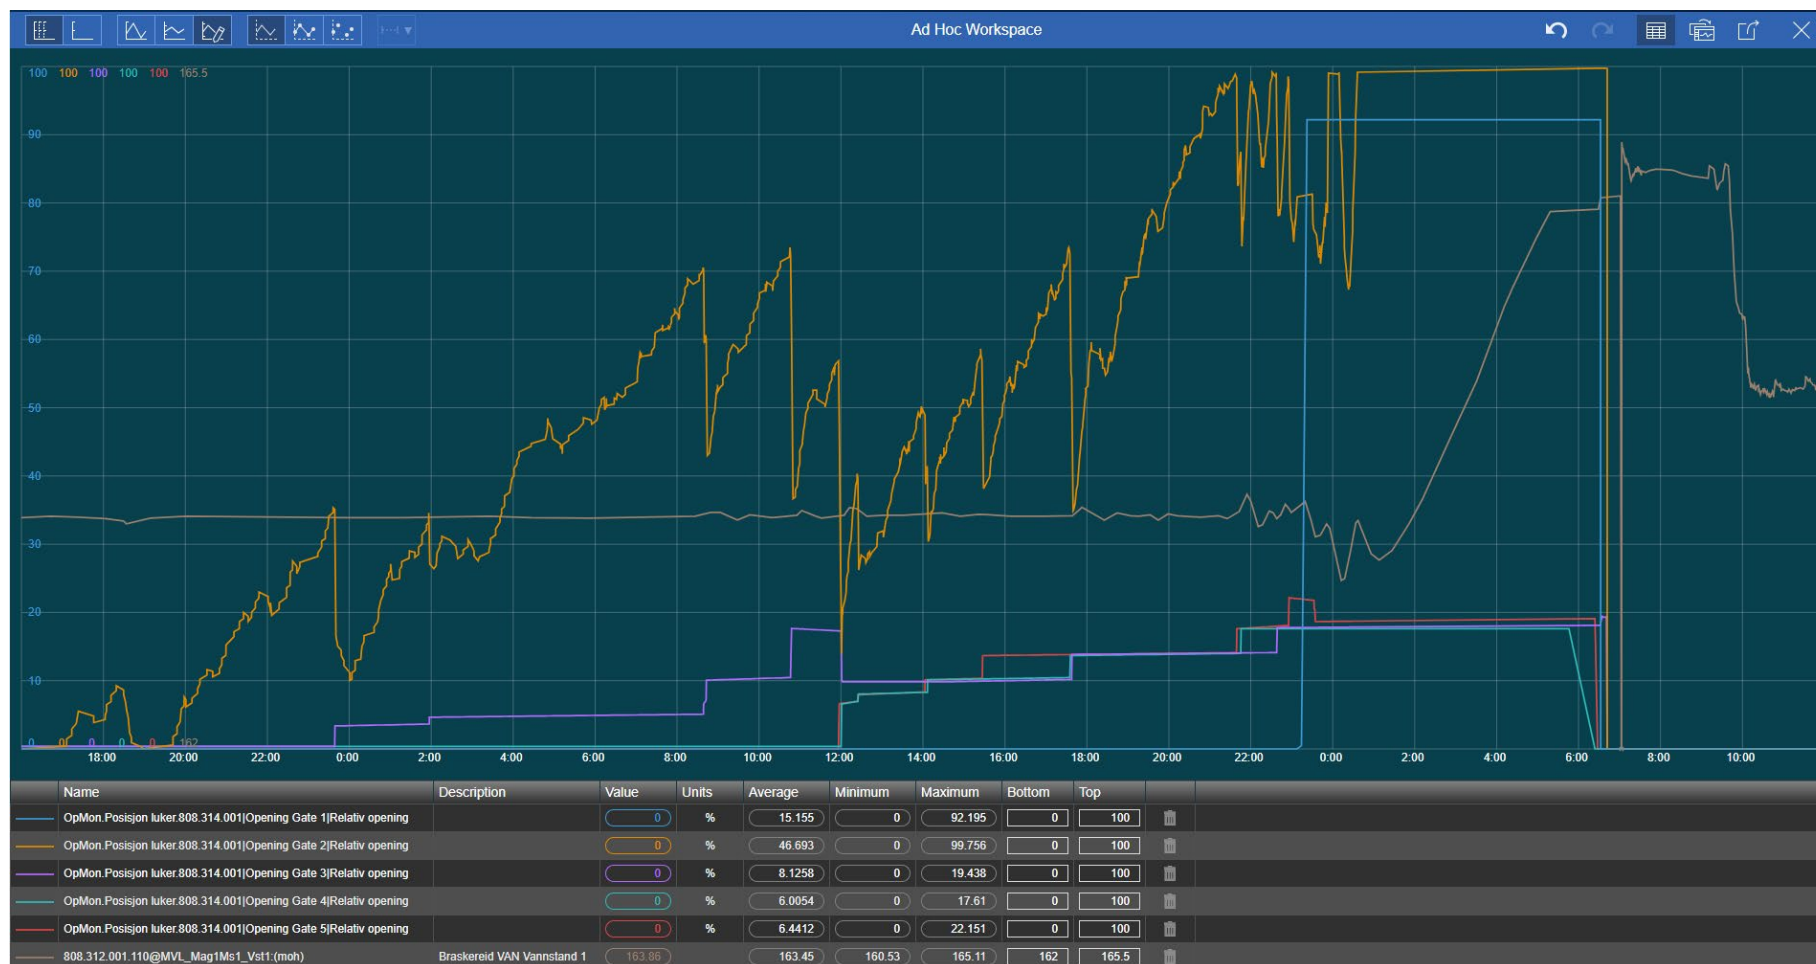
**Figur 11 Diagram som viser Braskereidfoss lukeåpninger (%) og vannstand overvann (moh.) i perioden 2023-08-07 kl. 18:00 til 2023-08-09 kl. 10:00**

Frem til ca. kl. 23:30 8. august ser man at bunnluken, som står i automatikk, kontinuerlig finjusterer vannstanden så den ligger på HRV (163,20 moh). De tre flomlukene blir operert fra driftssentralen, og åpnes gradvis ettersom vannføringen stiger. Hver gang en av flomlukene åpnes litt, ser man at bunnluken justeres litt ned. Tømmerluken er lukket i denne perioden.

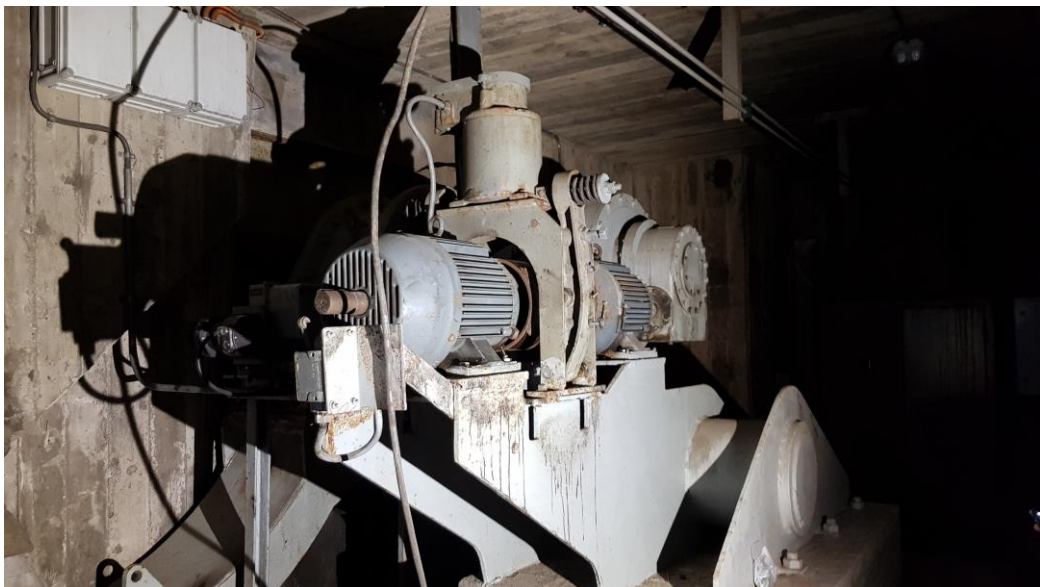
En ikke vridningsstiv segmentluke krever at luken heves likt på begge sider for å unngå deformasjon og fastkiling i føringene. Spillene på flomlukene er derfor utrustet med en synkronmotor som sørger for at hovedmotorene (asynkron) kjøres med lik hastighet ved manøvrering. Mellom motorer og kjededrev er det først en snikkeveksel, og deretter et planetgir som gir utveksling fra motor til kjede. Mellom motorene er det plassert en båndbrems med aktuator som legges på når luken ikke er i bevegelse. I det motorene starter frigjøres bremsen.

Dersom luken sitter fast i is eller andre låsinger, vil motorene starte og bidra med moment inntil kopling mellom motorene ryker. Koplingen fungerer normalt som en bruddsikring for å hindre at drev eller kjede skades som følge av overlast. Dersom koplingen ikke ryker, kan tann knekke på drev, kjede strekkes eller skades på annet vis.

*Kjedespill – flomluker. Foto DNV*

Over tid kan det vise seg å være vanskelig å skaffe reservedeler til denne type maskineri, som aktuator for brems, motorer etc. Anleggseier har selv vurdert å skifte ut synkronmotorene og bygge om styringen til frekvensstyring. Før dette gjøres er det imidlertid svært viktig å ha god kjennskap til lukene og hele opptrekksbegrensinger og egenskaper, slik at en ikke introduserer flere risikoelementer og feilkilder enn det en har fra før.

Det er svært viktig med en nøye kontroll av kjede og øvrig maskineri før man eventuelt velger å beholde dette videre. Eventuell strekk i kjede, skade eller sprekker i drev, maskinramme, motorer, brems, innfesting mot luke etc. må kontrolleres nøye. Dersom det ikke er skade på opptrekket, er det ingenting i veien for å benytte dette inntil videre, og til eventuelt nytt opptrekk kommer på plass. Noen momenter:
