## NOTAT RIG\_N01\_A03

<b>Prosjekt</b> Sande Transformatorstasjon 3 part	<b>Prosjektnummer</b> 10231672	<b>Oppdragsgiver</b> Lede AS
<b>Utarbeidet av</b> Linn Therese Heienberg	<b>Kontrollert av</b> Reza Babadi	<b>Prosjektleder</b> Are Klausen
<b>Signatur</b>  	<b>Signatur</b>   <small>Reza Babadi (21. jun. 2023 15:48 GMT+2)</small>	
<b>Dato</b> 05.08.2022	<b>Opprettet av</b> Linn Therese Heienberg	<b>Rev. Dato</b> 21.06.2023

# Uavhengig kvalitetssikring av områdestabilitetsvurdering, Sande transformatorstasjon

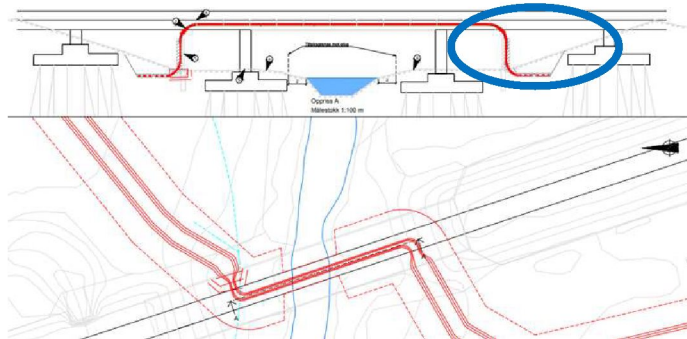
<p>Sweco aksepterer Norconsults kommentar men anmerker at i mottatt snitt for planlagt grøft ved elven ser den ut til å kunne redusere stabilitet for det nærmeste brufundamentet, se blå sirkel i utklippet under.</p> <p>Sweco ønsker at Norconsult legger til en kommentar om denne situasjonen og om dere evt. vurderer at dette kan medføre et lokalt skred eller områdeskred. Dersom det vurderes som en lokal problemstilling må det vurderes videre i detaljfase.</p>

<p><b>Norconsult: Rapporten er oppdatert med nytt tverrsnitt som viser kabelgrøft, samt oppføring og festing av kabler på jernbanebroen. Her er grøftene flyttet nærmere elven slik at de ikke undergraver brofundamentene og skaper eventuell fare for lokalt- eller områdeskred.</b></p> <p><b>Videre står brofundamentene på spissbærende peler, slik at en delvis og midlertidig begrenset sidestøtte av fundamentet vurderes uproblematisk.</b></p> <p>Norconsult skriver i Vedlegg 1 om hvordan gravemasser skal håndteres, vi ber om at dere legger til denne informasjonen i rapporten.</p> <p><b>Norconsult: Informasjonen er inkludert i kapittel 6.1.</b></p>

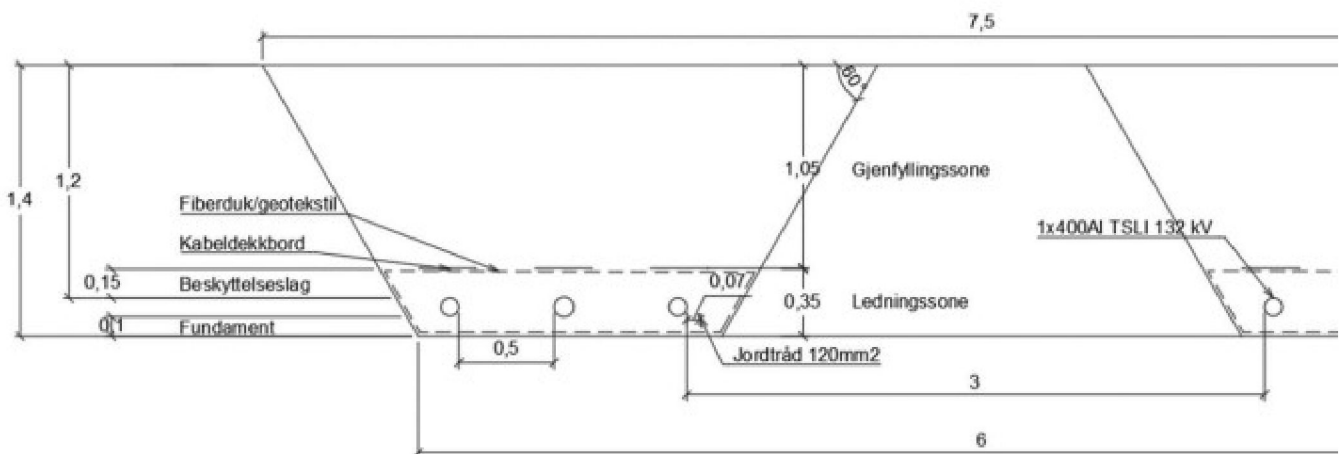
Figur 2 – Grøftesnitt landbruksareal

Generelt ser vi at vi ikke har fått godt nok frem i rapporten at klassifiseringen «K3-tiltak» gjelder selve mastefundamentene. Når det gjelder grøftene (gravedybde = 1,4 m) vurderer vi dette som et svært begrenset terrenginngrep og følgelig et K0-tiltak iht. NVEs veileder 1/2019 Tabell 3.2.

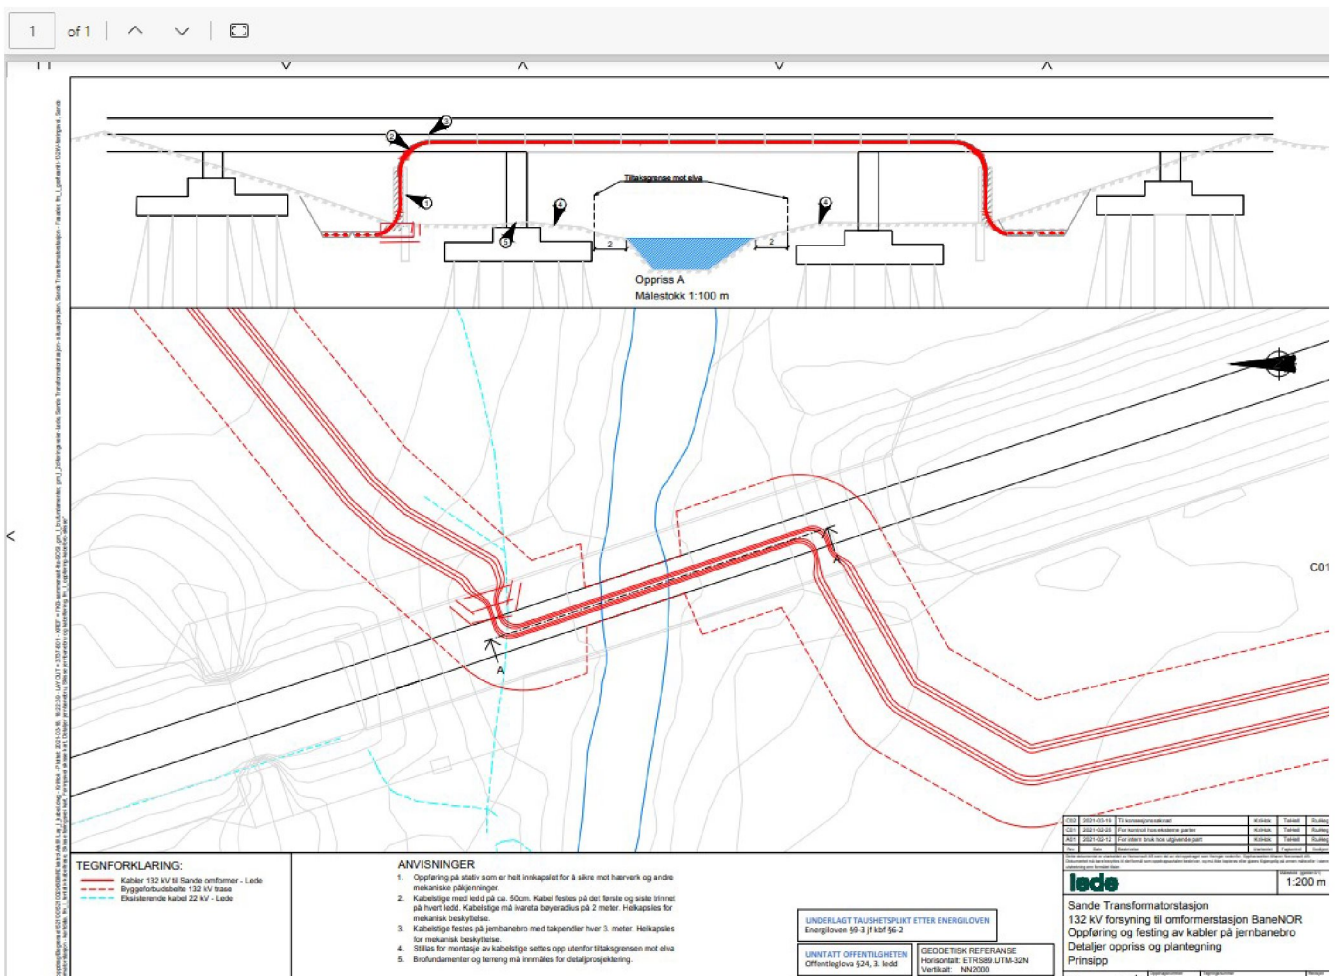
Der grøften krysser elven skal kablene føres over slik. Det kommer altså ikke til å være graving nærme elven.

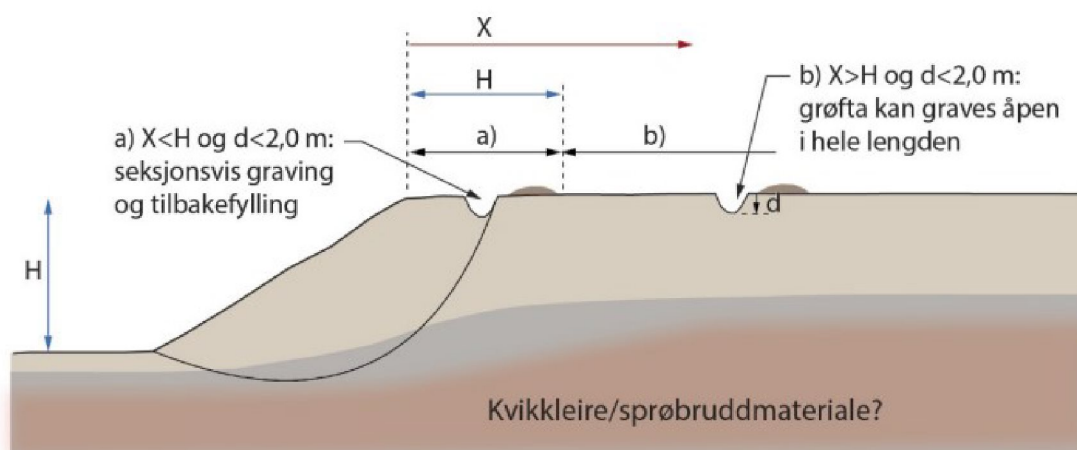
Figur 8 Graving av grøft inntil to meters dybde bak skråningstopp

Det oppgis også i Figur 8 (under) at det ikke skal gjennomføres mellomlagring av masser ved grøftene, noe dere har beskrevet i rapporten at det skal gjøres.

Gravemasser kan lagres langs grøft der det er god avstand til elveskråning, dvs. > 6 m Tilkjørtte masser skal ikke mellomlagres men fylles direkte tilbake i utgravd grøft.

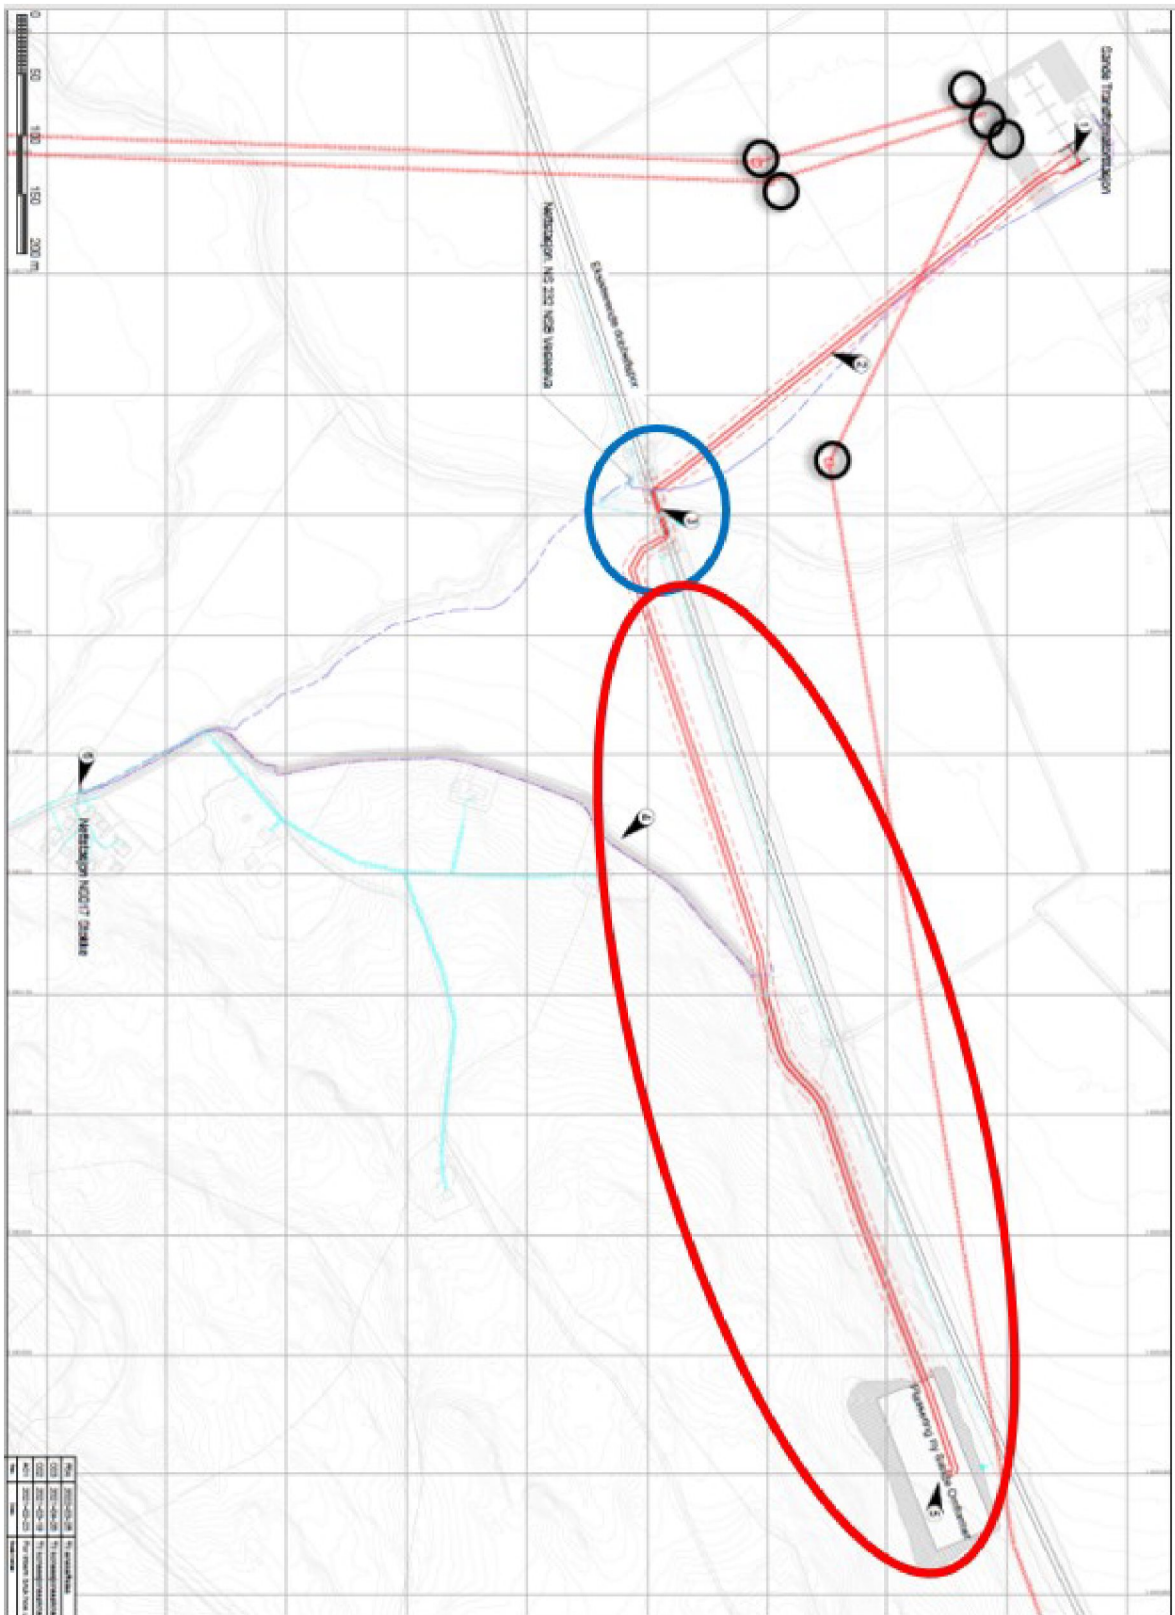
I området markert i rød sirkel i nederste utklipp har vi ikke informasjon for å vurdere tiltaket ift. topografi og grunnforhold. Det ser ut til at det er planlagt utgravninger i bunn av en bratt skråning, men evt. løsmasser/fjell her er ikke omtalt/vurdert.

Området dere har markert med rødt er delvis grunnundersøkt i forbindelse med et annet prosjekt. Disse grunnundersøkelsene viser morenemasser med grunnere dybde til berg sør for adomstveien som går langs jordet. Det understrekes også at terreng under eksisterende jernbane er kalk-sement stabilisert der grøften ligger parallelt med jernbane sør for elva. Vi er enige med dere at denne informasjonen burde inkluderes i rapporten.
