Deres ref.:  
Klassifisering av Askdammer, Ask

Vår ref.:  
5012123

Dato:  
24. juni 2009

## **KLASSIFISERING AV DAMMER PÅ BRÅDALSFJELLET**

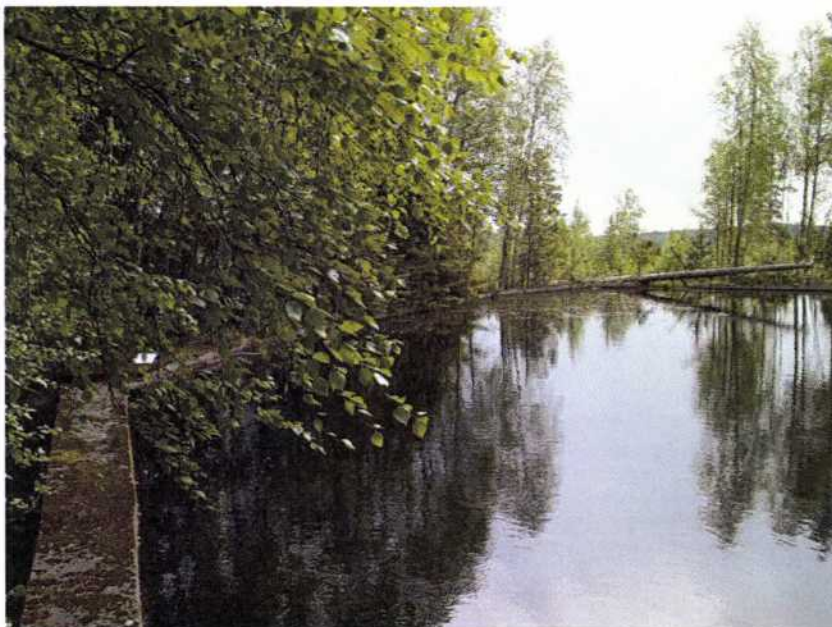
**Figur 1: Dam øvre Askdammen**

Dam øvre Askdammen er en betongdam. Det finnes ingen tegninger for denne dammen og damgeometrien ble derfor oppmålt på befaringen. Damhøyde er ca. 3,1 m og damlengde er ca. 70 m. Overløpet er ca. 0,1 m lavere enn damkronen med en overløpslengde på 0,68 m. HRV er estimert fra FKB kart til ca. kote 246,5.

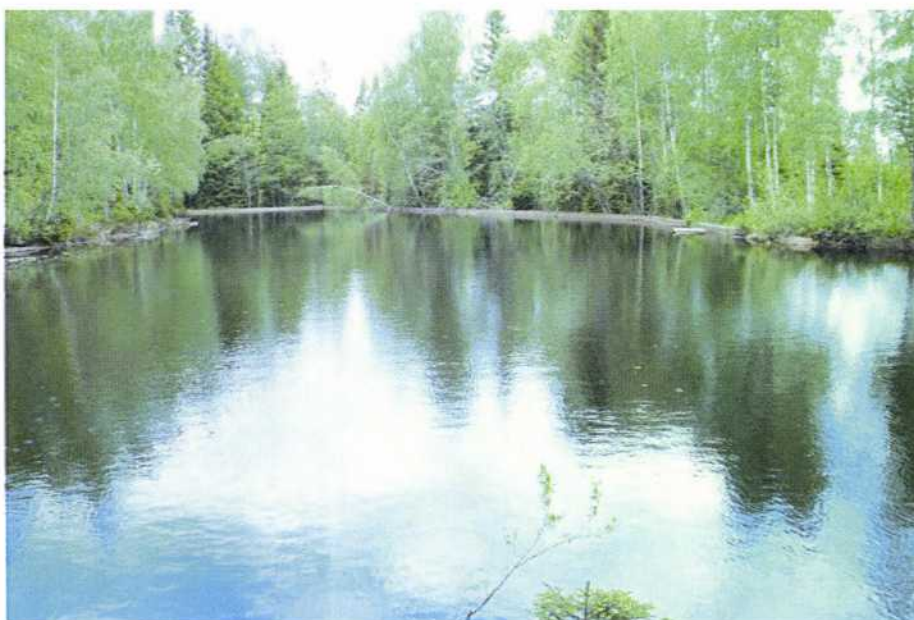
Figur 3: Dam midtre Askdammen

Dam midtre Askdammen er en betongdam. Det finnes ingen tegninger for denne dammen og damgeometrien ble derfor oppmålt på befaringen. Damhøyden er ca. 3 m og damlengden er ca. 91 m. Overløpet er ca. 0,06 m lavere enn damkronen og overløpslengden er 1,15 m. HRV er estimert fra kart til ca. kote 231,5.

Dam midtre Askdammen er foreløpig i dårlig tilstand og betydelige vannlekkasjer ble observert på befaringen. Vi anbefaler at begge dammene blir nærmere vurdert og passende tiltak implementert. Dette kan inkludere senking av vannstanden. Senking av vannstanden kan redusere nødvendige tiltaksarbeid, og pga. av det reduserte magasinvolumet, gi mindre konsekvenser ved et eventuelt dambrudd. Vi anbefaler at detaljert oppmåling av damprofilene og magasinvolumkart blir utført for å kunne være til hjelp med vurdering av mulige tiltaksarbeid.

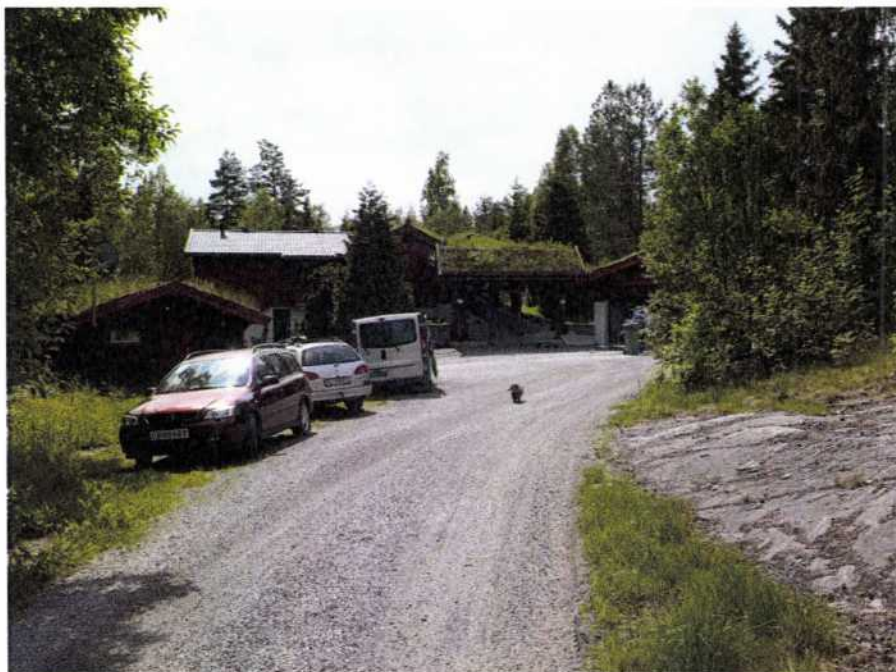
Figur 5: Utsatt hus ved Ulvestufaret

Ved et eventuelt brudd på dam midtre Askdammen vil vannet renne ned Brådalsfjellet i et ubebygde område ca. 280 m til Ulvestufaret, og deretter ca. 160 m ned til Gjerdrum Golfklubb. Kulverten under Ulvestufaret er av svært begrenset kapasitet sammenlignet med vannføringen ved et eventuelt dambrudd, og denne veien vil derfor bli oversvømt. Vannet vil renne nordover langs denne veien til et punkt nord for huset og deretter renne tilbake til vassdraget. Huset ligger på en høyere kote enn veien i dette området, men huset vil bli berørt ved et eventuelt dambrudd.

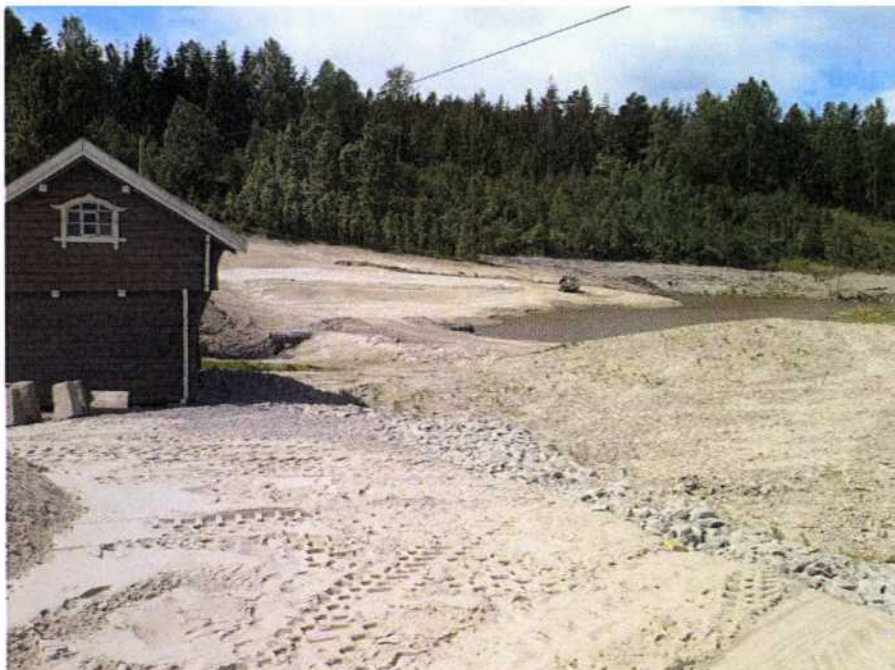
**Figur 6: Ny demning ved Gjerdrum Golfklubb (foreløpig under utbygging)**

En ny demning er under konstruksjon ved Gjerdrum Golfklubb. Det er en risiko at denne dammen vil gå til brudd ved et eventuelt brudd på Dam midtre Askdammen eller Dam øvre Askdammen, men pga. det lille oppdemte volumet i denne demningen er det forventet at dette ikke vil skape en betydelig økning i vannføring.
