# Utredning av fare for kvikkleireskred, Ask, Gjerdrum kommune

Faresoneutredning etter utførte sikringstiltak

DATO / REVISJON: 6/6/2025

DOKUMENTKODE: 10223695-08-RIG-RAP-003

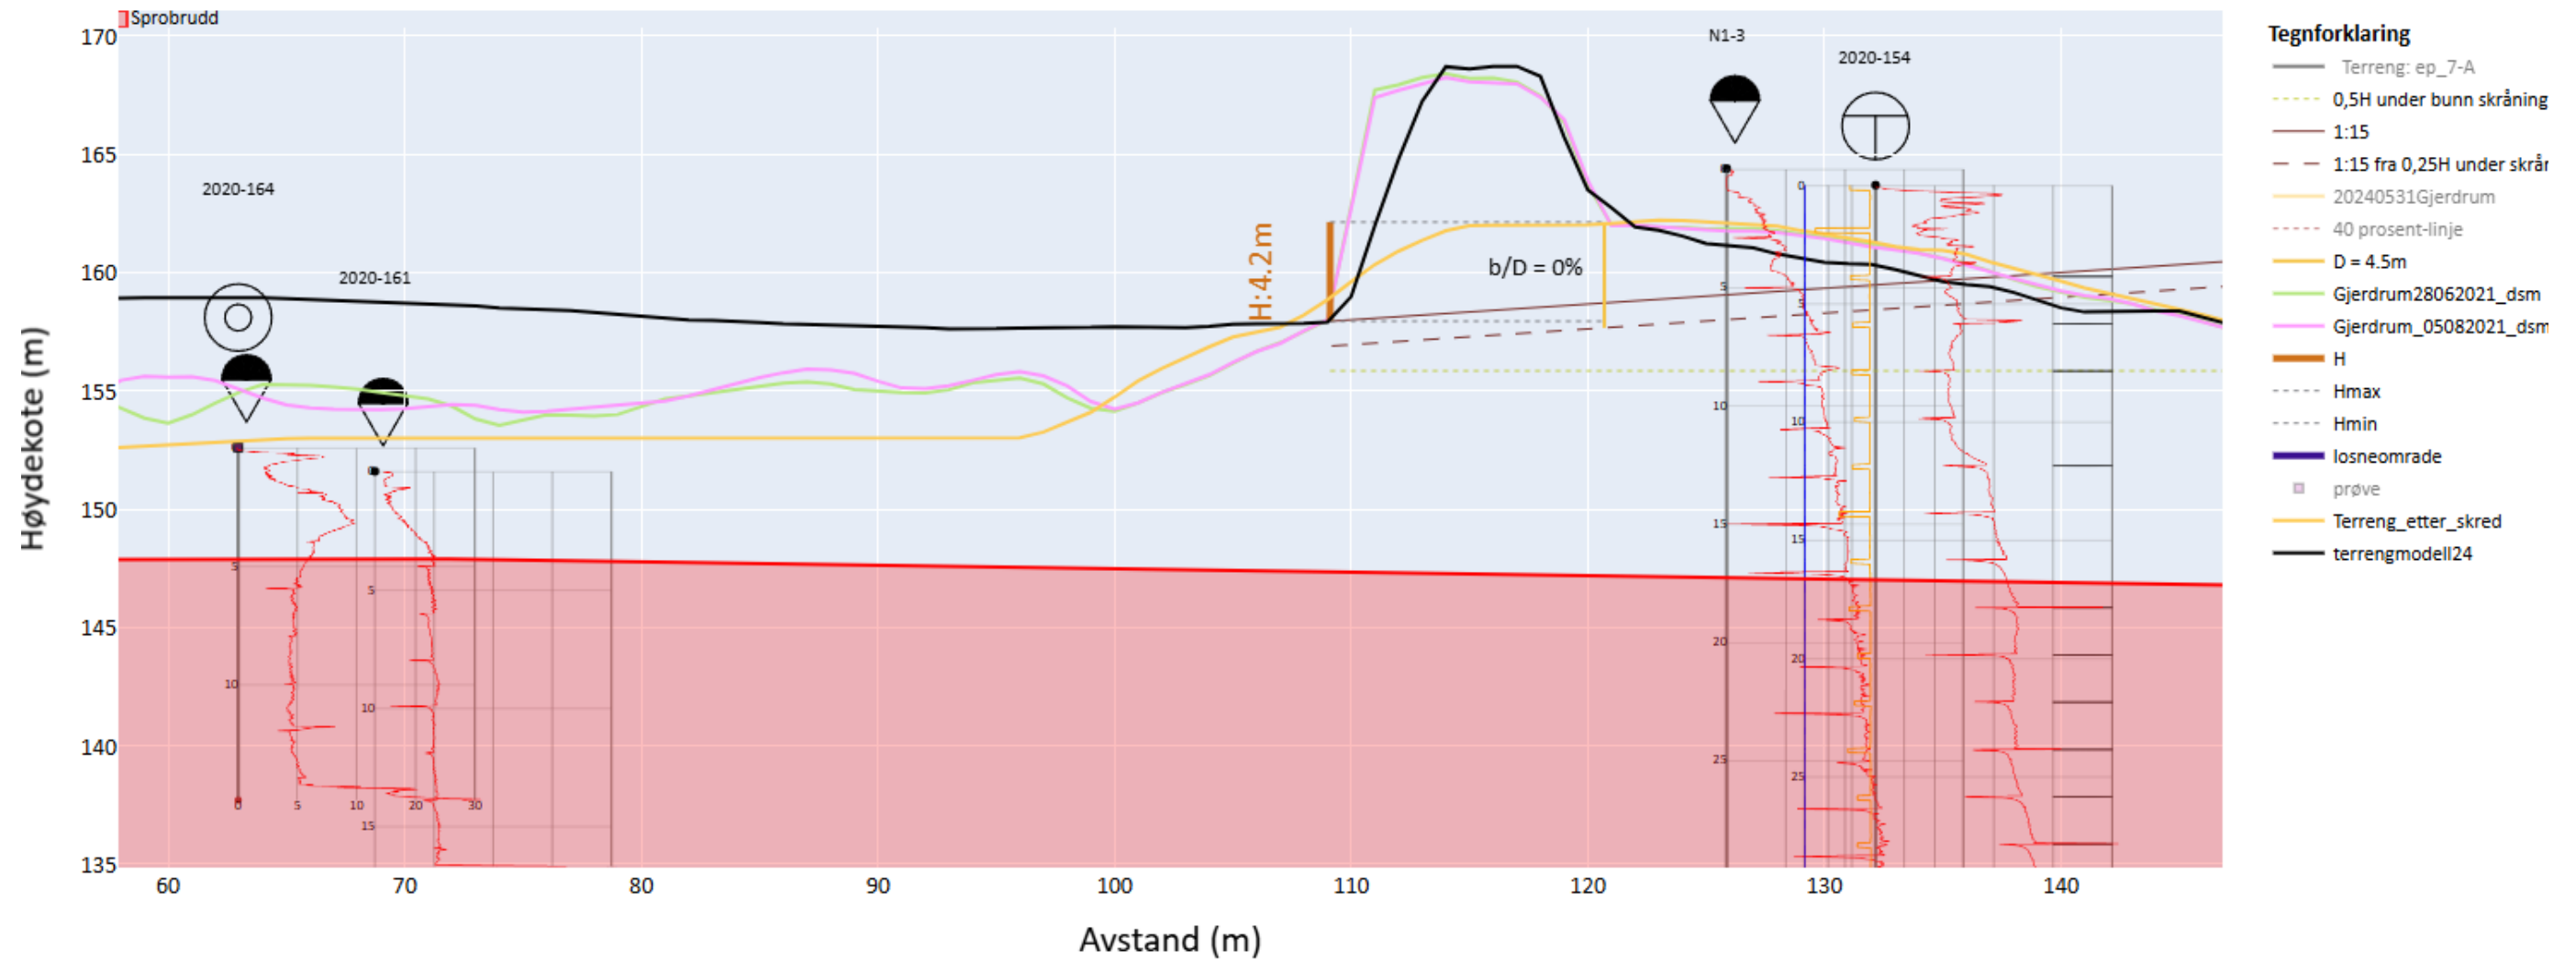
## 7-A

| Snitt 7-A | Snitt 7-A viser at skråningshøyden etter etterskred og etterfølgende utførte sikringstiltak er mindre enn 5 m. Skråningen vil derfor ikke inngå i et løsneområde for kvikkleireskred. |

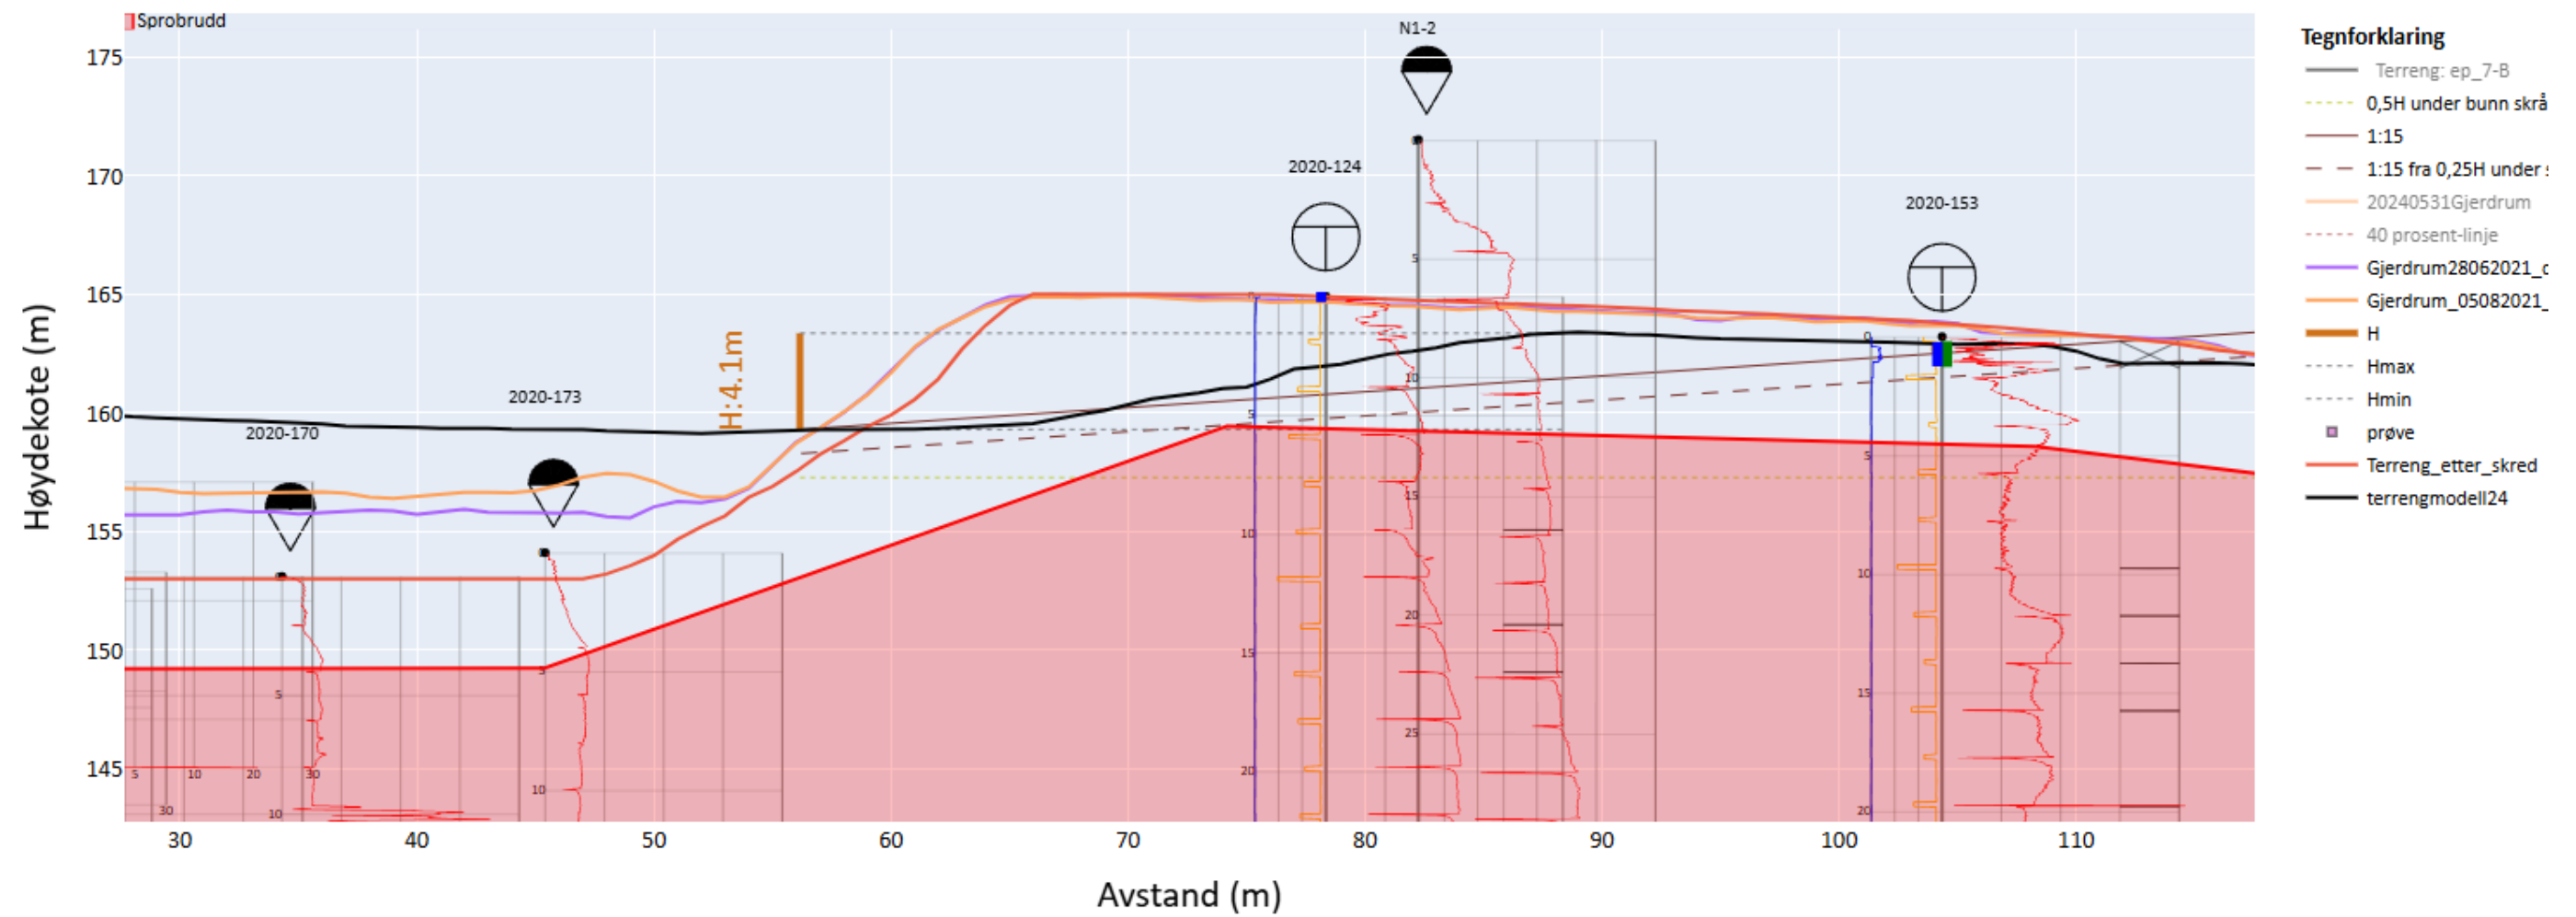
## 7-B

| Snitt 7-B | Snitt 7-B viser at skråningshøyden etter etterskred og etterfølgende utførte sikringstiltak er mindre enn 5 m. Skråningen vil derfor ikke inngå i et løsneområde for kvikkleireskred. |

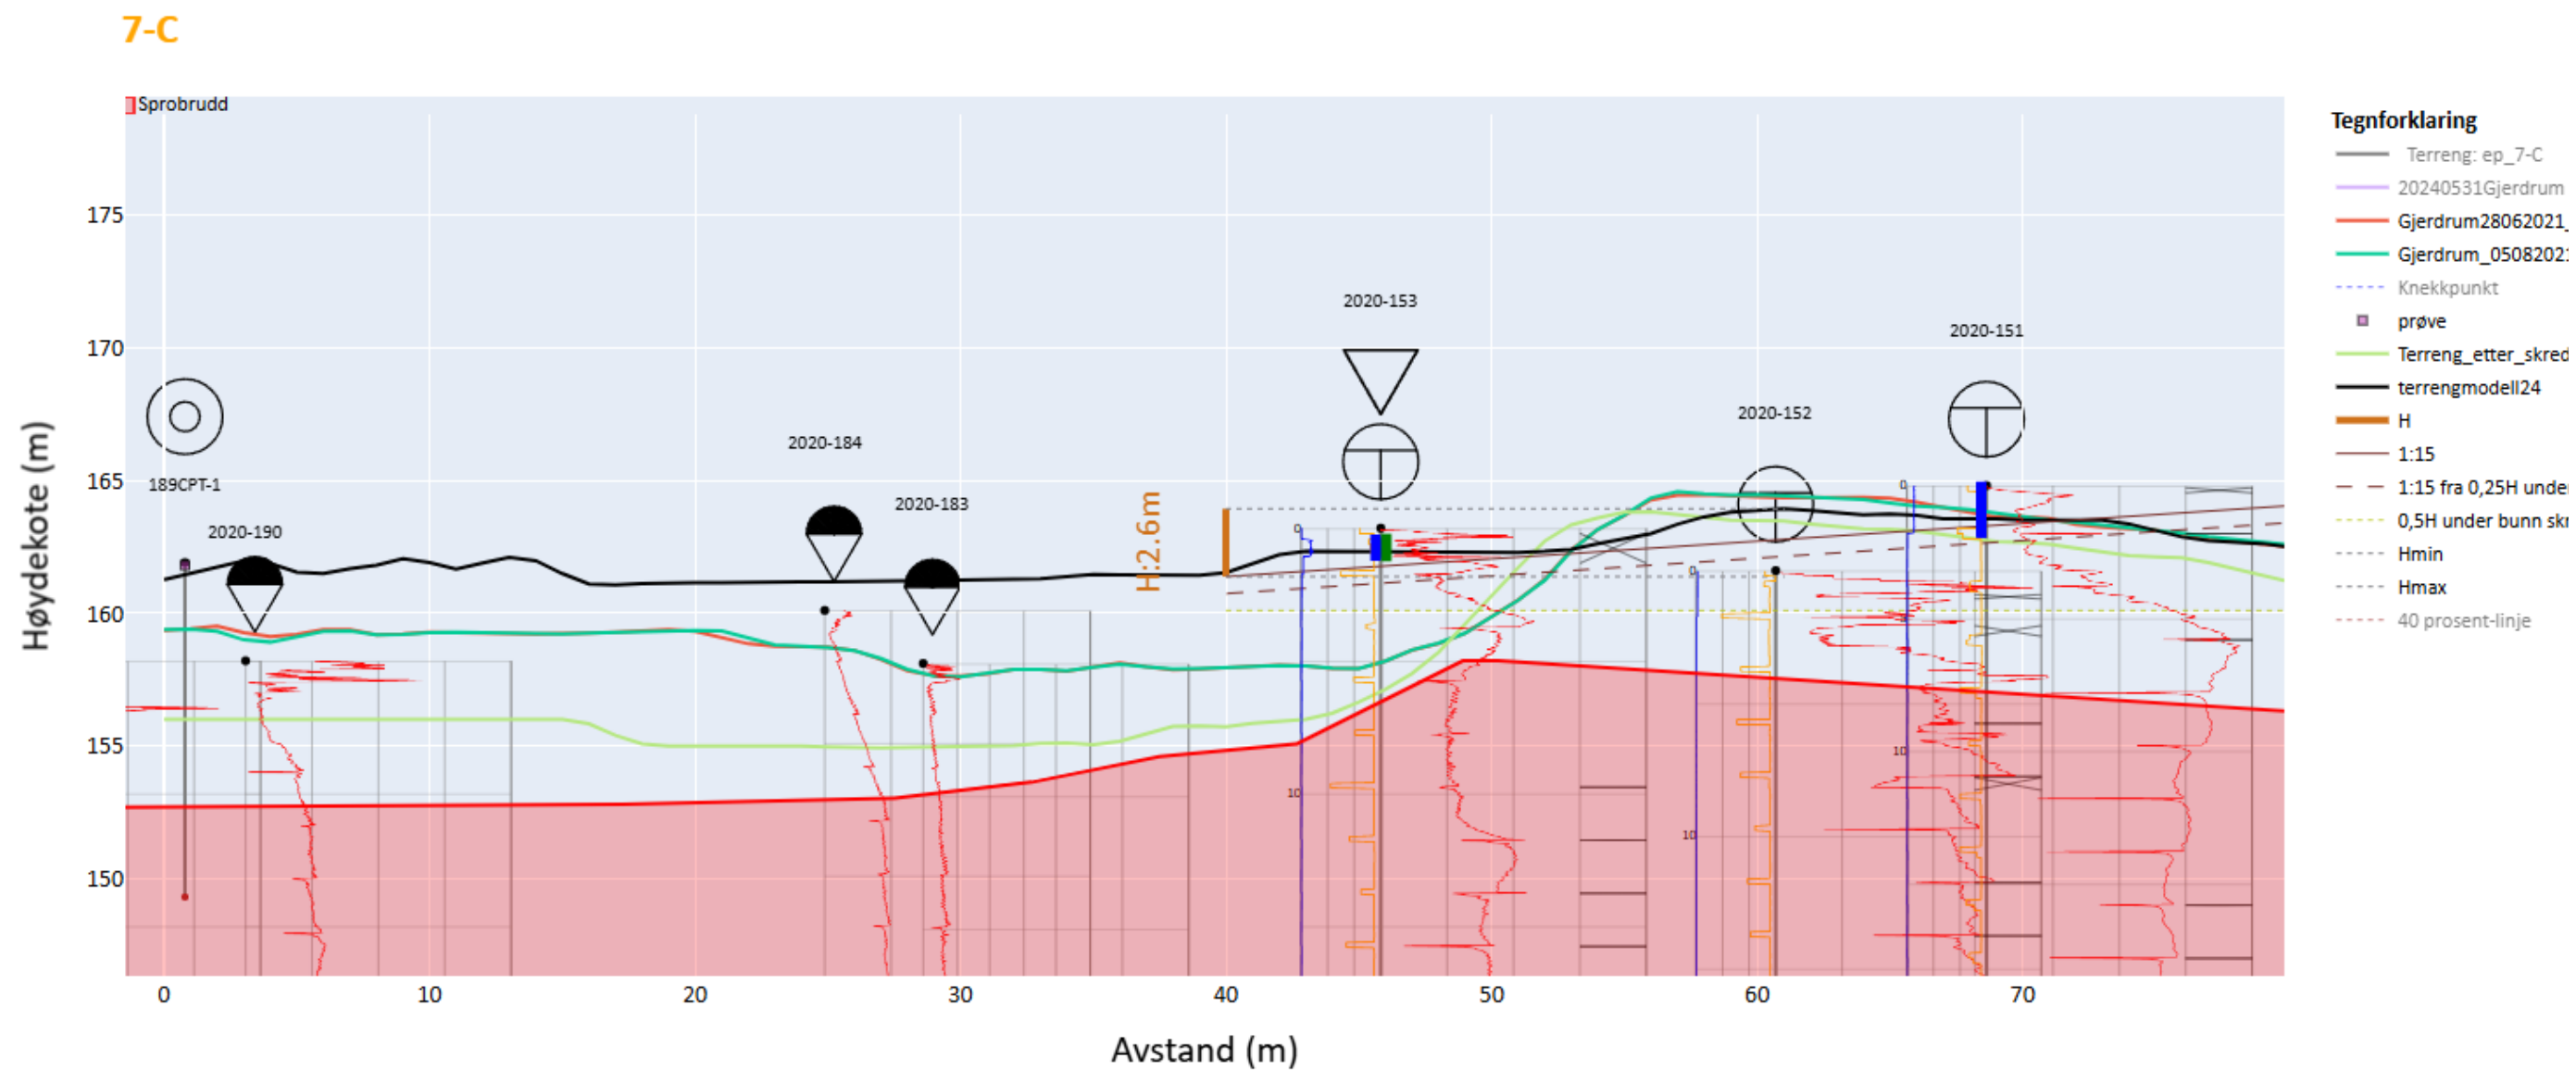
Figur 4. Snitt 7-C. Svart linje viser dagens overflate.

| Snitt 7-C | Snitt 7-C viser at skråningshøyden etter etterskred og etterfølgende utførte sikringstiltak er mindre enn 5 m. Skråningen vil derfor ikke inngå i et løsneområde for kvikkleireskred. |

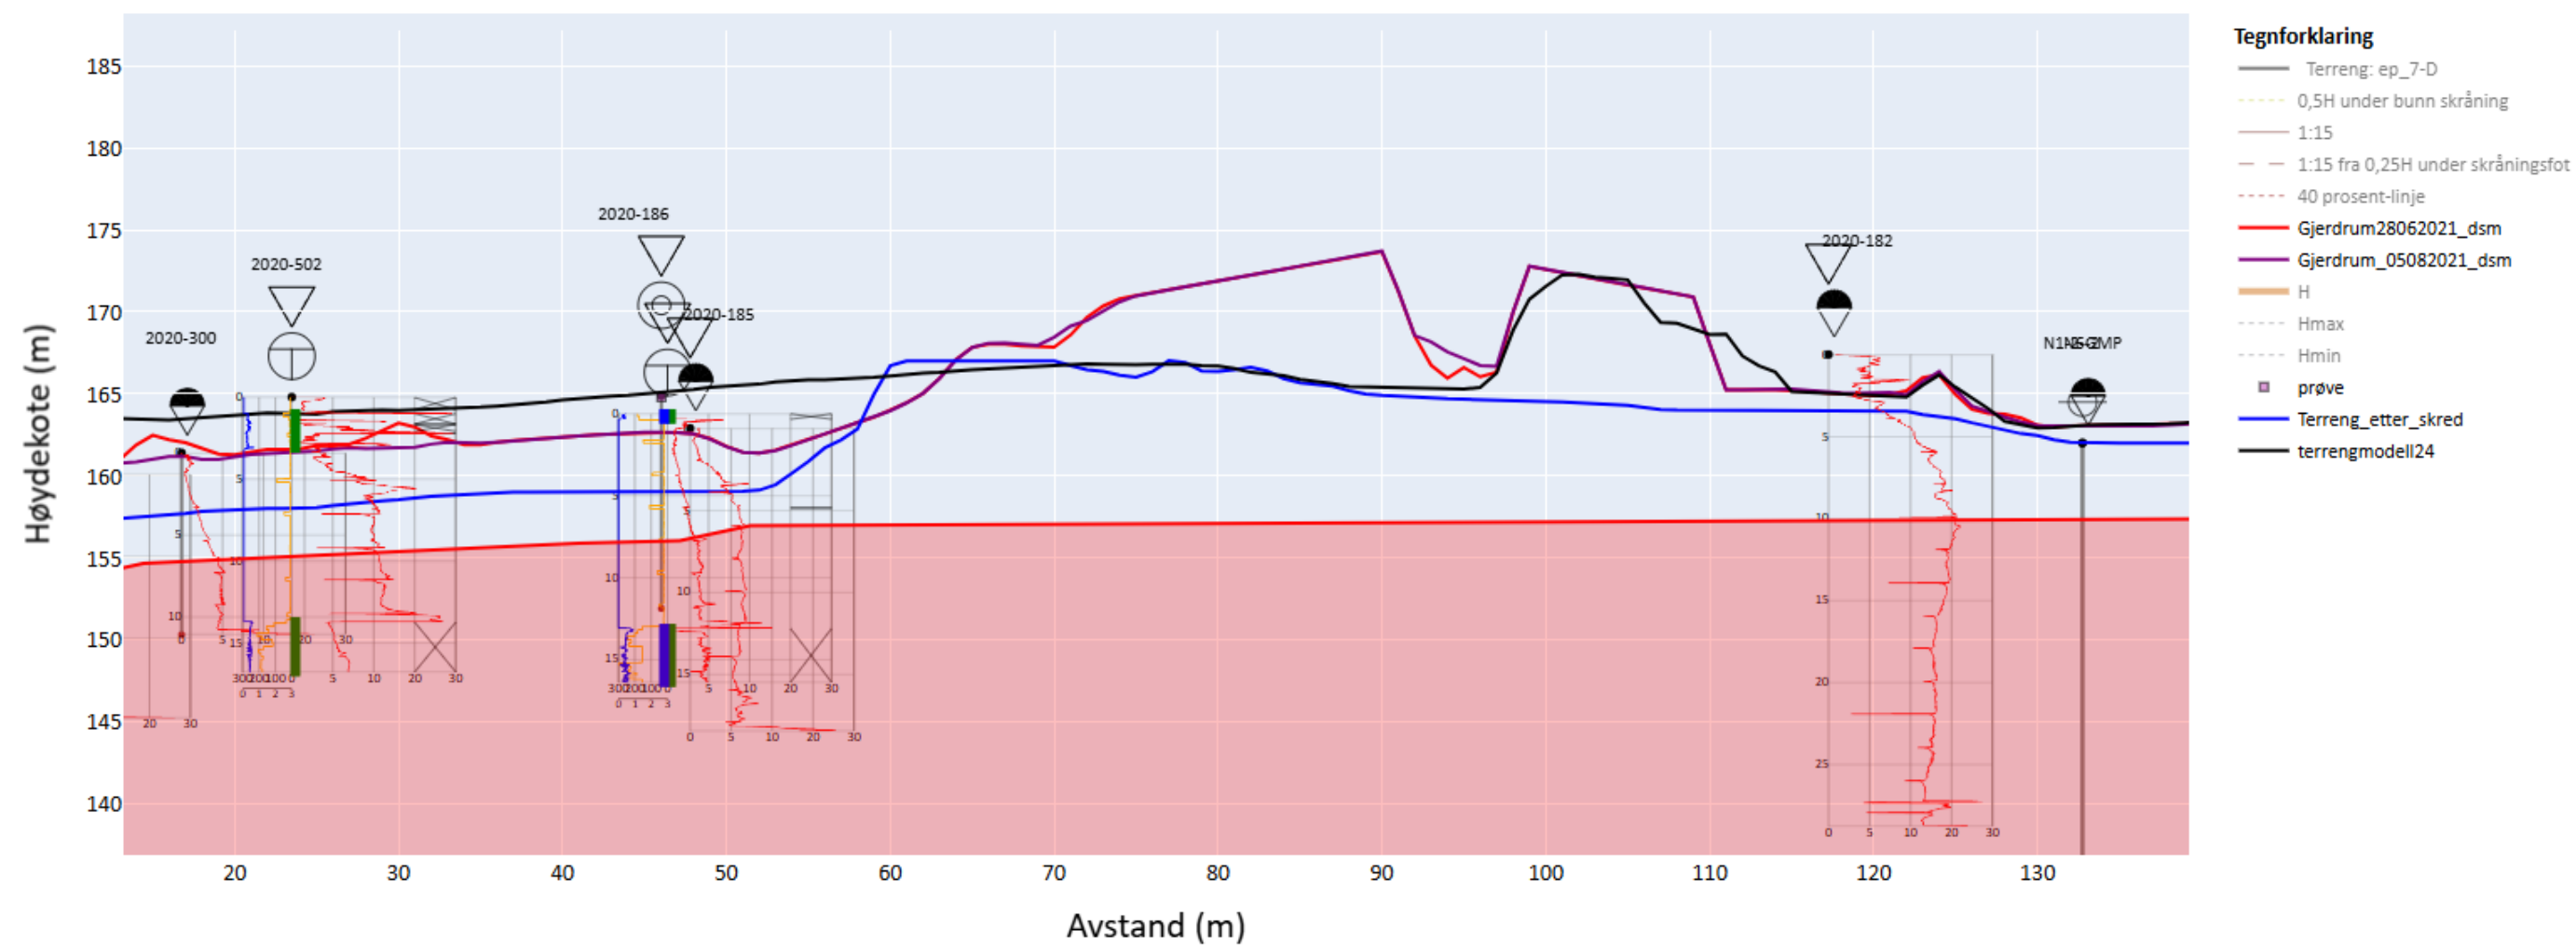
## 7-D

| Snitt 7-D | Snitt 7-D viser at skråningshøyden etter etterskred og etterfølgende utførte sikringstiltak er mindre enn 5 m. Skråningen vil derfor ikke inngå i et løsneområde for kvikkleireskred. |

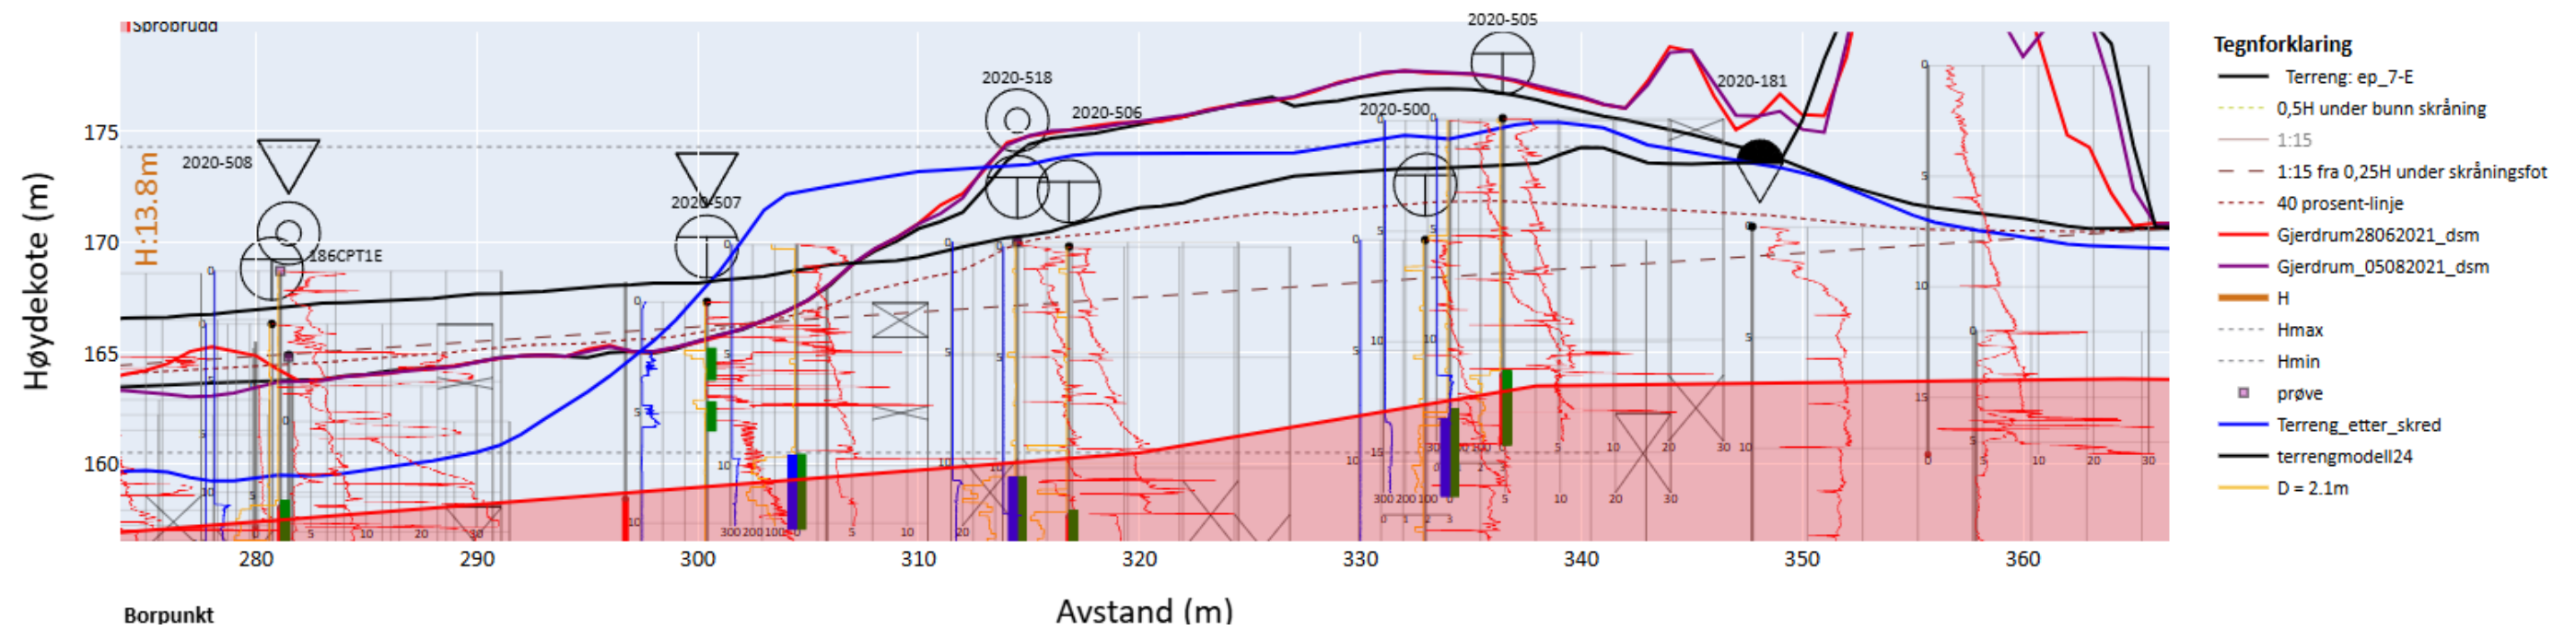
| Snitt 7-E | Terrenget nedover i skredgropen har helning på ca. 1:15. 1:15-linjen med utgangspunkt i 0,25H under skråningsfot går ikke i kvikkleire, hvilket medfører et b/D-forhold på 0%. Iht. NVE veileder 1/2019 kan et ev. skred begrenses til et rotasjonsskred/flaskskred. På grunn av det slake terrenget, vil det ikke være fare for rotasjonsskred som går ned i kvikkleire. Den uomrørte kvikkleiren ligger dypt, og det er ikke sannsynlig med et flaskskred som går ned i original kvikkleire. |

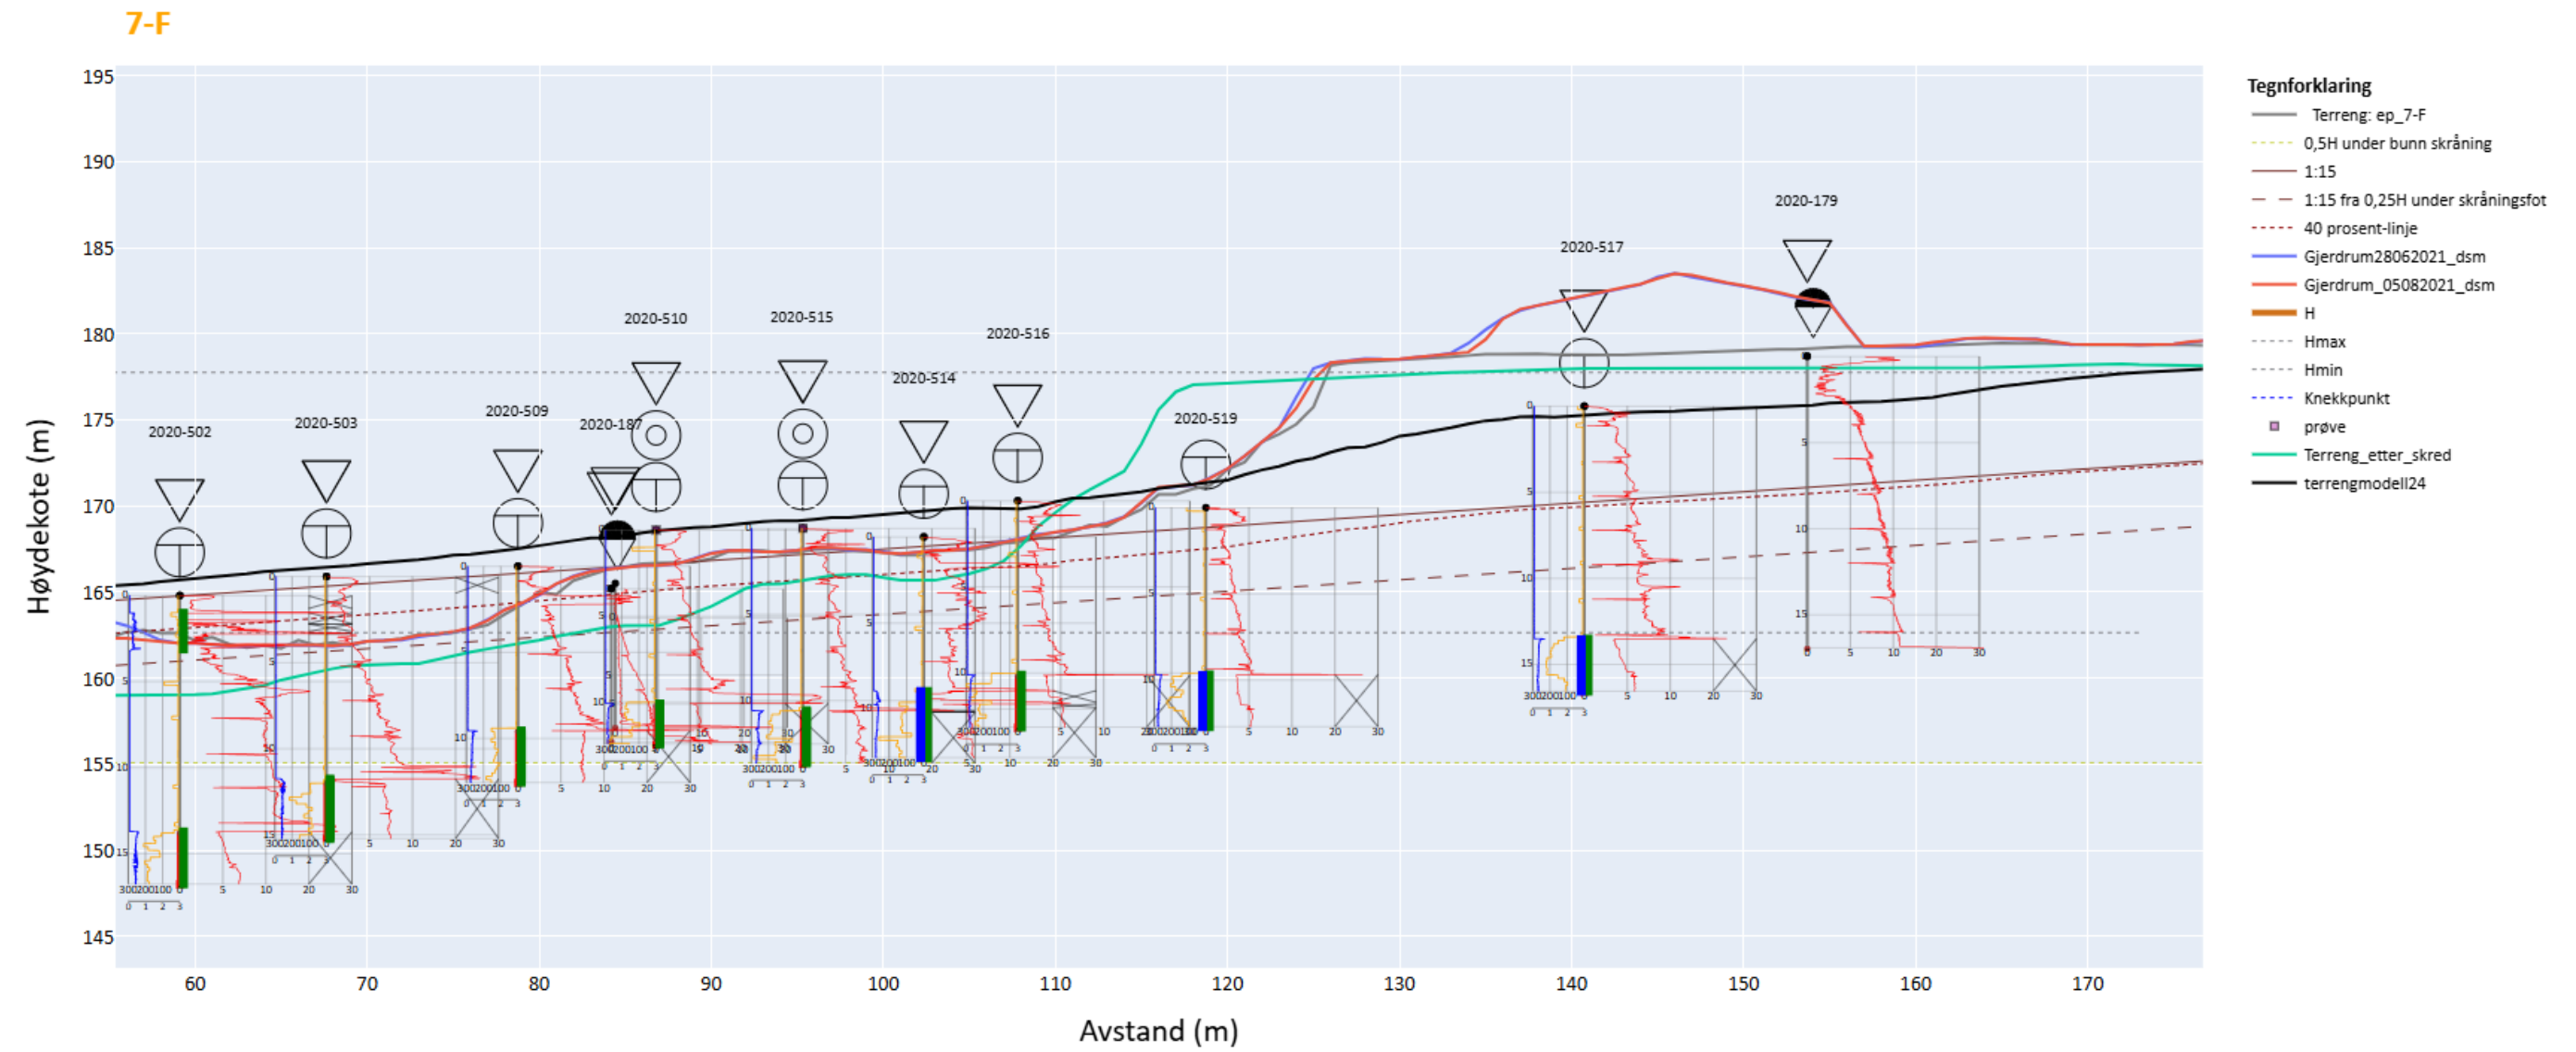
Figur 7. Snitt 7-F. Svart linje viser dagens overflate.

| Snitt 7-F | b/D<40 %, og retrogressiv bruddmekanisme vurderes ikke som aktuell skredmekanisme. Basert på terrenget, vurderes heller ikke flaskskred eller rotasjonsskred som går ned i kvikkleire som aktuelle skredmekanismer. Profilet vil derfor ikke inngå i en faresone for kvikkleireskred. |

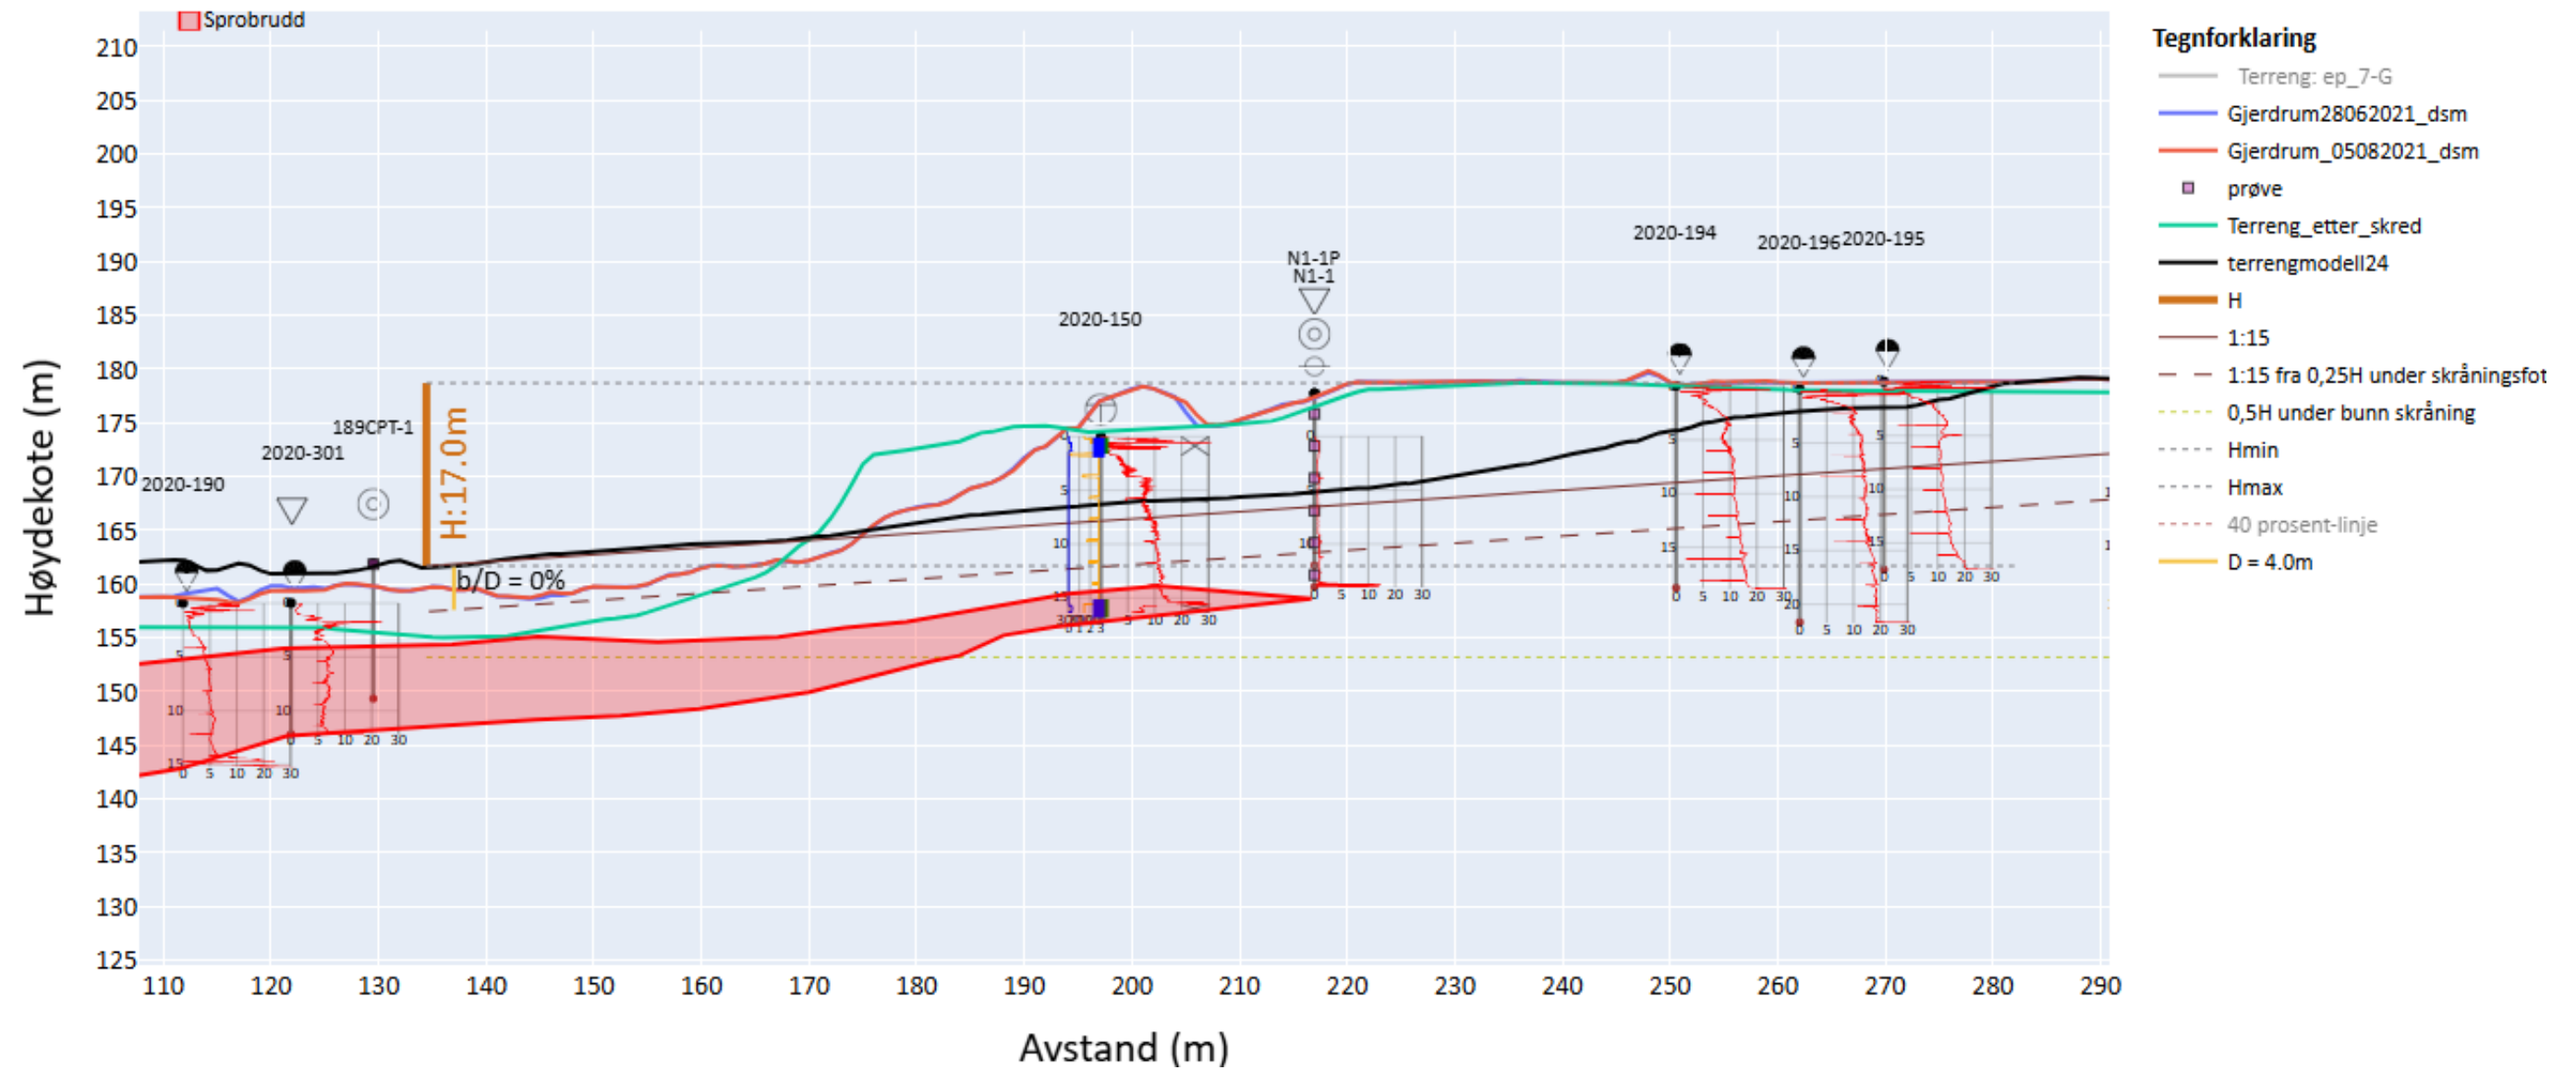
## 7-G

| Snitt 7-G | Terrenget er betydelig slaket ut som en del av sikringstiltakene, og kun den øvre delen er brattere enn 1:15. Ved punkt 2020-189 nede i skredgropen er det påvist overgang til kvikkleire ved 8 m dybde. Oppover i skråningen er det påvist ikke-kvikk leire i 2020-194 og 2020-196. Det er ikke kvikkleire over 1:15-linjen med utgangspunkt i 0,25H under skråningsfot, og b/D-forholdet er derfor 0%. Iht. NVE veileder 1/2019 kan et evt. skred begrenses til et rotasjonsskred/flaskskred. På grunn av det slake terrenget, vil det ikke være fare for rotasjonsskred som går ned i kvikkleire. Det er heller ikke sannsynlig med et flaskskred ned i uomrørt kvikkleire. |

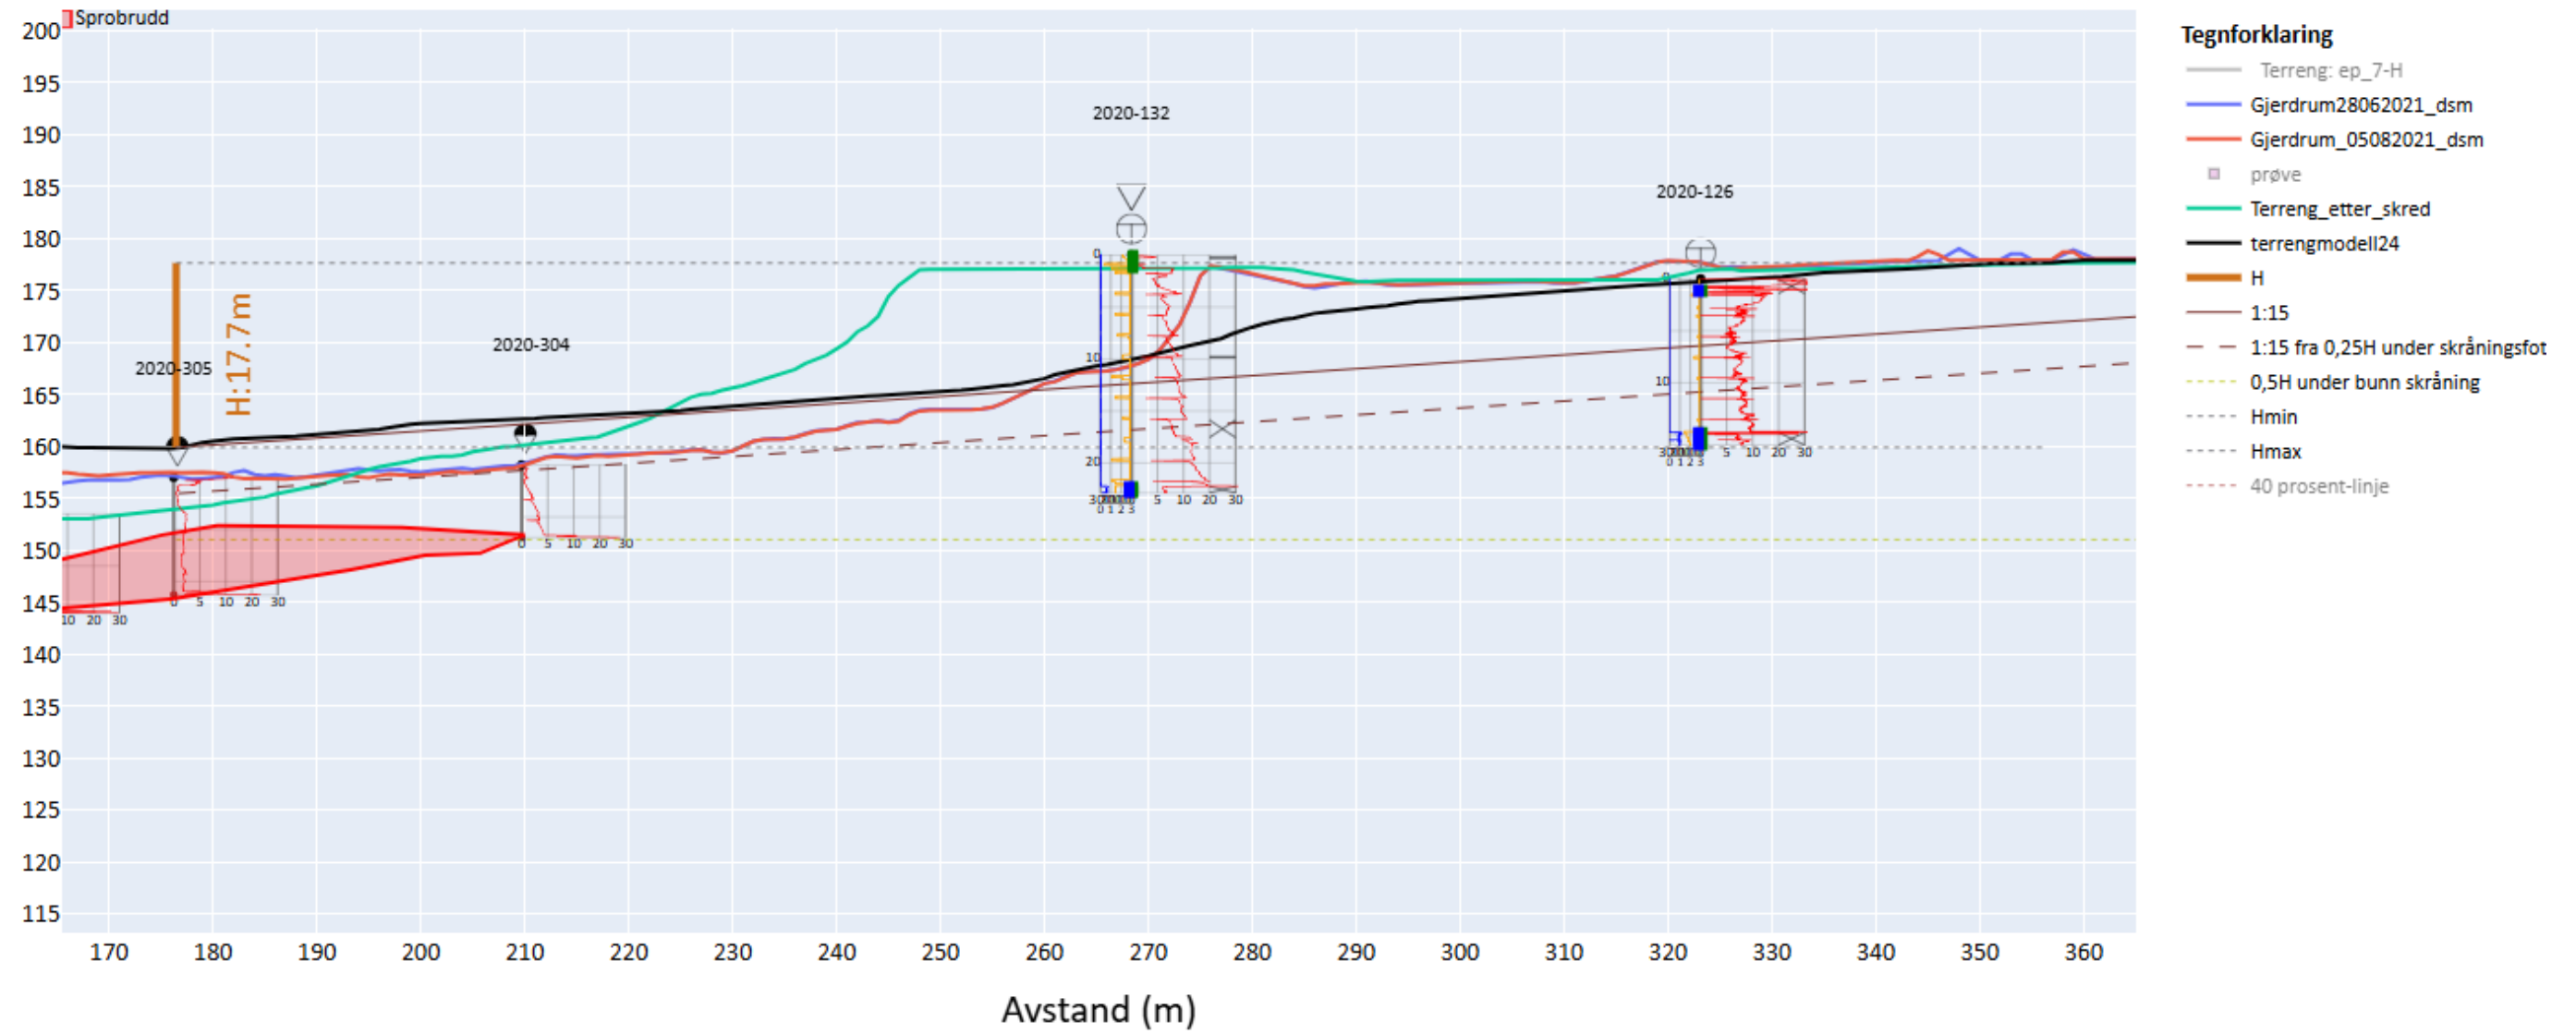
## 7-H

| Snitt 7-H | Det er ikke kvikkleire igjen oppover i skråningen. Terrenget er slaket ut, og det er kun øvre del av skråningen som er brattere enn 1:15. Det vurderes at det ikke er noen naturlige skredmekanismer som vil medføre områdeskred i dette profilet. |
