# Utredning av fare for kvikkleireskred, Ask, Gjerdrum kommune

Faresoneutredning etter utførte sikringstiltak

DATO / REVISJON: 6/6/2025

DOKUMENTKODE: 10223695-08-RIG-RAP-003

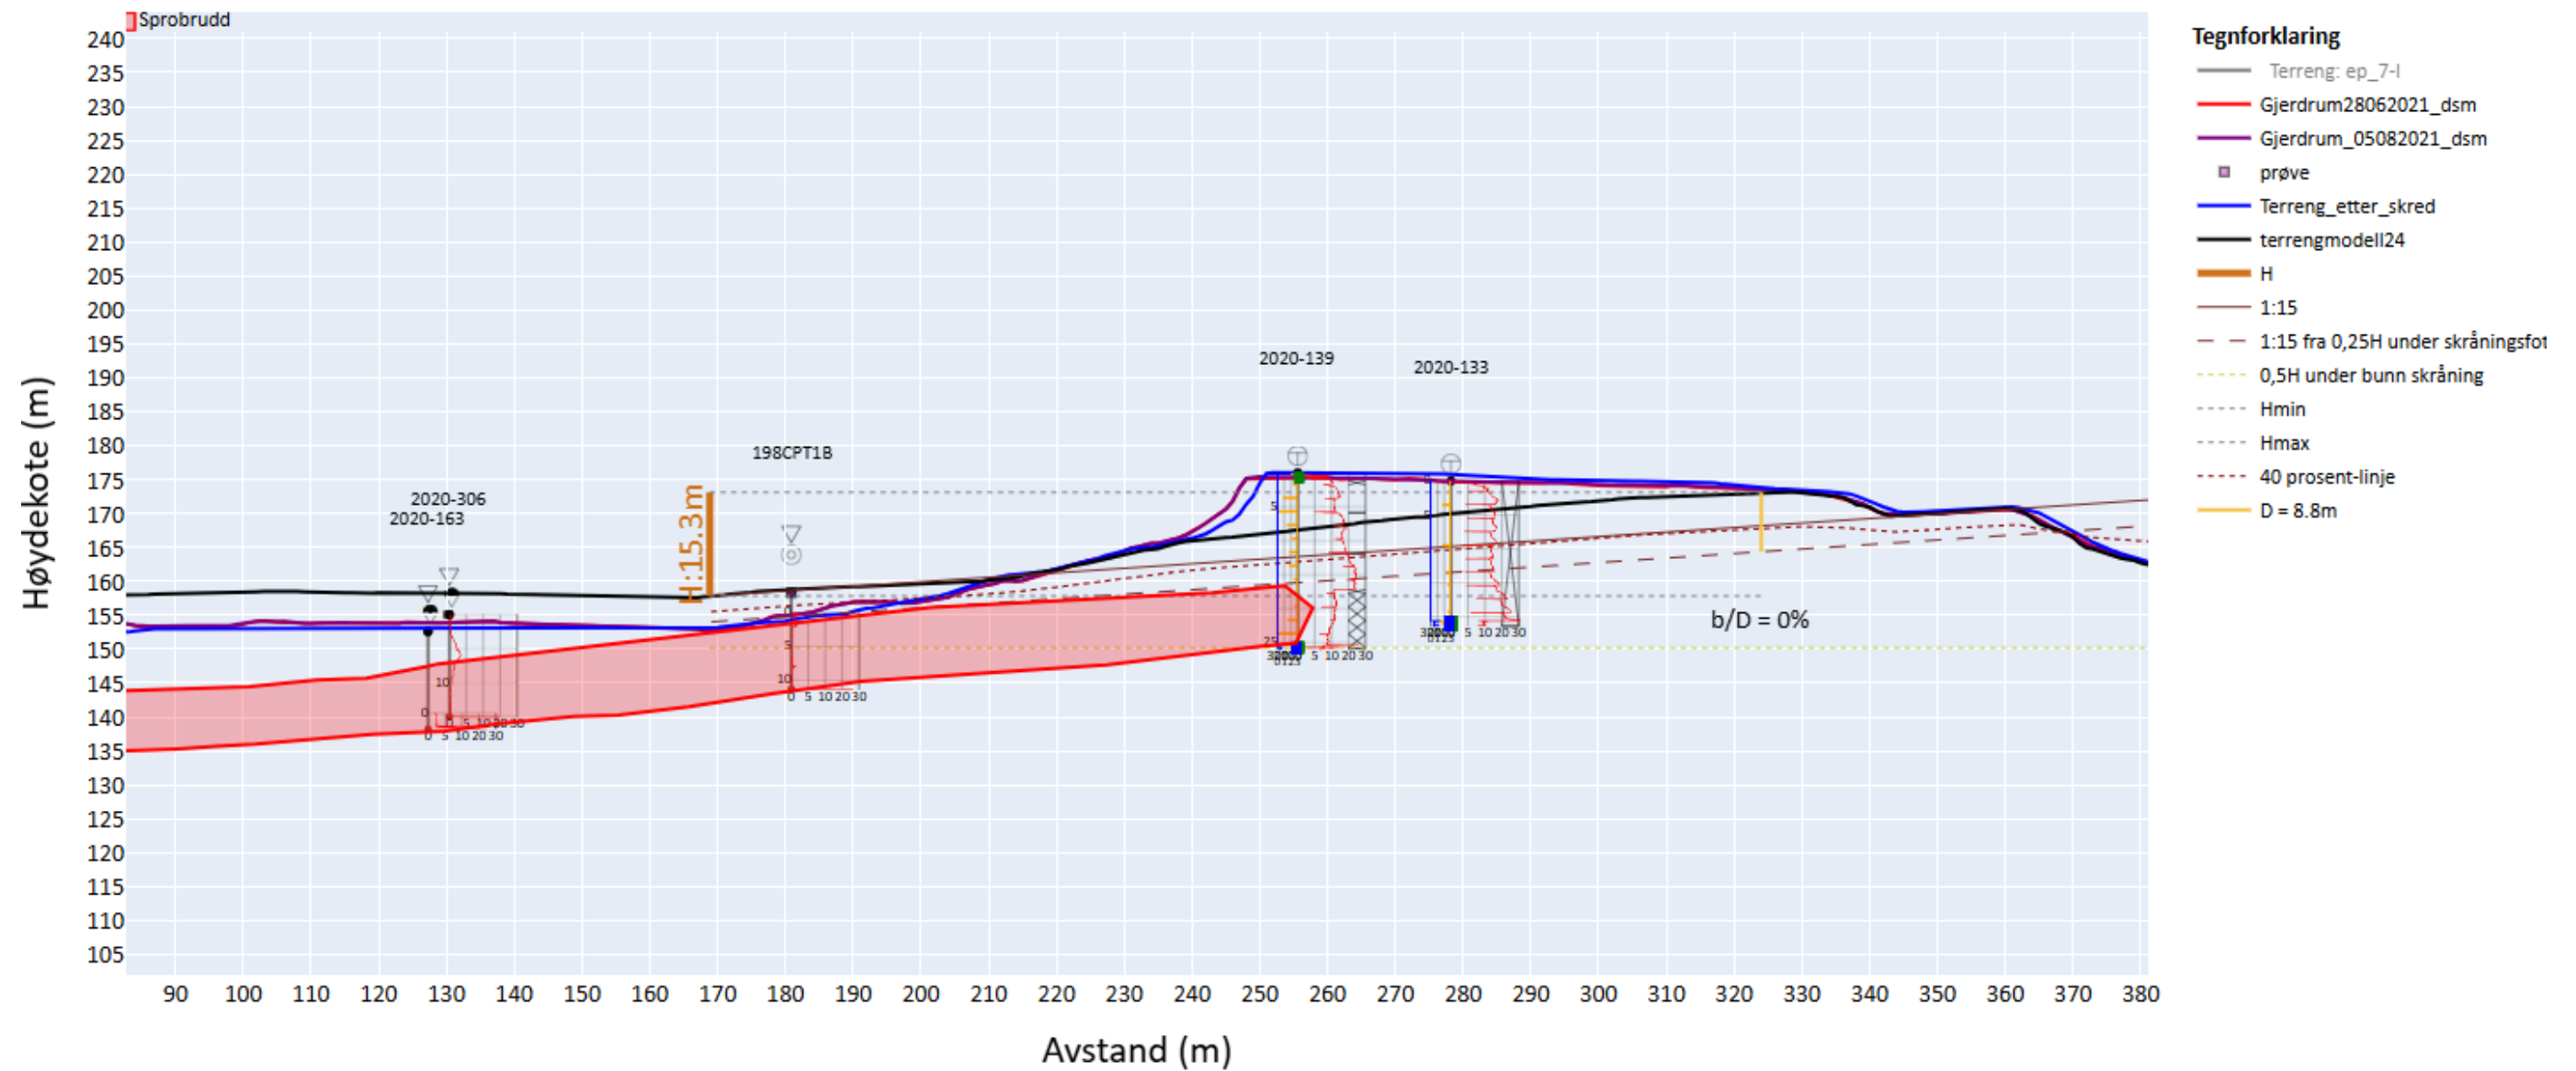
7-1

| Snitt 7-I | Det er ikke kvikkleire igjen oppover i skråningen. Terrenget er slaket ut, og det er kun øvre del av skråningen som er brattere enn 1:15. Det vurderes at det ikke er noen naturlige skredmekanismer som vil medføre områdeskred i dette profilet. |

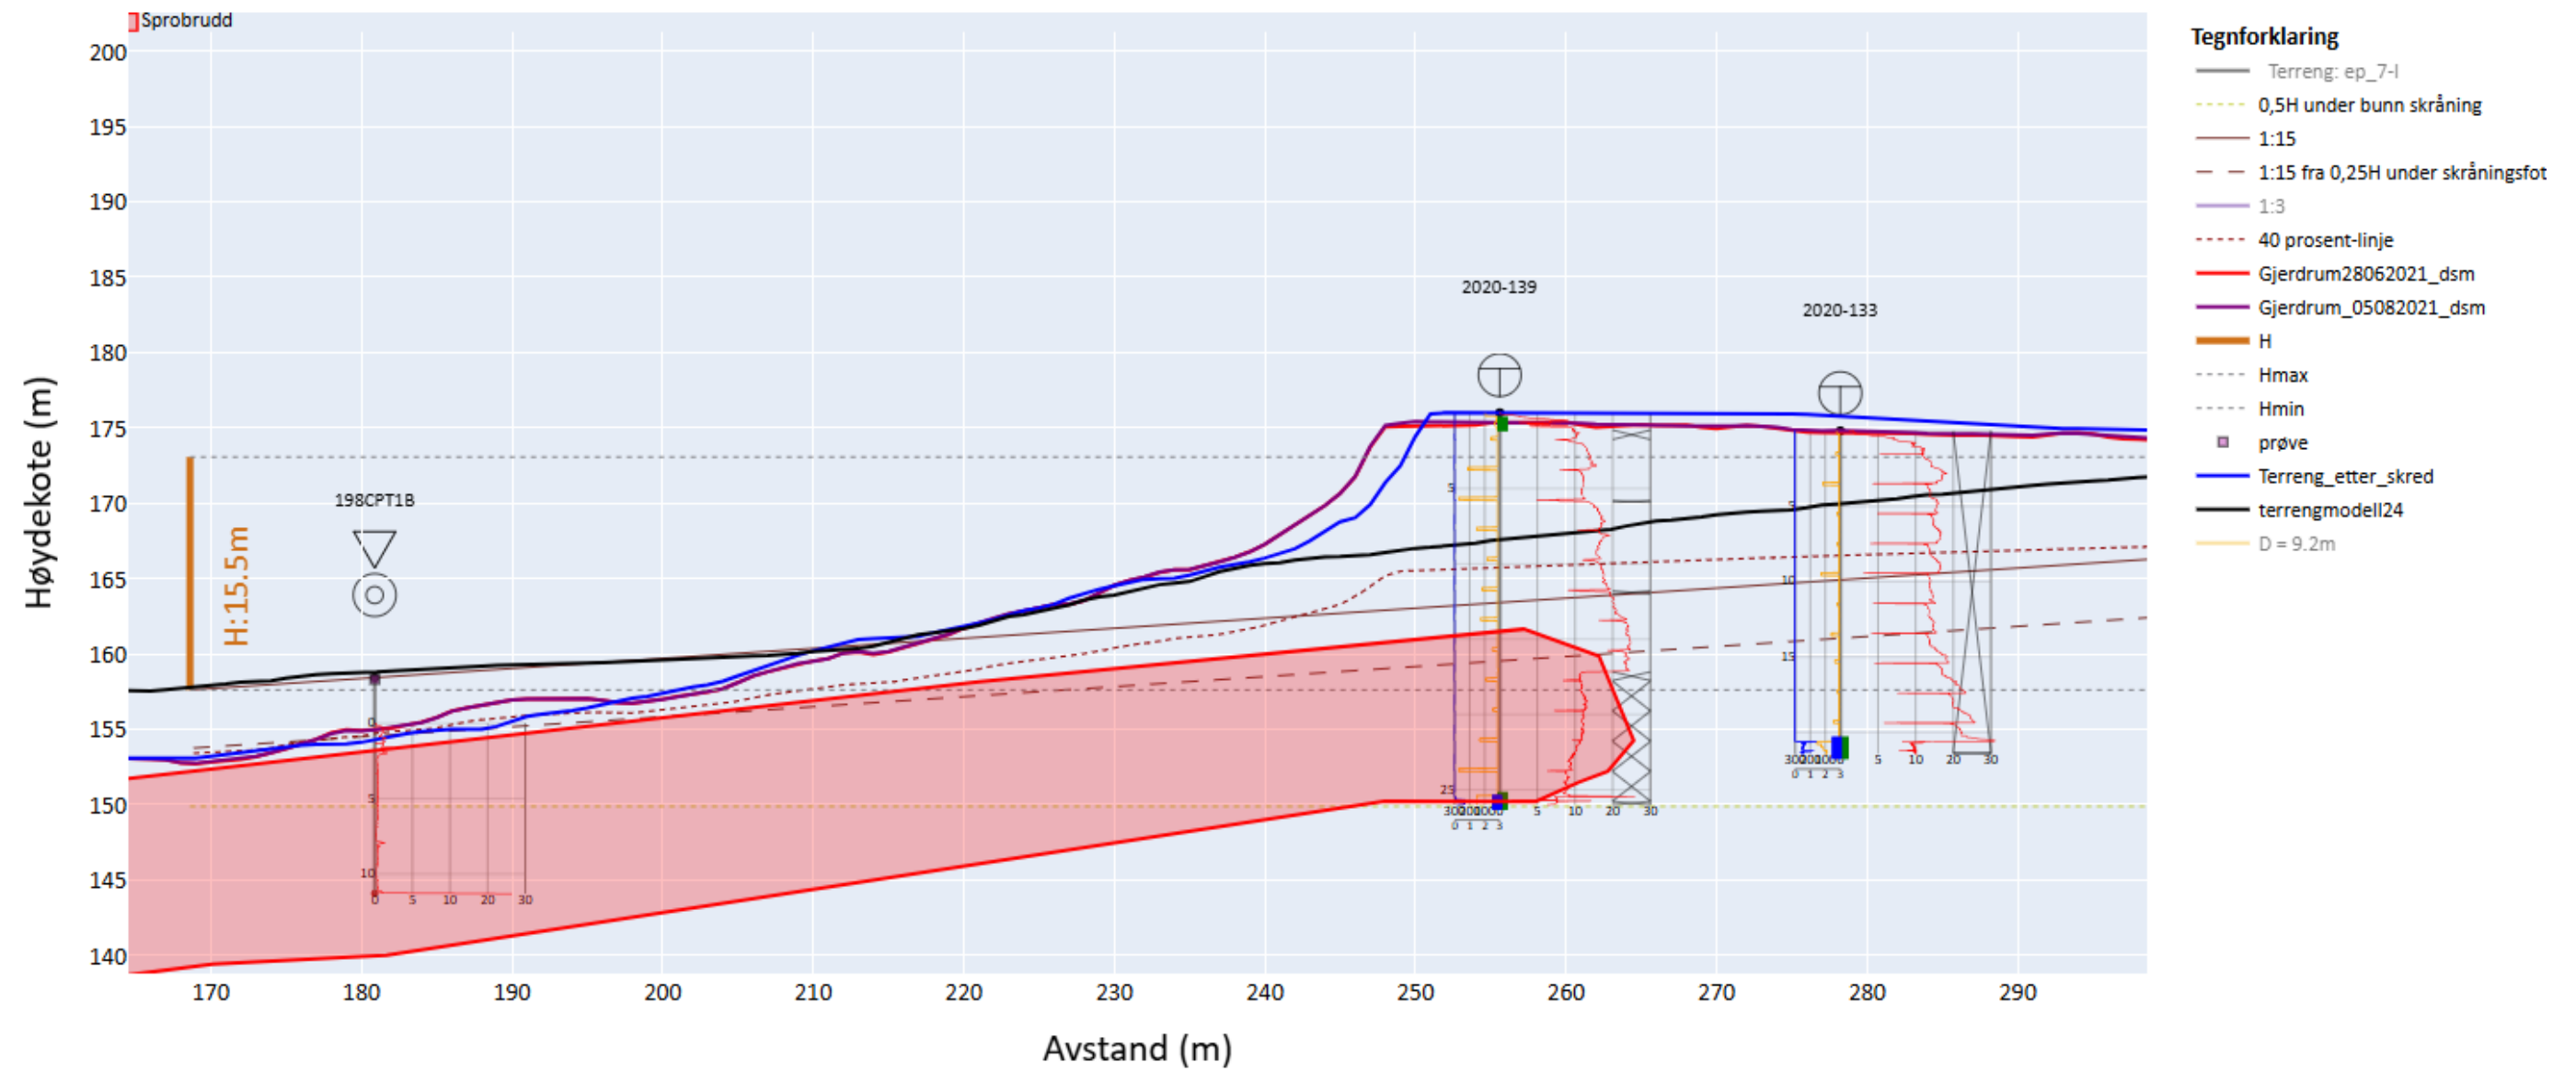
| Snitt 7-J | Det er mindre enn 40% kvikkleire over 1:15-linjen med utgangspunkt i 0,25H under skråningsfot. På bakgrunn av topografi og begrenset med kvikkleire oppover i skråningen, vurderes det at profilet ikke vil inngå i et omfattende områdeskred. |

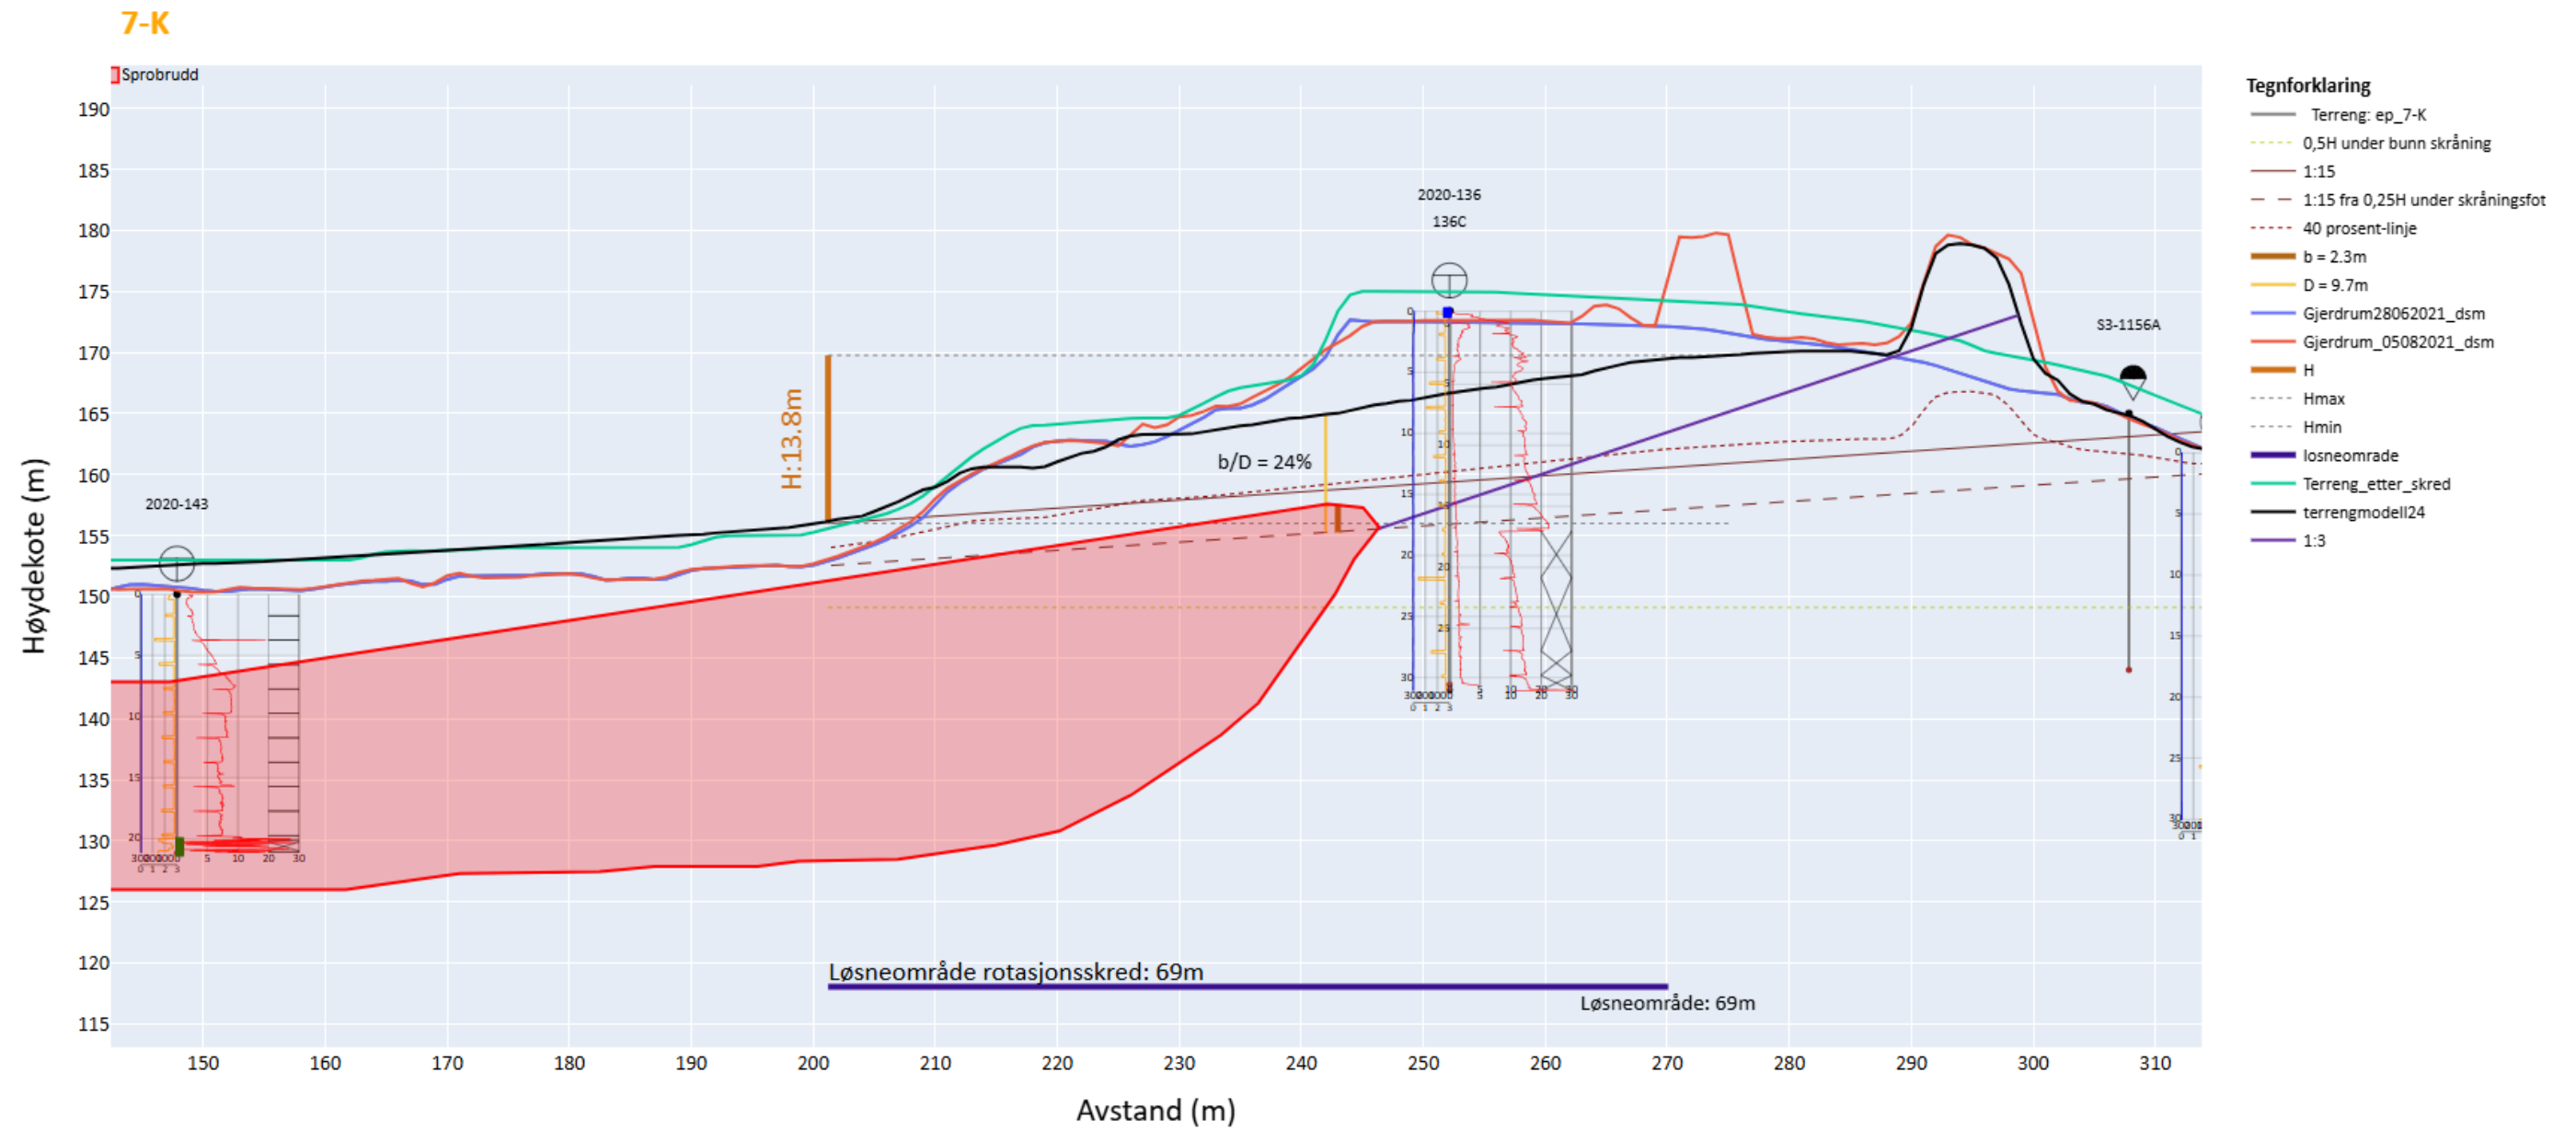
Figur 12. Snitt 7-K. Svart linje viser dagens overflate.

| Snitt 7-K | Det kan ikke utelukkes at kvikkleirelaget strekker seg noe opp i skråningen. Det er mindre enn 40 % kvikkleire over 1:15 linjen med utgangspunkt i 0,25H under skråningsfot. På bakgrunn av topografi og begrenset med kvikkleire oppover i skråningen, vurderes det at profilet ikke vil inngå i et omfattende områdeskred. |

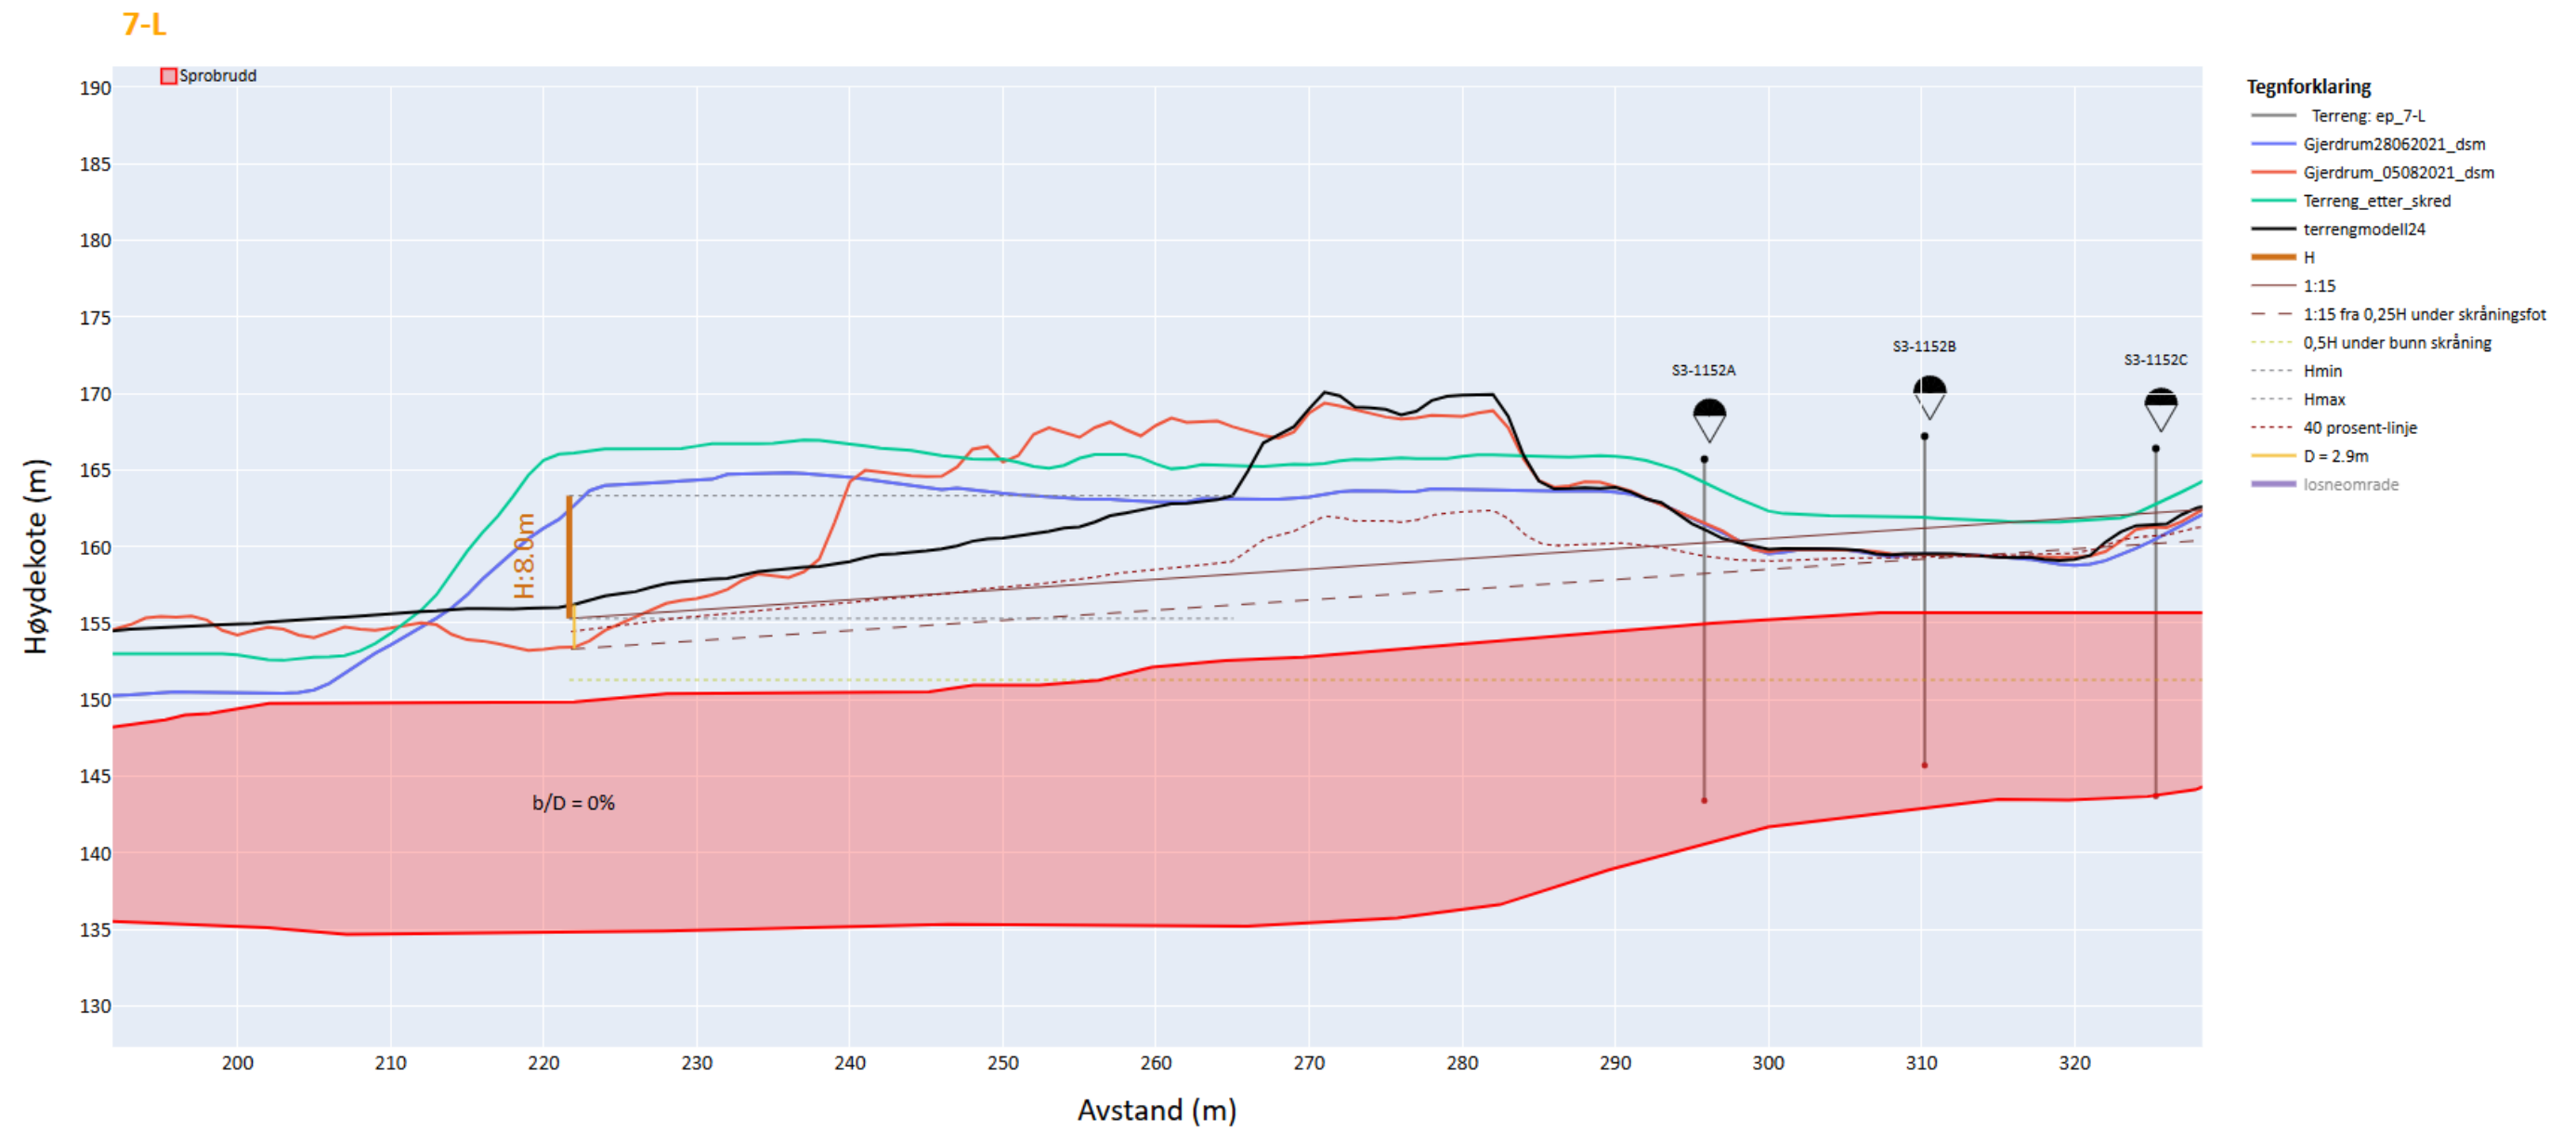
Figur 13. Snitt 7-L. Svart linje viser dagens overflate.

| Snitt 7-L | Det er ikke antatt kvikkleire over 1:15 linjen. I selve skråningen er det heller ikke kvikkleire over 0,25H under skråningsfot, som er dybden det skal vurderes om det er kvikkleire i. Skråningen er relativt slak, bare så vidt brattere enn 1:15, og det er ikke realistisk med naturlig utløste rotasjonsskred som går ned i kvikkleiren. Det vurderes at det ikke er noen naturlige skredmekanismer som vil medføre områdeskred i dette profilet. |

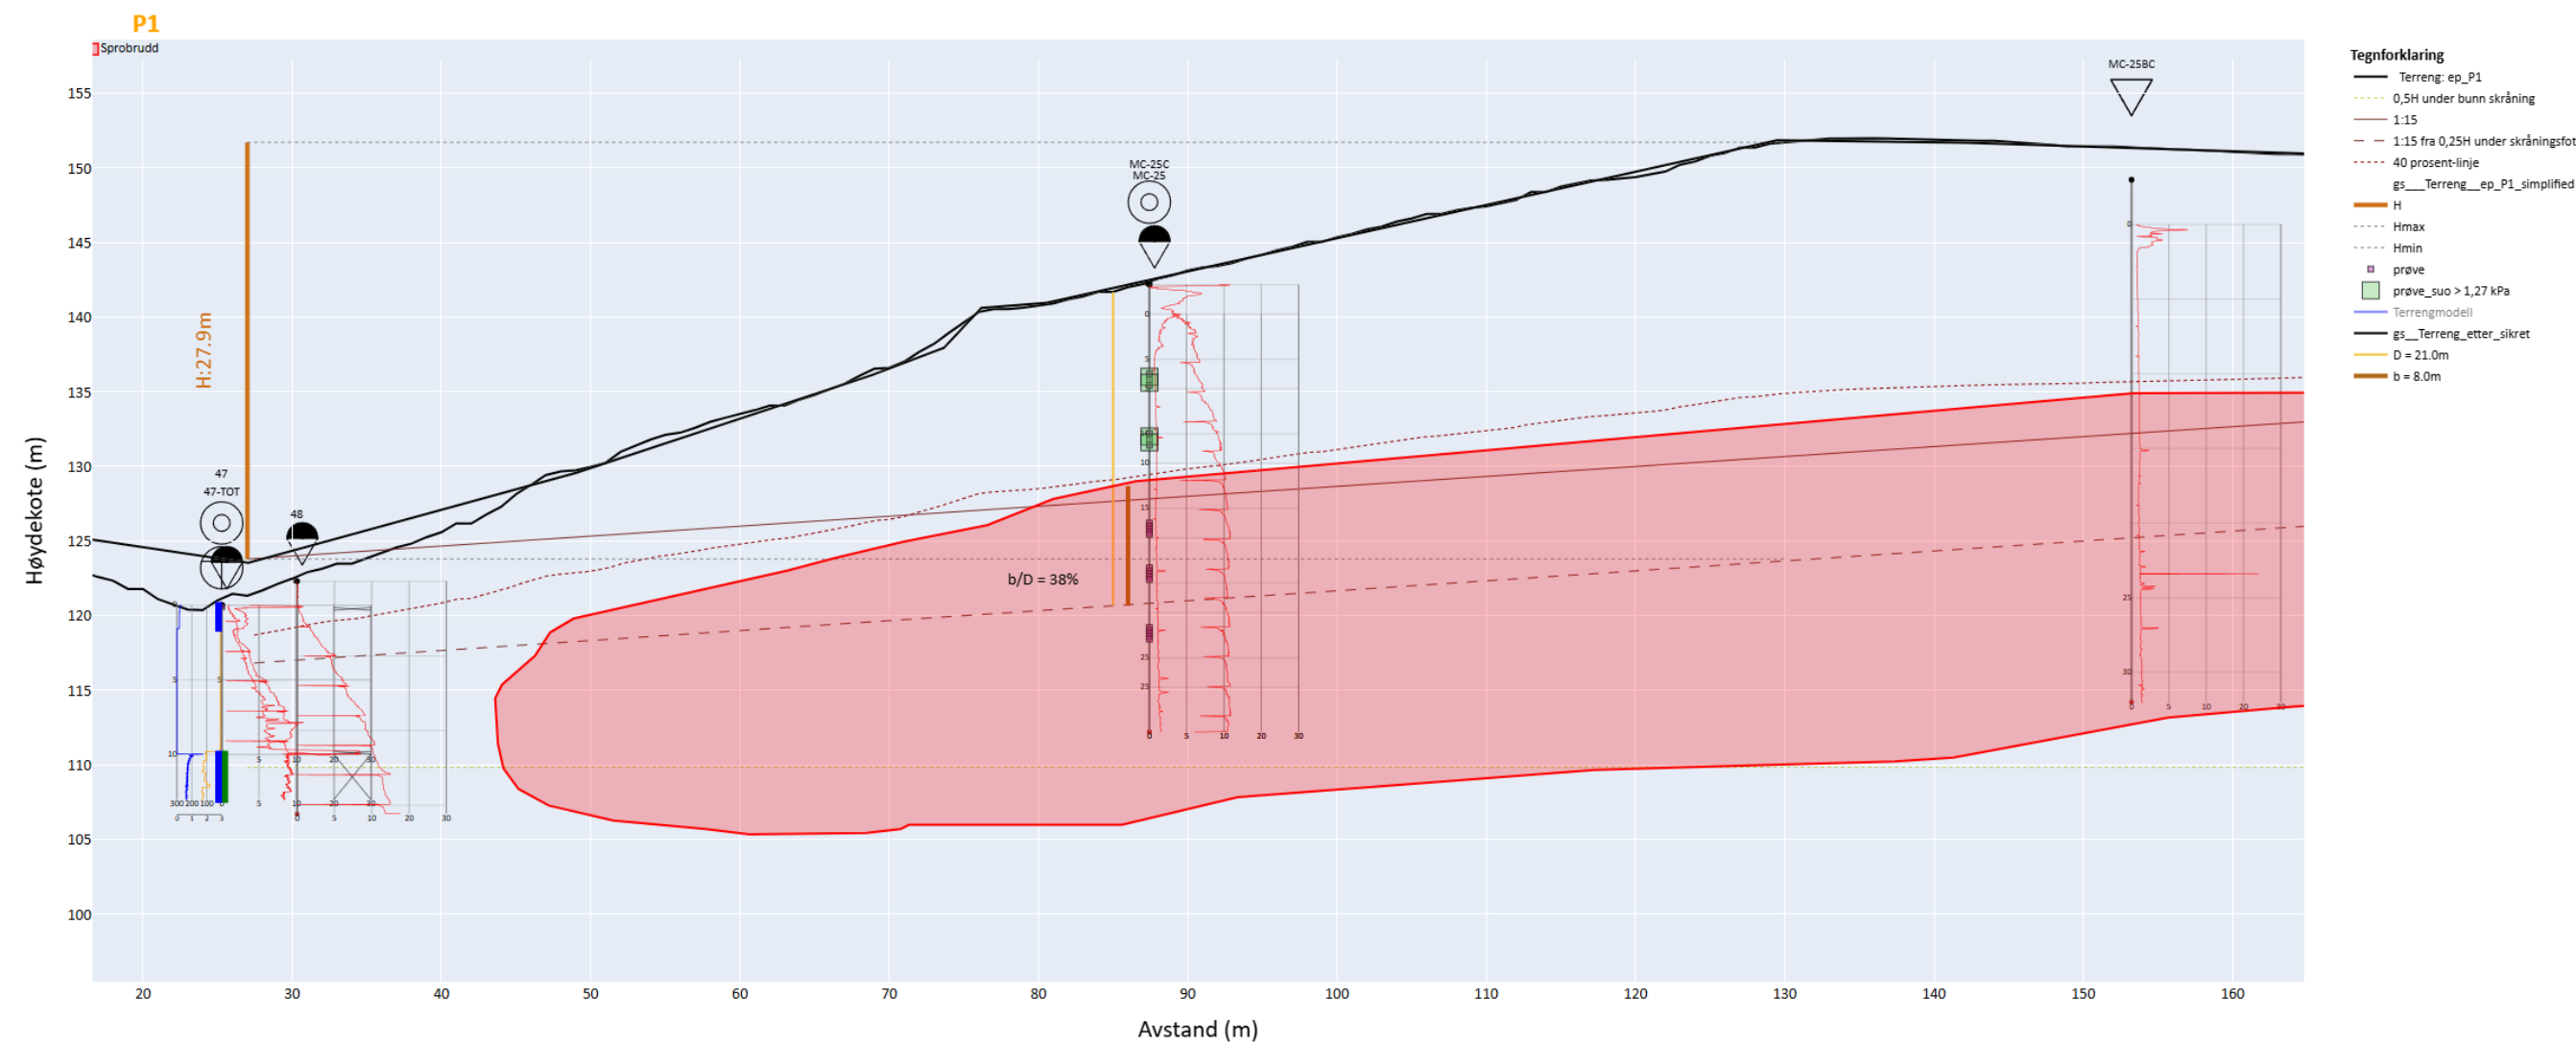
Figur 2. Snitt P1. Terreng før og etter oppfylling.

- Snitt P1 Ved å benytte oppfylt/sikret terreng som utgangspunkt, vil  $b/D$  forholdet akkurat bli under 40%. Rotasjonsskred vurderes derfor som mest aktuelle skredmekanisme.
- Snitt P2 Ved å benytte oppfylt/sikret terreng som utgangspunkt, vil  $b/D$  forholdet bli under 40%. Rotasjonsskred vurderes derfor som mest aktuelle skredmekanisme.
- Snitt P3 Ved å benytte oppfylt/sikret terreng som utgangspunkt, vil  $b/D$  forholdet bli under 40%. Rotasjonsskred vurderes derfor som mest aktuelle skredmekanisme.
