Norges
vassdrags- og
energidirektorat

Klassifisering av kvikkleiresoner

Grong - Rapport I

- Sonene sør for Grong sentrum

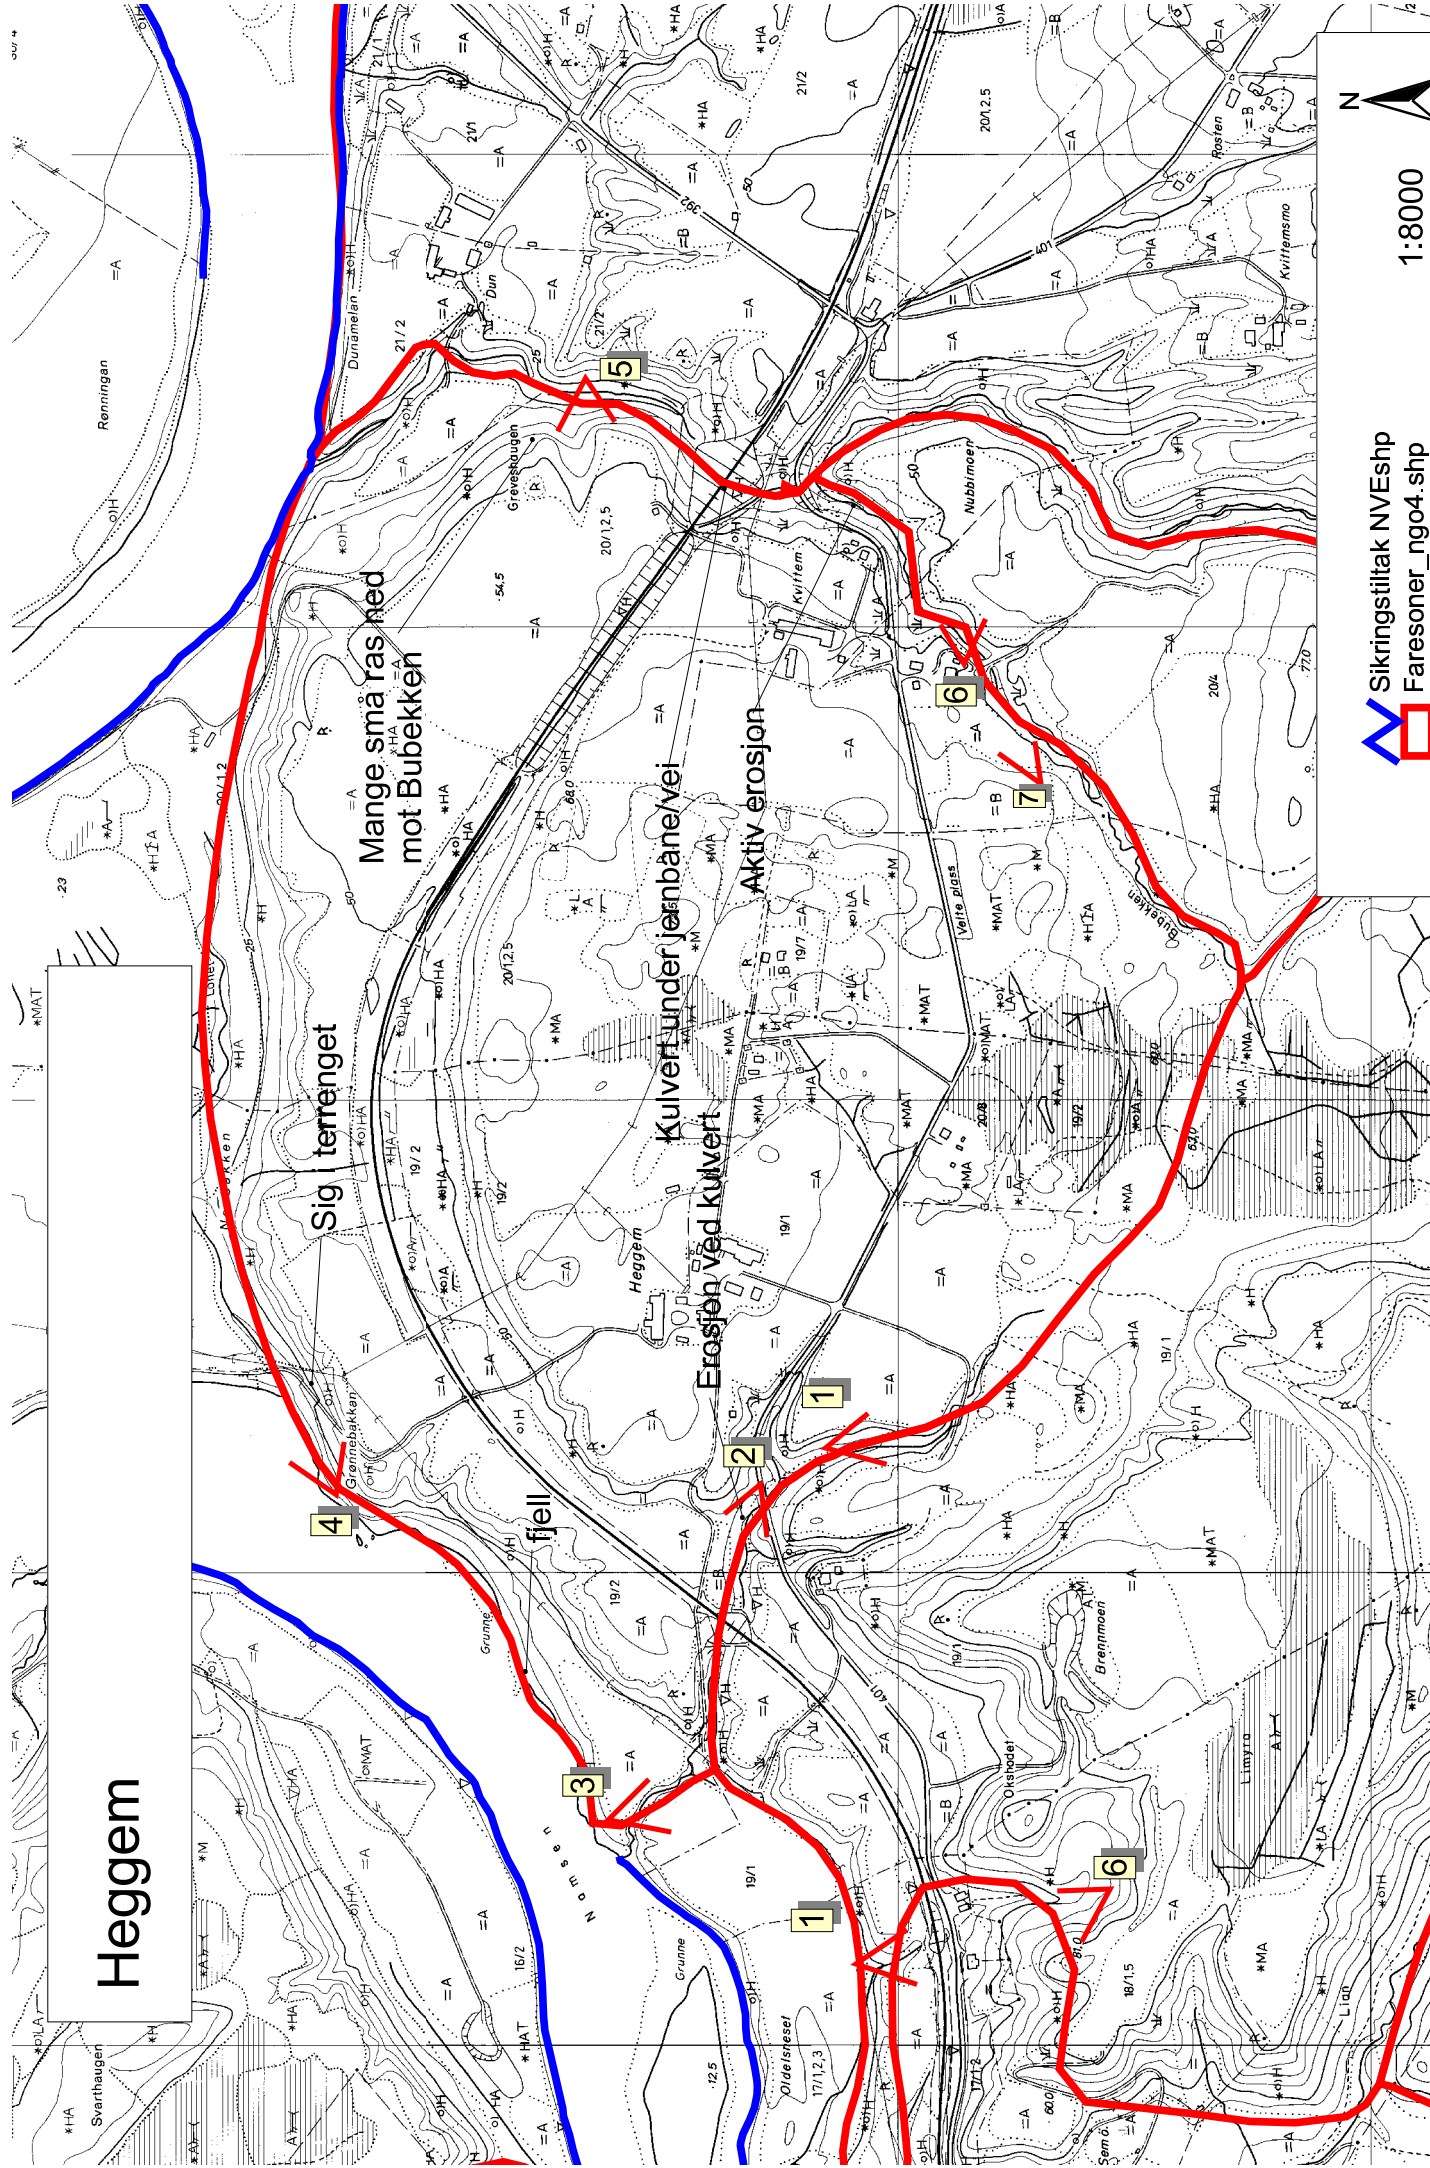
Heggem

Sig terrenget

Mange små ras ned mot Bubekken

Kullvert under jernbåne/vei

Erosjon ved kullvert

Aktiv erosjon

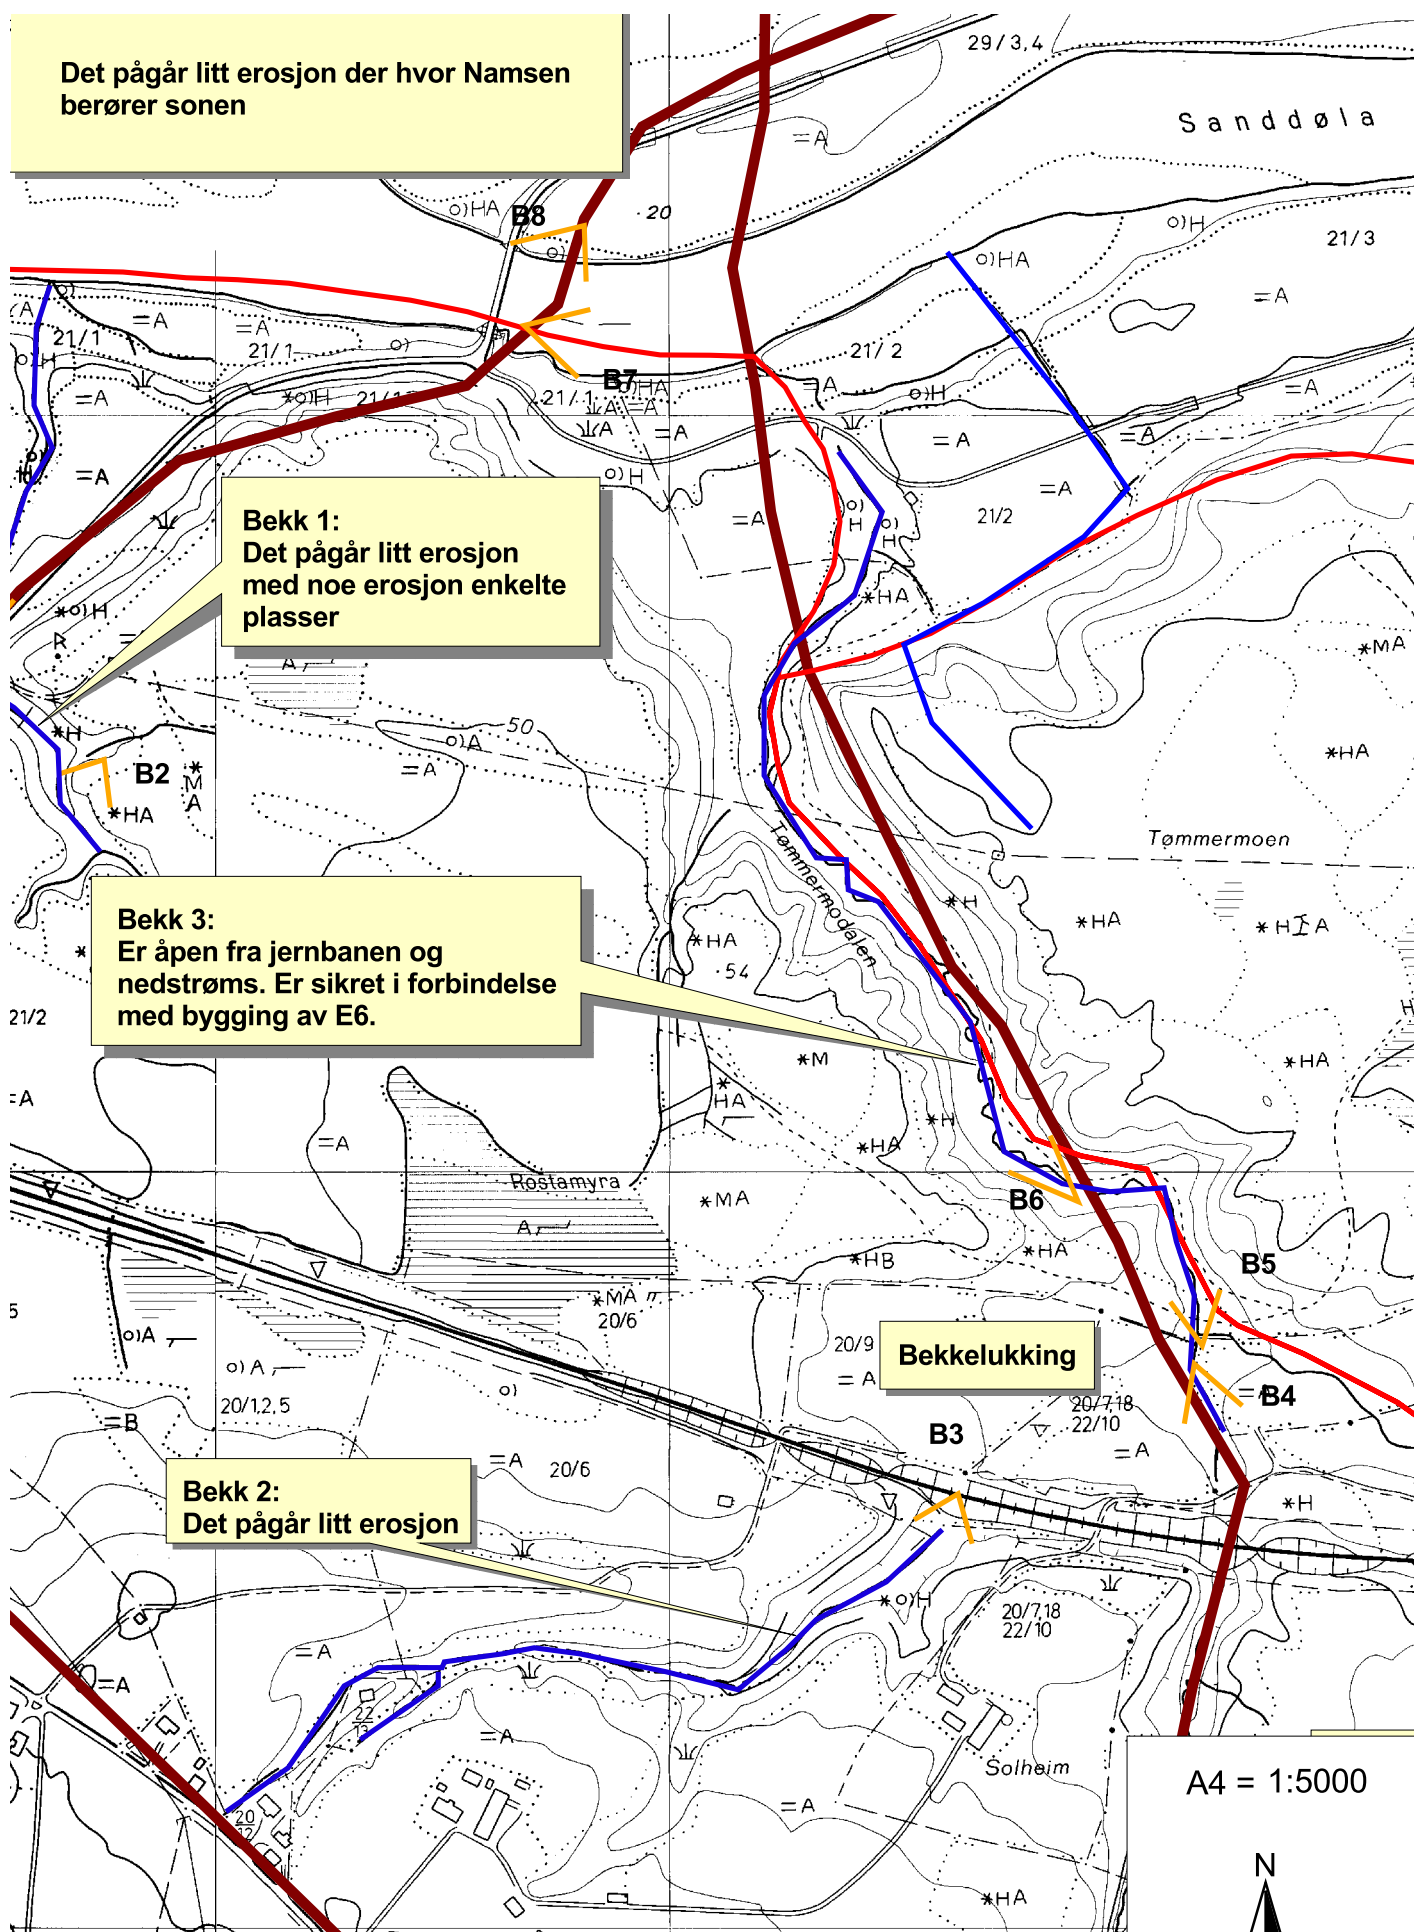
Rosten. Kart 1 - Grong kommune

Det pågår litt erosjon der hvor Namsen berører sonen

Bekk 1:
Det pågår litt erosjon med noe erosjon enkelte plasser

Bekk 3:
Er åpen fra jernbanen og nedstrøms. Er sikret i forbindelse med bygging av E6.

Bekk 2:
Det pågår litt erosjon

Bekkelukking

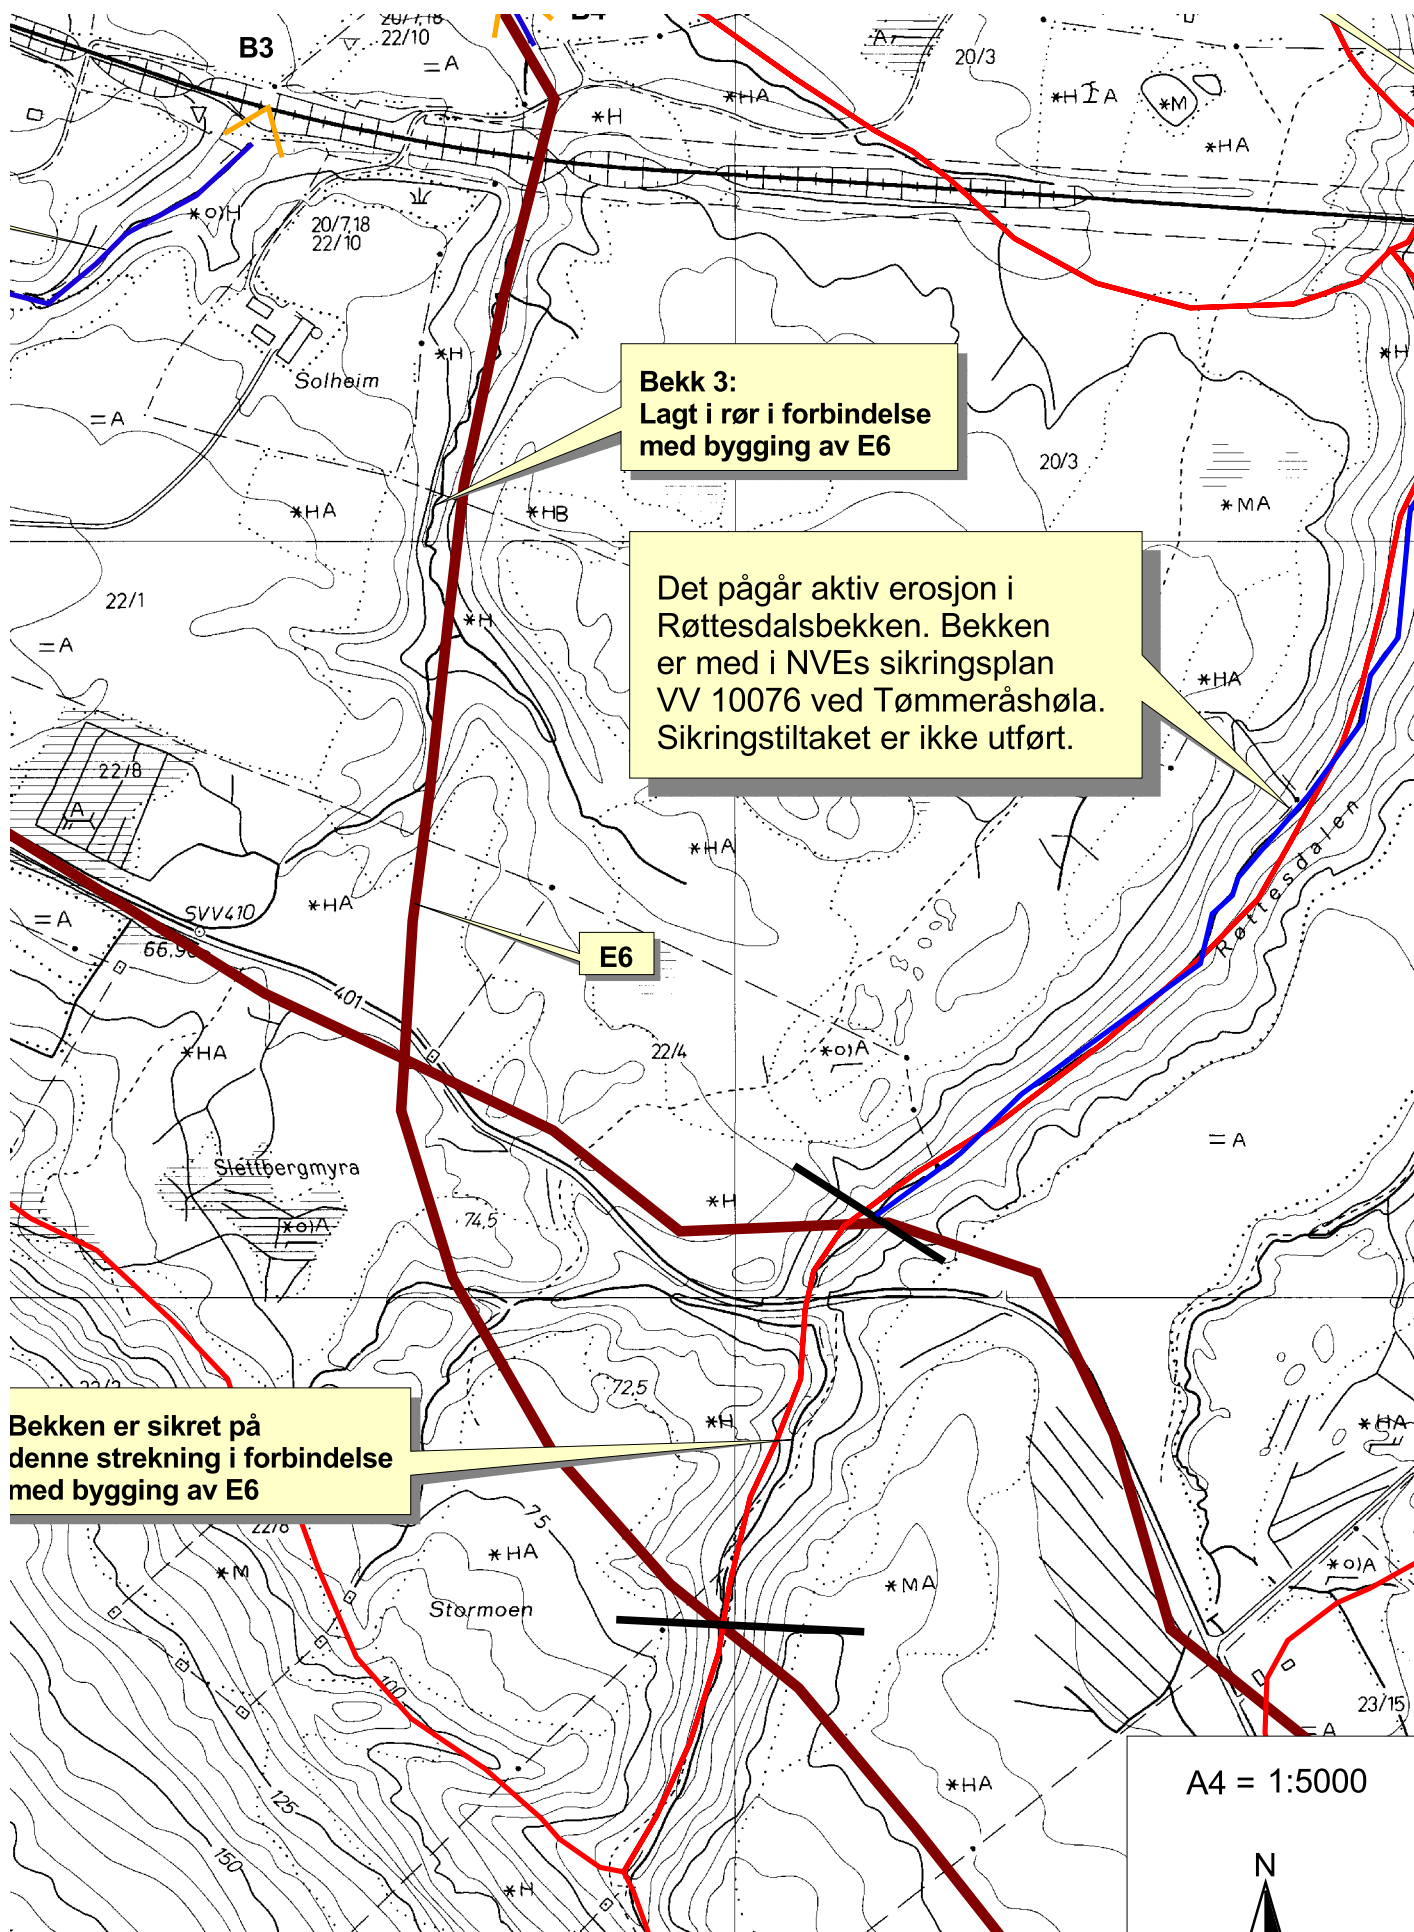
Rosten. Kart 2 - Grong kommune

Bekk 3:
Lagt i rør i forbindelse
med bygging av E6

Det pågår aktiv erosjon i
Røttesdalsbekken. Bekken
er med i NVEs sikringsplan
VV 10076 ved Tømmeråshøla.
Sikringstiltaket er ikke utført.

Bekken er sikret på
denne strekning i forbindelse
med bygging av E6

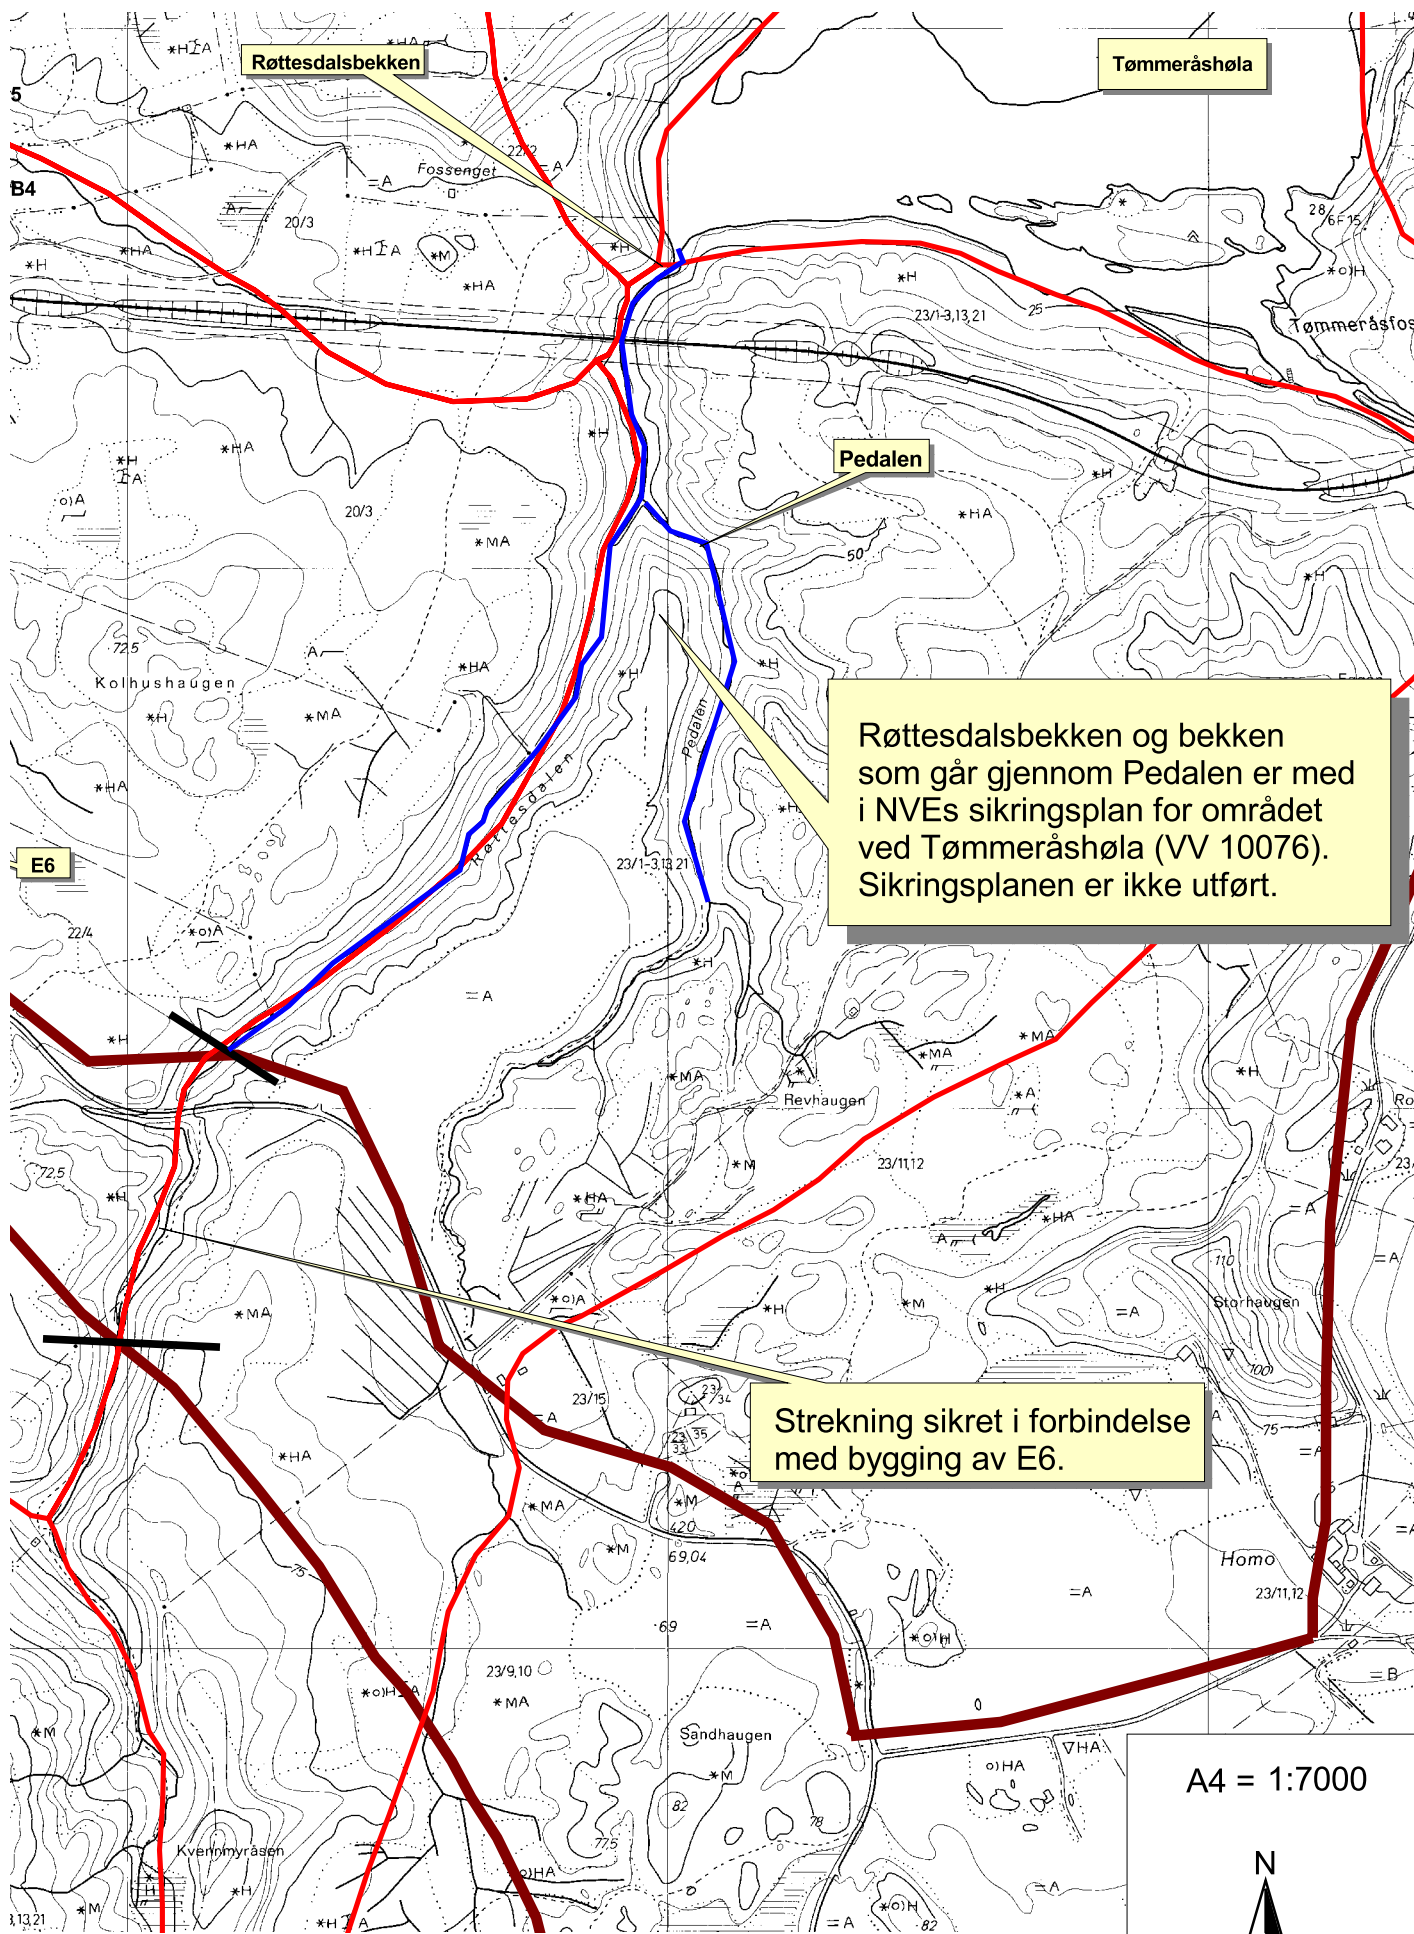
Homo Melmoen - Grong kommune

Røttesdalsbekken og bekken som går gjennom Pedalen er med i NVEs sikringsplan for området ved Tømmeråshøla (VV 10076). Sikringsplanen er ikke utført.

Strekning sikret i forbindelse med bygging av E6.

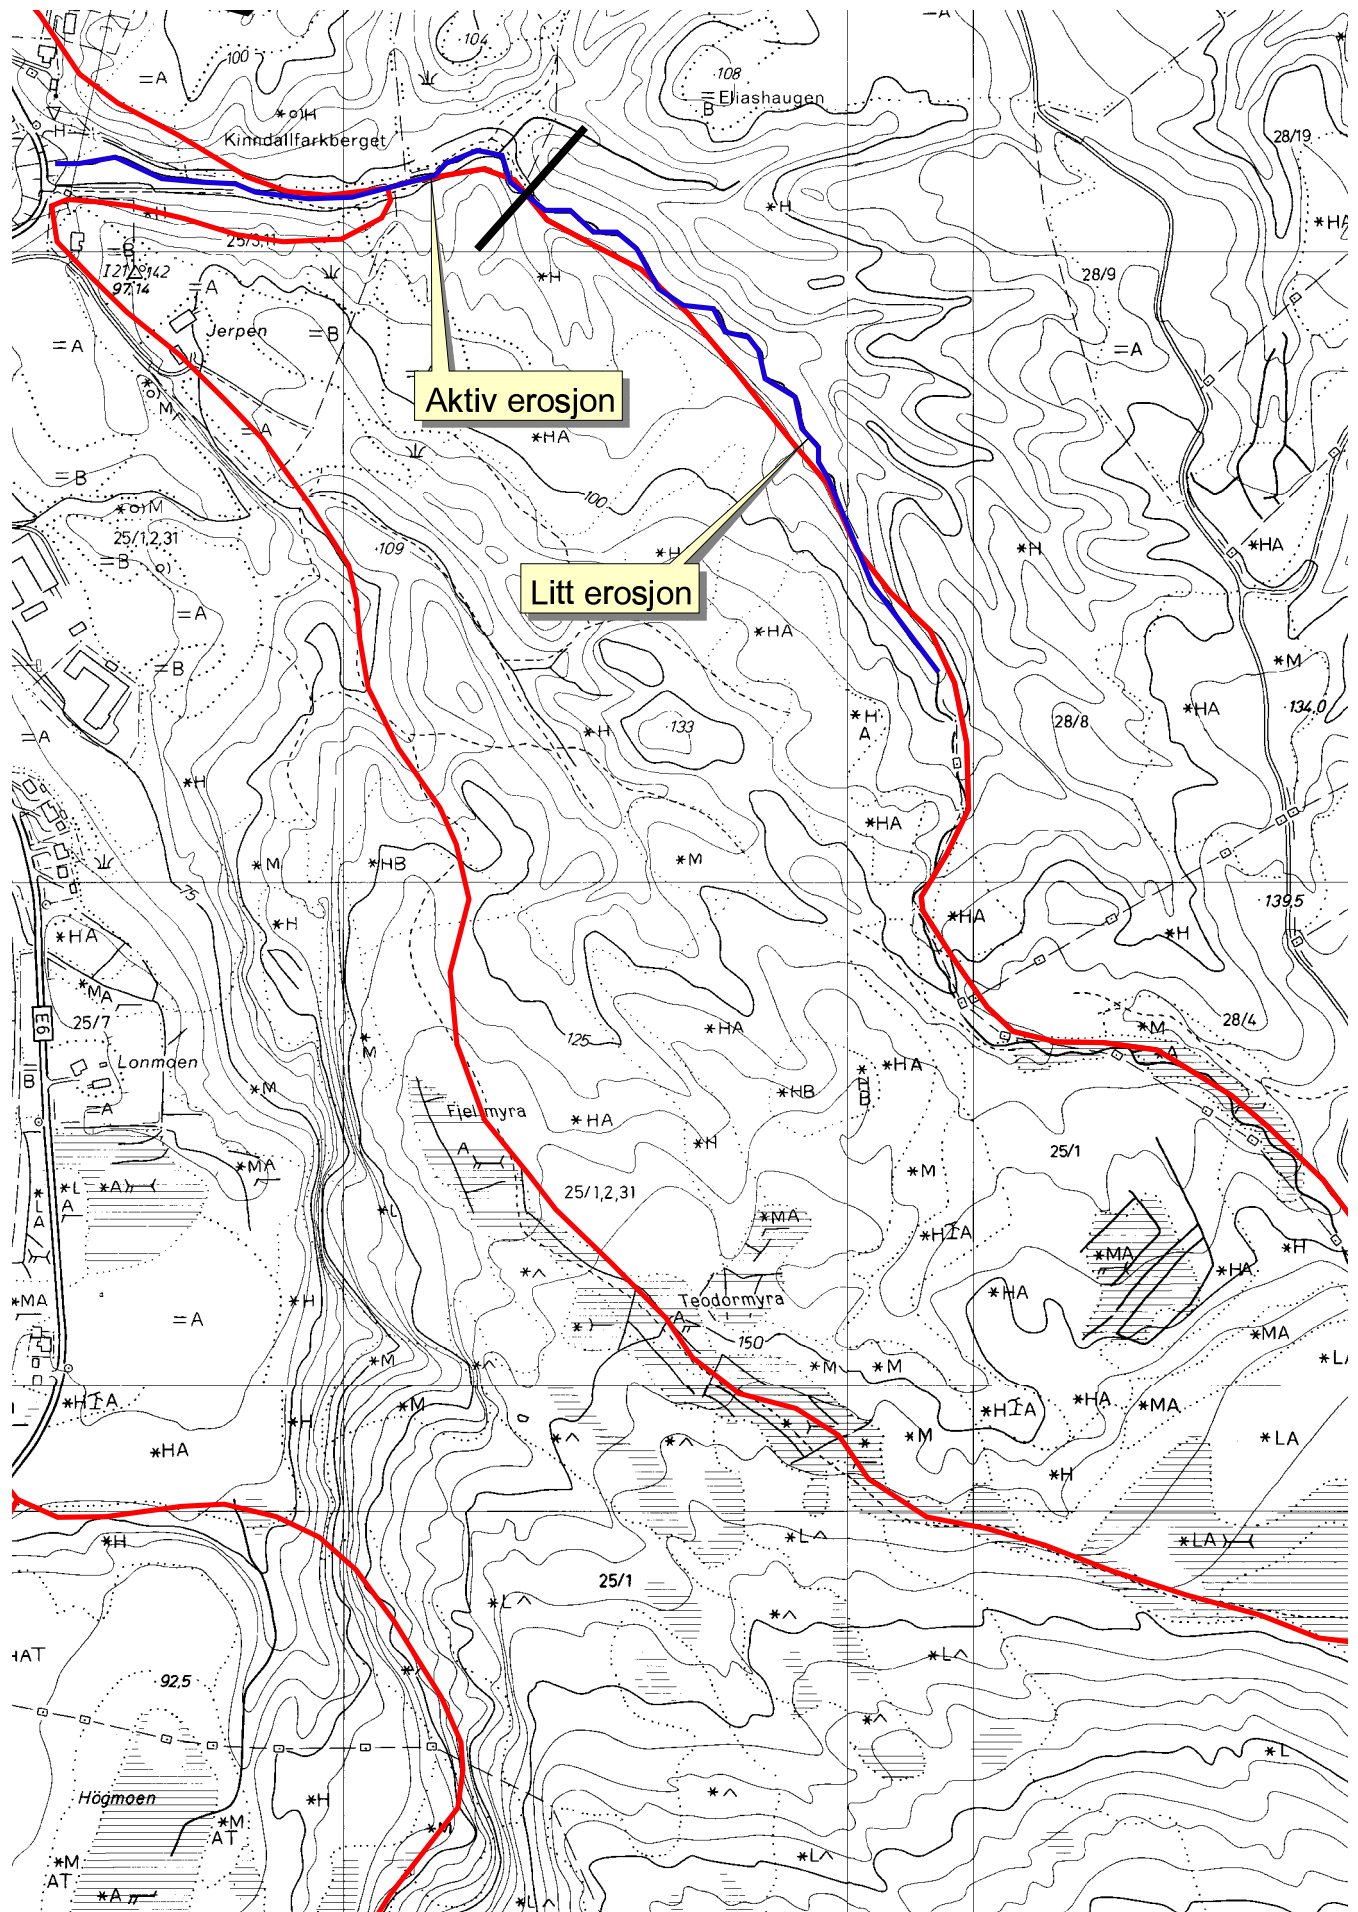
Tømmerås Ekker - Grong kommune

Aktiv erosjon

Litt erosjon

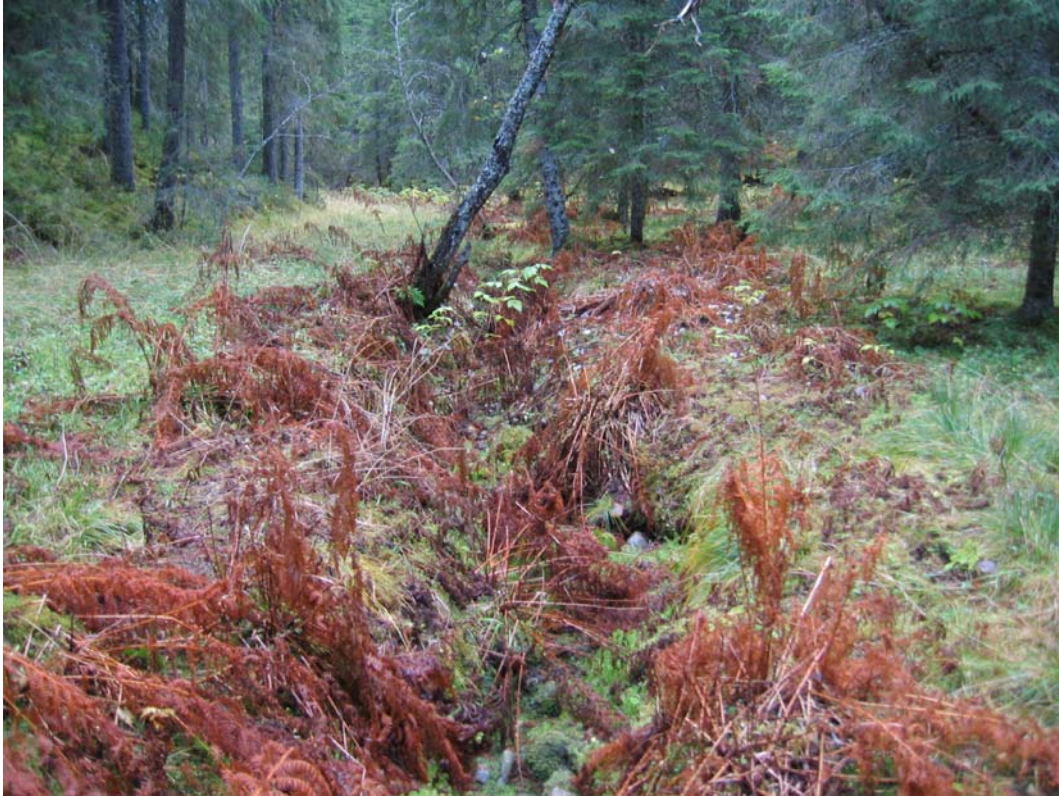
Faktor	Observasjon/beskrivelse	Kategori (sett x)	
Erosjon	Bekk 1: Det pågår noe erosjon i bekken som har ført til en bunnsenkning på 0,5-1,0 m. Se bilde 1 og 2. Ikke synlig leire i bekken.	Aktiv	
		Noe	X
	Litt		
	Ingen		
Inngrep	Jernbanefylling vest i sonen.	Stort	X
		Noe	
		Lite	
		Ingen	
Flombølge/ oppdemming	Jernbane og vei er truet ved oppdemming/flombølge.	Alvorlig	
		Middels	
		Liten	X
		Ingen	
Andre forhold

Bilde 1: Noe erosjon, 0,5 m bunnsenkning

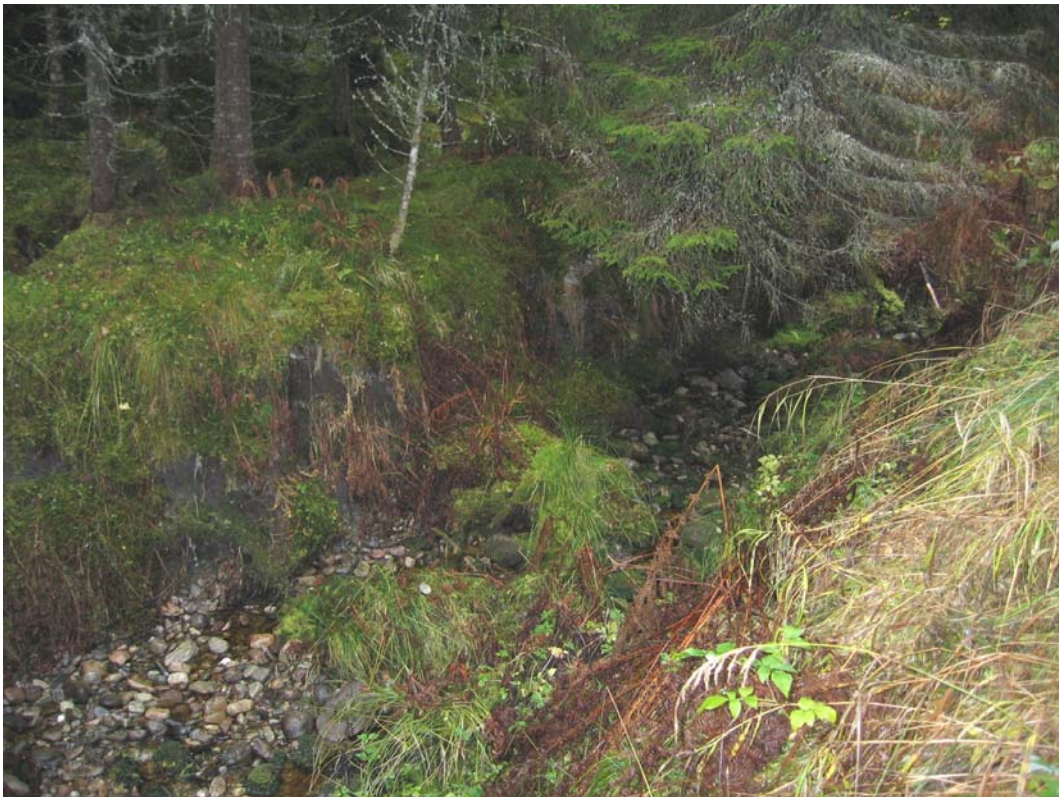
Bilde 2: Noe erosjon, 1 m bunnsenkning

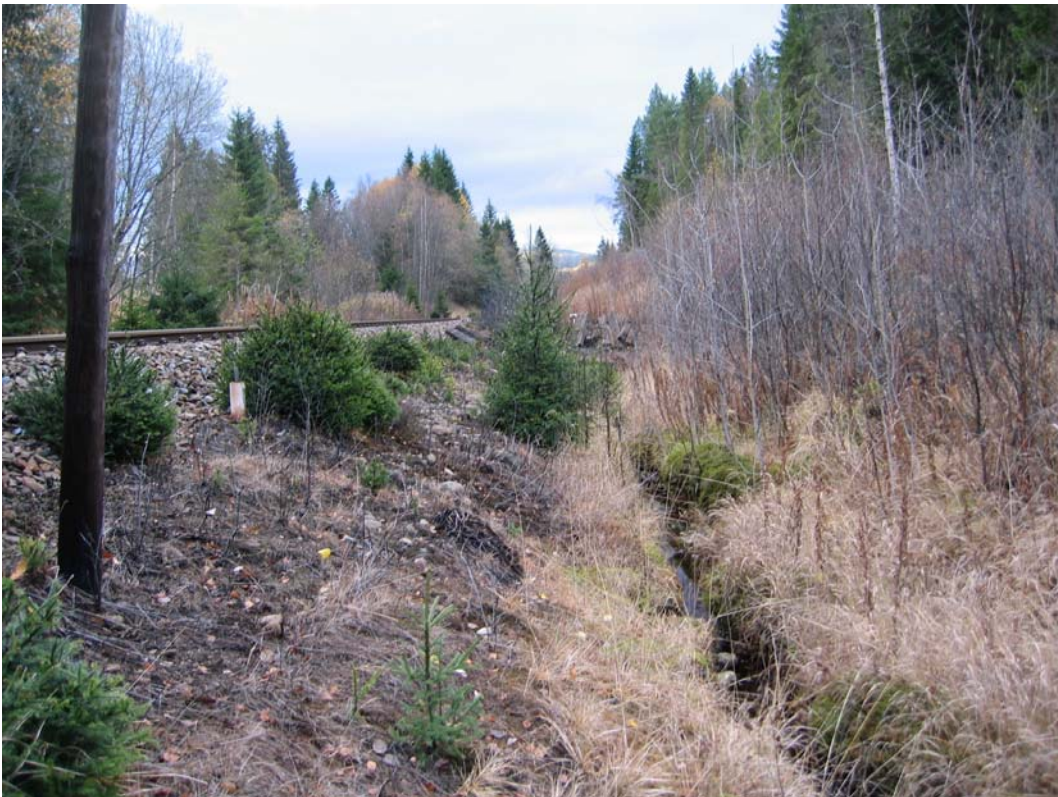
Bilde 4: Bekk langs jernabanefyllinga
