Norges
vassdrags- og
energidirektorat

Ferdigrappport for NVEs sikringstiltak i Sunndalsbekken, Finnmyrbekken på strekning P470-P680, Osbekken, Sidebekk S1, Avlasting I og II. Sikringsarbeidene ble utført i perioden oktober 2009 - 2016.

Rapport

Plandato: 7.7.2017	Saksnr.: 200707163
Saksbeh: Geir B. Hagen	Vassdragsnr.: 123
Kommune: Klæbu	NVE Region Midt-Norge
Fylke: Sør-Trøndelag	Vestre Rosten 81, 7075 TILLER
Inngrepsnr.: 10461	Tlf.: 22959900 Faks: 72 89 65 51

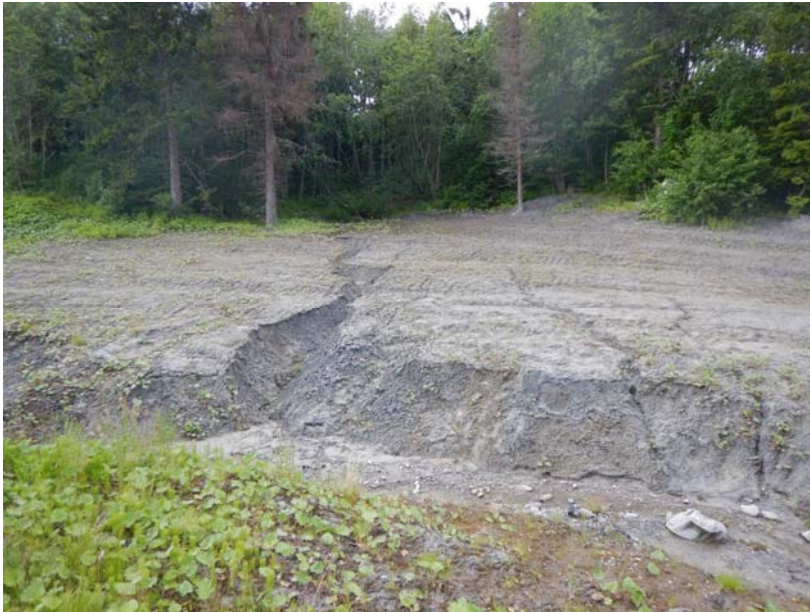
Det pågår noe erosjon i de lagte leirmassene pga. manglende ferdig topplag av samfengt sprengt stein. Kommer ikke reguleringsarbeidene i gang i løpet av de nærmeste årene må Klæbu kommune sørge for at bekkeprofilene blir lagt i en ordnet steinfylling.

Figur 2: Erosjon i leirmassene ca. ved P500 i Sunndalsbekken

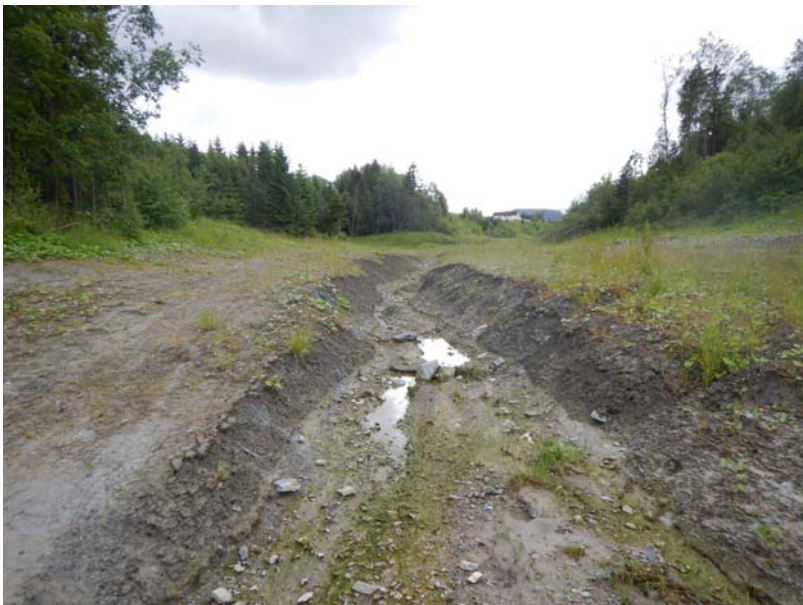
Figur 3: Erosjon i leirmassene ca. ved P550 i Finnmyrbekken

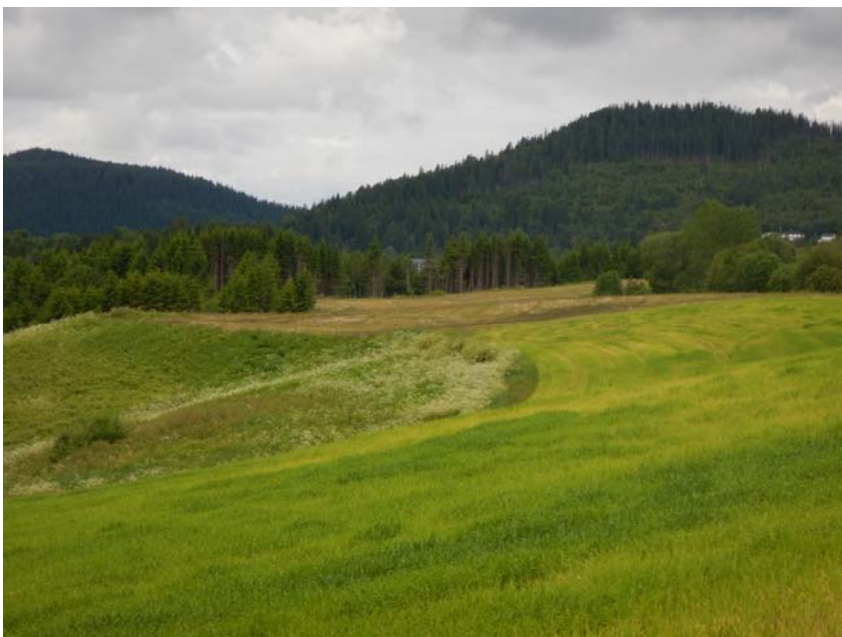
Det eneste som gjenstår ved avlasting I og II er å drenere områdene. NVE har bare ansvar for å drenere avlastingsområde II. Avlastingsområde I skal dreneres av Ramlo Sandtak AS. Norges landbruksrådgivning har utarbeidet en dreneringsplan for arbeidene. Arbeidene kunne ikke gjøres direkte etter legging av matjorda fordi det var for bløtt. Dreneringsarbeidene ved avlastingsområde II skal gjennomføres av NVE i 2017-2018.

Figur 5: Avlastingsområde II juli 2017

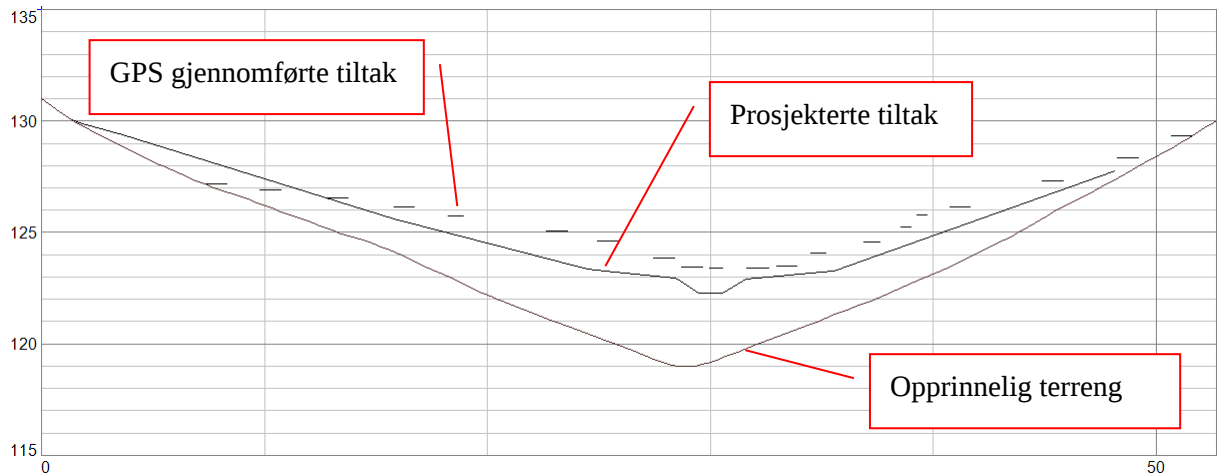
Figur 6: Sammenligning prosjektert tiltak med utført tiltak i P307 i Sunndalsbekken

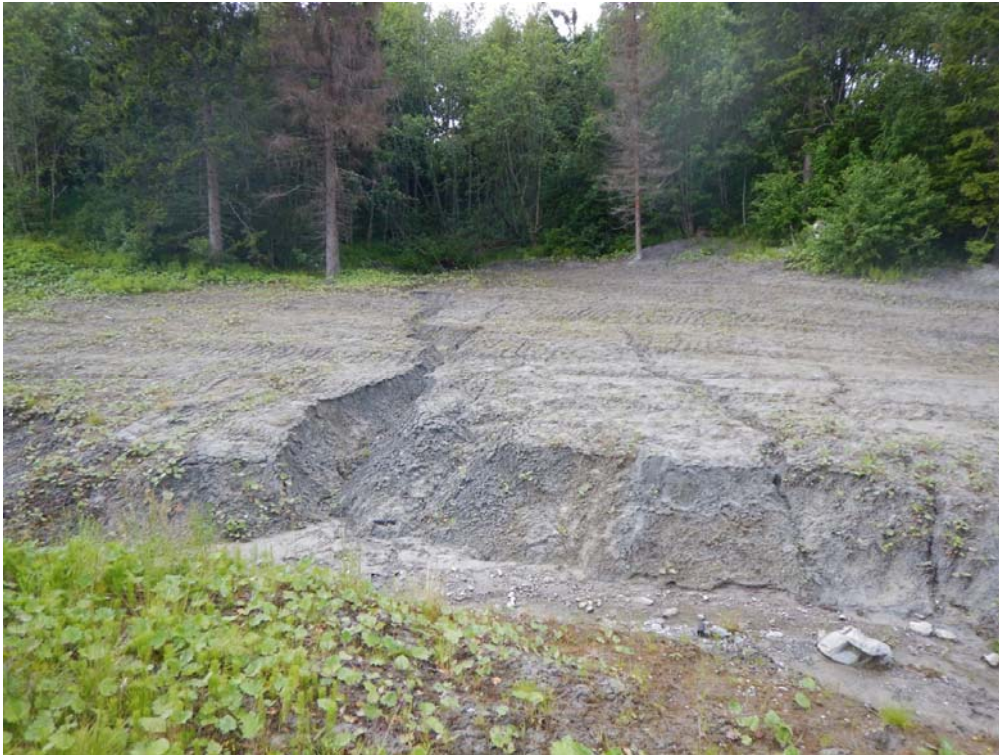
Figur 15: Sunndalsbekken. Erosjon i leirmassene ca. P500, venstre side

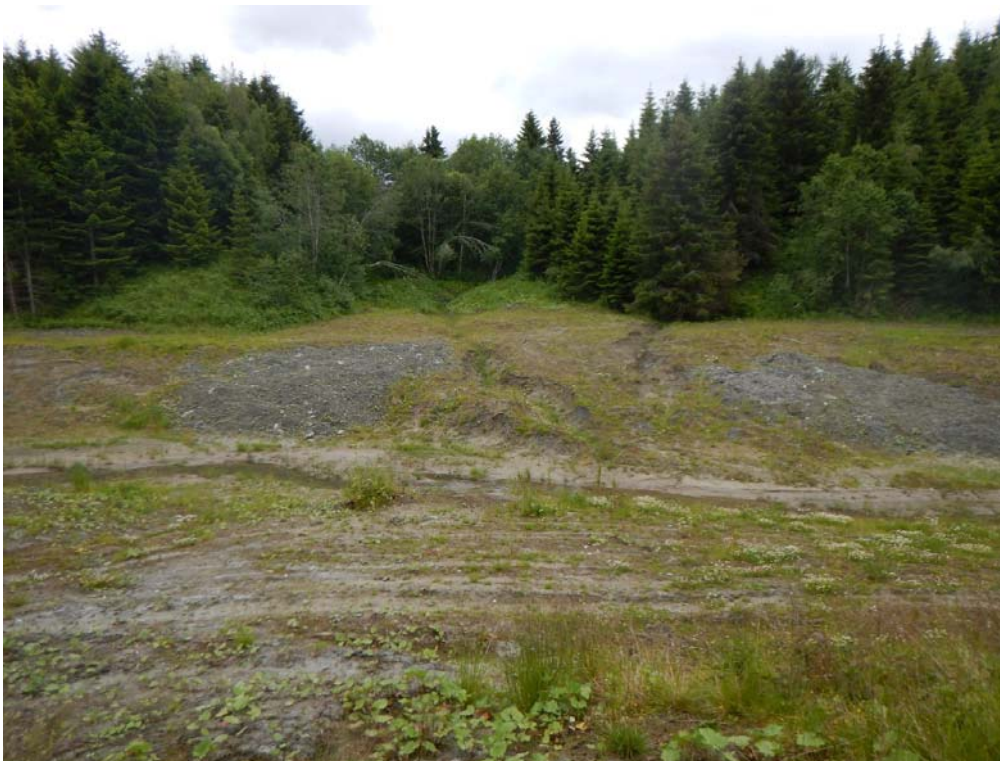
Figur 24: Erosjon i leirmassene, Sunndalsbekken P900, venstre side

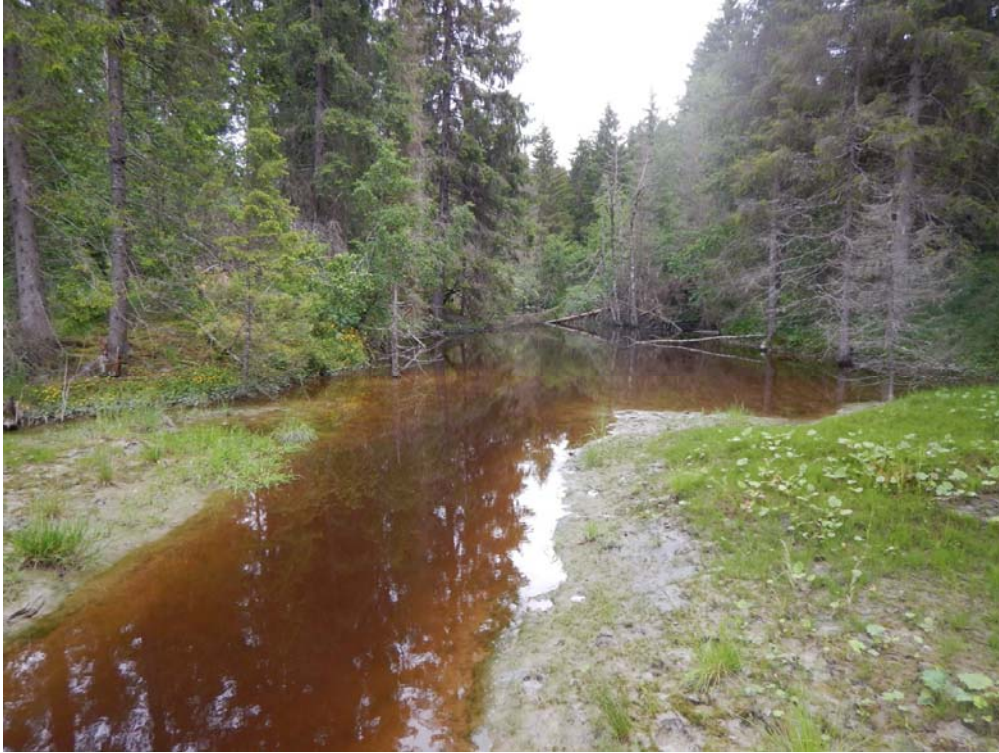
Figur 39: Oppstrøms ende av Osbekken ved P0. Bunnhevinga demmer opp bekken

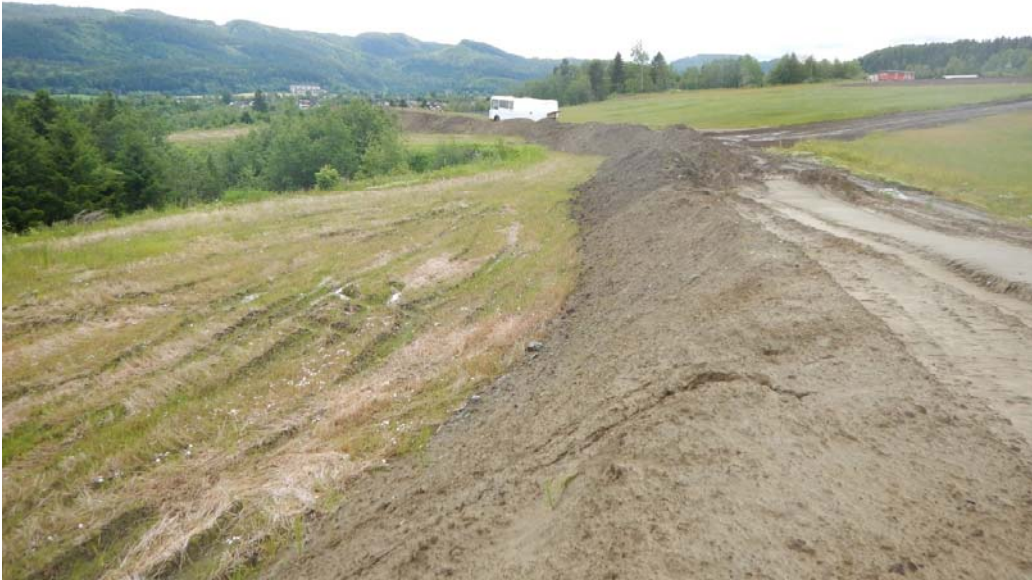
NVEs arbeider med massekjøring ved avlasting I og II er ferdig. Områdene er avlastet til prosjektert nivå og nødvendig jordlag er tilbakeført som planlagt. Ved avlasting II ligger fremdeles anleggsveien som går gjennom området. Denne skal benyttes av Ramlo i forbindelse med reguleringsarbeidene. NVE har lagt opp jorddranker som skal tilbakeføres når anleggsveien fjernes.

Figur 45: Jordranke og anleggsvei gjennom avlasting I
