# RAPPORT

29 1994

## EROSJON I UVDALSELVEN

TITTEL EROSJON I UVDALSELVEN	<b>RAPPORT</b> 29/94
SAKSBEHANDLER Jim Bogen, seksjon miljøhydrologi	DATO 08.12.94
	RAPPORTEN ER ÅPEN
OPPDRAKSGIVER Asker og Bærum Kraftselskap	OPPLAG 20

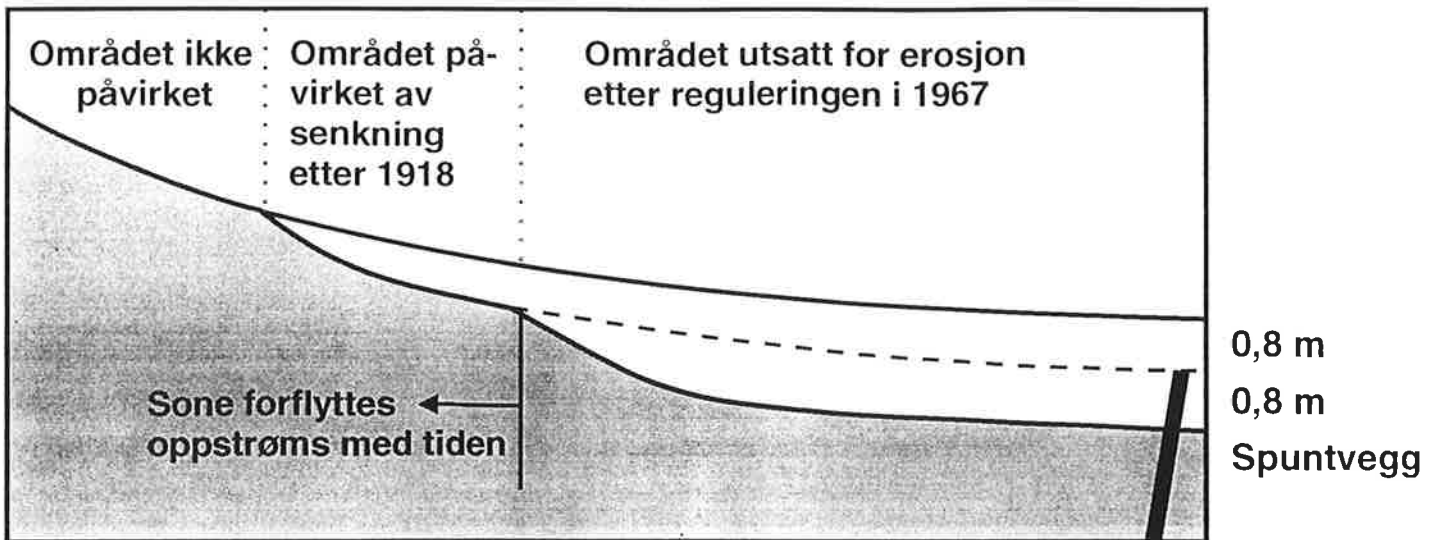
Fig. 4. Skisse av antatte lengdeprofiler med spuntvegg inntegnet.

For å forhindre en videre senking av elveløpene ble det satt ned en spuntvegg i elveløpet like før innløpet i fjorden. For jordbruksformål var det ønskelig med ytterligere senking av grunnvannstanden. Overkanten på spuntveggen ble derfor slått ned til den lå 0.8 m under den tidligere elvebunnen. Dette førte etterhvert til en senkning av elveløpene med en tilpasning til et nytt likevektsprofil. Sandfraksjonene i elveløpet er lette å erodere. Senkningen vil være merkbar helt opp til Prestgårdshølen hvor fallet på elva og kornstørrelsene i elveleiet øker. Sannsynligvis forplanter senkningen seg oppover ved at det dannes et knekkpunkt i lengdeprofilen. Dette knekkpunktet forskyver seg

oppstrøms med tiden slik at virkningene i de øvre deler først blir merkbare etter en tid, (fig. 4).

Spuntveggen i elveløpet bør etterses med jevne mellomrom. Hvis spuntveggen av en eller annen grunn skulle brytes ned, f. eks. på grunn av korrosjon kan skadene oppstrøms raskt bli omfattende. Området rundt spuntveggen bør derfor sikres med steinplastring. Det er ønskelig å unngå ukontrollerte strøm-virvler i dette området. Elvebredden bør forbygges på en slik måte at buen rettes og elven krysser spuntveggen i rett vinkel for å unngå ukontrollerte tverrstrømmer.

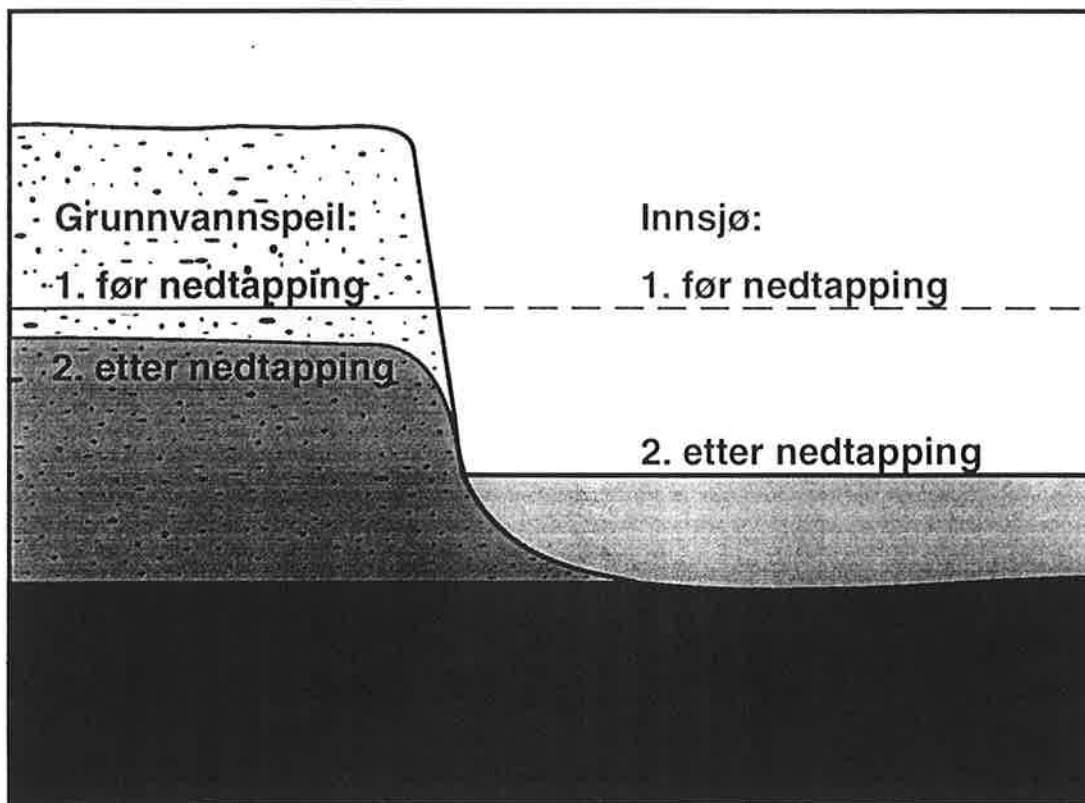
Fig. 5. Skisse av grunnvannserosjon ved lok 2, ved innløpet i Funnebøfjorden

Lokalitet 2 Utrasning på søndre side av Uvdalselvans innløp i Funnebøfjorden. Utrasningen har skjedd på et sted med tett skog der løsmassene står i en brattkant mot Funnebøfjorden. Et ca. 8 - 10 m langt stykke er glidd ut. Erosjonsprosessen på denne lokaliteten er beslektet med den første. Når vannstanden i Funnebøfjorden senkes hurtig, blir ikke porevanntrykket i skråningen kompensert av tilsvarende mottrykk fra innsjøvannet og skråningen blir instabil og raser ut, fig. 5. Dette er en type erosjonsskader som ofte kan iakttas i magasiner som tappes raskt ned, se f.eks. 1973, Bogen 1986.

Utglidningene i lokalitetene 1 og 2 synes begge å være forårsaket av nedsatt stabilitet i sedimentene ved hurtig senking. I lokalitet 2 kan massene sikres med stein på vanlig måte. Det er viktig å sikre dette området. Hvis erosjonen får utvikle seg fritt, kan brattkanten lett eroderes videre bakover. Hogst bør unngås fordi trerøttene stabiliserer massene.

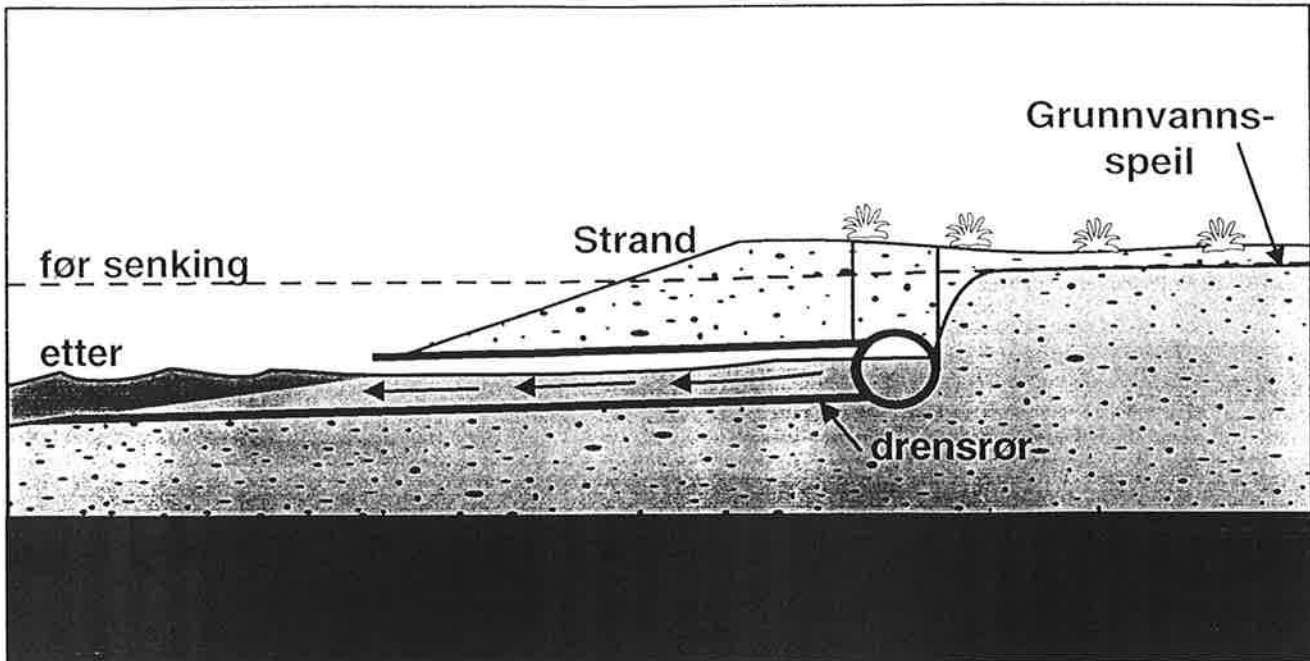
Fig. 6. Skisse av foreslåtte tiltak ved lok 1. Til overvåking av eventuelle bevegelser i sanden kan det opprettes måleprofiler som vist på figuren.

Sandstrand i innsjøen blir erodert vekk. Sanden på stranden ved Persgård er deler av munningsbanken i det opprinnelige deltaet. Sanden er ensortert med midlere kornstørrelse i grovsand - fin grus. Dette er fraksjoner som eroderes lett.

Erosjonen sies å begynne et stykke nede på stranden. Det foregår en forflytning av sand fra de øvre deler av stranda og ut i sjøen. Det dreier seg om en type grunnvannserosjon. Når innsjømagasinet tappes raskt ned vil grunnvannsgradienten bli større. Ut mot overflaten på stranden blir ikke poretrykket i grunnvannet balansert av noe mottrykk og materialet blir instabilt.

En mulig løsning kan være å drenere ut grunnvannet i en grøft som graves langs stranden som vist på fig. 6. Grøfta må være forholdsvis lang, anslagsvis 50 - 60 m. Vannet kan ledes ut gjennom en annen tverrgående dreneringsgrøft som går ned mot stranden, fig. 6. Grøftene kan lukkes slik at de ikke er til ulempe for ferdsele. Forbygning ved hjelp av en molo som ble nevnt under befaringen vil ikke være en tilstrekkelig løsning alene. Den vil imidlertid bremse på en videretransport av sanden slik at den forsinker forløpet noe.

Effekten av eventuelle tiltak bør overvåkes ved at det tas opp tverrprofiler av stranden som antydnet på fig. 7.
