## Bildevedlegg Gryta

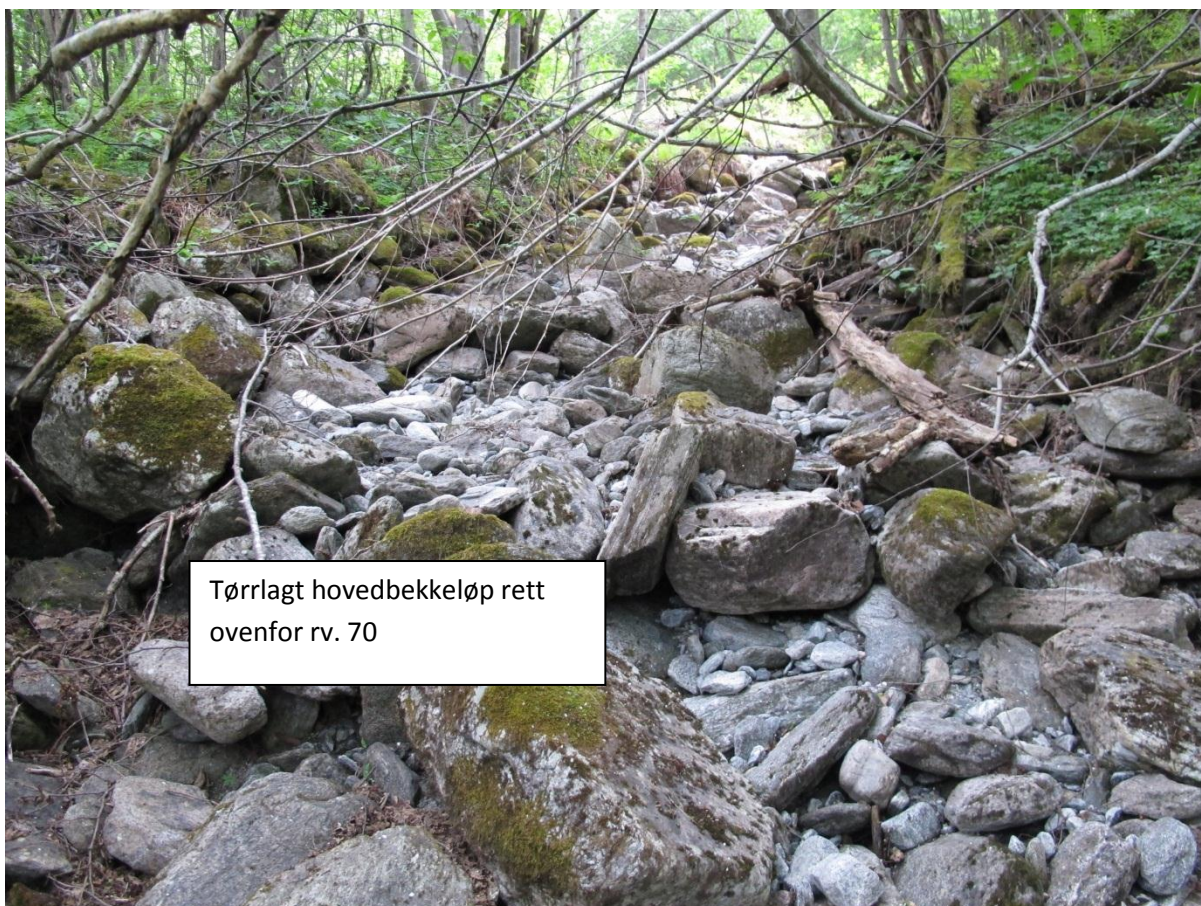
Tørrlagt hovedbekkeløp rett  
ovenfor rv. 70

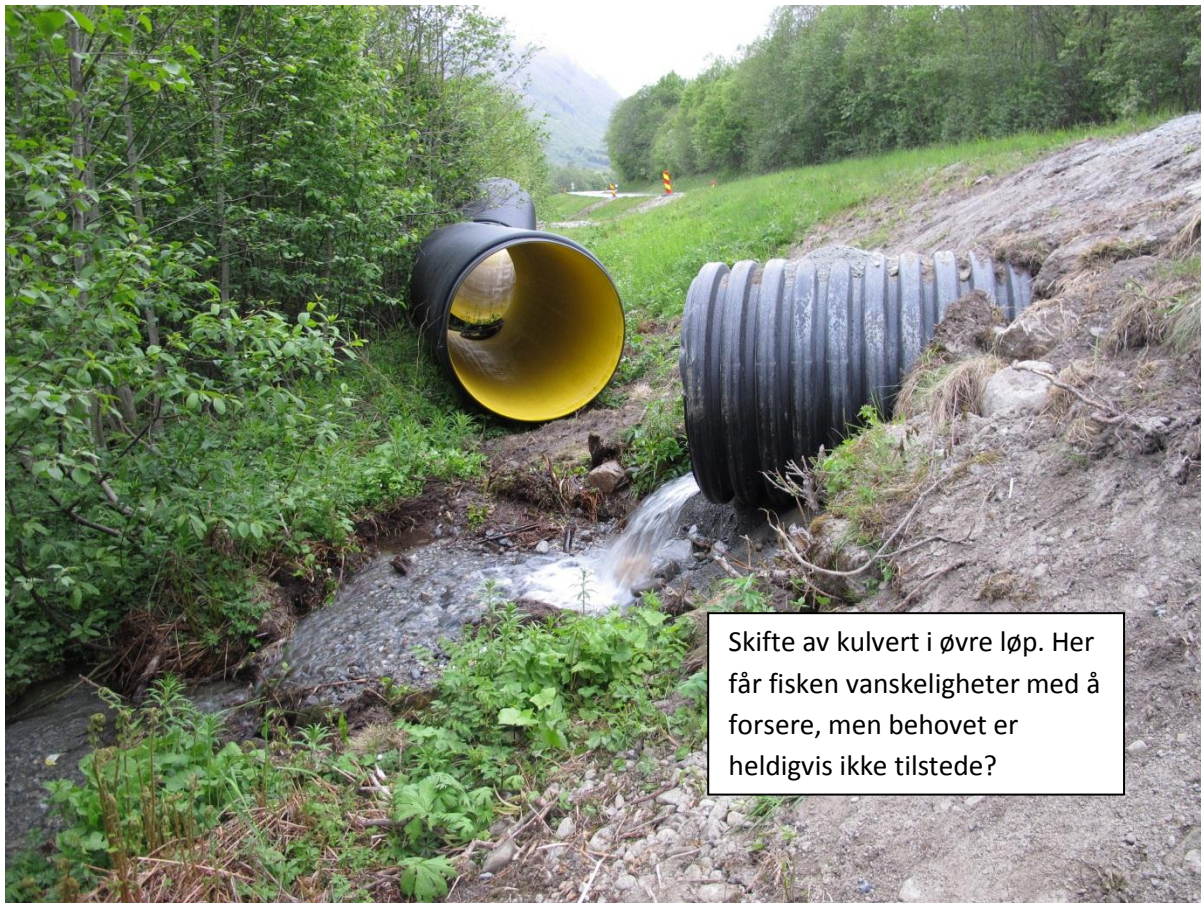
Skifte av kulvert i øvre løp. Her  
får fisken vanskeligheter med å  
forsere, men behovet er  
heldigvis ikke tilstede?

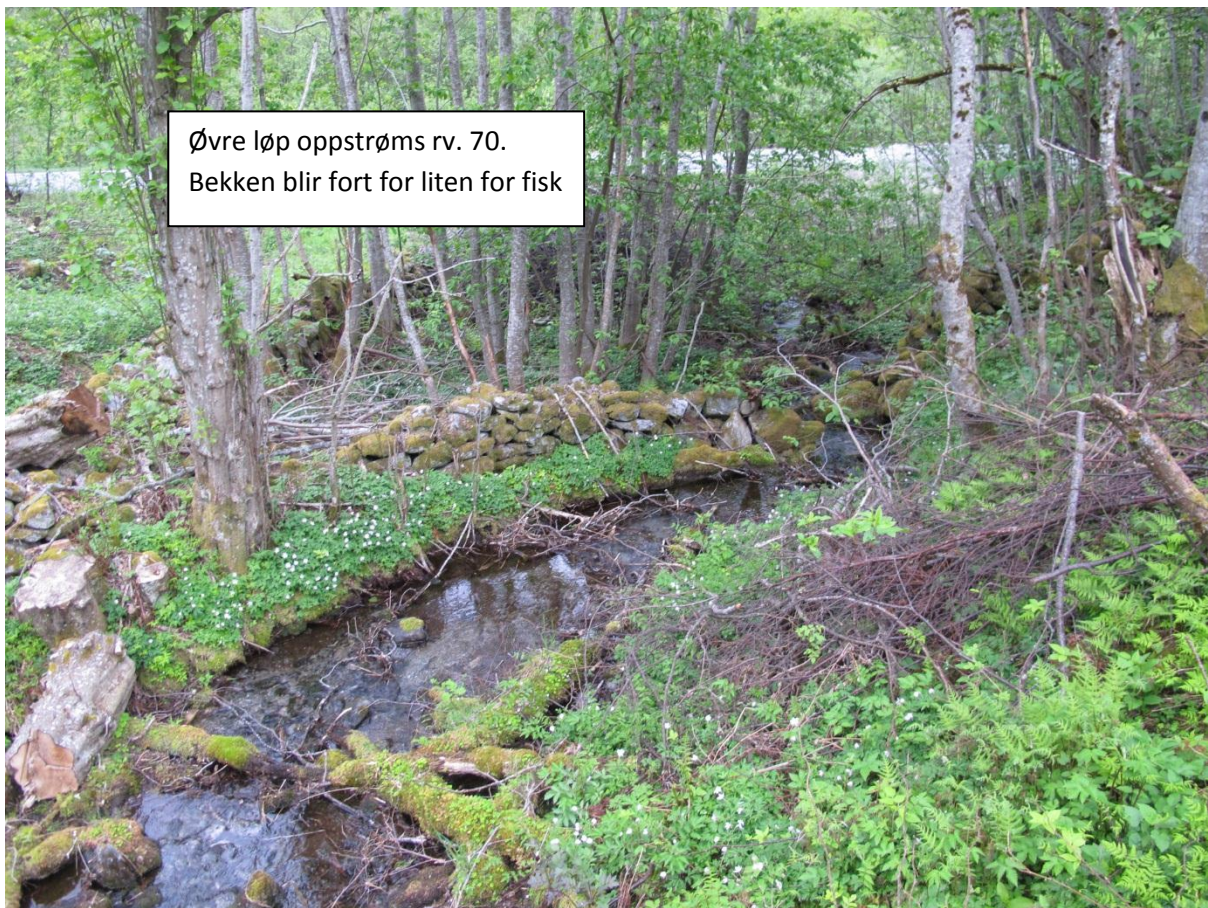
Øvre løp oppstrøms rv. 70.  
Bekken blir fort for liten for fisk

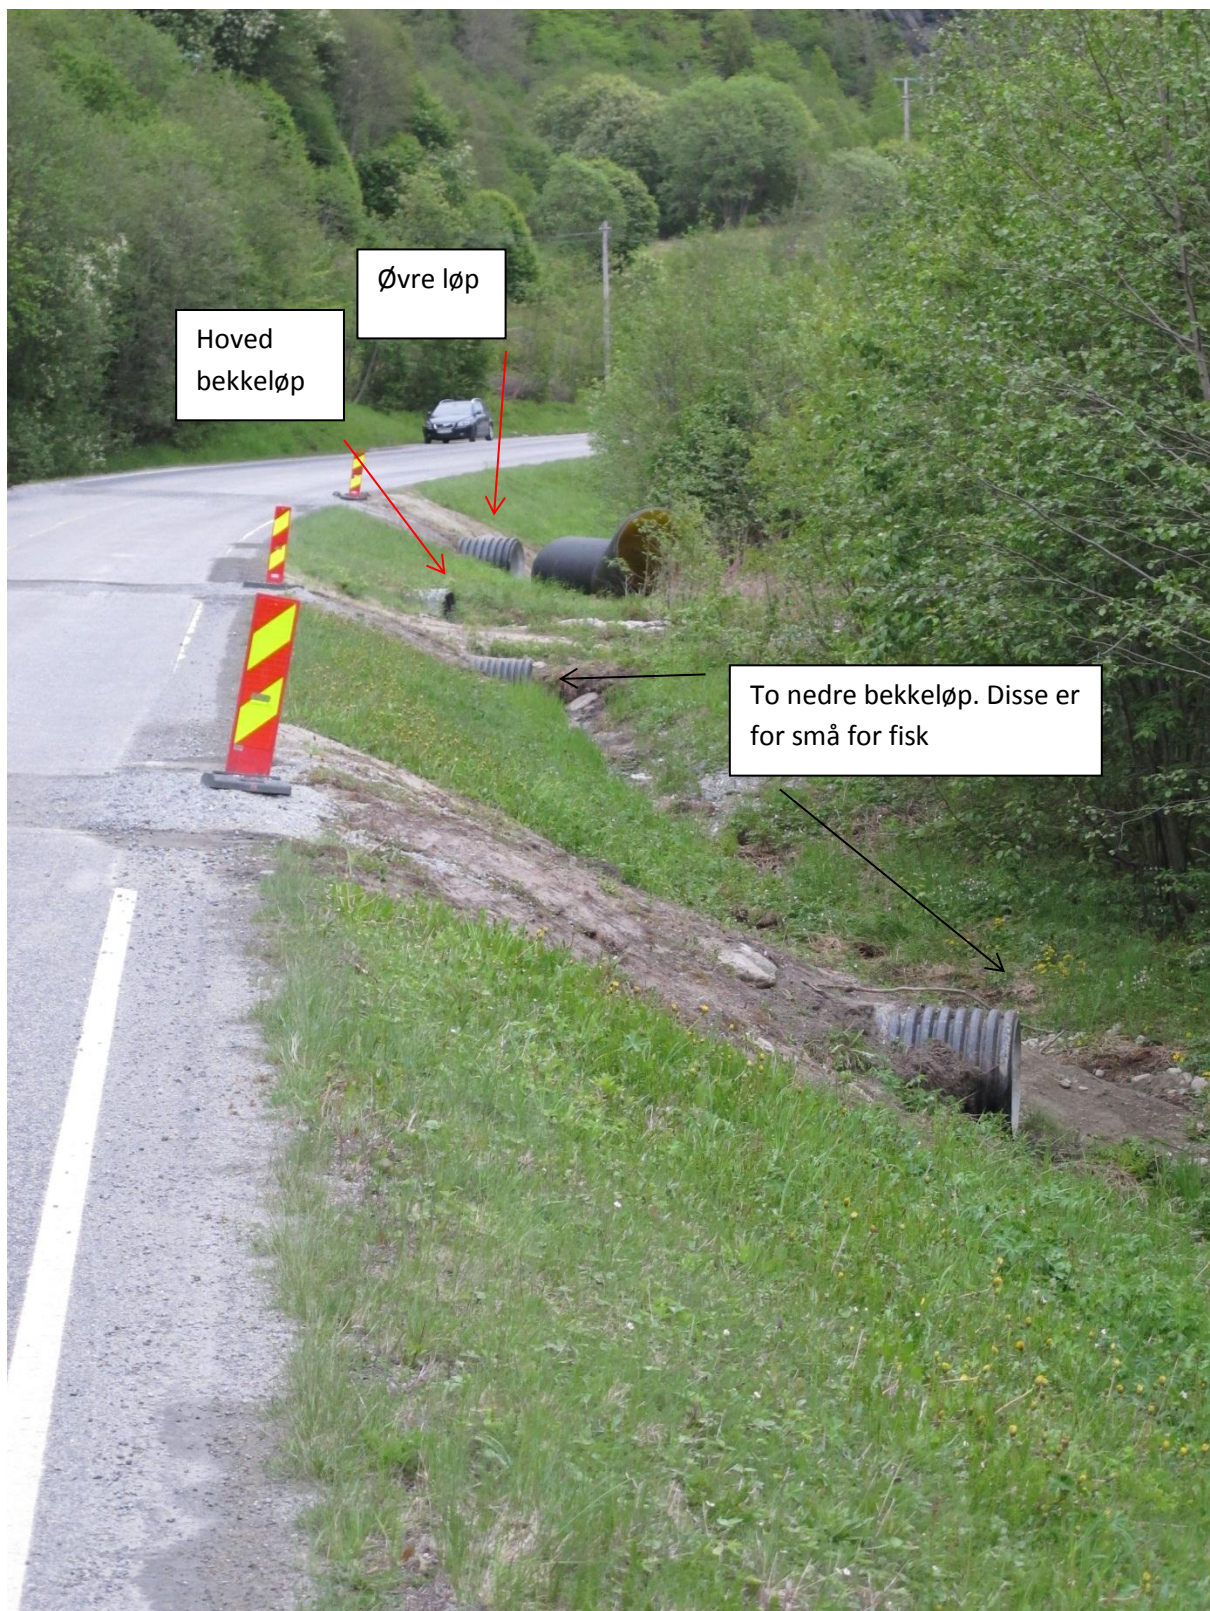
Hoved  
bekkeløp

Øvre løp

To nedre bekkeløp. Disse er  
for små for fisk
