# Bakkelva kraftverk. Trollekraft.

Kommentar til høyringsrunden.

Sogn og Fjordane Fylkeskommune.

Registrering av restar etter Trollefoss Uldvarefabrikk.

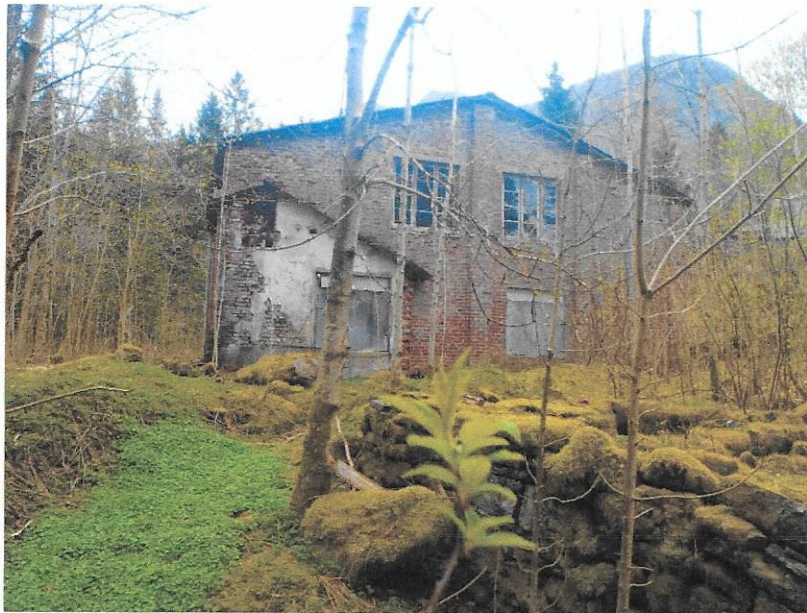
Rest av fabrikkbygning er ombygt etter brannen, det ser ein på takfall, vindu, taktype etc. Bygget vart brukt til hønehus og til lager. Her er lite igjen av inventaret som minner om ullvarefabrikken. Fuger i teglvegger er forvitra, og innvendig tregolv har råteskader.

Objekt 1a: Eksist bygning fasade syd

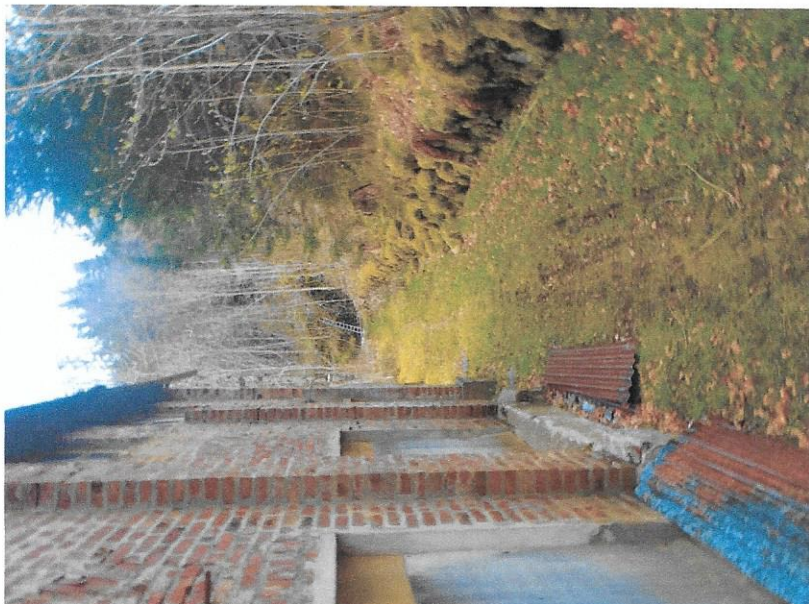
Objekt 1b: Eksist bygning langs fasade aust

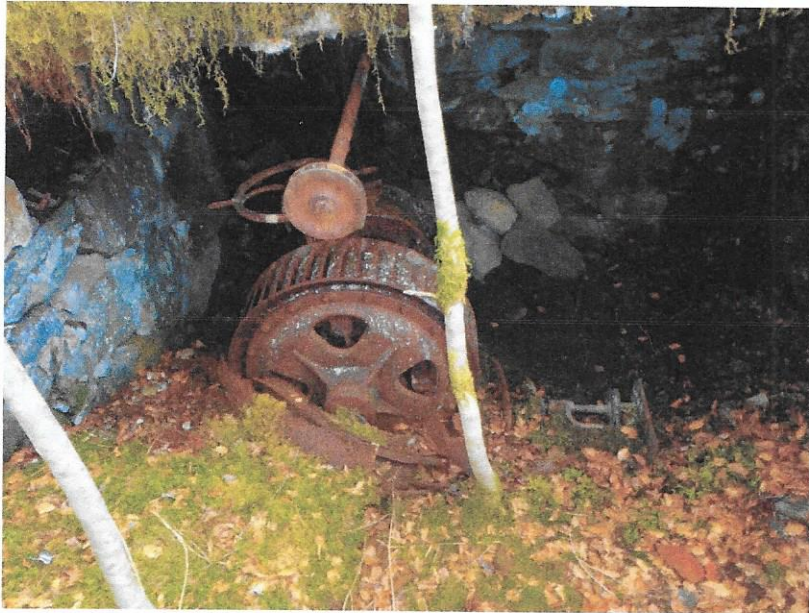
Objekt 2a: Vasshjul i kjellargrop

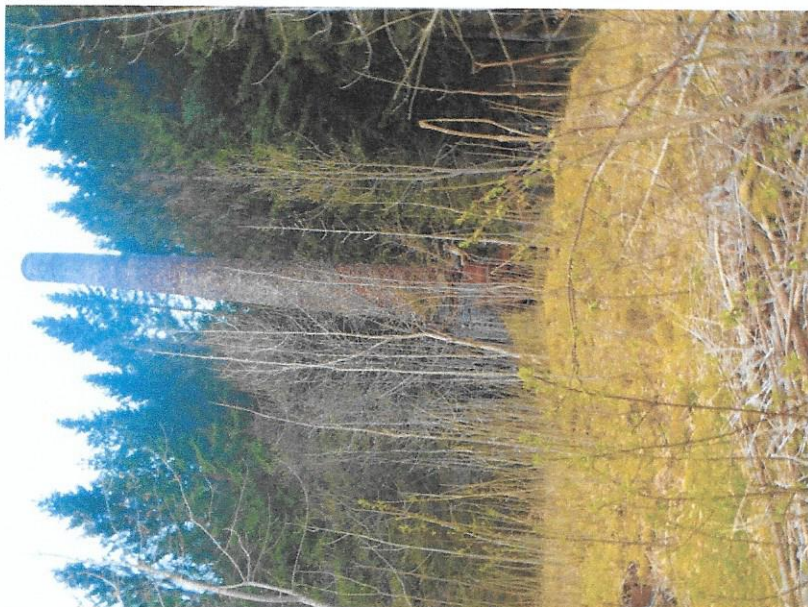
Murverk i pipe er dårlig og her er fare for nedfall av laus murstein. Område på 10m x 20m sikrast med gjerde, bru stengast på austsida av elva.

Objekt 3a: Pipe.

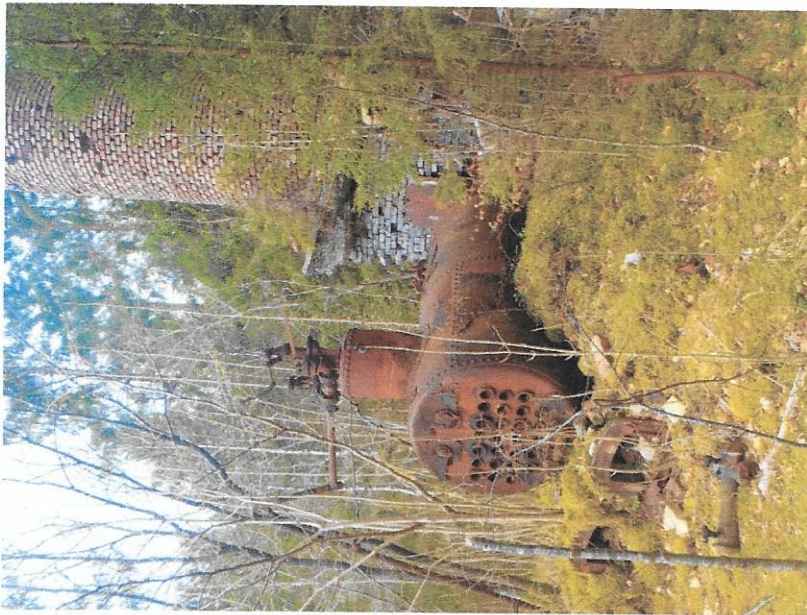
Objekt 3b: Pipe med stimkjel

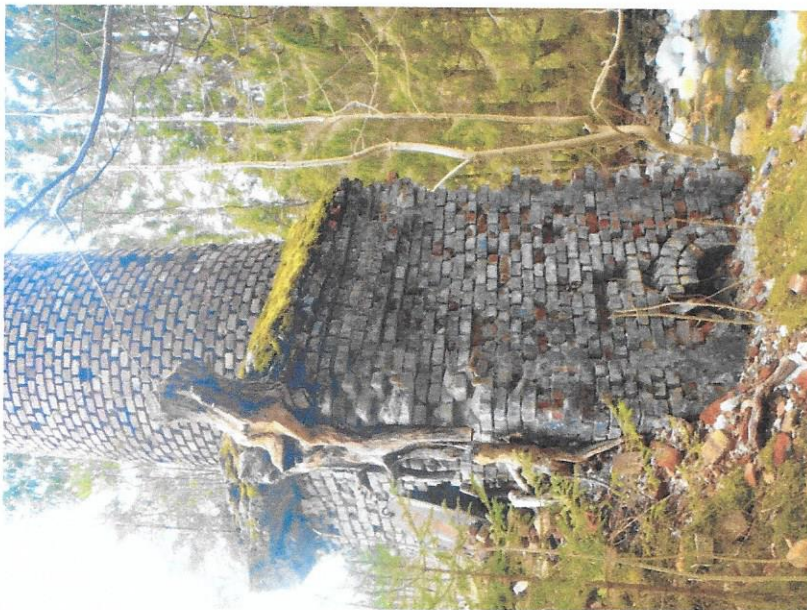
Objekt 3c: Frostsprengd pipe

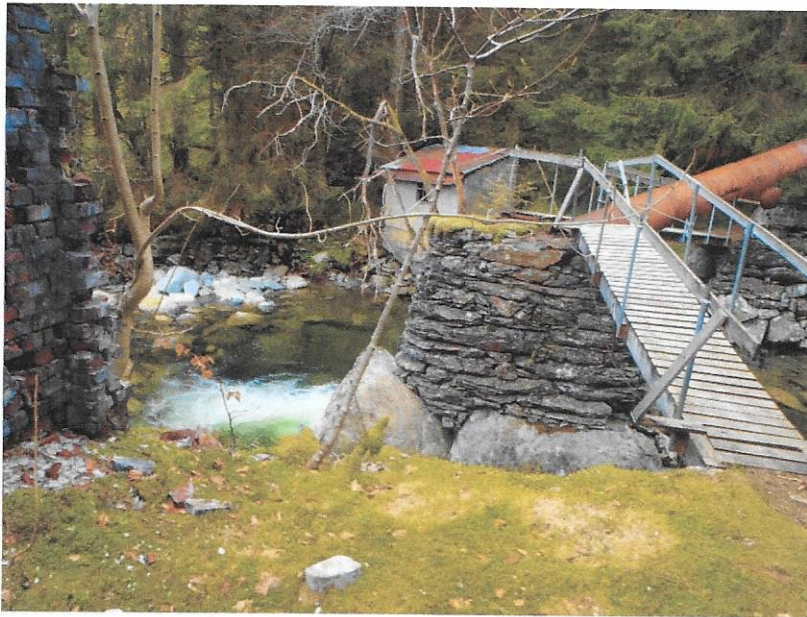
Objekt 4a: Gangbru, rørgate og deler av kraftstasjon.

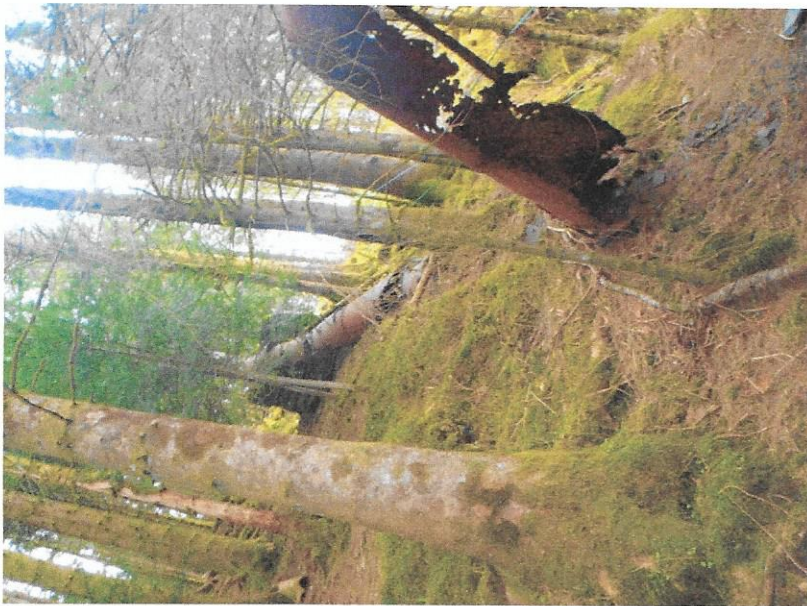
Objekt 4b: Rest rørgate, i bakgrunnen fordelingskammer.

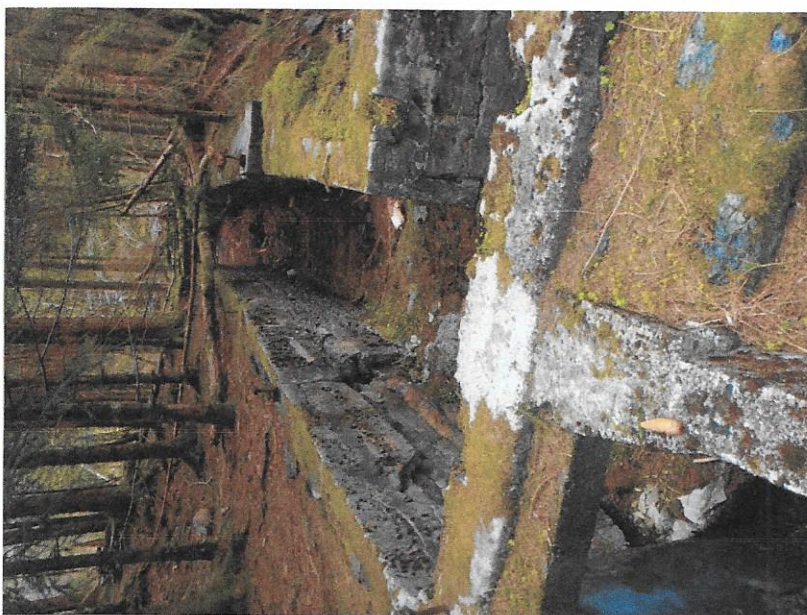
Objekt 5a: Fordelingskammer med tilløpsrenne.

Fordeling til vasshjul eller kraftstasjon.

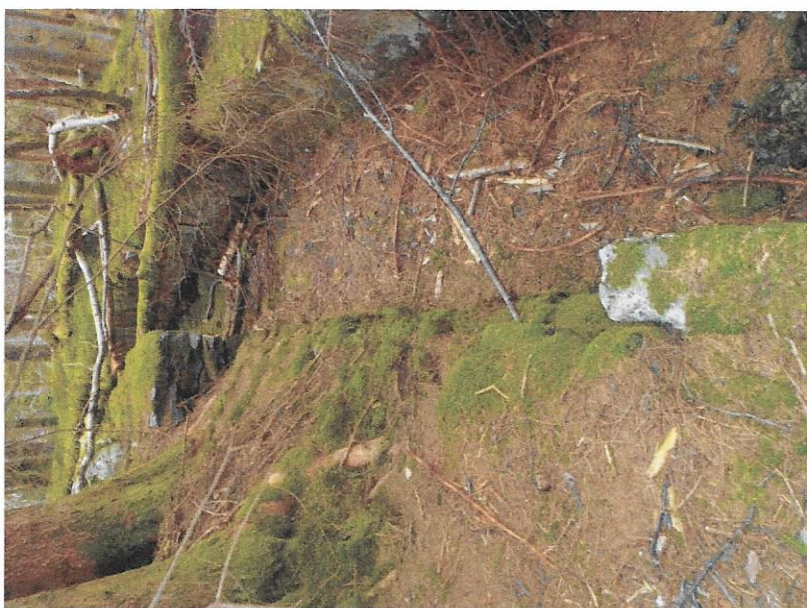
Objekt 5b: Tilløpsrenne mot dam

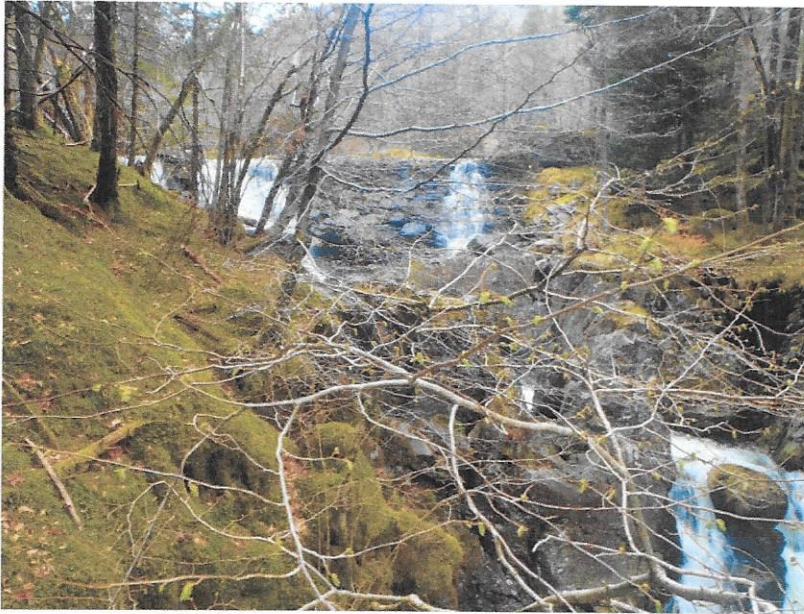
Er begynt å fallere, manglar ein del steinar i damkrune. Blokkstein i damfot har rasa ut.

Objekt 6a: Dam.

Stein i krone og stor blokk i damfot ramla ut.

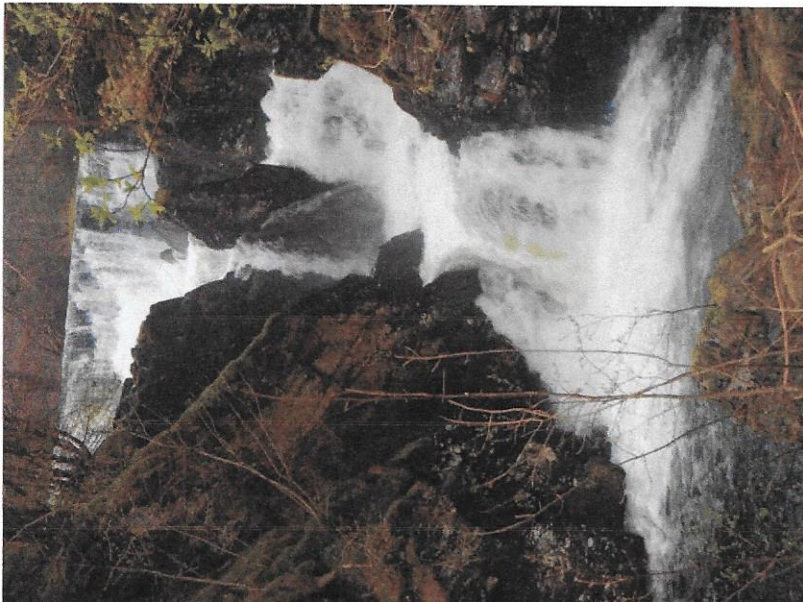
Objekt 6b: Trollefossen

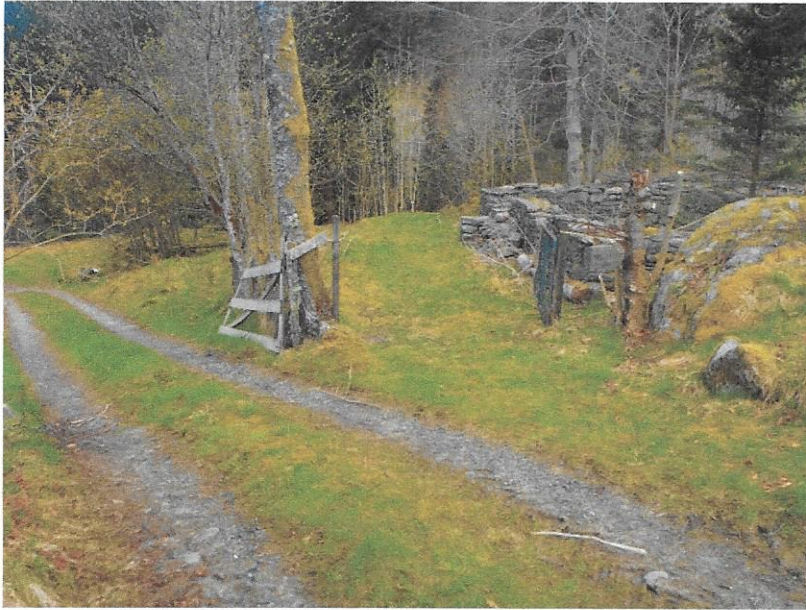
Viser grunnmurar til arbeidarbustad. Denne brann ikkje, men vart flytta til ein annan stad i kommunen.

Objekt 7a: Tilkomst til stasjon, CL veg i område grind

Kjellarmur til arbeidarbustad står att.

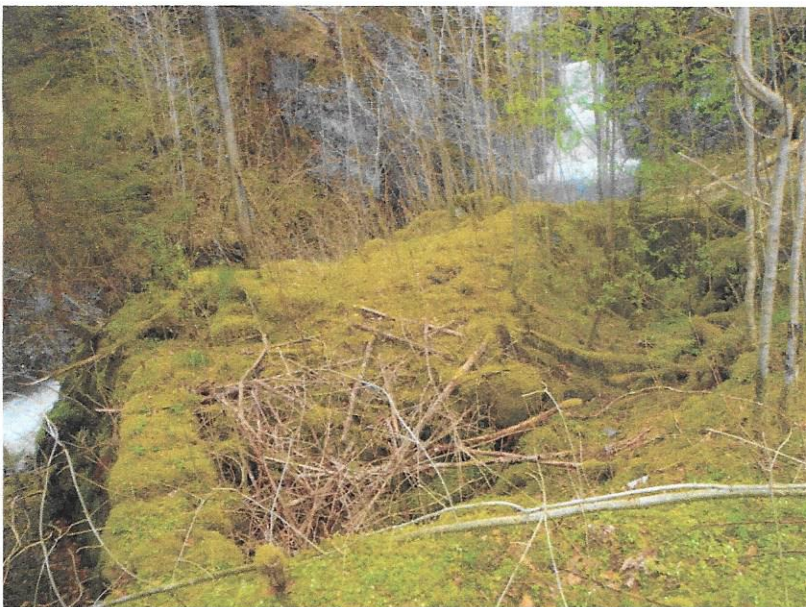
Mur etter gamalt kvernhus.

Objekt 8a: Kvernhusruin
