# TERRATEKNIKK

## *Hemsåbekken – Sluttrapport*

*Terrateknikk notat 13 – 2012. supplerer TT 9 – 2009 og TT 17 - 2011*

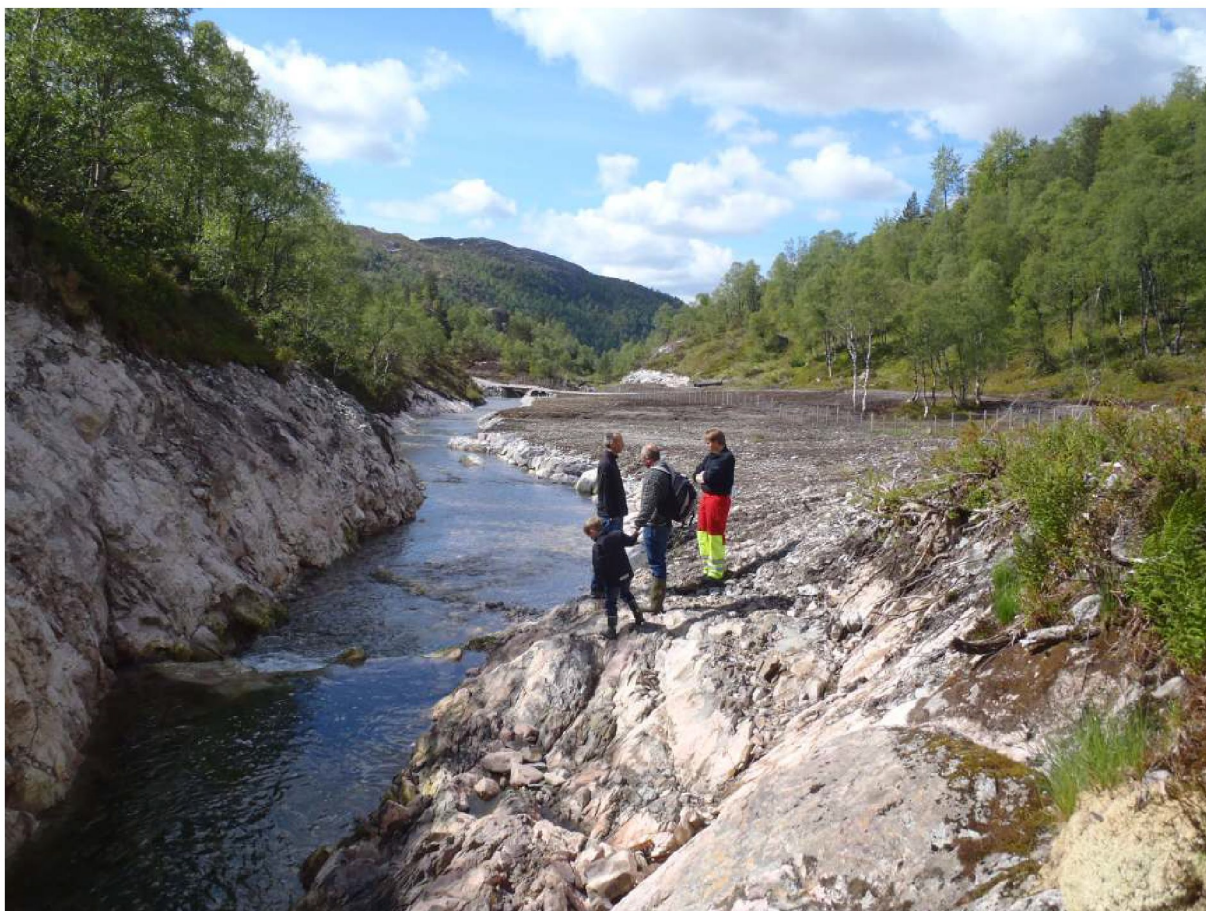
*Nytt bekkeløp og terreng sett fra oppstrøms side. Energiknuserterskel til v. for gruppen.*

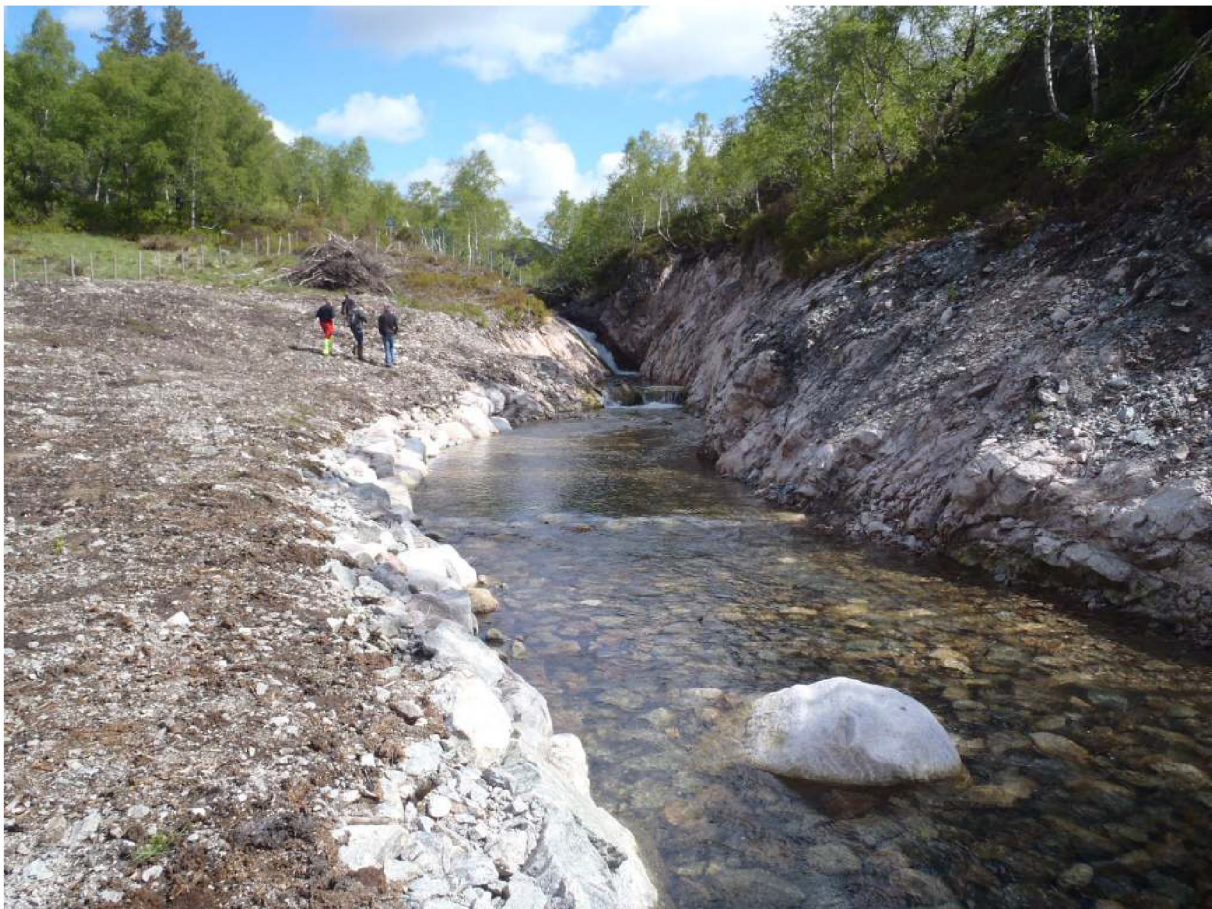
Strekning 1 går fra energiknuserterskel og ned til neset midt i bildet. Strekningen har klart vinteren og flomvannføringene uten synlige skader. Vannføringen ved befaringen 6/6 var ganske lav, og eksponerer mer av kantsonene langs elva enn hva som var tilfellet i notat 18-2011. Terskel 2 er lite synlig, men kan skimtes midtveis mellom gruppen og neset.

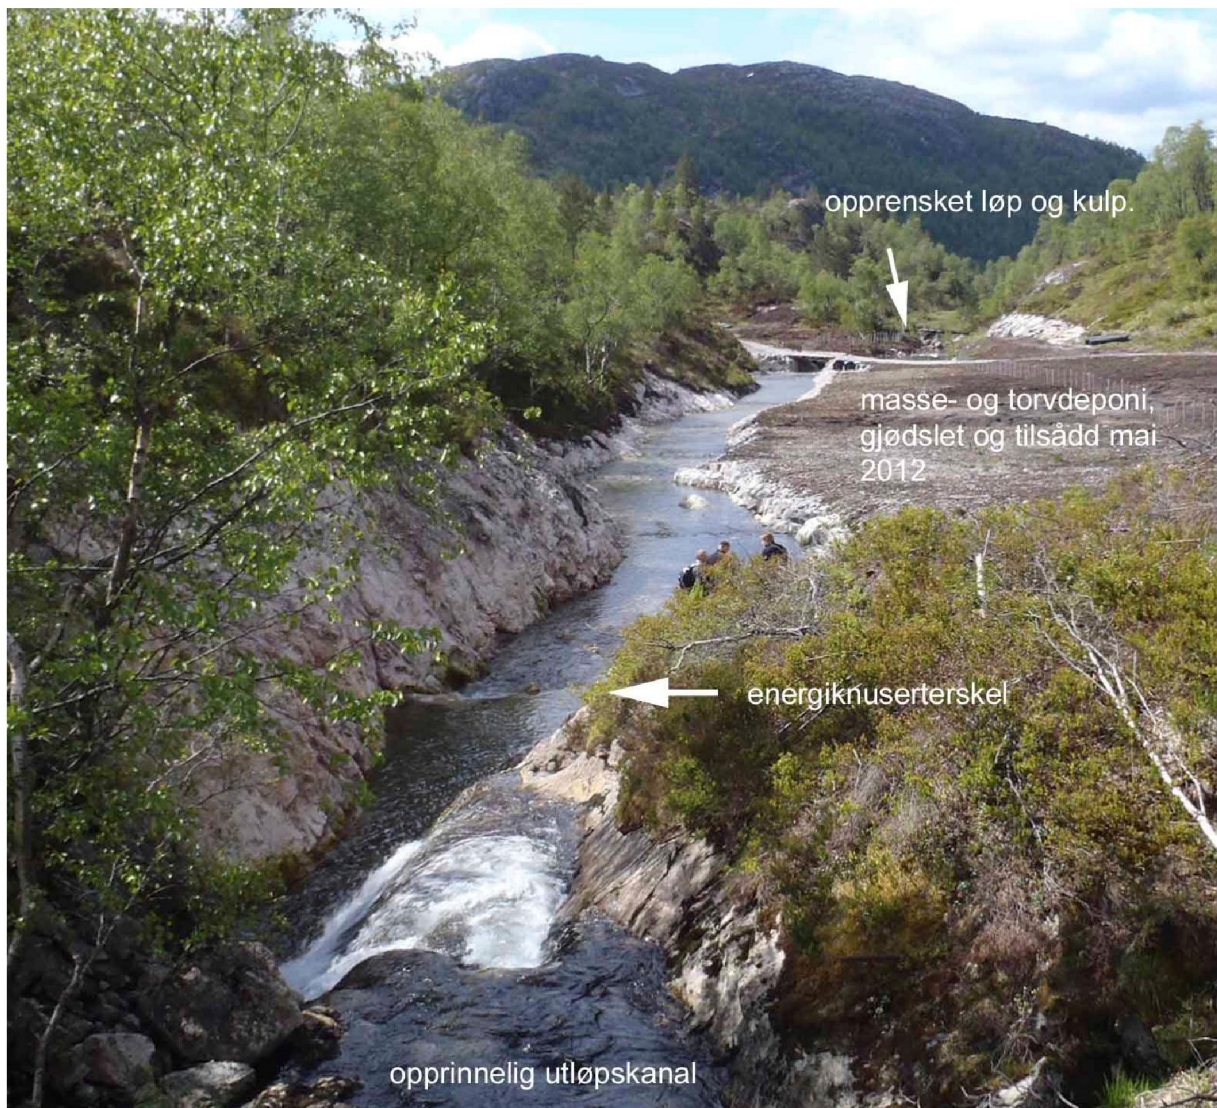
Foto fra juni 2012.

Strekningen omfatter vannløpet fra nedstrøms nedre terskel og ned til broa (P170). Bekkeløpet nedstrøms terskel 2, er i hovedsak etter opprinnelig plan, og går i torv og er derfor erosjonssikret med knust masse, jf. foto under.

Kantsone mot bekk er mettet med finere masse og torvmasse for vegetering, men betydelige nedbørsepisoder etter avsluttet anlegg i 2011 vasket imidlertid bort noe torvmasse i kantsonen mot bekk.

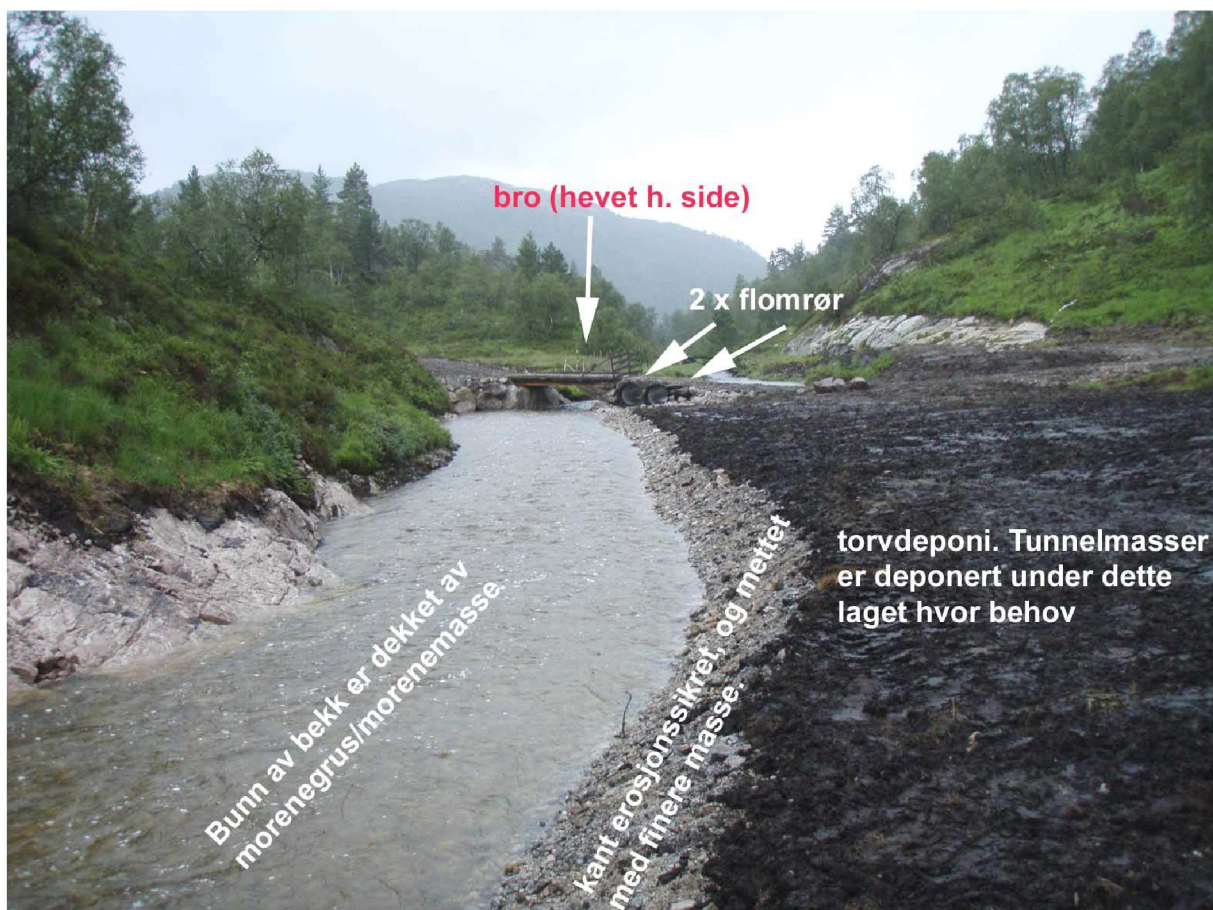
Se også før/etter bilder på side 7 for visualisering av tiltakene i både strekning 1 & 2. *Bildet under er fra 2011 befaringen og viser området ved høyere vannstand.*

Broa er justert ved heving av landfestet på vestsiden. I tillegg er det lagt inn 2x80cm rør under veien straks vest for broa. Til sammen øker dette kapasiteten på det begrensende tverrsnitt som broa har utgjort, til fordel for sjeldnere eller helt eliminert oversvømming av veien under flom.

Befaringen 2012 viste ingen tegn på overbelastning av bredde i form av erosjon eller utvasking ut over planlagt vannsone.

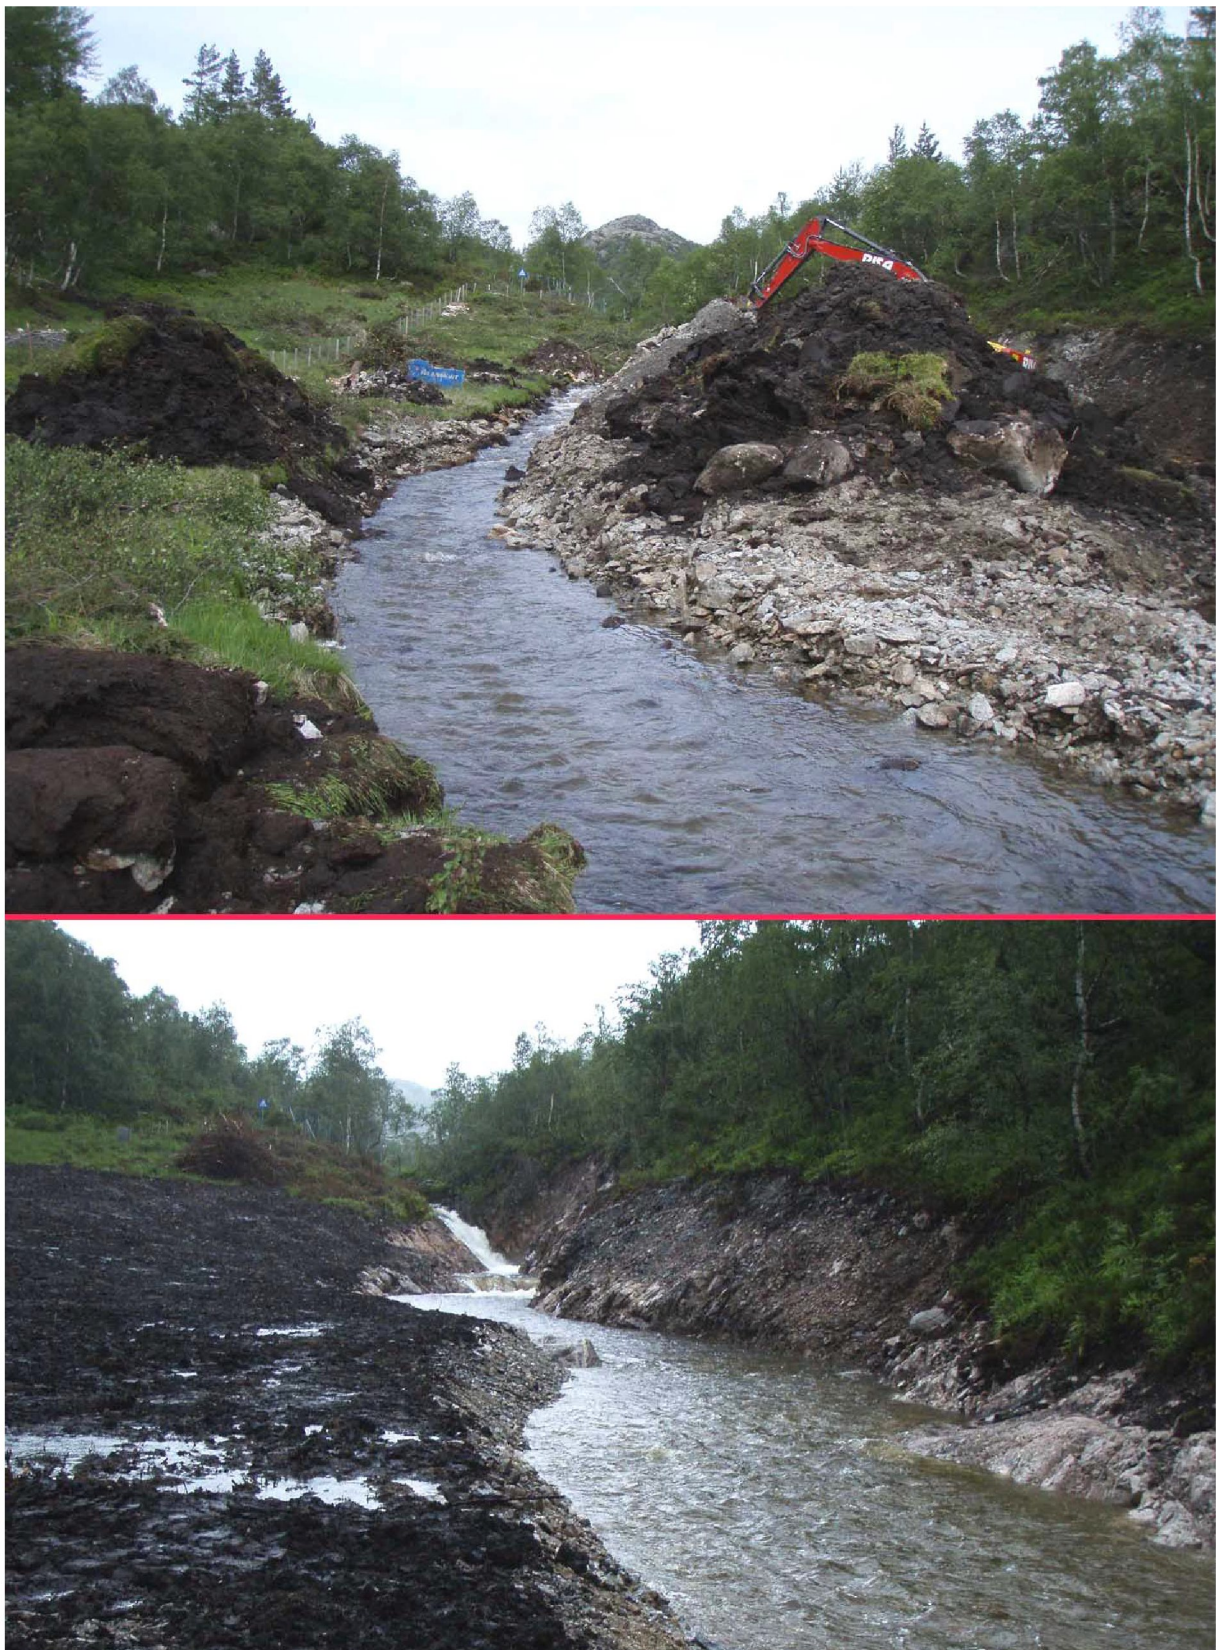
### 2.3 Før og etter bilder – strekning 1 og 2 – situasjoner 2011

Øvre del av planområdet fra oppstart med fjerning av deponiet (øverst) og til ferdigstilt løp (nederst)

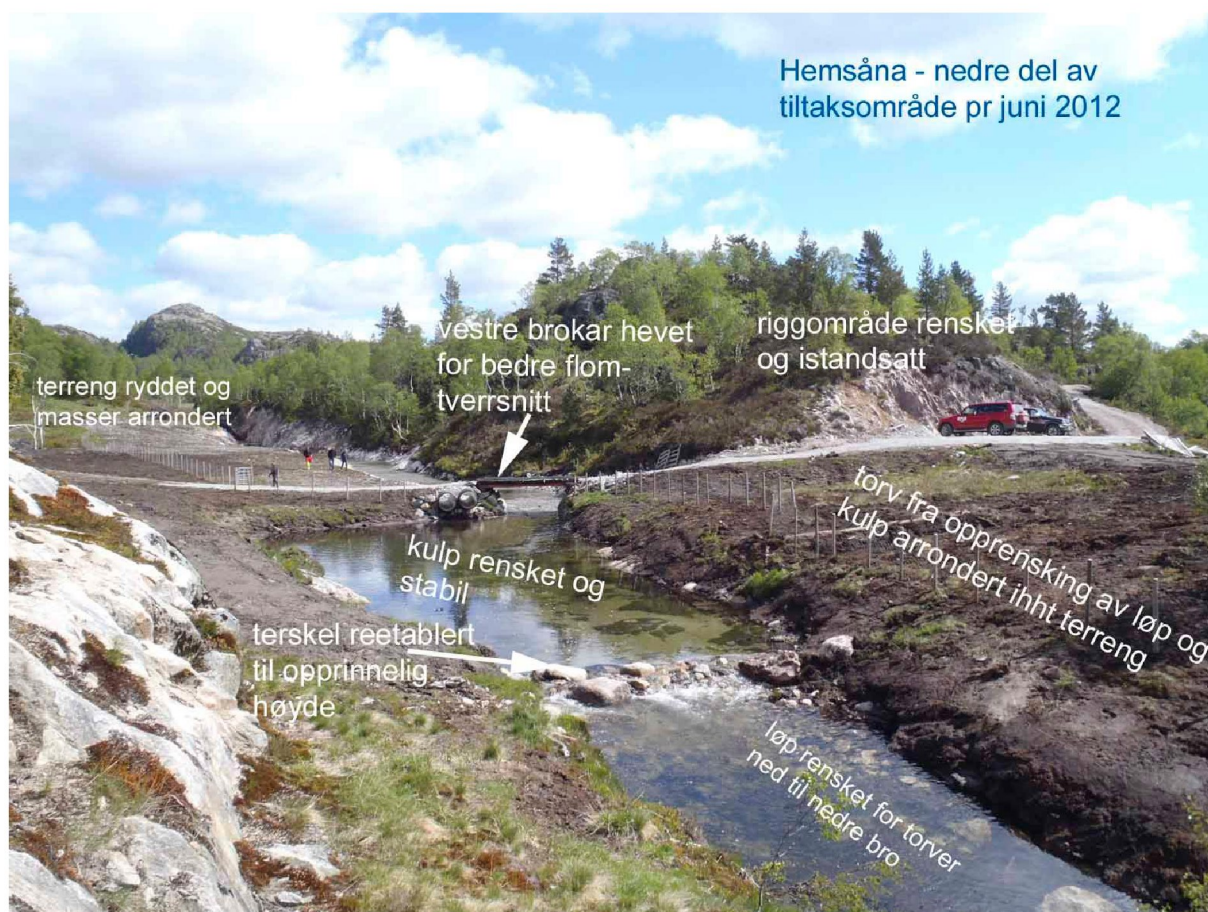
*For nedre bekkestrekning* lot det seg ikke gjøre å etablere terskel og terskelbasseng i partiet P130 - P160 som planlagt, da meget svake torvmasser og betydelig dyp til fast grunn gjorde det umulig å legge ut steinmasse i nødvendig volum for etablering av terskel. Isteden ble dette tiltaket flyttet til nedstrøms broa, jf foto under. På denne strekningen av Hemsåbekken omfattet planene opprinnelig oppgraving av tunnelmasser og uteroderte løse torver som dominerte i løpet, og dessuten fjerne en torvhalvøy som gav uheldig strømforhold. I samråd med grunneier ble planene utvidet til også å inkludere fjerning av torv på høyre side av løpet til fordel for en mer helhetlig kulp arrondert mot naturlig fjell på H. side, samt opprensing og fjerning av torv fra terskel og nedover til nederste bro (Jf TT 17 – 2011 endring 4). Dette gav større og helhetlige vannområder nedstrøms istedenfor oppstrøms broa, og utgjør et godt alternativ til kulptiltak oppstrøms broa. Masse fra opprensningen ble arrondert på tilgrensende terreng i hovedsak øst for bekkeløpet etter samråd med grunneier.

I tillegg til vassdragstiltakene nedstrøms broa omfattet de avsluttende arbeidene i 2012 også fjerning av overskuddsmasse på land, istandsetting av riggområde/P-plass, etablering av drenggrøfter fra innside av deponi og til elv, og reparasjon av vei. Tiltakene omfattes av og fremgår på bildet over samt på bilde på forsiden av dette notatet og på side 5.
