Analyse av Rore og nedbørfelt

Sammendragsrapport

1. *Forurensningsanalyse av Rore med nedbørfelt*
2. *ROS-analyse for vannbehandlingsanleggene til Arendal og Grimstad kommuner*
3. *Grunnlag for revisjon av dagens beskyttelsesregime i nedbørfeltet*

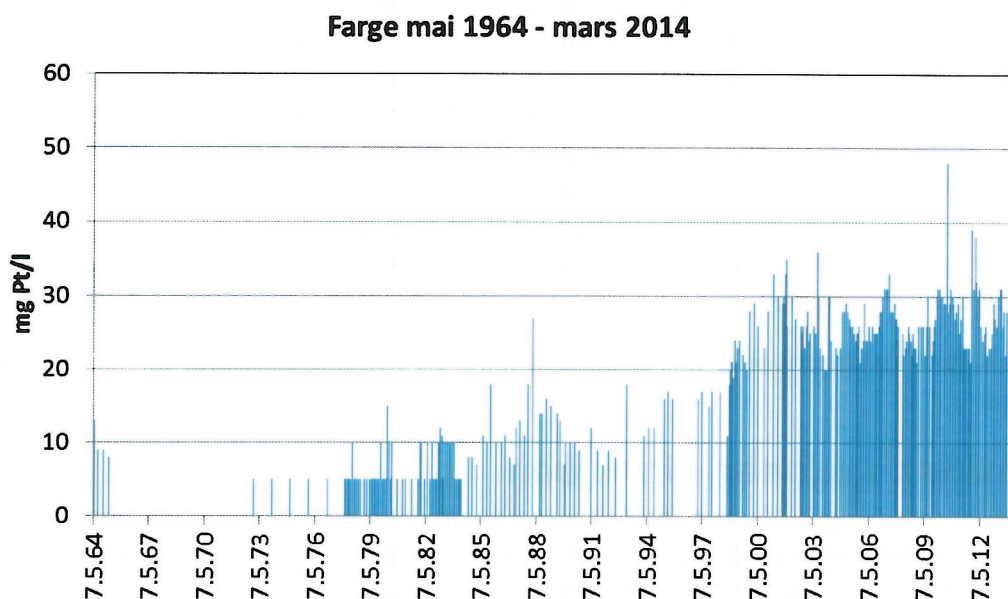
Fargen i Rore økte kraftig i løpet av 1990-årene fra ca. 10-15 og opp til ett nytt nivå på 25-35 mg Pt/l, se **Figur 2.2**. Mesteparten av denne økningen kan sannsynligvis forklares av nedgang i sur nedbør. I de 13 årene som har gått siden fargen kom opp på det nye nivået i år 2000, viser fargen ingen økning. Man må imidlertid regne med at fargen kan komme til å øke svakt i fremtiden som følge av økt temperatur og nedbør, noe som gir økt organisk produksjon i nedbørfeltet, og mer nedbrytning og utvasking fra eksisterende humussjikt i jorda. Vannverkene er dimensjonert for å håndtere en farge på 45 mg Pt/l, noe som nok vil holde en tid fremover.

Figur 2.2 Råvannsfarge ved Arendals vannbehandlingsanlegg i Rore. Enkelt-data fra vannverkets database. Fargen har lagt seg på et nytt nivå etter ca. år 2000, mellom 25 – 35 mg Pt/l.

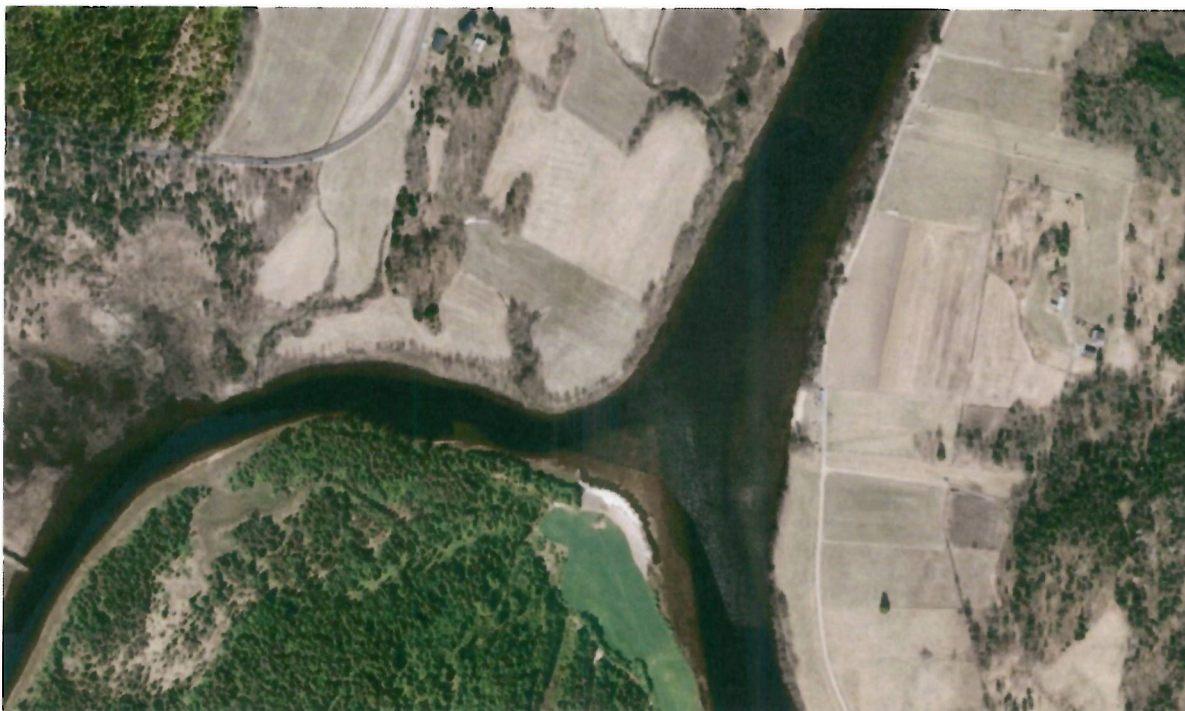
Når vannføringen øker i Nidelva, strømmer det vann inn i Rore via Bjorsund, som imidlertid det meste av tiden fungerer som utløp fra Rore. Mellom Bjorsund og Rygene dam i Nidelva er det noen trange passasjer med terskler mellom øyene i Krokenområdet. Her stues vannet opp når vannføringen i Nidelva øker. Dette er den direkte årsaken til de forholdsvis hyppige innstrømmingene av vann til Rore fra Nidelva. Strøm og spredningssimuleringer viser at under sirkulasjonsperiodene, kan man få vann fra Nidelva inn i Arendalsvannverkets inntak, og at man kan i uheldigste fall få opptil 5-10 % så høye *E. coli* tall ved drikkevannsinntaket som det man finner i Nidelva. I praksis betyr dette i dag at det i verste fall kan være fare for å få 20-50 *E. coli* per 100 ml i drikkevannsinntaket. Det høyeste man har målt i råvannet til Arendalsvannverket hittil, er imidlertid 9 *E. coli* per 100 ml. Alle de høyeste verdiene man har i råvannet har skjedd om høsten med vind fra syd, og det kan delvis skyldes at Nidelvavann som ligger innenfor Bjorsund følger med dyptgående, vind-genererte returstrømmer bort til inntaket.

Figur 2.3 Bjorsundet ligger i en yttersving i Nidelva. Sandbanken som er bygget opp i «pålandsodden» til Bjorsund bidrar til å sende en betydelig del (anslagsvis 1/3) av vannføringsøkning i Nidelva inn i Rore bare som følge av vannets bevegelsesenergi. Men oppstuing i trange sund i Nidelva like nedenfor Bjorsund, er nok den viktigste årsaken til innstrømning. Foto: Statens kartverk

Det er imidlertid mange andre tiltak man kan gjøre for å redusere innstrømningene. Det mest nærliggende tiltaket er å øke slukeevnen til elva ved innsnevringene ved Kroken ved å bredde ut løpene noe, men ikke gjøre dem dypere. Da vil man opprettholde normalvannstanden oppstrøms, men redusere oppstuingen ved vannstandsøkninger og dermed innstrømningene til Rore. Det belyses også andre tiltak i rapporten. Tiltakene må utredes grundig av teknisk konsulent, hvor man tar hensyn til kraftverkernes produksjon, verneområdet behov for vannstandsvariasjon, mv., før man kan gi noe klare råd om prioritering av disse.

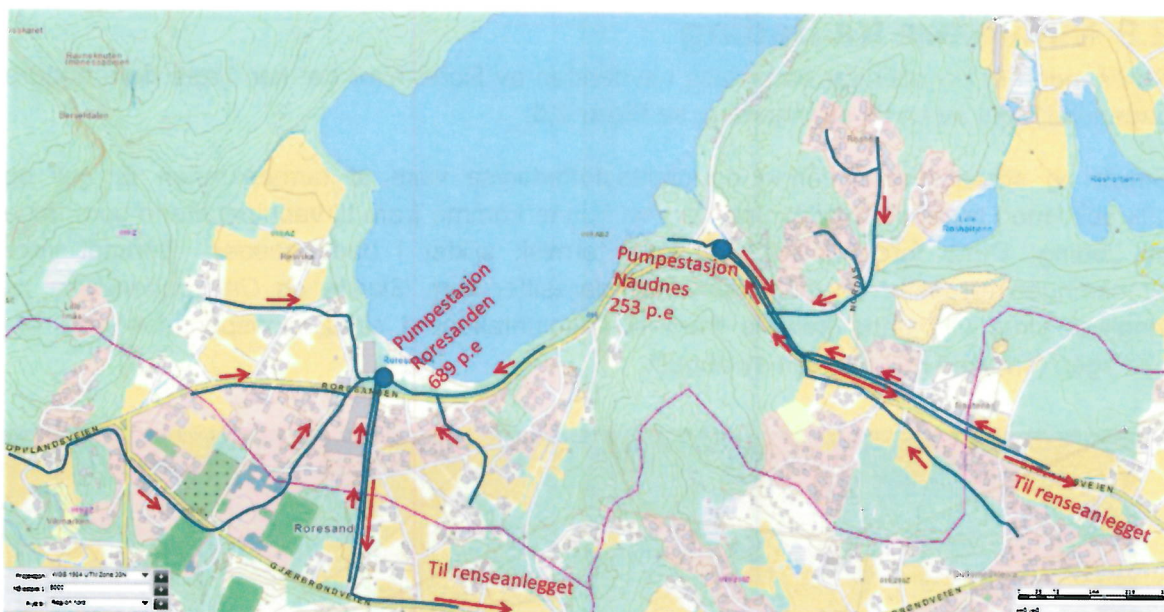
Det er en betydelig bosetning i Rores lokale nedbørfelt i den søndre enden av vannet, Roresanden, Naudnes og Nordås/Rosholt. Kloakken renner ved selvføll til to pumpestasjoner, Roresanden (650¹ pe) og Naudnes (250 pe), og pumpes derfra ut av feltet, se **Figur 2.4**.

Pumpestasjonene er utstyrt med nødoverløp og oppsamlingsstank på 50 m³, som ved pumpestopp vil vare i 12 timer på Roresanden og 32 timer ved Naudnes pumpestasjon. De er dessuten utstyrt med alarmsystemer som varsler ansvarshavende i kommunen umiddelbart om noe skjer. Kommunen er utstyrt med reservepumper som er lette å skifte. De har nødstrømsaggregat som startes automatisk ved strømbrudd. Sikkerheten rundt selve pumpestasjonene er god. Men man har ikke like god kontroll på tilførselsledningene til pumpestasjonene (inkl. kummer) eller pumpeledningene fra pumpestasjonene og mot renseanlegget. Ledningsnettlet er inspisert og de viktigste feilene ble rettet opp i 2013.

Brudd på pumpeledningen vil kunne gå i mange timer før det oppdages og det kan ta tid å reparere et slikt brudd. Råkloakk kan da renne til Rorevannet. Naudnes pumpeledning går langsetter Nordåsbekken, og et ledningsbrudd her vil lett følge bekken ut i Rore.

Figur 2.4. Kommunale kloakkledninger (NB samleledninger - stikkledninger ikke vist) og pumpestasjoner innenfor nedbørfeltet i søndre del av Rore. Korte røde piler er selvfølgelig ledninger inn mot pumpestasjonene, mens lange piler er pumpeledninger ut av feltet mot renseanlegget. Nedbørfeltgrensen er tegnet inn med rosa strek. Kartgrunnlag: NVE-Atlas.

Pumpeledningen fra Roresanden går ikke langs noen definert bekk, og det er dessuten gode infiltrasjonsforhold her, så store deler av året vil nok en lekkasje kunne pågå en del tid før det kommer ut i Rore. På telen bakke om vinteren, eller i regnværsperioder, vil brudd på pumpeledningen også her kunne føre betydelige mengder råkloakk til Rore. Lekkasje på selvfølgelig ledninger og kummer vil også kunne føre til forurensning av Rore.

Ved strøm og spredningsundersøkelser ble det vist at brudd på disse pumpeledningene, f.eks ved 12 timers varighet, kunne føre til at smittefarlige konsentrasjoner kom fram til vanninntakene av langlivede parasitter (*Cryptosporidium* og *Giardia*) og virus (f.eks. *norovirus*). Ved svikt i vannbehandlingen kunne dette ha ført til såpass store sykdomsutbrudd at man ville henført det til vannforsyningen. Det er derfor svært viktig å holde grundig oppsyn og kontroll med disse kloakksystemene og reparere umiddelbart alle feil som måtte finnes. Man bør vurdere å installere en større oppsamlingstank ved Roresanden pumpestasjon, samt å installere vannmåler ut fra pumpestasjonen som sammenholdes med en tilsvarende måler på høybrekket mot renseanlegget, som gir alarm ved uoverensstemmelse.

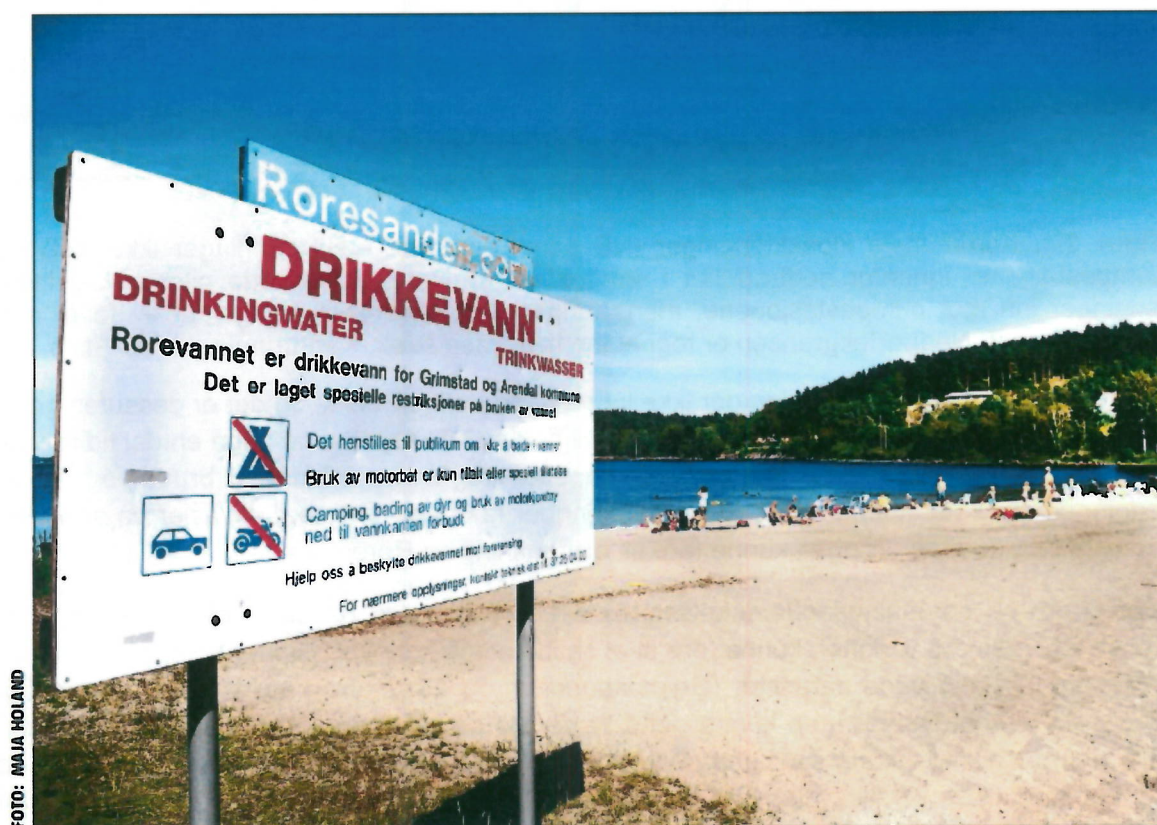
Roresanden er en populær badeplass i sydenden av Rore, hvor det kan være flere hundre badende i løpet av en fin sommerdag, se **Figur 2.5**.

Strøm og spredningssimulering og smittestoffanalyse viste at tarmbakterien *E. coli* og mikrober med liknende overlevelse, ikke vil kunne komme fram til vanninntakene som følge av bading. Dette fordi innsjøen er godt termisk sjiktet i badeperioden. Derimot viste simuleringen at smitte fra langtidslevende parasitter som *Giardia* og *Cryptosporidium*, og langlivet virus vil kunne komme fram til vanninntakene i sirkulasjonsperioden selv om badingen fant sted helt i slutten av august.

Figur 2.5 Fra badeplassen på Roresanden helt syd i Rore (bilde fra Agderposten 09.08. 2011). Det henstilles om ikke å bade i vannet, men det har ikke noe særlig dempende effekt på badeaktiviteten. I de fleste drikkevannskilder av Rores størrelse er det forbudt å bade. Foto: Maja Holand.

Hvis et barn som badet (31. august) var sykt av en av disse parasittene, og hadde et «uhellsutlipp» direkte i vannet, vil smittestoffer kunne komme inn i vanninntakene i tilstrekkelig høye konsentrasjoner til at det vil føre til såpass mange syke at det vil registreres som vannbåret utbrudd, om vannbehandlingen svikter. Sannsynligheten for at slikt skal hende samtidig, er ikke stor, men den er ikke null. Varighetskurver viser at alle prosesser

Det er forbudt å bade innenfor beskyttelsessone 1. Utenfor beskyttelsesområde 1 er det ingen spesielle regler for bading.

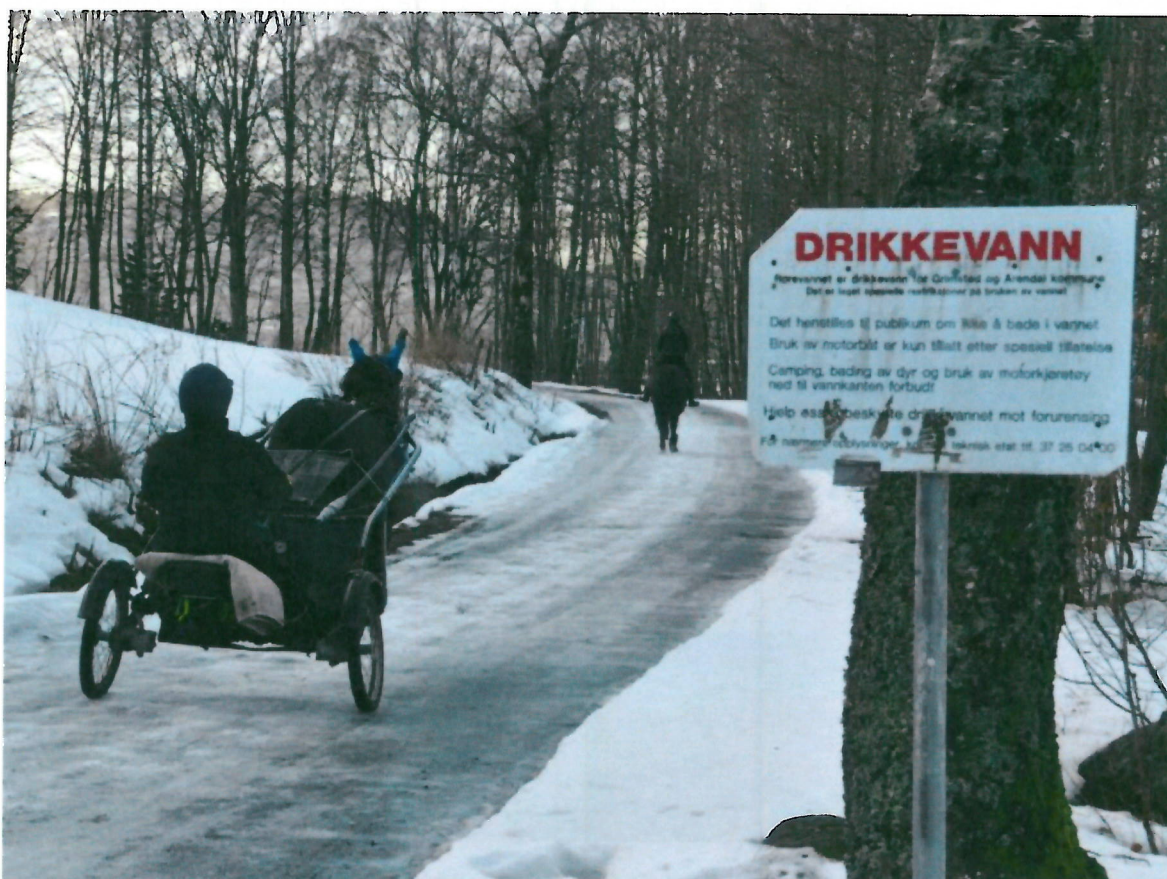
Vi vurderer det som lite sannsynlig at dagens begrensede hestebbruk (ridning, travtøring) i nedbørfeltet til Rore er noen fare for drikkevannskvaliteten til vannverkenes inntak fra Rore. 10 hesteturer (Figur 2.6) per dag langs den kommunale veien langs vannet er ikke noen trussel siden hestene stales opp og oppholder seg utenfor feltet det meste av døgnet. Det er dessuten nokså sjelden at parasitter/smitte hos hest, kan overføres til mennesker.

Figur 2.6 Trening av hest på den kommunale veien (gammel jernbanelinje) langs sørsøst-siden av Rore. Det er nokså sjelden å kunne få to hester på samme bilde, som her. Fra Grimstad Adresstidene, 09.01.2013. Foto: Martin Haugen.

Vi anbefaler at det ikke blir tillatt å oppstalle hest innenfor det lokale nedbørfeltet til Rore, utover det antall som måtte fremgå av spesiell tillatelse i dag, per 1.6 2014. Når det gjelder andre husdyr, anbefaler vi at det ikke tillates mer enn det som er til stede i dag (per 1.6.

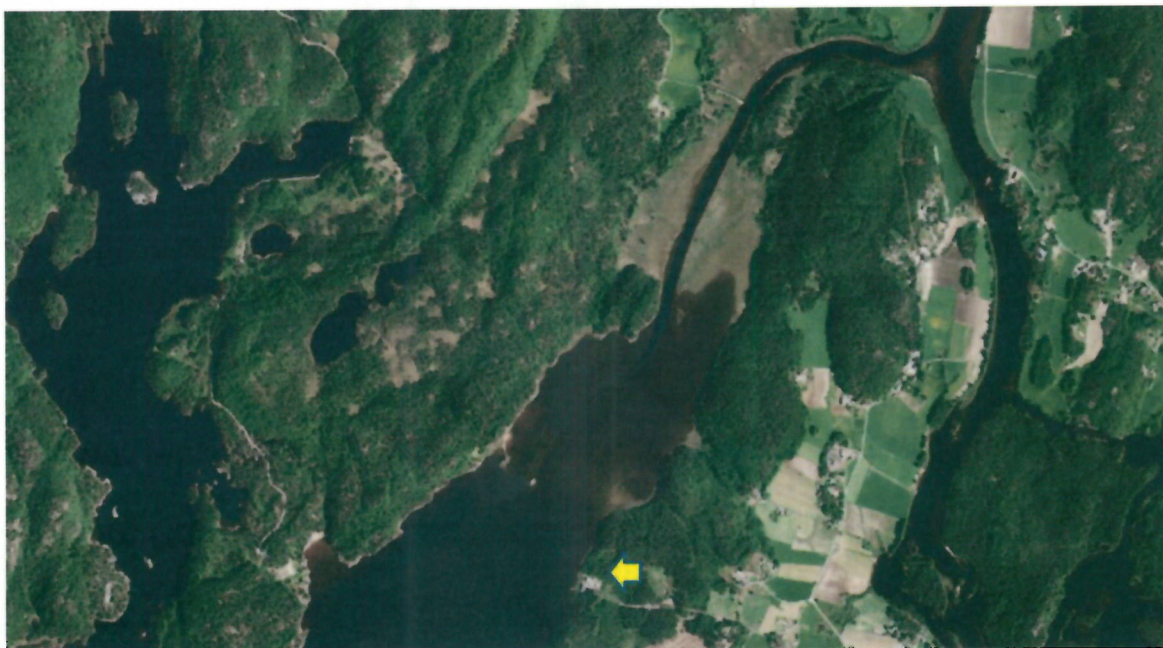
Figur 2.7 Arendals vannbehandlingsanlegg ved Kroken kan være utsatt for forurensninger fra Nidelva i perioder når deler av denne strømmen inn i Rore. Foto: Statens kartverk.

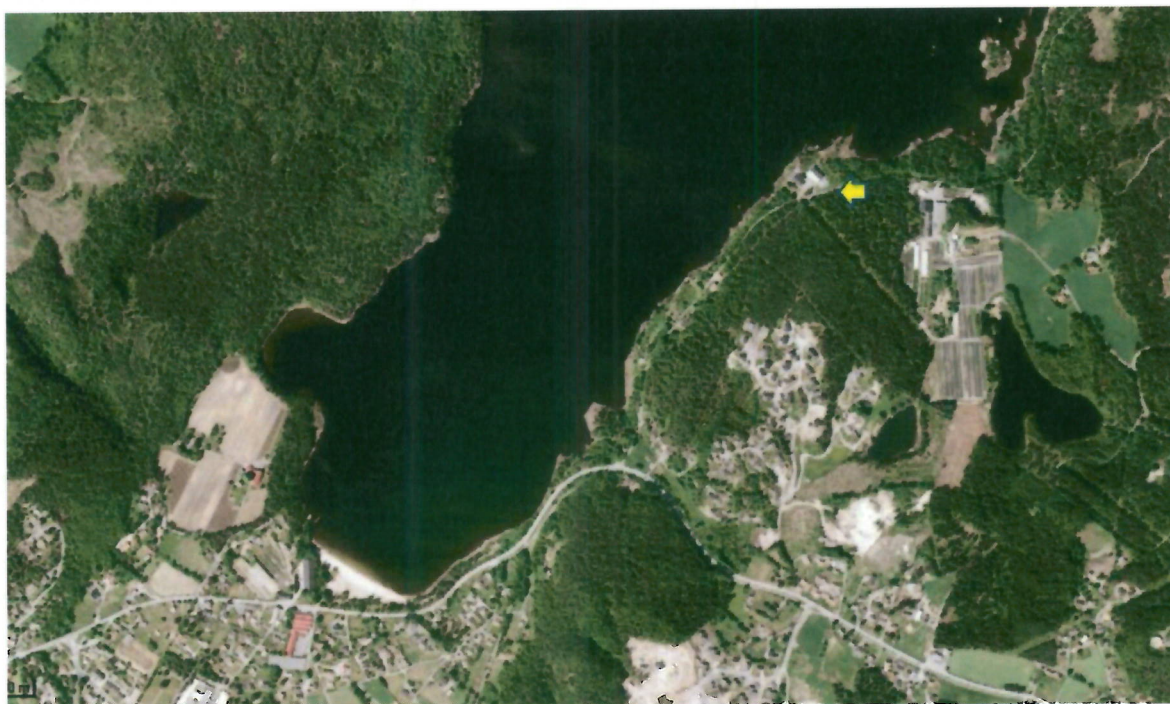
Figur 2.8 Grimstad vannbehandlingsanlegg på Rosholt. Det er betydelig forurensnings-skapende menneskelig aktivitet i nærområdet, som boligfelt, planteskole, den populære badestranden Roresanden. Foto: Statens kartverk.
