Tiltaksplan for Selbusjøen 2017

23.02.2018

Sweco Norge AS
Energi, Trondheim

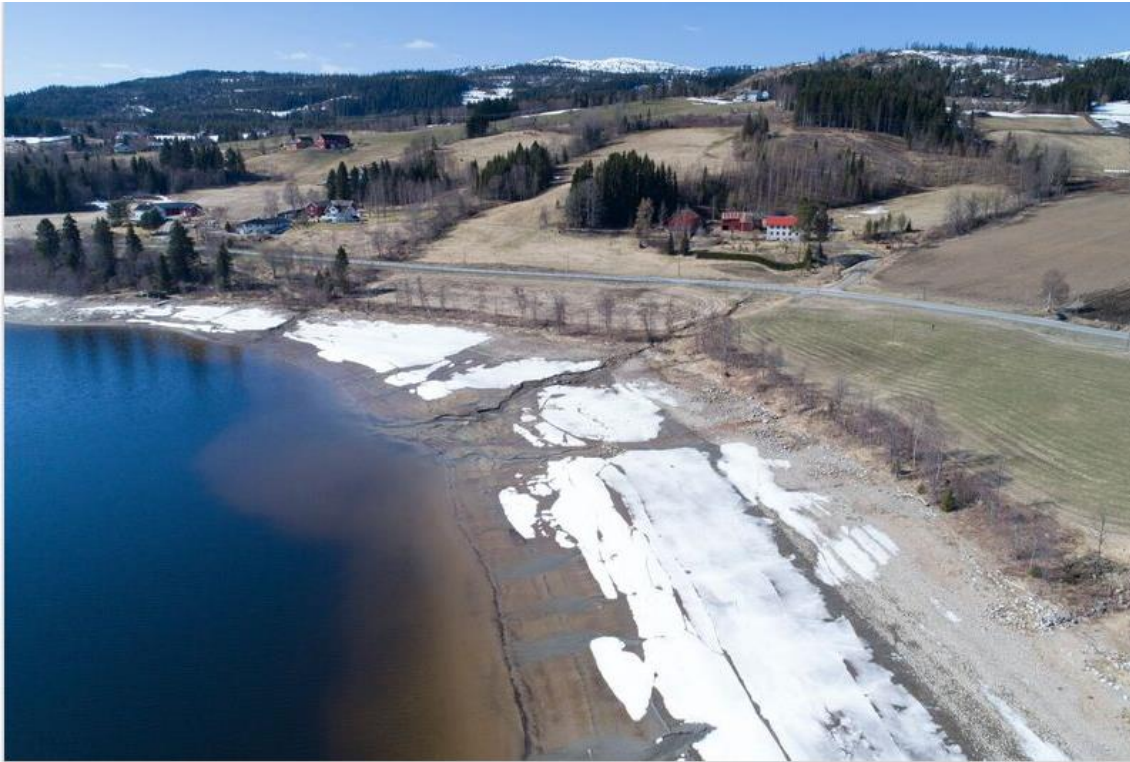
I strandsonen ved Stamnes (figur 2-15) har det vært påpekt utvasking av sand i strandsonen fra flere interessenter. Dette er noe som har foregått kontinuerlig over lang tid. Konsekvensen av utvaskingen blir mer storsteina strand og blakking av vatnet i strandsonen. Dette gjør at deler av strendene ikke er like godt egnet til bading og andre aktiviteter som tidligere.

Figur 2-16 Dronefoto av området med utvasking av sand i strandsonen ved Stamnes, mai 2017. Vannstand 156,03.

Det forslås utfra en samlet vurdering derfor ingen tiltak mot utvasking av badestrendene.

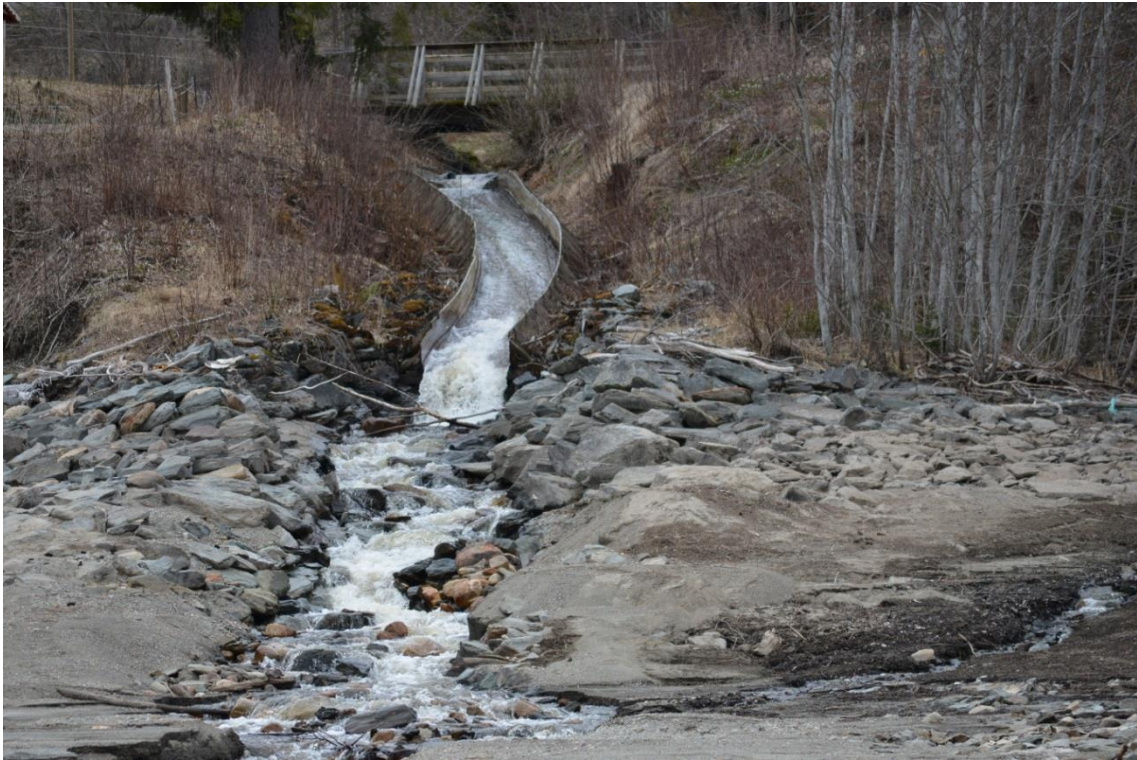
Fosselv østre er en mindre bekk som kommer ned ved Fossan (figur 2-17). Bekken er erosjonssikret og går i trerenne ned mot utløpet (figur 2-18). Denne er ødelagt og vil bli fjernet. Bekken vil bli erosjonssikret på nytt så langt opp det er behov. Endelig omfang først klart når trerenne er fjernet.

Figur 2-18 Trerenne veg Fosselv østre. Foto: Statkraft 2017.

Geoteknisk vurdering må gjennomføres i forbindelse med detaljprosjektering (se vedlegg 5).

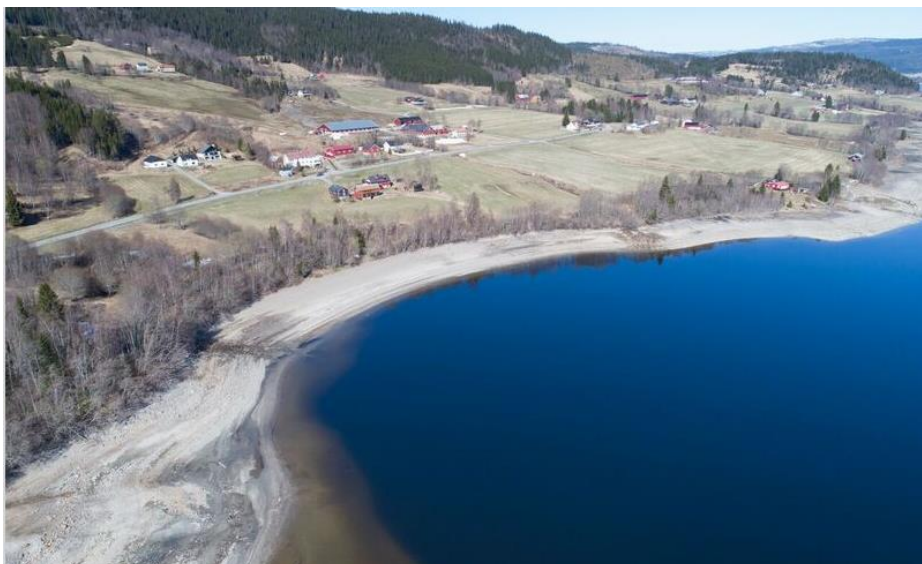
I strandsonen ved Balstad (figur 2-19) som er en bukt etter et tidligere ras, har det vært påpekt utvasking av sand i fjæresonen fra flere interessenter (figur 2-20). Vurderingene rundt denne lokaliteten er den samme som for Stamnes (lokalitet nr. 6). Det forslås derfor ingen tiltak.

Figur 2-20 Dronefoto fra Balstad mai 2017. Vannstand 156,03.

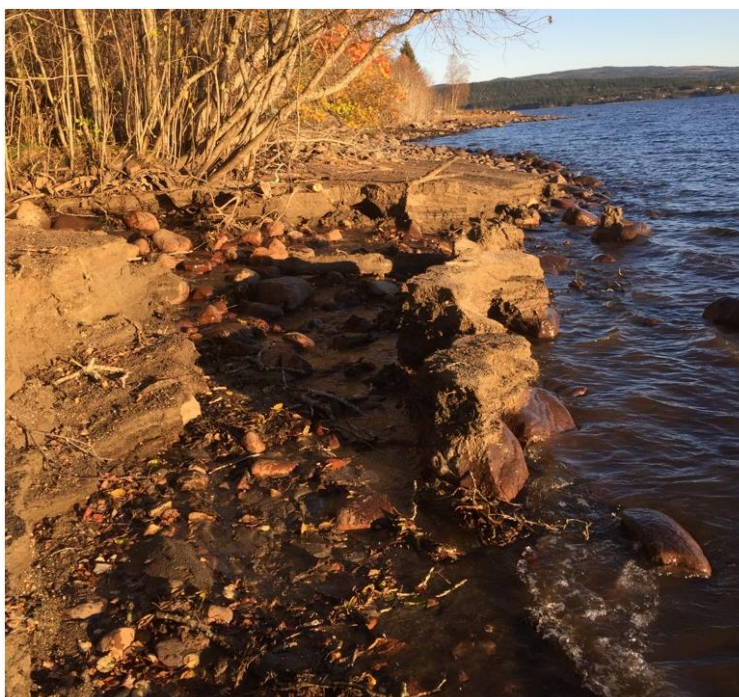
Det er innmeldt fra en grunneier ved Balstad bilder og beskrivelse om at det i de siste årene har lagt seg opp en betydelig mengde løsmasser ved utløpet av Grindabekken (figur 2-21). Ut fra vurderinger av flybilder fra 2007 og 2015 vurderer vi det slik at masseavlagringen trolig skyldes store gravearbeider/kanalisering i bekken i forbindelse med etablering av et større fjøs. I tillegg vises en betydelig erosjonsskade i bekken ca. 100 m oppstrøms utløpet og at kantskogen langs bekken er fjernet, noe som kan ha påvirket erosjonen. Dette skyldes altså ikke reguleringen av Selbusjøen og det foreslås ingen tiltak i denne planen.

Figur 2-21 Bekk ved Balstad som har lagt igjen løsmasser ved utløpet. Foto Gunnar Olav Balstad.

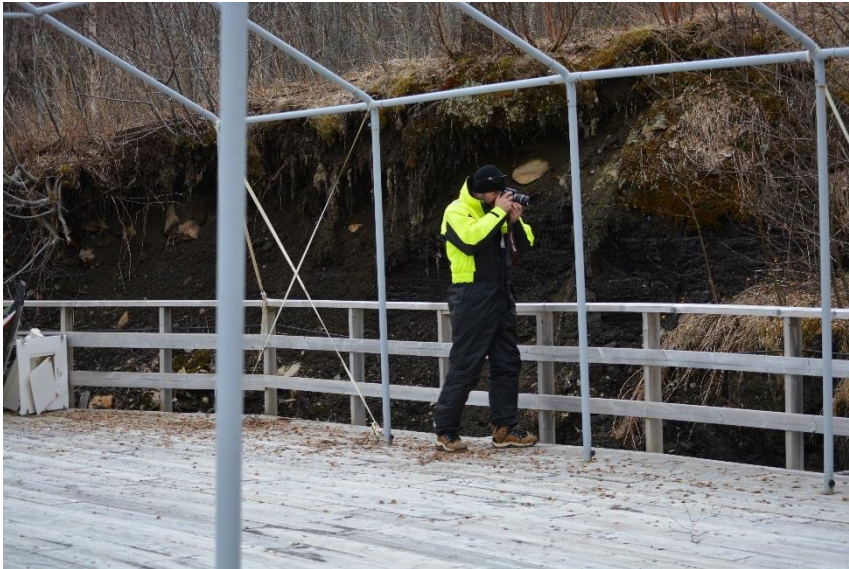
Ved Eggen (figur 2-24) har det oppstått en betydelig erosjonsskade bak bryggeanlegget, og denne er under utvikling (figur 2-25). Det er også oppstått noen mindre erosjonsskader rett vest for bryggeanlegget. Det er usikkerhet rundt om disse skadene skyldes bølgeersjon alene, da det er gjort inngrep ved etablering av bryggeanlegget som kan ha påvirket mulighetene for erosjon.

Figur 2-25 Erosjon bak brygge ved Eggen. Foto: Statkraft 2017.

Sikringstiltak bør iverksettes raskt da det er fare for skade på bryggeanlegget. Bryggeanlegget er bygd av private i seinere tid. I hovedskjønnnet 1919 og 1920 er det tilkjent erstatninger for regulerings påvirkninger på eiendommen. Svenskebekken øst for bryggeanlegget er forbygd og kanalisert i medhold av skjønnet av 22.9.1947.

Ansvarsforhold er uavklart for disse skadene. Statkraft vurderer årsaken til de oppståtte erosjonsskadene slik at sikringstiltakene faller utenfor det regulanten kan pålegges å utføre alene.

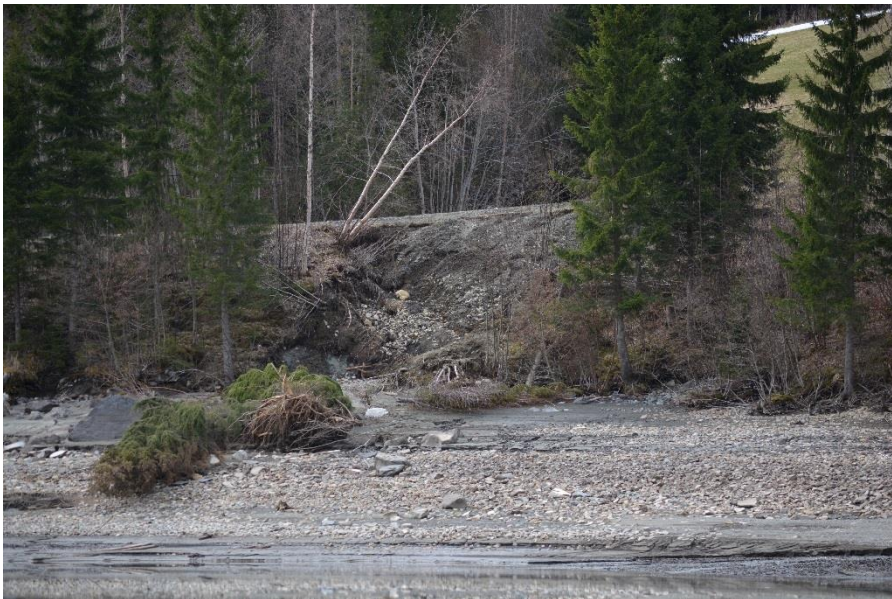
Ved lokaliteten som er navnsatt Hammer vest (figur 2-26) har det ganske nylig (2016-2017) oppstått en erosjonsskade mot Fylkesveien (figur 2-27 og figur 2-28).

Skaden er ikke omfattende, men utviklingen bør stoppes da raskanten kun er 2-3 meter fra fylkesveien og i fare for å spise seg inn mot denne. Det må undersøkes nærmere om skaden skyldes bølgeerosjon eller tett stikkrenne.

Figur 2-27 Erosjon sett fra sjøen. Foto: Statkraft 2017.

Da behovet for sikring av skråningen må gjøres for å sikre Fylkesvegen fra utrasing, mener vi at dette må følges opp av veieier. Dersom erosjonsskaden skyldes bølgeerosjon, er det Statkrafts oppfatning at ansvaret for å sikre mot videre utrasing er uavklart og ikke kan pålegges regulanten å utføres alene.

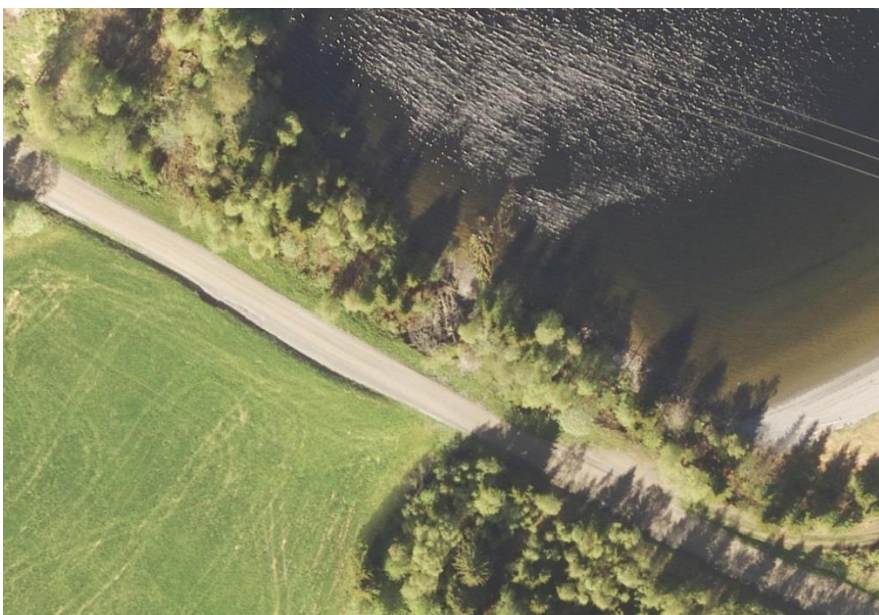
Figur 2-28 Flyfoto fra 2017 som viser at erosjonsskadene er nær fylkesveien.

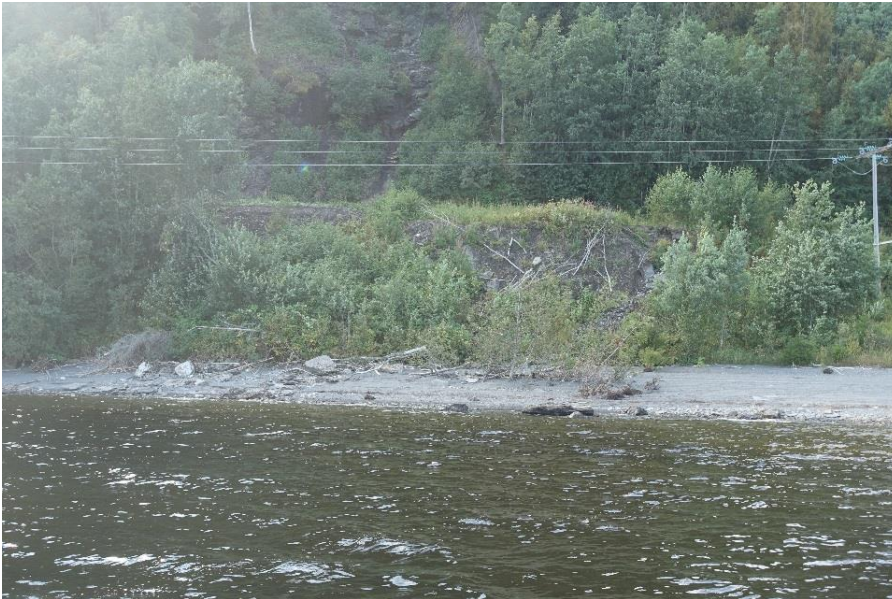
Denne skaden har oppstått i en fylling som er etablert etter rydding av ras ovenfor vei. Massene fra raset har trolig blitt lagt ut i en fylling mot sjøen.

Figur 2-30 Erosjon i fylling mot vei. Foto: OKB

Ansvarsforhold er uavklart for disse skadene. Statkraft vurderer årsaken til de oppståtte erosjonsskadene slik at sikringstiltakene faller utenfor det regulanten kan pålegges å utføre.

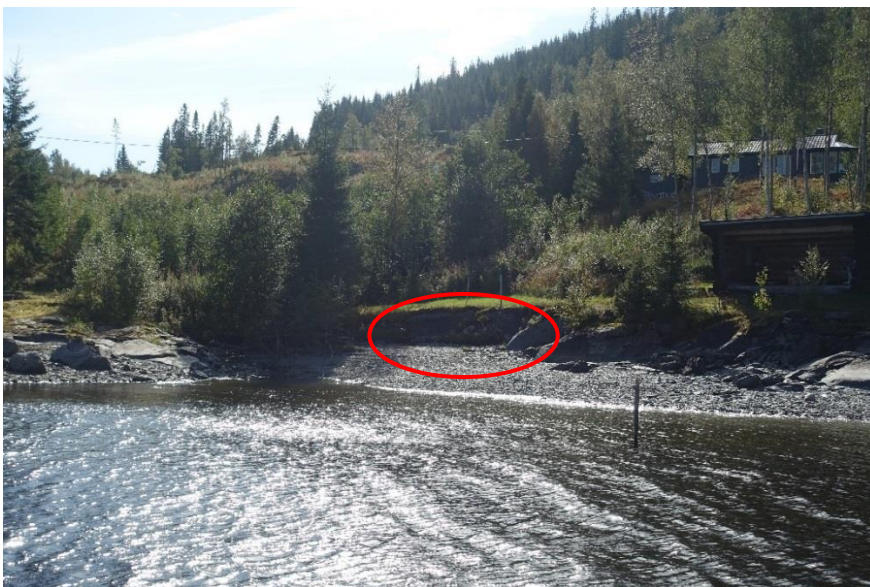
På østsiden av Kulvikodden (figur 2-31) er det en mindre erosjonsskade nedenfor noen fritidseiendommer (figur 2-32).

Figur 2-32 Liten erosjonsskade vist med rød ellipse ved fritidseiendom ved Kulvikodden. Foto: OKB

Lite omfang og ingen utvikling er dokumentert de siste årene. Statkraft vurderer årsaken til de oppståtte erosjonsskadene på private anlegg etablert i strandsonen, slik at behov for eventuelle sikringstiltak faller utenfor det regulanten kan pålegges å utføre.

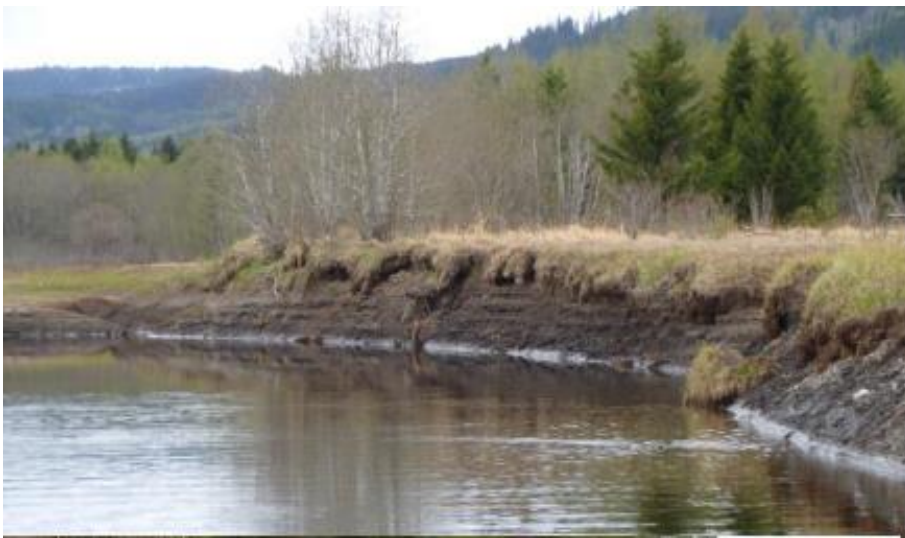
Figur 2-34 Små erosjonsskader i utløpsområdet fra Slindelva. Foto: Statkraft 2016.

Den delen av kanalen som ikke er sikret har kun små skader og det har vært liten utvikling de senere årene. Det forslås ikke tiltak her i denne omgang, men Statkraft er innforstått med at det kan bli et behov på sikt. Området vil bli nøye overvåket gjennom det årlige tilsynet.

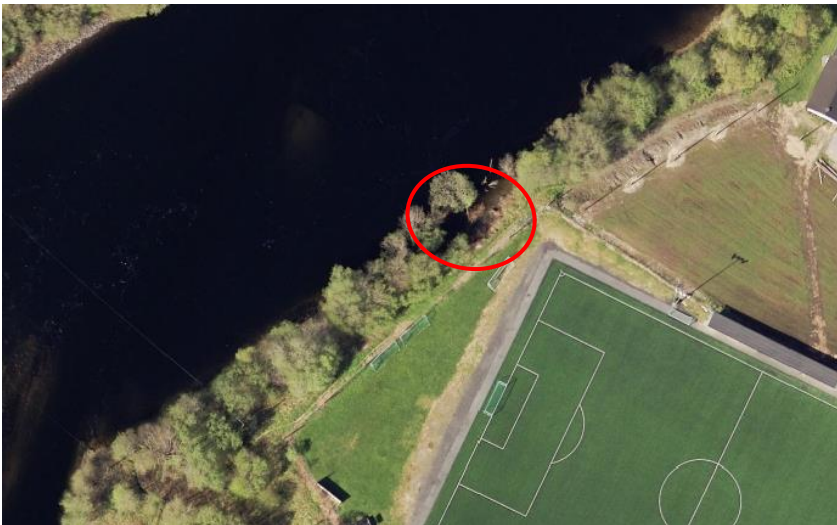
Utløpsområdet av Nea har betydelige sikringstiltak i utløpsområdet gjennomført i flere omganger. Ingen større skader påvist senere år, og tiltakene ser ut til å holde seg bra. Noen mindre skader er dokumentert, bl.a. blotting av sikringsnett ved småbåthavn, og en liten erosjonsskade ved Selbu fotballbane og to mindre skader på Årsøya (figur 2-36, figur 2-37 og figur 2-38).

Figur 2-37 Liten erosjonsskade ved Selbu fotballbane. Flyfoto 2017.

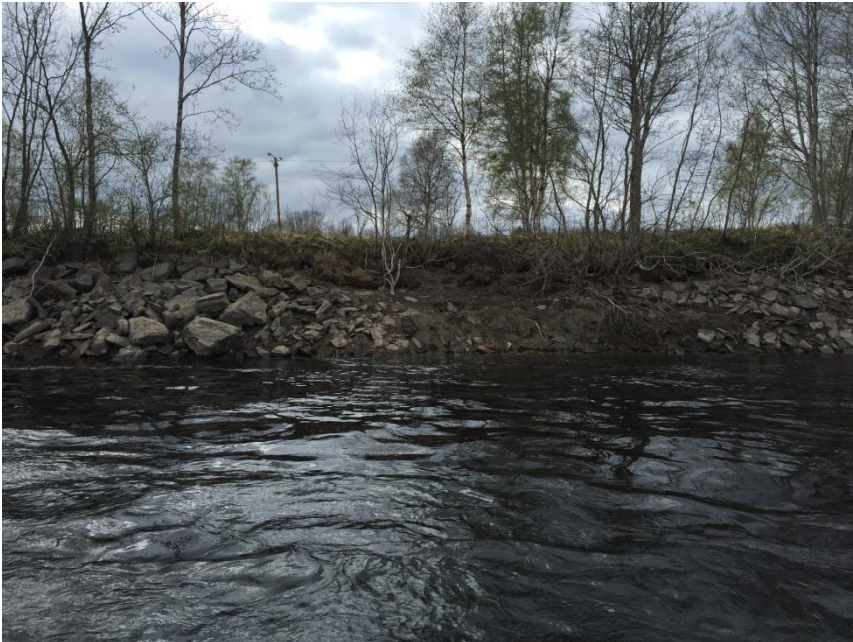
Figur 2-38 Detaljbilde viser mindre skade på sikring på østsiden av Årsøya.

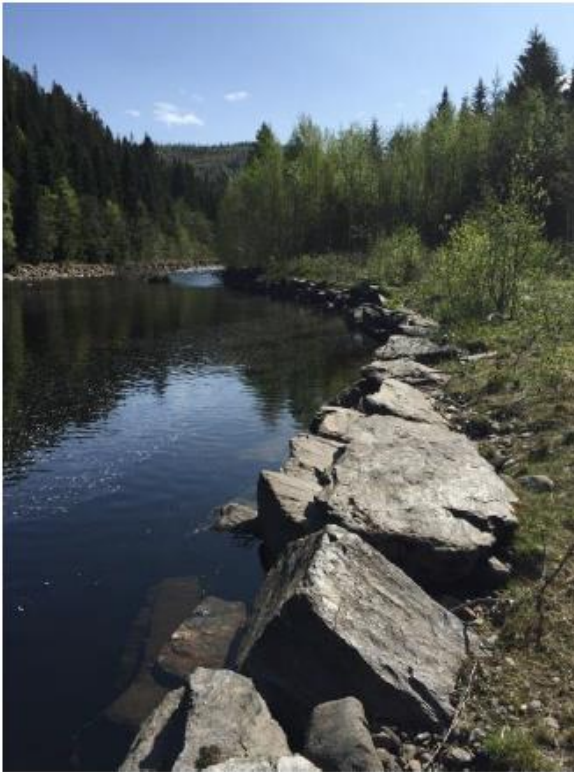
Det er ikke vurdert til at det kreves noen tiltak her da det er lite omfattende erosjonsskader. Skadene truer ikke dyrka mark, vei eller andre interesser. Området vil overvåkes videre i det årlige miljøtilsynet.

Figur 2-42 Renåa er delvis sikret i nedre del mot utløpet. Foto Statkraft 2016.

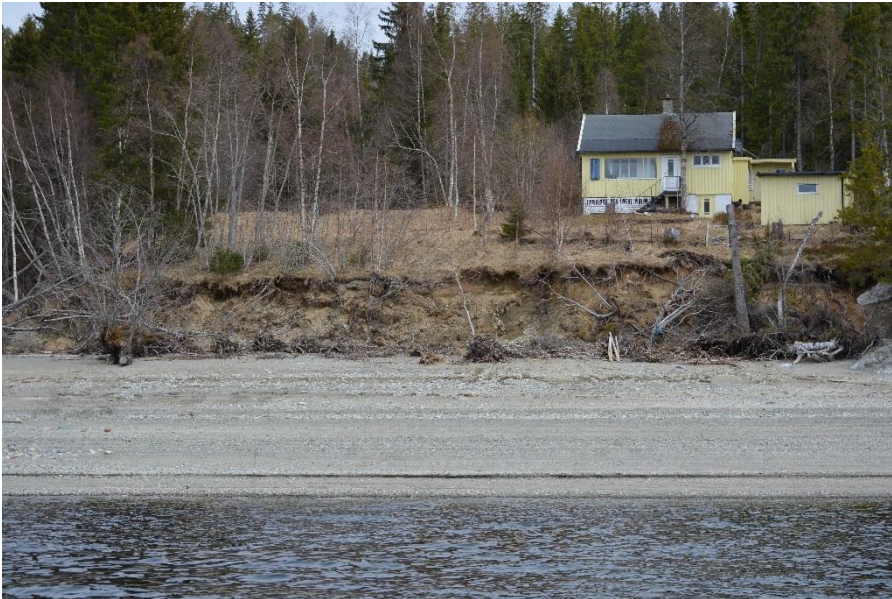
Ca. 600 m vest for utløpet av Dragstelva er det påvist erosjon nedenfor noen fritidsboliger (figur 2-43). Erosjonen ser ut til å grave i sand-/grusavsetninger (figur 2-44) og vil trolig utvikle seg videre på grunn av den økte sommervannstanden.

Figur 2-44 Erosjonsskader nedenfor fritidseiendom ved Dragsten.

Erosjonen er under noe utvikling. Det foreslås videre årlig tilsyn og at det gjøres en geoteknisk vurdering av grunnforholdene med tanke på fritidseiendommene (se vedlegg 5).

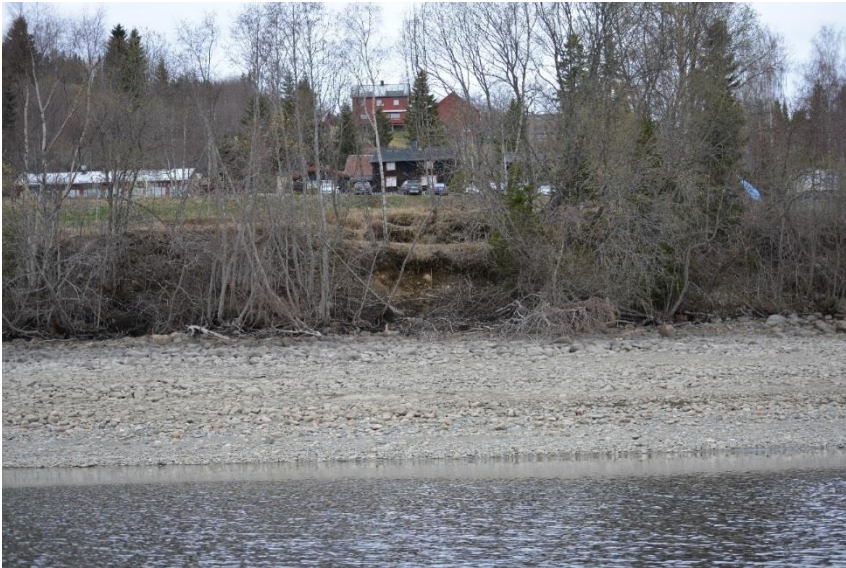
Rett vest for utløpet fra Fosselv vestre (figur 2-45), har det oppstått en del mindre erosjonsskader i senere tid (figur 2-46).

Figur 2-46 Erosjonsskader nedenfor Selbustrand skole. Foto: Statkraft 2017.

Området ligger tett ved både skole og folkehøgskole, og er mye brukt. Ingen av skadene framstår som farlige for 3. person i dag. Det foreslås at området overvåkes minimum ved årlig tilsyn, da det vil bli behov for tiltak om skadene utvikler seg.

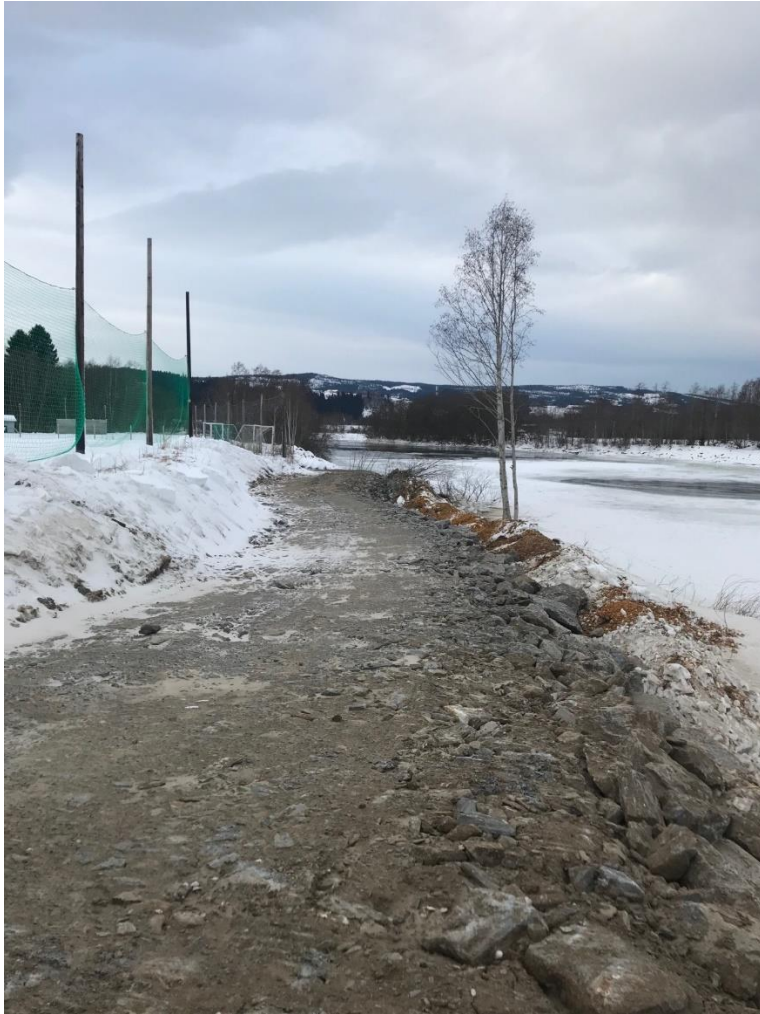
Se tiltaksplanens pkt. 2.1.15. Erosjonsskade ved idrettsbane omtalt i tiltaksplanen eskalerte høsten 2018 og det gikk et større ras på elva (800-1000 m³).

Figur 20 Nea 2019 østre side ved idrettsbane. Utgliding nå reparert.

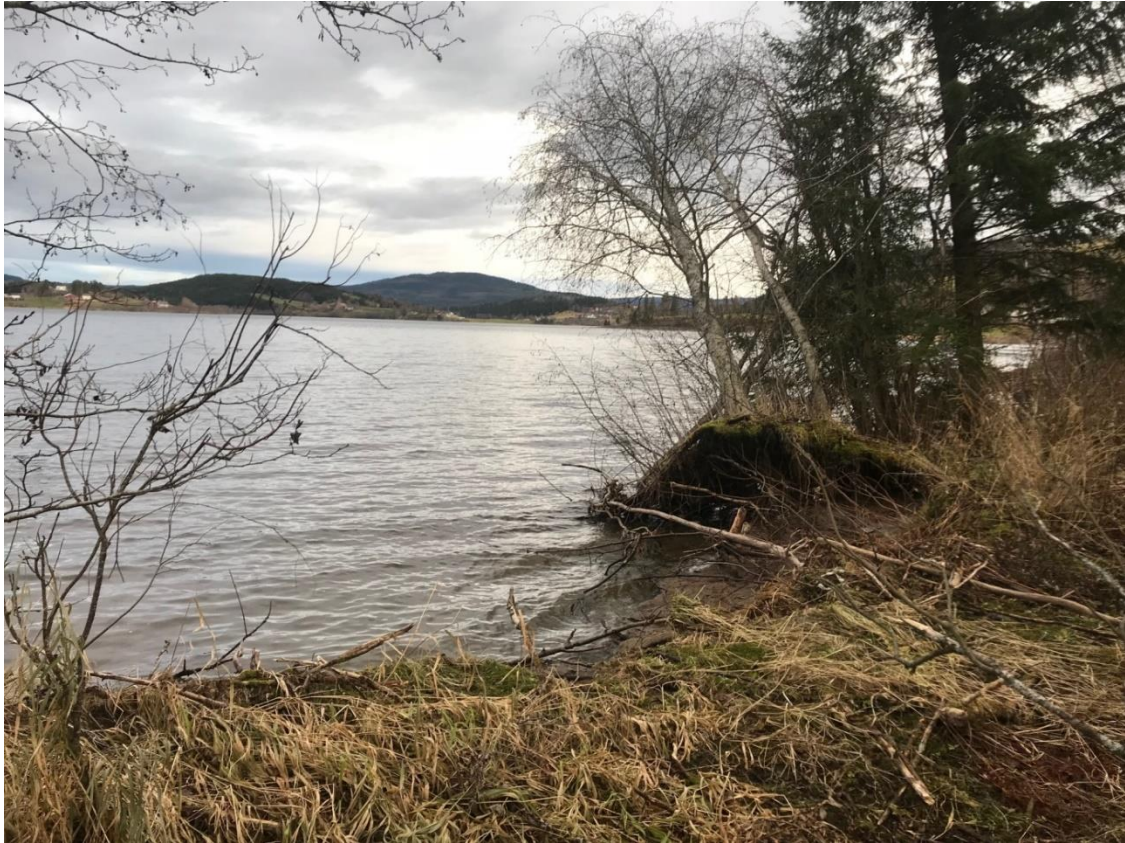
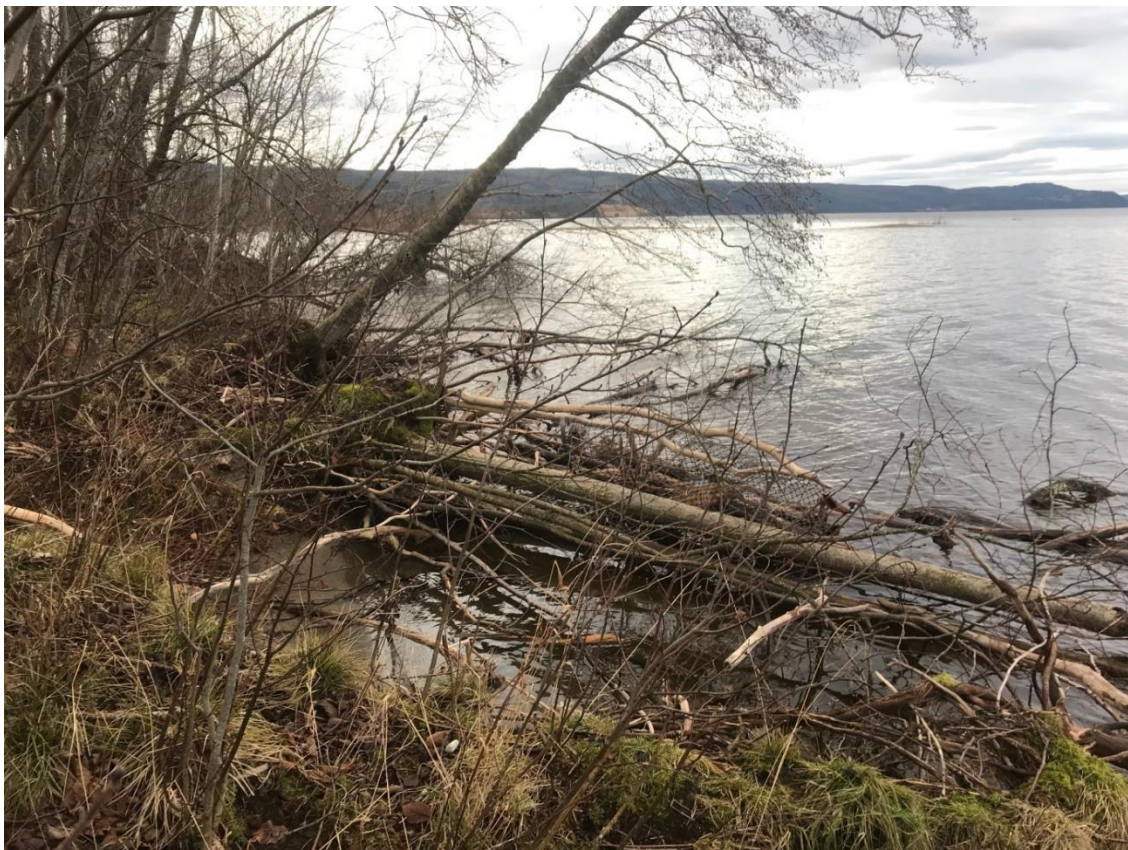
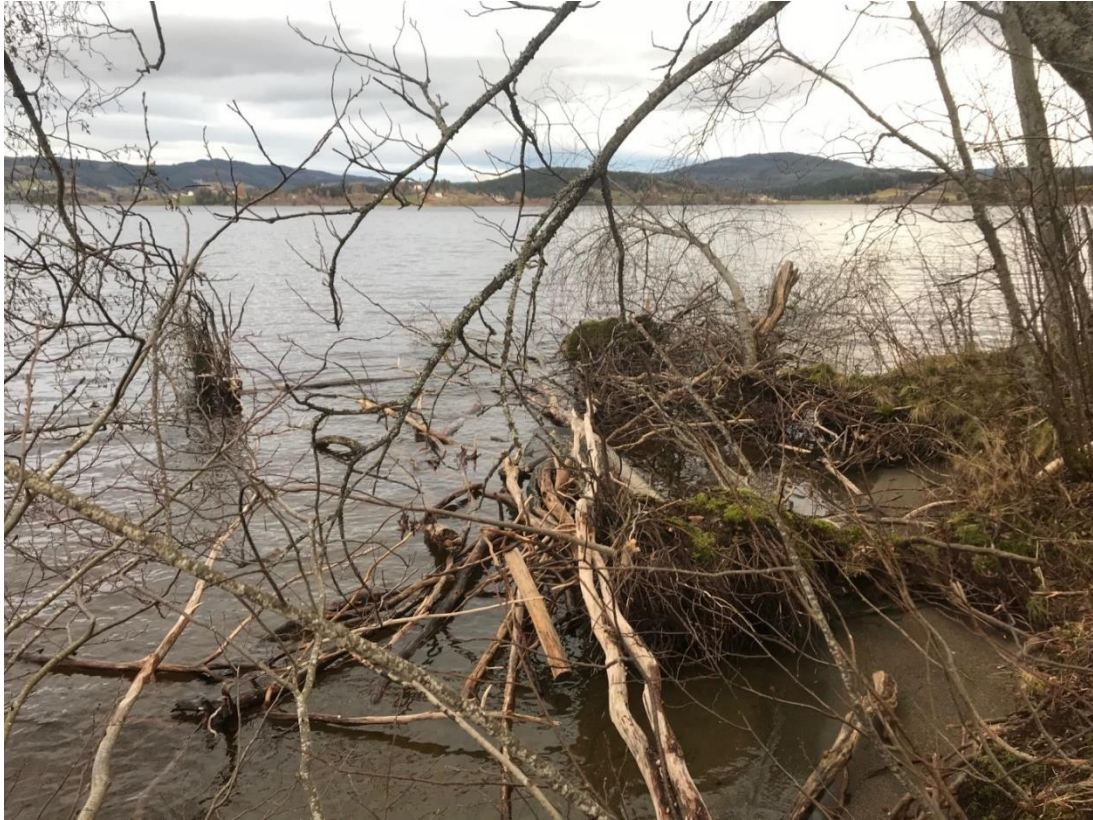
I tillegg til dette pkt.et er det registrert ersjonsskader på Årsøya's nordre og søndre sone av nyere dato. Dette anbefales holdt under oppsikt. Store deler av øya er påkjent av Nea med stor vannføring/hastighet samt bølgeerosjon.

Figur 21 Årsøya 2019
