Namsvatnet og Tunnsjøen - kartlegging av erosjon og forslag til tiltak

21.12.2018

Sweco Norge AS
Energi, Trondheim

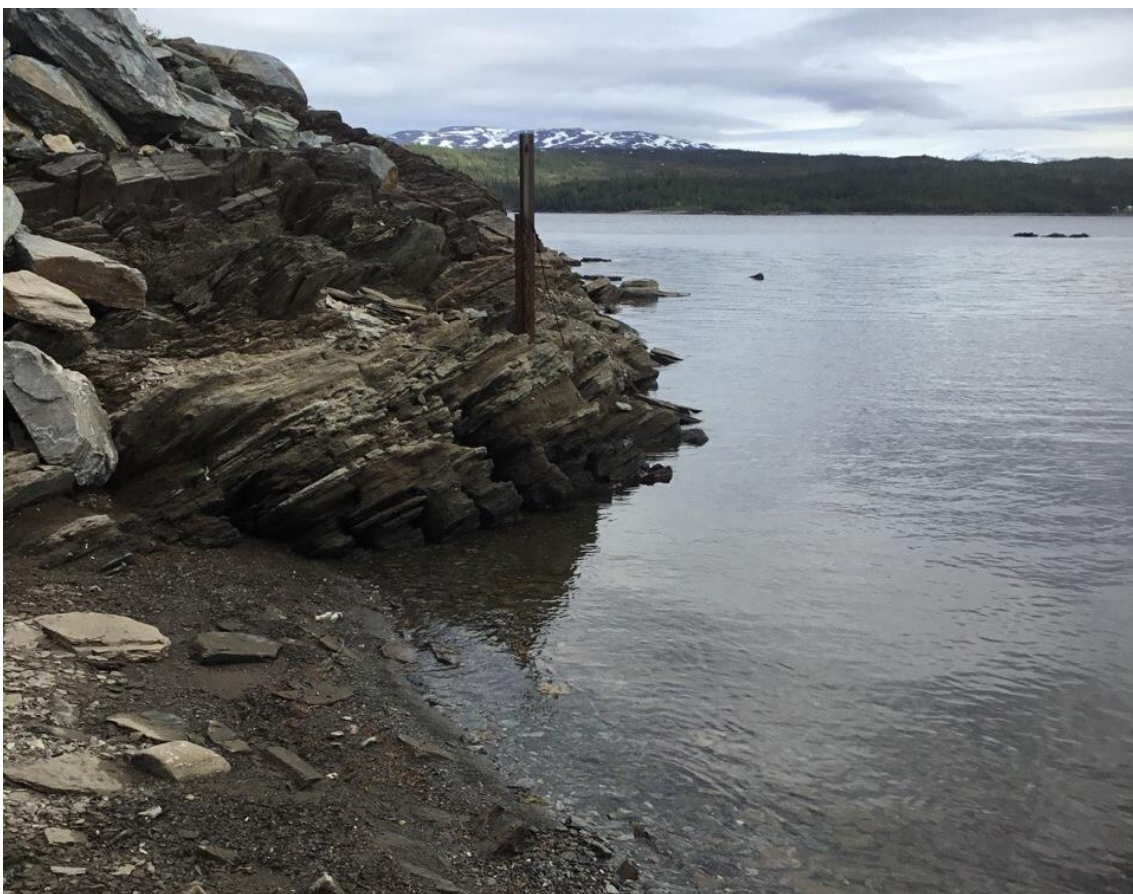
Naustervika er hovedutfartsåren for turismen inn i Børgefjell nasjonalpark. Her fraktes turister over til nord- og østsiden av Namsvatnet, for videre vandring inn i Børgefjell. Det er etablert en småbåthavn i tillegg til noen mindre brygger. Moloer er etablert for å beskytte bryggeanleggene. På grunneiers initiativ er noen sikringstiltak gjennomført (pers. medd. Magnar Namsvatn). Deler av grunnen består av porøst fjell som eroderes av bølger. Området ville framstått bedre med noe mer sikring/plastring på deler av området.

Figur 2-3 Porøst fjell eroderer på flere steder rundt havna.

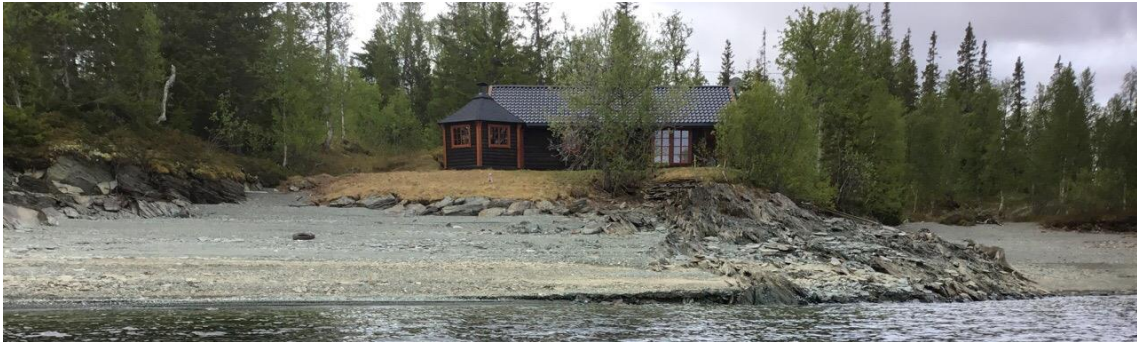
Det ligger to hytter rett øst for båthavna som har etablert noen mindre erosjonssikringer. Disse sikringene bør overvåkes videre da de er svært utsatt for bølgeerosjon (Figur 2-4). Hytten lengst vest har påler til veranda som står utsatt til (Figur 2-5).

Figur 2-4 Viser hytte med enkel sikring i front.

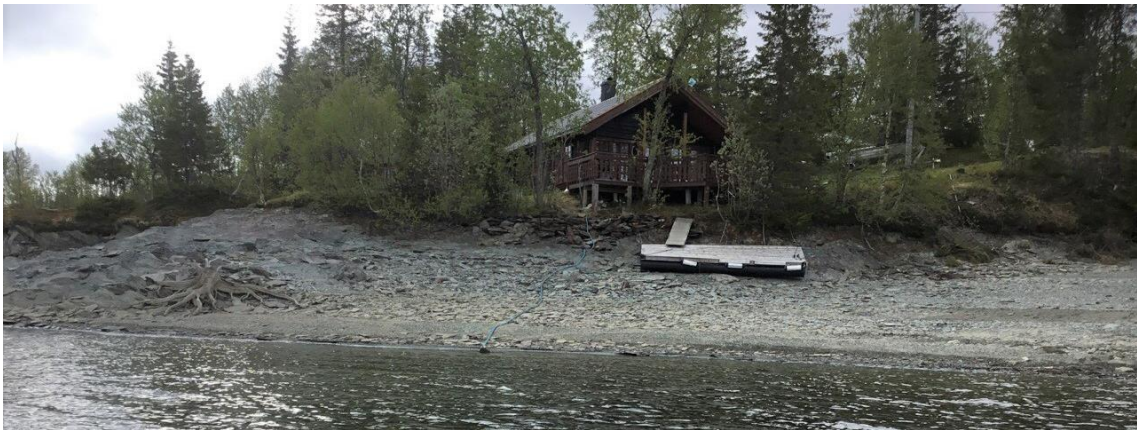
Figur 2-5 Viser hytte med påler som står tett på erosjonskanten.

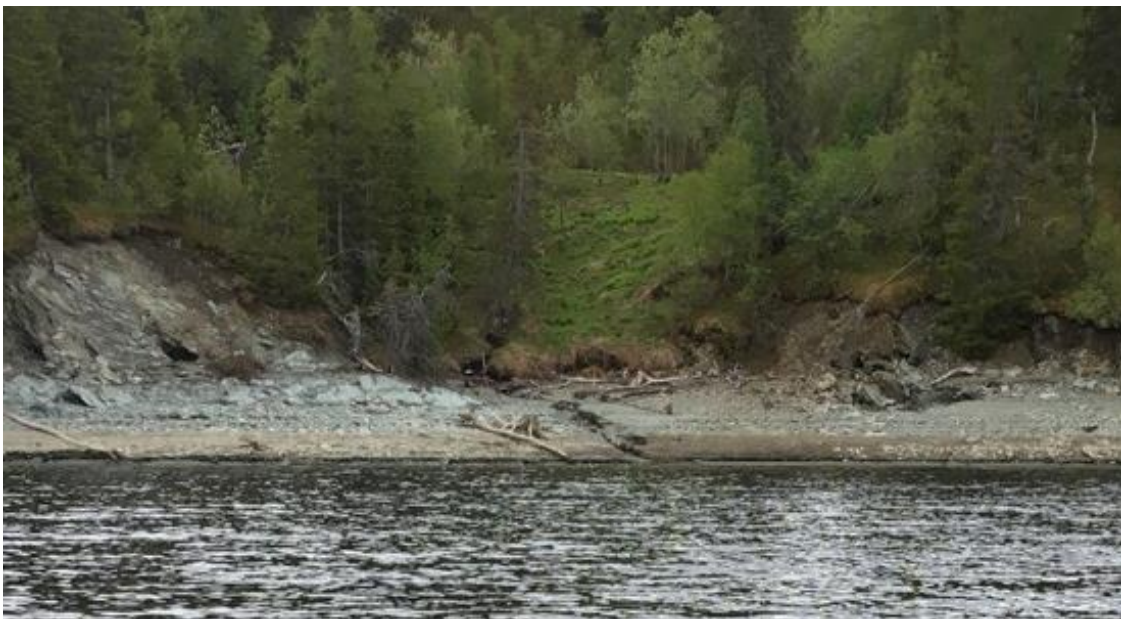
Vegen som går sør for Hansvika er tidligere fylt ut for å forhindre at den raser ut ned mot Namsvatnet. Fyllingen fremstår som stabil, men bærer spor av erosjon over lang tid som bør overvåkes (Figur 2-6).

Figur 2-6 Ved Hansvika er det en fylling for å hindre at veien raser ut. Tydelig erosjon.

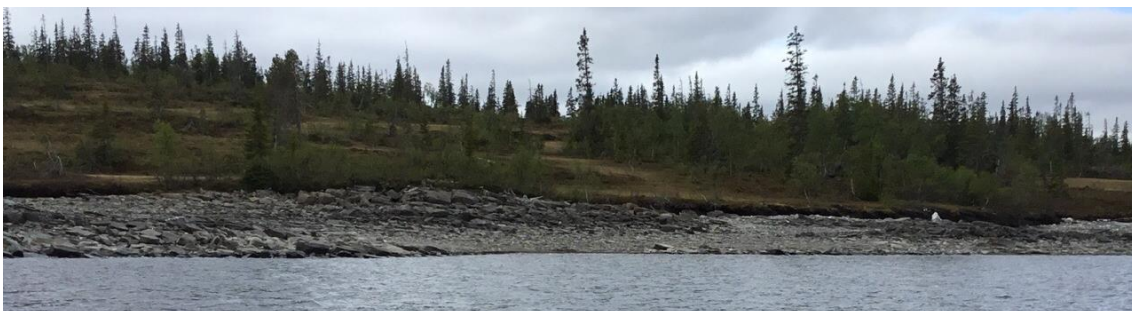
Sørsiden av Namsvatnet har en jevn erosjonskant fra Tømmervika til Storvika. Figur 2-7 viser et eksempel på hvordan dette ser ut. Høyden på erosjonskanten varierer avhengig av tykkelsen på myra (Figur 2-8). Utviklingen har skjedd over lang tid, og framstår som stabil uten behov for ytterligere sikringstiltak. På grunn av stabile forhold er det få trær som står i fare for å havne i Namsvatnet på denne siden. Det er få hytter langs denne strekningen, der de fleste ligger godt utenfor erosjonssonen. En hytte ligger nær vannkanten, men her er det gjennomført tiltak som vurderes til å være tilstrekkelige (Figur 2-9).

Figur 2-7 Eksempelbilde på erosjon langs sørside av Namsvatnet. Lite utvikling, da dette er resultatet av mange års vasking. Bilde er tatt øst for utløpet av Gollomselva.

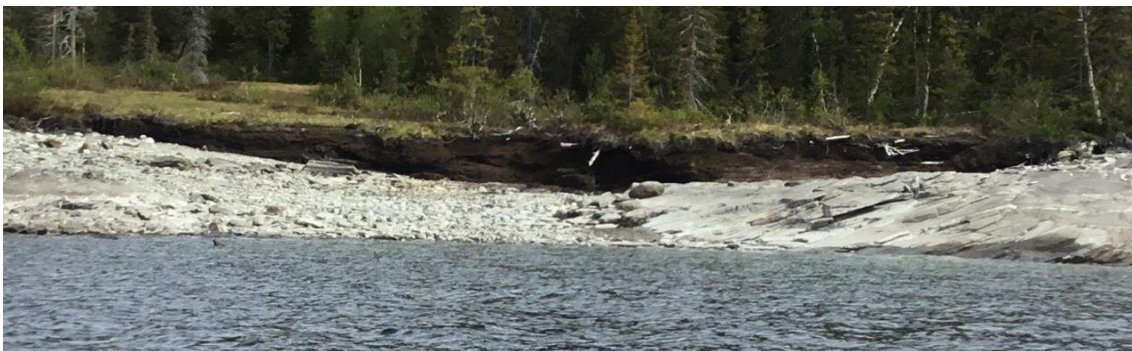
Figur 2-8 Eksempelbilde på erosjon langs sørside av Namsvatnet. Bilde er tatt i Storvika, helt sørøst på Namsvatnet.

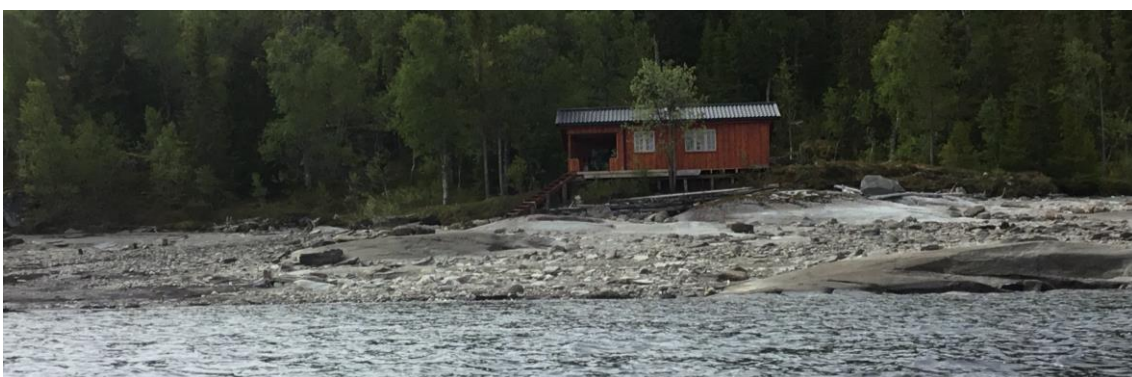
Figur 2-9 Hytte som ligger nært Namsvatnet. Den er vurdert til å være godt forsterket mot erosjon. Hytten ligger vest for Auster Storbekken.

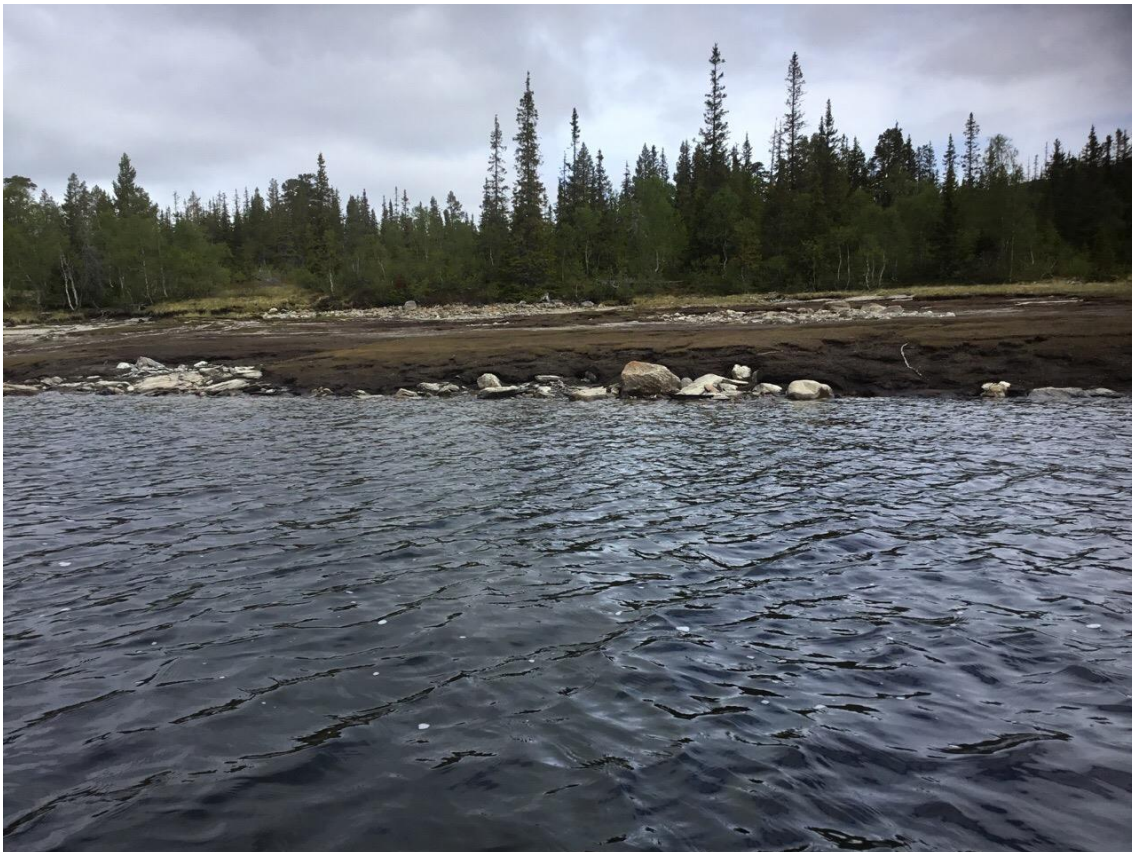
Ved Orrvasselva sitt utløp er det noe mer løsmasser, men tiltak er ikke nødvendig da graden av erosjon over mange år framstår som minimal og i liten utvikling. I området er det i stor grad vasket frem stein og fjell som forsterker inntrykket (Figur 2-10). Det er gjort tiltak i forbindelse med brygge for båt og dette området framstår også stabilt.

Figur 2-10 Erosjon ved utløpet av Orrvasselva. Stein og berg er eksponert blant torvmasser.

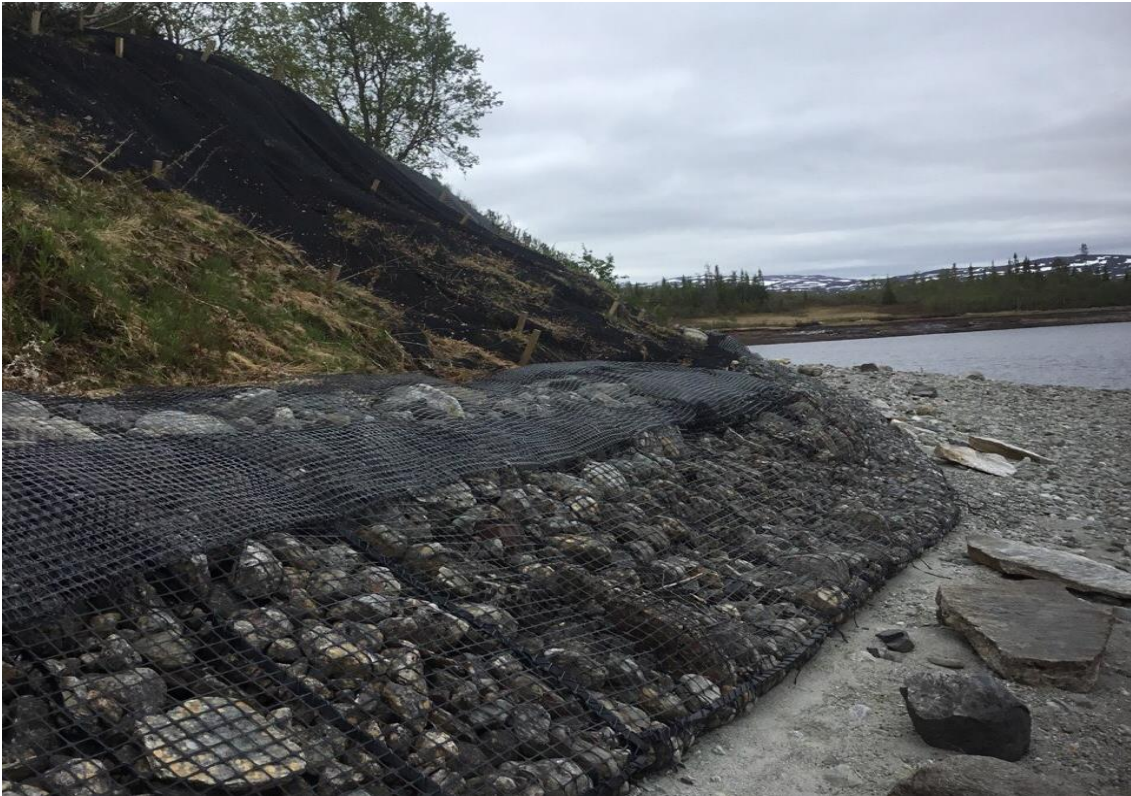
På Virmaneset er det gjennomført sikringstiltak i form av geonett fylt med stein og en duk som har til hensikt å hindre erosjon fra bølger og vind (Figur 2-11). Området frem står som stabilt og antas å ha lite utvikling den senere tiden.

Figur 2-11 Sikringstiltak ved Virmaneset. Geonett og duk er lagt ut for å hindre erosjon.

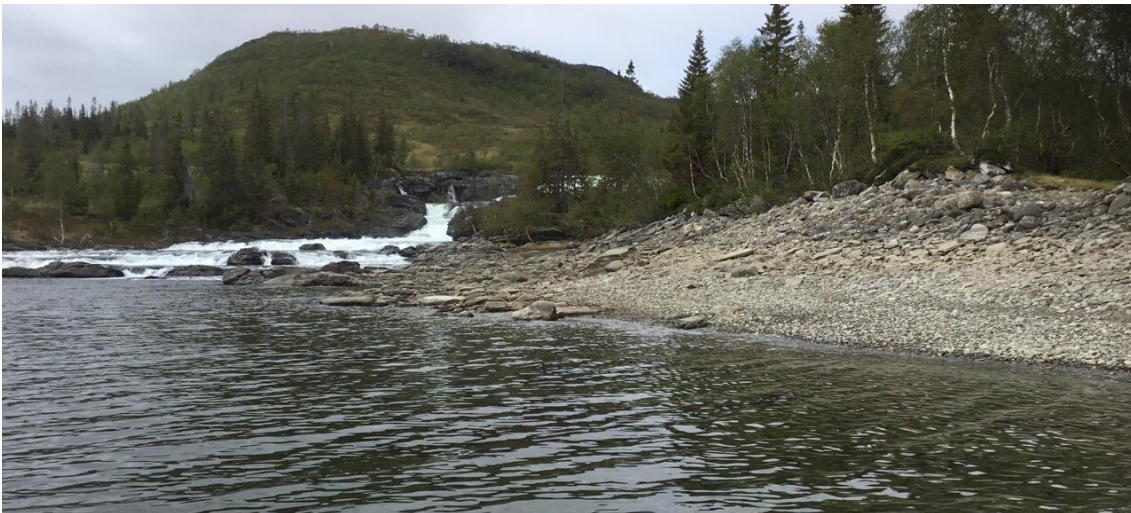
Nordsiden av Storelva benyttes som landgangssted for fotturister. Her har det vært gjennomført mindre tiltak for å hindre erosjon, men det er tendenser til erosjon rundt neset hvor landgangsstedet ligger. Bør overvåkes da dette er et sted det ferdes mye folk.

Figur 2-12 Utløpet av Storelva. Landgangstedet ligger rett til høyre for bildet.

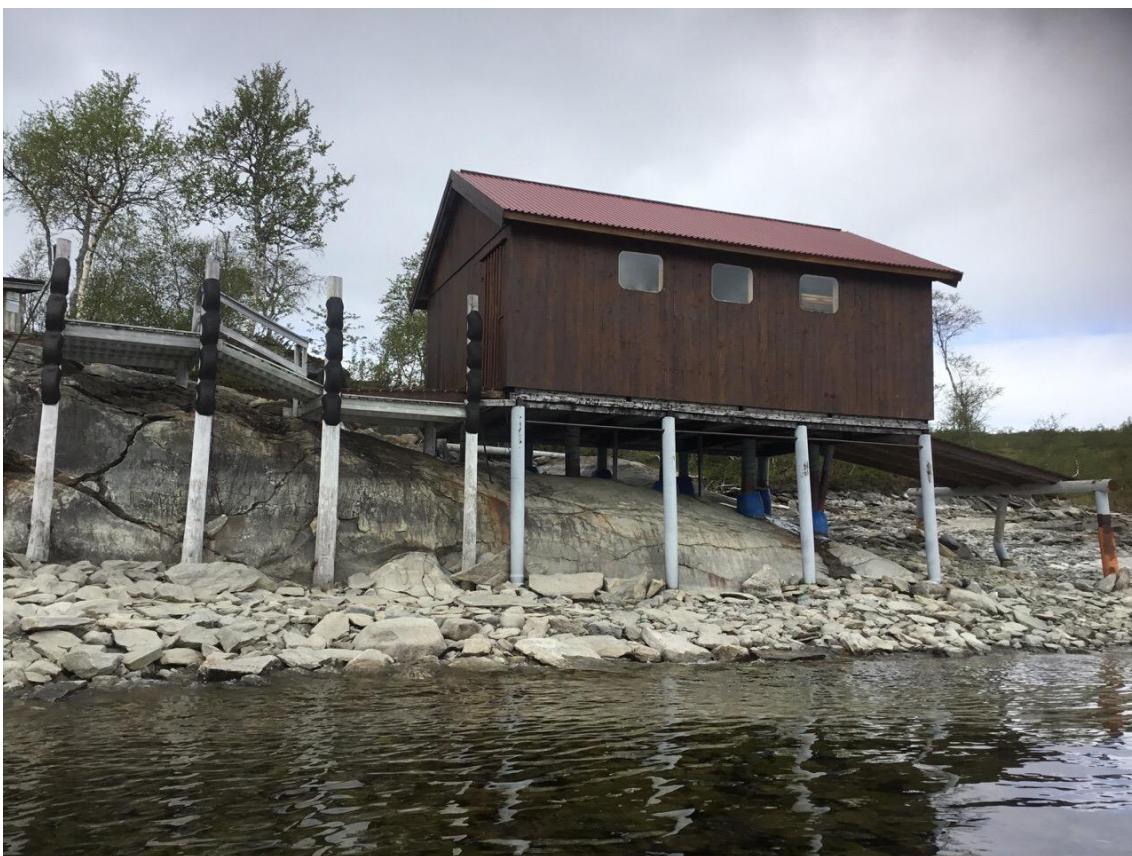
Figur 2-13 Landgangsted for hytter og turisme til Kristi Krybbe (kirke) og Reiret. Godt rustet mot erosjon, og ligger delvis på fjell.

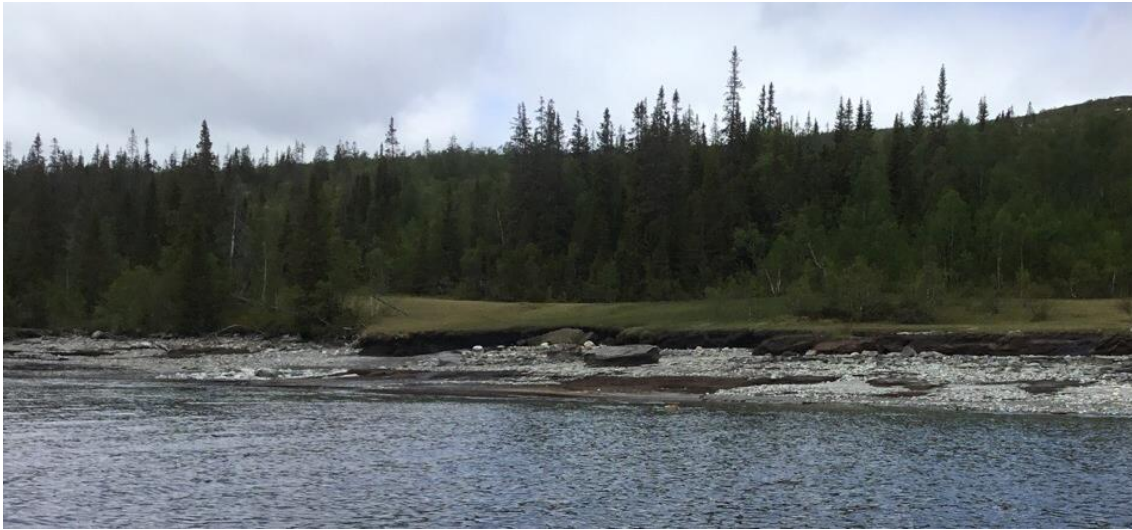
Figur 2-14 Vest for Reirtangen. Myra er over mange år vasket vekk, og stein er eksponert mot vannkanten. Her er det fortsatt noe utvikling. Representativt for myrområder på nordsiden av Namsvatnet.

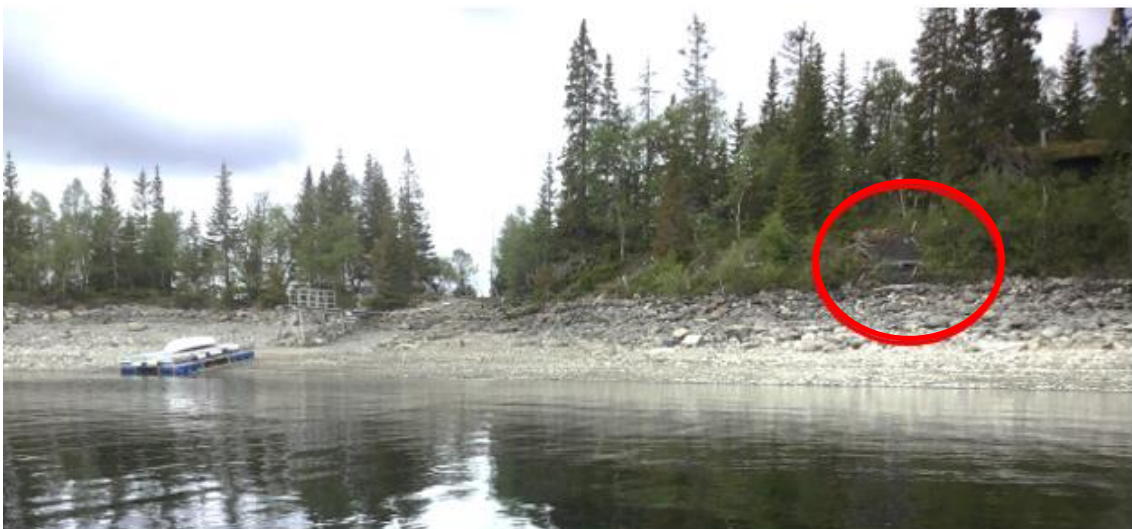
Fra Virmaneset og til Sandviktangen (ca. 10 km) bærer strandsonen preg av mindre erosjonsskader over lang tid, men det ser ut til å være lite nyere utvikling langs store deler strekningen. Der det er myrareal ned mot vannlinja er det en del erosjon av torv lik den på sørsiden av vatnet (Figur 2-15). Der det vokser skog er det noen steder med mindre erosjonsskader, som nedenfor hytte ved Reirtangen. Figur 2-15 viser tiltak gjennomført med stein og et nett for å stoppe erosjon. Strekningen bør overvåkes da det er tendenser til erosjon flere steder.

Figur 2-15 Reirtangen, med en hytte til høyre i bilde. Noe steinsetting, samt et nett (markert med grønn sirkel) for å hindre erosjon.

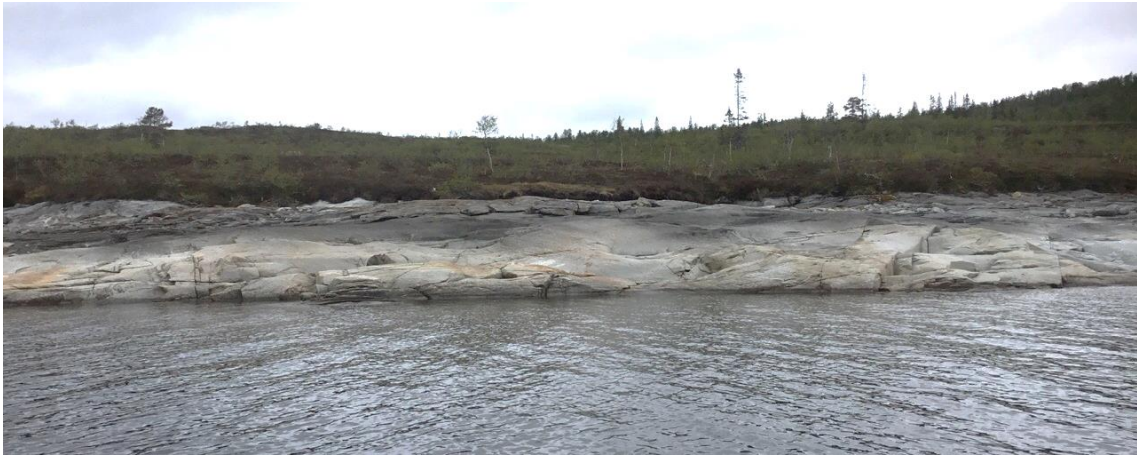
Figur 2-16 Øst for Elgvika. Myra er over mange år vasket vekk, og fjell er eksponert mot vannkanten. Representativt for myrområder på nordsiden av Namsvatnet.

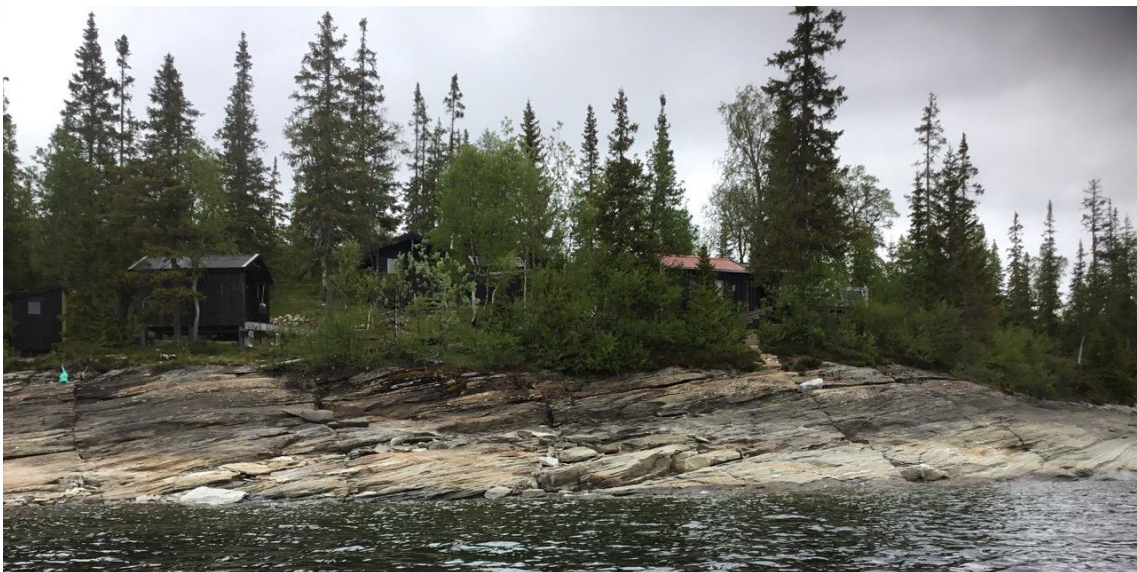
Figur 2-17 Langvika. Hytter på fast fjell, og området framstår stabilt.

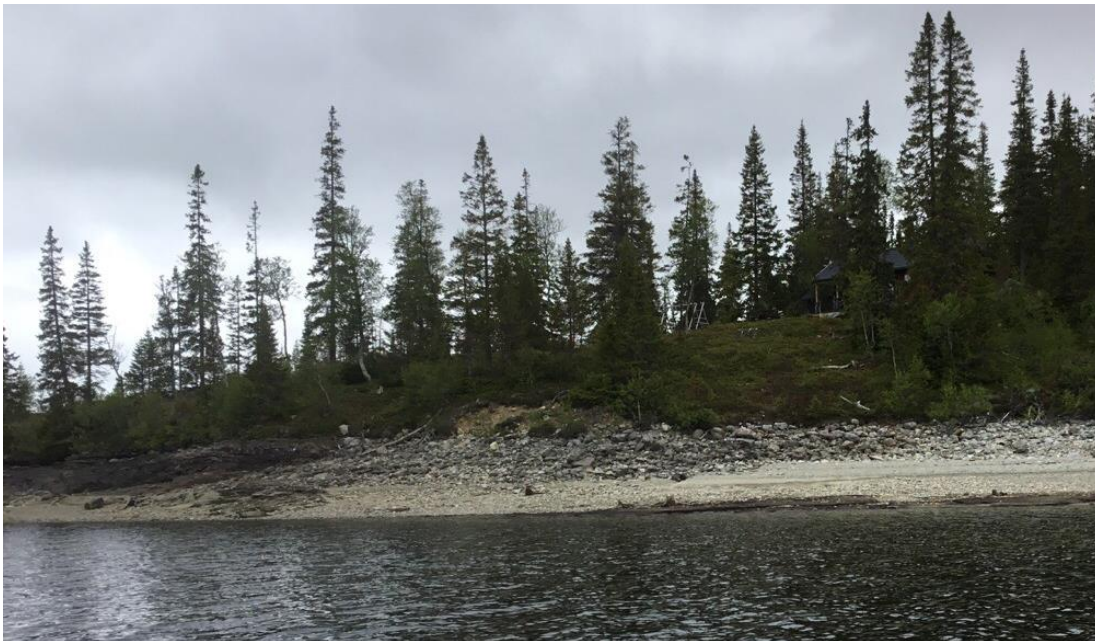
Figur 2-18 Sandviktangen. Noe erosjon midt i bildet, men hytten ligger i god avstand fra vatnet.

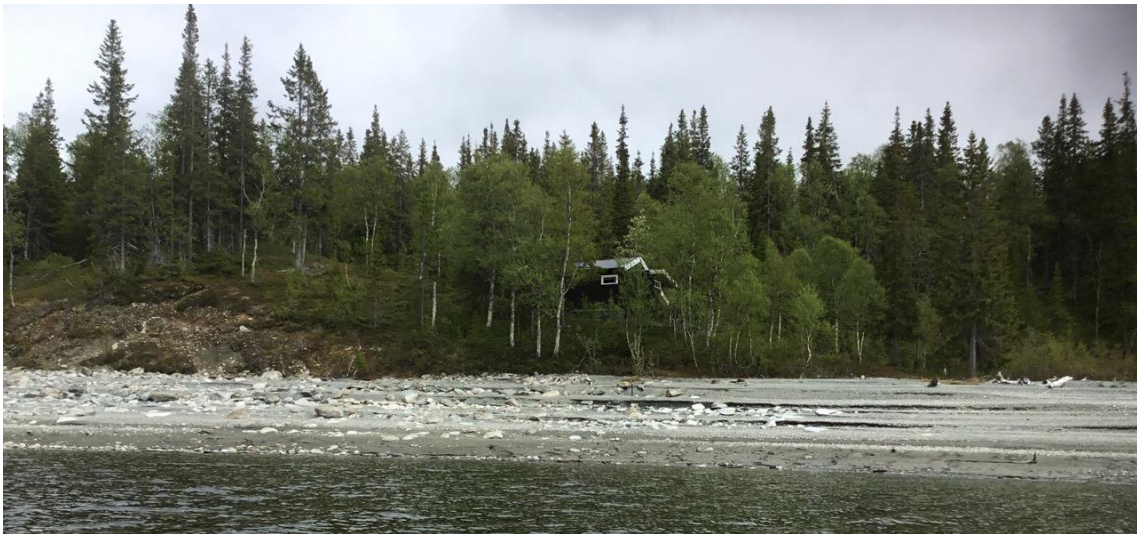
Øst i Sandvika er det en del granskog som vokser ned til vannet. Det går en bratt kant ned til strandsonen, som er tydelig preget av erosjon fra nyere tid langs hele østsiden. Område bør overvåkes, spesielt med tanke på hytten som ligger på østsiden (Figur 2-19). En bekk utløper ved Jonasmoen på østsiden av Sandvika. Den er noe erodert, men fremstår som stabil (Figur 2-20). Vestsiden ligger noe mer i le, men bærer preg av en del erosjon over tid, samt en god del større trær som er i ferd med å bli vasket ut (Figur 2-21). I Hopbekkvika lenger vest er det noe erosjon langs vestsiden av vika. Hele denne strekning bør overvåkes da det er flere steder med pågående erosjon.

Figur 2-19 Sandvika. Noe erosjon til venstre i bildet.

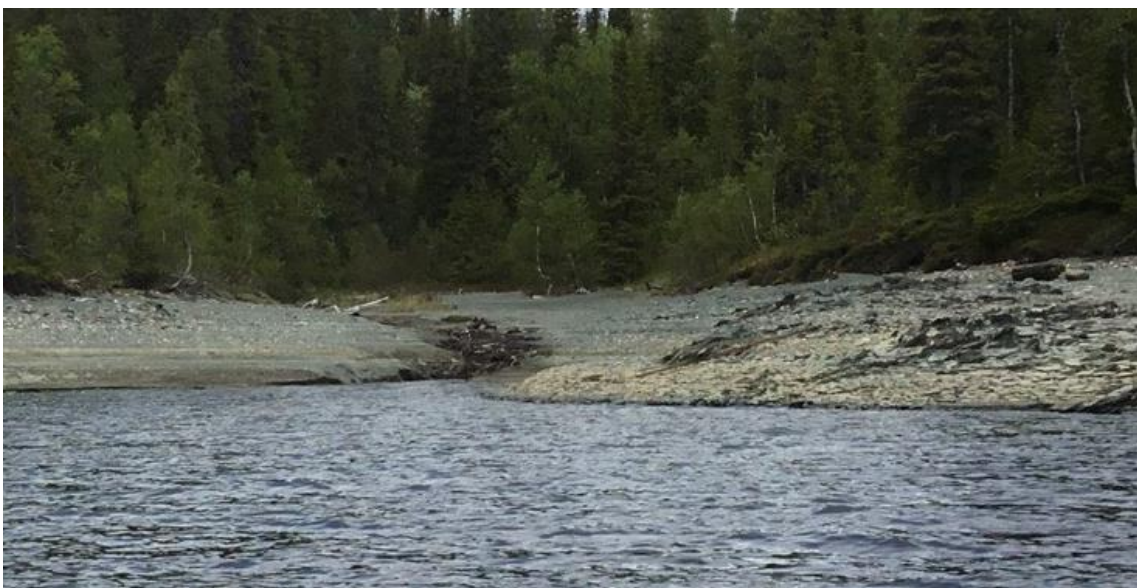
Figur 2-20 Bekk ved Joansmoen i Sandvika. Bekken ser ut til å ha gravd seg ned på grovere masser og framstår stabil.

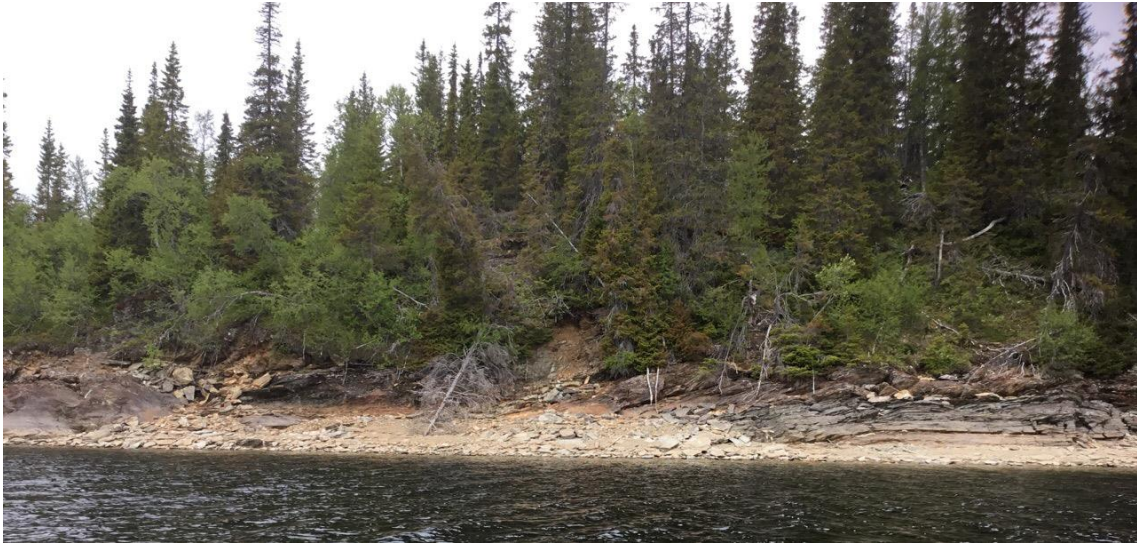
Figur 2-21 Noen trær henger ned mot Namsvatnet på vestsiden av Sandvika og det er noe pågående erosjon.

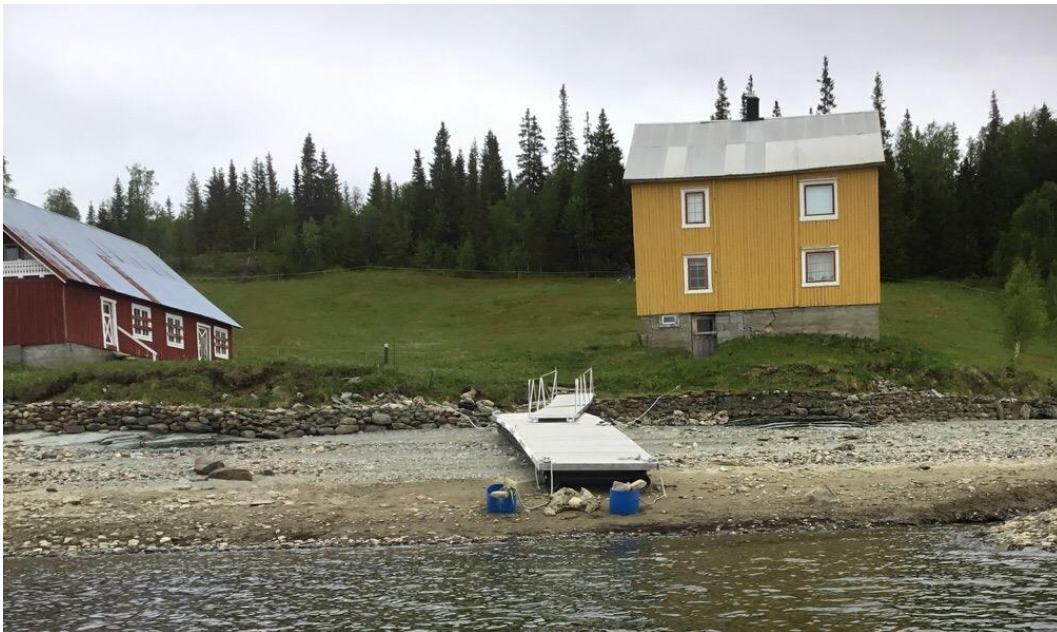
Figur 2-22 Nerli. Ny steinmur etablert de siste årene foran husene.

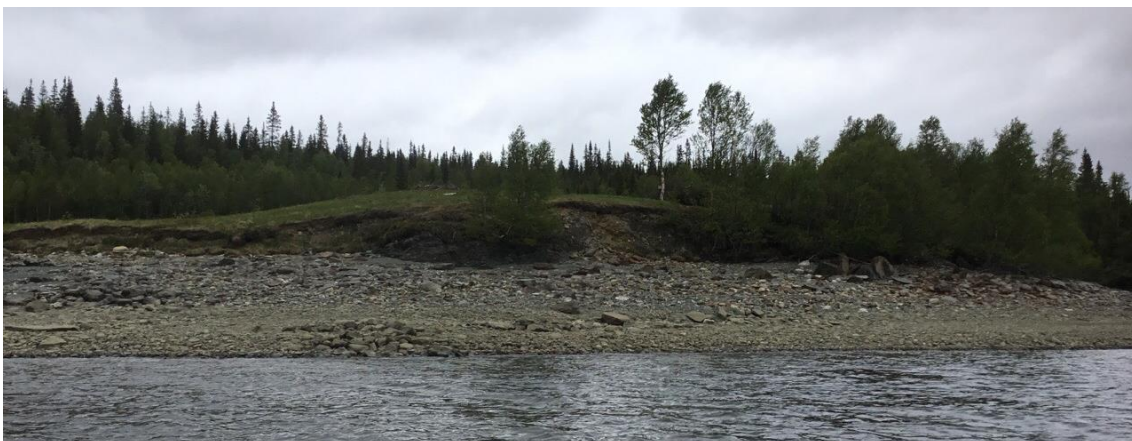
Ved Nerli er det dyrkamark helt ned til Namsvatnet. Det ble etablert en mur foran hus og fjøs for 1-2 år siden med midler fra NTE (Figur 2-22). Rett øst for bygningene er det noe erosjon mot dyrkamark (Figur 2-23), og tiltak bør vurderes slik at arealet ikke forringes videre.

Figur 2-23 En tydelig erodert kant følger dyrkamark/beitemark øst for gården på Nerli.

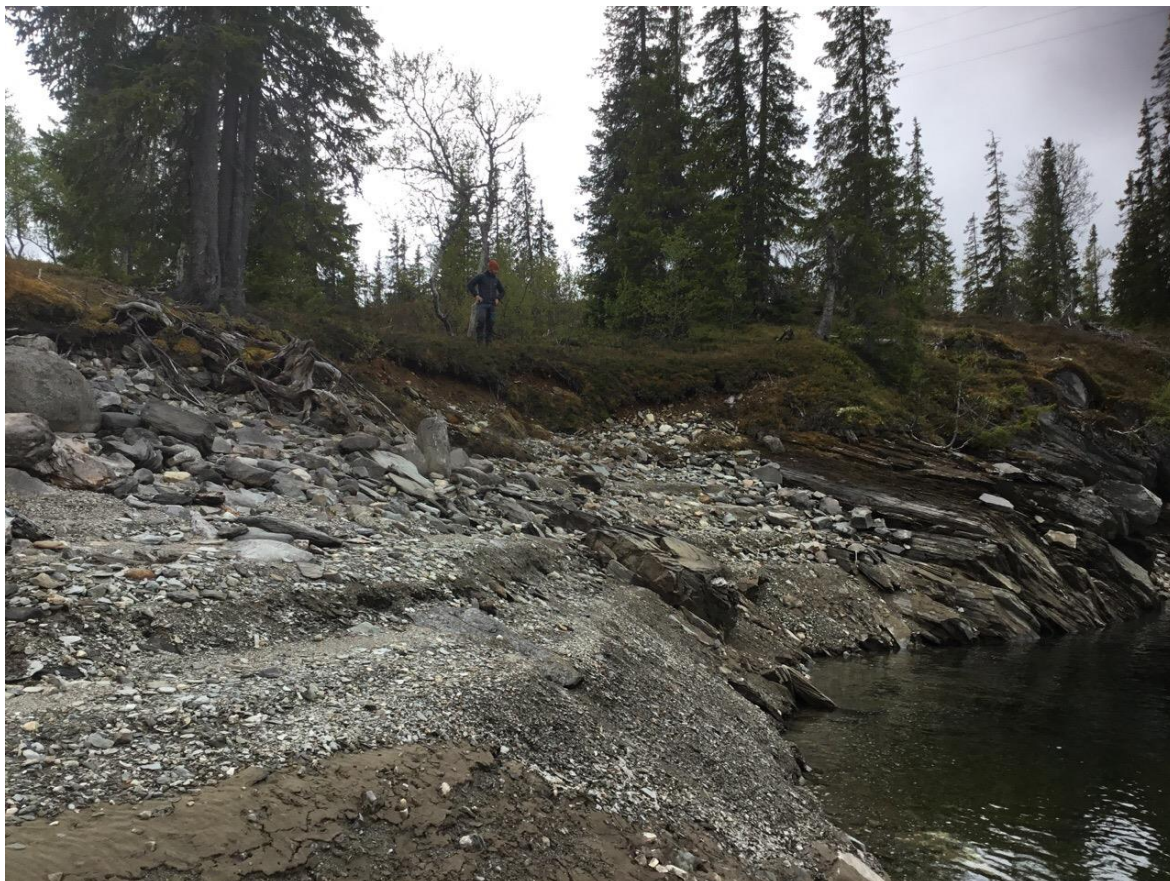
området på vestsiden av Namsvatnet der erosjon fremgår i størst grad. Bekken har gravd seg ned til fjell flere steder, men det foregår fortsatt noe erosjon (Figur 2-24). Det ser ut som utløpet er i ferd med å stabilisere seg, men bør overvåkes videre.

Figur 2-24 Midtibeckens utløp. Det er gravd ned til berg til høyre i bildet, der bekken renner ut i Namsvatnet. Midt i bildet ser vi noe nyere erosjon.

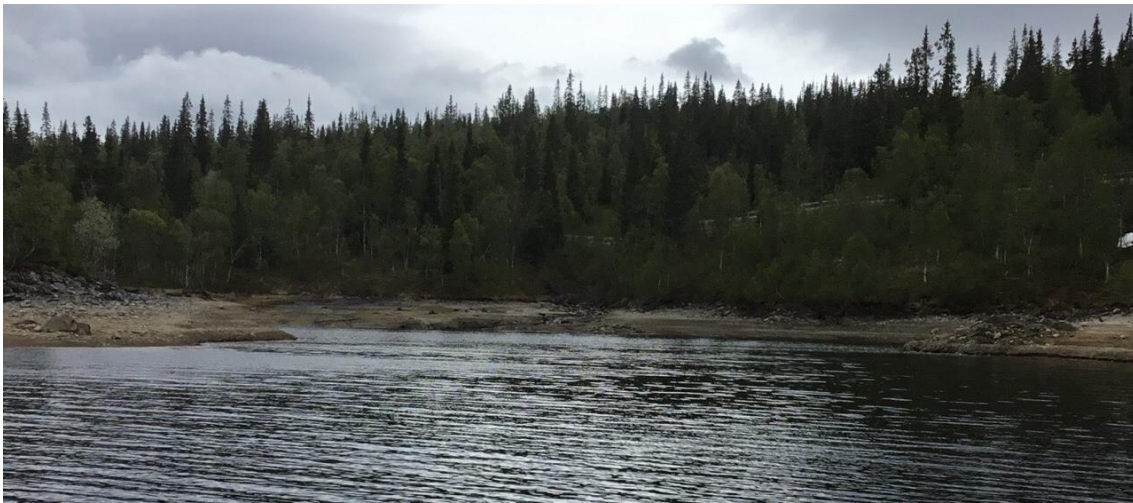
Figur 2-25 Sør i Sørvatnet, stabilt område med tanke på erosjon.

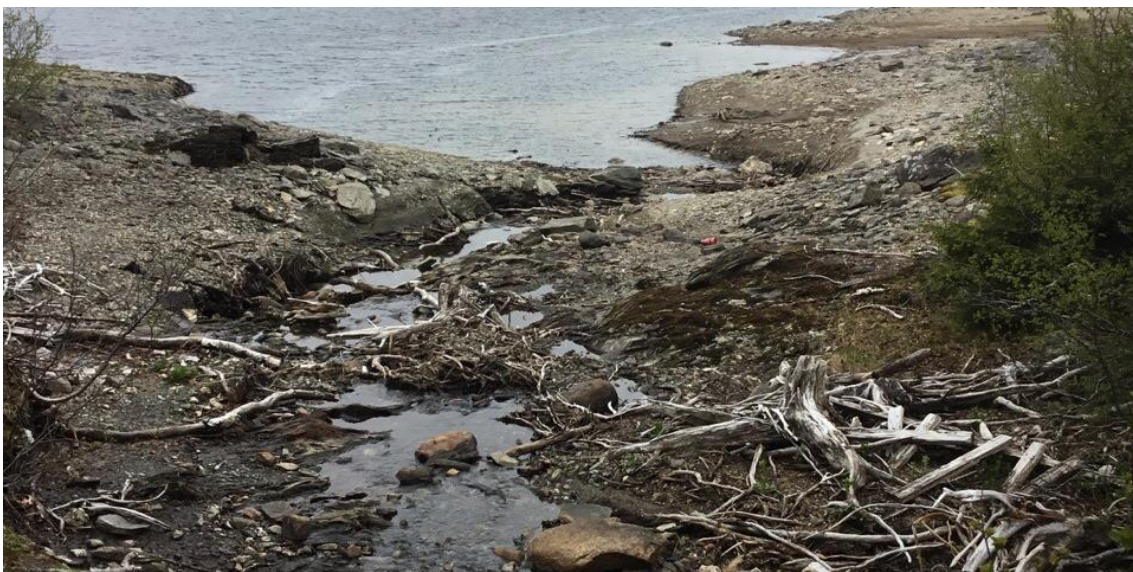
Figur 2-26 Litjtjønnbekken helt sør på Sørvatnet har gravd seg ned til fastere grunn. Stabilt område.

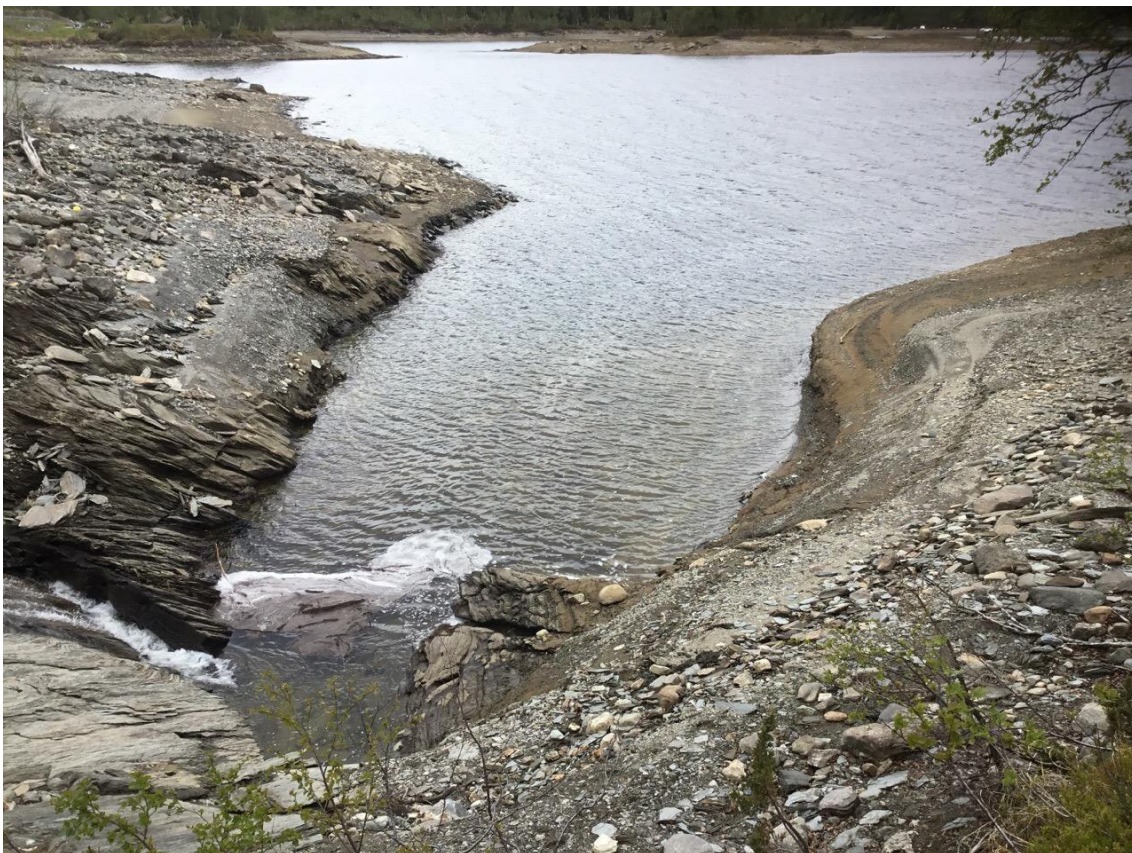
Figur 2-27 Storsteinbekken sør på Sørvatnet har funnet fast fjell etter mange år med erosjon. Stabilt område.

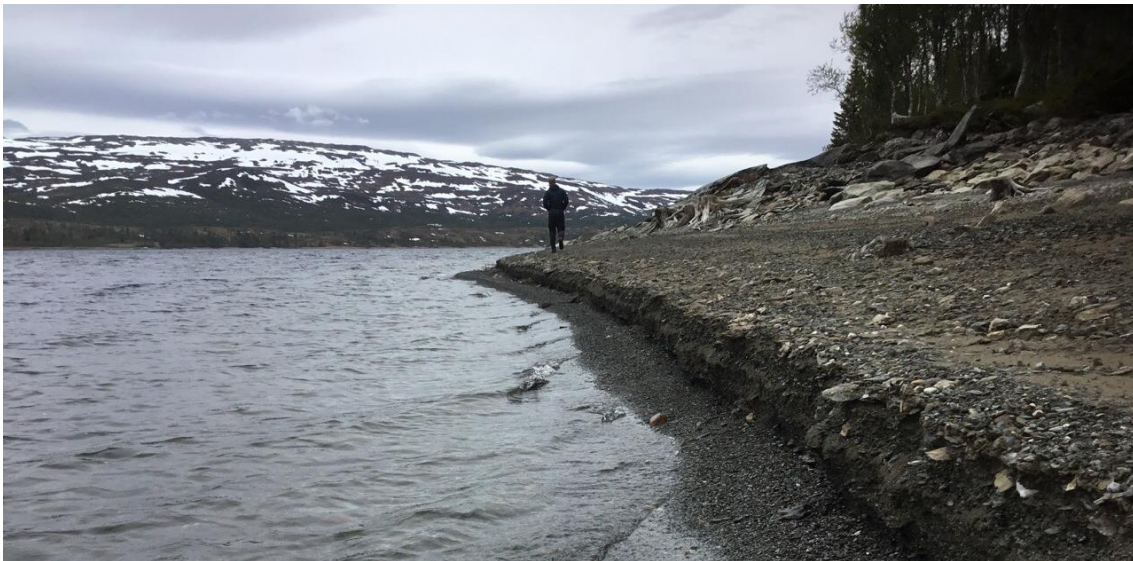
I dette området er det få bekker som forårsaker erosjon, men det er noe bølgeerosjon. Vaskingen av strandsoner har ført til at det i dag er mye berg i dagen, men det er også en del områder med pågående bølgeerosjon (Figur 2-28). Figur 2-29 viser at det har vært en del utvasking som har ført til vegetasjonslag som henger løst. Dette ser ut til å ha stabilisert seg i stor grad flere steder. Naust nord for Bustadmo ligger i fare for å ta skade ved vedvarende utvasking (Figur 2-30). Det er ikke behov for tiltak i dette området i dag, men det bør overvåkes da det er flere steder som er under utvikling. Området har også en rekke hytter og strandsonen brukes mye.

Figur 2-28 Sørvika har en lang 0,5 – 1m høy erosjonskant i deler av strandsonen.

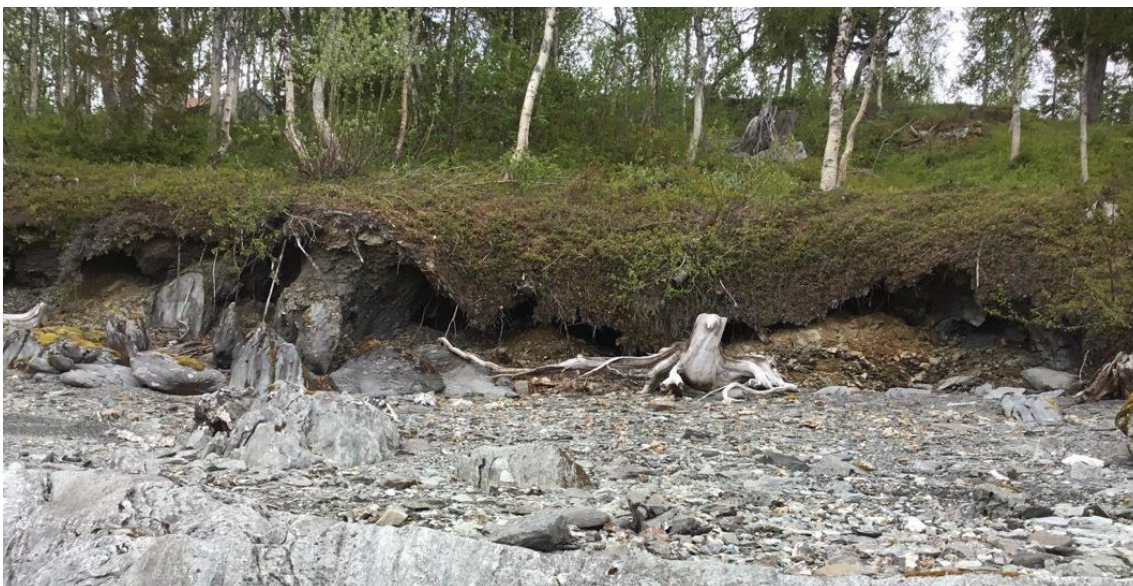
Figur 2-29 Vegetasjonen har fått vasket ut underliggende masse.

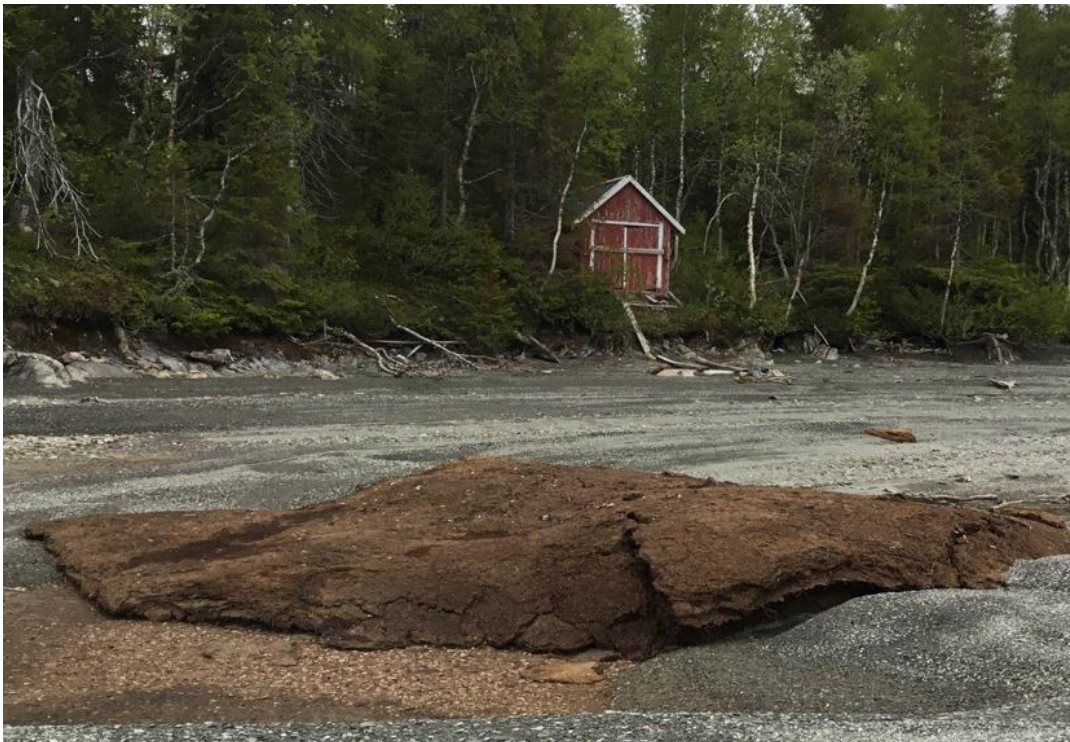
Figur 2-30 Naust som står i fare for å ta skade om erosjon vedvarer, ved Bustadmo.

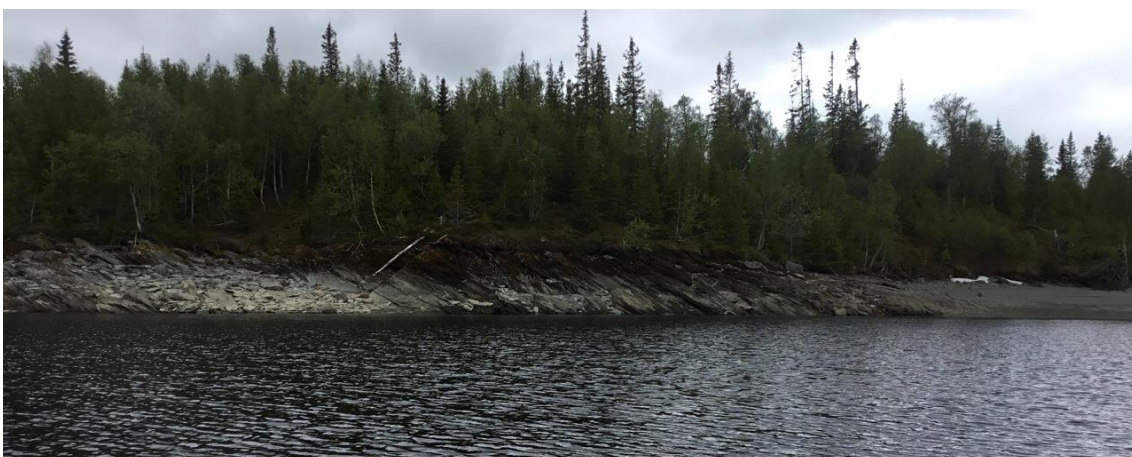
I dette området finner vi noen hytter som i hovedsak står på fjell. Ved østavind er dette området spesielt eksponert mot bølgeerosjon, men det ser ut som det som kan vaskes ut er vasket ut. Området framstår i dag stabilt med mye fjell i dagen (Figur 2-31).

Figur 2-31 Området har mye utvasket fjell i dagen. Området ser stabilt ut med tanke på erosjon.

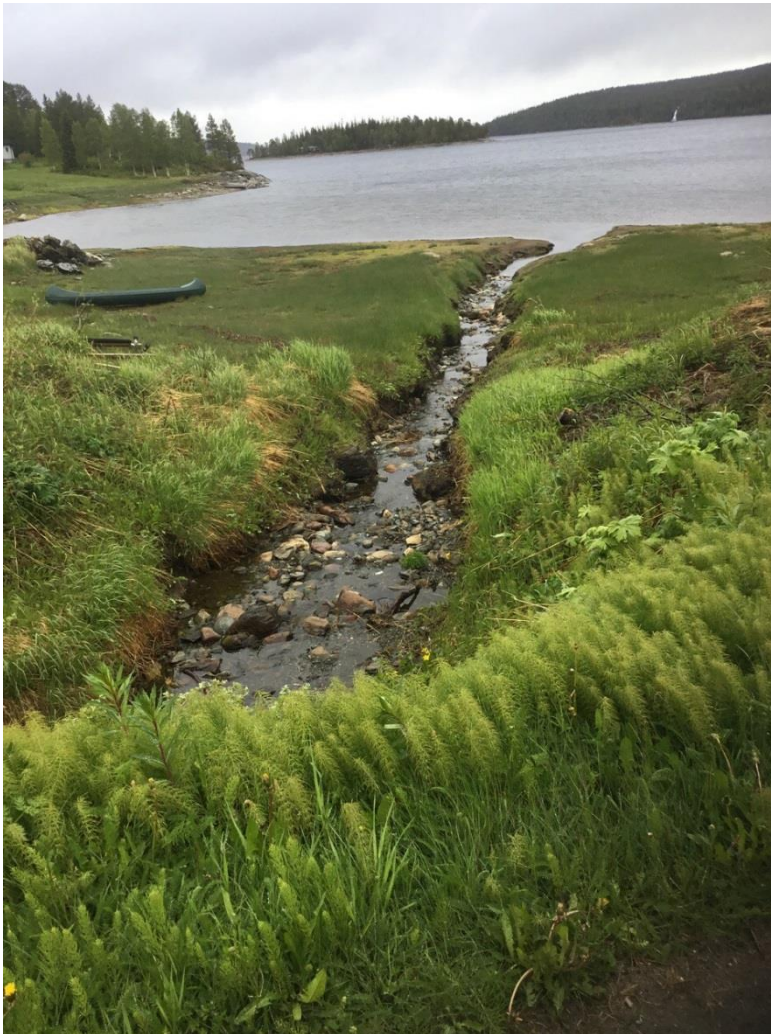
Figur 2-32 Liten bekk ved Stallvikgrenda.

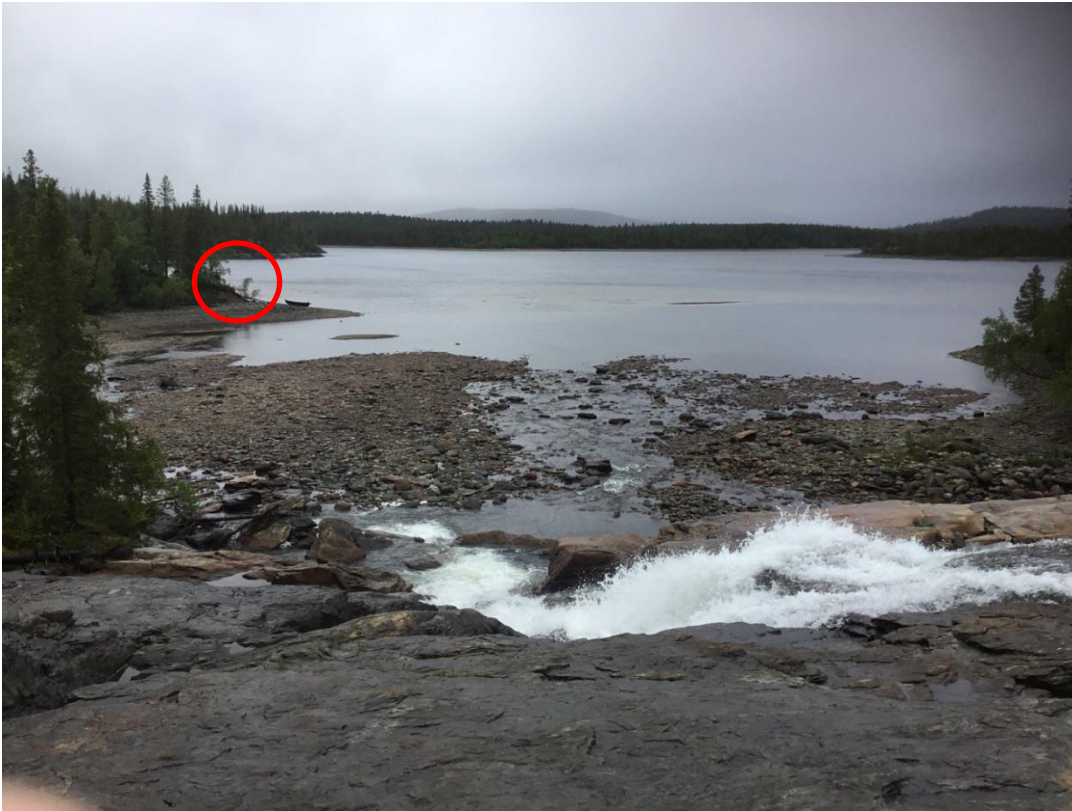
Ved utløpet av Stallvikelva ble det observert noen tømmerstokker og noe erosjon ved et nes, men tiltak sees på som unødvendig (Figur 2-33). Substratet ved utløpet er grovt, som fører til lite aktiv erosjon. Ved Stallvikgrenda renner en liten bekk ut som er stabil med tanke på erosjon (Figur 2-32).

Figur 2-33 Utløpet av Stallvikelva. Noe erosjon på neset vist med rød sirkel.
