Namsvatnet og Tunnsjøen - kartlegging av erosjon og forslag til tiltak

21.12.2018

Sweco Norge AS
Energi, Trondheim

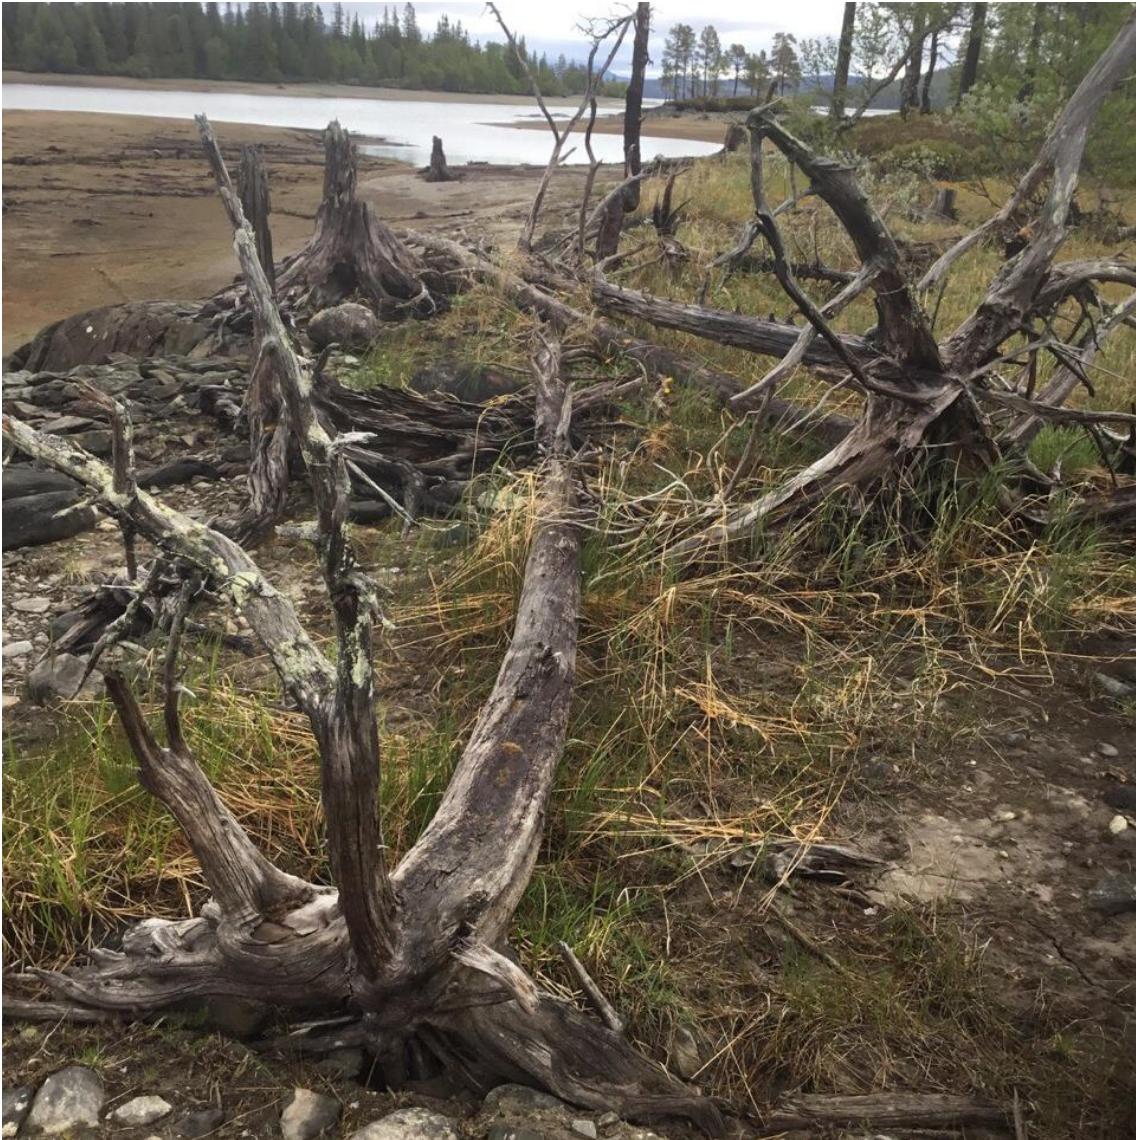
På befaringsdagen var Storhusvika tørrlagt, og det ble observert en god del trevirke som blir oversvømt ved høyere vannføring. Dette er i hovedsak stubber/røtter av gamle trær som sitter fast i substratet (Figur 2-34). Dette vil trolig løsne over tid. Storhusvika er den lokaliteten rundt Tunnsjøen, sammen med dammen til Tunnsjødal kraftverk, hvor det ble påvist mest dødt trevirke. Omfanget var likevel såpass liten at vi ikke ser noe behov for tiltak.

Figur 2-34 Gamle røtter/stubber i Storhusvika som sitter godt fast i substratet

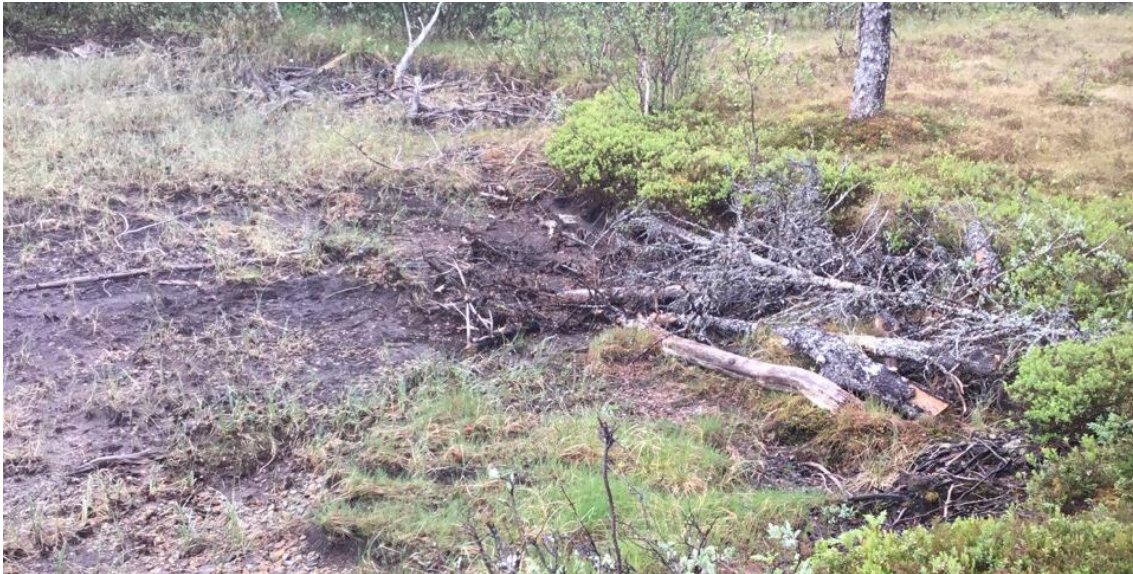
Figur 2-35 Noe trevirke ligger rundt HRV i Stohusvika

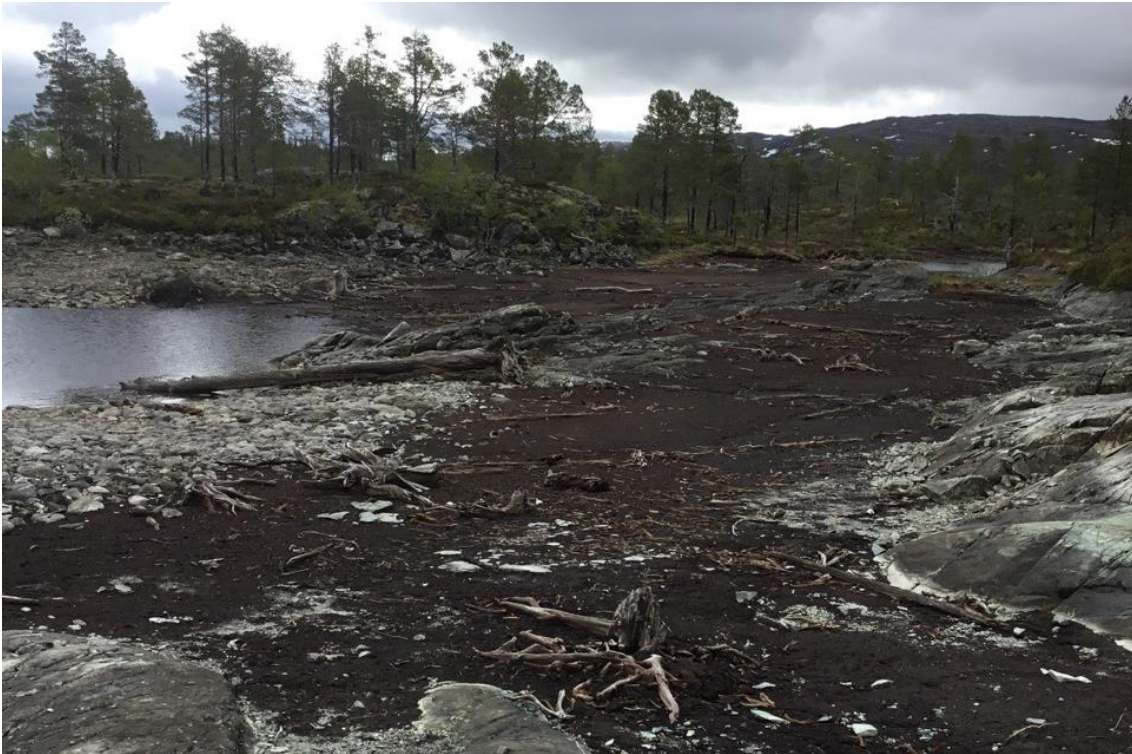
Ved Tunnsjøfoss kraftverk ble det observert en del trevirke (Figur 2-36 og Figur 2-37). Registreringene ble gjort i nærhet av dammen, så en opprydding her kan være et enkelt tiltak å gjennomføre. Det står igjen en del stubber og rotsystemer, antageligvis etter rydding av skog ved etablering av dammen. Disse er godt festet i substratet men vil trolig løsne over tid. Ingen erosjon i dette området.

Figur 2-36 Eldre trevirke og stubber finnes øst for dammen.

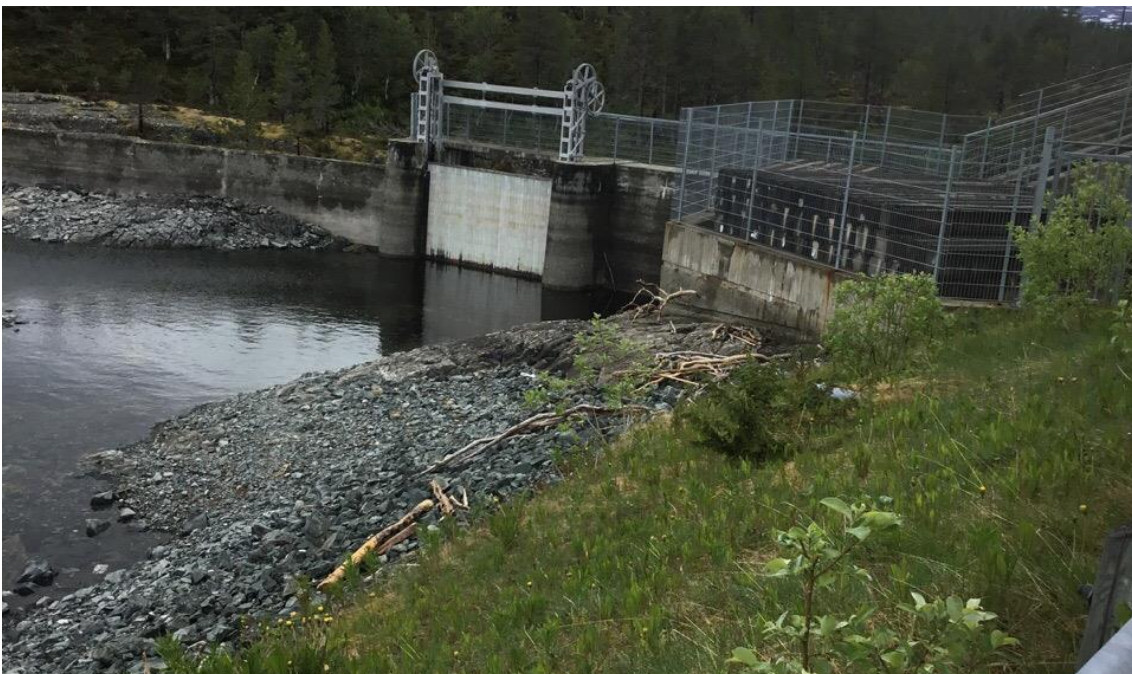
Figur 2-37 Noe nyere trevirke vest for dam. Kan med fordel fjernes.

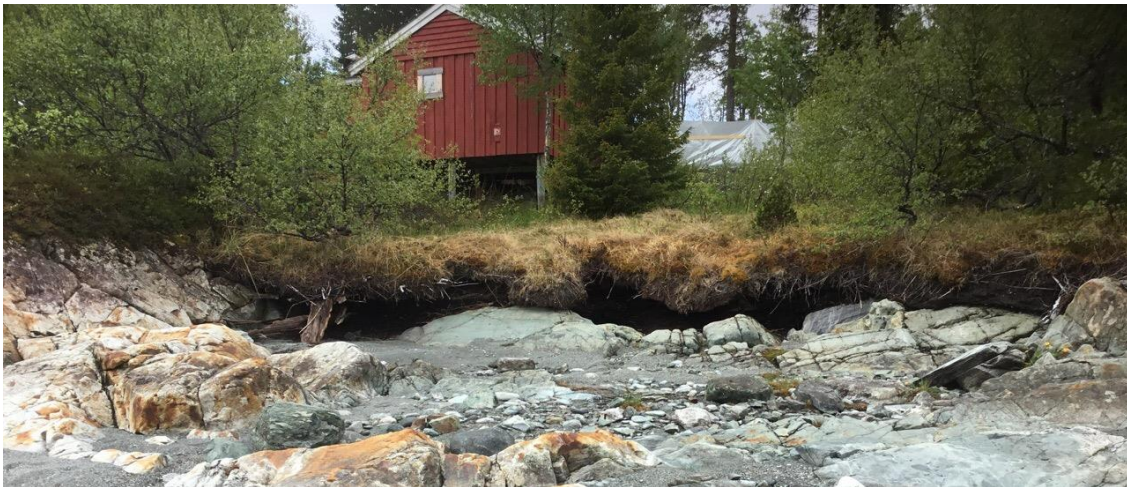
Damsvika ligger i underkant av 1 km nord for Tunnsjøfoss kraftverk. Noe trevirke (Figur 2-39), men ikke av slik grad at tiltak burde gjennomføres. Det ble registrert noe bølgeerosjon. Erosjon nærmer seg en hytte (Figur 2-38), men det er lite trolig at det er noen risiko. Bør overvåkers videre. Bekk som utløper mellom hyttene har ingen tegn til erosjon i senere tid.

Figur 2-38 Bølgeerosjon ved hytte i Damsvika.

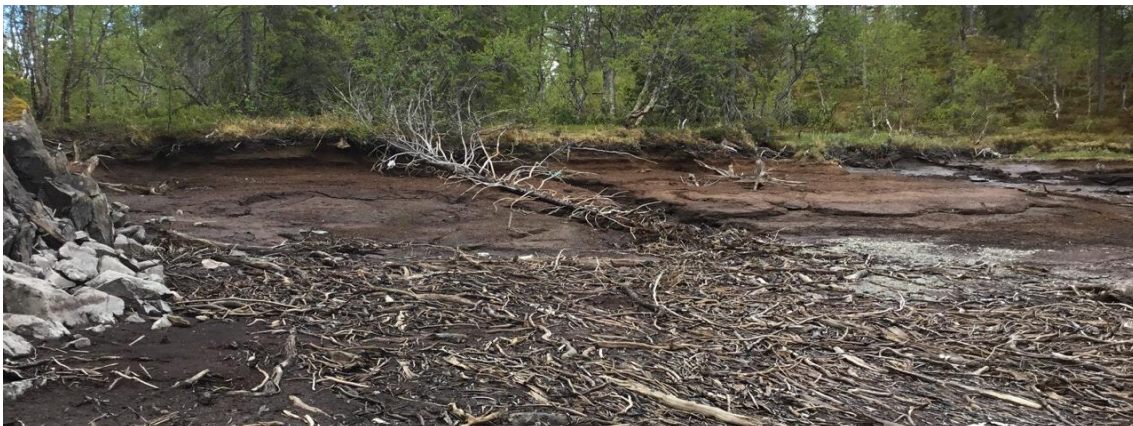
Figur 2-39 Noe gammelt trevirke.

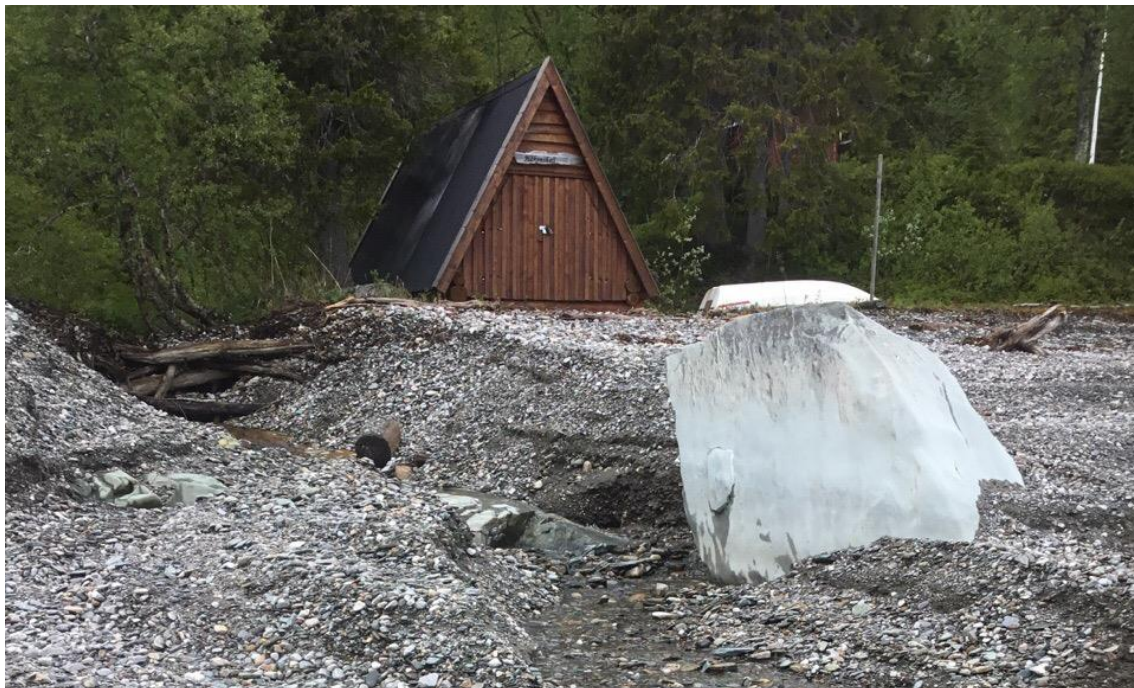
Hyttene i Litlvika har et tilknyttet naust som ligger tett ved erosjonssonen til en bekk. Naustet er bygd etter 2016. Ut fra flyfoto graver denne bekken mye i løsmassene i utløpet. Lokaltiteten bør overvåkes.

Figur 2-40 Naustet ved Litlvika.

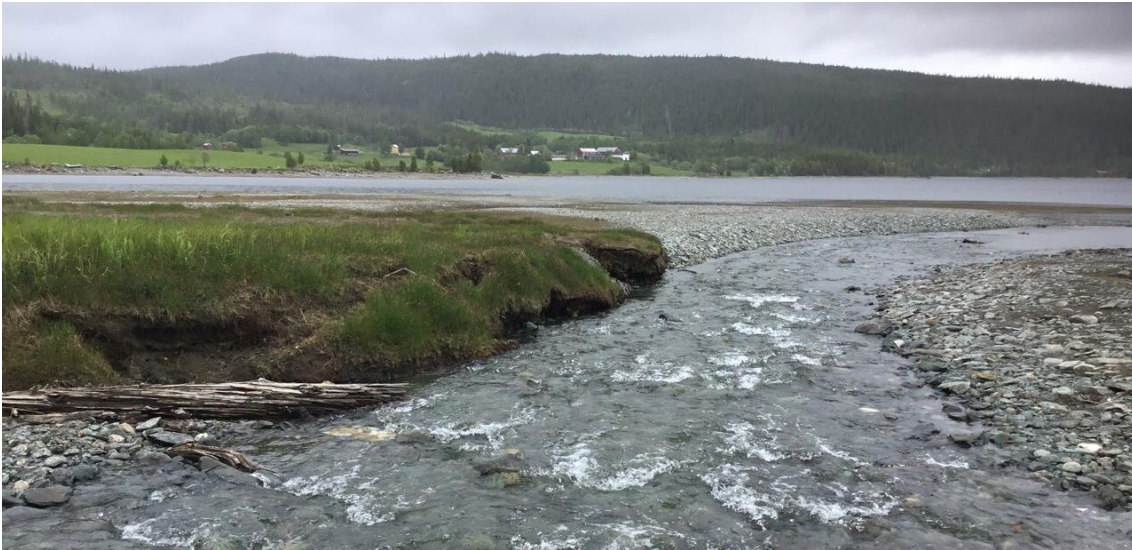
På vestsiden i Tunnsjørørsvika renner Styggbekken, Litjbekken og Rørvasselva ut i Tunnsjøen. Styggbekken har noe erosjon ved utløpet (Figur 2-41). For Litjbekken er det lite erosjonsutvikling i utløpet. Rørvasselva ligger på grovere substrat/fjell. Vei og hus i område er på trygg grunn, og området vest for Tunnsjørørsvika anses som stabilt. For bekkene øst i Tunnsjørørsvika, som Kvernbecken (Figur 2-42), er det lite utvikling. Områder med dyrka mark ser ut til å ligge på fastere grunn som ikke vaskes ut i like stor grad. Ingen tiltak eller overvåking nødvendig her.

Figur 2-41 Noe erosjon ved utløpet av Styggbekken.

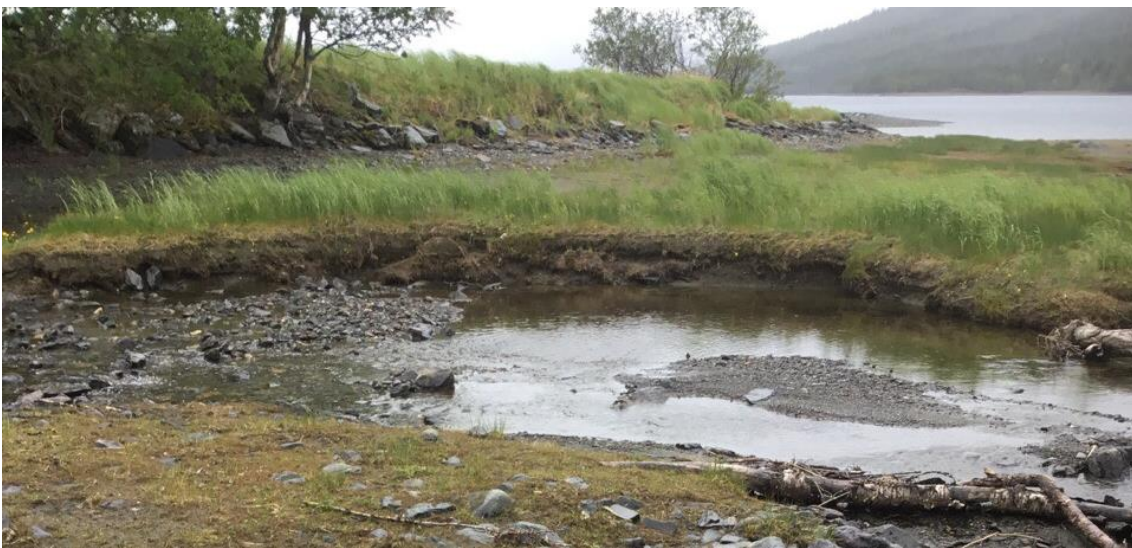
Figur 2-42 Kvernbekkens utløp i Tunnsjørørvika.

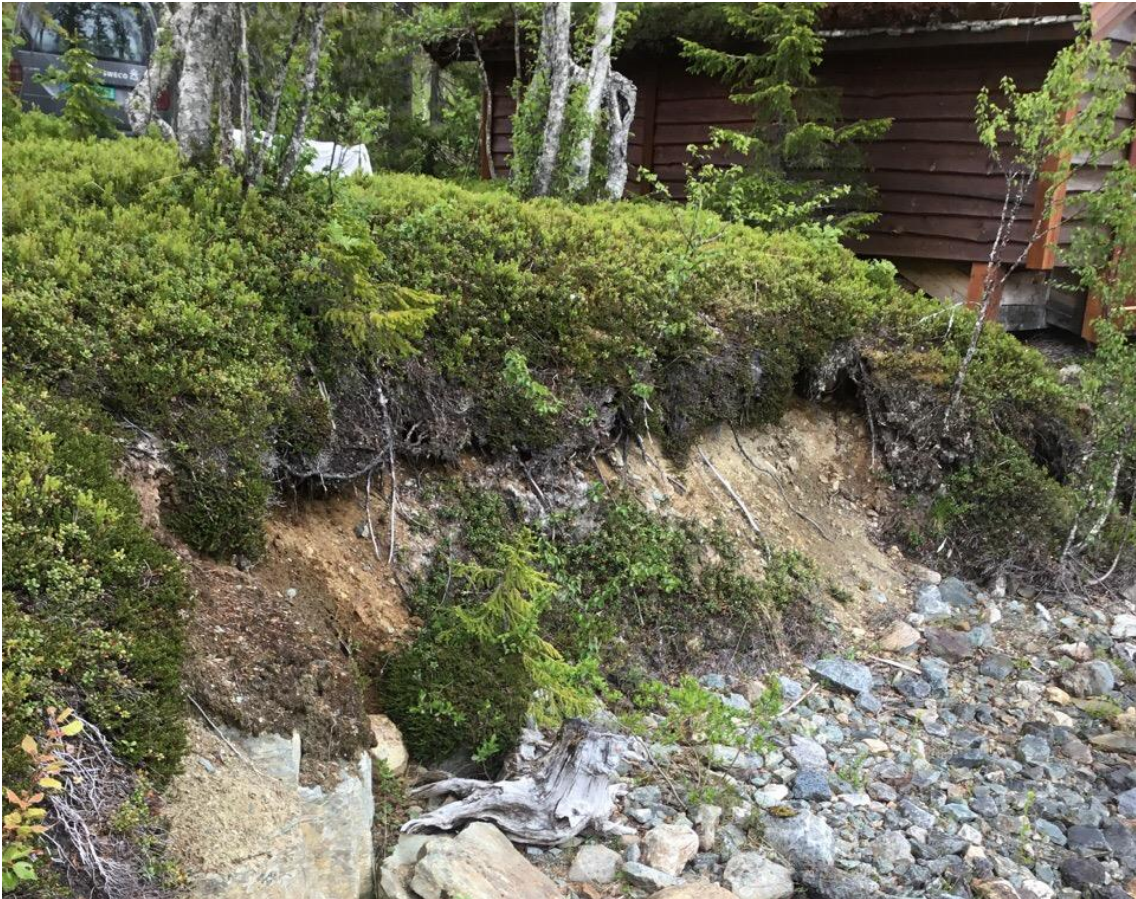
På denne adressen står det en relativt nyoppusset bolig/fritidsbolig. Garasjen, som befinner seg lengst øst, ligger nært erosjonskanten mot sjøen. Figur 2-43 viser erosjonen ved garasje. Lokalteten bør overvåkes.

Figur 2-43 Erosjonskant ved garasje.

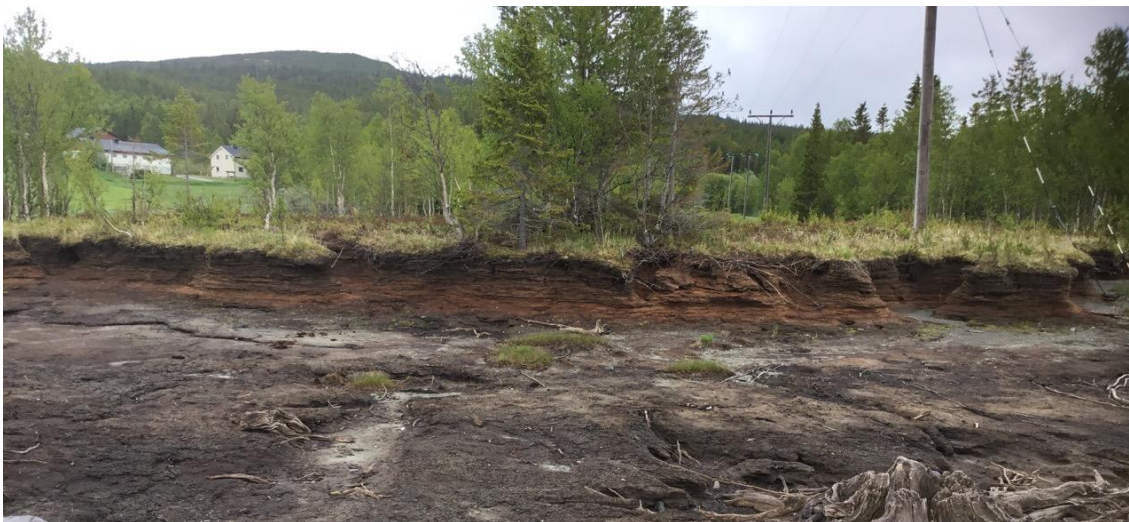
Utløpet av bekken i Tunnsjøen ser ut til å ha lite utvikling mtp erosjon. Lokaliteten tas med da det er en kraftstolpe som står nært erodert kant på østsiden av utløpet (Figur 2-44). Støttebardunene er på et tidligere tidspunkt blitt montert på nytt i erodert område. Dette må overvåkes for å kontrollere at erosjon ikke graver ut kraftstolpen. I samme område utløper Folabekken ved Tangen. Denne fremstår som stabil, uten vesentlig erosjon.

Figur 2-44 Kraftstolpe til høyre i bildet er noe utsatt.

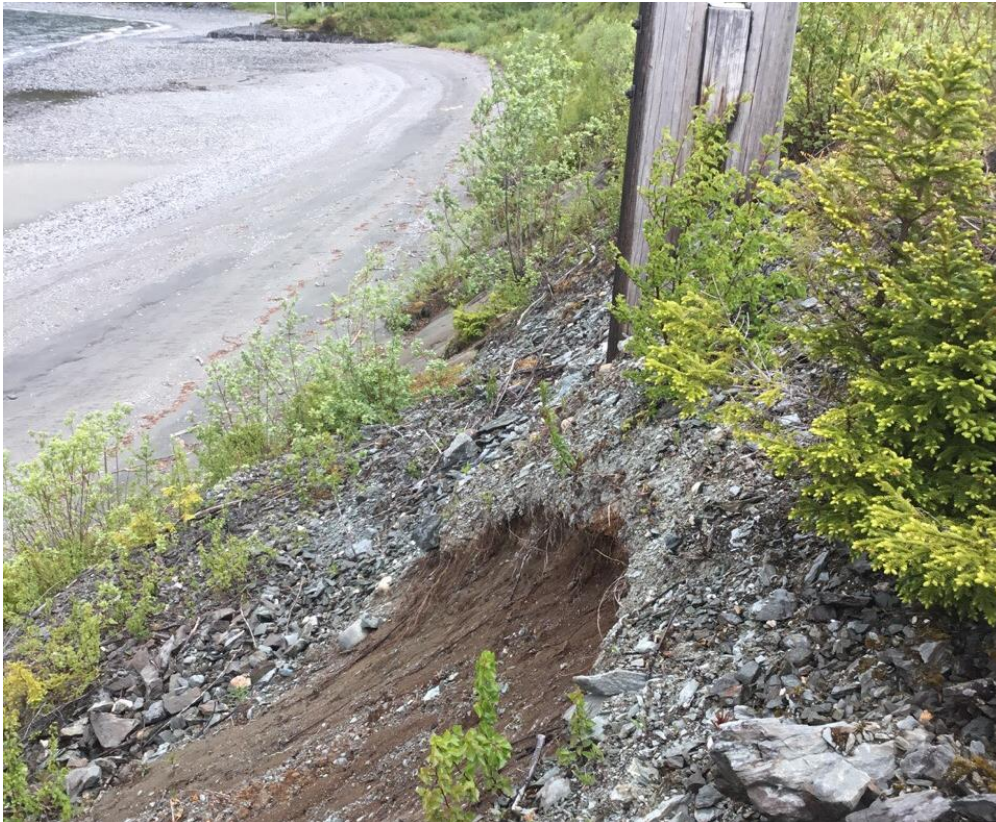
Området fra Lauvsnes og sørover til stedet Tunnsjøen helt i sørøst har lite erosjon. Strandsonen består av grovere masser. Det er noen hytter på strekningen, men det ble ikke observert erosjon ved noen av disse. Bekker og elver på strekningen har gravd seg ned til fastere substrat, eller går naturlig over fast fjell. Et område som trenger tilsyn er gammelt grustak ca. 500 m nord for Tunnsjøen kirke. Her er kraftstolpene satt i mektige løsmasser som eroderer lett (Figur 2-45). Dette er over HRV, men skråningen ned mot sjøen eroderer betydelig. Bør overvåkes, men dette ligger trolig på netteier.

Figur 2-45 Kraftstolpe som står i bratt skråning som eroderer.
