Limingen - kartlegging av erosjon og forslag til tiltak

20.12.2018

Sweco Norge AS
Energi, Trondheim

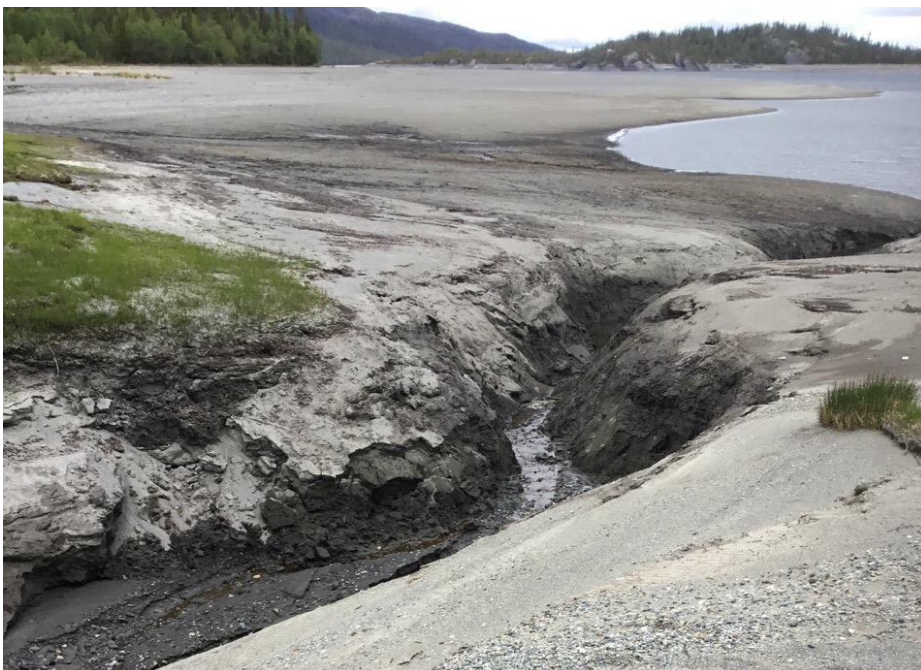
Figur 2-3 Erosjon ved Fjellvang men noe nyere utvikling. Foto: OKB

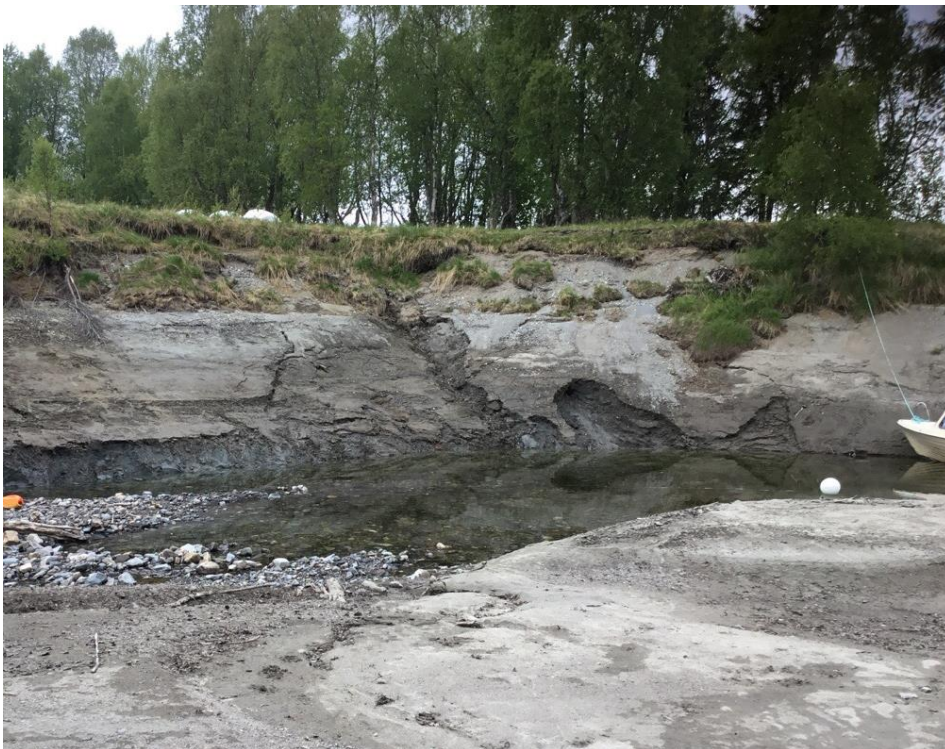
Rett vest for hyttene på Fjellvang er et annet bekkeløp med betydelig erosjon. Her ligger en ankringsplass for fritidsbåt, samt dyrket mark med traktorvei nært erosjonsskanten (Figur 2-4 og Figur 2-5). Hytter i området ligger trygt mtp erosjonsskadene, mens traktorvei ligger svært nært. Da det er relativt ferske utglidinger er det grunn til å vurdere sikring, for å unngå at traktorvei og dyrket mark blir påvirket.

Figur 2-4 Erosjon ved Fjellvang. Traktorvei går langs raskanten, og ligger ca. 1 meter fra kanten. Erosjonen er under noe utvikling. Foto: OKB.

- Ved bekkutløpet ved Fjellvang hyttefelt er raskanten nå nær dyrkamark. Dette arealet hadde ferske utglidninger på befaringsdagen og her bør man vurdere tiltak.
- Erosjonssikringen ved utløpet av Limingelva har noen skader og bør repareres på sikt.
- Ved bekkutløpet sør for kunstgressbanen har kommunen måtte lagt om avløpsrør pga. erosjon. Her er erosjonen aktiv, og vil trolig føre til at avløpsrøret etter hvert bli eksponert på nytt. Sikring av dagens bekkeløp bør gjennomføres.

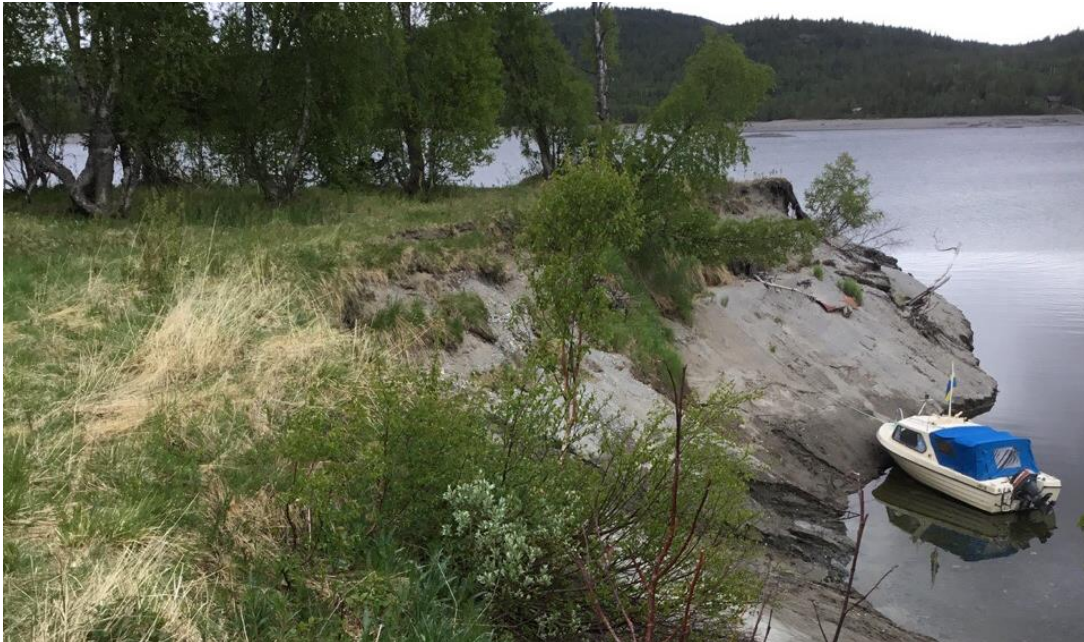
Figur 2-5 Erosjon ved Fjellvang. Traktorvei går langs raskanten. Foto: OKB

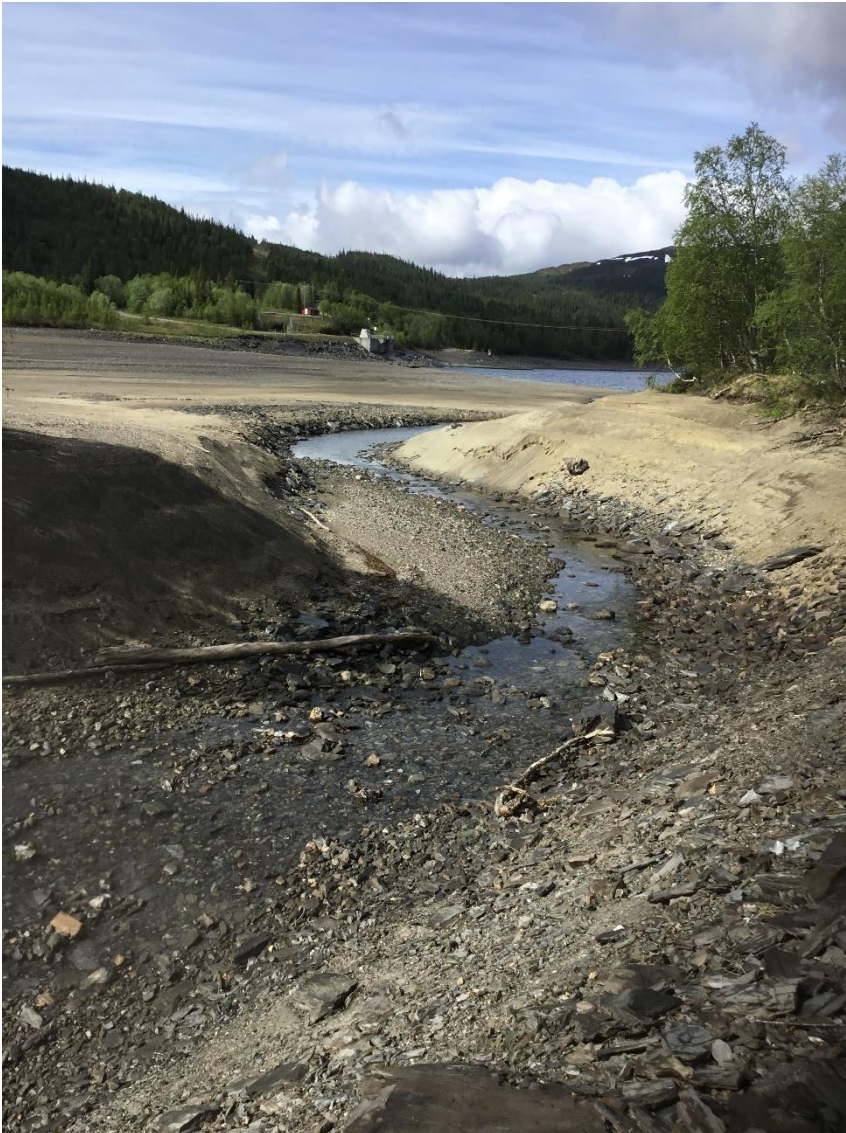
I sørøst renner Hovdbekken ut i Limingen. Her er ser det ut til at det er gjennomført sikringstiltak tidligere, og det er lite utvikling i dette området (Figur 2-6). Ytterligere sikring vurderes ikke som nødvendig.

Figur 2-6 Hovdbekken. Lite erosjon av nyere dato, da sikringstiltak er utført.

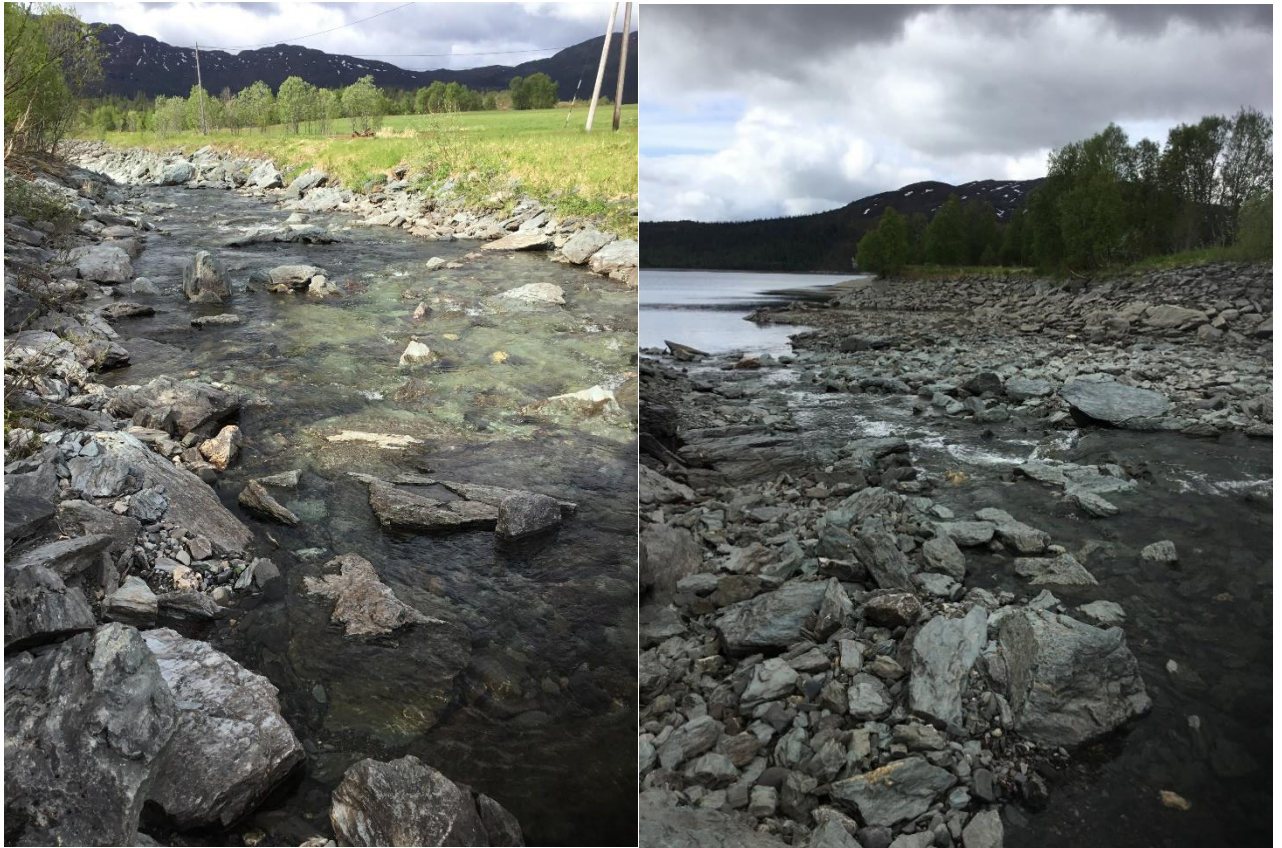
Limingelva er tidligere betydelig sikret (Figur 2-7), men det ble registrert noe skader på sikringen på begge sider nederst i elva (Figur 2-8 og Figur 2-9). Tiltak bør vurderes for å hindre ytterligere utglidninger av etablert sikring.

Figur 2-7 Sikring i Limingelva, mot områder med dyrka mark.

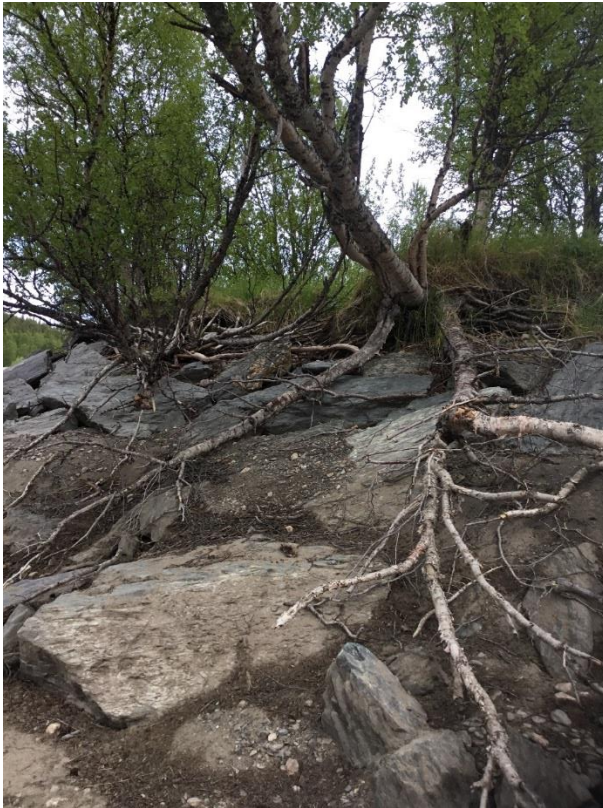
Figur 2-8 Trær på østside av utløp som har blitt vasket frem. Kan med fordel hogges før de havner i Limingen.

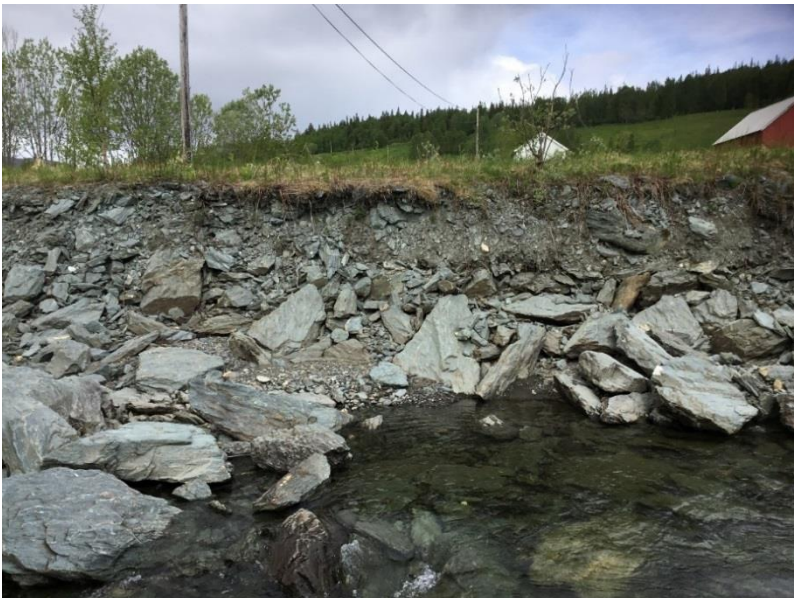
Figur 2-9 Viser sikring som har glidd ut på vestsiden av utløpet.

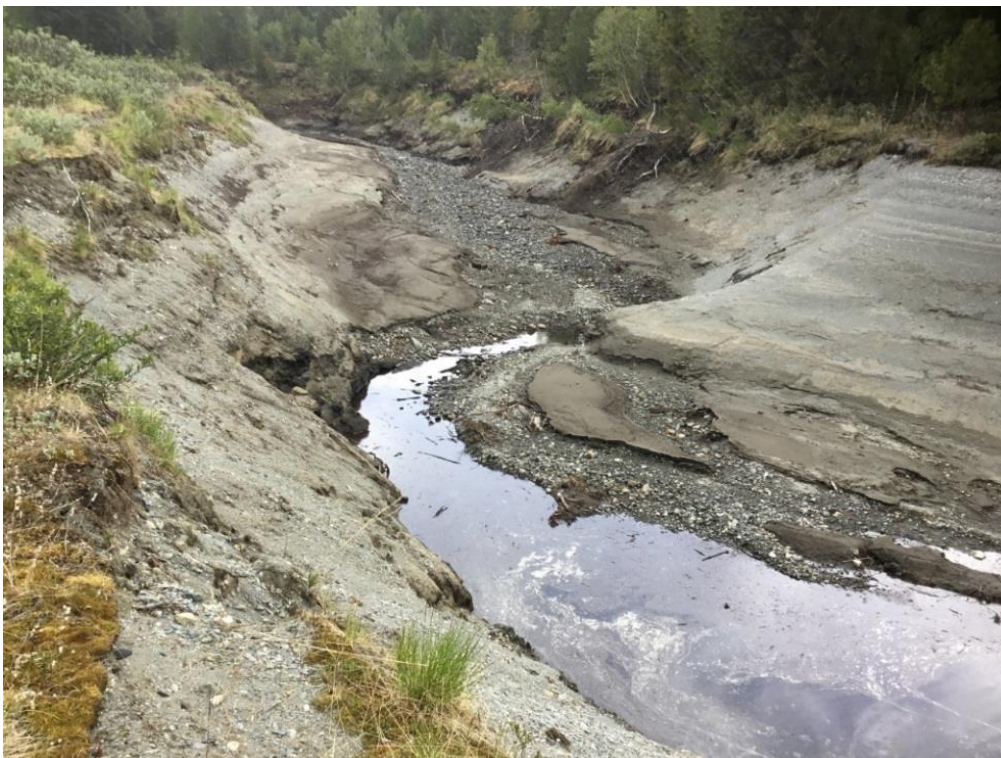
Finnhusbekken munner ut i Limingen rett sør for Limingelva. Det er erodert en 5 m høy kant, og masser med vekstlag sklir ut lengst opp i bekkeutløpet (Figur 2-10). Det ser ut til at øvre deler av utløpet har stabilisert seg, mens det er noe bølgeerosjon lengst ned mot sjøen (Figur 2-11). Det ser ut til at elveløpet har gravd seg ned til grovere substrat og dermed stoppet opp. Området bør overvåkes, men sikringstiltak er ikke vurdert som nødvendig.

Figur 2-10 Bekken har gravd ned til grovere substrat, og erosjon i bunnen ser ut til å ha stoppet opp.

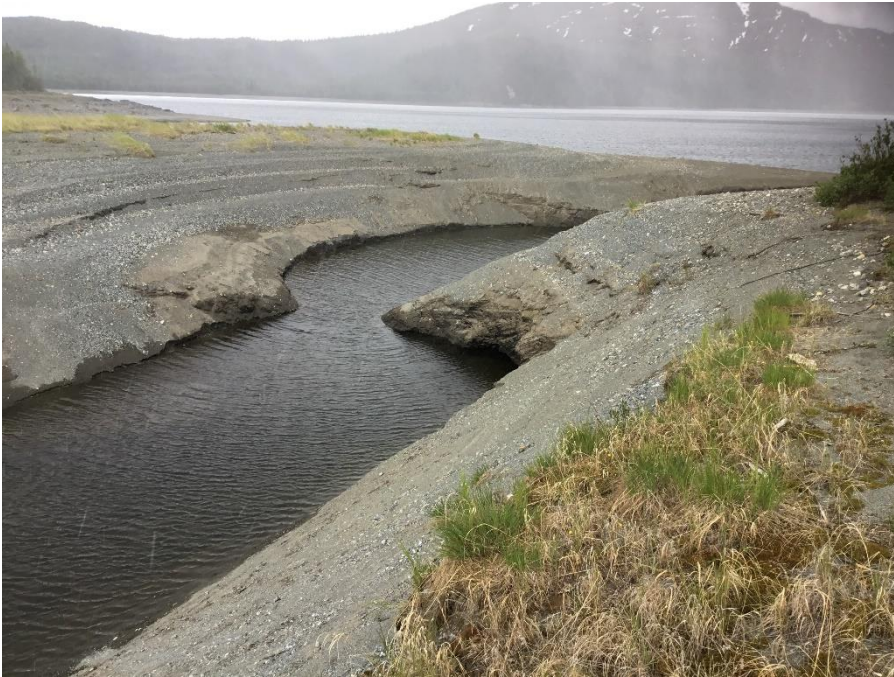
Figur 2-11 Noe bølgeerosjon ut mot sjøen.

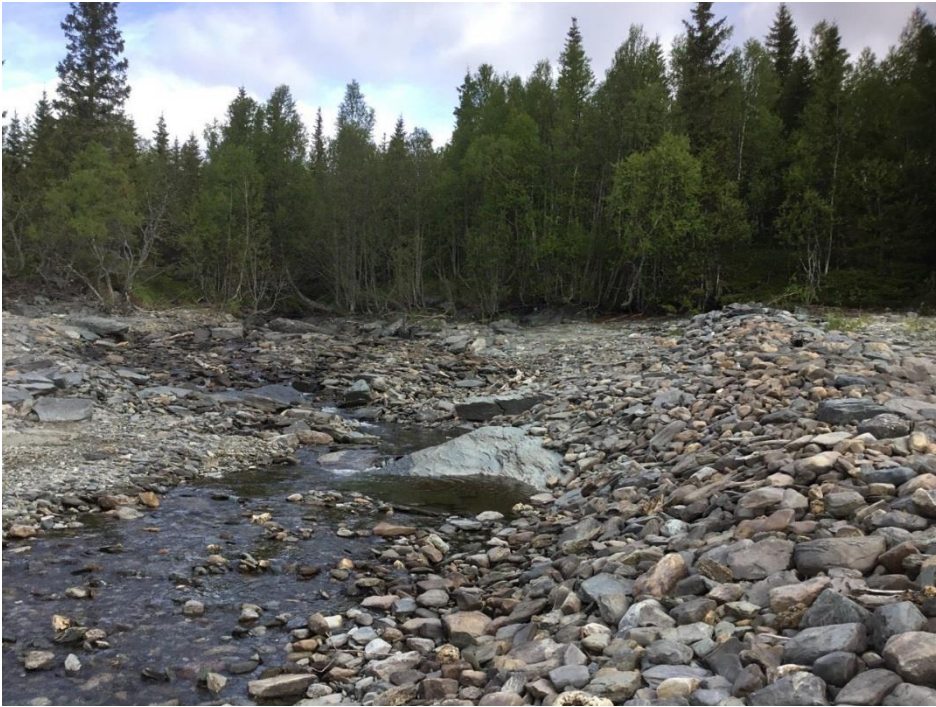
Lite påvirket i utløpet da det i dette området er betydelig grovere masser, sammenlignet med andre steder på Limingen. En voll med stein er tidligere etablert på østside av utløp (Figur 2-12). Nye tiltak ikke nødvendig.

Figur 2-12 Utløpet av Storbekken med steinvoll på høyre side i bildet.

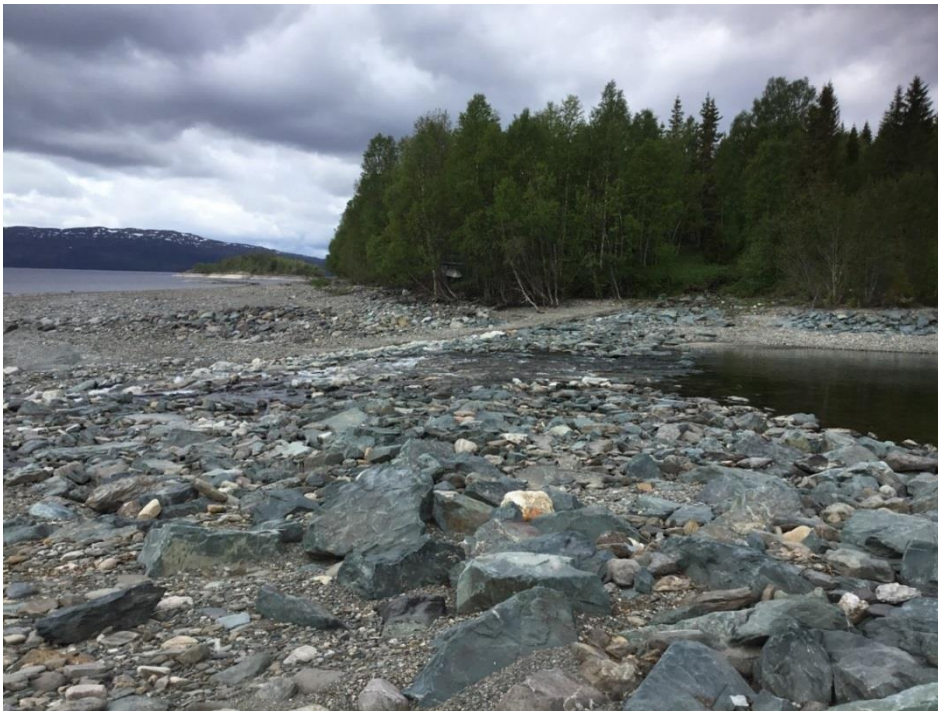
Her er det bygd en terskel, og det er sikret ovenfor og nedenfor denne (Figur 2-13). Det er vasket ut en del masse under eksisterende vegetasjon, men dette har ikke utviklet seg i nyere tid (Figur 2-14). Nye tiltak ikke nødvendig.

Figur 2-13 Her er det bygd en terskel for å danne et vannspeil oppstrøms.

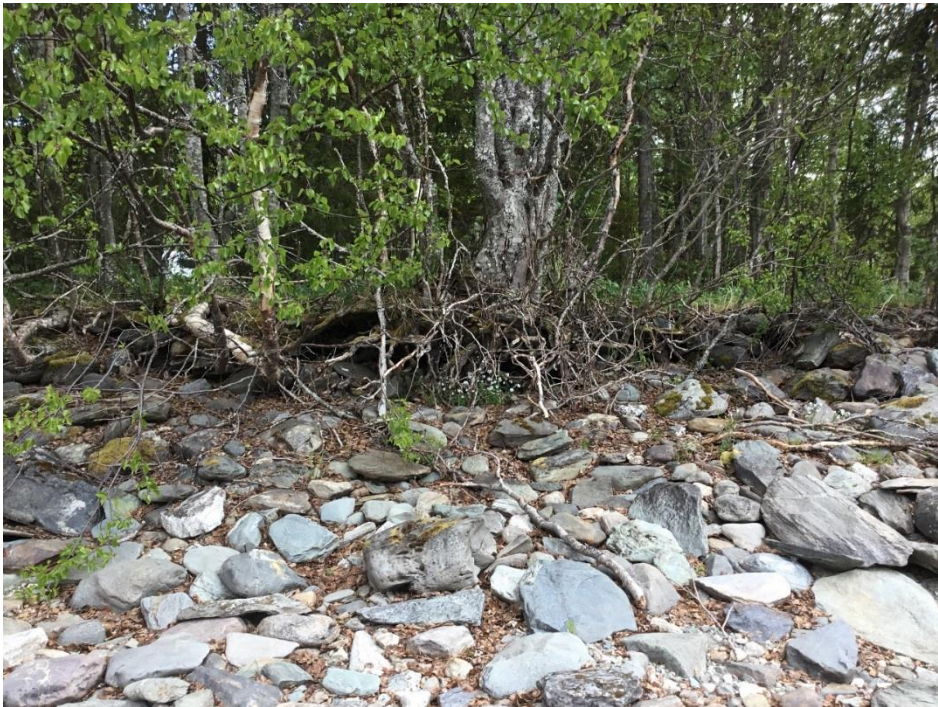
Figur 2-14 Noe utvasking som ser ut til å ha stabilisert seg.

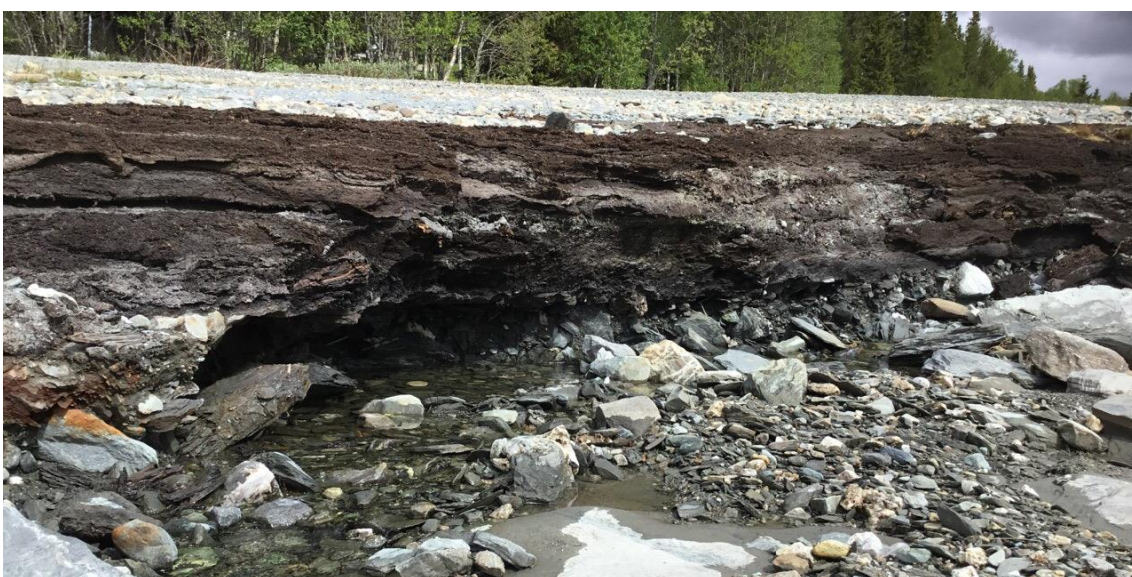
Det er etablert en ca. 40 m lang voll langs østsiden av bekken, som ser ut til å være et forsøk på å begrense erosjon. Torv vaskes ut på vestsiden, og bekken har gravd seg ned til fjell. Det ble registrert et mulig vandringshinder for fisk på vannstanden som var under befaring (Figur 2-16). Vandring ikke noe problem på vannstander over 415 moh som er det normale i gytetiden på høsten (Figur 2-1). Sikringstiltak ikke nødvendig, men området bør overvåkes da bekken graver i torvlag enkelte steder (Figur 2-15).

Figur 2-15 Bekken har gravd seg ned til grovere masser/fjell, men det er noe erosjon i gammelt torvlag.

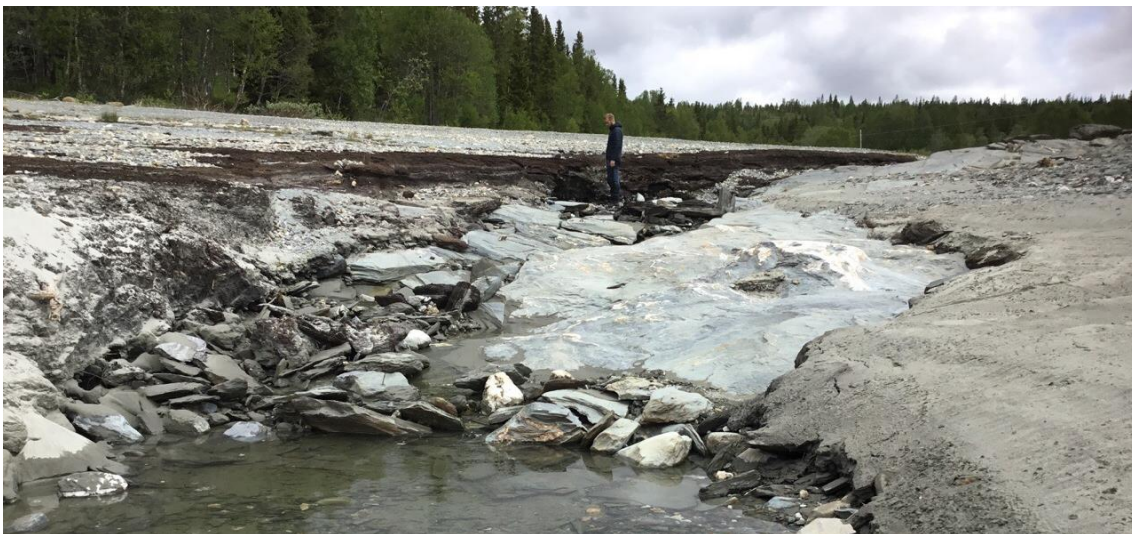
Figur 2-16 Mulig vandringshinder for fisk på nåværende vannstanden under befarung.

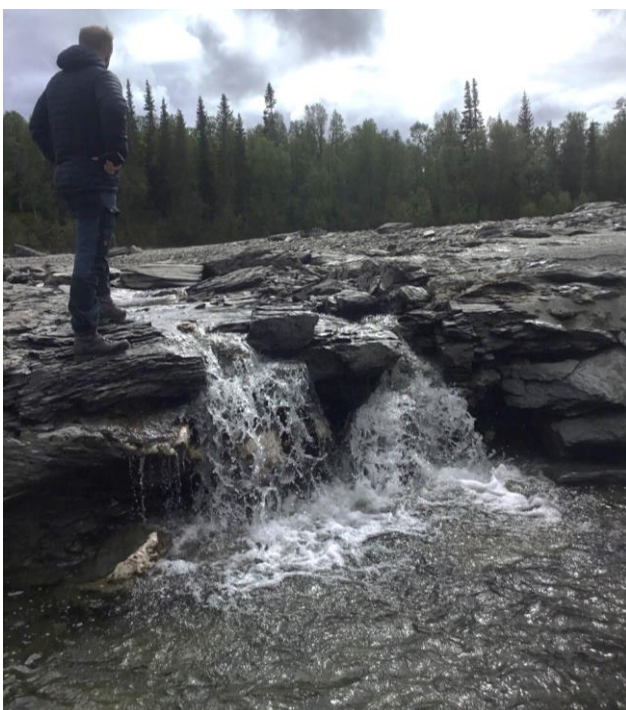
Her renner Sagbekken og Storbekken ut, og går over fastere substrat. Det er lite til ingen erosjon i begge bekkene. Det er et fiskevandringshinder i Sagbekken (Figur 2-18), som er 1 meter høyt og ligger ca. 1,5 meter over vannstand på befaring. Hinderet vil trolig la seg passere greit på vannstander over 415 moh., som er det normale i gytetiden på høsten (Figur 2-1).

Figur 2-18 Mulig vandringshinder for fisk.

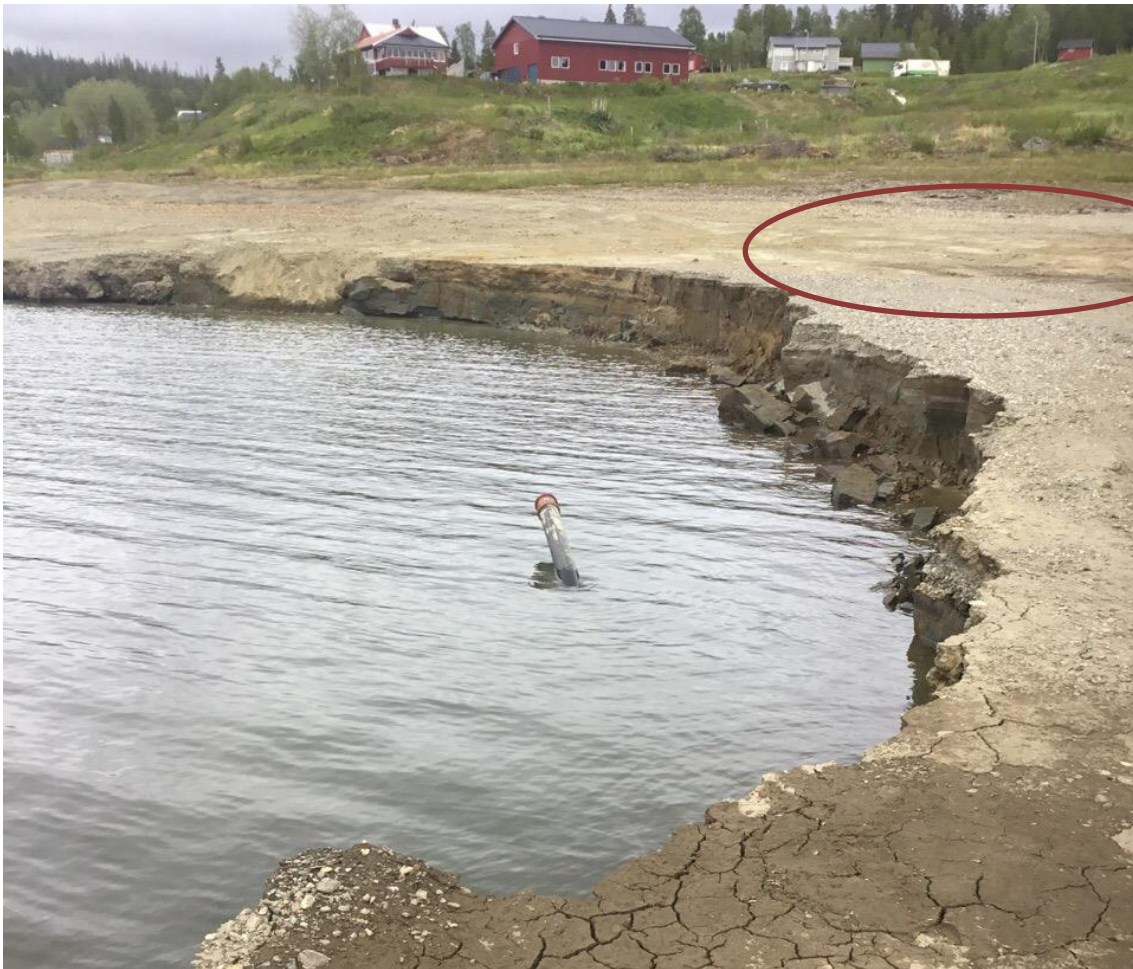
Utenfor Røyrvik sentrum måtte kommunen våren 2018 legge om et avløpsrør som ble vasket frem (Figur 2-19). Dette skyldes erosjon i forbindelse med bekken som munner ut i dette området. Her ble det observert utglidninger under befaringen. Avløpsrøret er flyttet 4-5 meter østover, og den observerte kalvingen var på østsiden av bekkeutløpet. Tiltak bør utføres snarlig for å hindre at det nye røret blir vasket fram på nytt.

Figur 2-19 Frakoblet avløpsrør som går ut i Limingen. Nytt rør er nedgravd, se rød ellipse. Kalvinger som kan sees på bildet raste ut under befaringen.

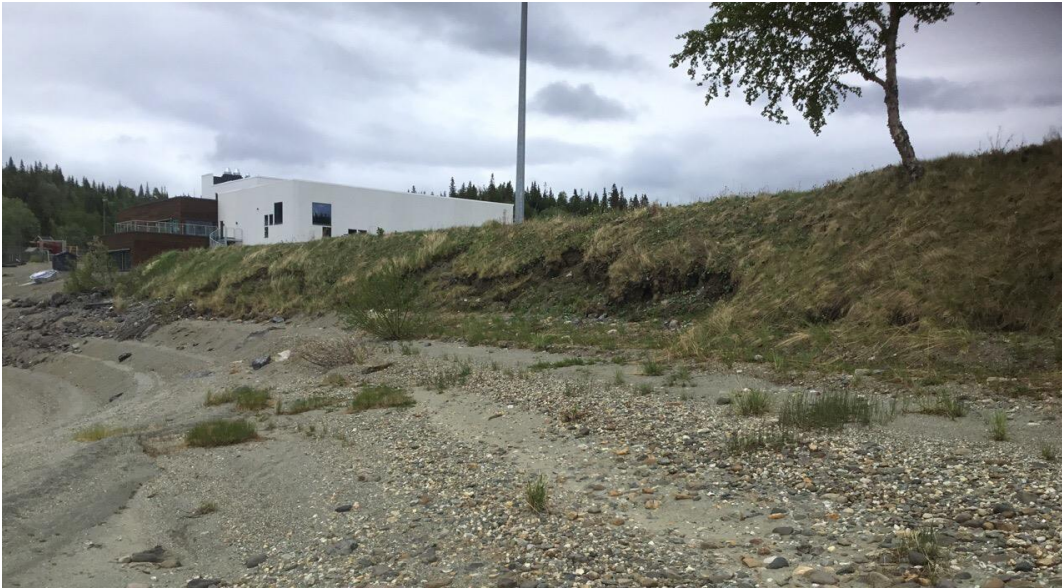
På vestsida av kunstgressbanen bærer en opparbeidet jordvoll preg av noe erosjon (Figur 2-20). Dette skyldes nok bølgeerosjon på høy vannstand. Det bør vurderes tiltak her om det utvikler seg videre, men det anbefales overvåket inntil videre.

Figur 2-20 Jordvoll som har erodert mot kunstgressbanen.

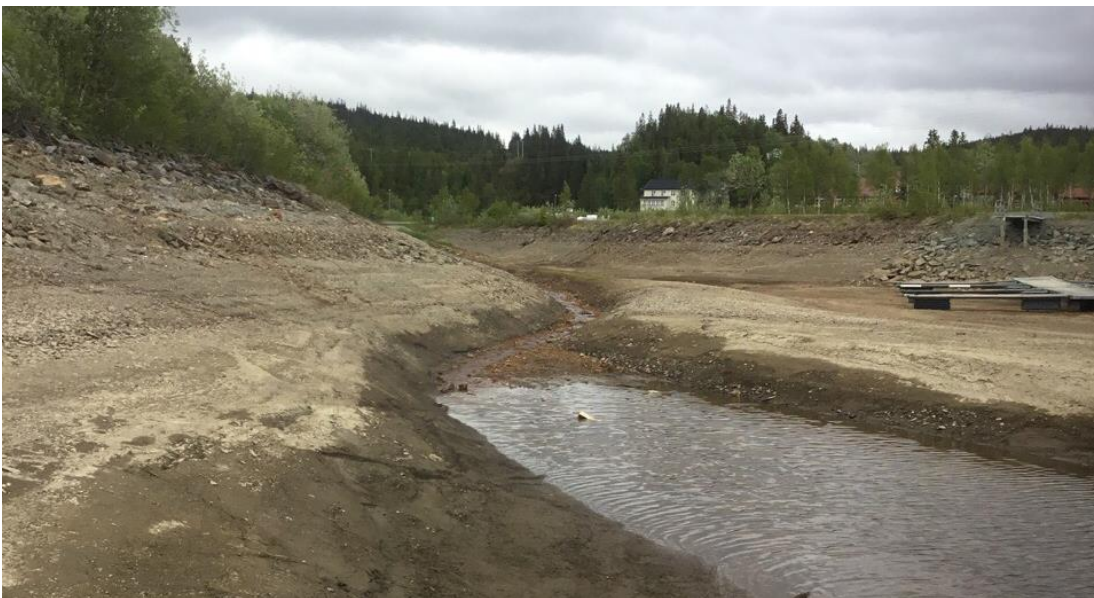
Ved båthavna har en bekk gravd seg ned til grovere masser, og prosessen virker å ha stoppet opp. Det er lite erosjonsutvikling i nærhet av båthavna. Moloen er ikke påvirket av erosjon, og tiltak i området er ikke nødvendig. Ved utløpet til Røyrvikelva er det godt sikret mot erosjon, og ingen tiltak utover det som er gjort er nødvendig.

Figur 2-21 Bekken som renner ut i småbåthavna har gravd seg ned til grovere masser.

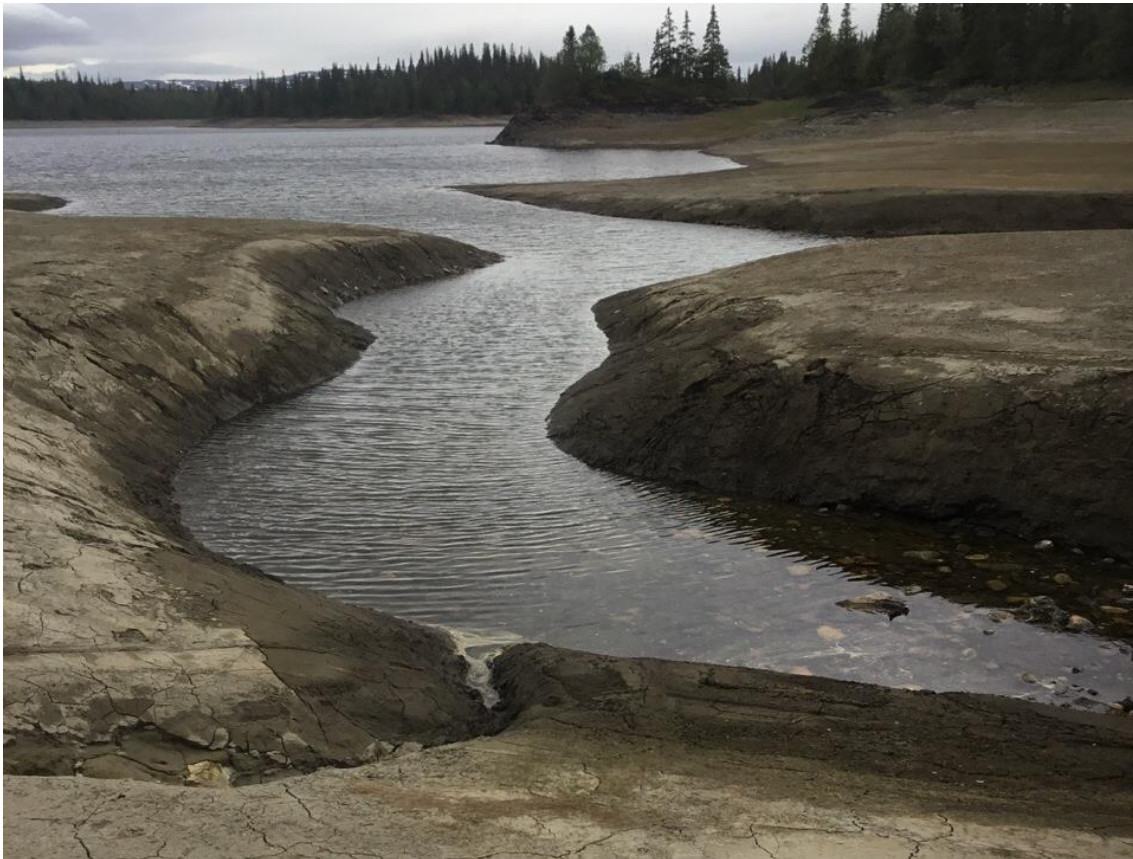
Fire andre små bekker ble befart i Røyrvik sentrum, fra båthavna og sør-vestover mot Serinatangen. Erosjon har pågått over lang tid, og bekkene har gravd seg ned til grovere masser. Det ser ut til å ha stabilisert seg i stor grad og tiltak er ikke nødvendig (Figur 2-22).

Figur 2-22 Bilde viser den største av de fire bekkene omtalt over. Steinlaget vises nederst til høyre i bildet.

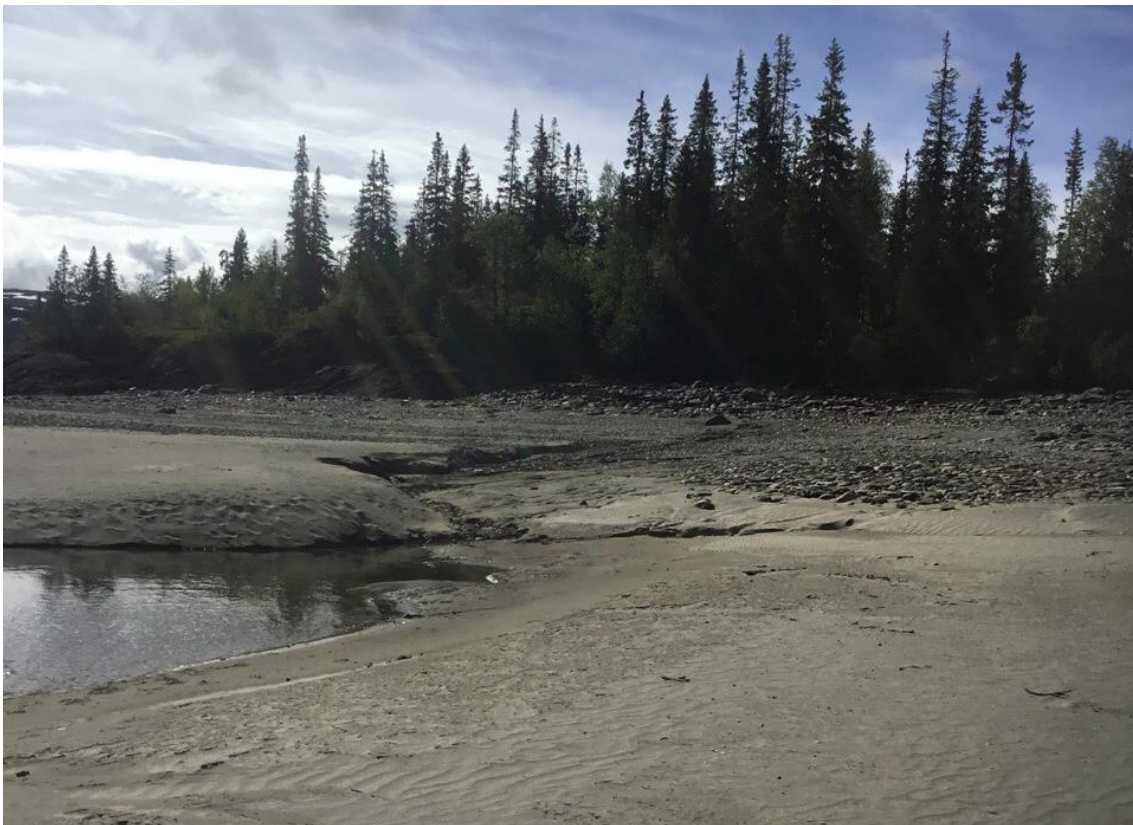
Rett vest for Serinatangen finner vi et område hvor det er tilrettelagte stier for mosjon, samt en strand hvor det er tilrettelagt for bading. Det renner ut en bekk i vestenden av stranden, som også har gravd seg ned på grovere masser og har lite utvikling (Figur 2-23). Bekken utgjør ingen fare folk som benytter stranden, og ingen tiltak anbefales.

Figur 2-23 Bekk vest for badeområdet ved Serinatangen.

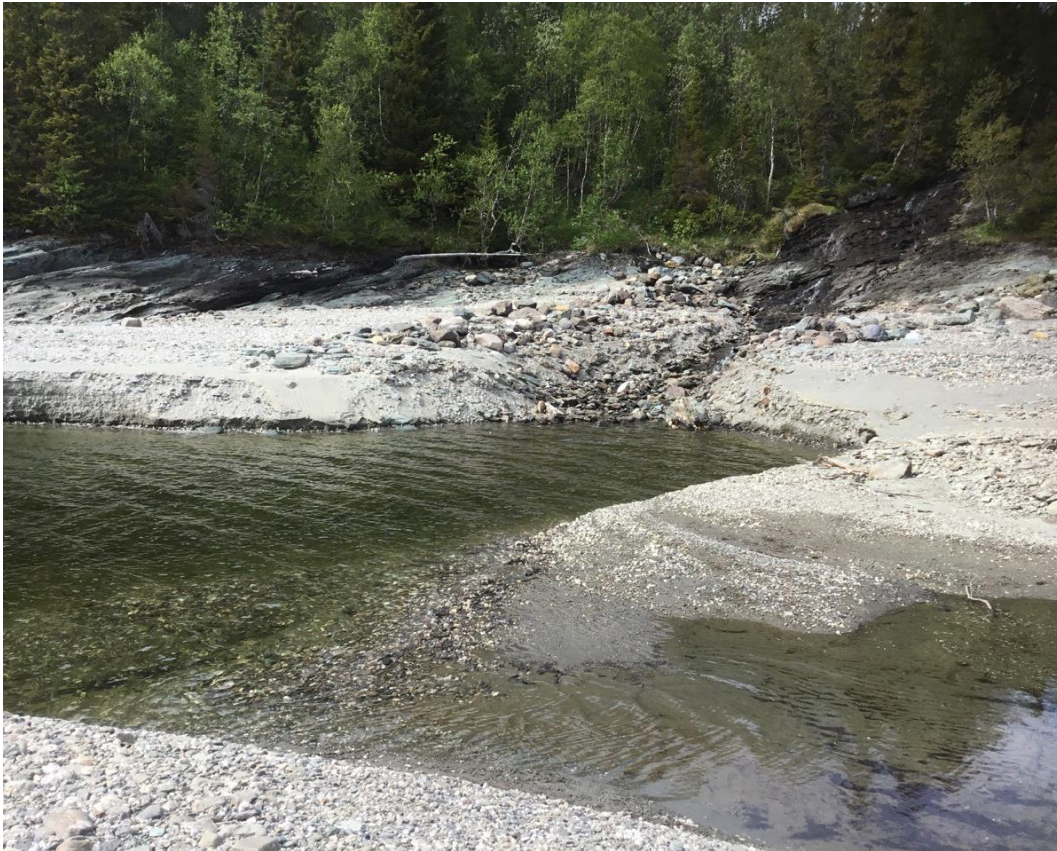
I Svartvika renner bekken fra Småtjønnin ut i Limingen (Figur 2-24). I dette området består strandsonen av sand og stein, som gjelder hele den nordlige siden av Limingen. Det er spor av erosjon i området rundt bekken, men omfanget er lite og tiltak vurderes som unødvendig. Nordsiden er mer eksponert for bølgeerosjon, da arealet fra Serinatangen og vestover ligger åpent til. Det er i dette området mye berg i dagen. Det er noe bebyggelse langs nordsiden, men denne ligger utenfor fare med tanke på erosjon. Ut over FV 773 er det lite menneskelig inngrep i denne delen, og det antas at store deler av nordsiden sjelden benyttes av folk.

Figur 2-24 Det er noe erosjon ved utløpet av bekken, men tiltak er ikke nødvendig.

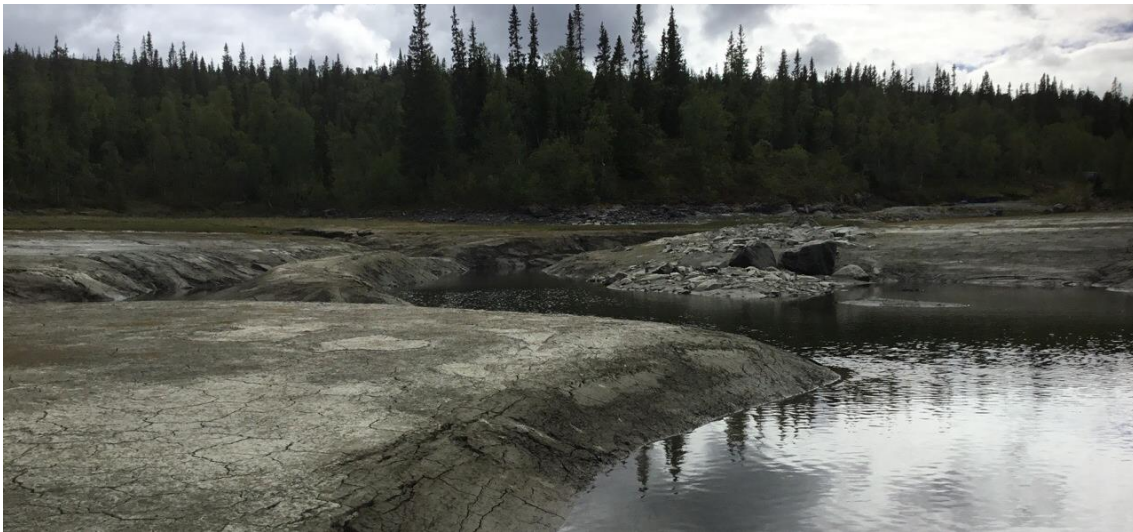
To bekker munner ut i Geitvika, og har i stor grad erodert ned til grovere masser (Figur 2-25). Området framstår som stabilt, da vegetasjon har etablert seg et stykke ned i reguleringssonen og det observeres lite nyere erosjon. Geitvika ligger godt skjermet når det gjelder erosjon fra bølger. Det er ikke nødvendig med tiltak i området.

Figur 2-25 Bekkene som renner ut i Geitvika fremstår som stabile med tanke på erosjonsutvikling.
