Høringsuttalelse - revisjon av vilkår - Sundsbarmreguleringen

Vedlegg 1: Geofaglig rapport – Tor Løken og Siv.ing Frank Myrvoll

Skader på grunnmuren, Slettestul, gbnr. 51/9 i Seljord kommune.

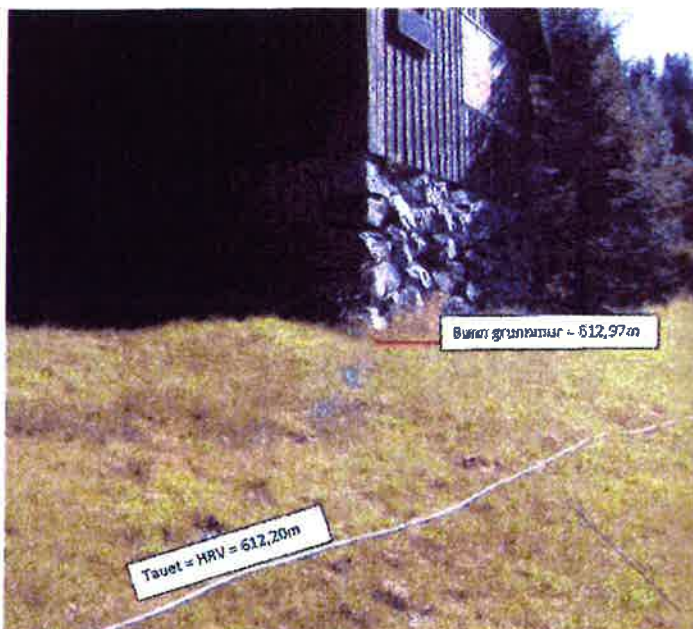
Foto 1. Foto vedlagt brev datert 05.09.2013 fra Sundsbarm kraftverk. Her er HRV = 612,20 moh. lagt inn og at nedre deler av grunnmuren ligger på 612,97 moh.

Etter regulering av Sundsbarmvatn med HRV på kote 612,20 og med bunn grunnmur på kote 612,97 (se foto 1) så blir løsmassene under muren vannmettet. Høydeforskjellen er nå bare 77cm. Når vannstanden i magasinet er på topp, heves nivå for grunnvannet som drenerer fra høyere deler av bakenforliggende terreng, i det grunnvannet nå skal ut ved kote 612,20. Det er rimelig å anta at bunnen av muren i slike perioder hviler på fullstendig vannmettede løsmasser, spesielt hvis vi også tar i betraktning kapilær stighøyde inne i en mager morene med litt finstoff.

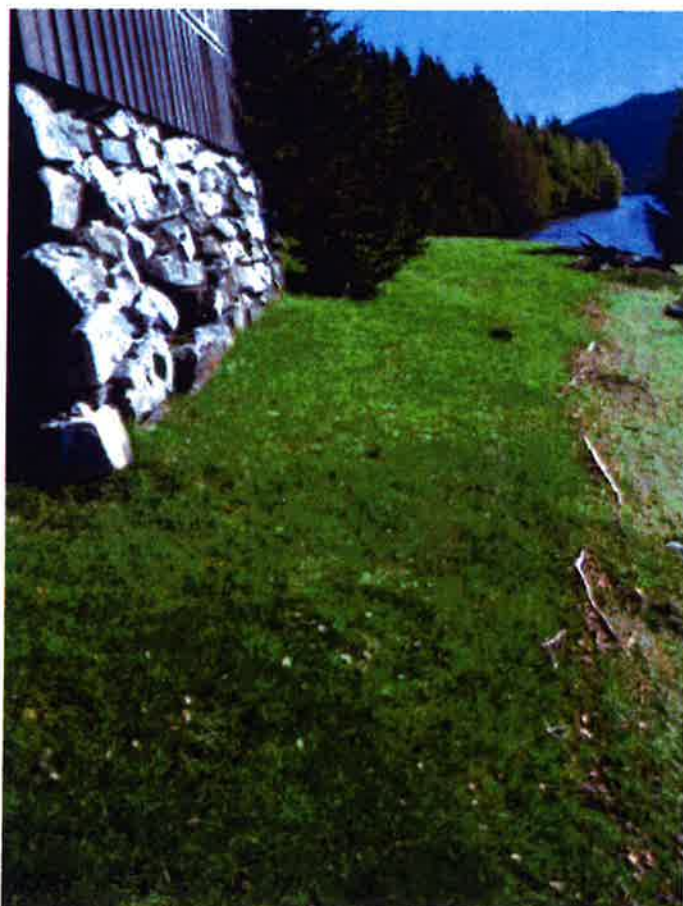
Foto 2. Spor etter høy vannstand og bølgeslag. Foto tatt den 15. september 2011. (Legg merke til at det ikke er falt ut steiner fra grunnmuren på dette tidspunktet.)

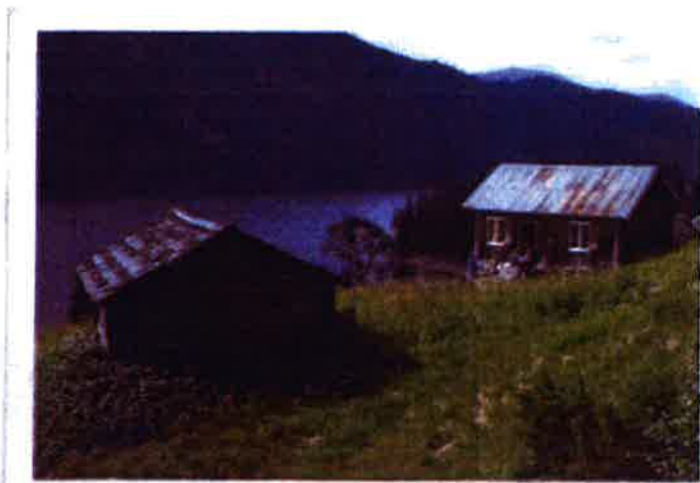
Foto 3. Gammelt bilde før reguleringen

Gammelt bilde av Sletteatul på foto 3, før reguleringen av Sundsbarmvatn viser at husene ligger høyt oppe i lia ovenfor vannet. Den benyttede fundamenteringen med stablesteinmur direkte på bakken er en gjennomprøvet og sikker løsning på sandig og gruset morene i hellende terreng, hvor løsmassene i grunnen under daværende forhold kunne dreneres lett og derved hadde høy bæreevne og stor sikkerhet mot utglidning.

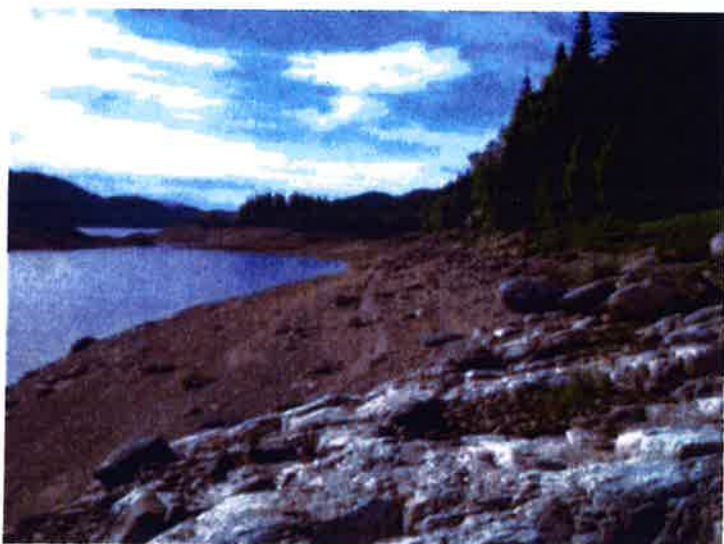
Foto 4. Tatt ved en tilfeldig lavere vannstand.

Av foto 4 fremgår det også at i den utvaskede strandsonen er det meget sand og grus, men lite store steiner. Dette indikerer at løsmassene under husene på Sletteatul også består av en mager morene uten større stein. (Fjell i fremkant av bildet litt syd for husene på Sletteatul).

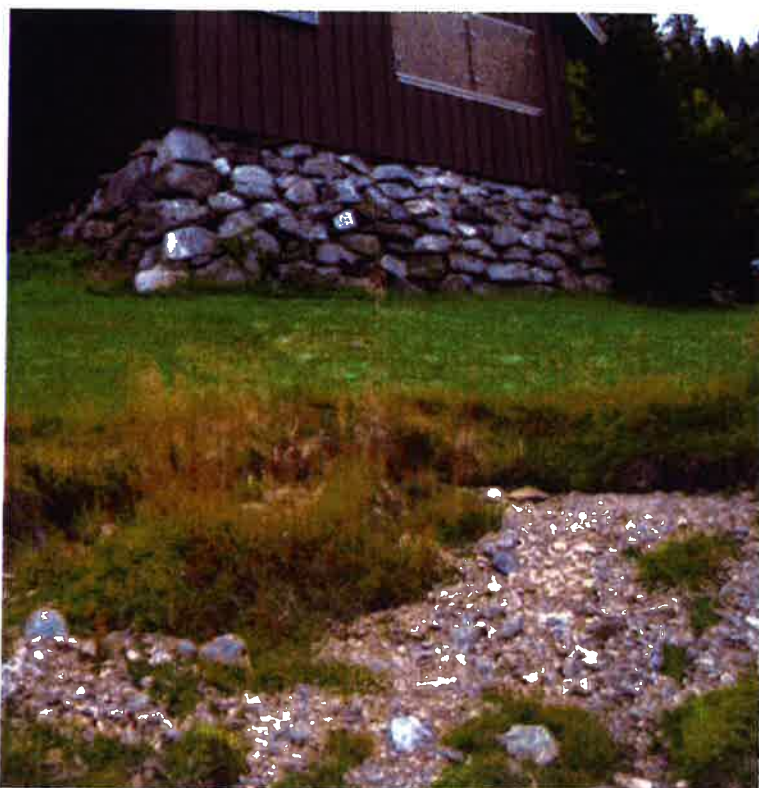
Foto 5. Dette viser at det ved HRV foregår erosjon og utgraving i strandsonen.
Foto tatt den 24.9.2012.

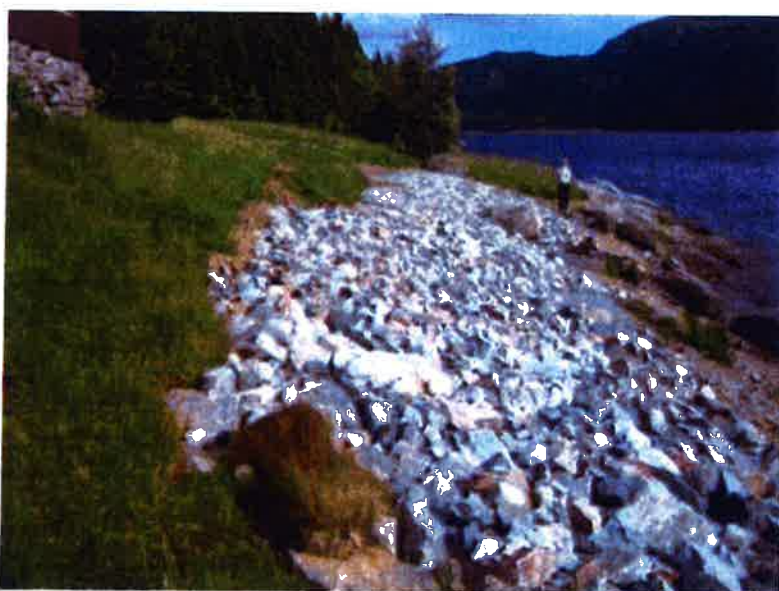
Foto 6. Kraftverket gjennomførte en plastring i juli 2013 (bildet tatt i juni 2014).

Som følge av åpenbar erosjon og utgraving langs strandsonen ved HRV rett nedenfor grunnmuren for husene på Sletteåstul, har Sundsbarm kraftverk gjennomført steinplastring. Dette er et meget bra tiltak og hindrer fremtidig erosjon i strandkanten ved høy vannstand. Men dette endrer imidlertid ikke problemet med redusert bæreevne og økt utglidningsfare ved høy grunnvannstand under hytta ved vannstand nær HRV. (Se geoteknisk begrunnelse.)

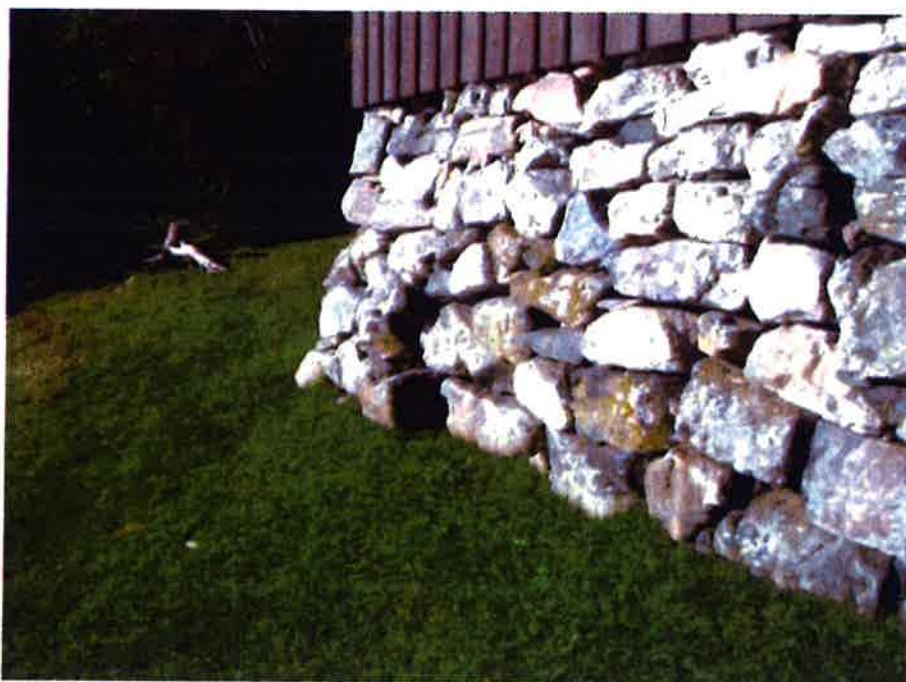
Foto 7 – 10 nedenfor dokumenterer skadeutviklingen på grunnmuren for huset på Slette-
stul fra 2011 til 2014. Legg merke til at det ikke er falt ut steiner fra grunnmuren i 2011.

Foto 7. Foto av steinmuren tatt den 15.9.2011.

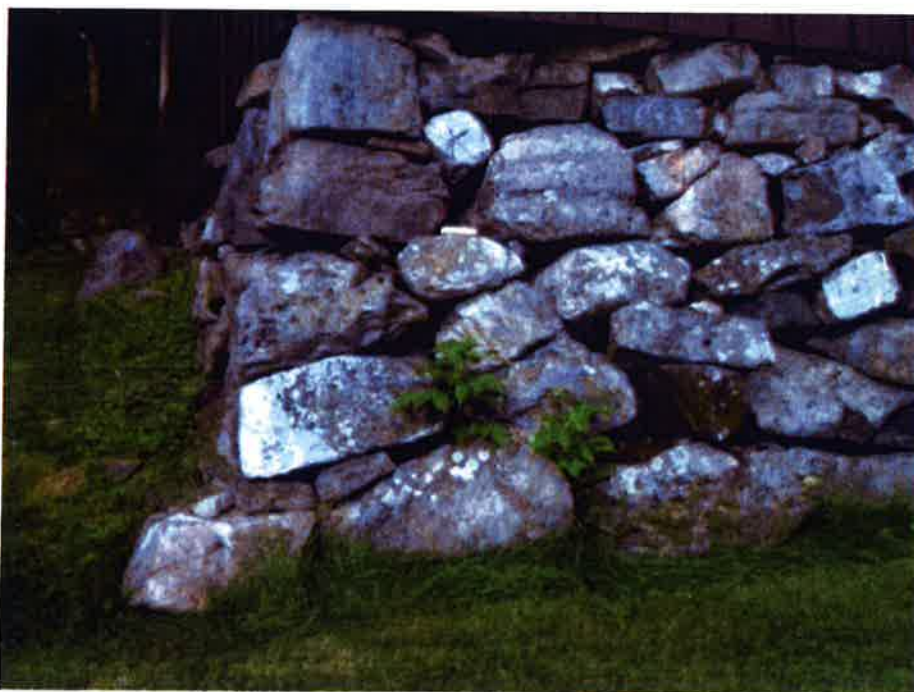
Foto 8. Foto tatt den 4.9.2012.

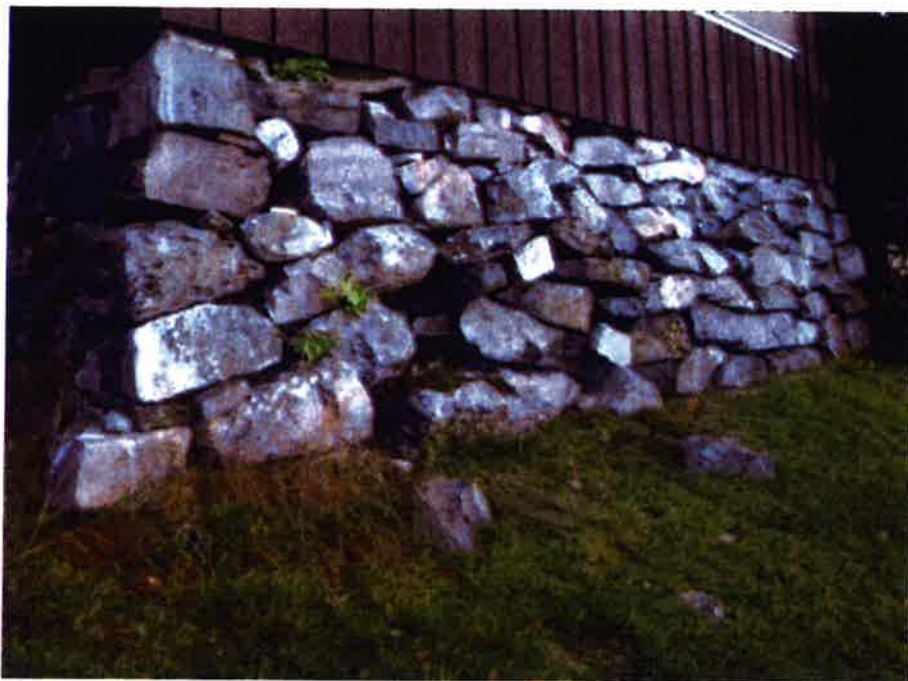
Foto 9. Foto tatt den 29.10.2013. Nå er det falt ut flere steiner av muren.

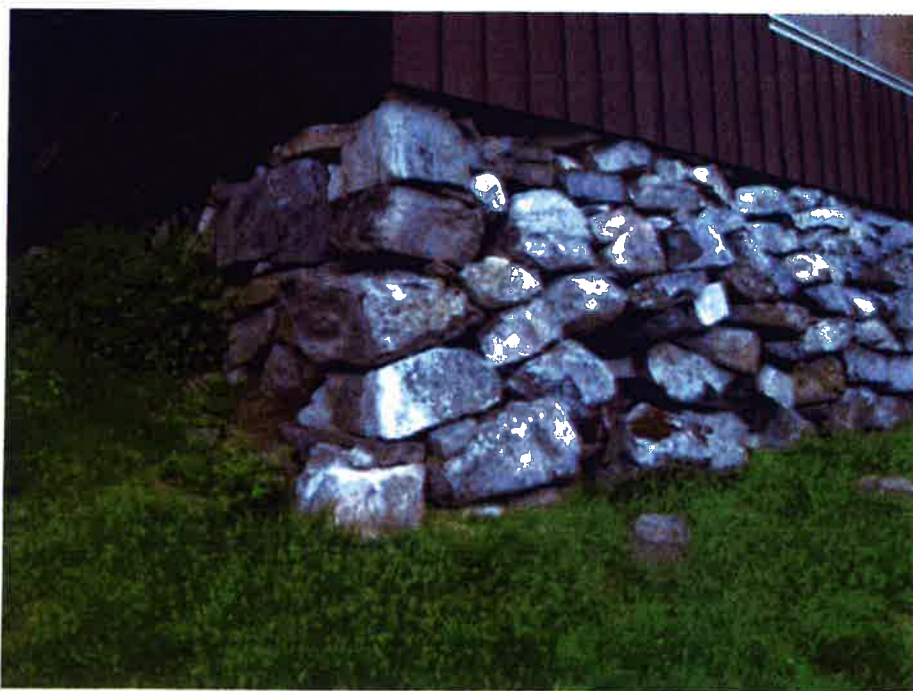
Foto 10. Foto tatt den 6.6.2014. Det er oppstått flere hull og forskyvninger av steinene.

I løpet av disse fire årene er det oppstått utfall av flere steiner, hulrom og deformasjoner i muren er nå godt synlige. Følgeskadene av deformasjoner og setninger i løsmassene og derved muren er registrert som helning på gulvet inne i selve hytta. Legg spesielt merke til at de 5 hjørnesteinene på foto 10 nå i 2014 har dårligere kontakt enn i 2011 som vist på foto 7. sålestein nr. 3 (fra hjørnet) har glidd lenger ut og har dårlig kontakt med steinene over. Muren «buler» nå i 2014 litt utover på midten (foto 11).

Mulig tiltak er å legge inn en bjelke under bunnsvillen på selve huset. Deretter jekkes huset opp med utvendige stolper. Steinmuren plukkes ned og lagres midlertidig. Det graves og etableres et isolert frostfritt fundament under alle de tre sidene av steinmuren. På dette støpes det en armert grunnmur. For å beholde tilnærmet opprinnelig utseende, kan denne støpte muren kles med naturstein av steinene fra den opprinnelige steinmuren.

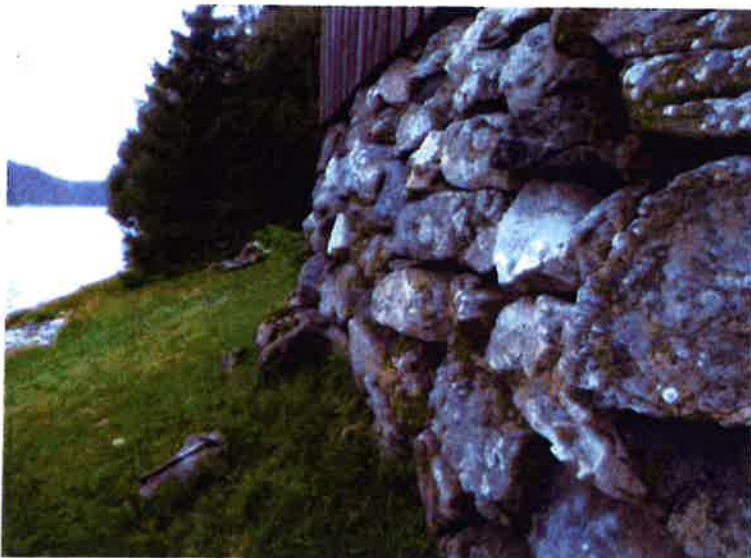
Foto 11. Muren «buler» nå ut på midten, flere steiner har falt ut. Foto 10.8.2014.

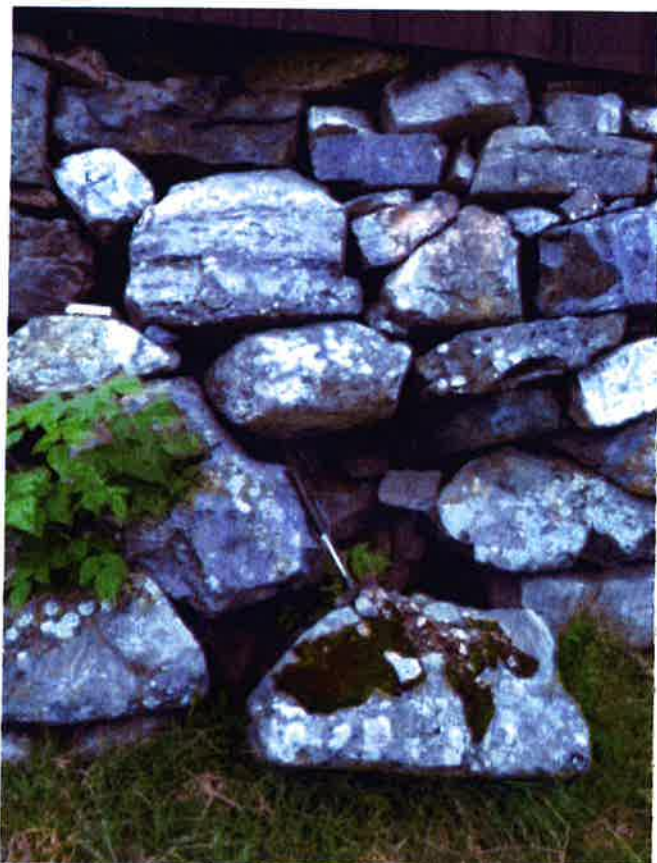
Foto 12. Denne såleblokka ligger nå uten kontakt med resten av muren. Oppunder bunnsvillen er det nå blitt hulrom og løse steiner. Foto 10.08.2014.

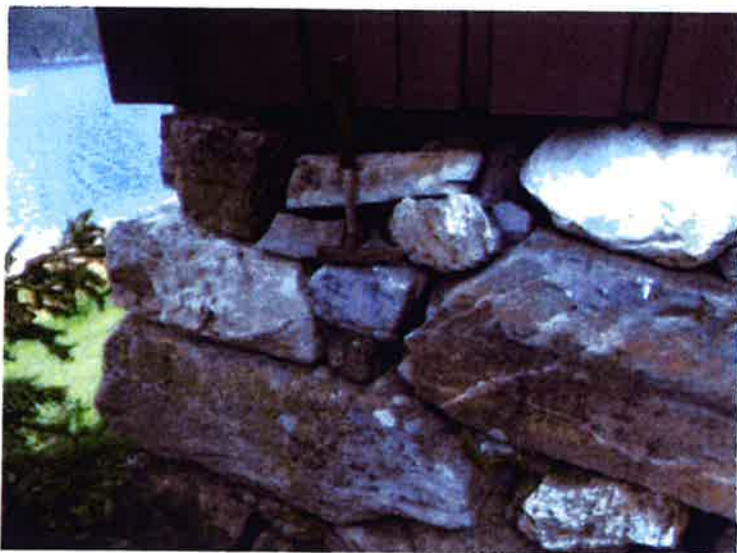
Foto 13. Det SV hjørnet har også løse steiner oppunder bunnsvillen. Foto 10.08.2014.

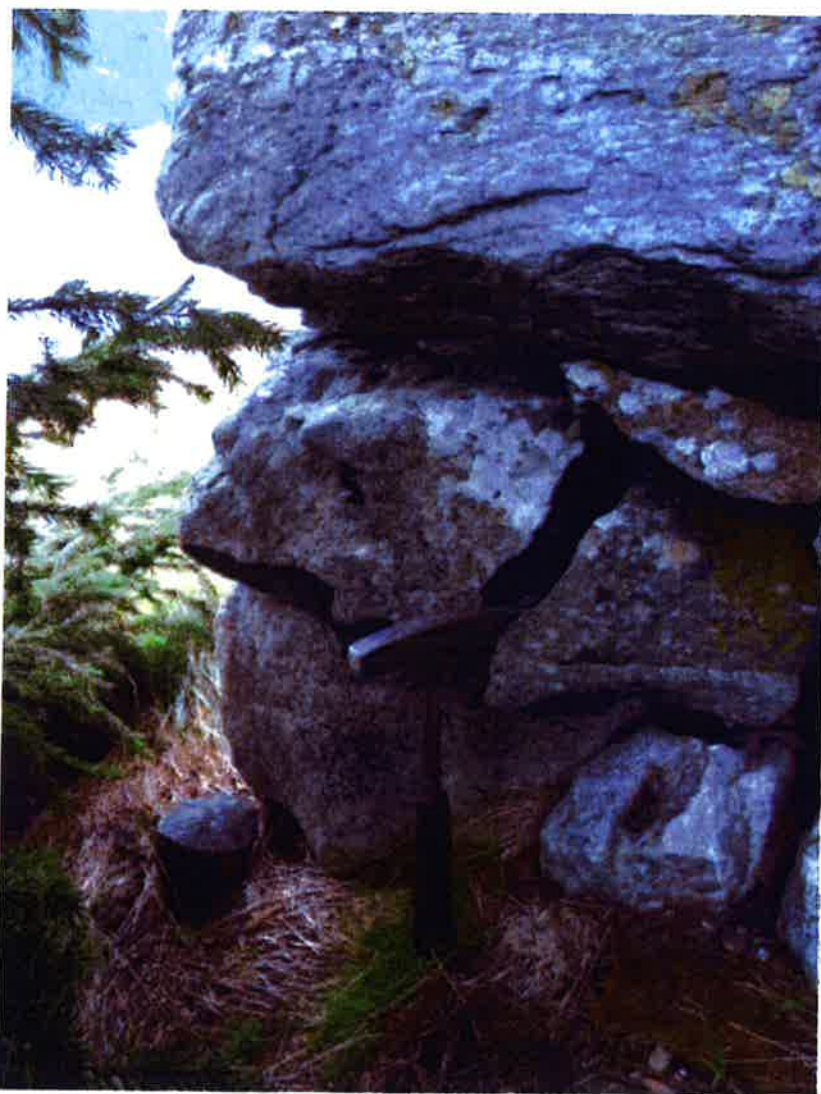
Foto 14. Steinblokk har sprukket og delt seg i to på grunn av belastningen som følge av at steinmuren er i bevegelse. (sprekken ses nederst på foto 13.) Foto 10.08.2014.

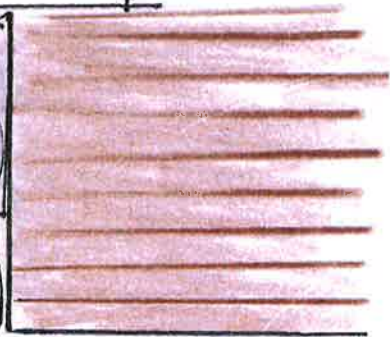
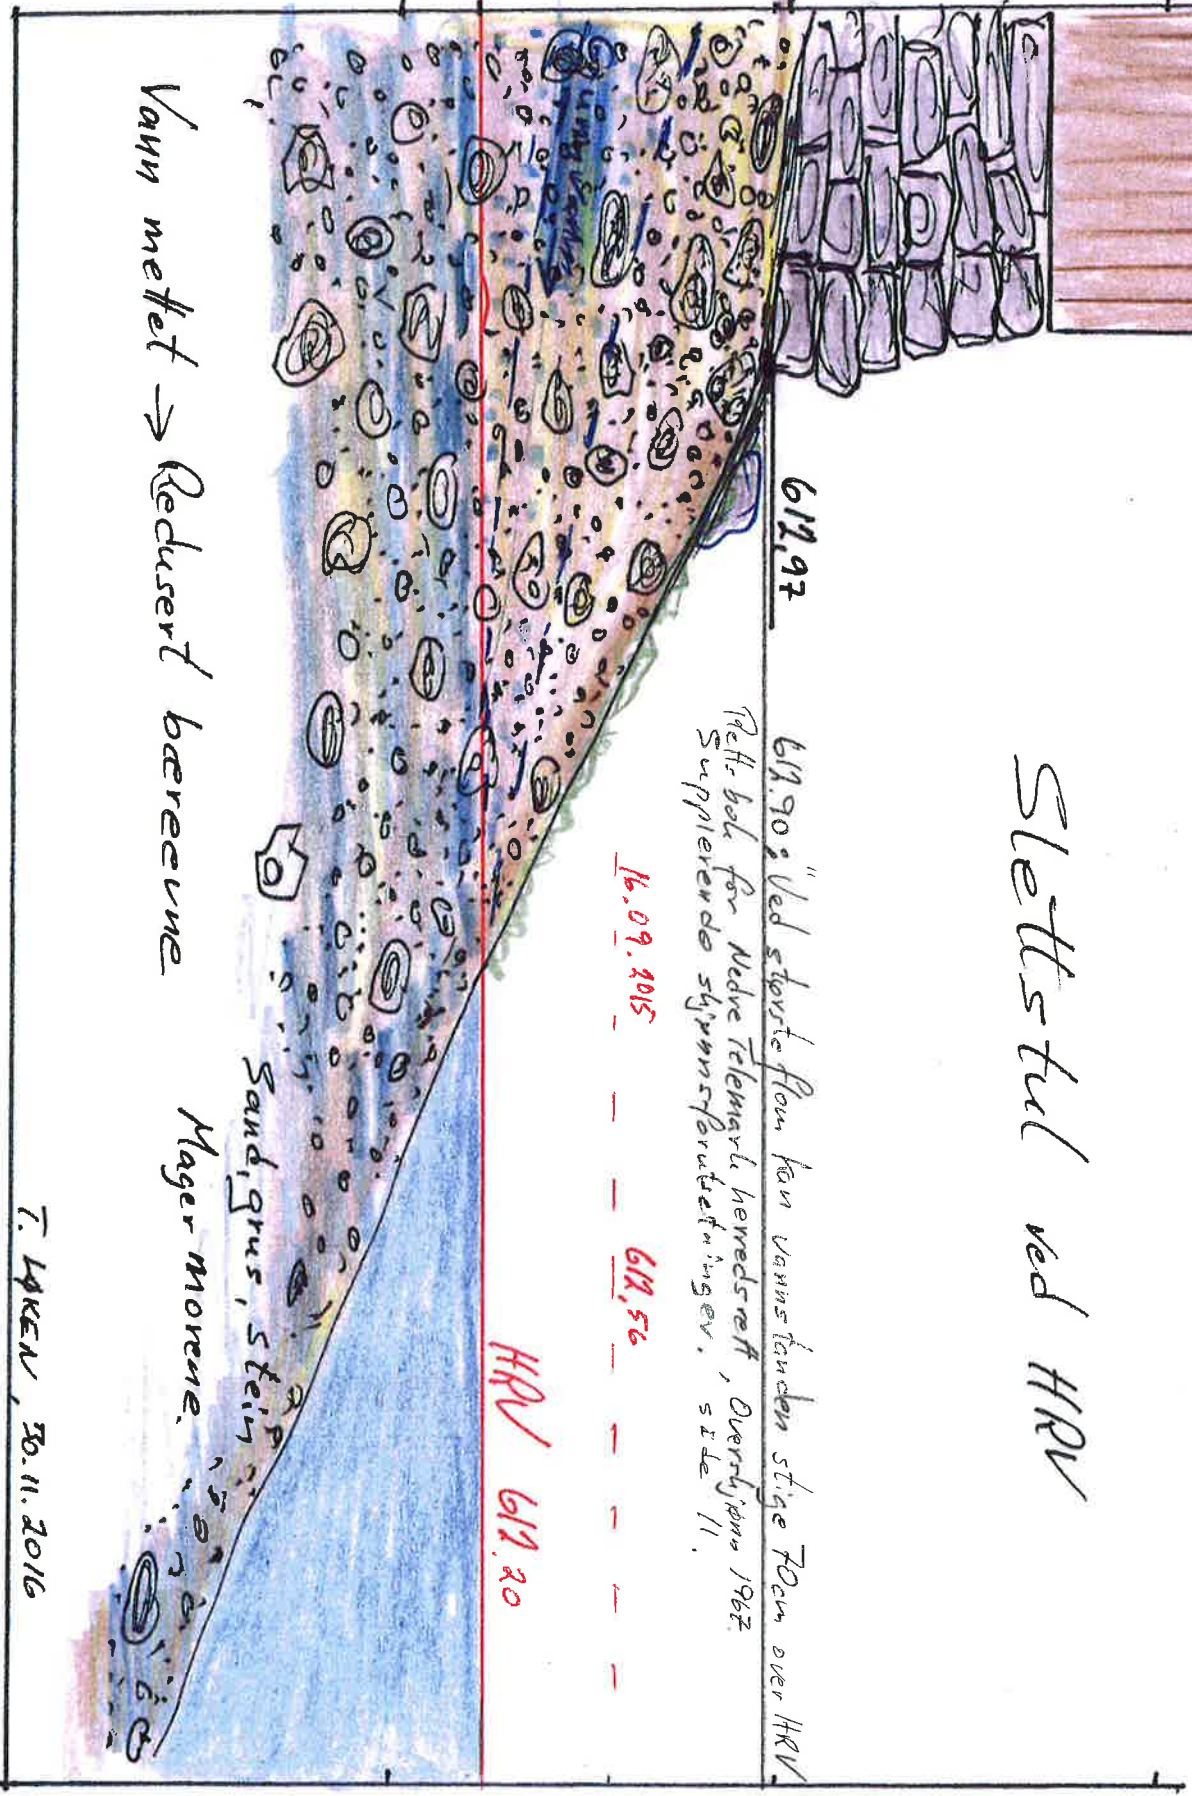
Slettskul ved HRV

612.90 " Ved største flom kan vannstanden stige 70cm over HRV.
Reff. bok for Nedre Telemark herredsrett, Overlysning 1967.
Supplerende skyggningsforutsetninger, side 11.

Vann mettet → Redusert bæreevne

Sand, grus, stein
Mager morene.
