Terskeloversikt Sundsbarm

Porsgrunn 12. april 2018

Oversikt over terskler som Sundsbarm kraftverk har vedlikeholdsplikt på.

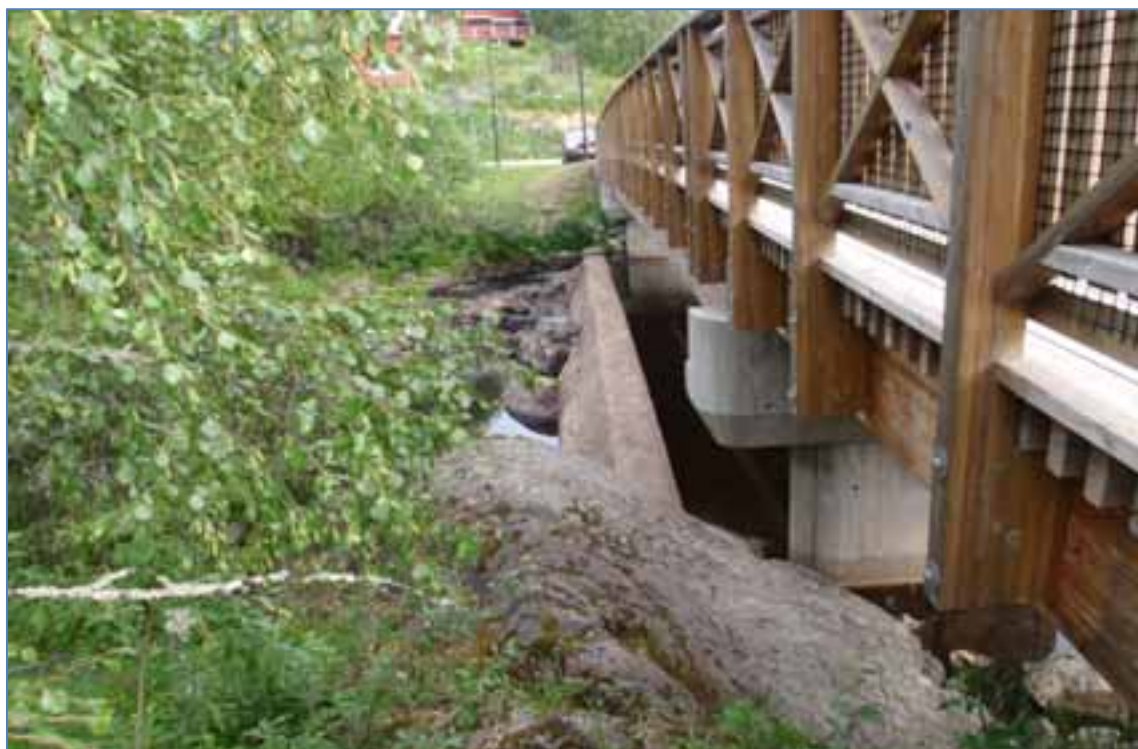
Terskel befart 30.6.09 og vannføring ca. 60 l/s
 Noe lavt vannspeil skyldes at det er laget utsparing i terskelen for minstevannføring.
 Terskel tettet i 2005 pga. lekkasjer i grunnen etter graving for fundamenter for bro.
 Terskelen har i dag ingen skader og er i bra stand. Terskelhøyde og nedstrøms elveleie tilsier at terskelen ikke er fiskeførende. Ved større vannføringer er det mulig at fisk kan gå gjennom utsparingen for minstevannføring.

Terskel befart 30.6.14. Vannføring ca. 130-150 l/s
 Overløp over hele terskelen, og ingen synlige skader eller lekkasjer.

Tiltak: Ingen

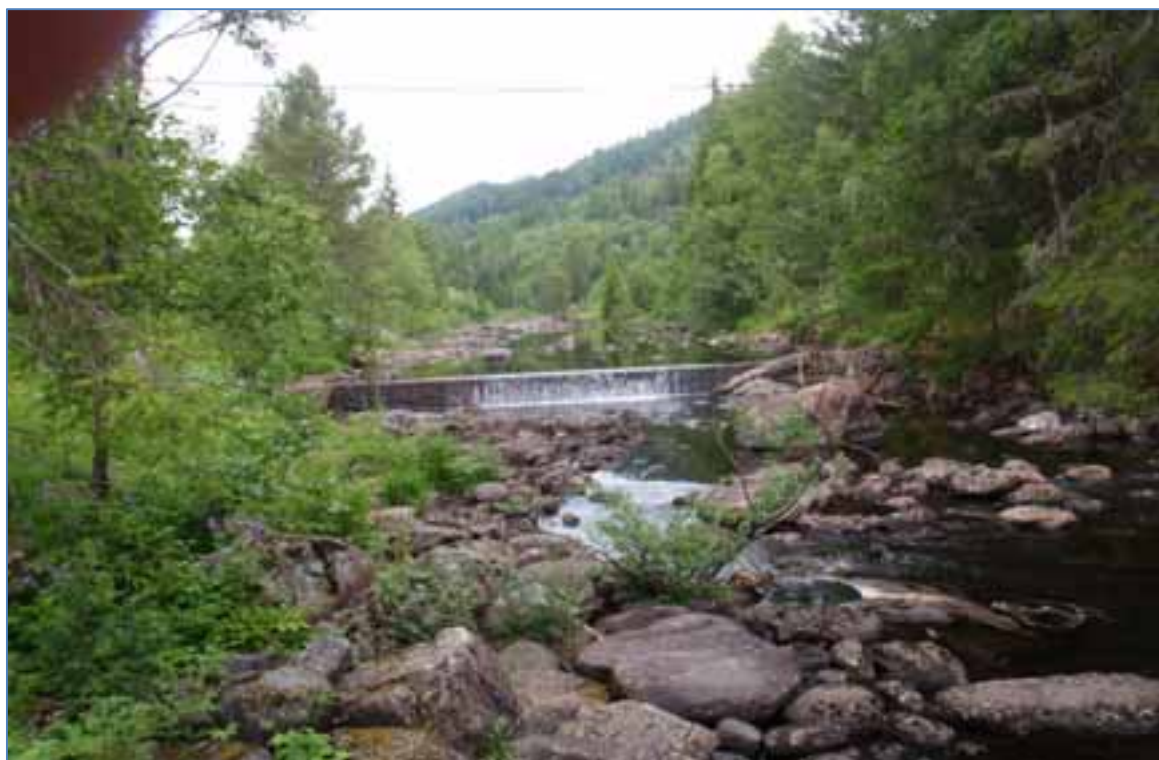
Noe slitt betong i overflaten, men ikke synlige lekkasjer. Det er ikke utført reparasjoner på terskelen etter at den ble bygd i 1971.

Terskelen er ikke fiskeførende.

Overløp over hele terskelen, og ingen synlige skader eller lekkasjer.

Tiltak: Ingen

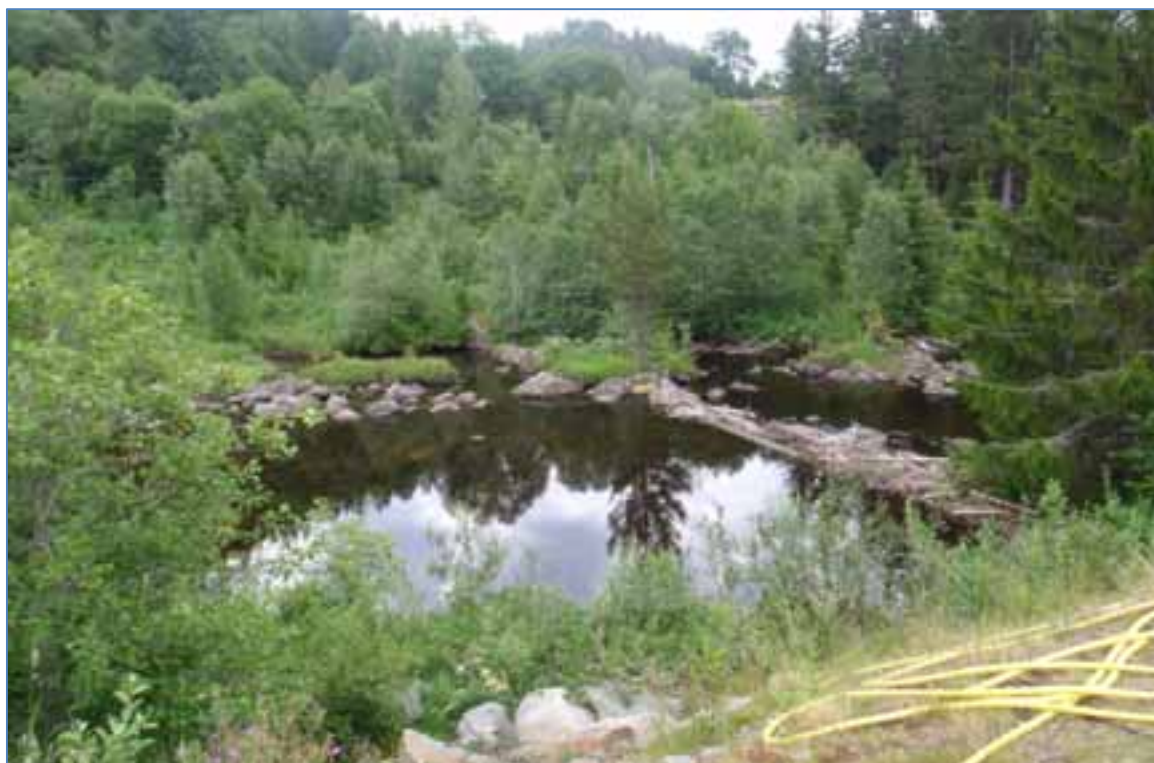
Terskel befart 30.6.09 og vannføring ca. 60 l/s
 2 delt betongterskel, betong noe slitt i overflaten. En mindre lekkasje i terskelavslutning mot fjell, del 1 og venstre side. Lekkasjen er så liten at vannspeilet holdes (tilstand uendra fra 04). En viss aktivitet av bever. Mindre reparasjon på terskelen i 1994. Terskelen er ikke fiskeførende ved lave vannføringer.

Terskel befart 30.6.14. Vannføring ca. 130-150 l/s
 Overløp over hele terskelen, lekkasje som tidligere.

Tiltak: Ingen

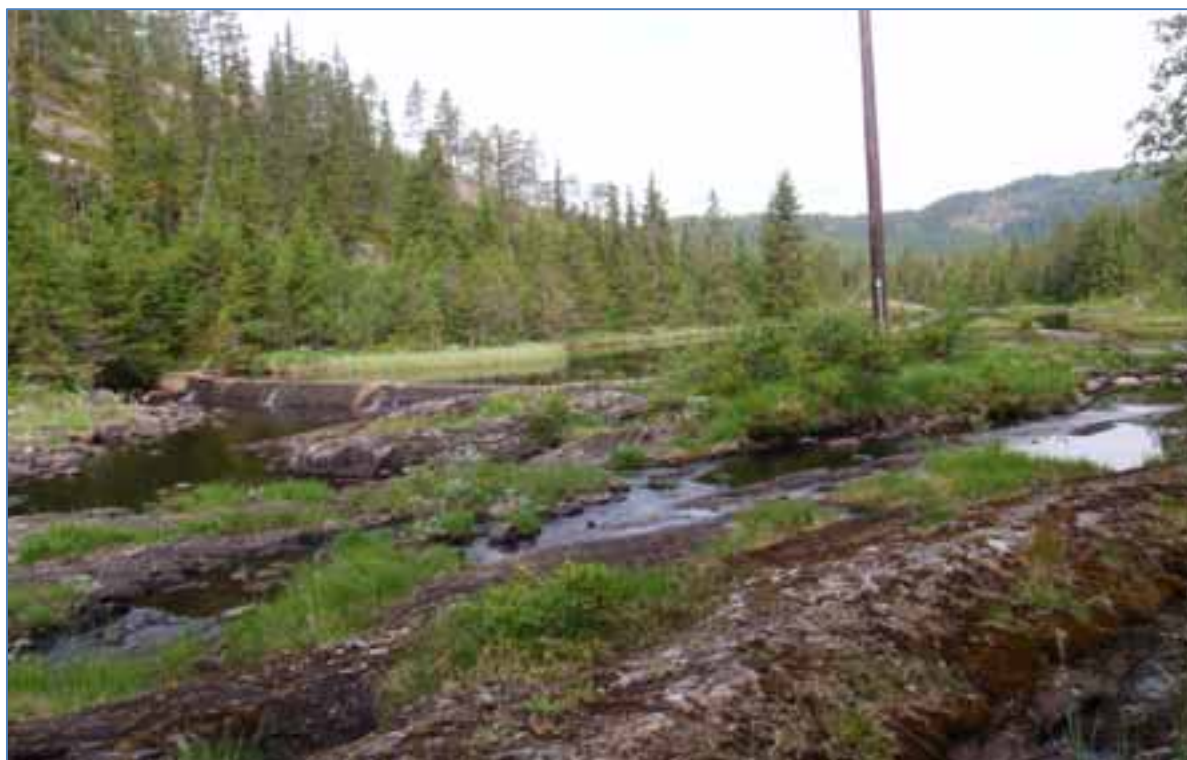
Terskel befart 30.6.09 og vannføring ca. 60 l/s
 2 delt betongterskel, betong noe slitt i overflaten, og med småskader i betongen samt noen mindre lekkasjer i topp og bunn. Lekkasjene er så små at vannspeilet holdes (tilstand uendra fra 04). Utført reparasjoner på terskelen i 1994 og 2006. Terskelen er ikke fiskeførende

Terskel befart 30.6.14. Vannføring ca. 130-150 l/s
 Overløp over hele terskelen, og tilstand som tidligere.

Tiltak: Ingen

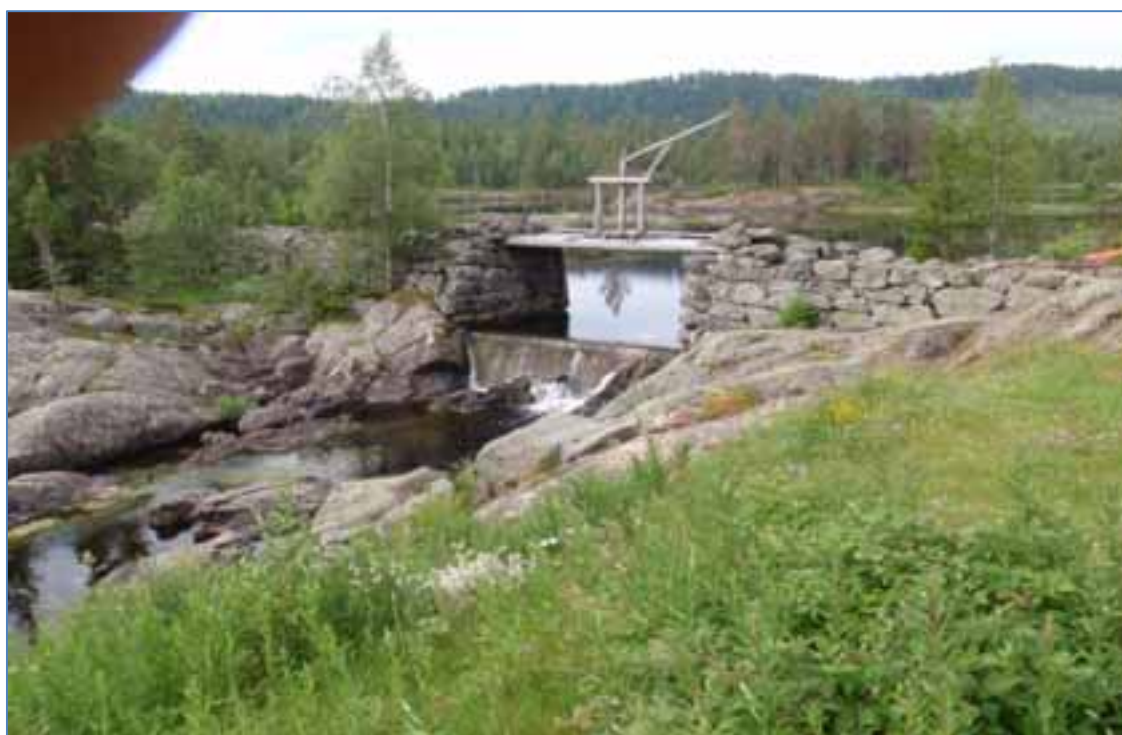
Terskel er anlagt i tappeløpet på den gamle fløtningsdammen.

Betongterskel i bra stand. Noe lekkasje i forbindelse med et stålrør gjennom terskelen, uten at dette påvirker vannspeilet. Ingen reparasjoner er utført på terskelen etter at den ble bygget i 1971. Terskelen er ikke fiskeførende

Terskel befart 30.6.14. Vannføring ca. 200-250 l/s
Overløp over hele terskelen, og tilstand som i 2009

Tiltak: Ingen

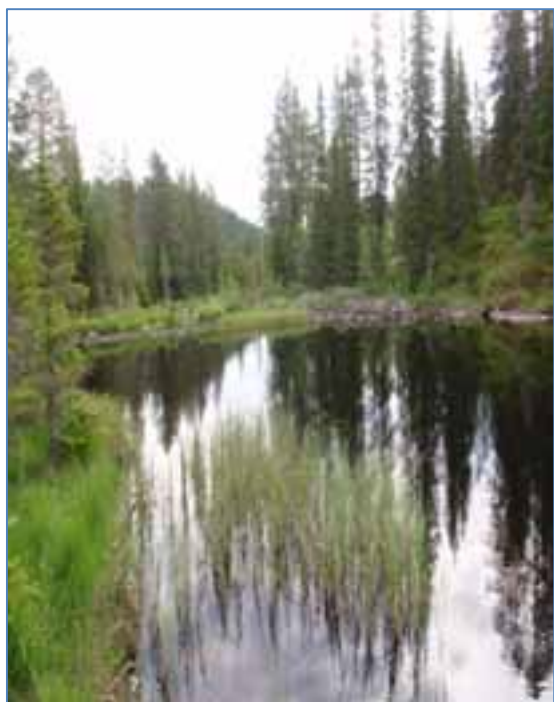
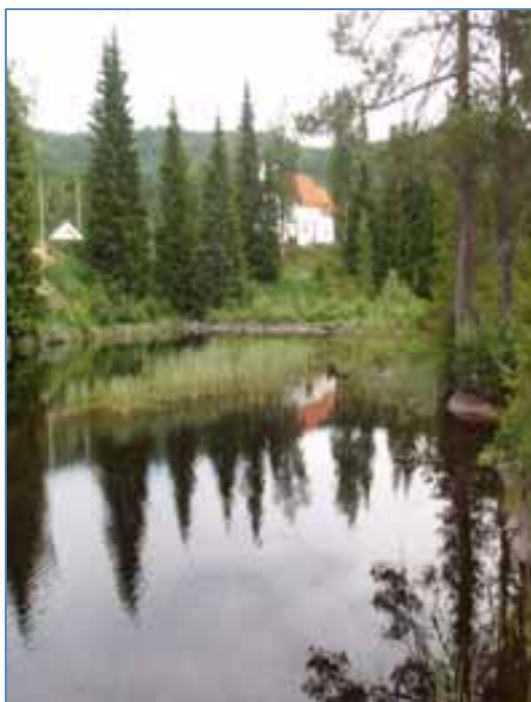
Tersklene utført av stedlige masser fra elva (stein 30 – 100cm). Kronebredde ca. 5m
Tersklene er i rimelig bra stand. Tersklene er fiskeførende da det er markerte renner i anslutning mot land på begge tersklene. Ingen rep. av tersklene etter at de ble bygget.

Ingen synlig endring på terskel eller at vannstand har blitt lavere.

Tiltak: Ingen

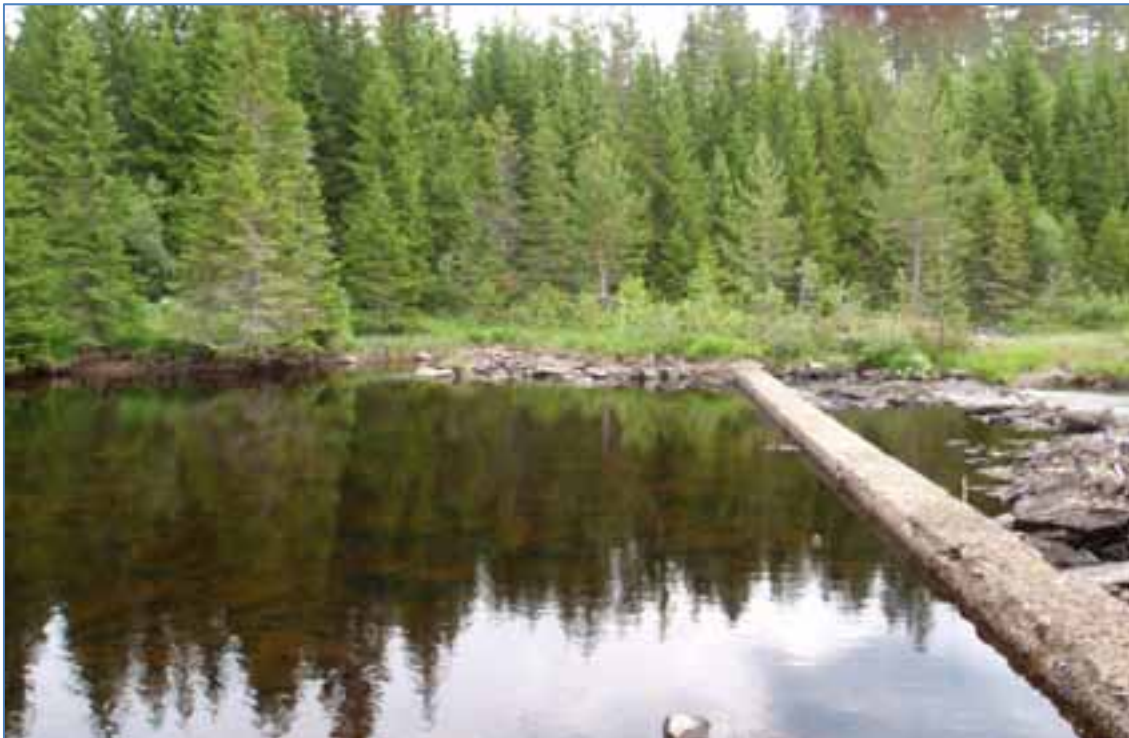
Høyre side betongterskel. Betong slitt i overflaten. Lekkasje uk. terskel i venstre side, slik at vannstanden ikke holdes. Venstre side en liten løsmasseterskel som er tilgrodd, for øvrig er tilstanden bra. Tersklene er ikke fiskeførende. Ingen rep. er utført etter at tersklene ble bygget.

Overløp over hele terskelen ved denne vannføringen. Skade fra 2009 er ikke reparert

Tiltak: Tetting av betongterskel. Vanskelig å få frem betong, muligens kan en prøve å tette med torv. (JobTech)

Tiltak: Rep. av skade som angitt i Job Tech

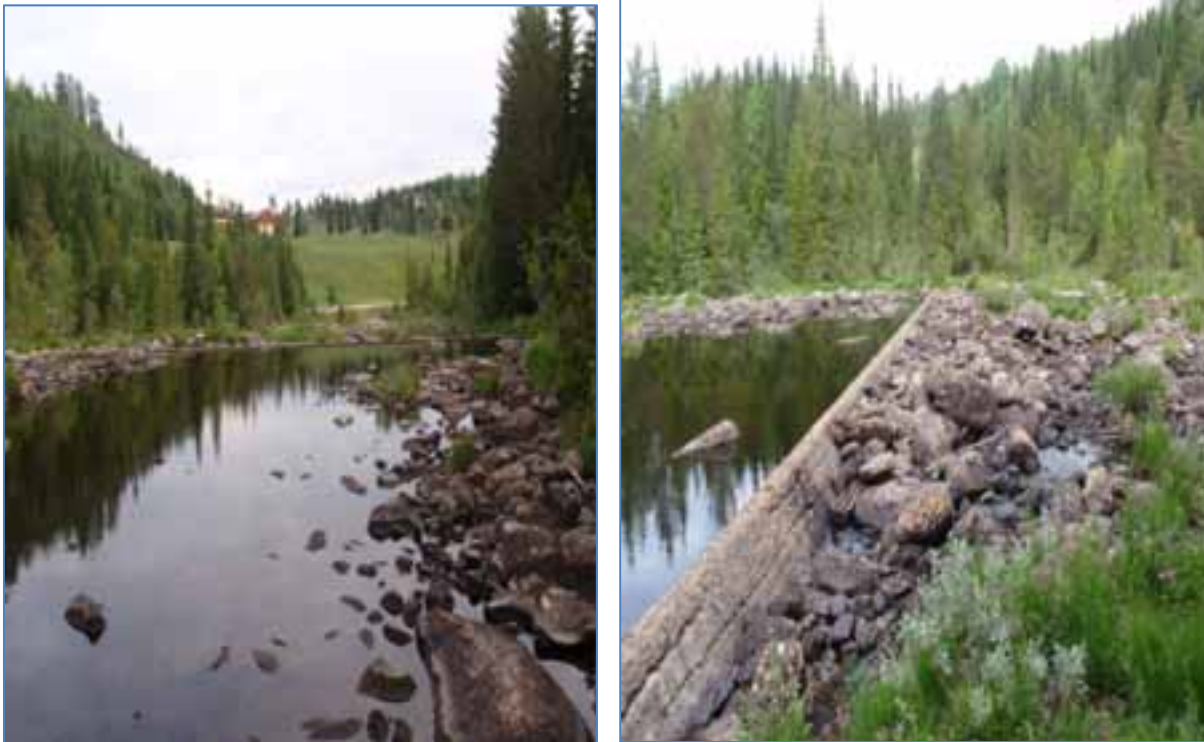
Betongen slitt i overflaten. Ubetydelig lekkasje i selve terskelen. Noe lekkasje i venstre anslutning mot terrenget. Terskelen er ikke fiskeførende ved denne vannføringen, ved større vannføringer vil høyst sannsynlig fisk kunne passere på venstre side av terskelen. Ingen rep. utført etter at terskelen ble bygget.

Overløp over hele terskelen ved denne vannføringen, ellers er tilstand som 2009

Tiltak: Ingen

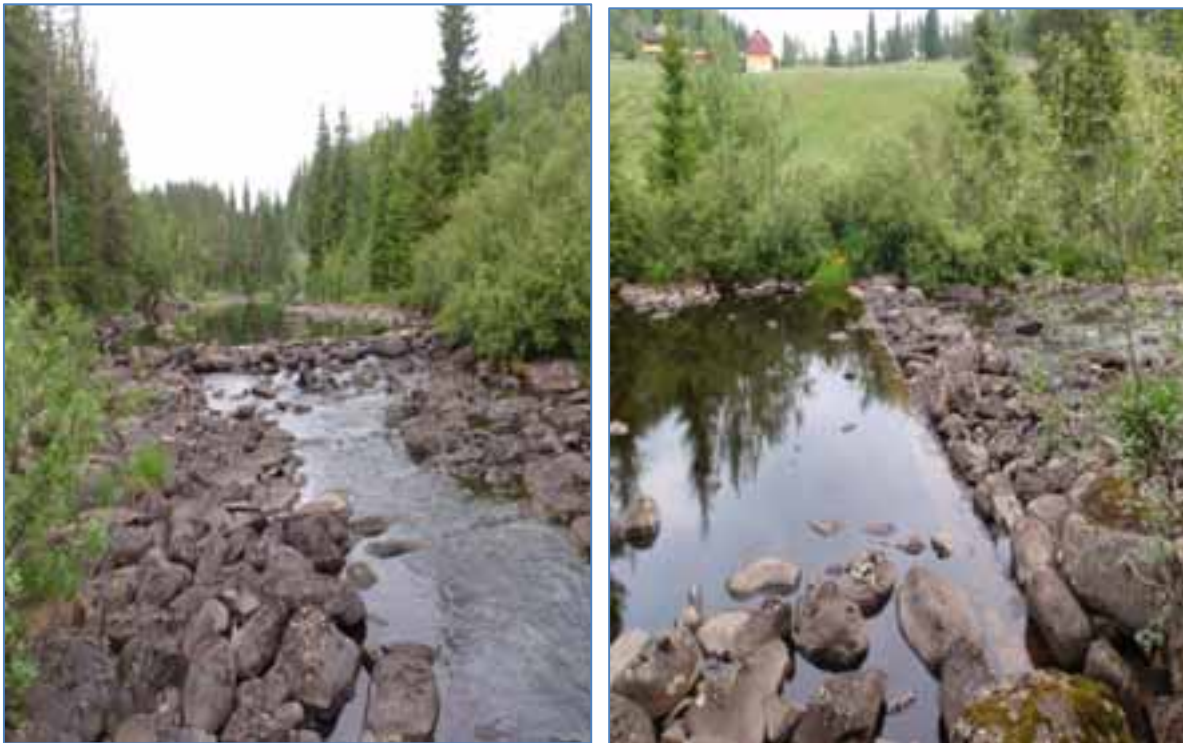
Betongen i rimelig bra stand, ingen synlige lekkasjer. Ved noe større vannføring enn i dag er terskelen fiskeførende. Utført reparasjoner på terskelen ca. 1990.

Overløp over hele terskelen, og terskelen er fiskeførende ved denne vannføringen. Ingen synlige endringer fra 2009.

Tiltak: Ingen

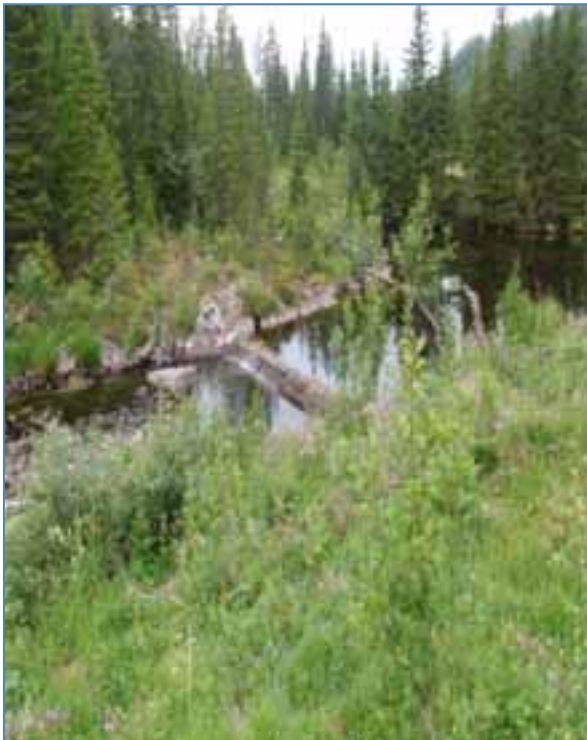
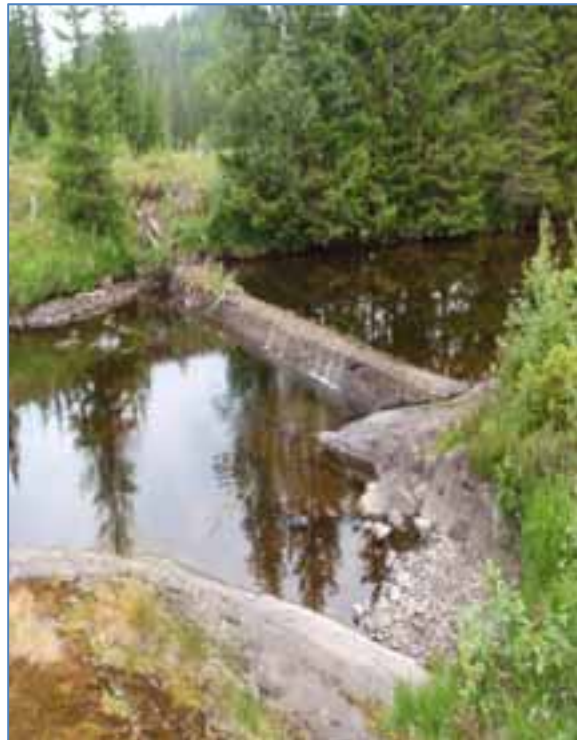
2 delt betongterskel, betongen noe slitt i overflaten. Tersklene er ikke fiskeførende. Ingen tiltak på tersklene etter at de ble bygget.

Ingen synlige endringer fra 2009. Bra overløp over hele terskellengda.

Tiltak: Ingen

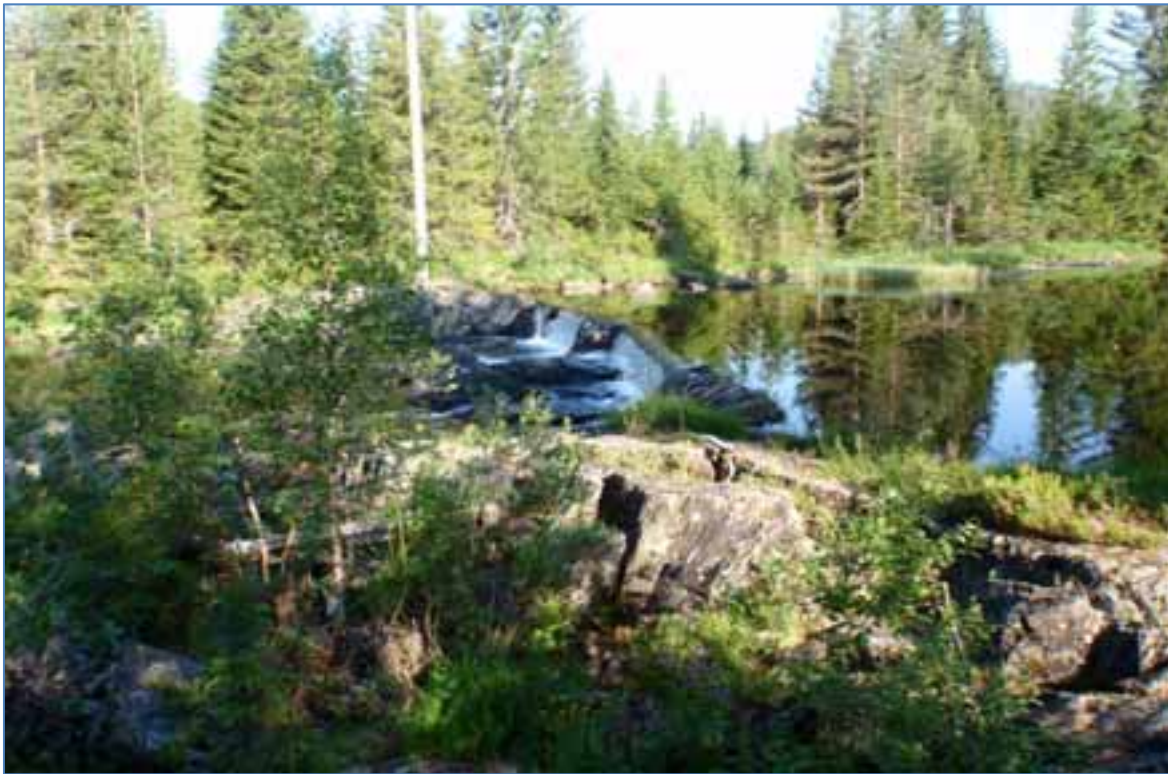
Betongterskel, betongen noe slitt i overflaten. Terskelen er ikke fiskeførende. Ingen tiltak på terskelen etter at den ble bygget.

Ingen synlige endringer fra 2009. Bra overløp over hele terskellengda.

Tiltak: Ingen

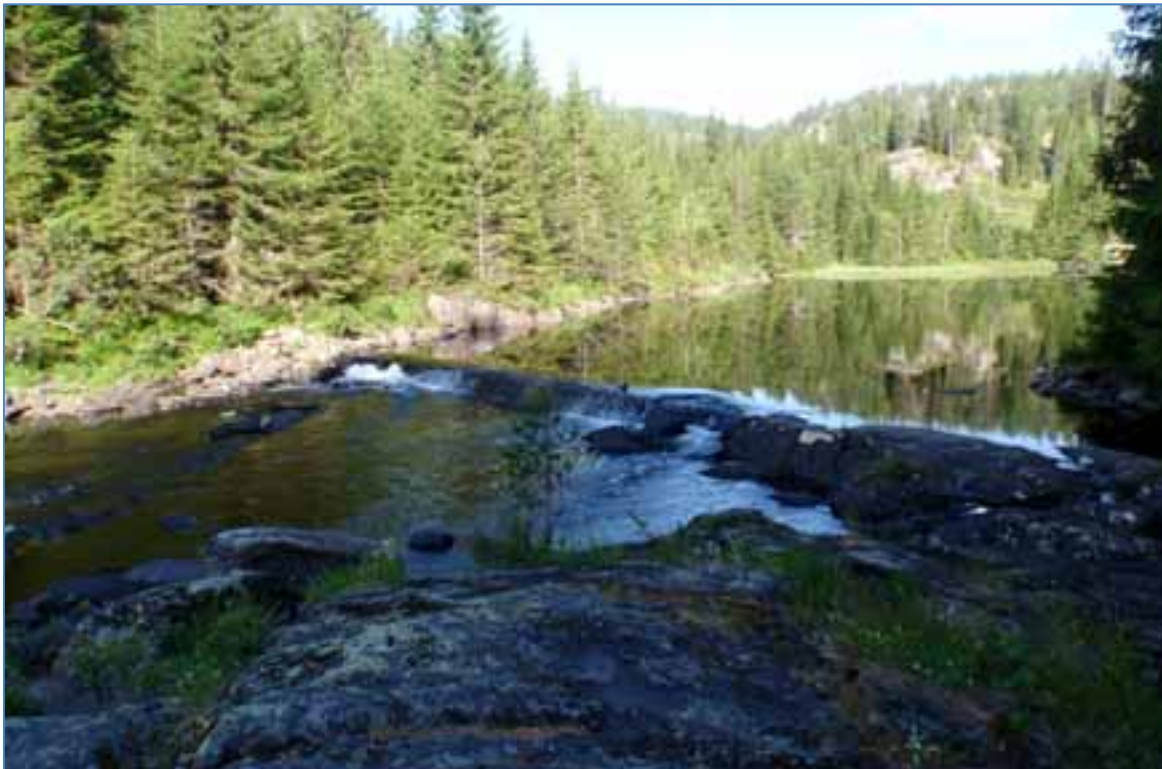
Betongterskel, betongen noe slitt i overflaten, og småskader i topp terskel mot landfestene. Skadene er små slik at vannstanden holdes. Terskelen er ikke fiskeførende. Ingen tiltak på terskelen etter at den ble bygget.

Terskel befart 11.07.2014: Vannføring ca. 400 l/s
Ingen synlige endringer fra 2009.

Tiltak: Ingen

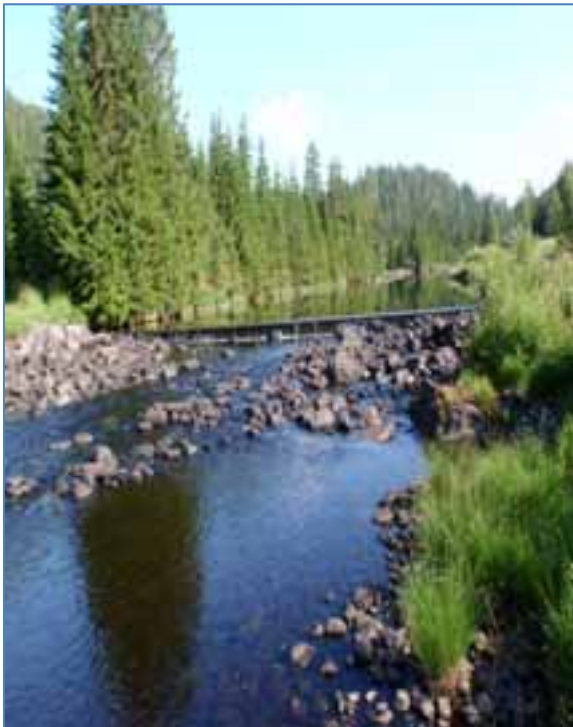
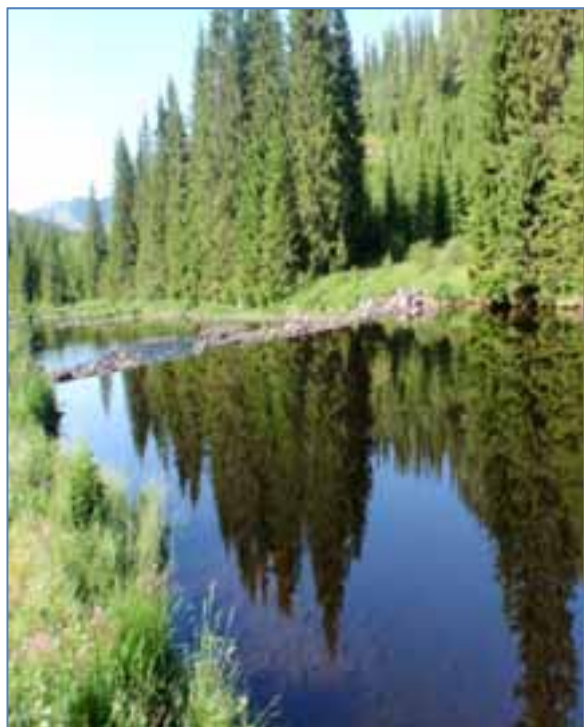
Opprinnelig en løsmasseterskel bygget av stedlige masser fra elva. I 1989 bygget betongtetting, og stedlige masser tilbakefylt. Mye av steinkappa på nedstrøms side er i dag vekkskylt, og terskelen fremstår i dag som en betongterskel. Terskelen er i dag ikke fiskeførende.

Ingen synlige endringer fra 2009. Nedstrøms steinkappe fremstår også i dag som vist på bilde fra 2009

Tiltak: Hvis en skal ordne nedstrøms steinkappe, må det tilføres større stein.

Tiltak: Ingen

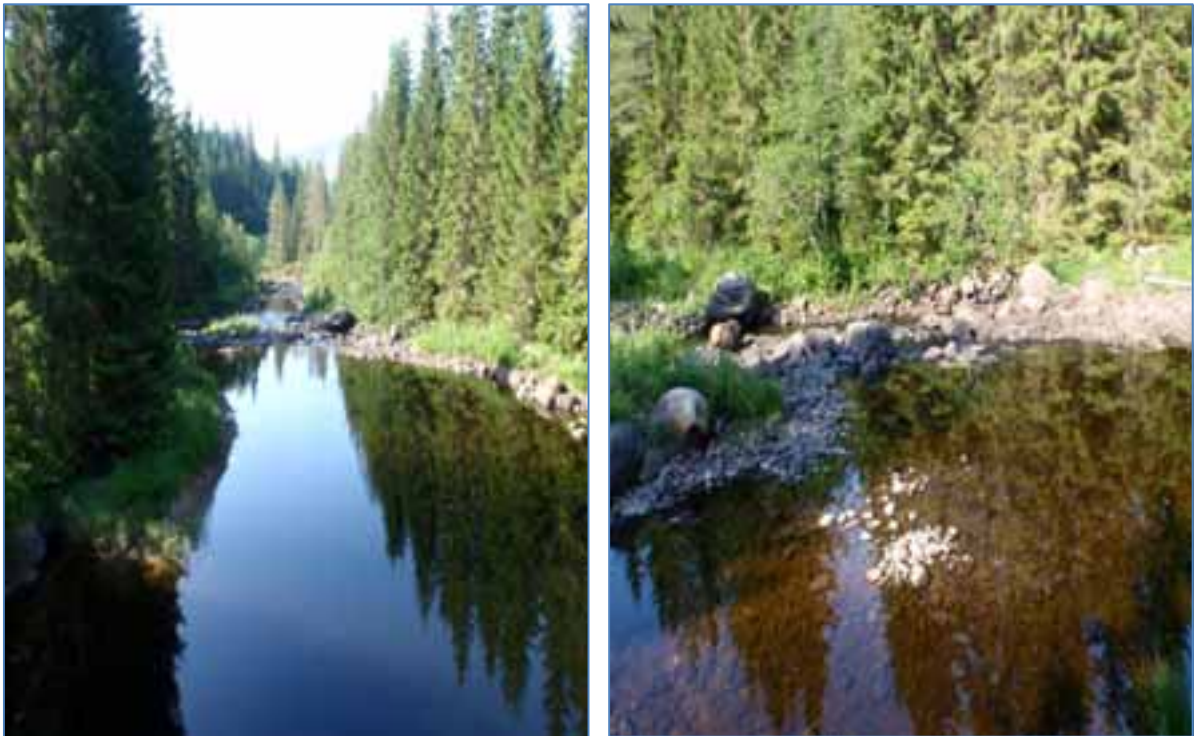
Deler av terskelkronen vekkskylt, slik at vannspeilet er senket ca. 40cm. Tilstanden har vært slik i en årrekke, da grunneier ikke ønsket at terskelen skulle repareres. Slik terskelen fremstår i dag er den fiskeførende.

Ingen synlige endringer fra 2009. Ingen korrespondanse mellom grunneier og SK vedr. terskel de siste åra

Tiltak: Inntil videre ikke tiltak.

Tiltak: Ingen inntil videre.

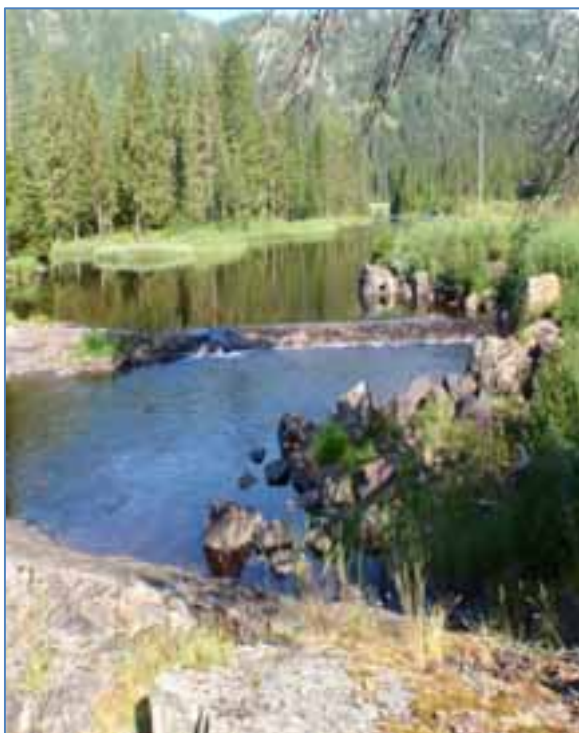
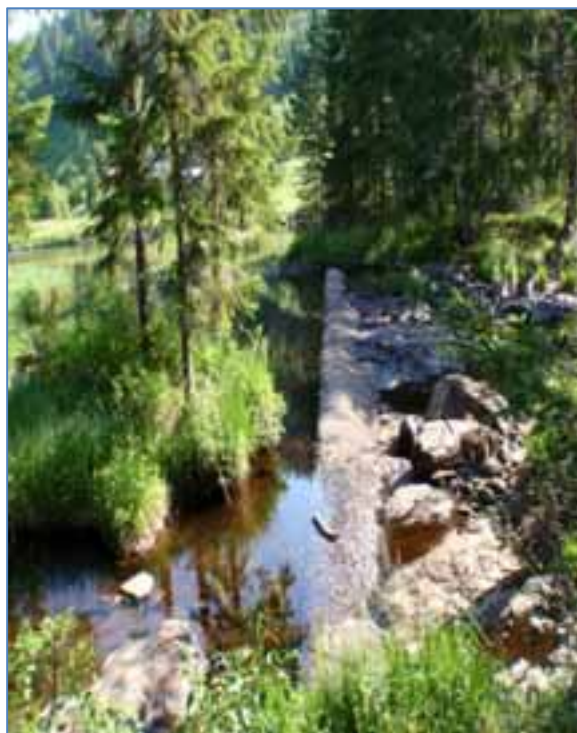
2 delt terskel, venstre løp er betongen noe slitt i overflaten ellers i bra stand. Høyre løp har terskelen noe lekkasje mellom betong og fjell, men ikke større enn at vannspeilet holdes.

Ved noe større vannføring vil terskel i høyre løp være fiskeførende. Utført reparasjoner på terskel i 1994.

Ingen synlige endringer fra 2009.

Tiltak: Ingen

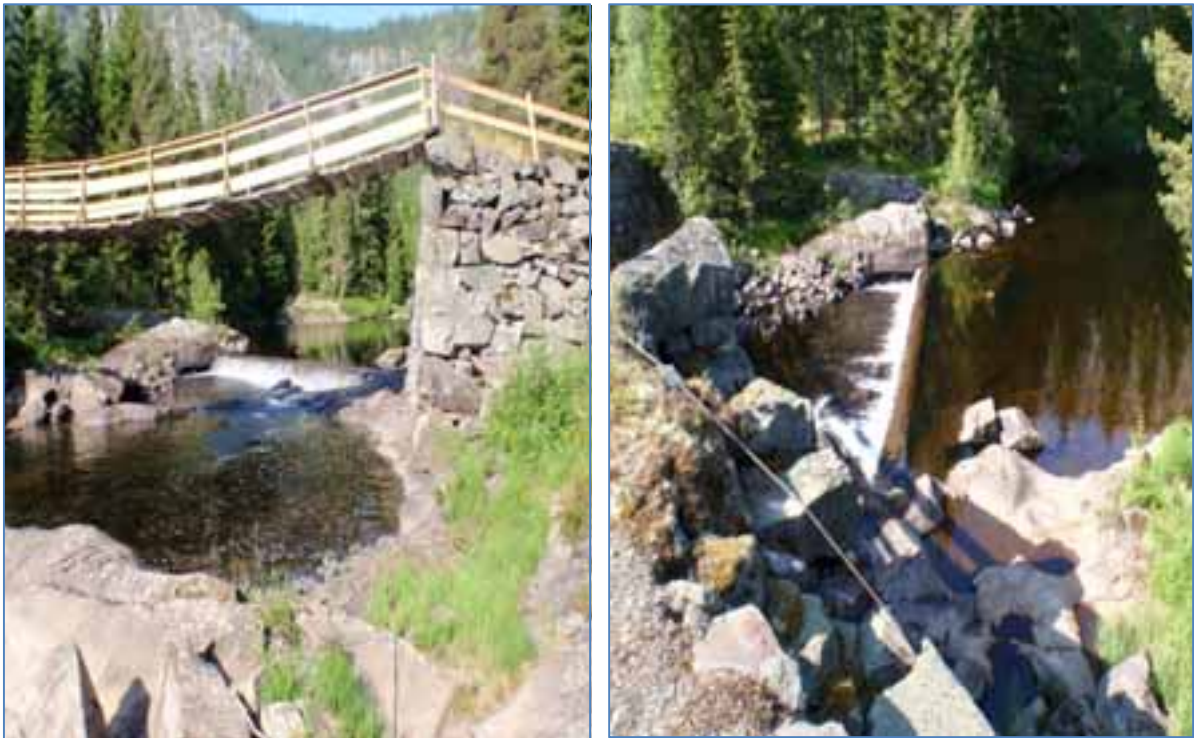
Terskel befart 1.7.09 og vannføring ca. 250 l/s
 Betongterskel i bra stand, liten betongskade i topp terskel uten at dette påvirker vannspeilet.
 Terskelen er ikke fiskeførende, heller ikke nødvendig pga. foss like nedenfor. Ikke utført reparasjoner på terskel etter at den ble bygget.

Terskel befart 11.07.2014: Vannføring ca. 400 l/s
 Ingen synlige endringer fra 2009.

Tiltak: Ingen

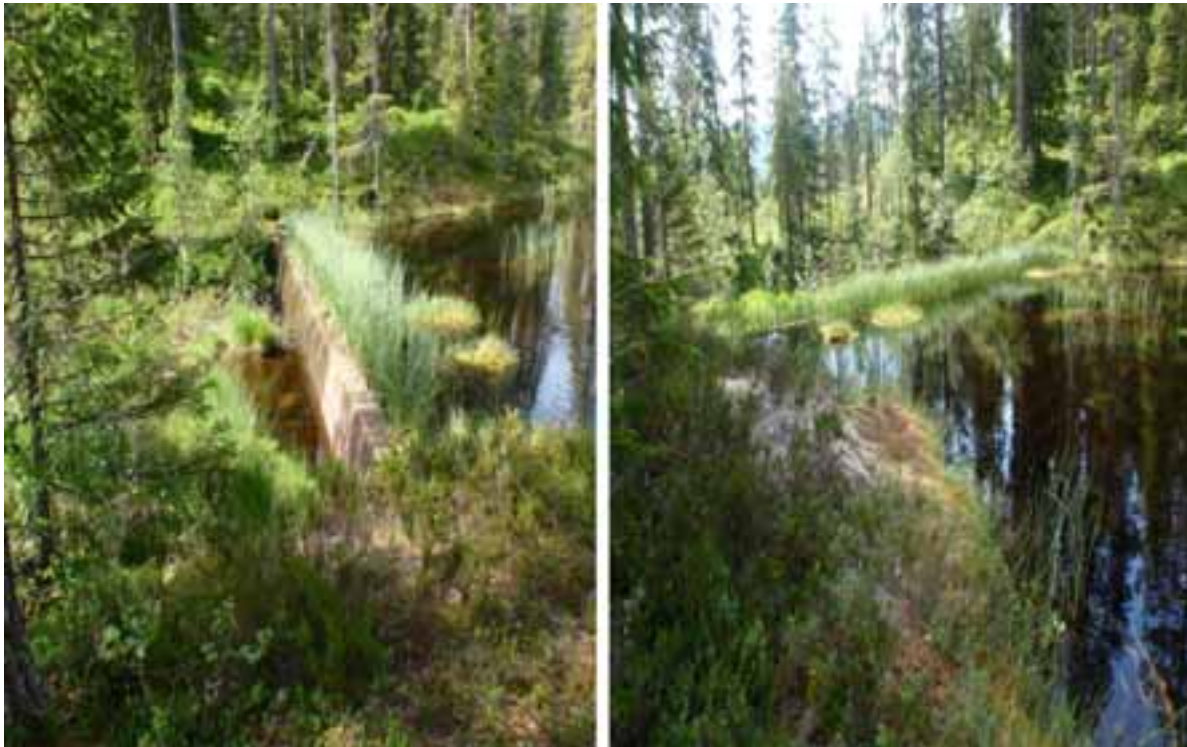
Betongterskel i rimelig bra stand, noe slitt i overflaten og enkelte småskader/sår.

Terskelen er ikke fiskeførende. Ikke utført reparasjoner på terskel etter at den ble bygget.

Ingen synlige endringer fra 2009.

Tiltak: Ingen

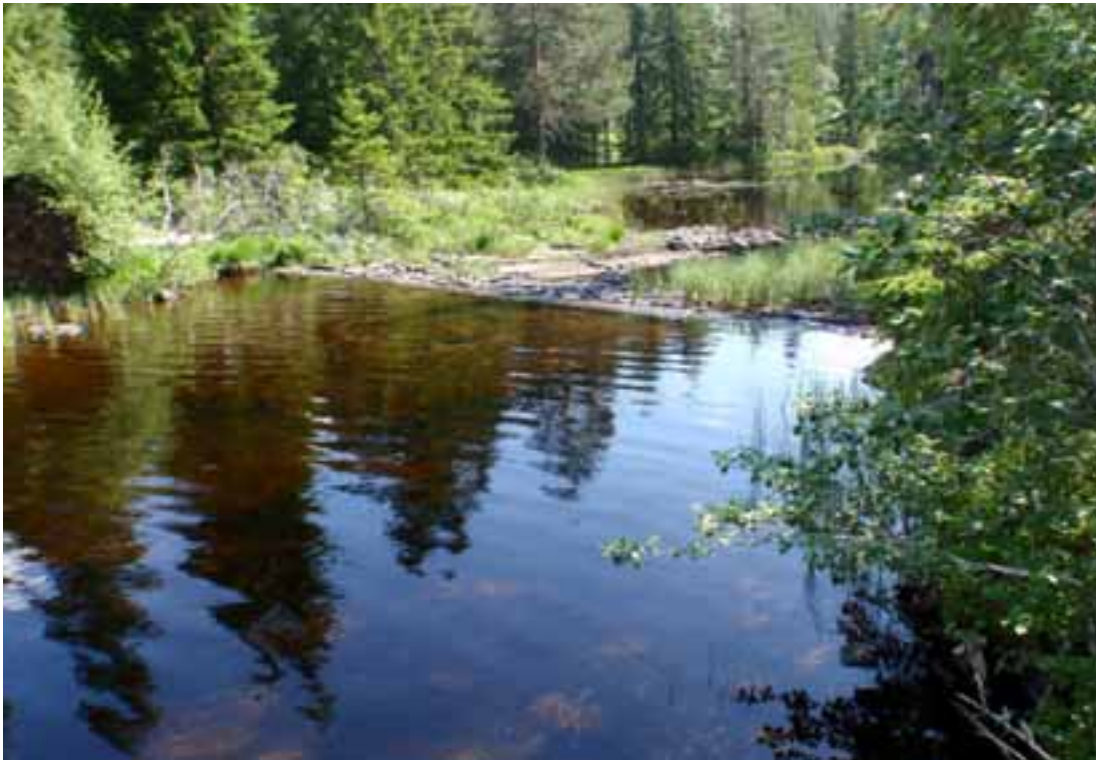
Betongterskel i rimelig bra stand, noe slitt i overflaten og enkelte småskader/sår.

Utført diverse reparasjonsjobber etter at den ble bygget. Terskel fiskeførende etter tiltak i 2007

Ingen synlige endringer fra 2009.

Tiltak: Ingen

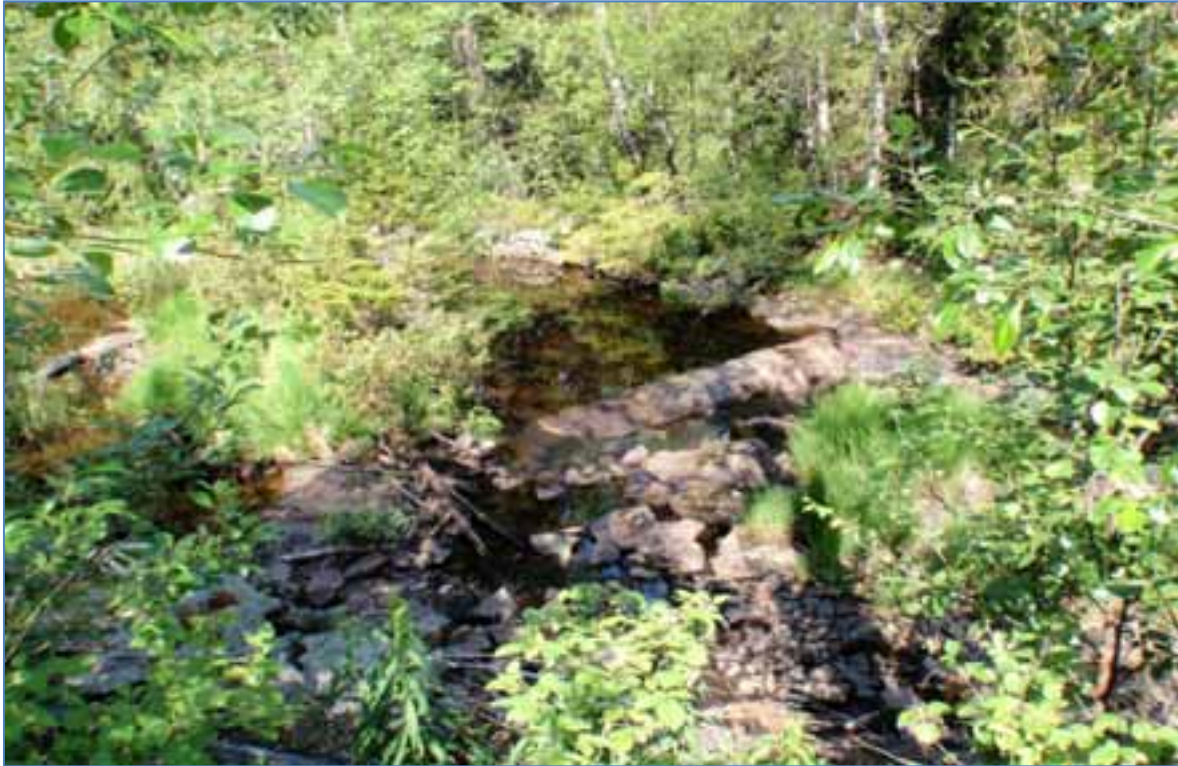
Betongterskel i rimelig bra stand, noe slitt i overflaten.

Ingen reparasjoner utført etter at den ble bygget. Terskel fiskeførende ved noe større vannføring en i dag. (ca. 50m nedstrøms terskel, mye fall på elva/bekken)

Ingen synlige endringer fra 2009.

Tiltak: Ingen

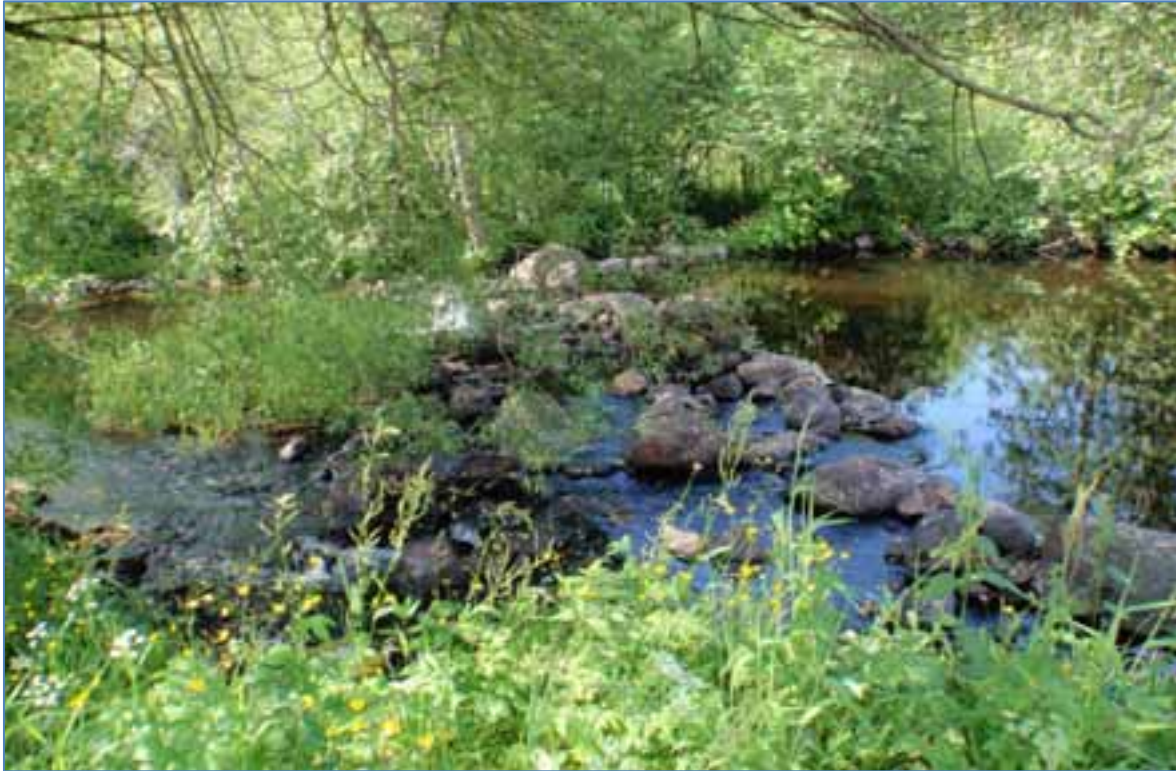
Terskel befart 1.7.09 og vannføring ca. 110 l/s
 Selve betongterskelen i rimelig bra stand. Ca. 2005 opplagt steinmasser nedstrøms og oppstrøms terskel for å gjøre den fiskeførende. Diverse reparasjoner utført på betongen etter at den ble bygget.

Terskel befart 08.07.2014: Vannføring ca. 350 l/s
 Ingen synlige endringer fra 2009.

Tiltak: Ingen

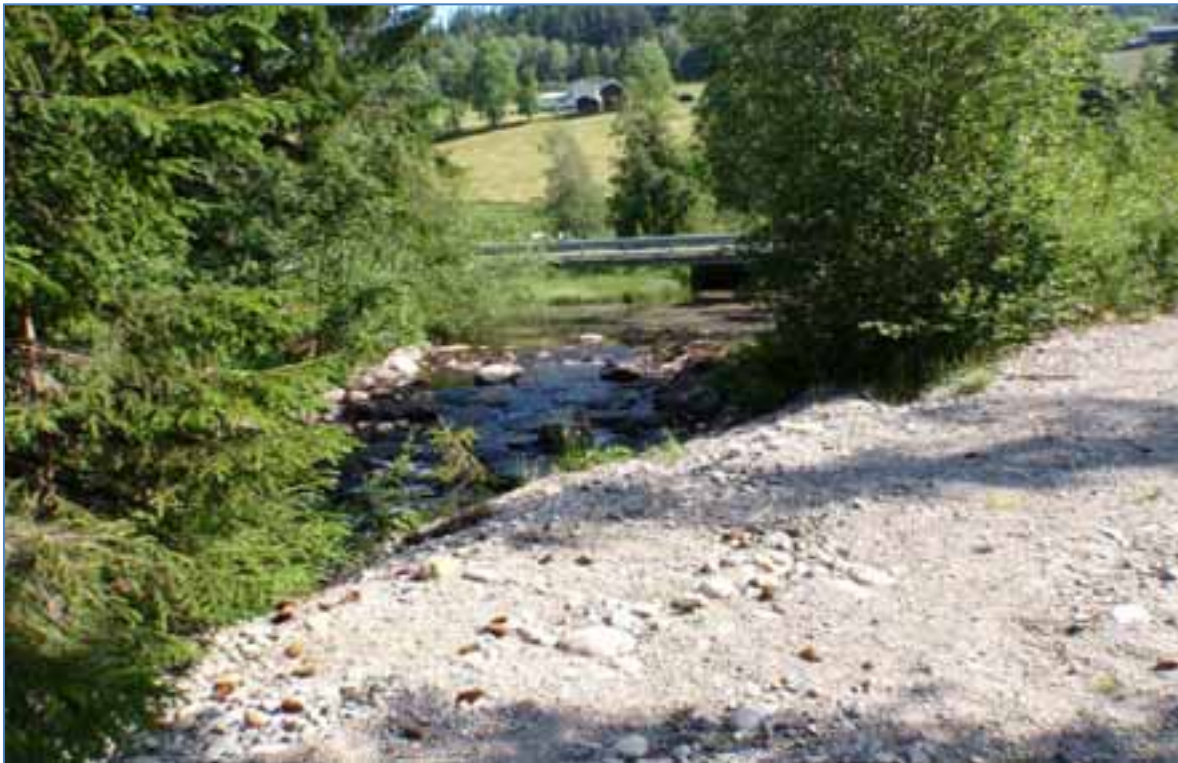
Bygget som en ren betongterskel, som på 80 tallet ble flyttet av vegvesenet ifb. med ny veg utenfor Morgedal sentrum. I 2005 lagt opp stein nedstrøms terskel for å gjøre den fiskeførende. I 2008 betongterskel fjernet etter påtrykk av grunneiere og etter godkjenning fra NVE. Terskelen er i dag en ren løsmasseterskel.

Ingen synlige endringer fra 2009 på selve terskelen, men en viss aktivitet fra beveren sin side for å få høyere vannstand.

Tiltak: Ingen

Tiltak: Ingen. (Mulig at en på sikt må fjerne beverdam)

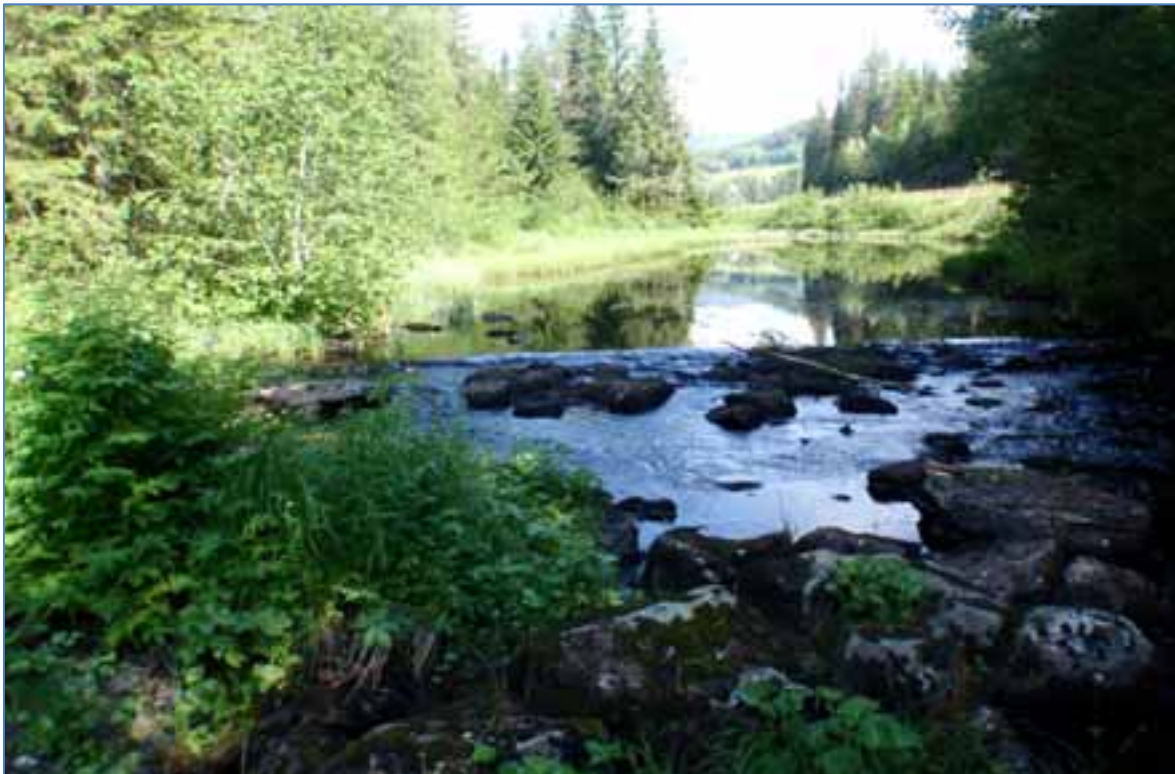
Terskel befart 1.7.09 og vannføring ca. 110 l/s
 Betongterskel i rimelig bra stand. Utført tiltak i 2005 for å gjøre terskelen fiskeførende.
 (utsparing i krone, og tilordna steingrupper nedstrøms.)

Terskel befart 08.07.2014: Vannføring ca. 350 l/s
 Ingen synlige endringer fra 2009.

Tiltak: Ingen

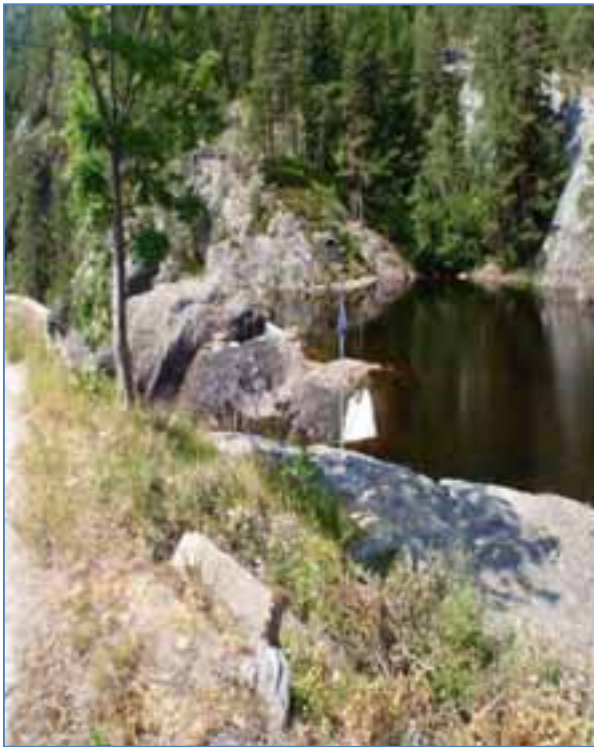
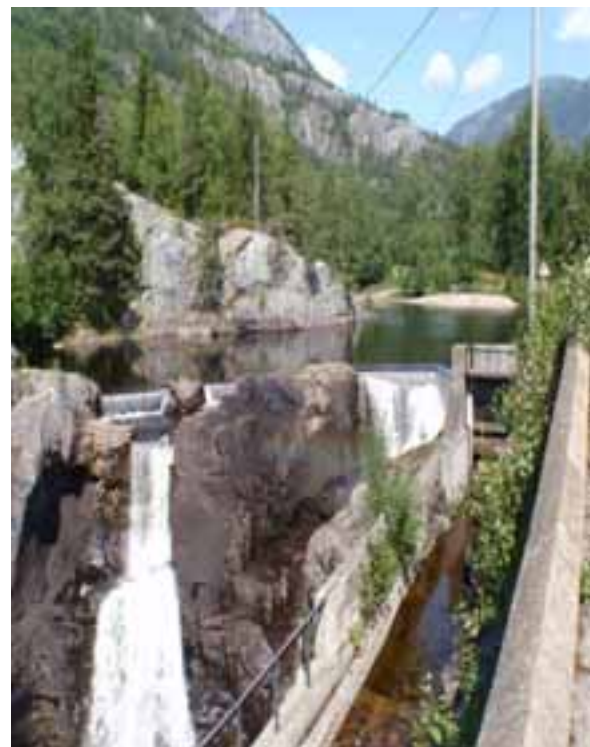
Gammel dam for sagbruk og mølle. Dammen består av betong- og trekonstruksjoner.

Tilstand ved befaring bra. Tidligere er det utført en del reparasjoner.

Ingen synlige endringer fra 2009

Tiltak: Ingen
