Terskeloversikt Sundsbarm

Porsgrunn 12. april 2018

Oversikt over terskler som Sundsbarm kraftverk har vedlikeholdsplikt på.

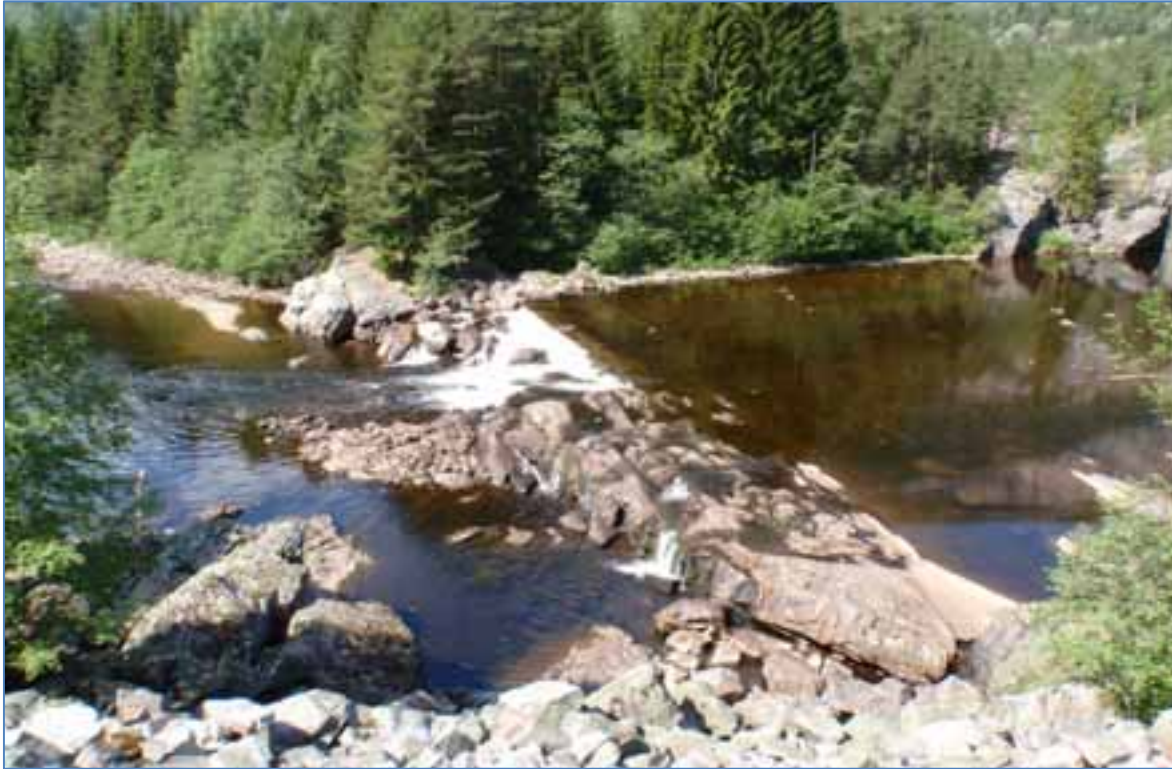
Terskel befart 1.7.09 og vannføring ca. 2,3 m³/s
 Betongterskel i bra stand. Utført reparasjoner på terskel i 1990
 Terskel er ikke fiskeførende.

Terskel befart 28.08.2014: Vannføring ca. 3 m³/s
 Ingen synlige endringer fra 2009

Tiltak: Ingen

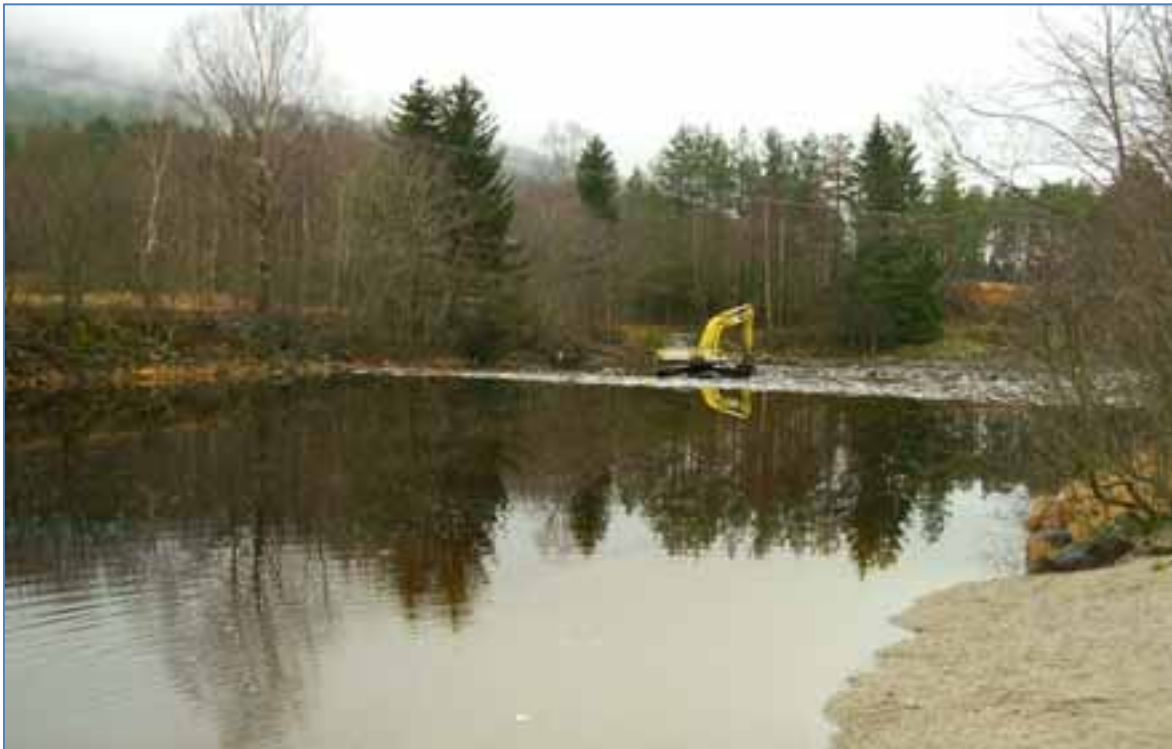
Arkivbilde fra 2006

Løsmasseterskel i bra stand. Terskel gjenoppbygd i 2006, samt reparasjoner i 2007 med tilføring av større steinblokker.

Terskel er fiskeførende.

Terskelkrone OK, noe steinvandring i nedstrøms side terskel.

Tiltak: Ingen

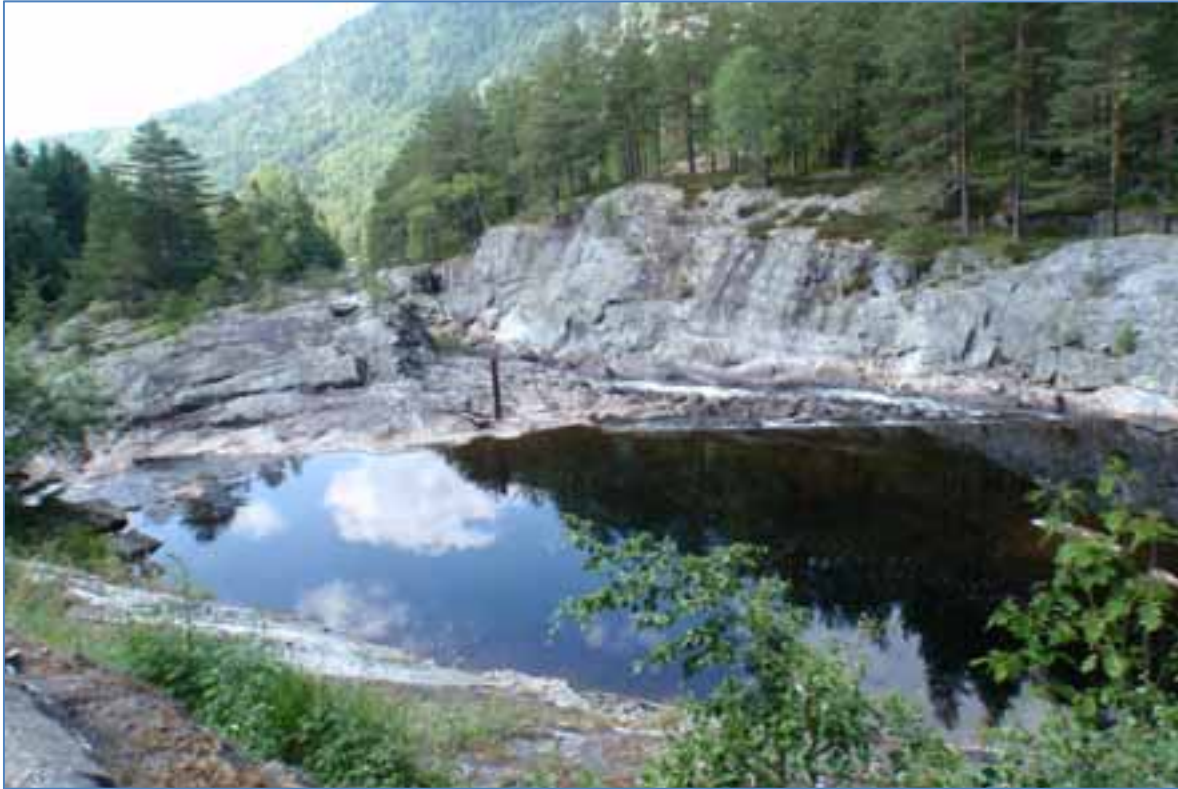
2 delt betongterskel i bra stand. Terskel har ved en anledning hatt større lekkasjer i høyre løp. Antagelig vil terskel være fiskeførende ved noe større vannføringer (høyre løp, venstre side)

Ingen synlige endringer fra 2009

Tiltak: Ingen

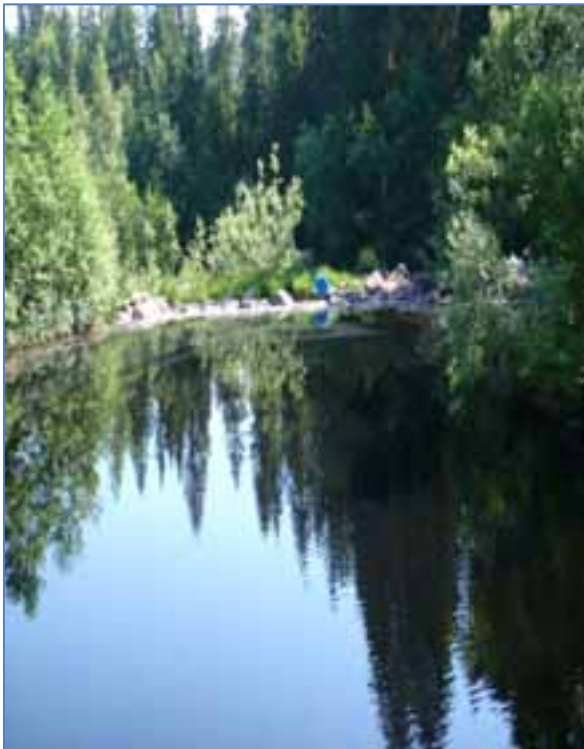
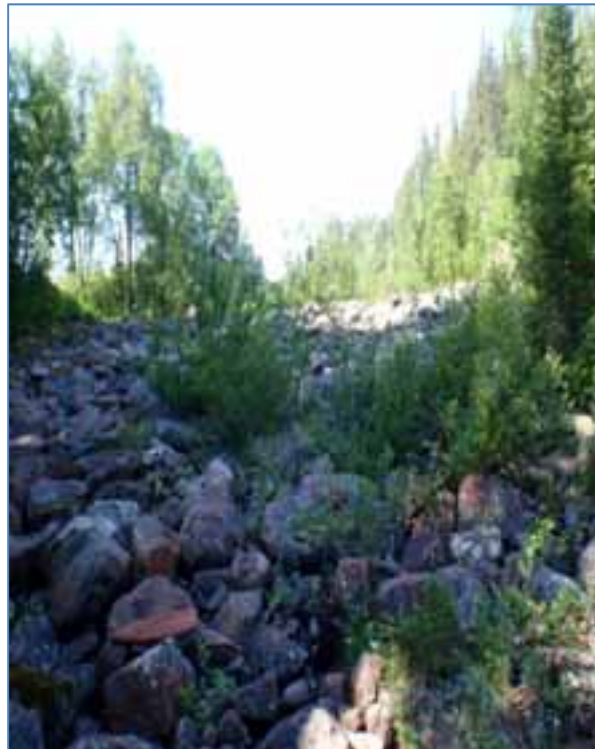
Løsmasseterskel bygget av grove steinblokker (0,5 – 1,0m) med morenetetting. Terskel i bra stand. Pga. lekkasjer ble det etterfylt med morenemasser i 1984.

Terskel er uendra fra 2009, og er i bra stand.

Tiltak: Ingen

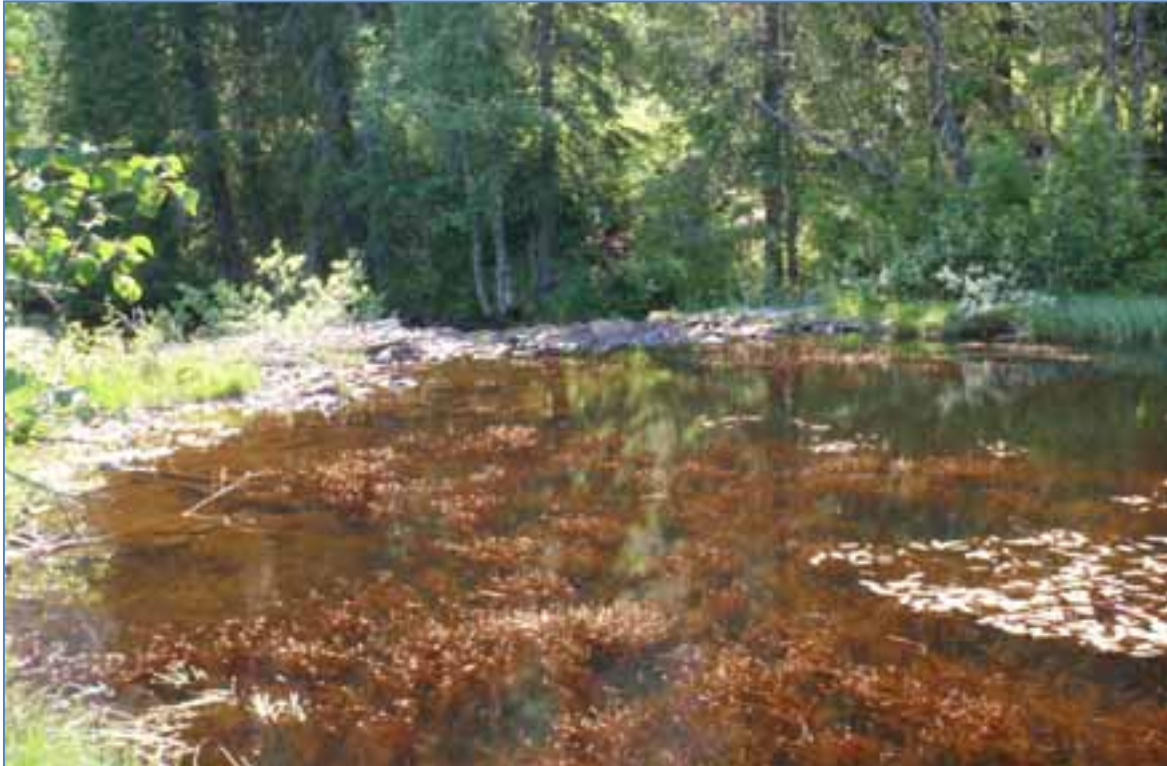
Terskel uendra fra 2009.

Tiltak: Ingen

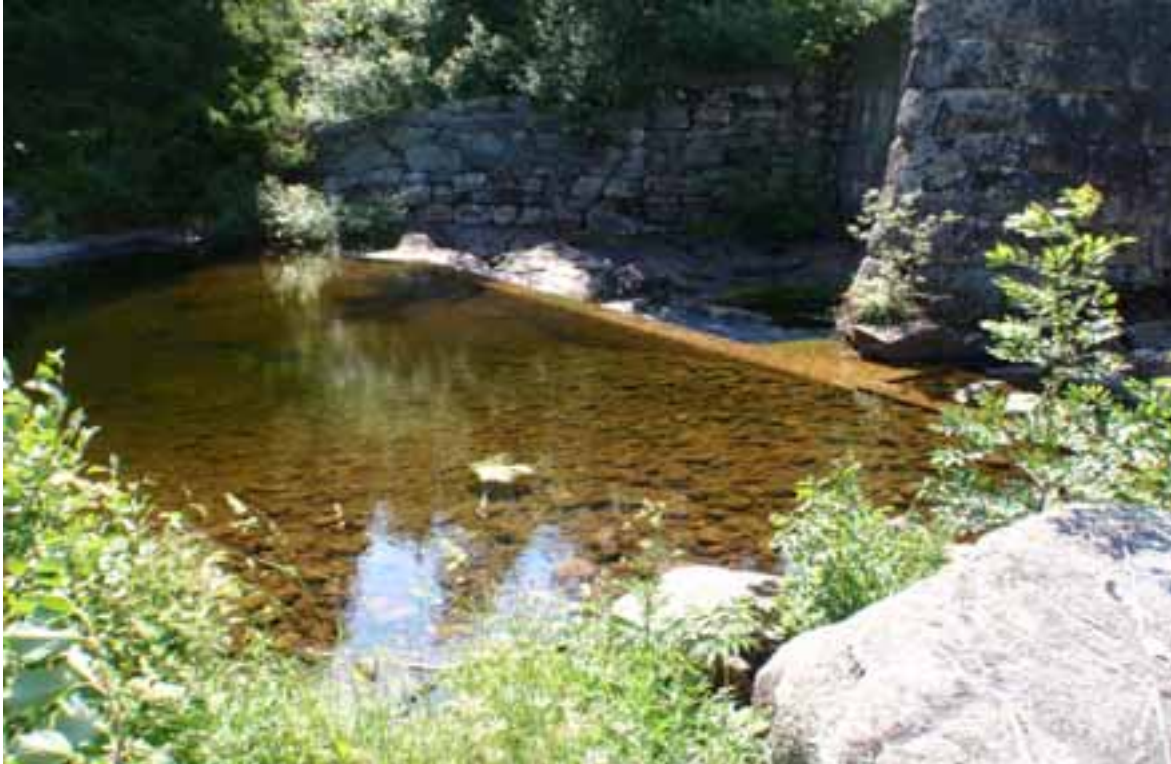
Betongterskel, noe slitt i overflaten og en mindre lekkasje i venstre side. Ingen reparasjoner er utført etter at terskelen ble bygget.

Terskel uendra fra 2009. Ved noe større vannføring er terskel fiskeførende.

Tiltak: Ingen

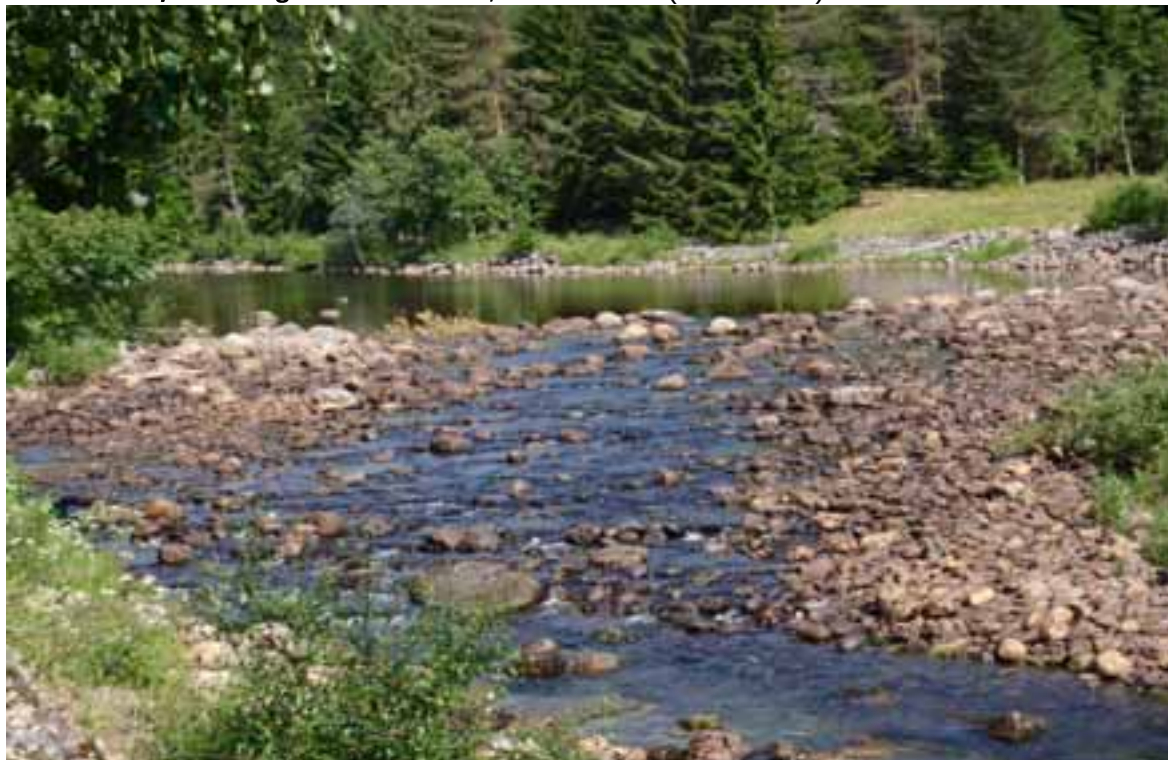
Terskel befart 18.8.2014: Vannføring ca. 1,5 – 2.0 m³/s
 Terskel uendra fra 2009.

Tiltak: Ingen

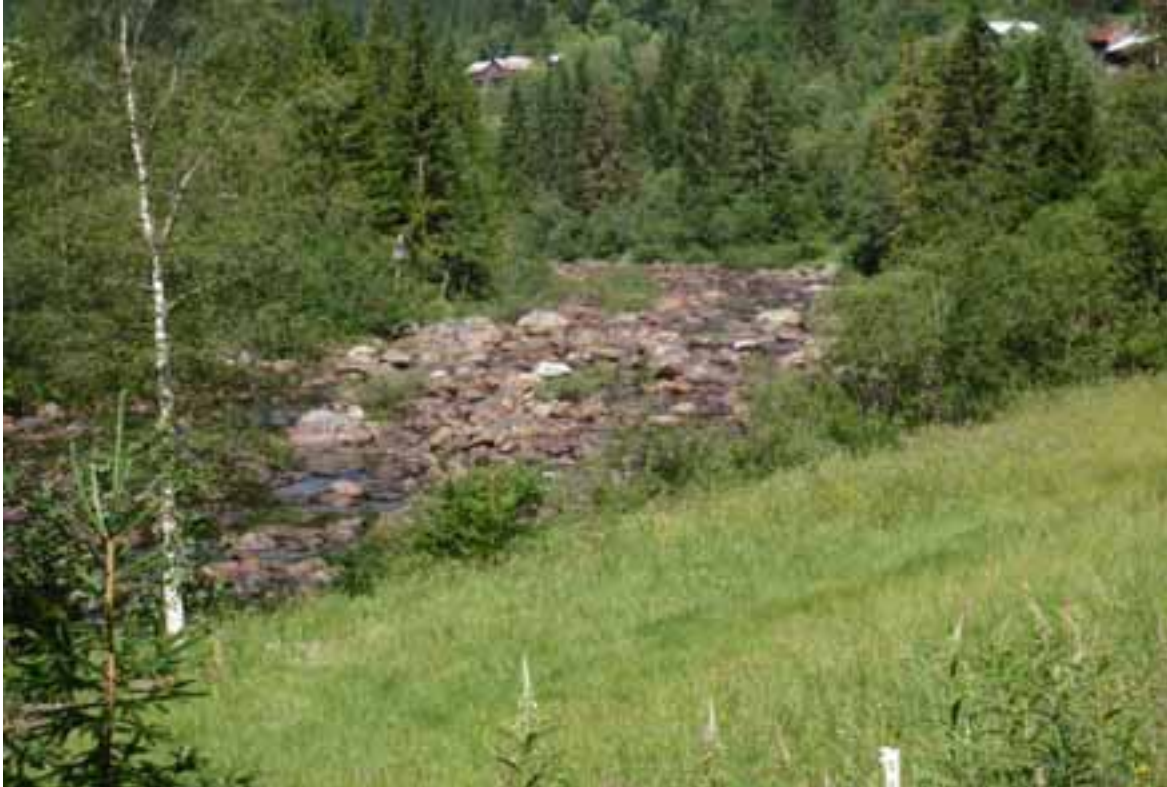
Uendra situasjon.

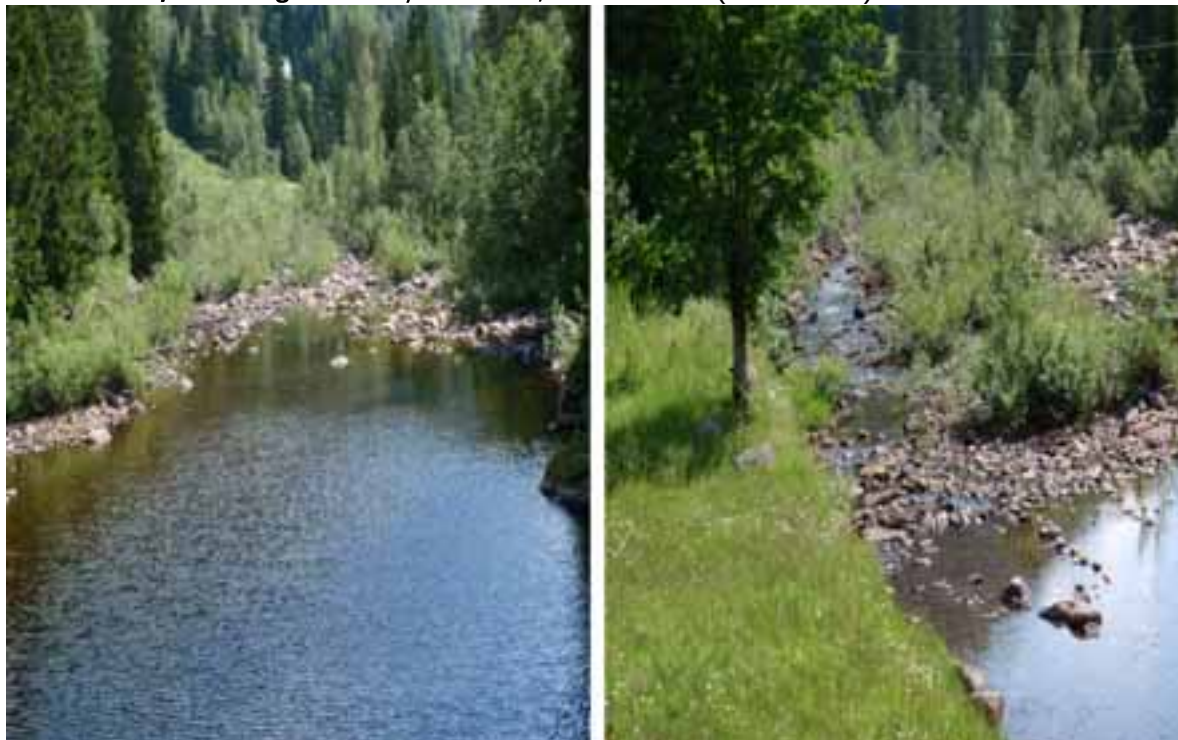
Tilstand som i 2009.

Tiltak: Ingen

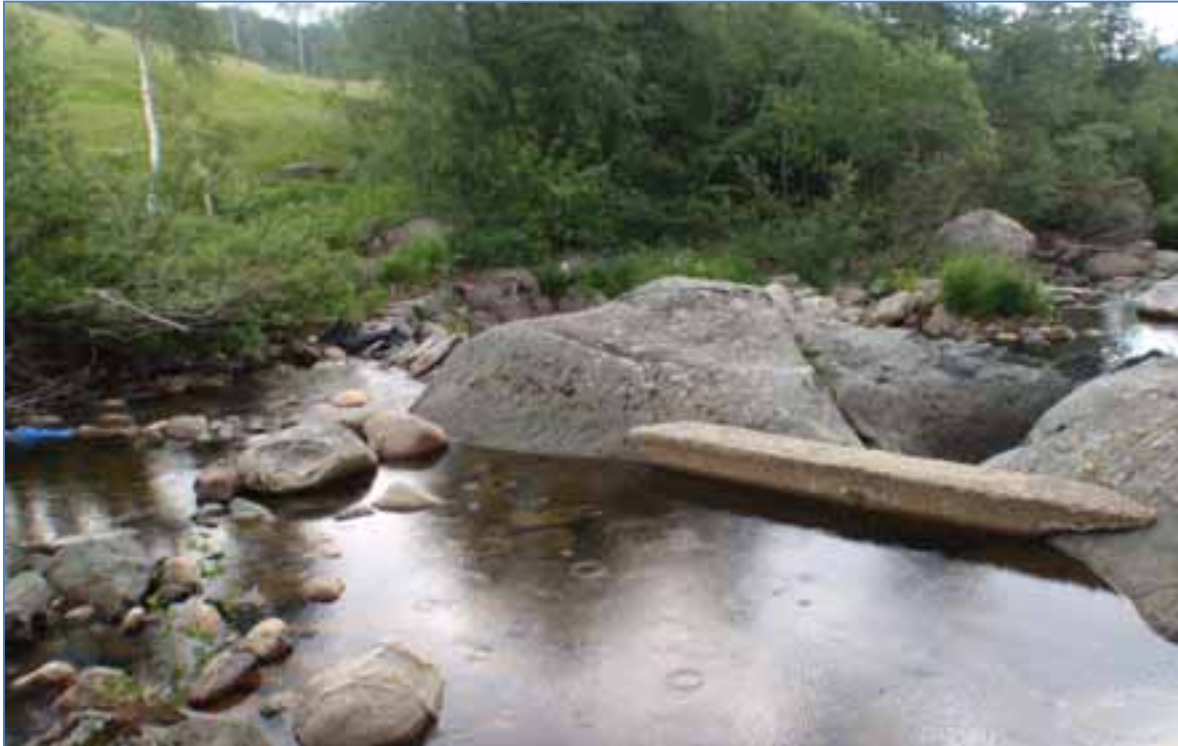
Treverk delvis oppråtne samt lekkasje i betongterskel.
