Suldal kommune

Suldal. Ras i Suldalslågen  
Stabilitet og geotekniske anbefalinger

Geoteknisk rapport  
111304r2

7. mai 2015

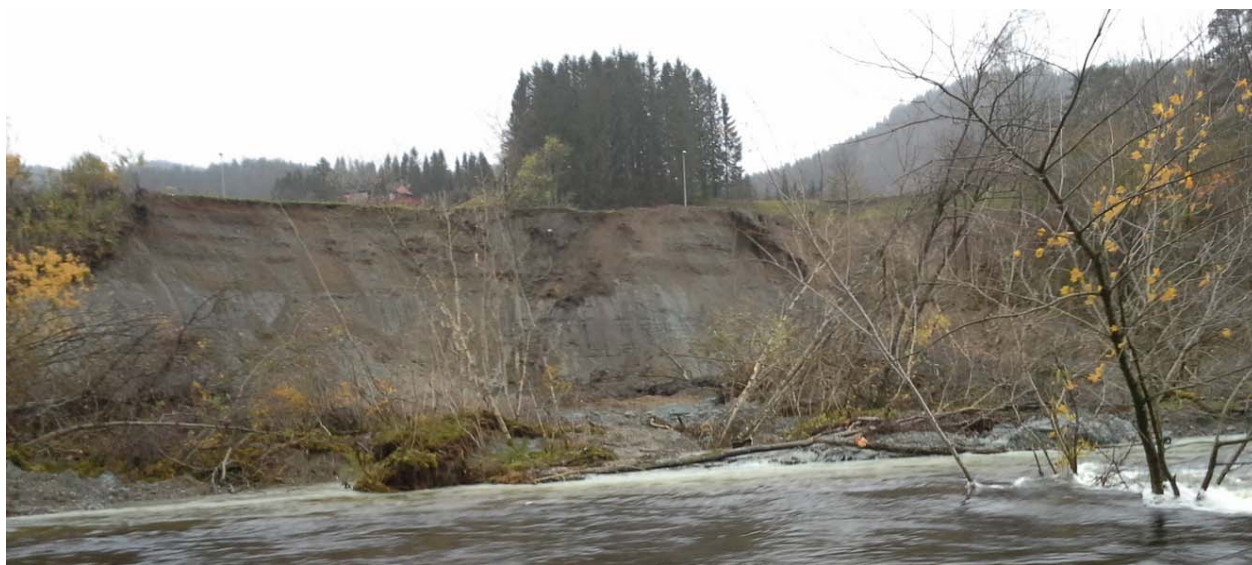
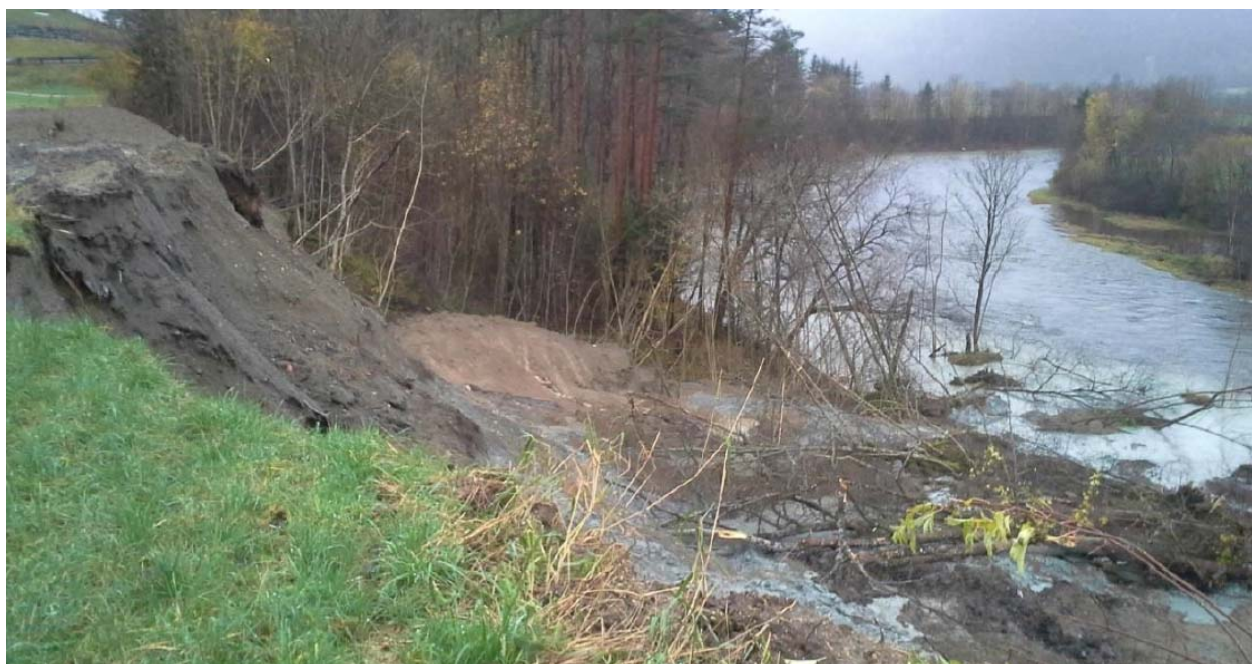
Bilde 1 Fotos tatt hhv 17. og 24. oktober 2014 (fra Kon-sul AS)

Det aktuelle raset 17. oktober 2015 gikk i en yttersving i elva. Vi har forstått at det helt fram til raset gikk ble utfylt masser på toppen av elveskråningen i en lokal forsenkning. Det skal være fylt ut ca 1000 m<sup>3</sup> før raset gikk. Ingen maskiner eller mennesker ble direkte berørt/skadet av raset. En eksisterende OV-ledning ble forlenget ca 15 m ut i det utfylte området. Ut fra bilder var ledningen sterkt vannførende og med rørdimensjon ca 500 mm. Raset var 50-60 m bredt (se bilde 1).

Det er overveiende sannsynlig at oppfyllingen som ble gjort på elvekanten sammen med tilførsel av betydelige mengder overvann sluppet ut ved skråningstopp, er den direkte årsaken til raset. Skråningen hadde naturlig nok lav sikkerhet mot brudd før utfyllingen startet.

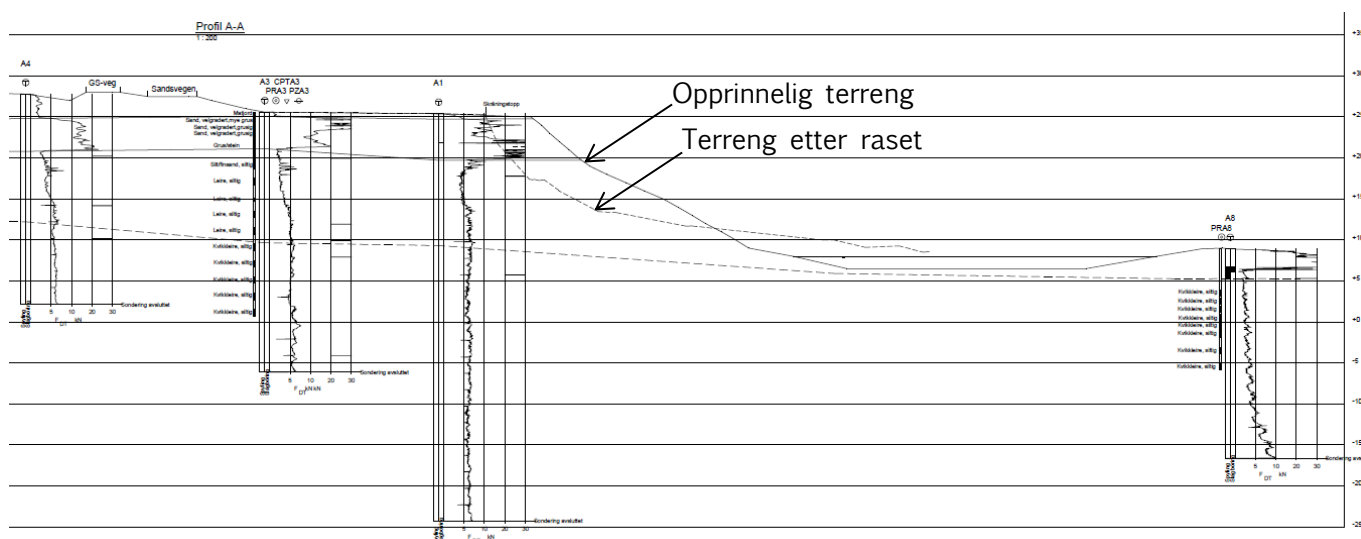
Hoveddelen av raset har gått i sandige og siltige masser i øvre lag ned til 13-14 m dybde. Under denne lagpakken har glidningen/bruddet også har gått ned i underliggende kvikkleire. Raset fikk imidlertid ikke noen bakovergrepene utvikling som er typisk for kvikkleireskred. Rasmassene demmet opp deler av elva.

Figur 1 Profil A-A fra ref.[5]. Innmålt terreng etter raset sammen med opprinnelig terreng.

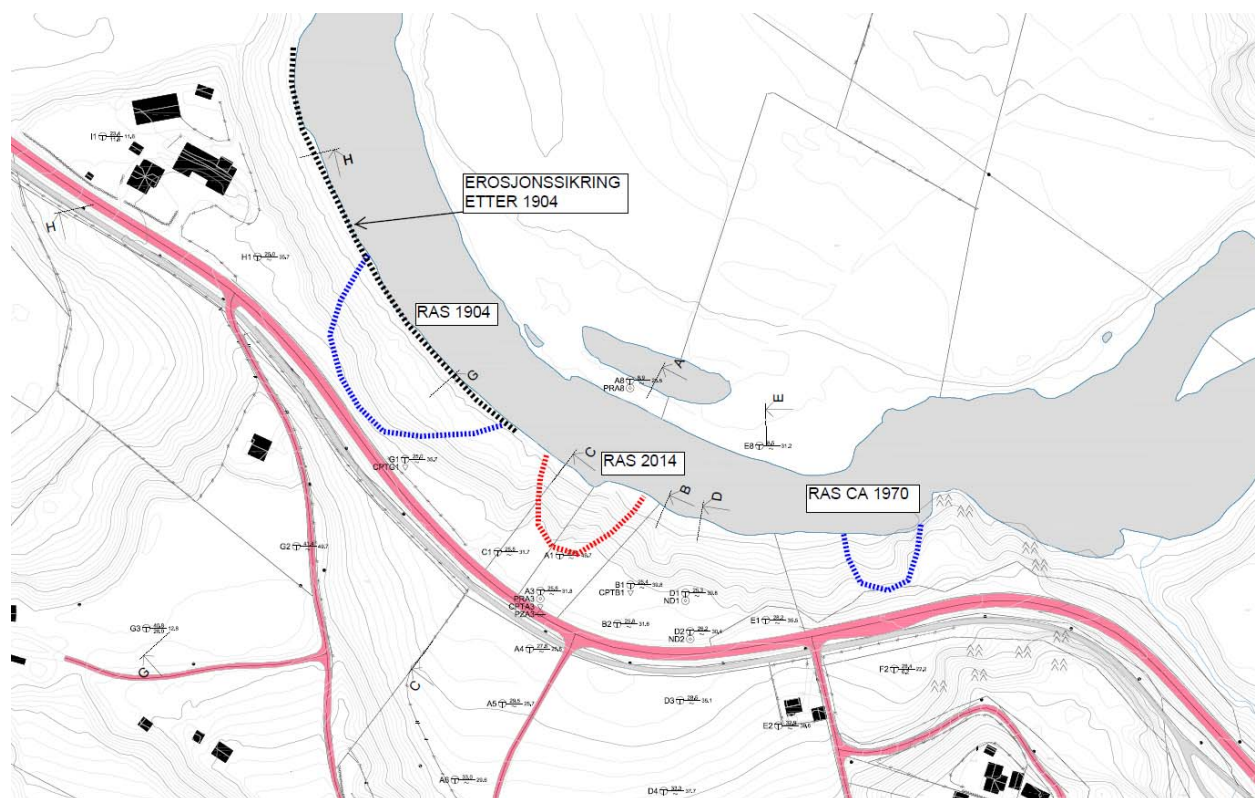
Figur 2 Kjente ras og tiltak på elvestrekningen

I 1904 gikk det et ras rett nedstrøms raset i 2014. Detaljert omfang av raset er ikke kjent, men ut fra beskrivelser og spor i terrenget, må raset ha vært større enn raset i 2014. Det er ikke spor etter bakovergrepene. Vi har forstått at det etter raset ble utført erosjonssikring langs elvebredden. Sikringen ble utført med lokal kulestein fra et område lenger nordvest. Antatt omfang av raset og erosjonssikring er skissemessig vist på fig.2 over.

I forbindelse med veiarbeider ca 1970, ble det fylt ut steinmasser mot elva lenger oppstrøms raset i 2014. Steinmassene forårsaket et grunnbrudd ut i elva som skissemessig vist. Det er fjell i dagen rett øst for rasområdet og raset antas å ha gått tilnærmet inn mot fjellet.

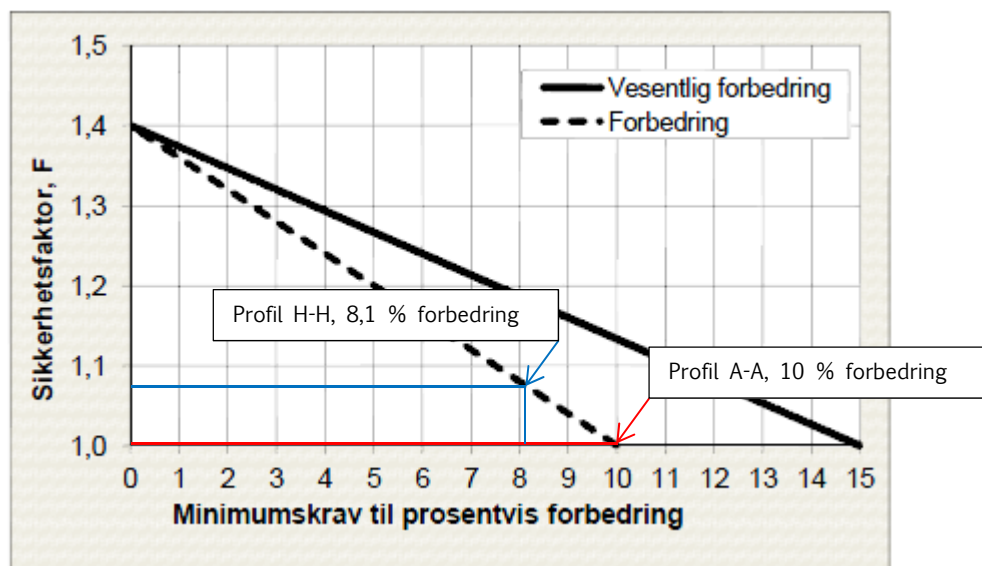
Beregningsmessig sikkerhet  $F_c > 1,4$  vil vanskelig kunne oppnås med akseptable tiltak, og det må gjøres tiltak for å oppnå tilstrekkelig prosentvis forbedring. I våre beregninger er det tatt utgangspunkt i beregnet verdi før tiltak (dvs.  $F_c = 0,93$  og  $F_c = 1,07$ ) for vurdering av oppnådd forbedring. Vi legger derfor til grunn at disse resultatene tilsvarer en labil skråning (1,0). Krav til prosentvis forbedring for de ulike profilene er vist i figur 4 under:

Figur 4 Krev til prosentvis forbedring, figur 5.1 [2]. Profil A-A vist med rød farge og profil H-H med blå.

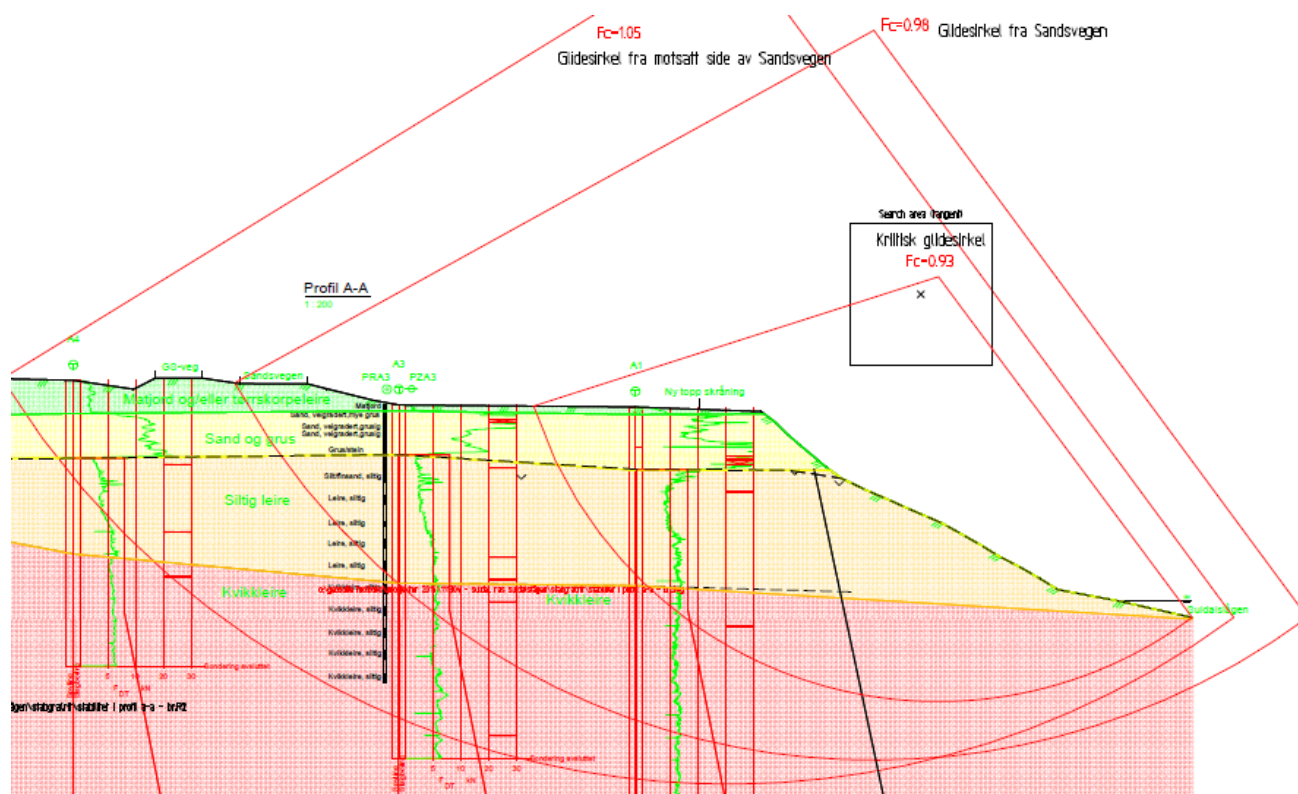
Beregningene viser meget lav sikkerhet ved dagens situasjon (su),  $F_c = 0,93$ . Ved å avlaste terrenget 2 m på jordet mellom raskanten og riksveien oppnås tilstrekkelig prosentvis forbedring på 10% til  $F_c = 1,02$ . Mest kritisk sirkel (fig.5) beskriver et noe større og dypere brudd enn raset som skjedde.

Figur 5 Kritisk gldesirkel fra Geosuite Stabilitet for profil A - A, dagens situasjon.

I den østre delen hvor det er jorde mellom fylkesveien og Suldalslågen anbefales 2 m terrengavlastning. Denne forbedringen bør gjøres før andre tiltak/arbeider med raset starter.

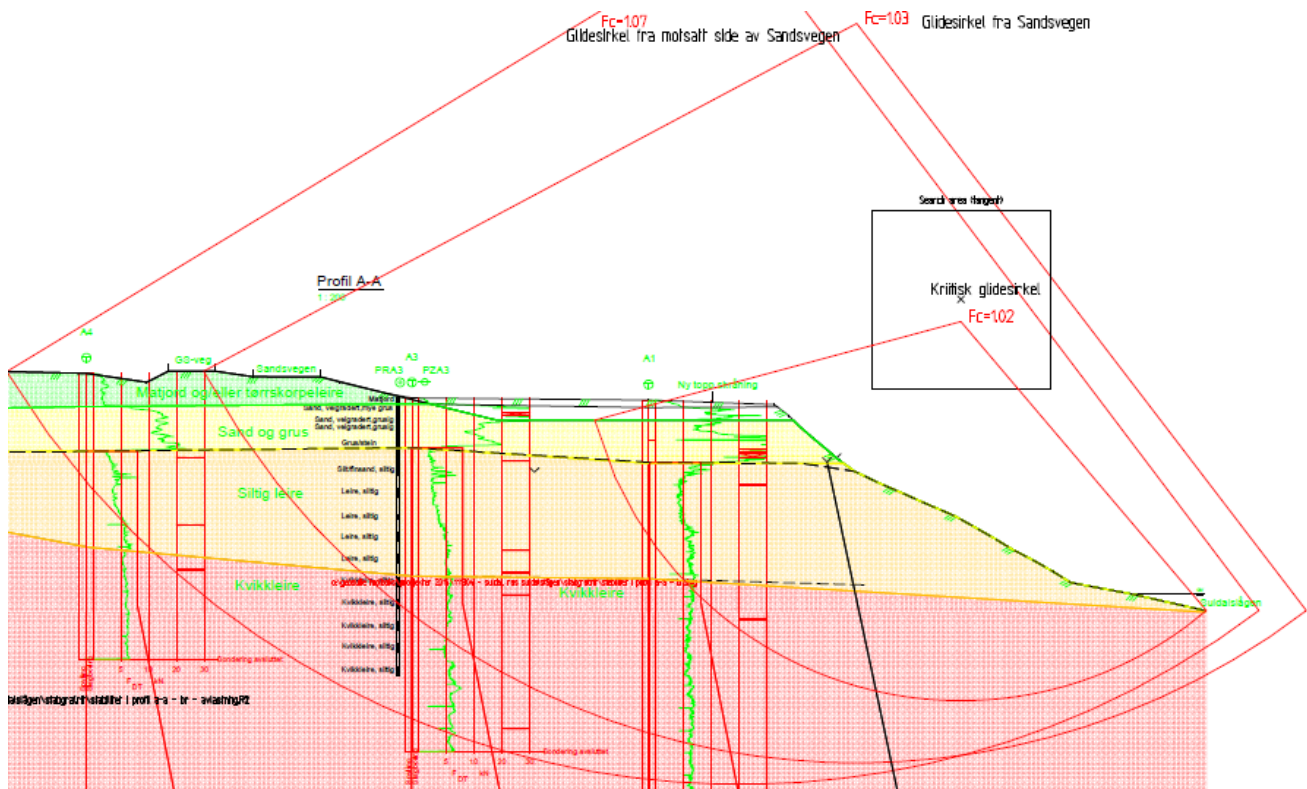
Figur 6 Kritisk gledesirkel fra Geosuite Stabilitet for profil A - A, 2 m avlasting av terreng bak skråning.

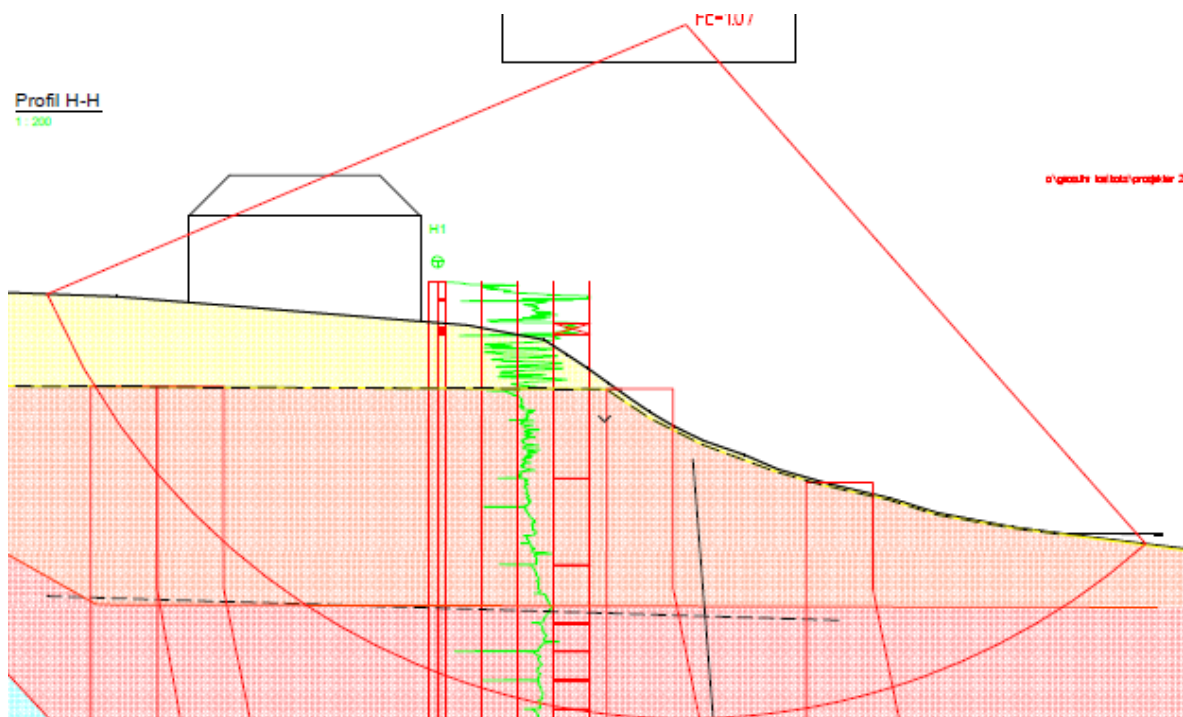
Bregningene viser også her meget lav sikkerhet ved opprinnelig situasjon med  $F_c = 1,07$ . En normalt bred anleggsvei (3 m) i bunnen av skråningen gir ikke tilfredsstillende forbedring med en sikkerhet på  $F_c = 1,09$  (2% forbedring). En større motfylling (fig.8) gir tilstrekkelig forbedring med  $F_c = 1,16$ .

Figur 7 Kritisk gledesirkel fra Geosuite Stabilitet for profil H - H, dopprinnelig situasjon.

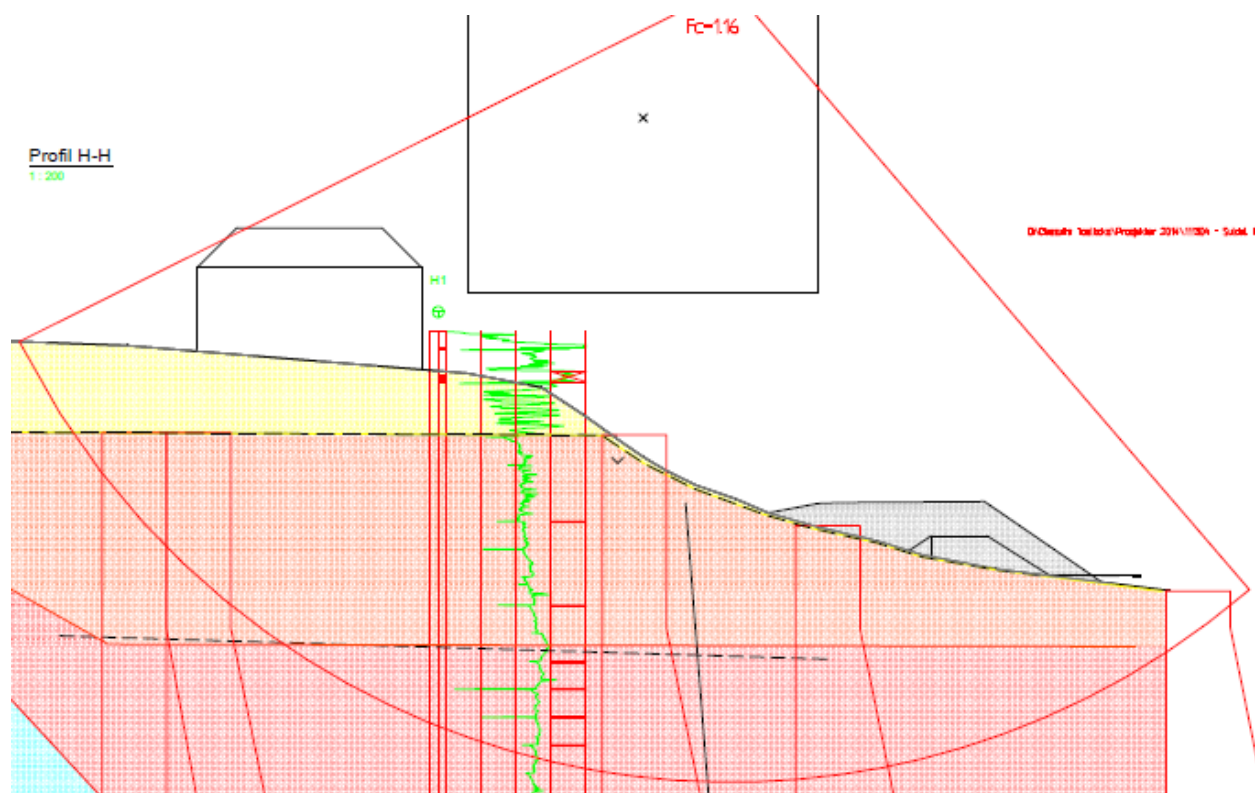
Figur 1 Kritisk glidesirkel fra Geosuite Stabilitet for profil H - H, motfylling som gir tilstrekkelig prosentvis forbedring.

Tilstrekkelig forbedring i skråningen nedenfor gården krever derfor en ca 20-24 m bred motfylling/anleggsvei med høyde ca 5-6 m mot elva. Fyllingen vil også gå noe ut i elveløpet. Ulike størrelser på motfylling er vist i ref.[11].

I området nedstrøms raset anbefales forbedring av sikkerheten ved utlegging av 10-12 m bred og 5-6 m høy motfylling nede ved elva, og dels noe ut i elva. Motfyllingen benyttes som anleggsvei for inn/utkjøring av masser i rasområdet og vil bli permanent erosjonssikring på strekningen. Motfyllingen og erosjonssikringen må detaljprosjekteres.
