SULDAL KOMMUNE:

Suldalslågen ved Haua
Tiltak for stabilisering og erosjonssikring
SLUTTRAPPORT FRÅ UTFØRTE SIKRINGSTILTAK

20. desember 2016

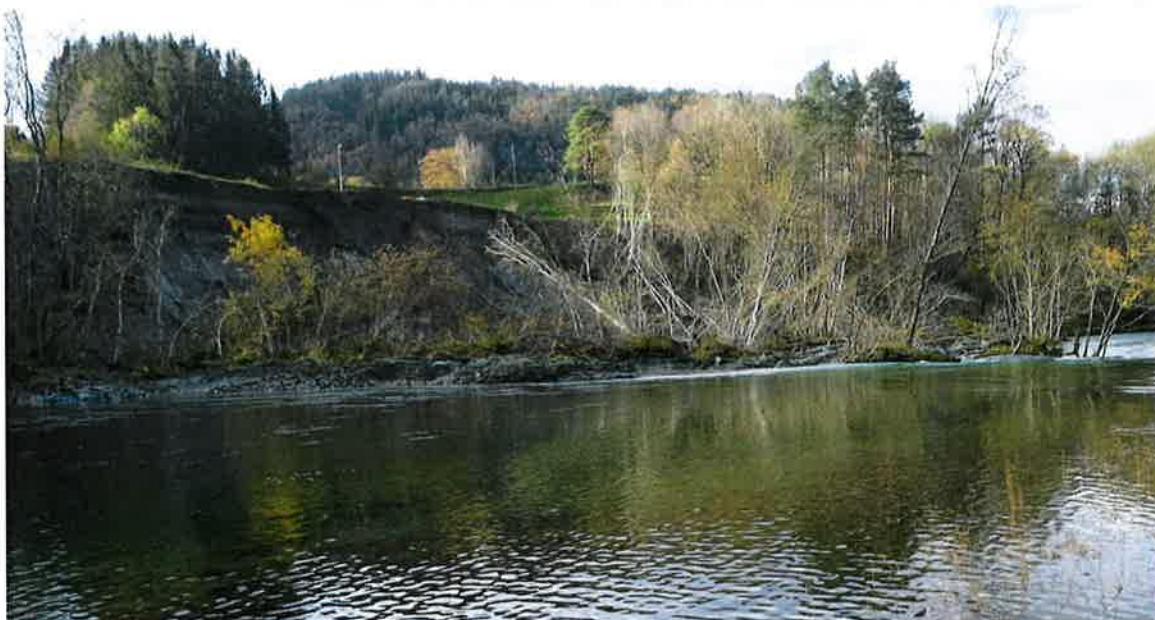
Fig. 4 Skredområdet 17.10.14, sett frå motsett elvebredd (Foto: Kon-Sul AS)

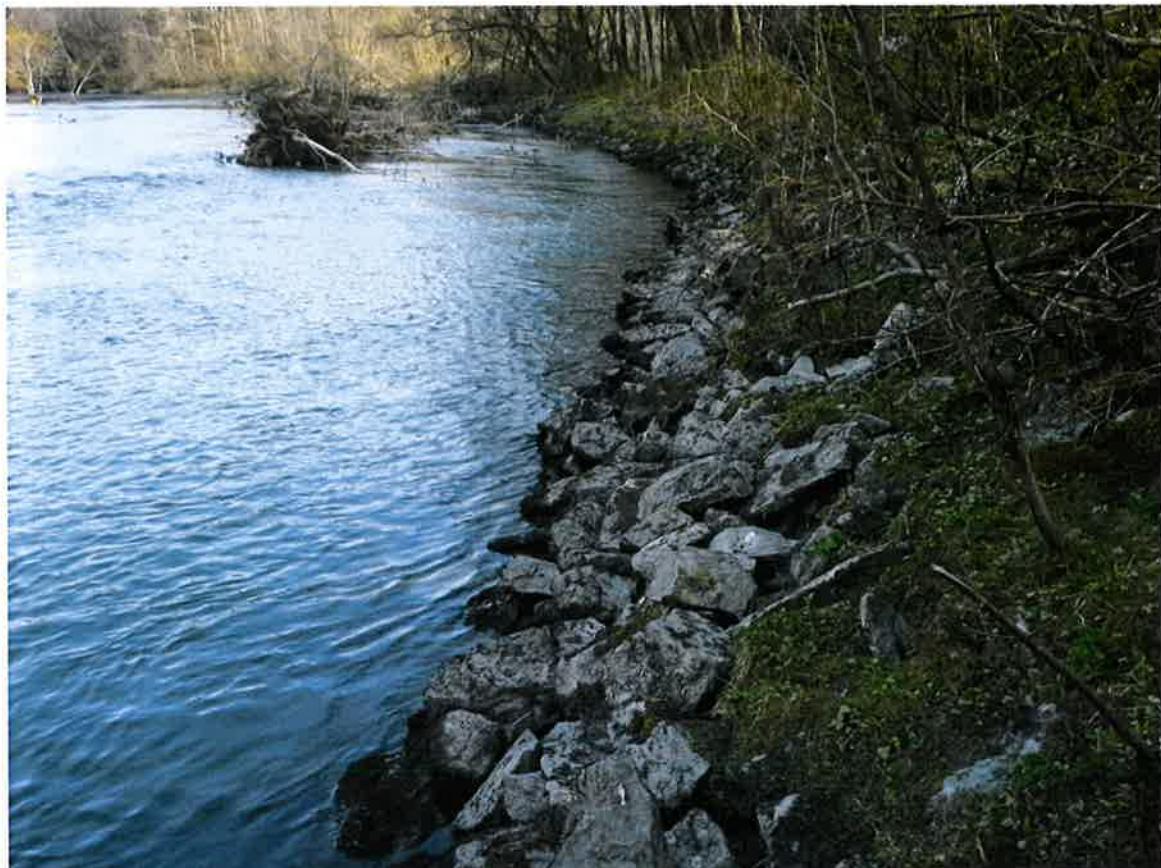
I 1904 gjekk det eit stort skred eit stykke nedstraums og på same side som skredområdet frå 2014. Etter dette blei det utført erosjonssikring langs elvekanten over ei strekning på omlag 450 m, jfr. fig. 7 og teikningsvedlegg. Denne sikringa har vore stabil i etertid. Raset i 2014 blei utløyst omlag der den gamle erosjonssikringa blei avslutta.

**Fig. 7 Erosjonssikring fra 1904 langs elvekanten nedanfor skredområdet. Foto: Kon-Sul AS
3. mai 2015**

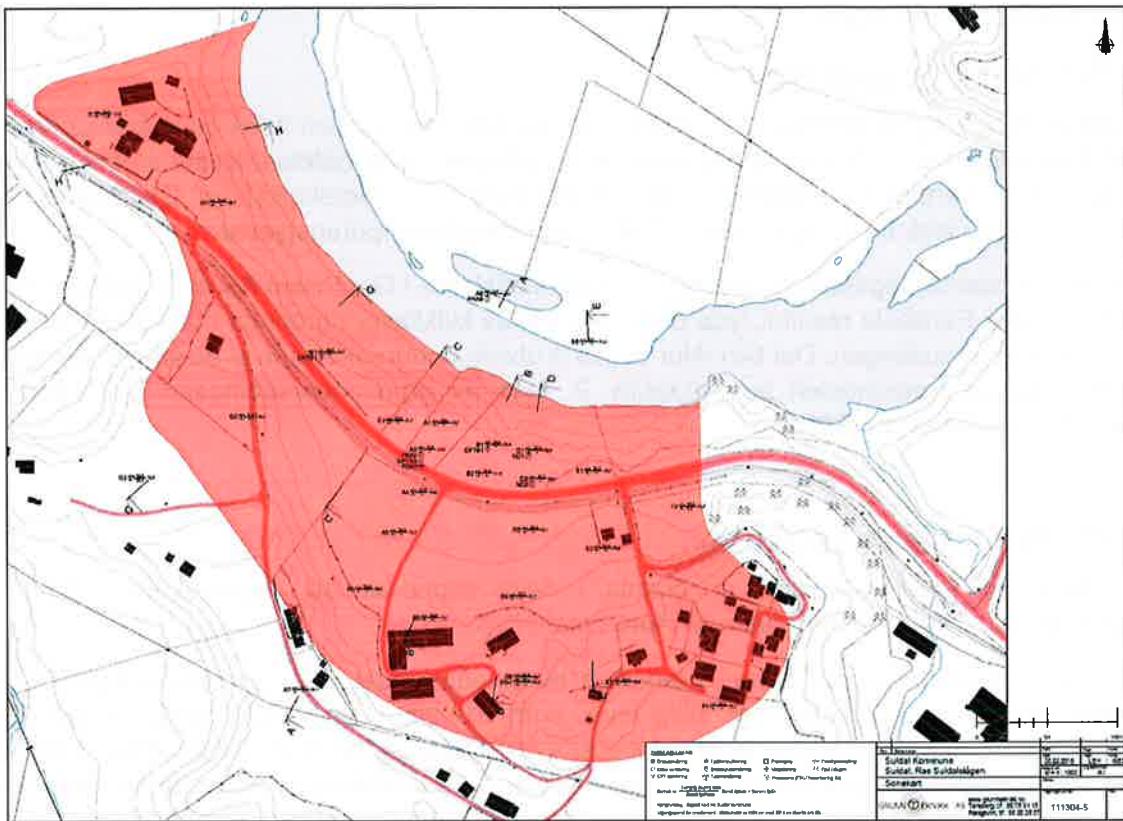
Fig. 8 Sonekart og borplan; Kart fra geoteknisk rapport 111304r2 Grunnteknikk AS (sjå også teikningsvedlegg)

Faresona viser ikkje den maksimale utbreiinga av kvikkleira, men viser det området som teoretisk kan bli råka viss det blir utløyst eit initialskred langs elvebreidda som forplanter seg bakover.

Det er konkludert med at det er naudsynt å gjennomføre sikringstiltak for å betre stabiliteten innanfor det definerte område. Aktuelle tiltak er å fjerne massar (terrengavlasting) frå jordet mellom vegen og elvekanten, både ved sjølve skredområdet og til begge sider for dette. Vidare er det tilrådd å etablere ein adkomstveg til skredområdet langs elva frå garden Haua, gjennom skredområdet og opp til ein fjellrygg omlag 100 m ovanfor skredet. Frå Haua og opp til skredet er det, som tidlegare omtala, utført erosjonssikring med plastringsstein for over 100 år sidan. Det er tilrådd å forlenge strekninga med erosjonssikring med om lag 200 m opp til fjellryggen.

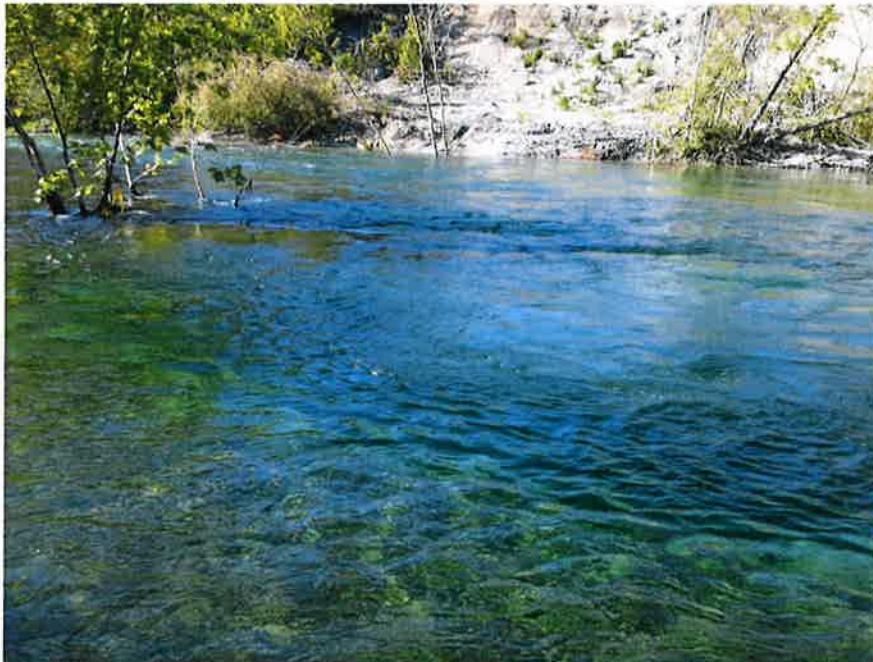
Ein stor del av skredmassane blei raskt vaska ut, men ei treklyng med store røter blei ståande. Det utvikla seg ein høl som etterkvart blei på det meste 5-6 m djup, i eit område nedstraums denne treklynga, jfr. fig 9. Botnsenkninga utvikla seg gradvis ned i leira til eit område på omlag 20 x 50 m.

*Fig. 9 Erosjon i
leirmassane i
elvebotnen på
nordsida,
nedanfor trerot.
Foto: Kon-Sul AS
16. juni 2015*

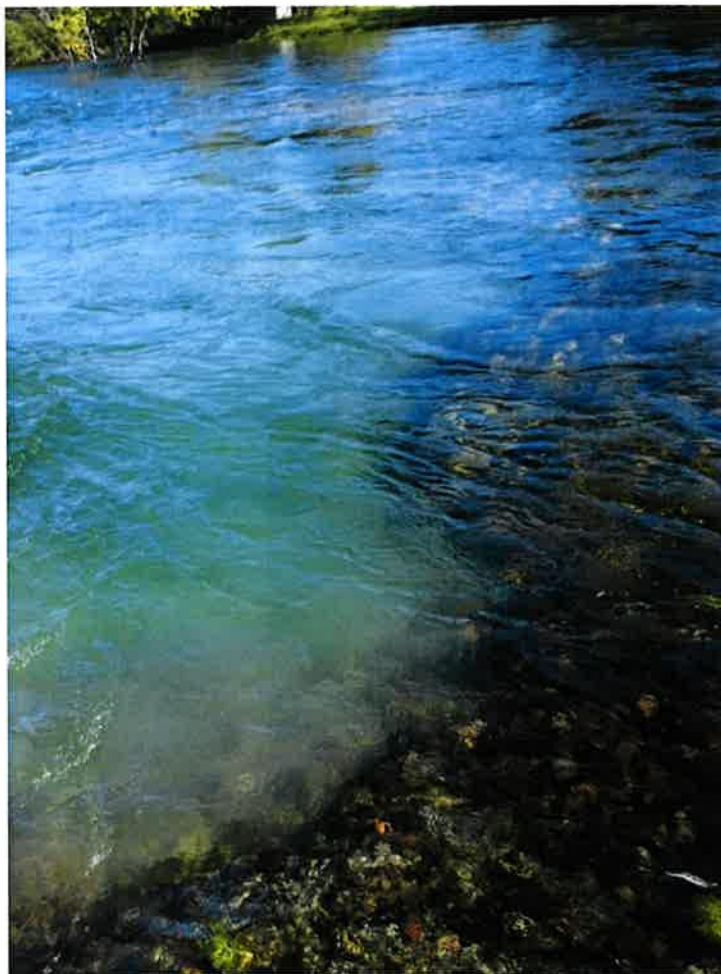
Det var også fokus på eit område like oppstraums skredet, på same side. Her utvikla det seg ein brotkant ned i leirbotnen under det tynne dekkskiktet av elvegrus, jfr. fig 11. Denne erosjonen utvikla seg oppover og ned i djupna, og blei vurdert å kunne bli kritisk for stabiliteten dersom omfanget av botnsenkninga nær inntil den bratte elveskråninga skulle bli for stor. Stabilitetsanalysene som blei utførte i samband med grunnundersøkingane viste ein sikkerhetsfaktor nær 1,0. Det var difor usikkert kor stor forverring av stabiliteten som ville kunne utløyse nye skred.

Fig. 11 Erosjonsutvikling oppstraums skredområdet.
Tyt dekkssikt av elvegrus over kvikkleire. Foto: Kon-Sul AS 16. juni 2015

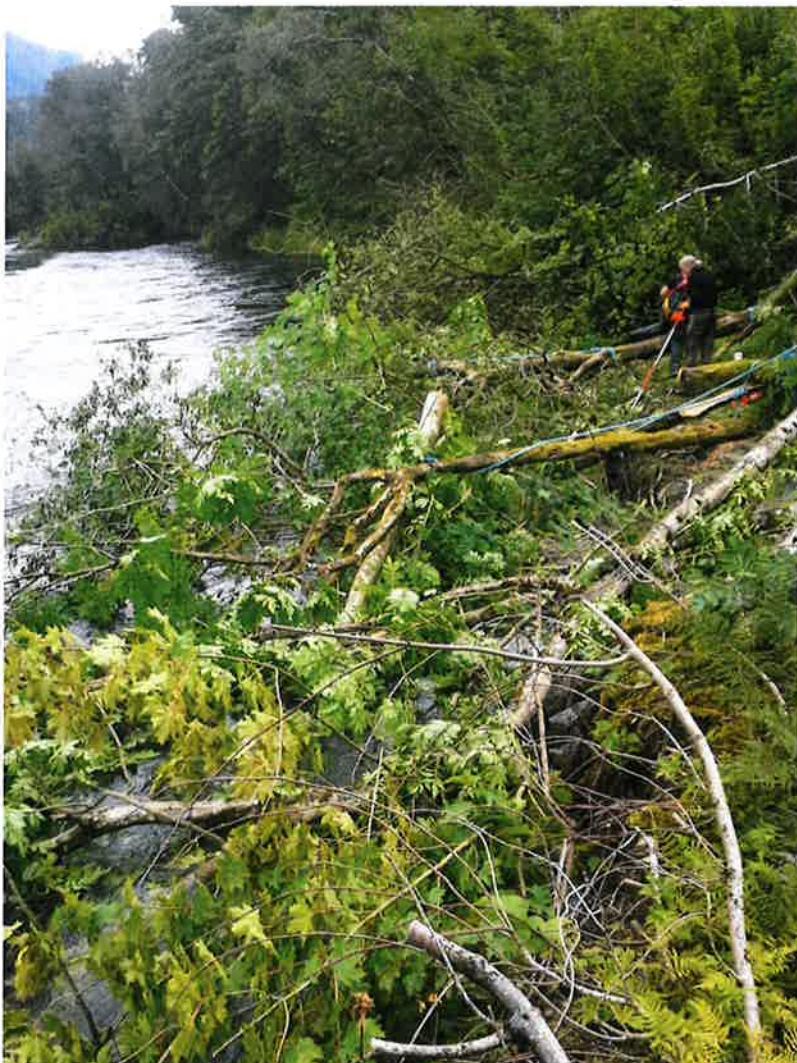
Fig. 12 Mannskap frå Suldal kommune gjennomfører tiltak for å redusere erosjon ved å felle tre som reduserer straumhastigheten langs elvekanten. Foto: Kon-Sul AS 10. august 2015

Etter synfaring og forslag frå NVE i juli 2015, blei det bestemt å gjennomføre tiltak for å redusere straumhastigheita og erosjonsverknaden ved å felle tre langs elvekanten, slik at trekronene ville fungere som brems for vatnet. Tiltaket blei utført av mannskap frå Suldal kommune, jfr. fig. 12. Verknaden av tiltaket var god. Erosjonsutviklinga blei effektivt stoppa.

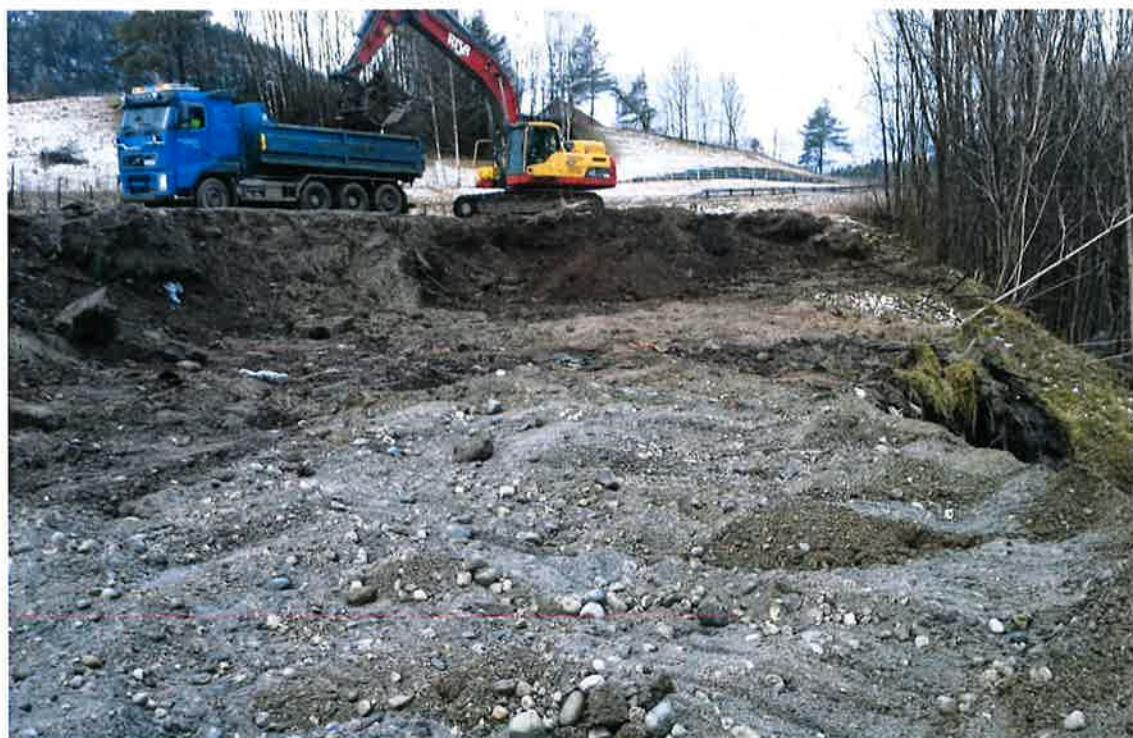
Fig. 13 Ein del av naturgrusen frå avlastingsområdet blei nytta til oppfylling av botsenking.
Foto: Kon-Sul AS 23. februar 2016

I området som blei terrengavlasta var ein stor del av massane naturgrus, som blei vurdert å kunne nyttast til oppfylling av botnsenkning på nordsida av elva, der straumhastigheten er relativt liten i innersvingen (fig. 13 og 14). Massane blei og stadvis nytta som berelag for transportvegar. I delar av områda som blei fylt opp med sprengstein, er grusmassane nytta som topplag for å gi eit meir naturleg visuelt inntrykk. Heile den permanente vegfyllinga og erosjonssikringa er avslutta med eit topplag av jord og naturgrus, og er tilsådd med frøblanding «Natur NVE».

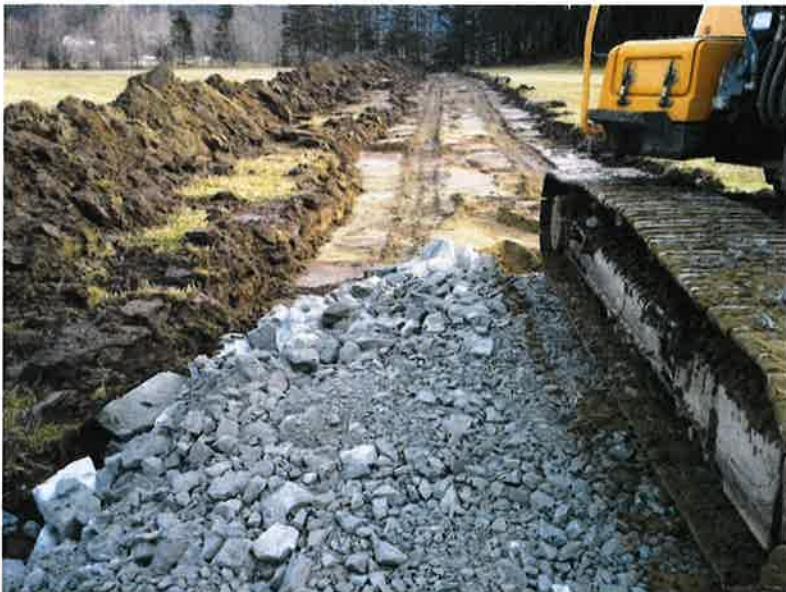
Fig. 15 Mellombels adkomstveg over dyrka mark, avtaking av matjord til ranke og utlegging av samfengt sprengstein. Adkomstvegen er fjerna etter at sikringsarbeida er utført. Foto: Kon-Sul AS 11. februar 2016

Det blei etablert ein mellombels adkomstveg over dyrka mark, med opplegging av matjord i ranke og utlegging av samfengt sprengstein som berelag, jfr. fig. 15. Sprengsteinen er seinare fjerna og nyttta til andre formål utanfor området.

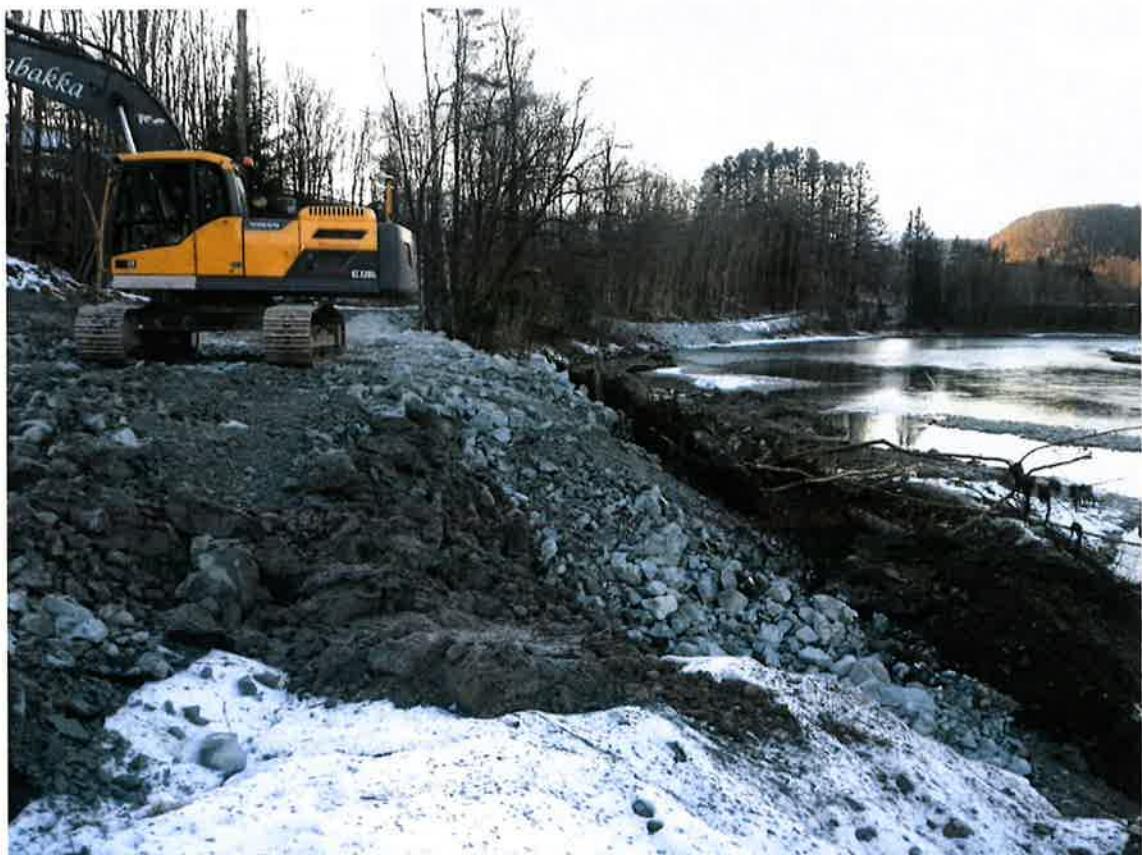
Fig. 17 Masseutskifting gjennom skredmassar. Foto: Kon-Sul AS 7. mars 2016

Gjennom skredområdet blei same framgangsmåte nytta, men her var det naudsynt med noko masseutskifting i leirmassane for å få rett høgde på fyllinga, jfr. fig 17. Ut mot elva blei det nytta same typen samfengt sprengstein med noko sortering ved utlegging. Ein del av skredmassane på utsida av steinfyllinga blei liggande med sikte på at elva ville vaske massane ut.

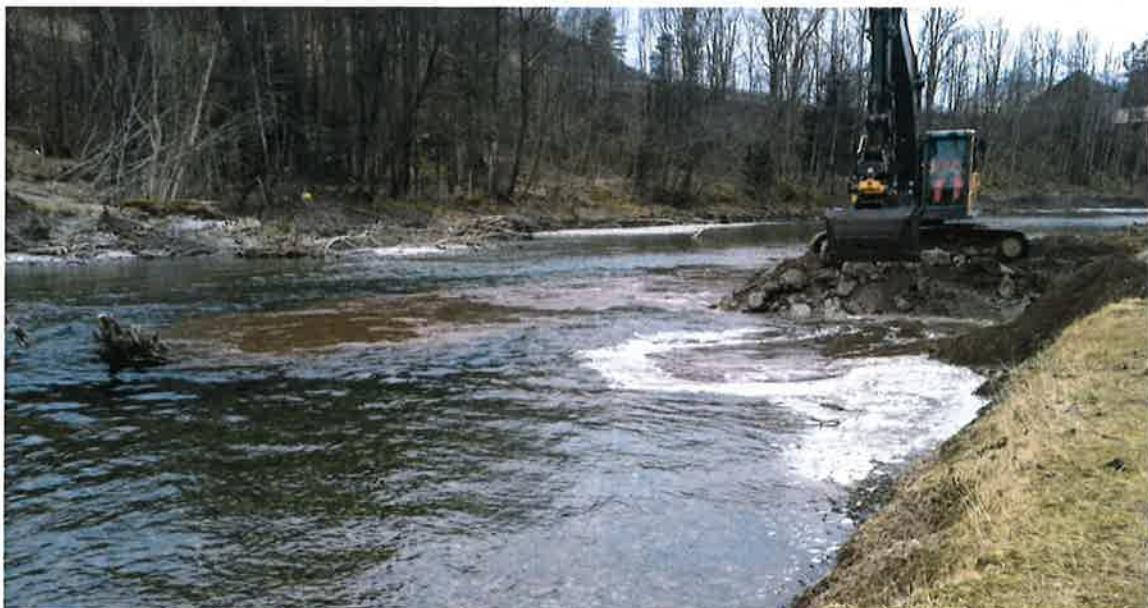
Fig. 19 Oppfylling av botnsenkning. Foto: Kon-Sul AS 18. februar 2016

Parallelt med gjennomføring av terregnavlastinga blei det tilført massar for oppfylling av botnsenkning på nordsida av elva, jfr. fig 19. Ein del av desse massane (grovare fraksjonar) blei henta frå eksternt massetak lengre oppe i dalføret.

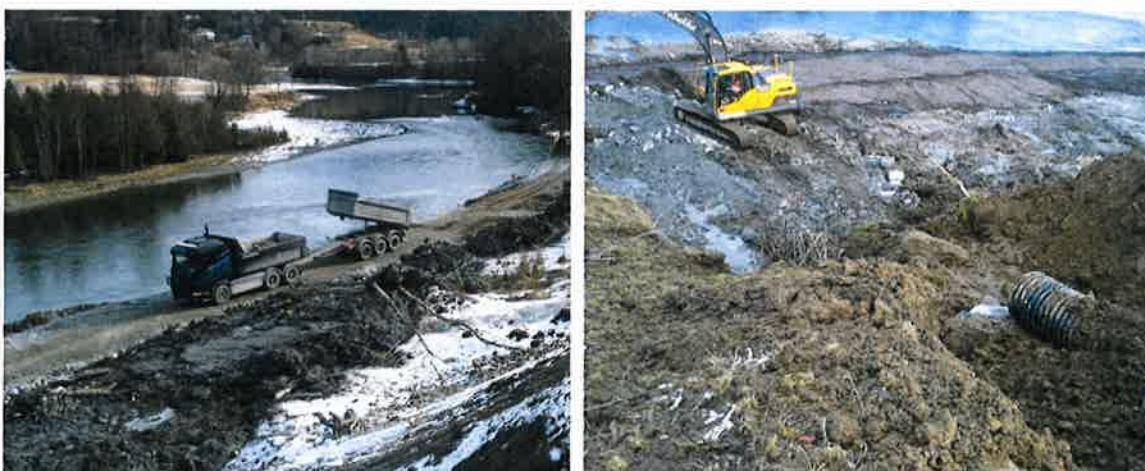
Fig. 20 Transport gjennom skredområdet (t.v.). Arbeid med forlenging av overvassleidning ned til elvenivå (t.h.). Foto: Kon-Sul AS 31. mars / 10. mars 2016

Eksisterande overvassleidning som enda i toppen av skråninga (jfr. fig. 20) er forlenga og tildekkja ned gjennom skråninga, under anleggsvegen, og med steinplastral utløp nær elvenivå.

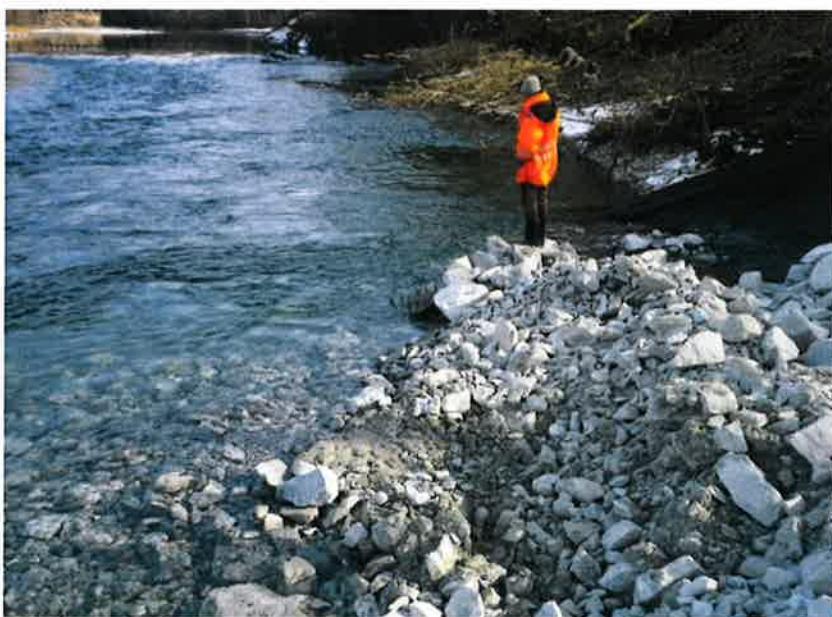
Det var på førehand lagt opp til rekkefølgjekrav for å redusere risiko for uhell eller grunnbrot som ville kunne utvikle seg til større skred. Arbeida er gjennomførte utan store stabilitetsmessige problem. Ved eit tilfelle var det ei lokal utglidning av massar i samband med utlegging av sprengsteinfylling i elvekanten ovanfor skredområdet, jfr. fig. 24. For den vidare gjennomføringa blei det bestemt å legge ut ei støttefylling lenger ute langs djupålen i elva for å stabilisere situasjonen. Denne framgangsmåten fungerte godt. Sprengsteinen ute i elva blei supplert med naturgrus som topplag.

Fig. 24 Lokal utglidning av vegfylling. Foto: Kon-Sul AS 11. mars 2016

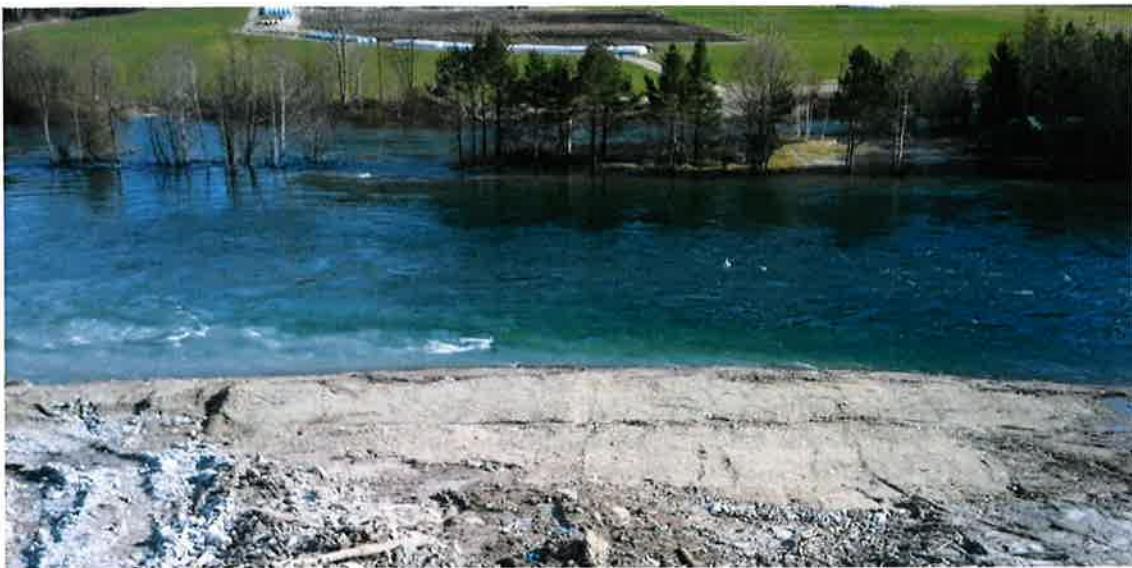
Fig. 25 Utvasking av skredmasser utanfor fylling, spyleflaum 28. april 2016 (Foto Kon-Sul AS)

Etter spyleflaumen i april -16 var det naudsynt å supplere med sprengstein på ei strekning der elva hadde grove på utsida av fyllinga, jfr. fig 25.
