LONA-VASSDRAGET I BAMBLE – KRAGERØ KOMMUNER.

OVERSIKT OVER VANNVEIENE, DAMMENE OG DERES TILSTAND.

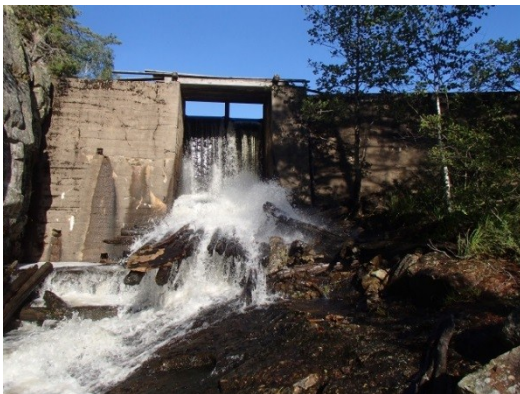
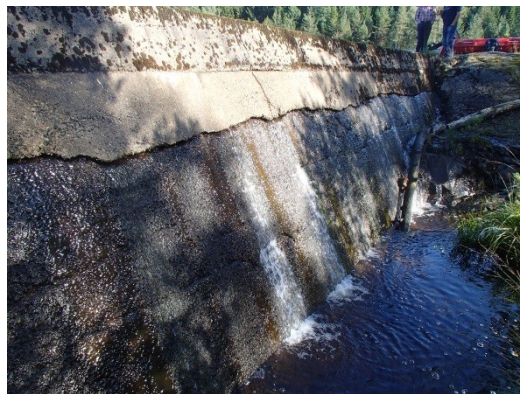
Dammen: Omstøpt murdam. L = 32m, H =5m,
Tappeløp: B x H: 3m x 4m. 2-delt bjelkestengsel.
Tilstand: middels/ dårlig. Lekkasje. Ikke tegn til vedlikehold.

Ved evt. dambrudd vil det oppstå en vannføring ca 80 -100m³/sek, avtagende, med varighet 6 – 8 timer. Vannveien krysser E18 3 steder. Deriblant 2 trange kulverter med begrenset kapasitet. Damklasse bør avklares / vurderes.

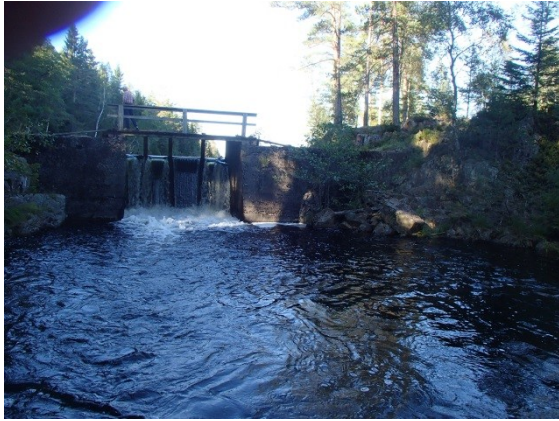
Nedstrøms side

Dammen: Omstøpt murdam. L = 14m, H =4m,
Tappeløp: B x H: 4m x 3m. 4-delt bjelkestengsel.
Tilstand: middels/ dårlig. Lekkasje.
Ingen observasjoner som indikerer tilsyn / vedlikehold.

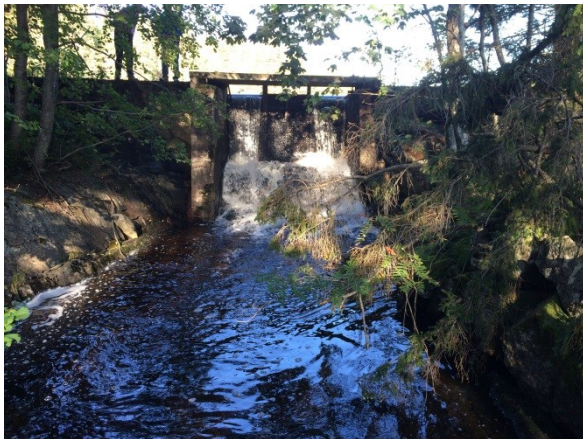
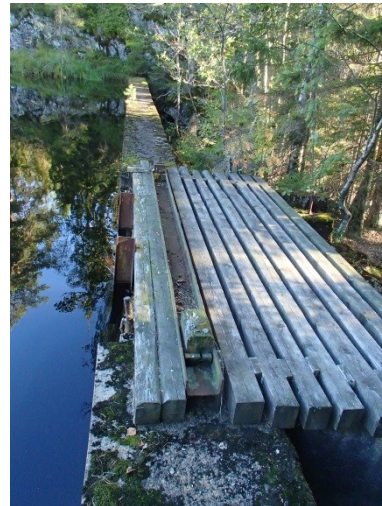
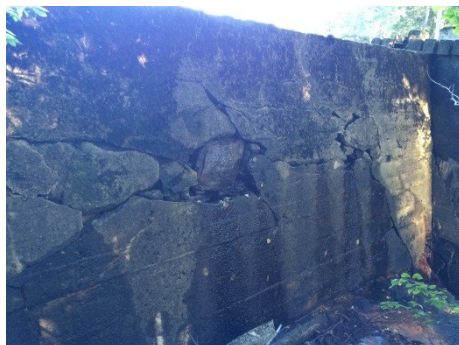
Dammen: Omstøpt murdam. L = 35m, H = 3m,
Tappeløp: B x H: 3m x 3m. 3-delt bjelkestengsel.
Tilstand: middels/ dårlig. Lekkasje.
Ingen observasjoner som indikerer tilsyn / vedlikehold.

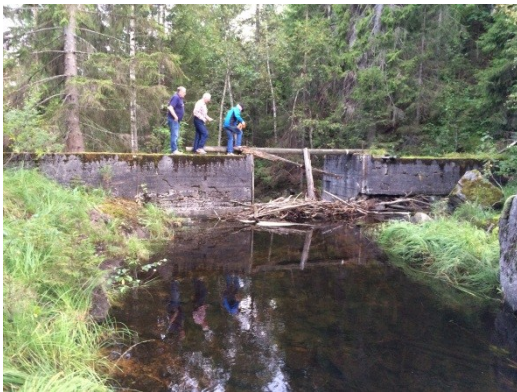
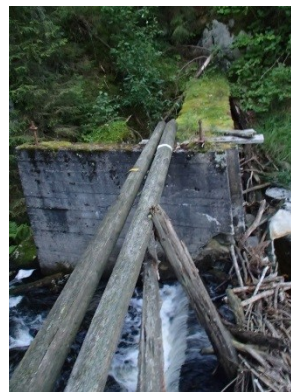
Dammen: Omstøpt murdam. $L = 22\text{m}$, $H = 2\text{m}$,
Tappeløp: $B \times H = 3,5\text{m} \times 2\text{m}$. Ingen reguleringsmulighet eller bru over løpet.
Tilstand: Dårlig. Ikke tegn til vedlikehold. Lekkasje vanskelig å vurdere da vannet ligger nedtappet til terskel.

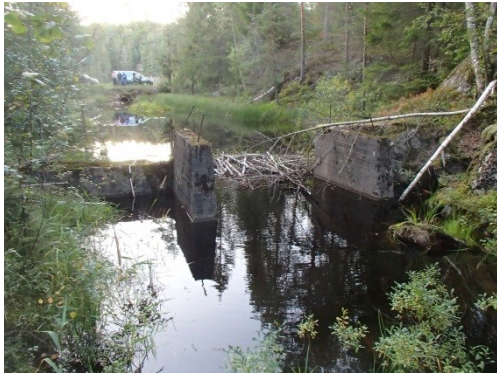
Nedstrøms side

Dammen: Omstøpt murdam. $L = 9\text{m}$, $H = 2\text{m}$
Tappeløp: $B \times H = 2,8\text{m} \times 2\text{m}$. Ingen reguleringsmulighet eller bru over løpet.
Tilstand: Dårlig. Ikke tegn til vedlikehold. Lekkasje vanskelig å vurdere da vannet ligger nedtappet.

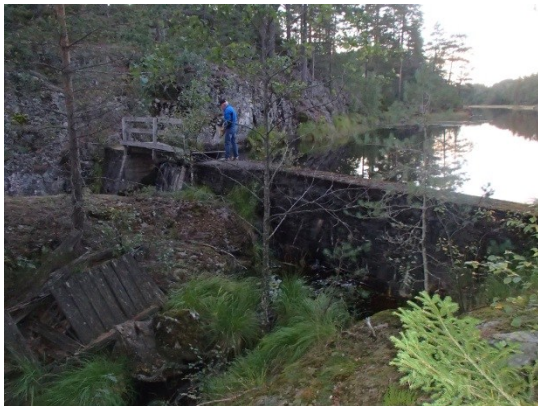
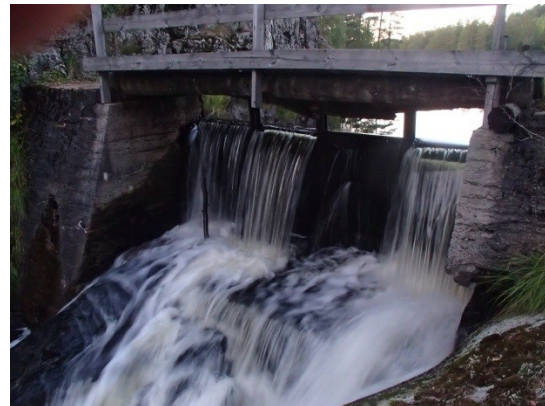
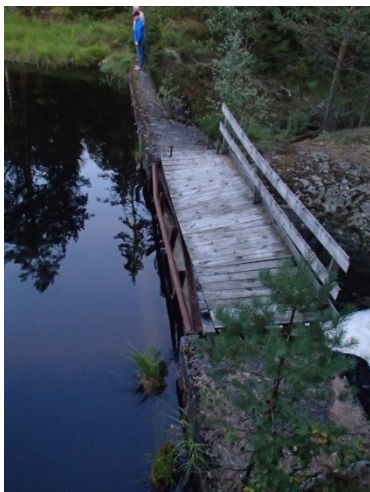
Dammen: Omstøpt murdam. L = 16 m, H = 2 m,
Tappeløp: B x H: 4,3m x 2m. 4-delt bjelkestengsel.
Tilstand: middels/ dårlig. Lekkasje.
Ingen observasjoner som indikerer tilsyn / vedlikehold.

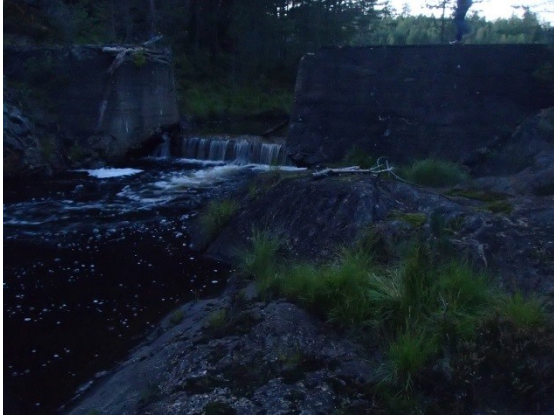
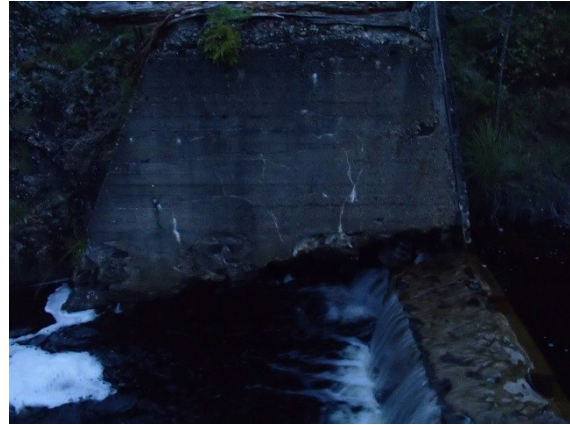
Dammen: Omstøpt murdam. L = 26 m, H =3,0 m,
Tappeløp: B x H: 4,0 x 2,3m. . Ingen reguleringsmulighet eller bru over løpet.
Tilstand: Dårlig. Lekkasje vanskelig å definere da vannet ligger på terskelnivå.
Ingen observasjoner som indikerer tilsyn / vedlikehold.

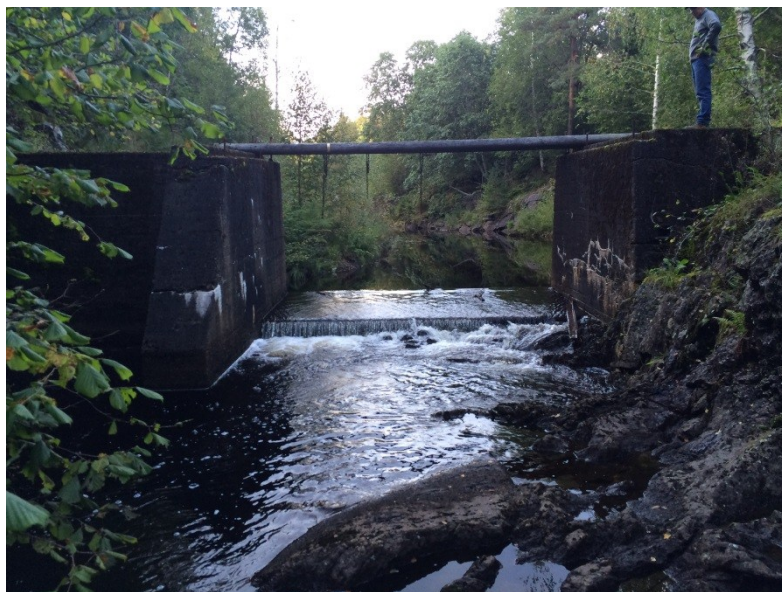
Dammen: Omstøpt murdam. L = 16 m, H =3,0 m,
Tappeløp: B x H: 5,0 x 2,5m. . Ingen reguleringsmulighet eller bru over løpet.
Tilstand: Middels. Lekkasje vanskelig å definere da vannet ligger på terskelnivå.
Ingen observasjoner som indikerer tilsyn / vedlikehold.

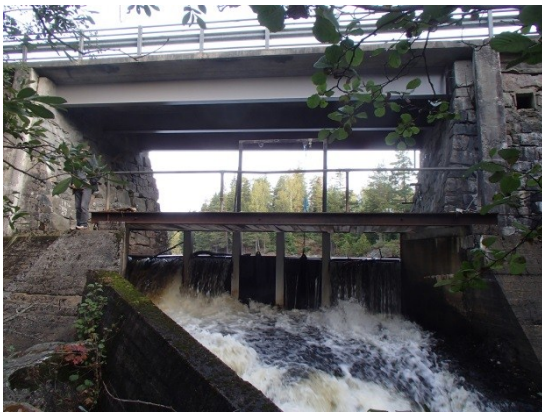
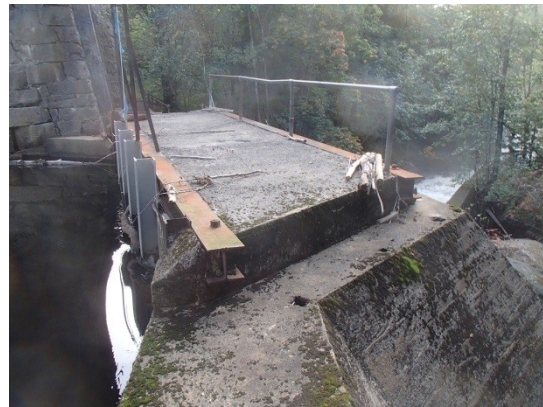
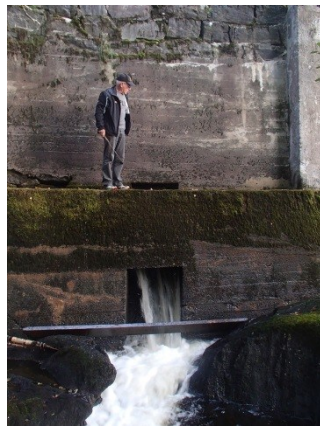
Dammen: Omstøpt mur- /betong-dam. L = 11 m, H =2,3m,
Tappeløp: B x H: 7,0 x 1,9m. . Bjelkestengsel med 1,3m høyde fordelt i 5 felt.
2 av feltene har montert luker med en opptreks-innretning som gjør det mulig å flomtappe ved behov. Ved stengte luker / bjelker går vannet i overløp over lukene og vannstanden stiger over HRV avhengig av tilsiget.
Tilstand: Middels /Bra.
Anlegget bærer preg av at det benyttes til regulering og er operativt.

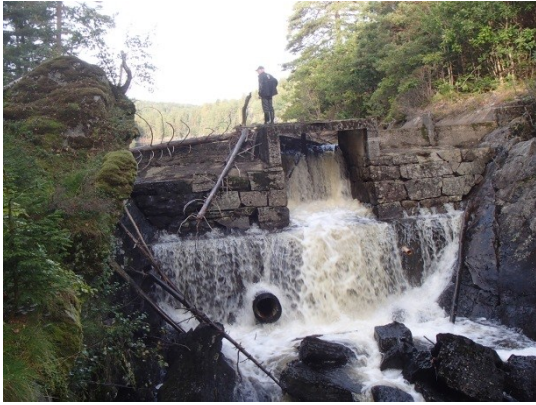
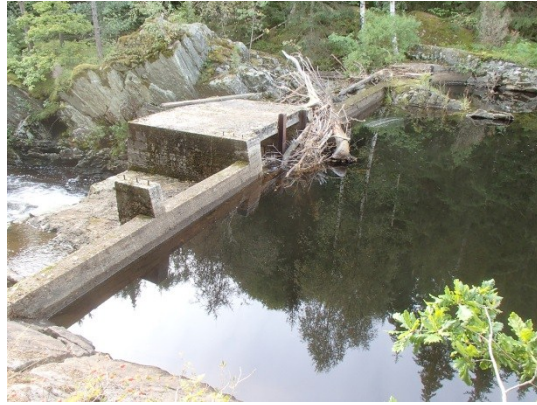
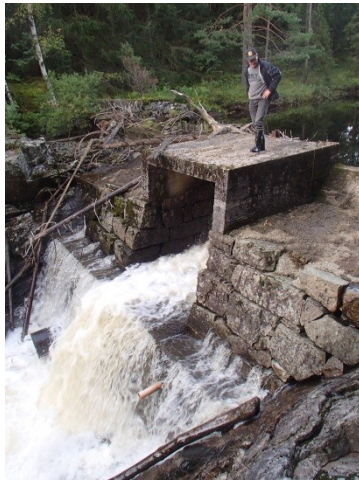
Dammen: Murdam. Påstøpt plate / overløpsterskel på vannsiden. L = 16,5 m, H =4,5m,
Tappeløp: B x H: 2,5 x 2,2m. . Bjelkestengsel med 1,8m høyde fordelt i 2 felt.
Ved stengte bjelker går vannet i overløp over bjelkene inntil vannstanden når opp til overløps-terskel på sidene.
Tømmerløp på høyre side.
Innstøpt rør i bunn av dammen er ment å være bunntappeløp.
Stengeinnretning er ikke tett og fungerer dårlig.
Tilstand: Dårlig. Store lekkasjer.

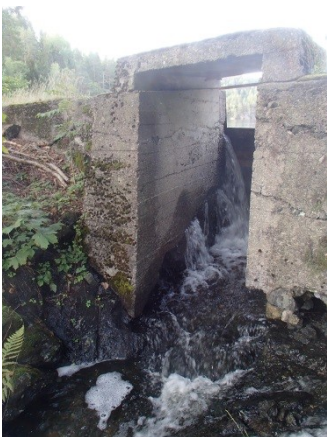
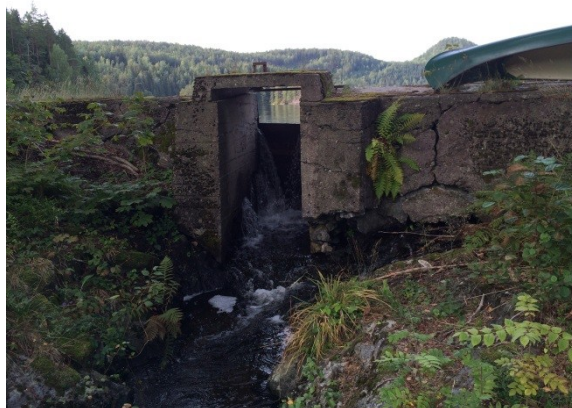
Dammen: Omstøpt murdam. L = 25 m, H = 2,1m,
Tappeløp: B x H: 1,0 x 2,0m. . Bjelkestengsel i 1,6m høyde.
Ved stengte bjelker går vannet i overløp over bjelkene inntil vannstanden når opp damkrone på sidene.
Tilstand: Dårlig. Store lekkasjer.

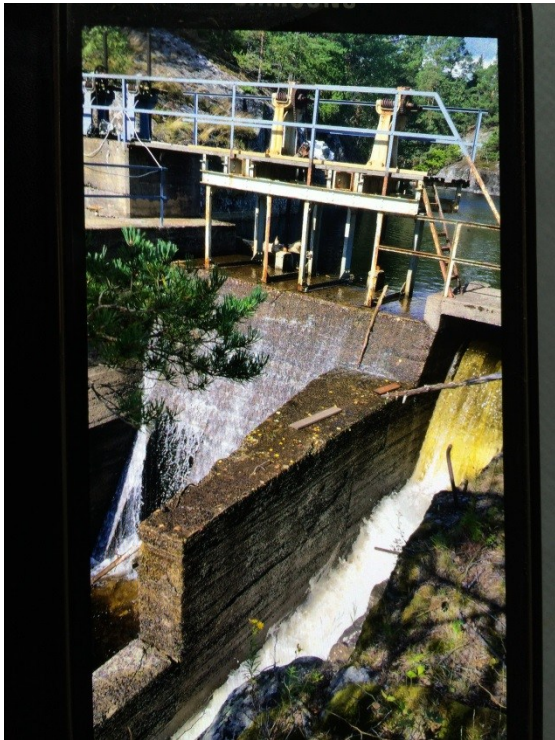
2 stk. Inntaksluker helt til venstre.
2 stk. flomluker midt på foto.
Tappeløp med bjelkestengsel til høyre.

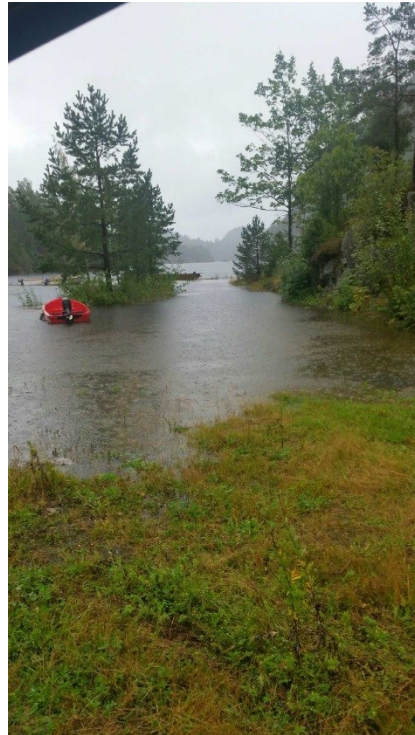
Grummestadvann 1,3m over HRV.
Vei, brygge mv oversvømmet som så ofte tidligere har skjedd.
