## **Søknad om konsesjon for nedlegging av Løkkafossen, dam id: 4694**

## NOTAT

| OPPDRAAG<br>DAM LØKKAFOSSEN LOMMEDALEN | OPPDRAAGSLEDER<br>Leif Otto Almestrand | DATO<br>07.06.2013 |

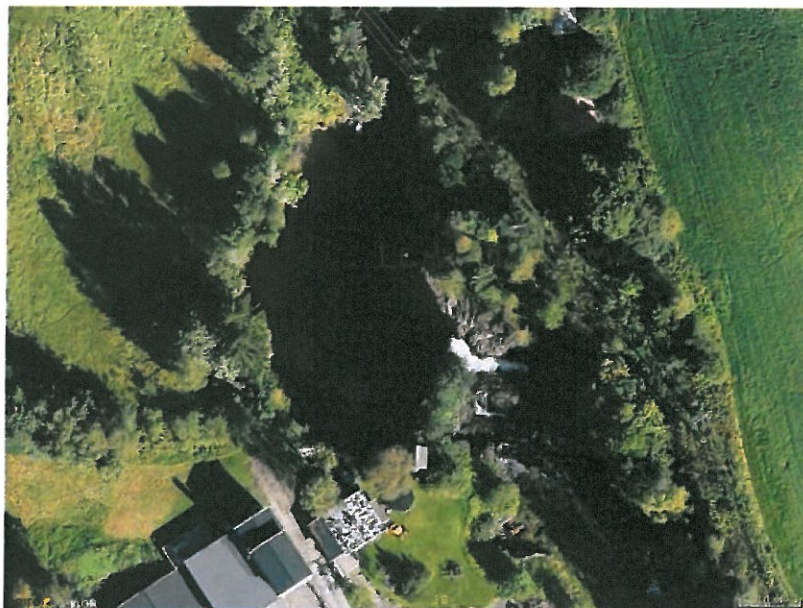
**Figur 1 - Oversikt Dam Løkkafossen**

Sperredammen spenner over en bredde på om lag 26 m. Østre del av dammen er i form av en U-formet kile. Denne har en bredde på om lag 8,5 m målt i vannspeilsnivået. I vestre del er et bunnappeløp.

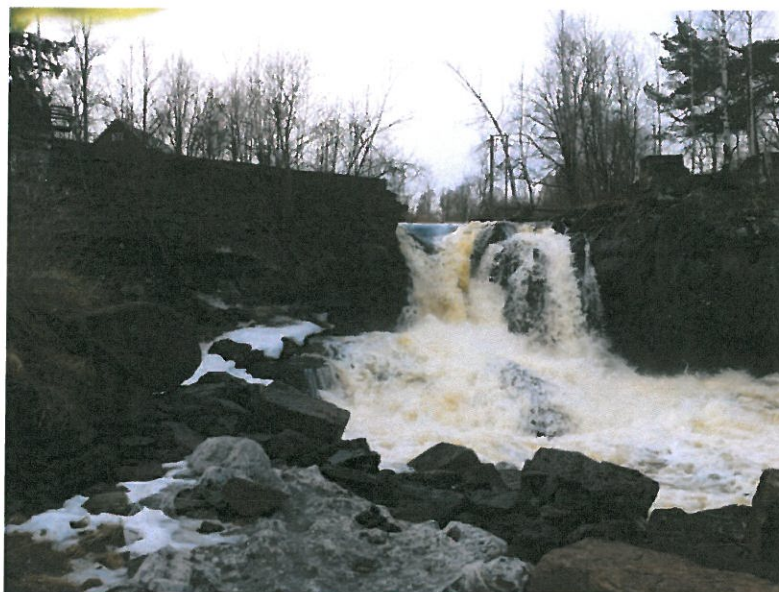
**Figur 2 - Løkkadammen sett fra nedstrøms side)**

Området var tilnærmet snøbart. Vannføringen bar preg av den pågående snøsmeltingen. Hele tilsiget rant ut gjennom "kile"løpet i dammen (ref. foto)

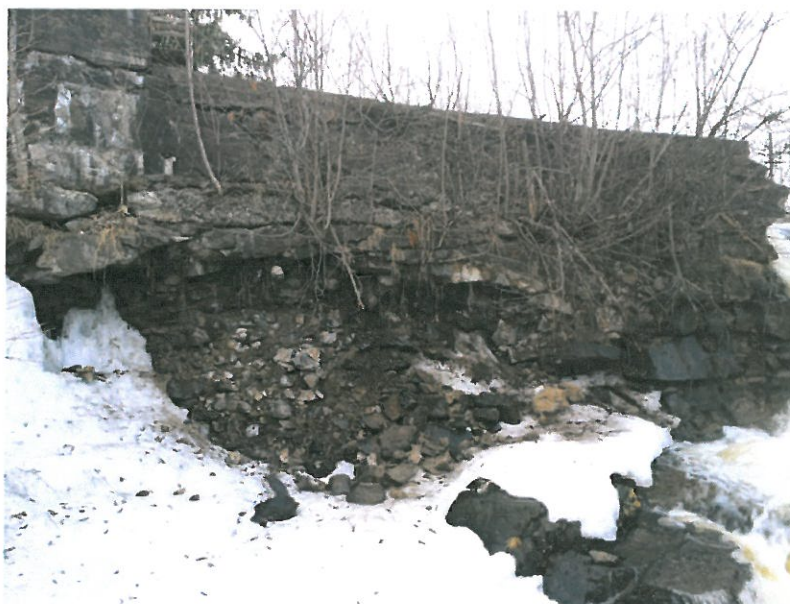
**Figur 3 . Løkkadammen, erodert damhel ved bunnløp**

Dammen på Løkkafossen er i veldig dårlig tilstand. En del av damkroppen på nedstrøms side, ved fundamentet, er erodert bort i en dybde av om lag 0.5 m. Det er observert lekkasje gjennom damkroppen. Konstruksjonen er i oppløsning.

Selve damkroppen er kondemnabel. Den er delvis i oppløsning og har ikke tilfredstillende beregningsmessig stabilitet etter dagens krav. Nedbrytningen vurderer vi skyldes en kombinasjon av lekkasjevann og frostsprengning.

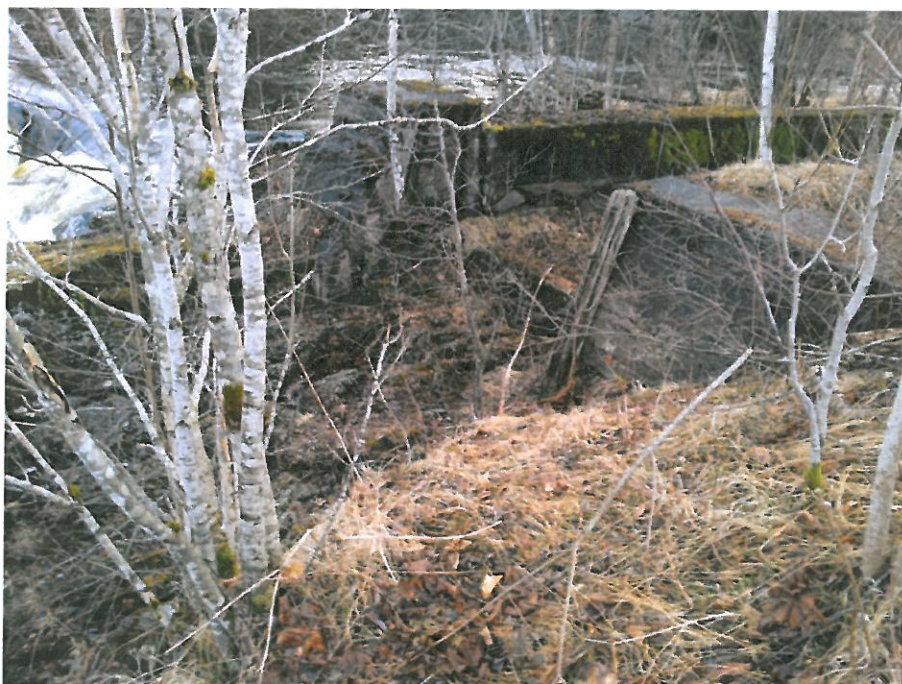
**Figur 4 - Løkkadammen. Nedstrøms kanalseksjon**

Kanalen er tilvoks med busker og trær. Kanalvangene var dekket med mose. Synlige partier var oppsprukket og østsiden som fungerte som støttemur hadde til dels gitt etter for bakenforliggende trykk. I foten ved vannløpet gjennom dammen var mørtelen vasket bort og steinen innenfor erodert. Her var frilagte glattstål fjellbolter som sannsynligvis er boltetypen brukt i dammen (ref. foto).

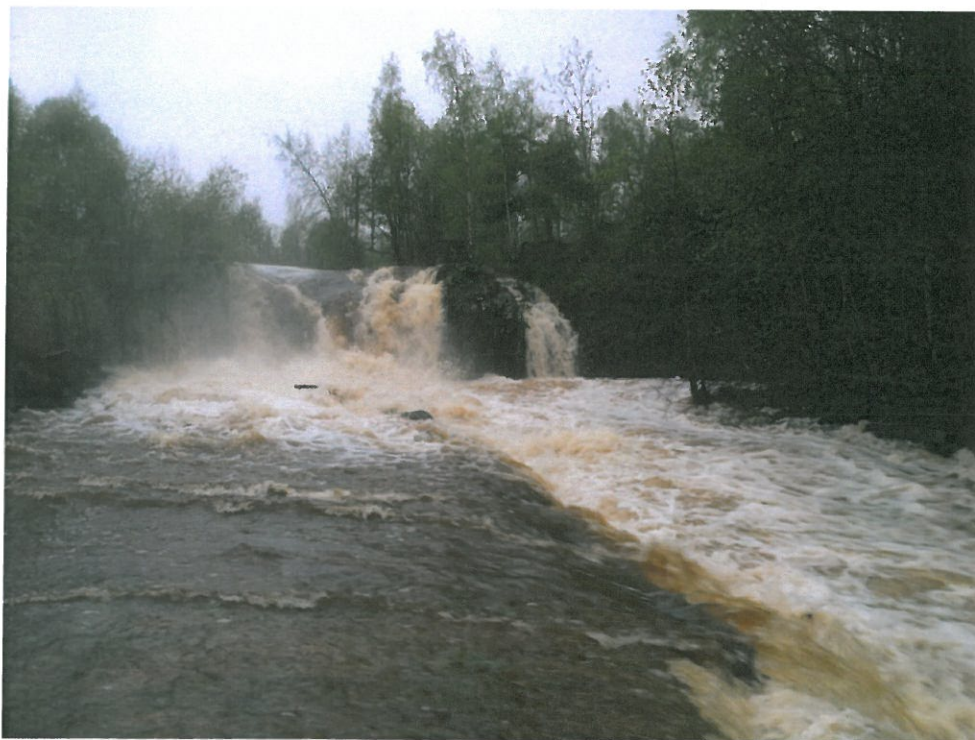
Figur 7 - Løkkadammen 22.05.2013

Under befaringen var vannstands nivået i inntaksbassenget nådd en høyde som medførte overløp både over damkronen samt i kanalen utover det som rant i U-løpet. Dammen stod og det ble ikke registrert tegn på at den skulle begynne å rase.

Vannføringen på befaringstidspunktet anslår vi til  $q=60 \text{ m}^3/\text{s}$ . En flom med gjentagsintervall 200 år er oppgitt til  $q_{200}=83 \text{ m}^3/\text{s}$ .
